**TESIS**

**“ANÁLISIS DE PATOLOGÍAS Y SU RELACIÓN CON LA  
CALIDAD DE LAS EDIFICACIONES DE CONCRETO ARMADO EN  
LA CIUDAD DE TARAPOTO, PROVINCIA Y DEPARTAMENTO DE  
SAN MARTÍN – 2019”**

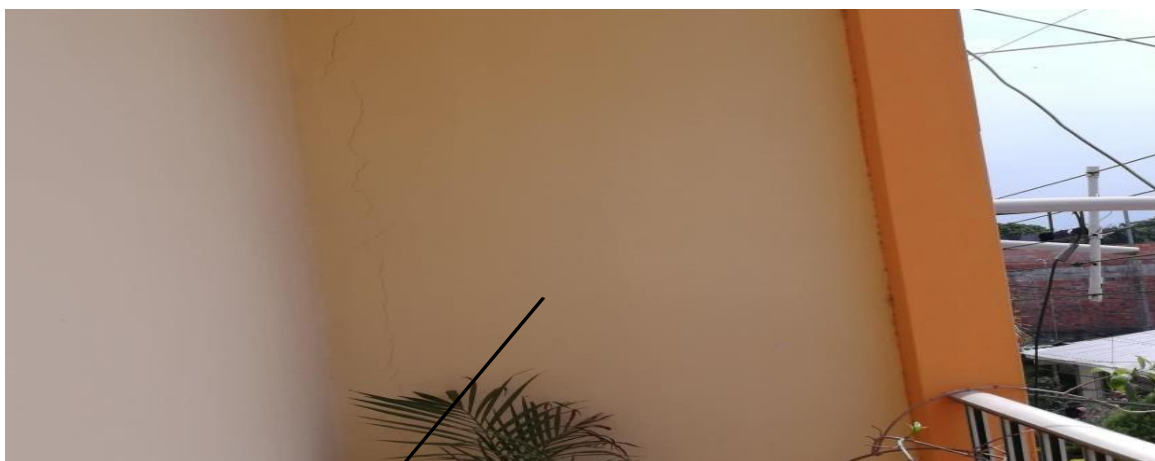
**Ilustración 1: se puede apreciar una fisura con tendencia de convertirse en grieta, en una vivienda de los alrededores de la ciudad de Tarapoto.**

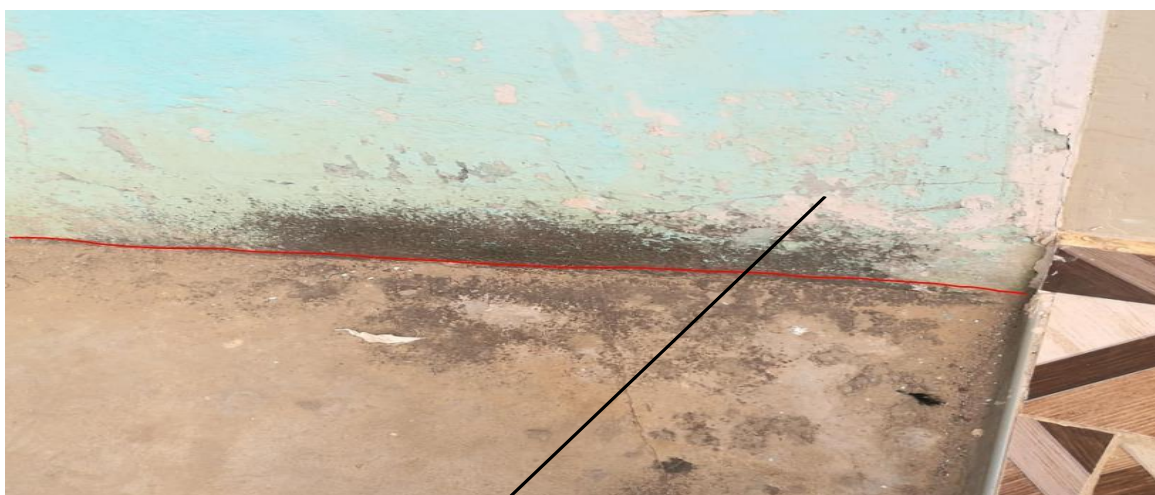
**Ilustración 2: se puede apreciar una fisura y el desprendimiento de la pintura por humedad, en otra vivienda de los alrededores de Tarapoto.**

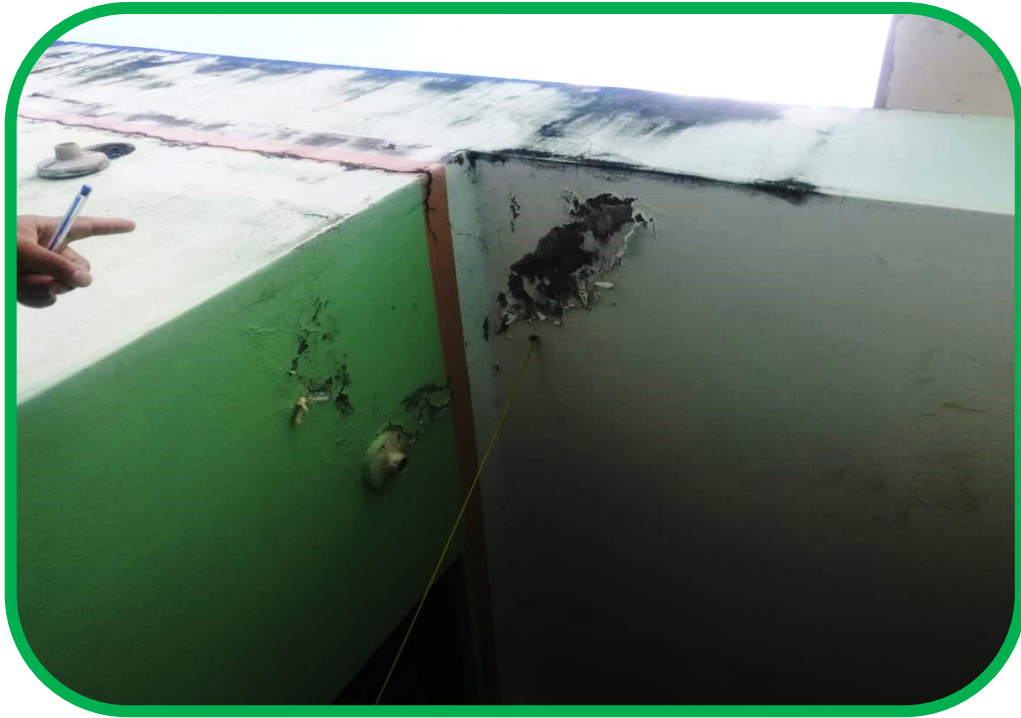
***Se visualiza en la edificación manchas por humedad. Lo que ocasiona que la pintura se despegue. Se puede apreciar que la mayoría de las viviendas sufren este peculiar daño.***

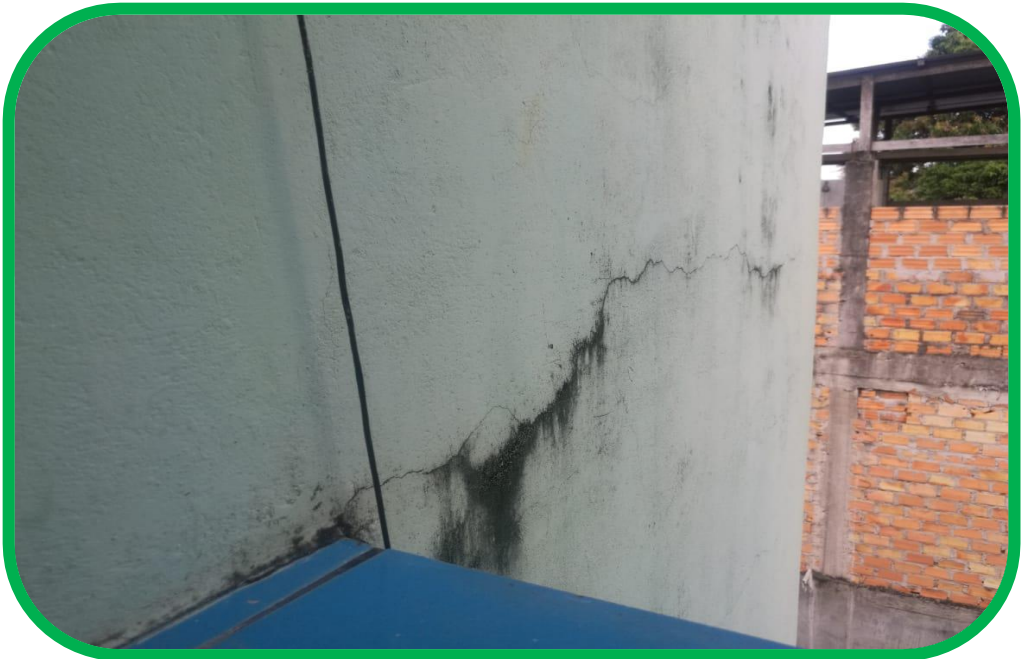
***Identificación de grietas. La presencia de estos daños, son en menor proporción, comparándolos con otras viviendas.***

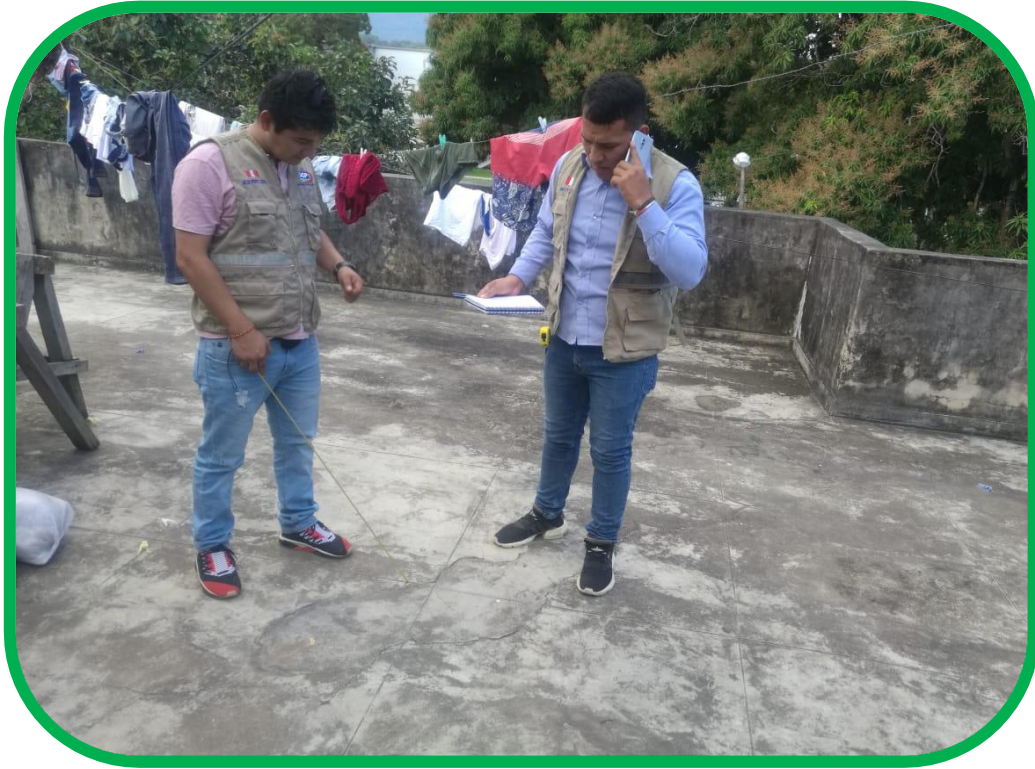
***Identificación de manchas en el piso del aligerado.***

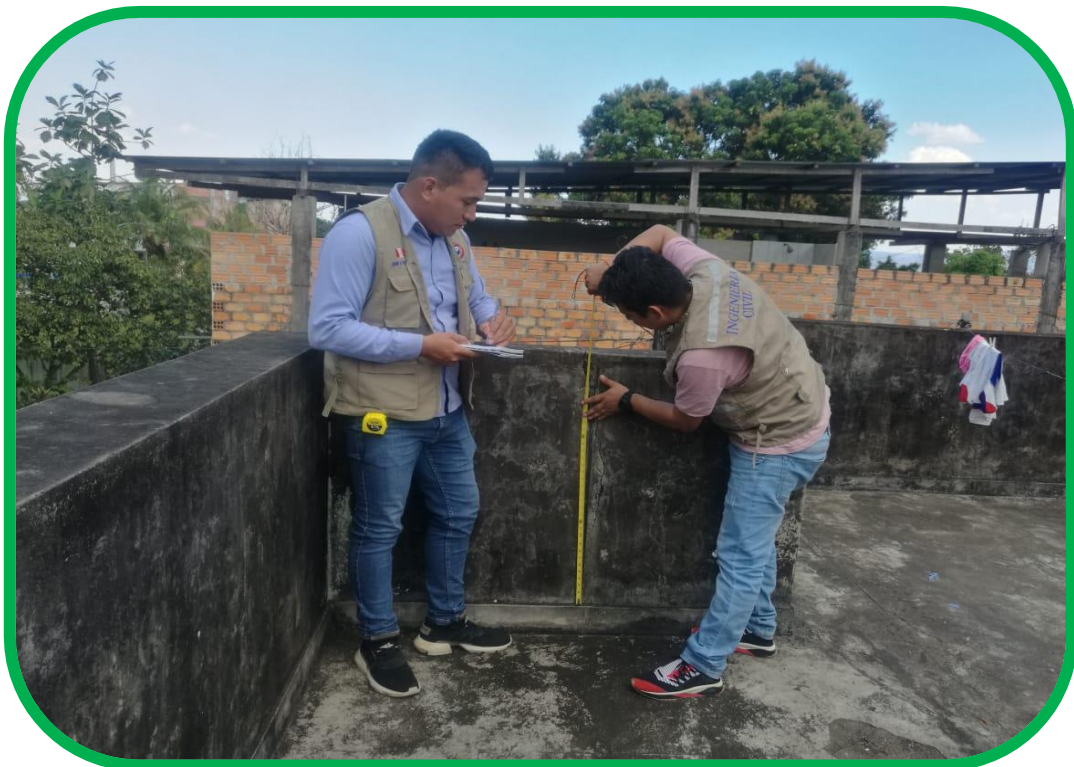
***Identificación de grieta en las paredes de la azotea, se puede apreciar que se extiende todo el alto.***

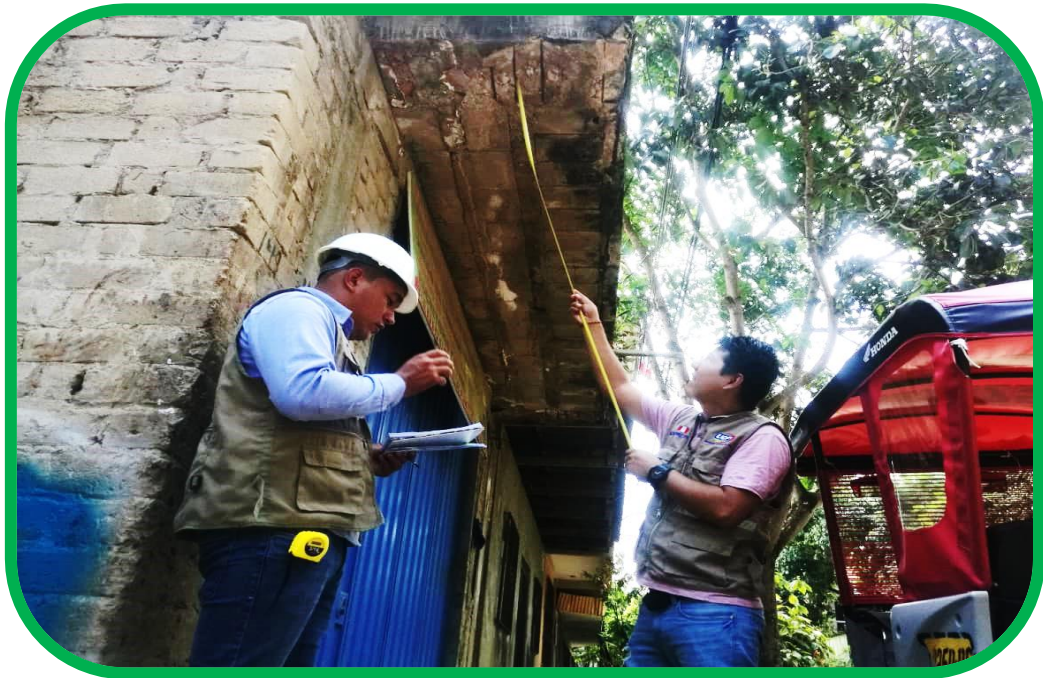
***Identificación de acero oxidado, (pérdida del área útil de acero) y se evidencia que los bloques no han sido colocados correctamente.***

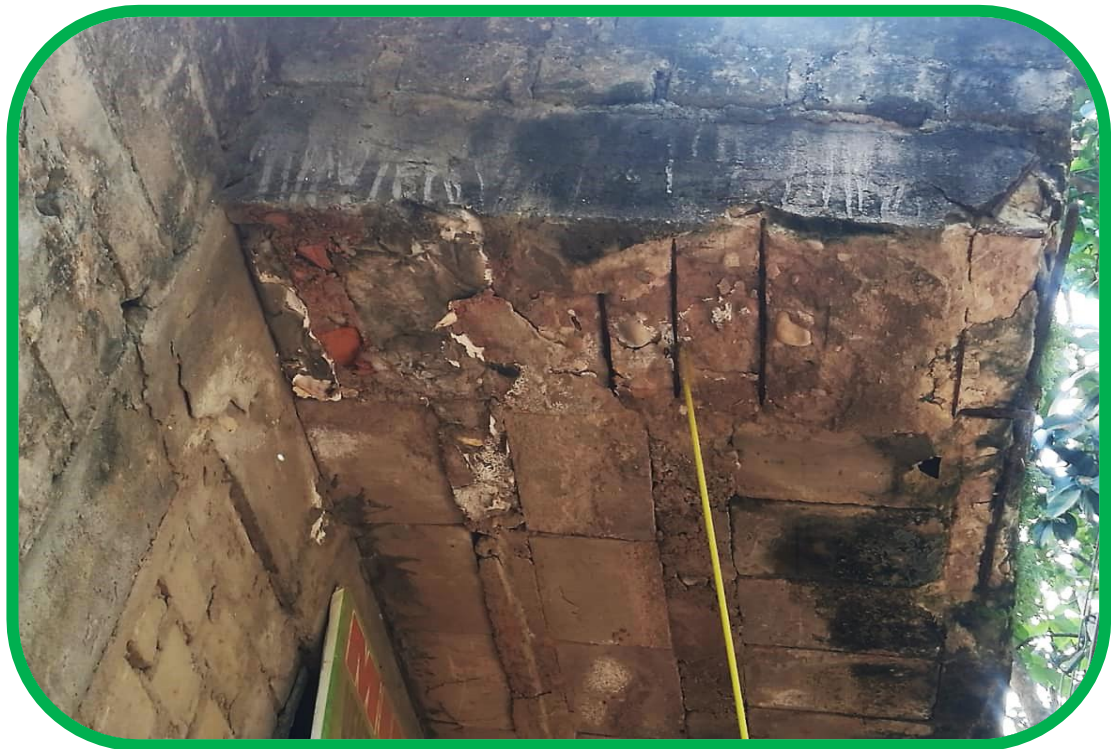
***Se observa la corrosión del acero del aligerado y el desprendimiento del concreto.***

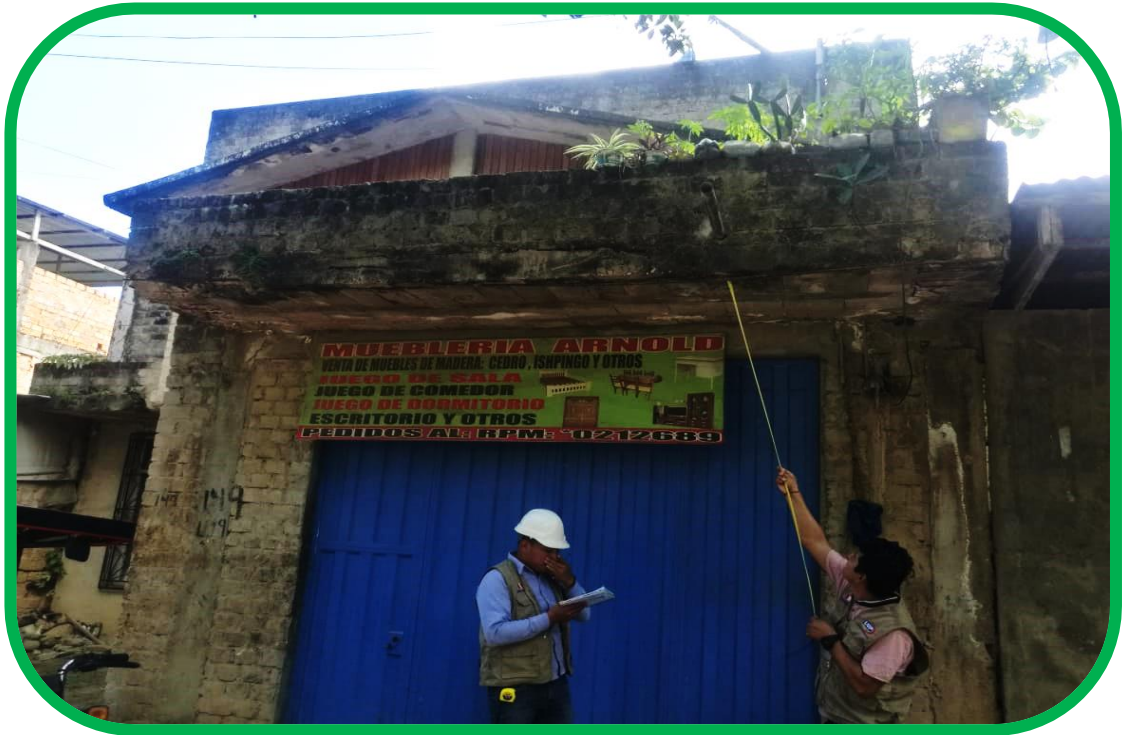
**Identificación daño por la aparición de organismos vegetales, lo que provoca la humedad y también presencia de grietas.**

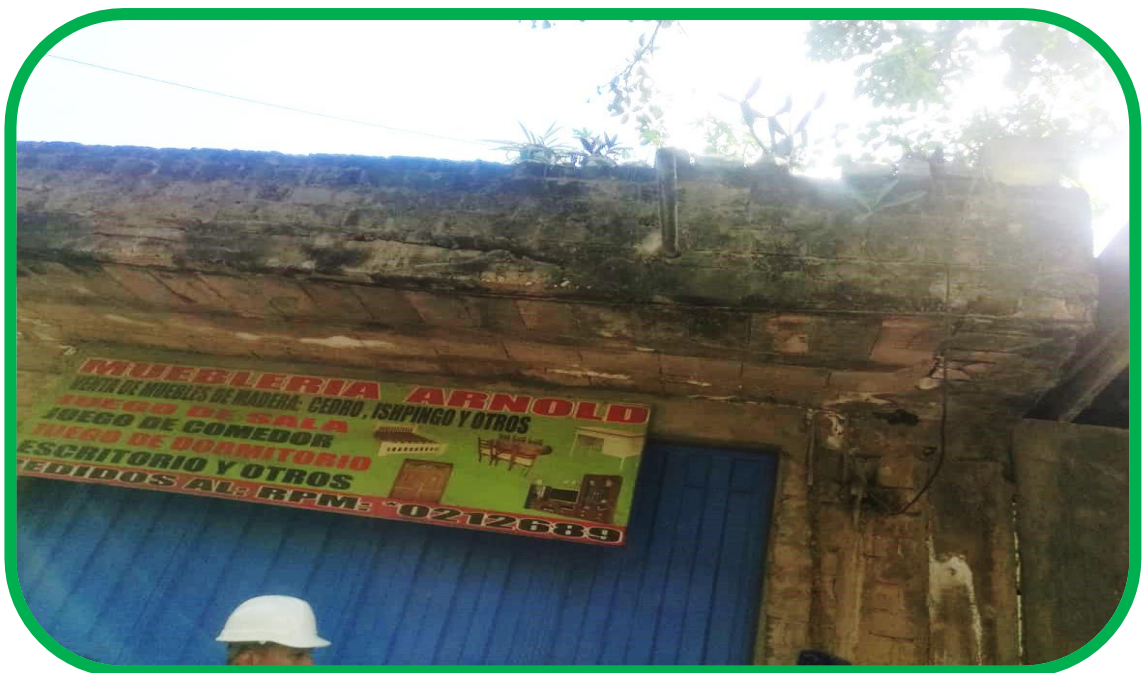
**Se visualiza presencia de organismos vegetales, debido a la mala calidad de los agregados utilizados en la edificación.**

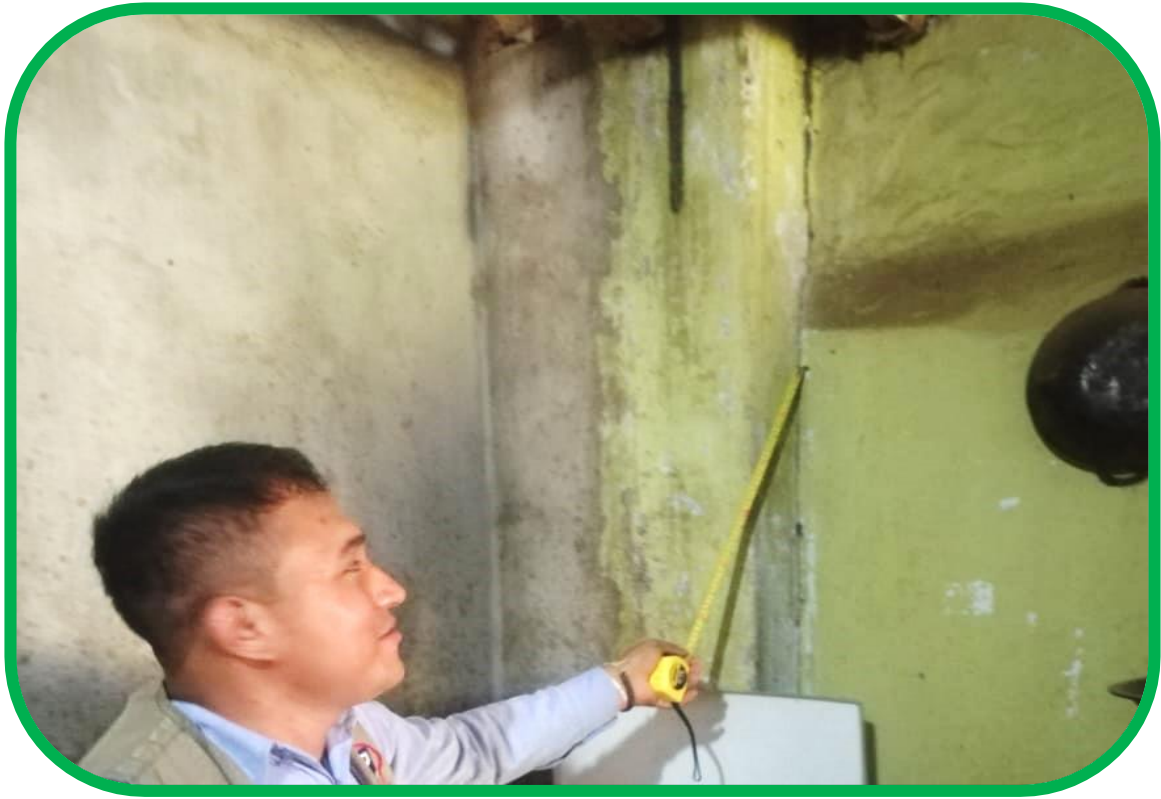
***Identificación de manchas de humedad y también la presencia de grietas.***

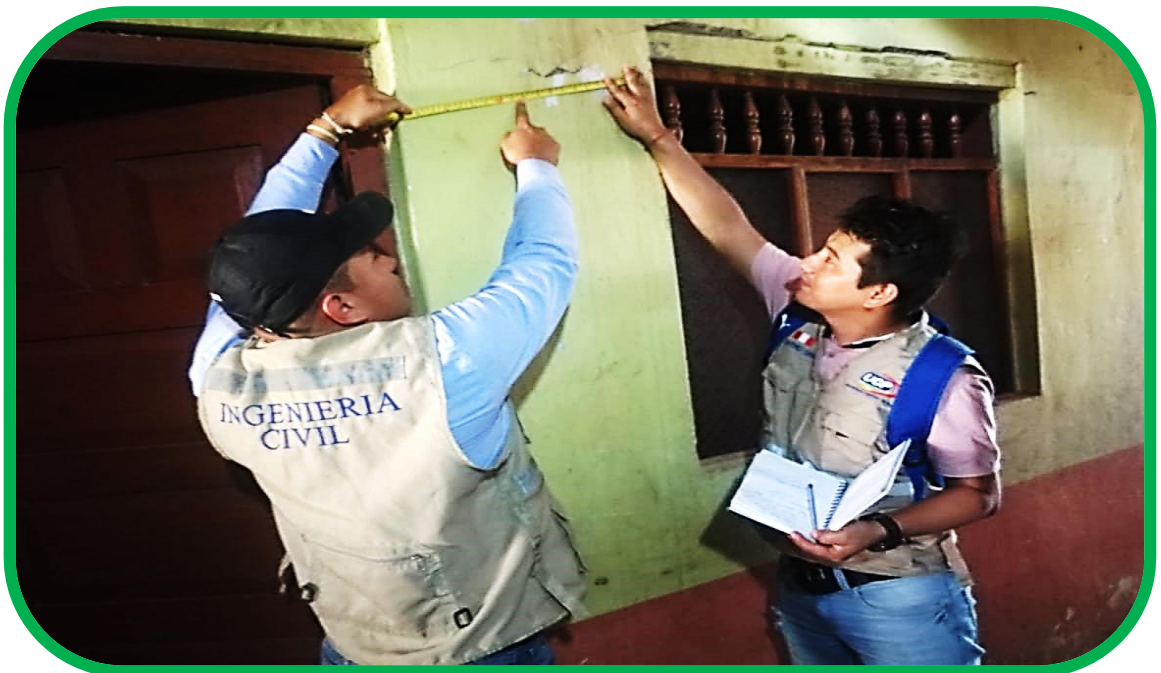
***Se visualiza la presencia de grietas en la pared de la vivienda.***

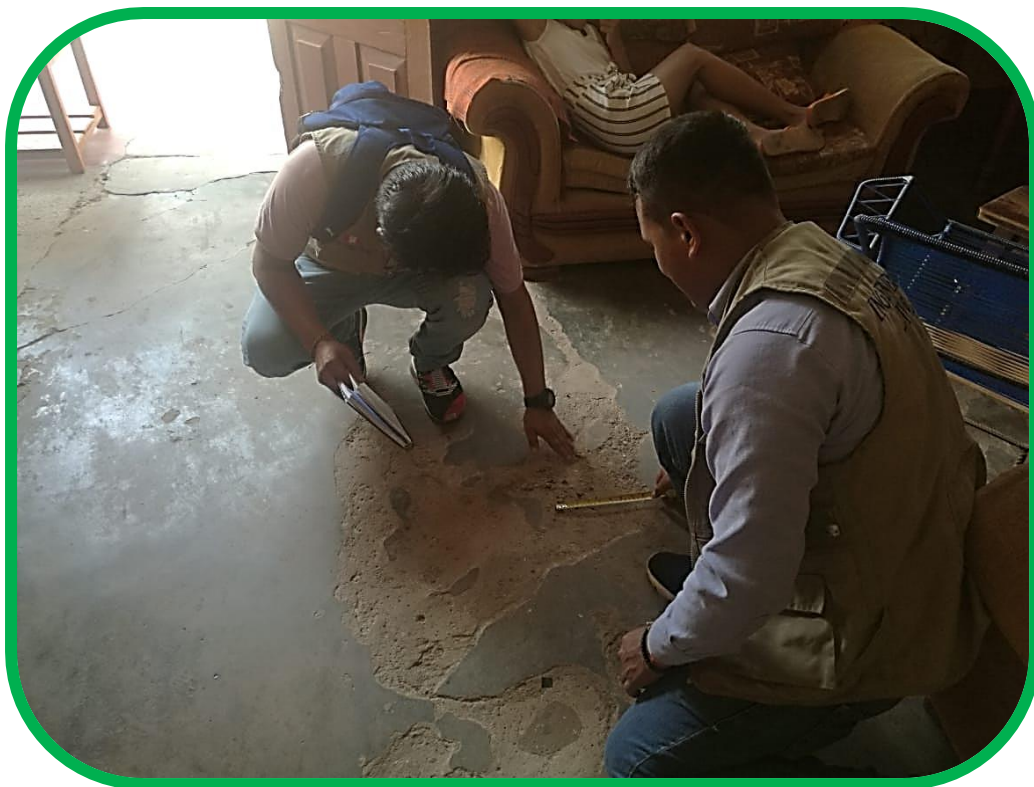
**Identificación del piso en mal estado, desprendimiento del piso de cemento pulido.**

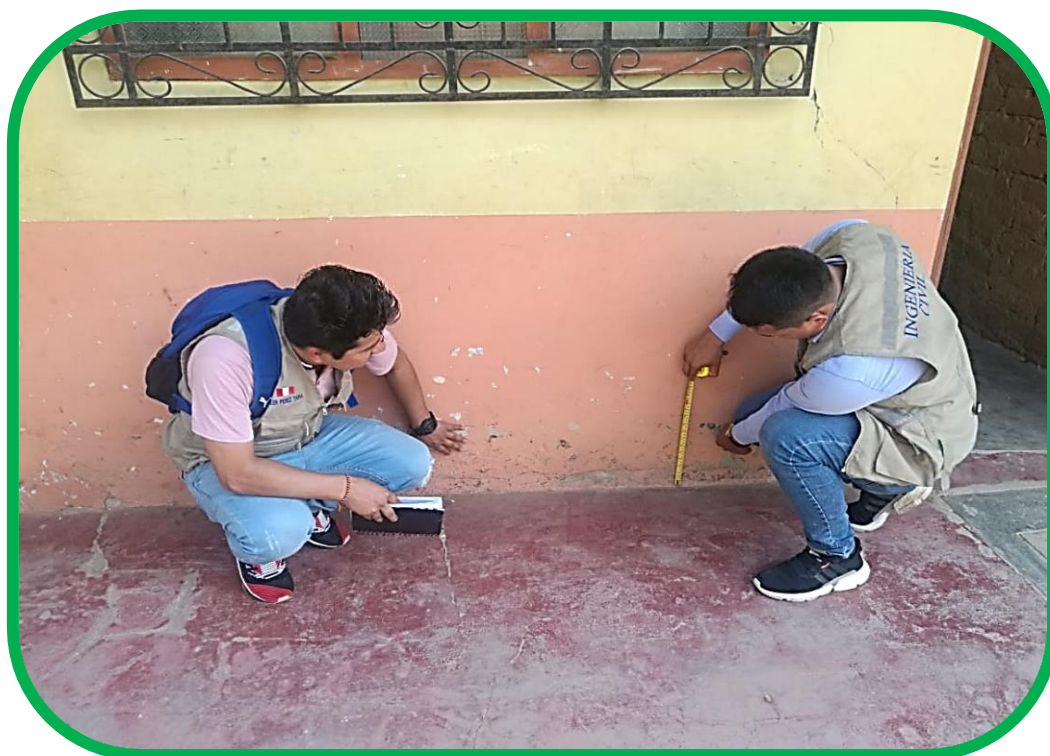
**Identificación de manchas por humedad, desprendimiento de la pintura y grietas en el piso de cemento pulido.**

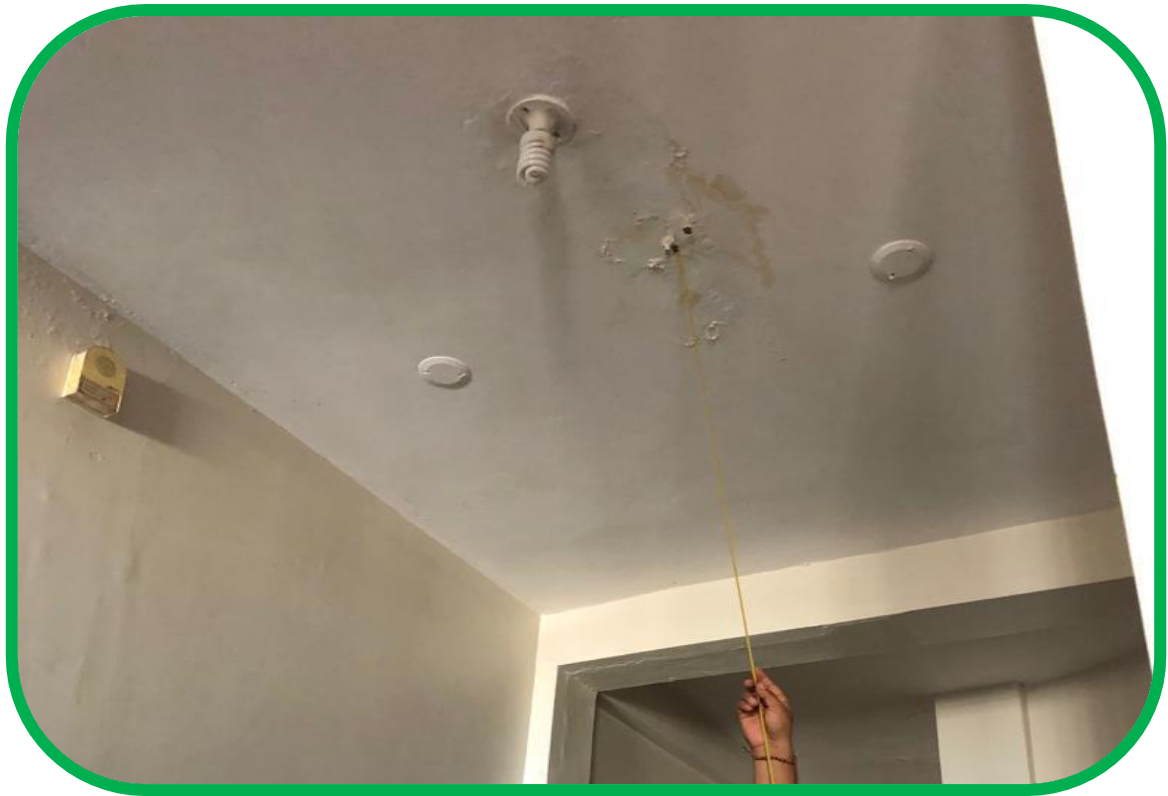
***Identificación de manchas en los techos por presencia de humedad.***

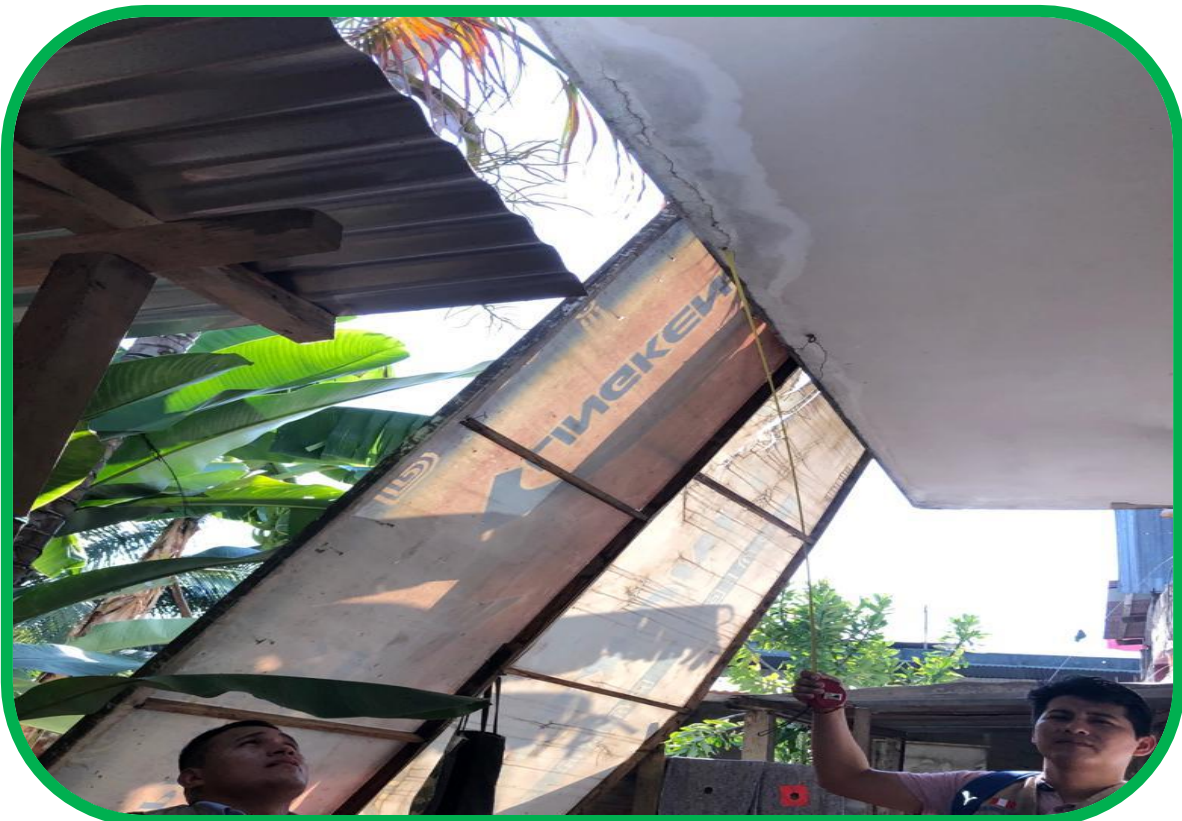
***Identificación de grietas y manchas en el techo por causa de la humedad.***

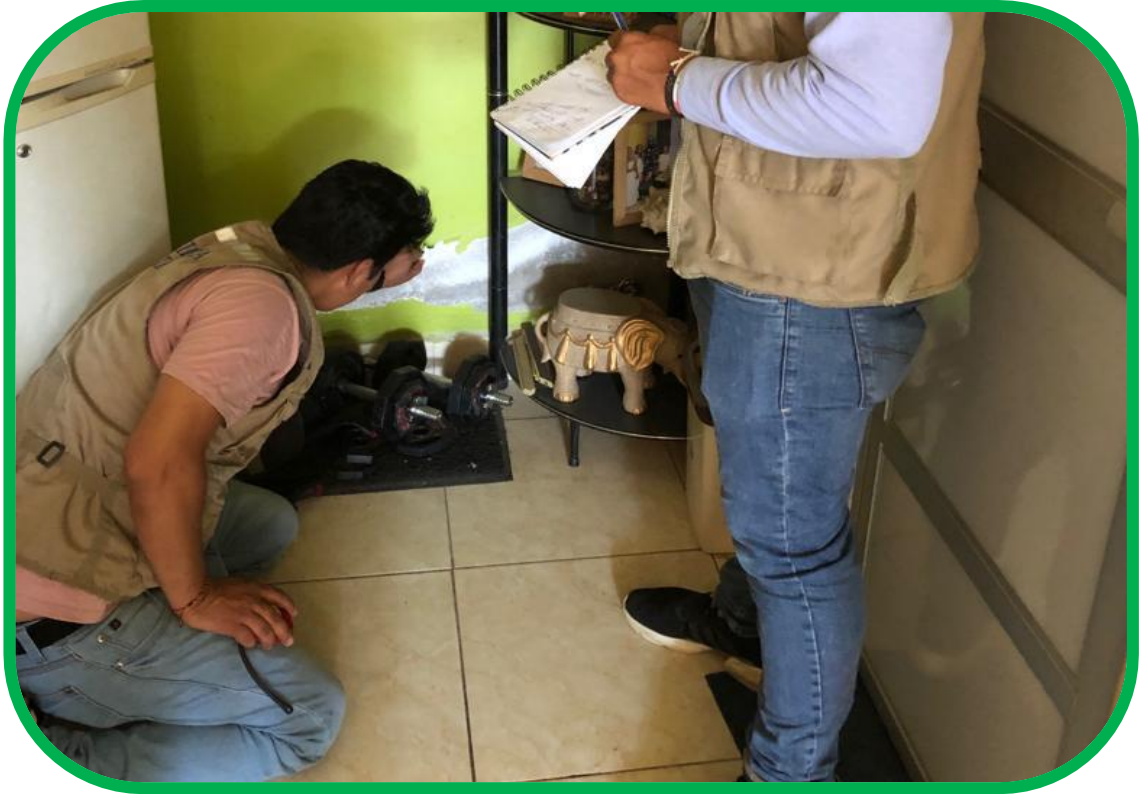
**Identificación de eflorescencia en las paredes de la edificación.**

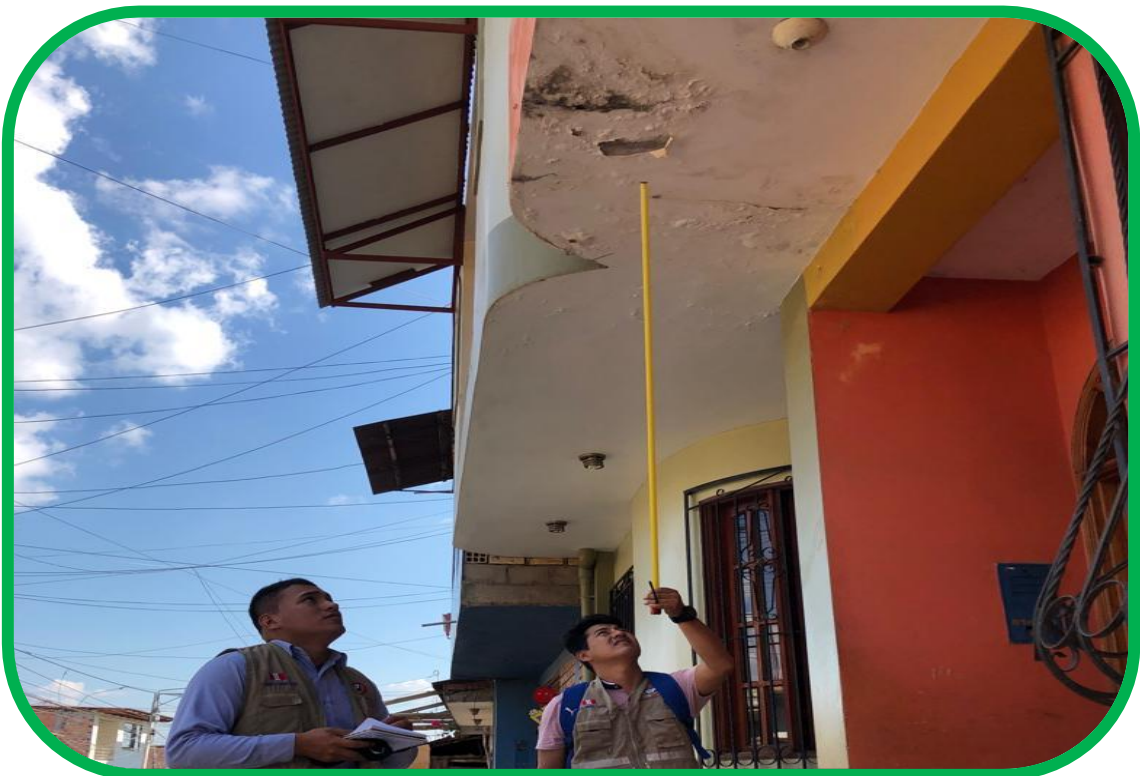
**Identificación de desprendimiento de la pintura en el aligerado por causa de humedad.**

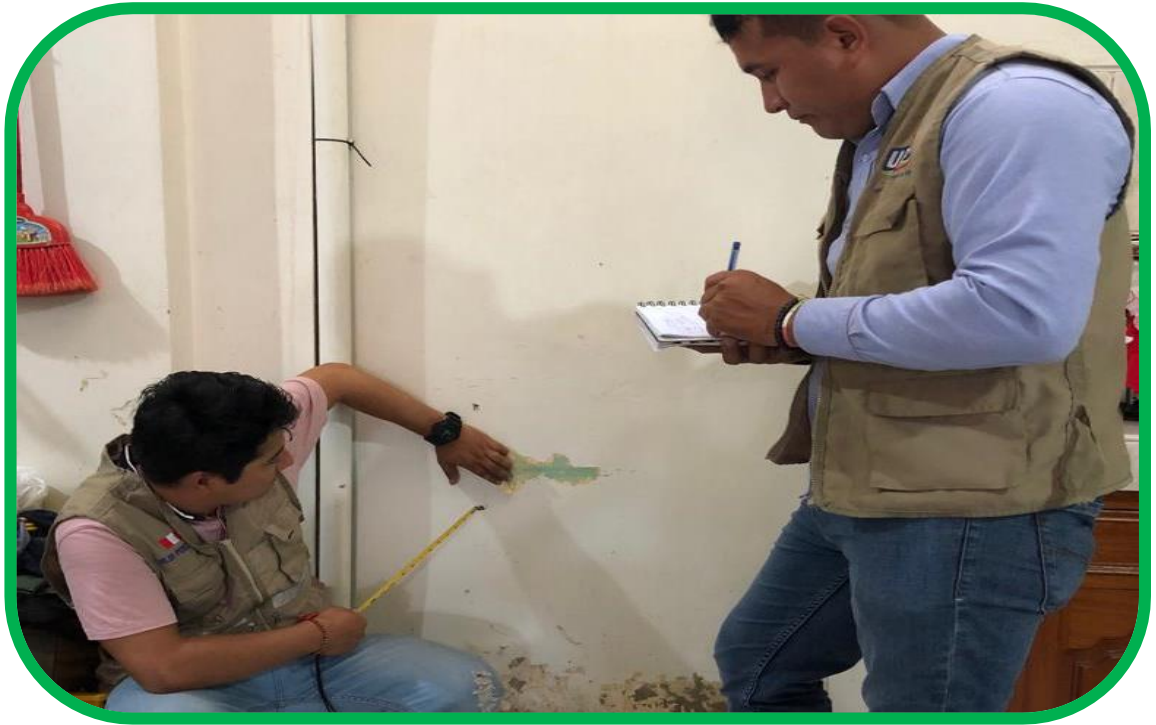
*Identificación de manchas por humedad y desprendimiento de pintura.*

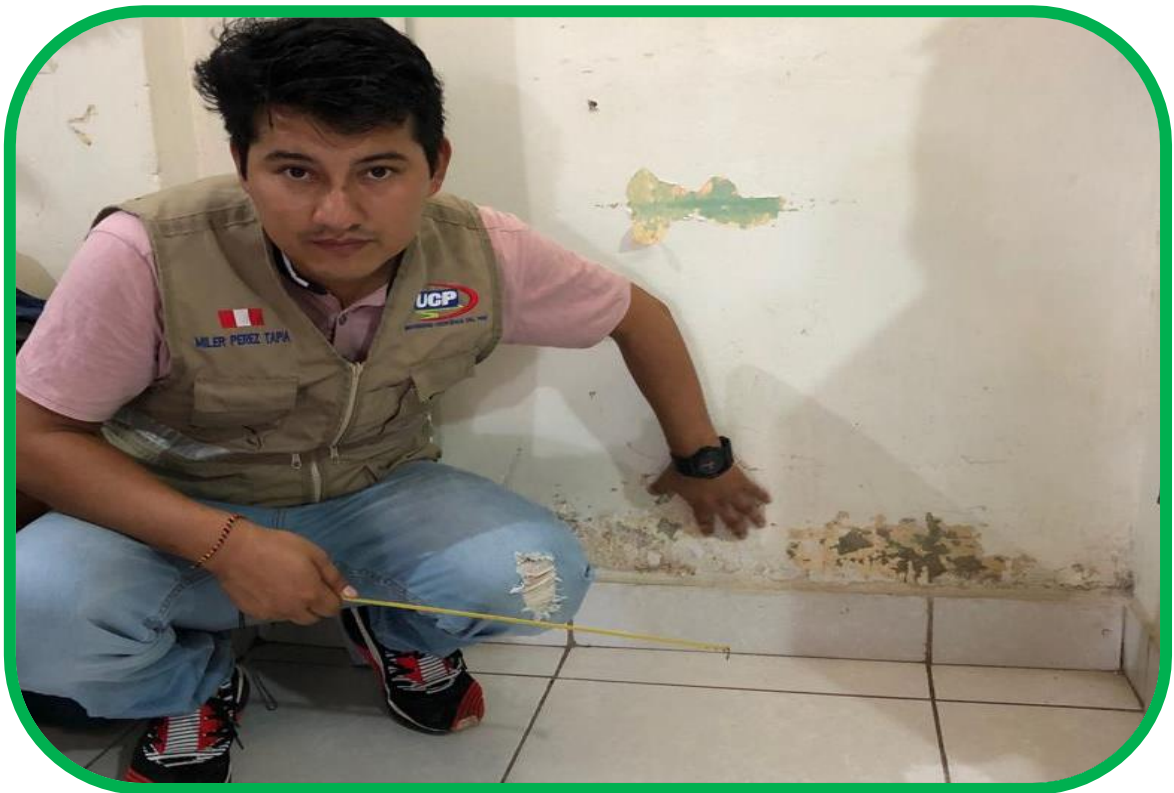
*Visualizamos manchas en la pared caudadas por humedad.*

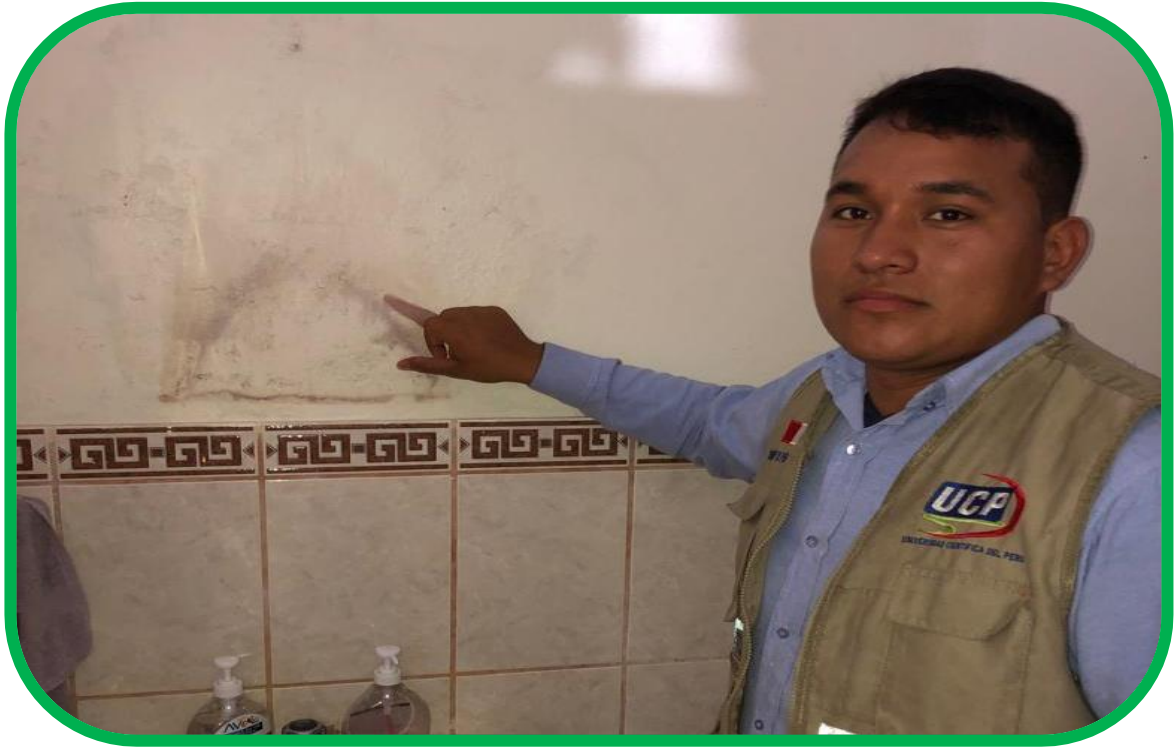
***Observamos manchas en la pared causadas por humedad.***

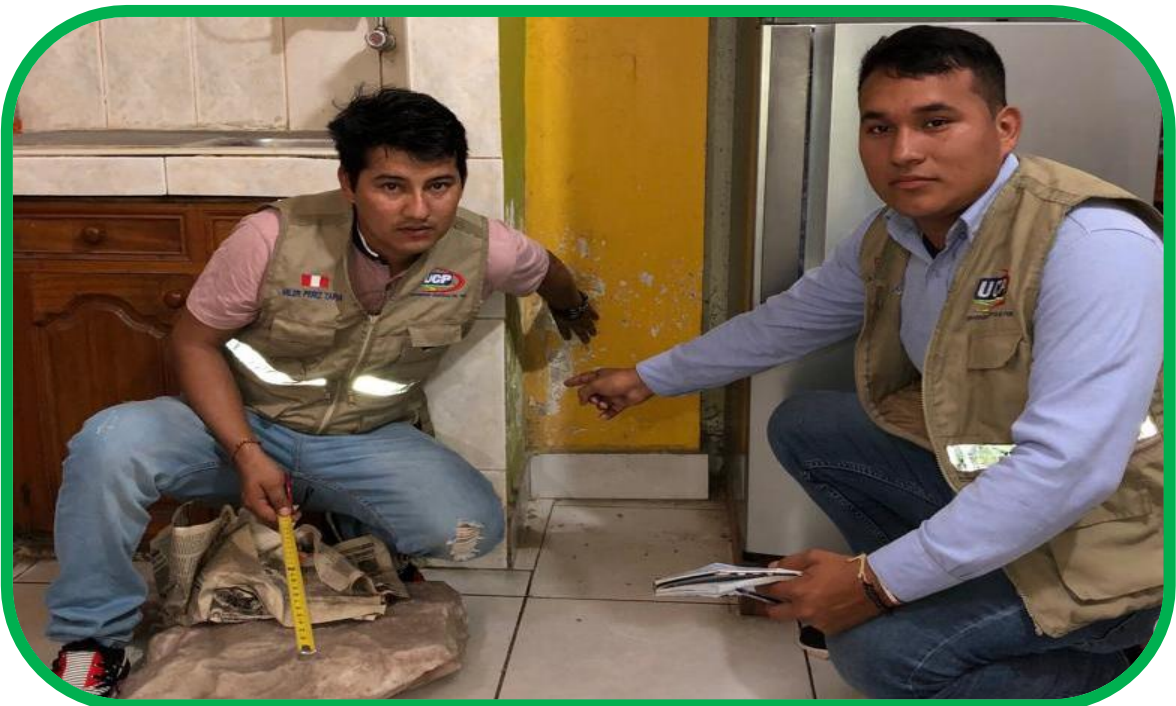
***Podemos apreciar desprendimiento de pintura en la pared de la edificación.***

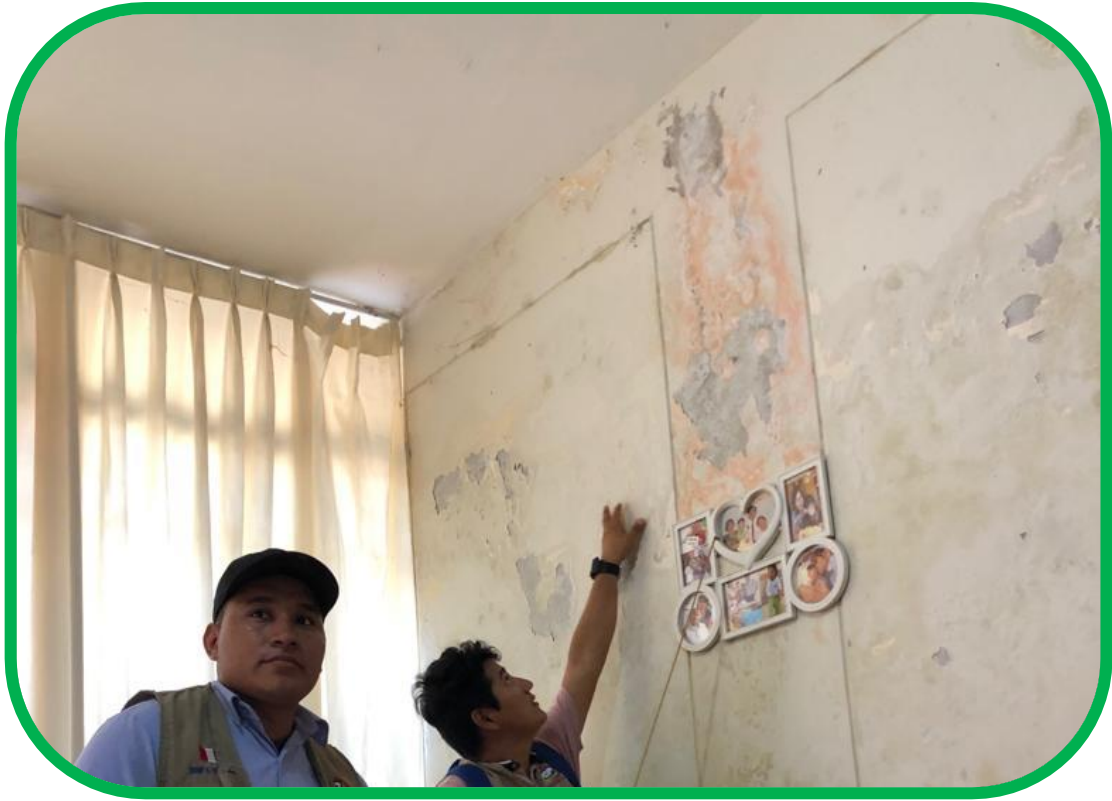
*Identificación de manchas en la pared y fisuras.*

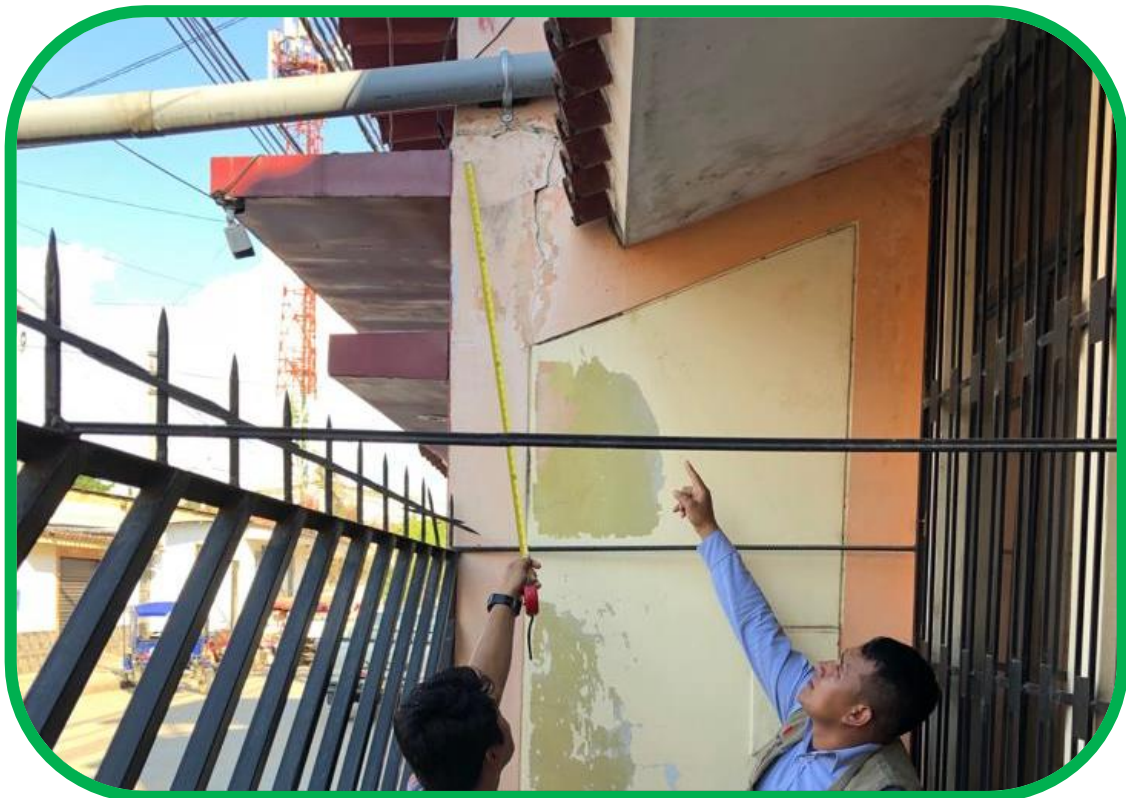
*Se observa manchas en la pared y grietas.*

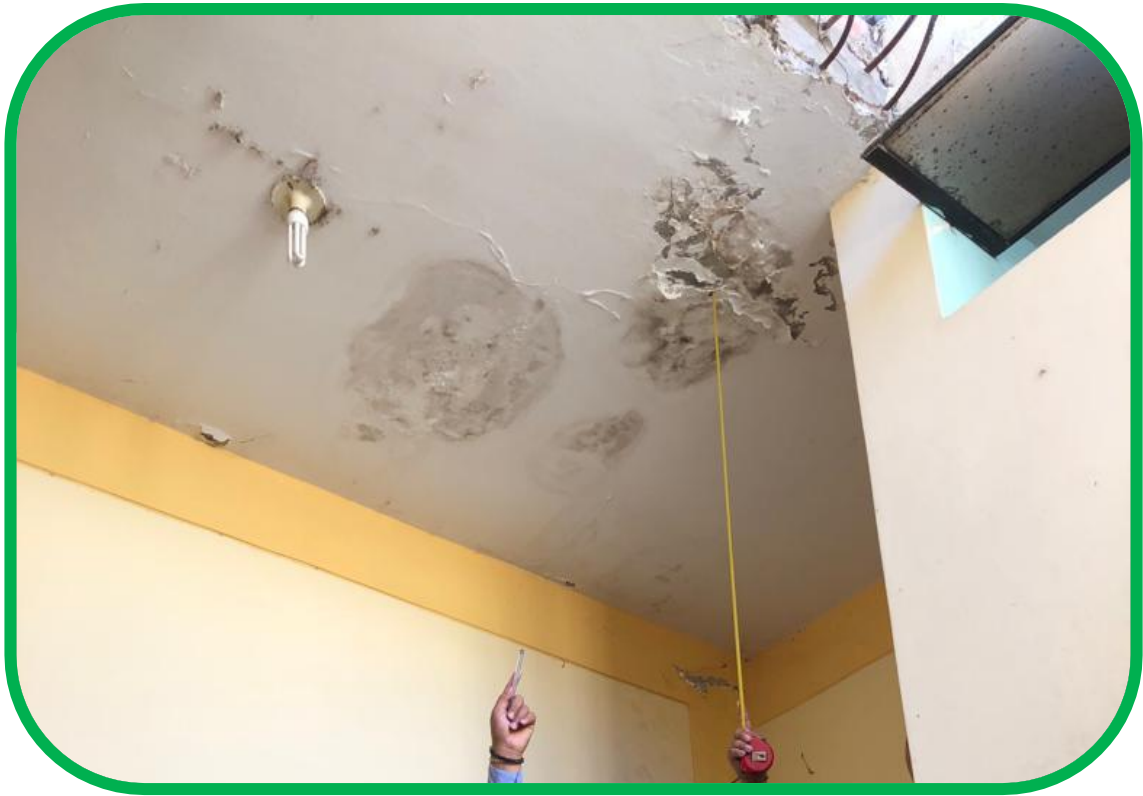
***Identificación de desprendimiento de pintura por presencia de humedad.***

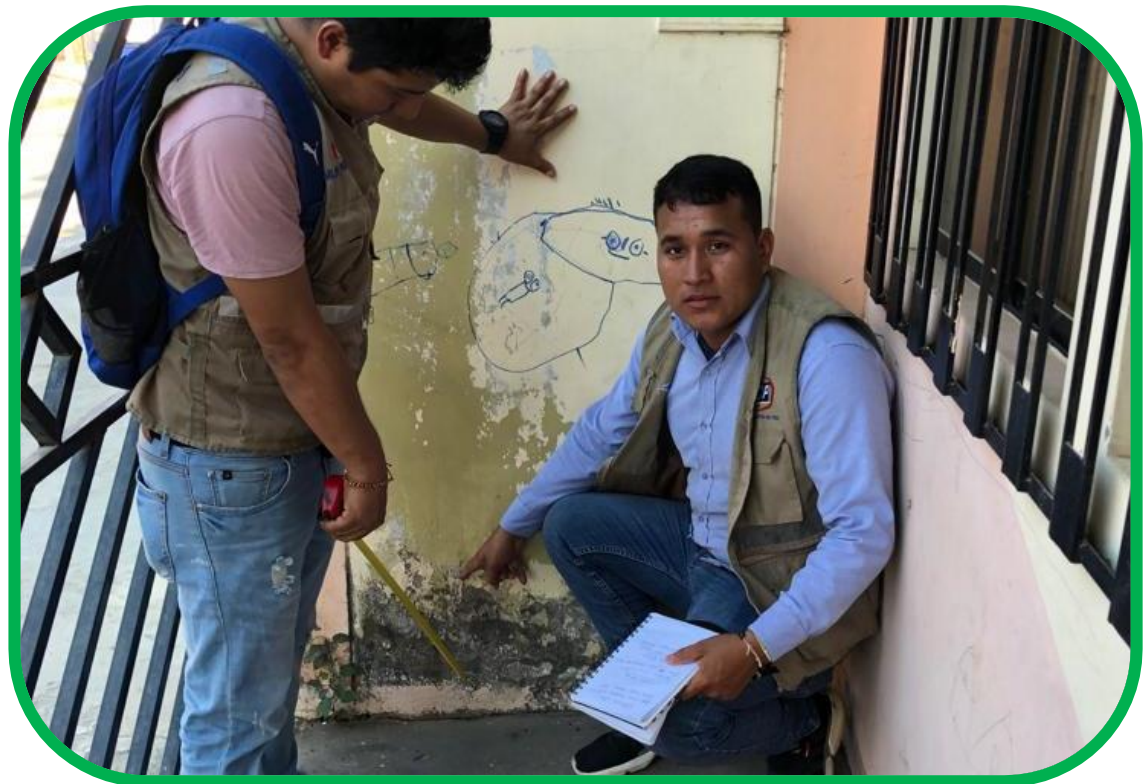
***Se observa desprendimiento de pintura en la pared, por presencia de humedad.***

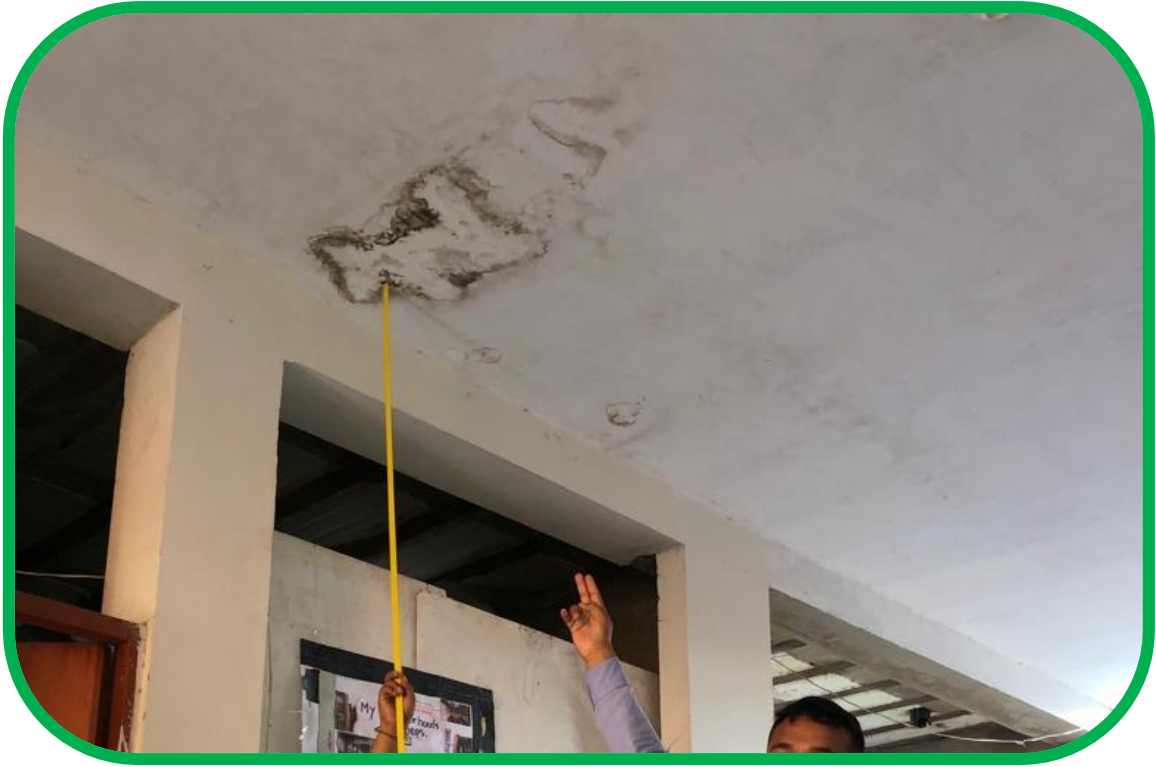
***Identificación de manchas en el techo de la vivienda por presencia de humedad.***
