**TESIS**

**“ANÁLISIS DE PATOLOGÍAS Y SU RELACIÓN CON LA  
CALIDAD DE LAS EDIFICACIONES DE CONCRETO ARMADO EN  
LA CIUDAD DE TARAPOTO, PROVINCIA Y DEPARTAMENTO DE  
SAN MARTÍN – 2019”**

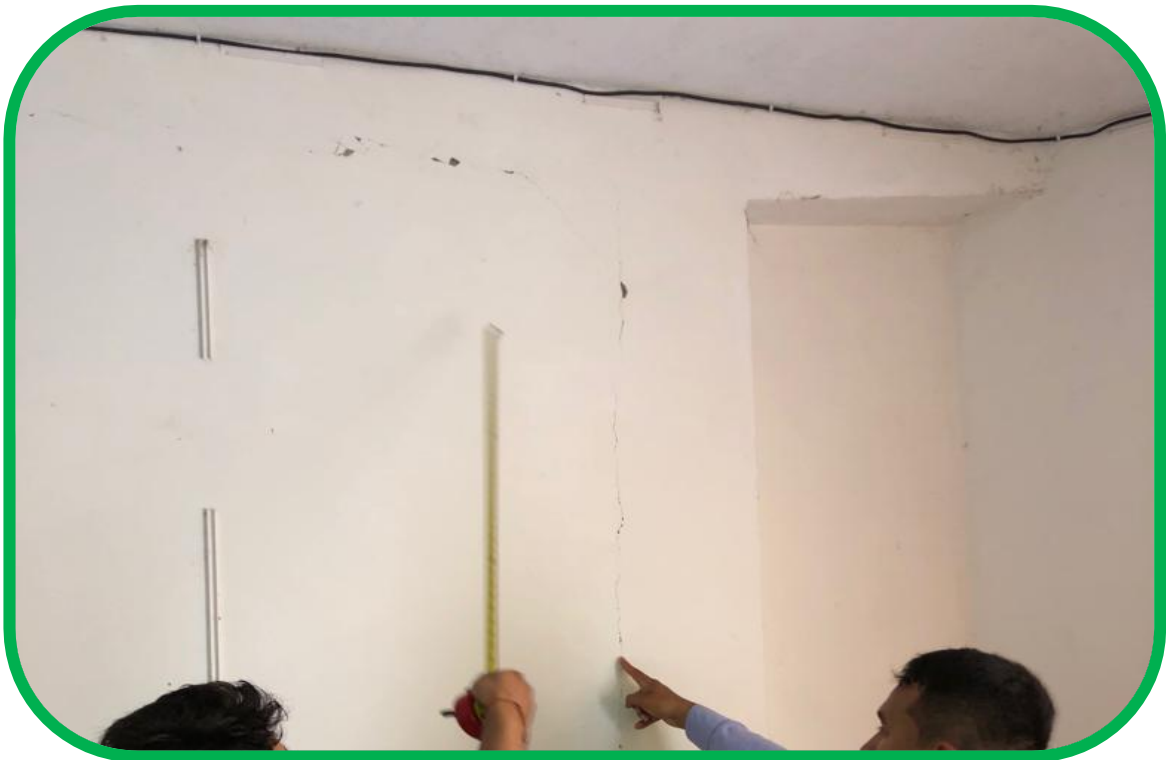
***Presencia de grietas en la pared de la edificación, tanto verticales como horizontales.***

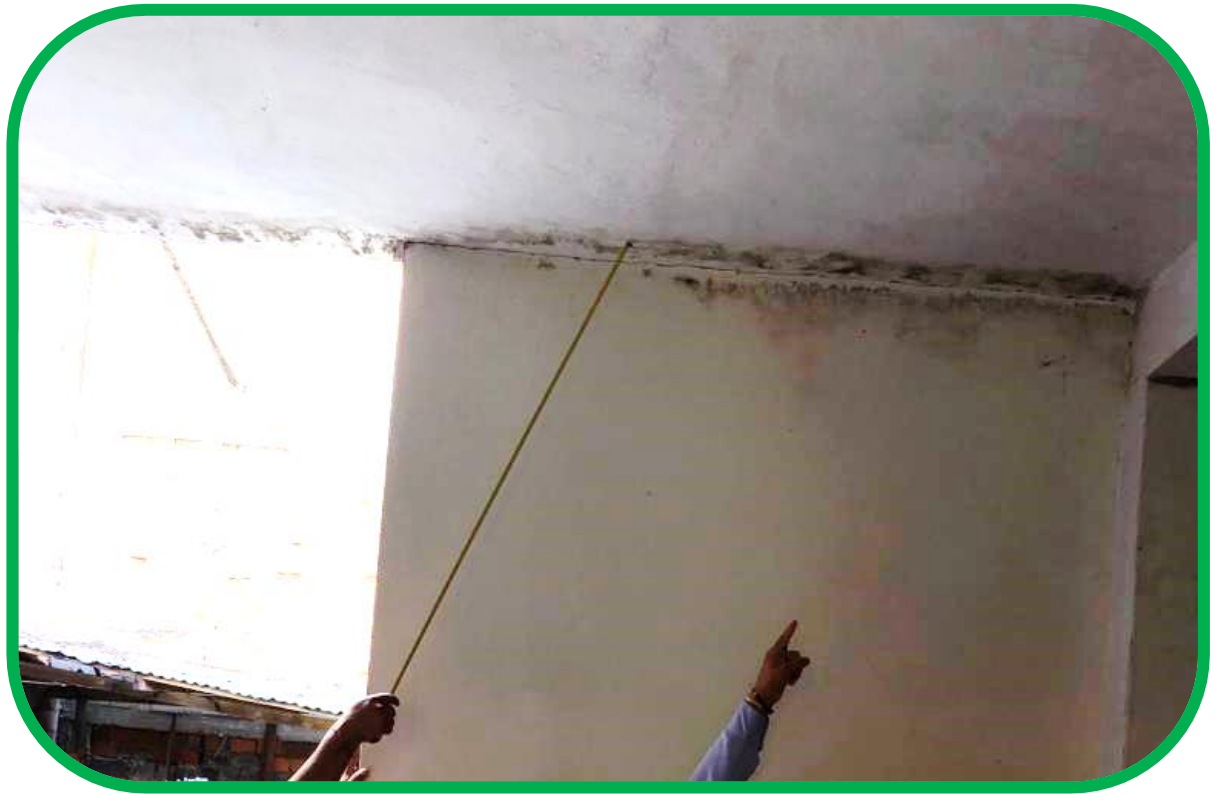
***Manchas por causa de la humedad, en techo y muro.***

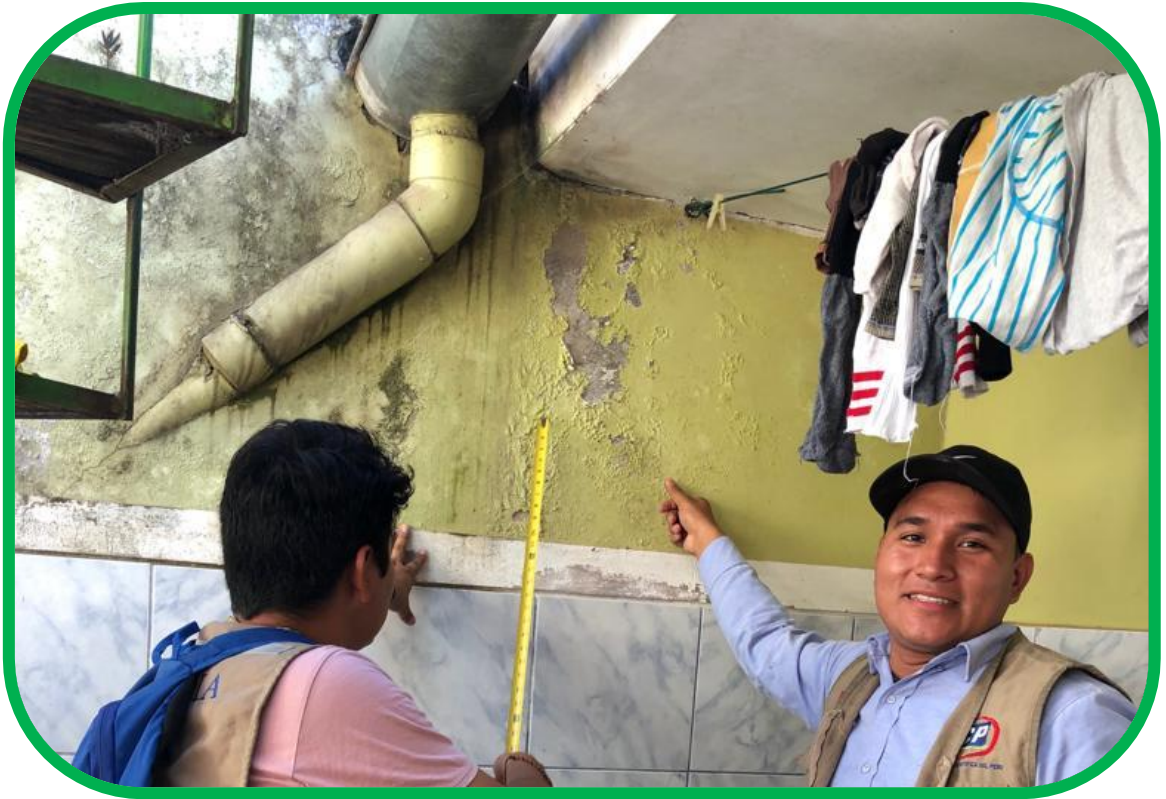
***Identificación de desprendimiento de pintura por humedad, se observa también el deficiente proceso constructivo.***

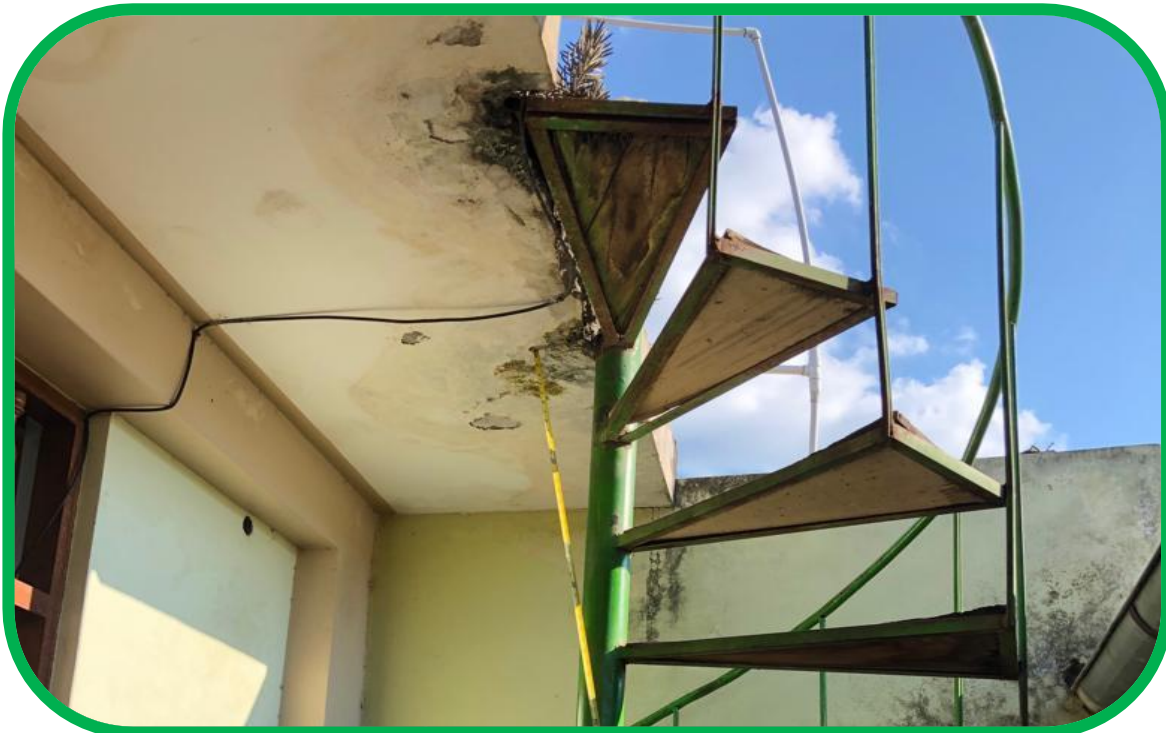
***Se observa presencia de humedad y corrosión del acero, causada por el deficiente empalme de la escalera.***

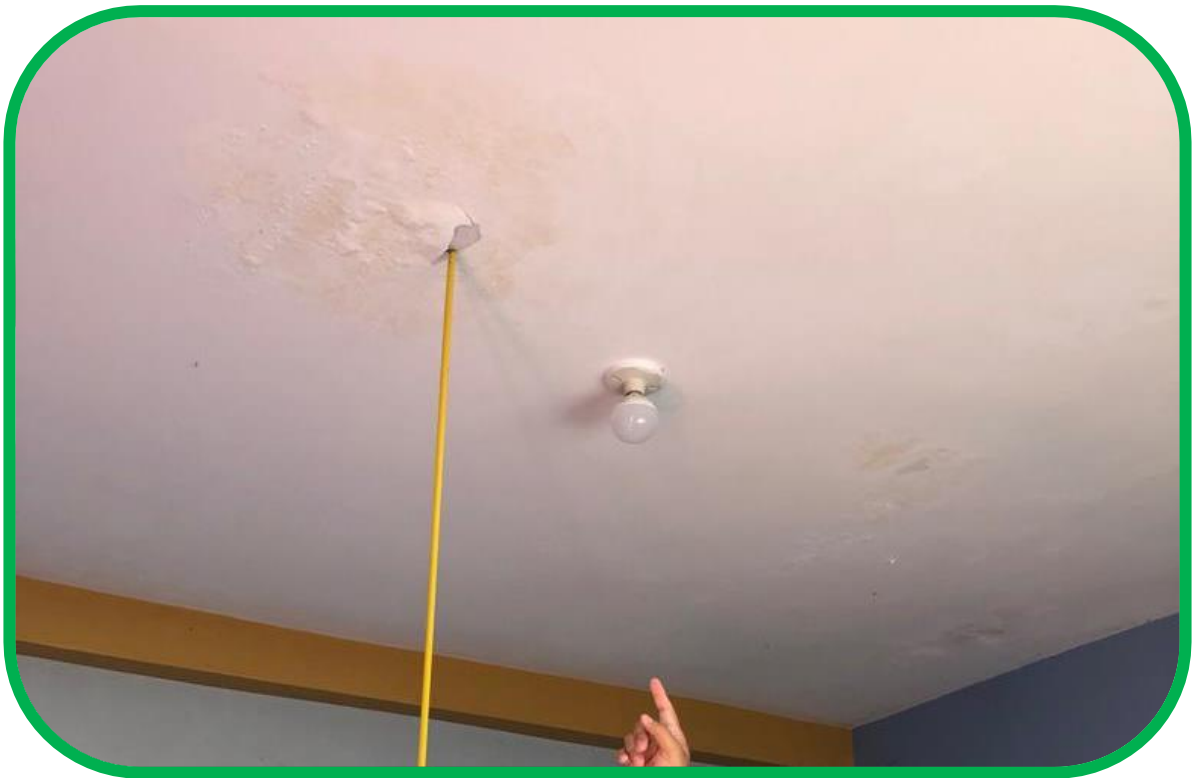
***Se observa la presencia de humedad en el techo aligerado de la edificación.***

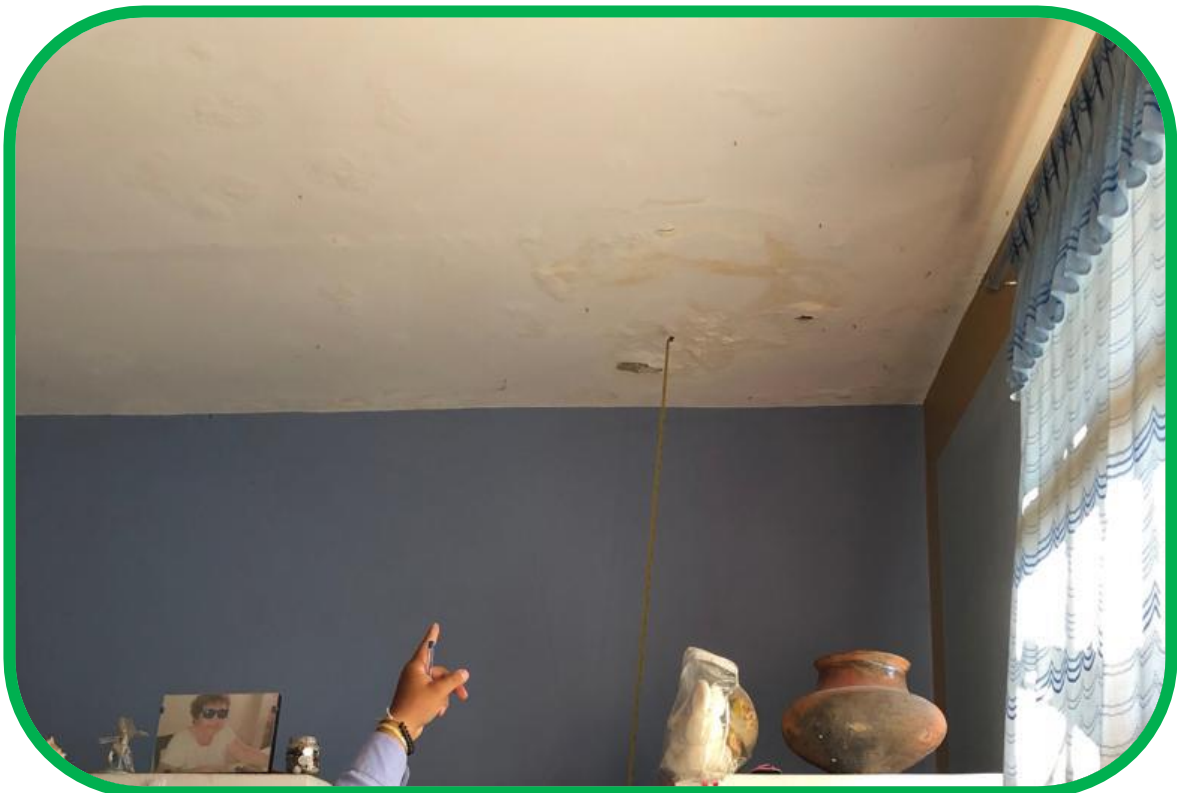
***En varias partes del techo aligerado se observa el desprendimiento de pintura y manchas causadas por la humedad.***

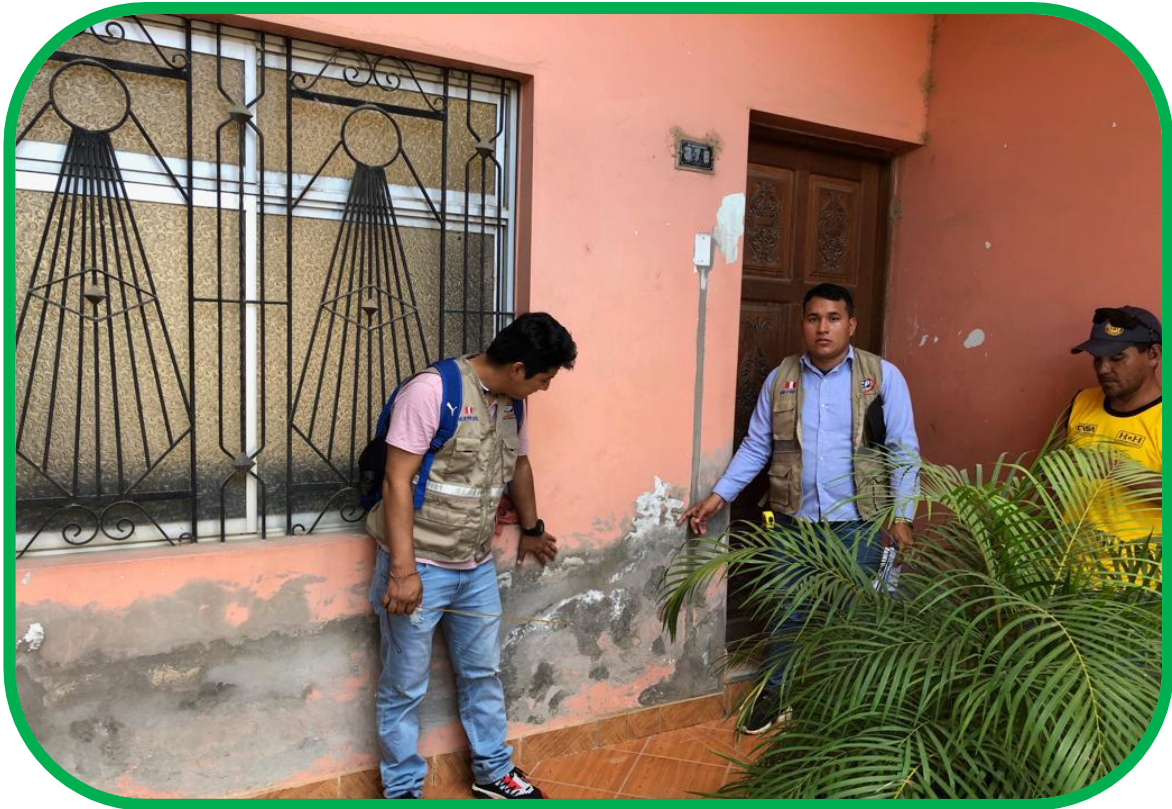
***Identificación de manchas en las paredes y desprendimiento de pintura, que es muy común en casi todas las viviendas.***

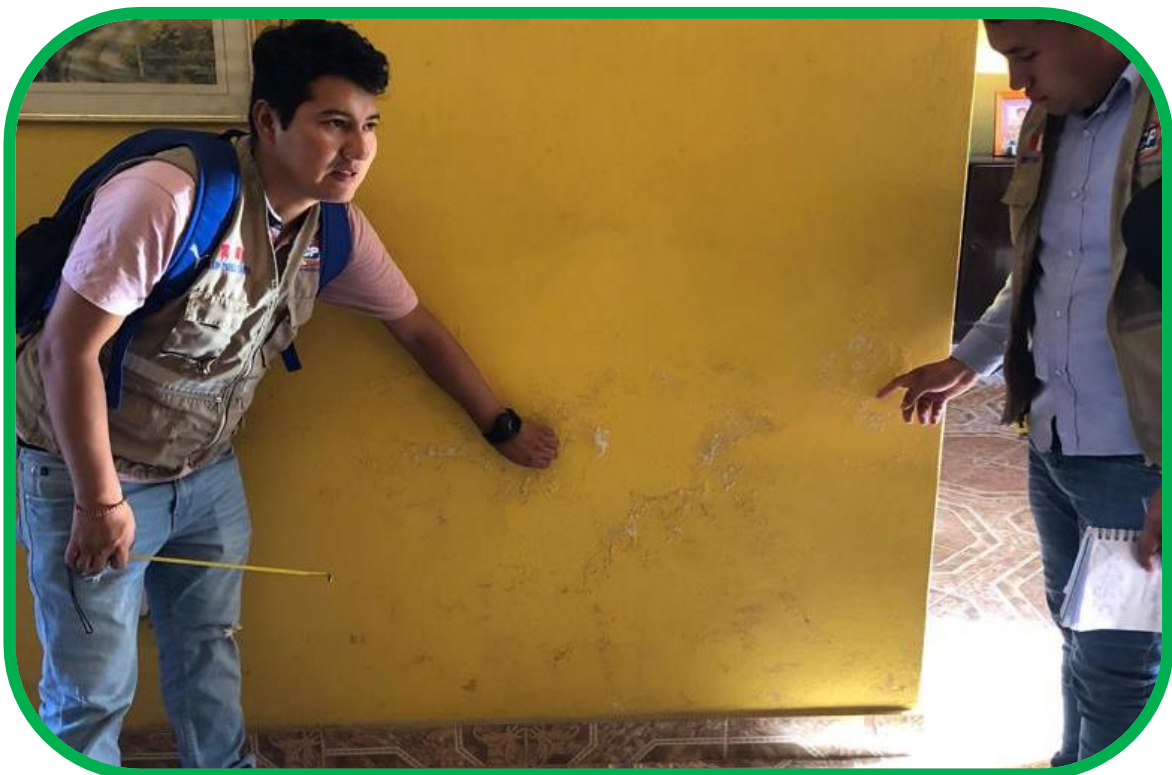
***Podemos observar desprendimiento de pintura en las paredes de la vivienda.***

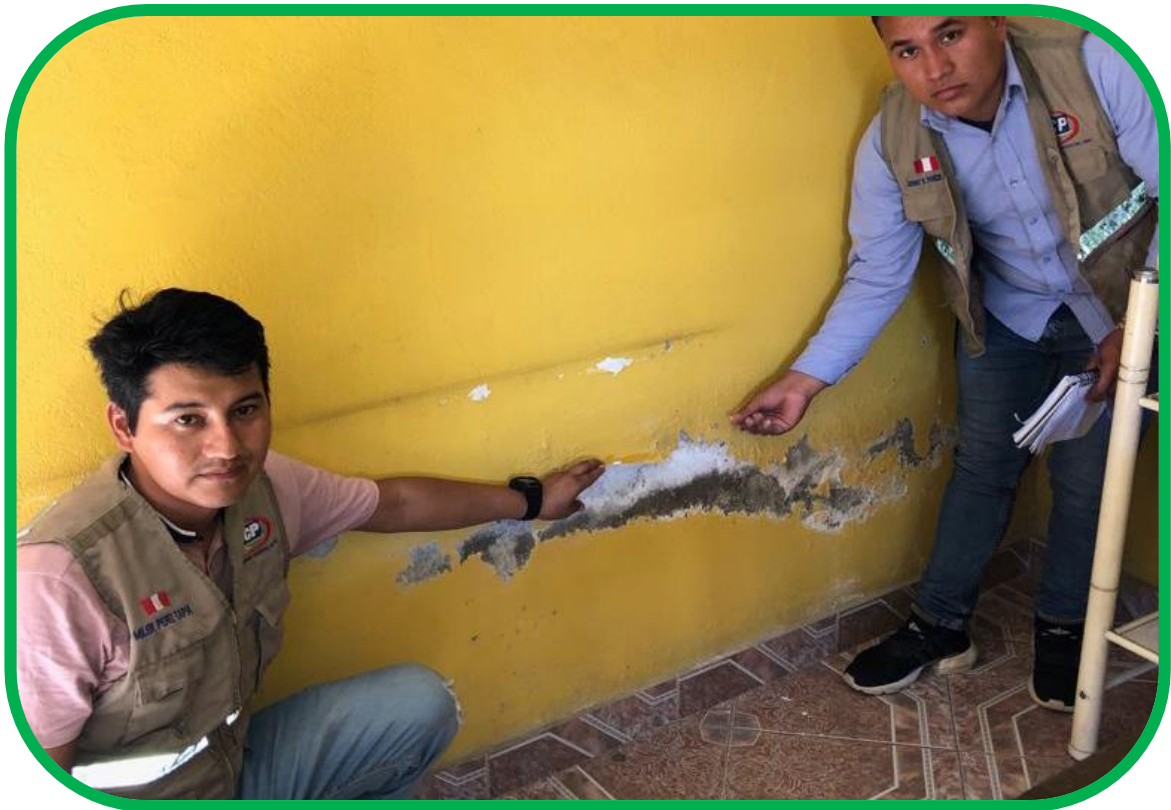
***Se ve que la humedad está afectando severamente el concreto.***

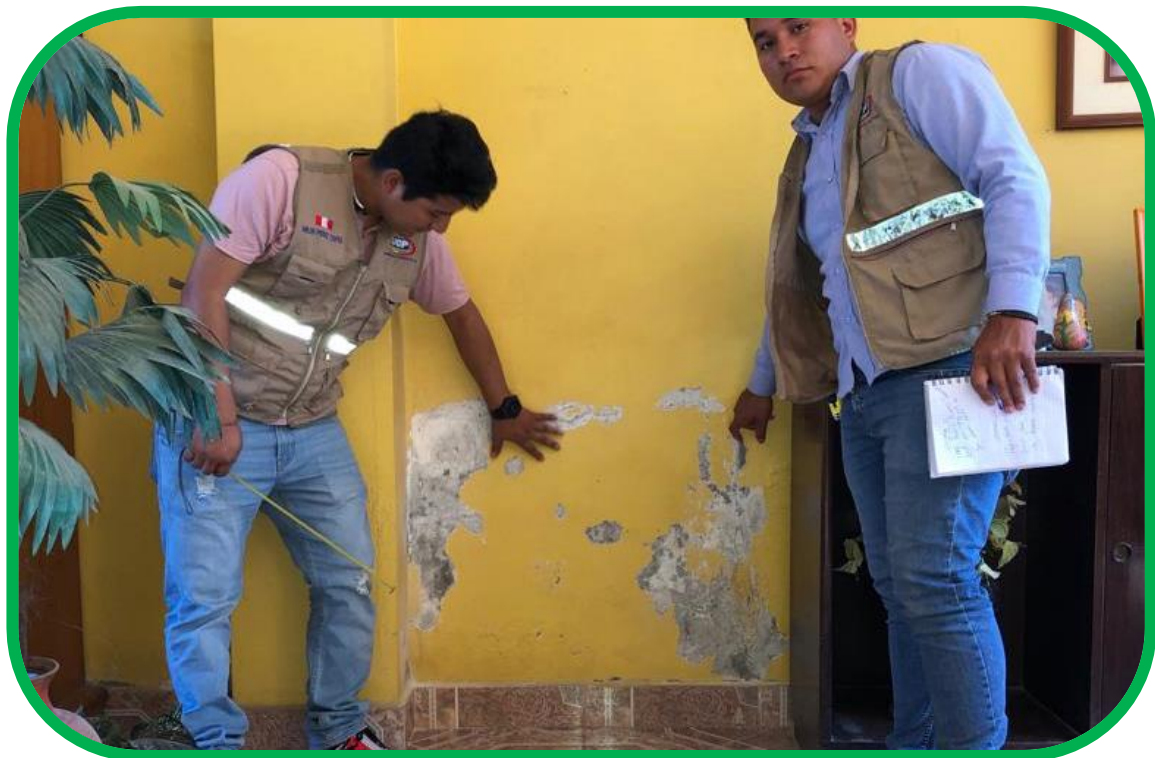
***El desprendimiento de pintura es una problemática muy severa en esta edificación.***
