FACULTAD DE CIENCIAS E INGENIERÍA

PROGRAMA ACADÉMICO DE INGENIERÍA CIVIL

TESIS

**“NIVEL DE CORROSIÓN Y SUS EFECTOS EN EL SOTANO
DE LA INFRAESTRUCTURA DEL EDIFICIO RAIMONDI DE
IQUITOS, 2018”**

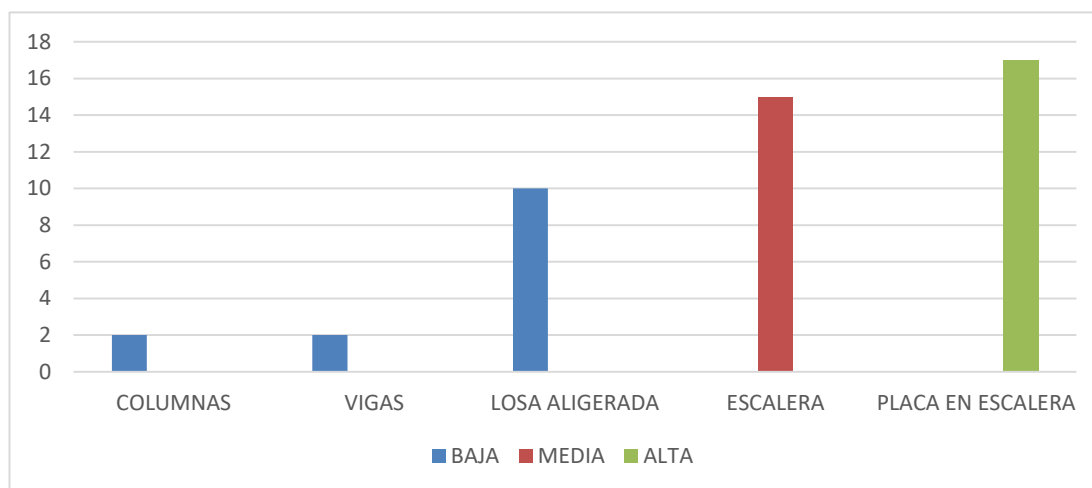
GRÁFICO N° 1
Resultado de la inspección visual del Nivel de corrosión y sus efectos en el sótano de la infraestructura del edificio Raimondi de Iquitos durante el año 2018

En la Tabla y Gráfico N° 1 se observa el Resultado de la inspección visual del Nivel de corrosión y sus efectos en el sótano de la infraestructura del edificio Raimondi de Iquitos durante el año 2018 y es el siguiente:

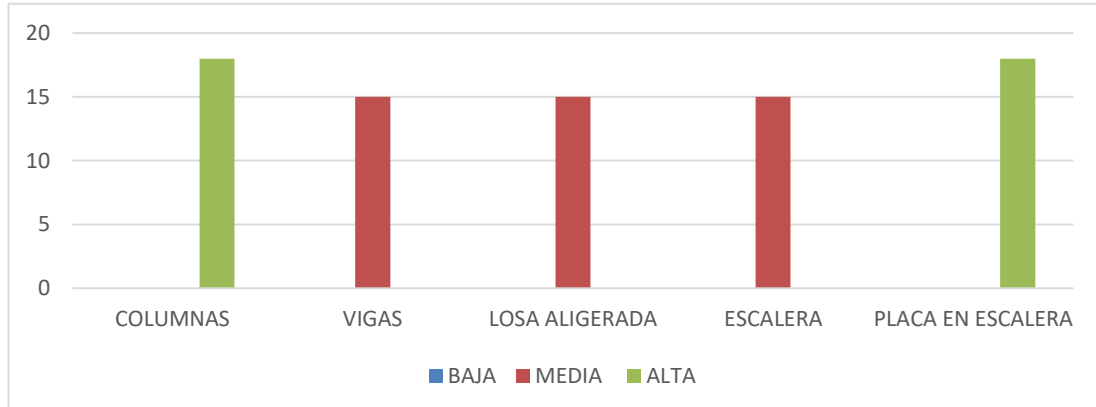
GRÁFICO N° 2
Resultado de la inspección visual del Nivel de condiciones ambientales y sus efectos en el sótano de la infraestructura del edificio Raimondi de Iquitos durante el año 2018

En la Tabla y Gráfico N° 2 se observa el Resultado de la inspección visual del Nivel de condiciones ambientales y sus efectos en el sótano de la infraestructura del edificio Raimondi de Iquitos durante el año 2018 y es el siguiente:

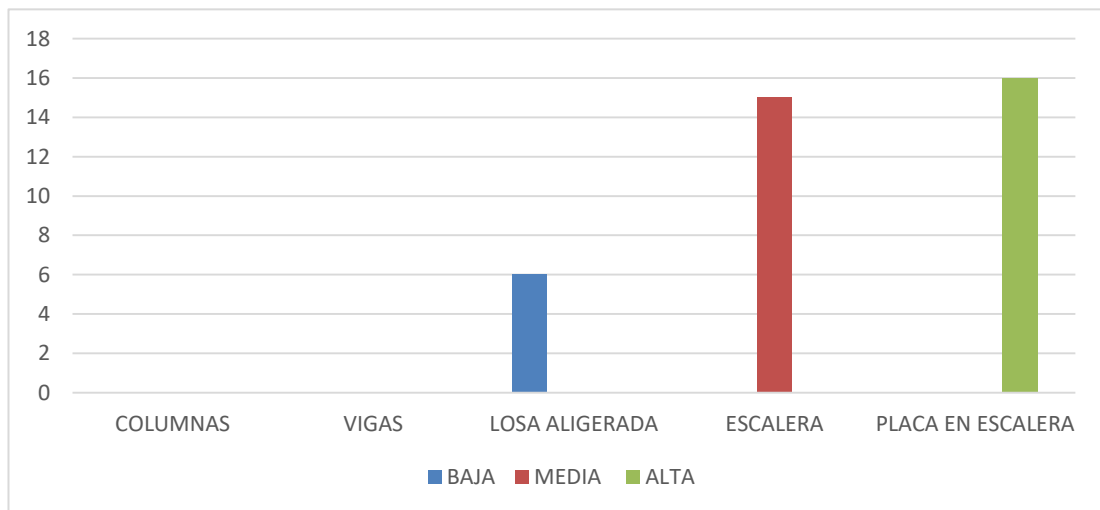
GRÁFICO N° 3
Resultado de la inspección visual del Nivel de acero expuesto y sus efectos en el sótano de la infraestructura del edificio Raimondi de Iquitos durante el año 2018

En la Tabla y Gráfico N° 3 se observa el Resultado de la inspección visual del Nivel de acero expuesto y sus efectos en el sótano de la infraestructura del edificio Raimondi de Iquitos durante el año 2018 y es el siguiente:

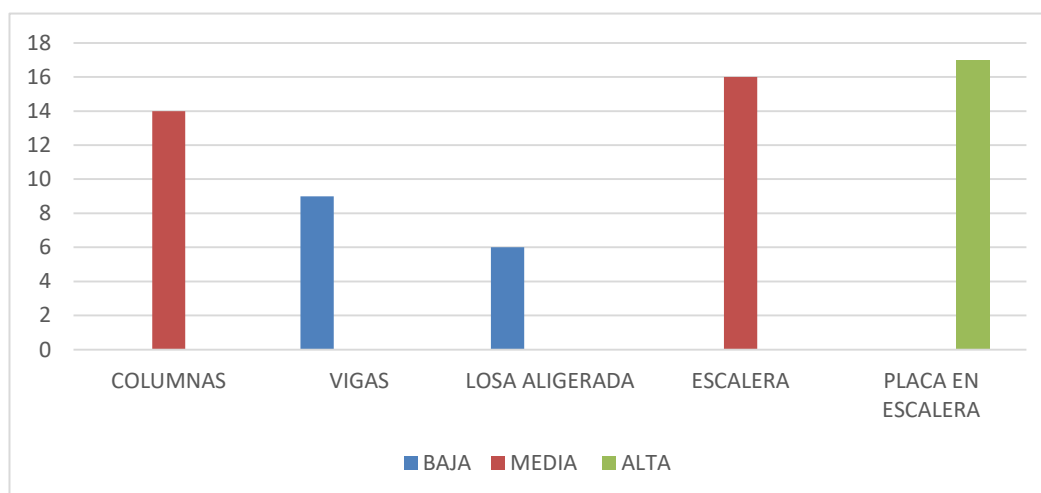
GRÁFICO N° 4
Resultado de la inspección visual del Nivel de condición física y sus efectos en el sótano de la infraestructura del edificio Raimondi de Iquitos durante el año 2018

En la Tabla y Gráfico N° 4 se observa el Resultado de la inspección visual del Nivel de condición física y sus efectos en el sótano de la infraestructura del edificio Raimondi de Iquitos durante el año 2018 y es el siguiente:

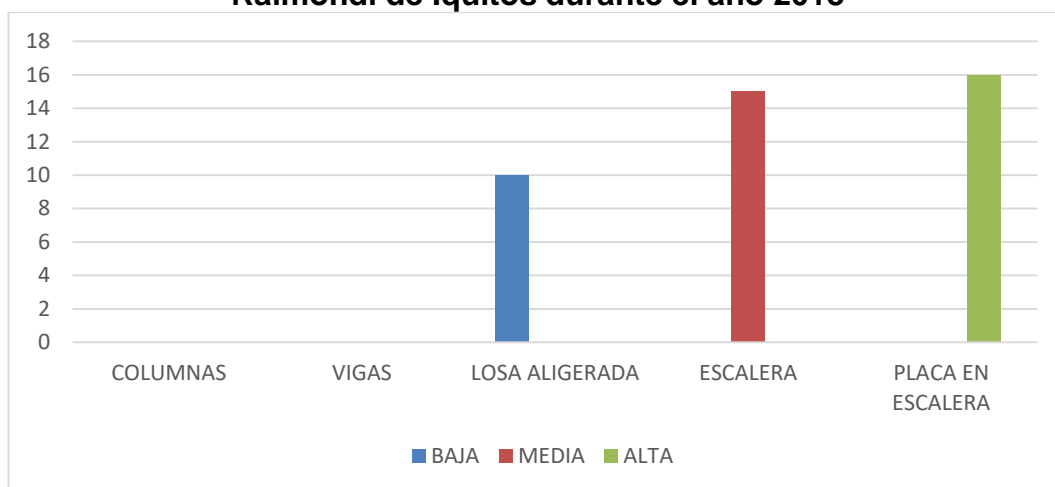
GRÁFICO N° 5
Resultado de la inspección visual del Nivel de carbonatación del
concreto y sus efectos en el sótano de la infraestructura del edificio
Raimondi de Iquitos durante el año 2018

En la Tabla y Gráfico N° 5 se observa el Resultado de la inspección visual del Nivel de carbonatación del concreto y sus efectos en el sótano de la infraestructura del edificio Raimondi de Iquitos durante el año 2018 y es el siguiente:

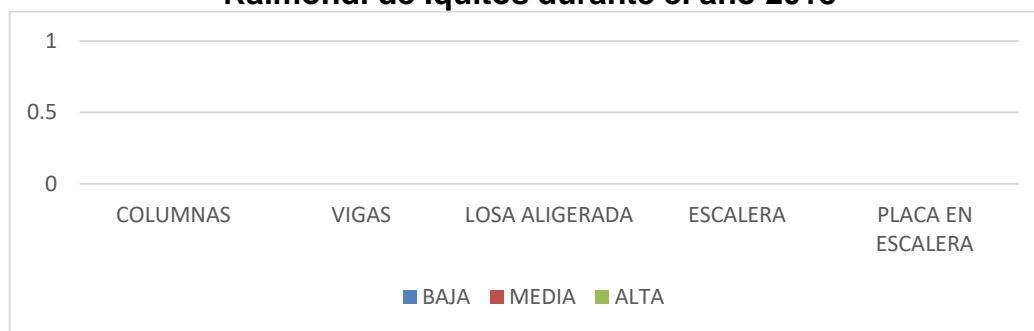
GRÁFICO N° 6
Resultado de la inspección visual del Nivel de control de verificación del PH y sus efectos en el sótano de la infraestructura del edificio Raimondi de Iquitos durante el año 2018

En la Tabla y Gráfico N° 6 se observa el Resultado de la inspección visual del Nivel de control de verificación del PH y sus efectos en el sótano de la infraestructura del edificio Raimondi de Iquitos durante el año 2018 y es el siguiente:

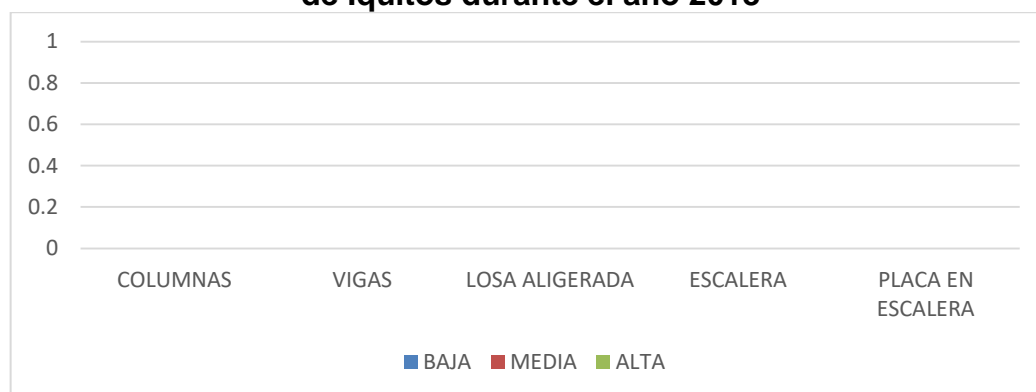
GRÁFICO N° 7
Resultado de la inspección visual del Nivel de medición del CO₂ y sus efectos en el sótano de la infraestructura del edificio Raimondi de Iquitos durante el año 2018

En la Tabla y Gráfico N° 7 se observa el Resultado de la inspección visual del Nivel de medición del CO₂ y sus efectos en el sótano de la infraestructura del edificio Raimondi de Iquitos durante el año 2018 y es el siguiente:

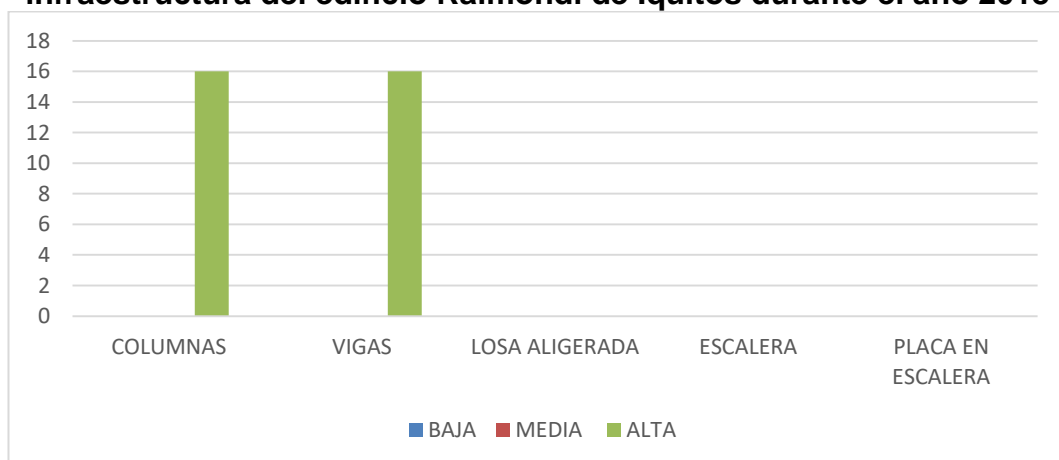
GRÁFICO N° 8
Resultado de la inspección visual del Nivel de mantenimiento para neutralizar la carbonatación y sus efectos en el sótano de la infraestructura del edificio Raimondi de Iquitos durante el año 2018

En la Tabla y Gráfico N° 8 se observa el Resultado de la inspección visual del Nivel de mantenimiento para neutralizar la carbonatación y sus efectos en el sótano de la infraestructura del edificio Raimondi de Iquitos durante el año 2018 y es el siguiente:

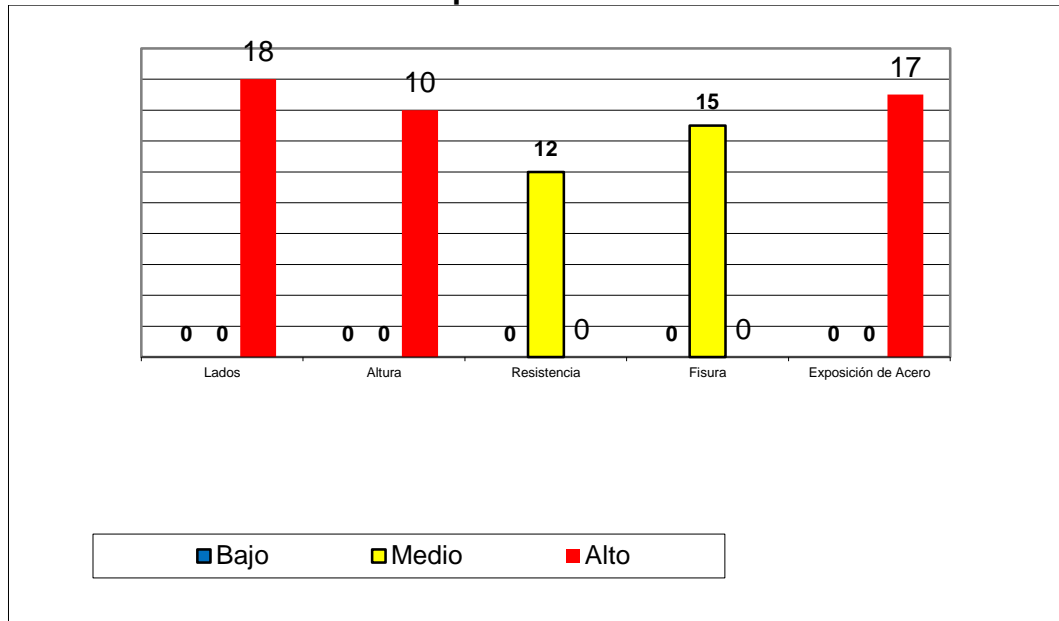
GRÁFICO N° 9
Resultado de la inspección visual del Nivel de corrosión en la
columna y sus efectos en el sótano de la infraestructura del edificio
Raimondi de Iquitos durante el año 2018

En la Tabla y Gráfico N° 9 se observa el Resultado de la inspección visual del Nivel de corrosión en la columna y sus efectos en el sótano de la infraestructura del edificio Raimondi de Iquitos durante el año 2018 y es el siguiente:

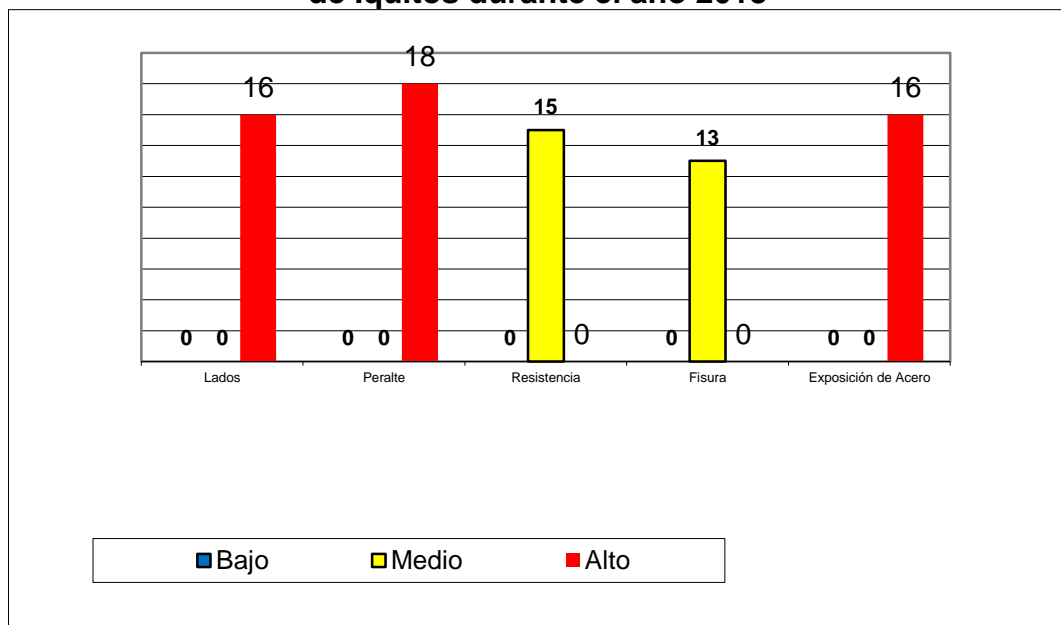
GRÁFICO N° 10
Resultado de la inspección visual del Nivel de corrosión en las vigas y sus efectos en el sótano de la infraestructura del edificio Raimondi de Iquitos durante el año 2018

En la Tabla y Gráfico N° 10 se observa el Resultado de la inspección visual del Nivel de corrosión en las vigas y sus efectos en el sótano de la infraestructura del edificio Raimondi de Iquitos durante el año 2018 y es el siguiente:

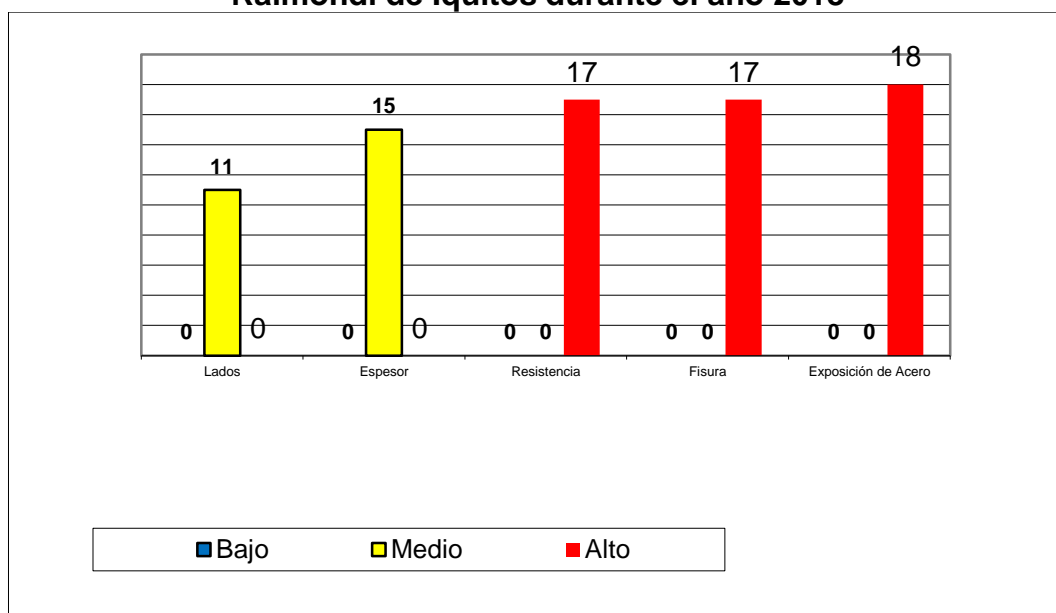
GRÁFICO N° 11
Resultado de la inspección visual del Nivel de corrosión en la losa aligerada y sus efectos en el sótano de la infraestructura del edificio Raimondi de Iquitos durante el año 2018

En la Tabla y Gráfico N° 11 se observa el Resultado de la inspección visual del Nivel de corrosión en la losa aligerada y sus efectos en el sótano de la infraestructura del edificio Raimondi de Iquitos durante el año 2018 y es el siguiente:

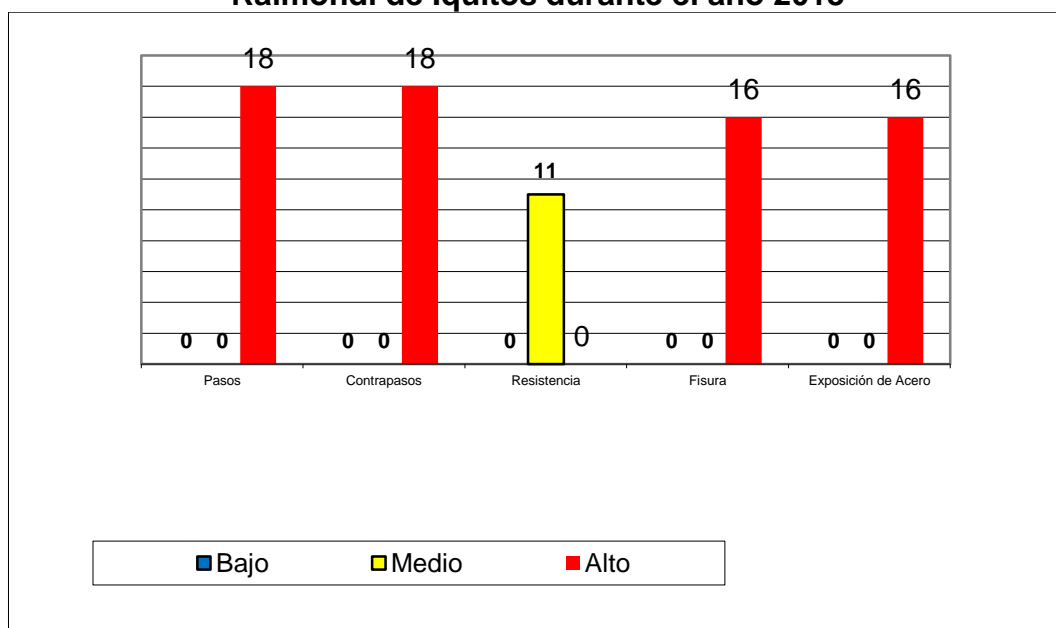
GRÁFICO N° 12
Resultado de la inspección visual del Nivel de corrosión en la
escalera y sus efectos en el sótano de la infraestructura del edificio
Raimondi de Iquitos durante el año 2018

En la Tabla y Gráfico N° 12 se observa el Resultado de la inspección visual del Nivel de corrosión en la escalera y sus efectos en el sótano de la infraestructura del edificio Raimondi de Iquitos durante el año 2018 y es el siguiente:

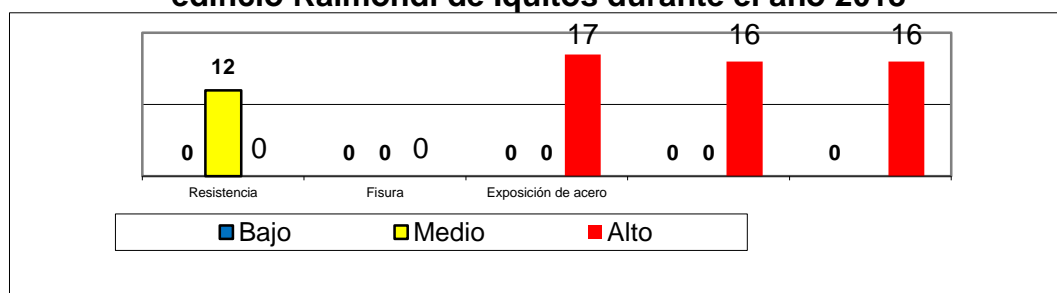
GRÁFICO N° 13
Resultado de la inspección visual del Nivel de corrosión en la placa de la escalera y sus efectos en el sótano de la infraestructura del edificio Raimondi de Iquitos durante el año 2018

En la Tabla y Gráfico N° 12 se observa el Resultado de la inspección visual del Nivel de corrosión en la placa de la escalera y sus efectos en el sótano de la infraestructura del edificio Raimondi de Iquitos durante el año 2018 y es el siguiente:
