**FACULTAD DE CIENCIAS E INGENIERÍA
PROGRAMA ACADÉMICO DE INGENIERÍA CIVIL**

**“EVALUACIÓN DE PATOLOGÍAS Y SU RELACIÓN CON UNA
PROPUESTA DE MANTENIMIENTO DE LAS EDIFICACIONES DE
CONCRETO ARMADO EN EL DISTRITO DE MORALES,
PROVINCIA Y DEPARTAMENTO DE SAN MARTÍN”**

**TARAPOTO – PERÚ
2021**

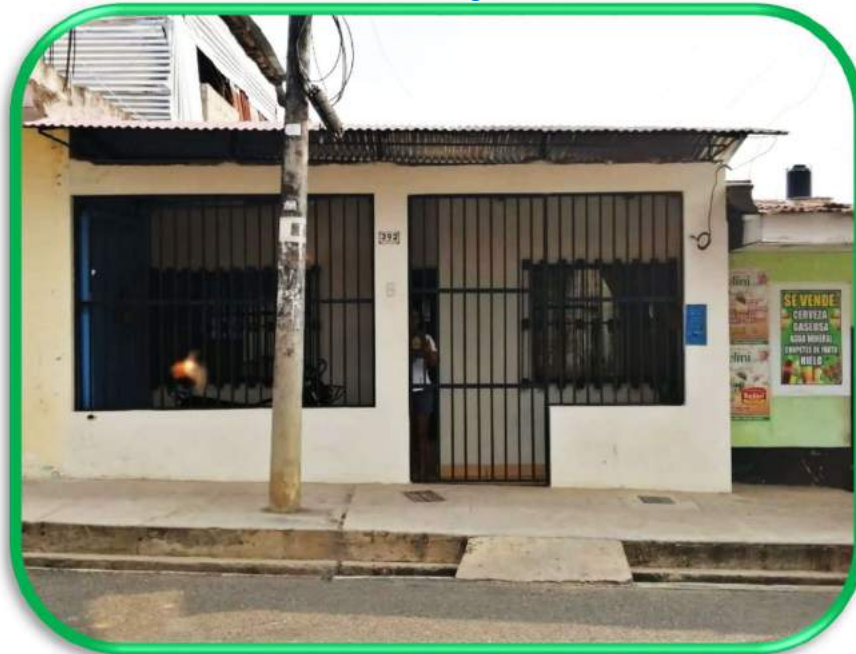
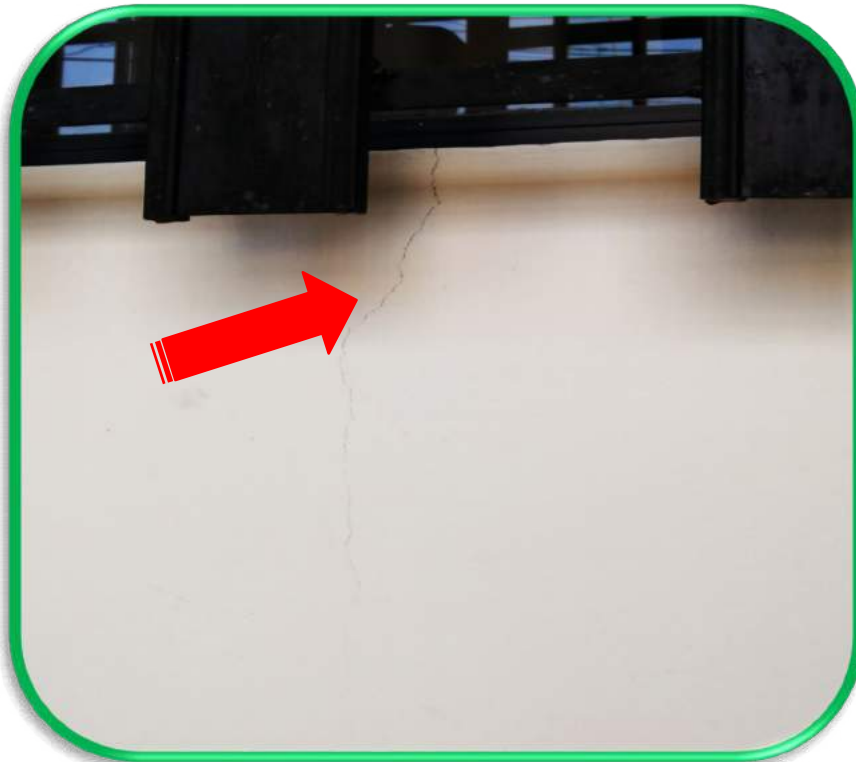
VIVIENDA N° 01

Podemos observar fisuras en el muro lo que puede ocasionar problemas más adelante, al pasar a grietas.

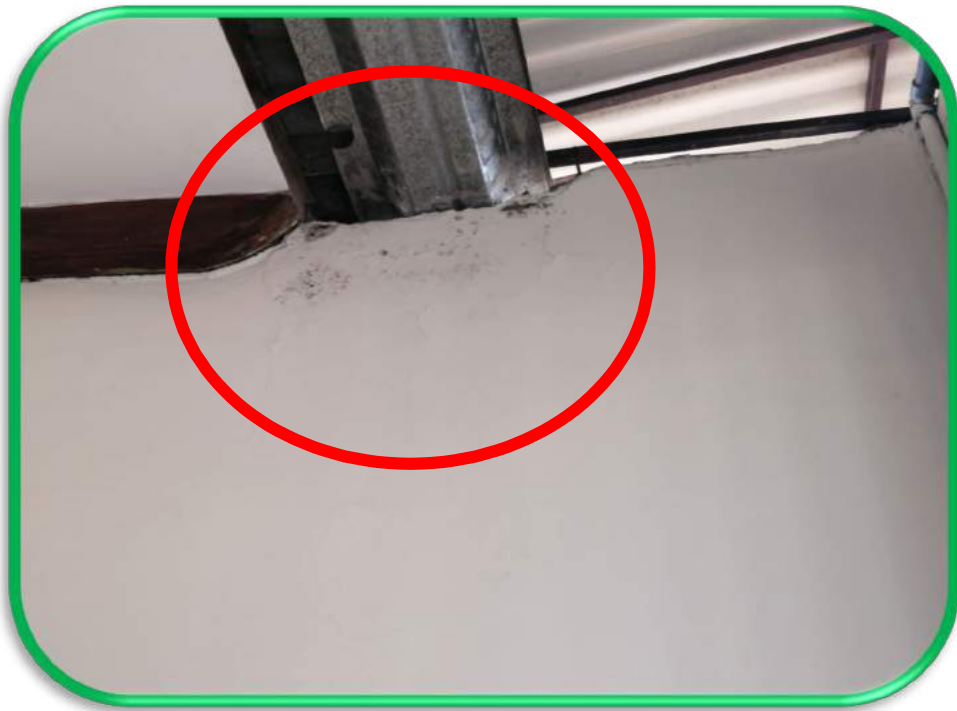
Se visualiza manchas por humedad lo que provoca que la pintura se despegue.

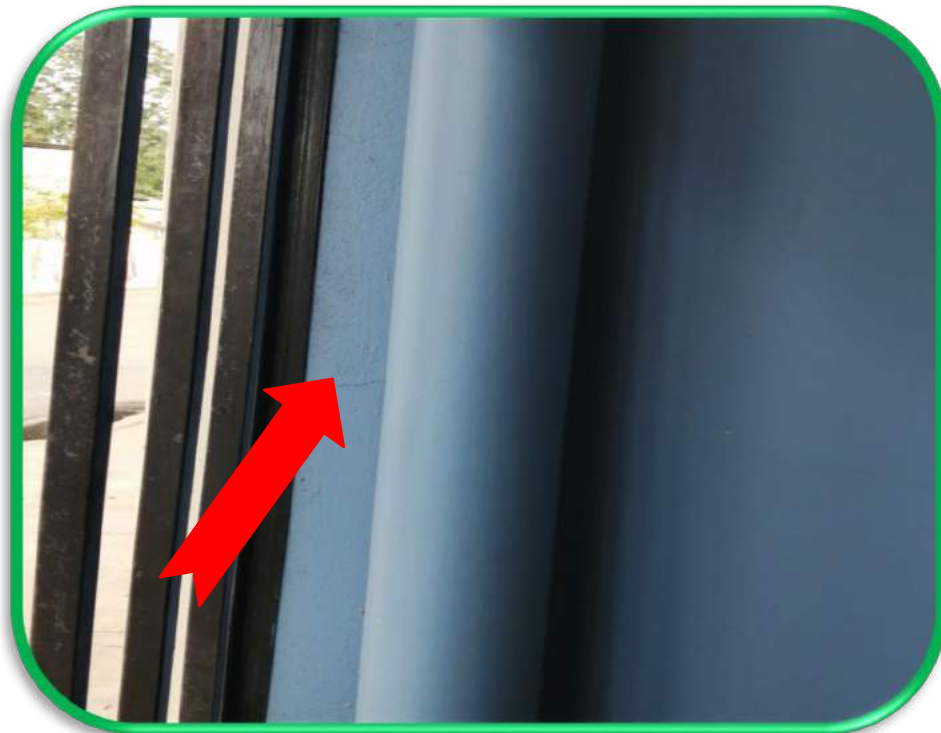
Fisura en la columna que son de menor proporción comparadas con otras viviendas del área de investigación.

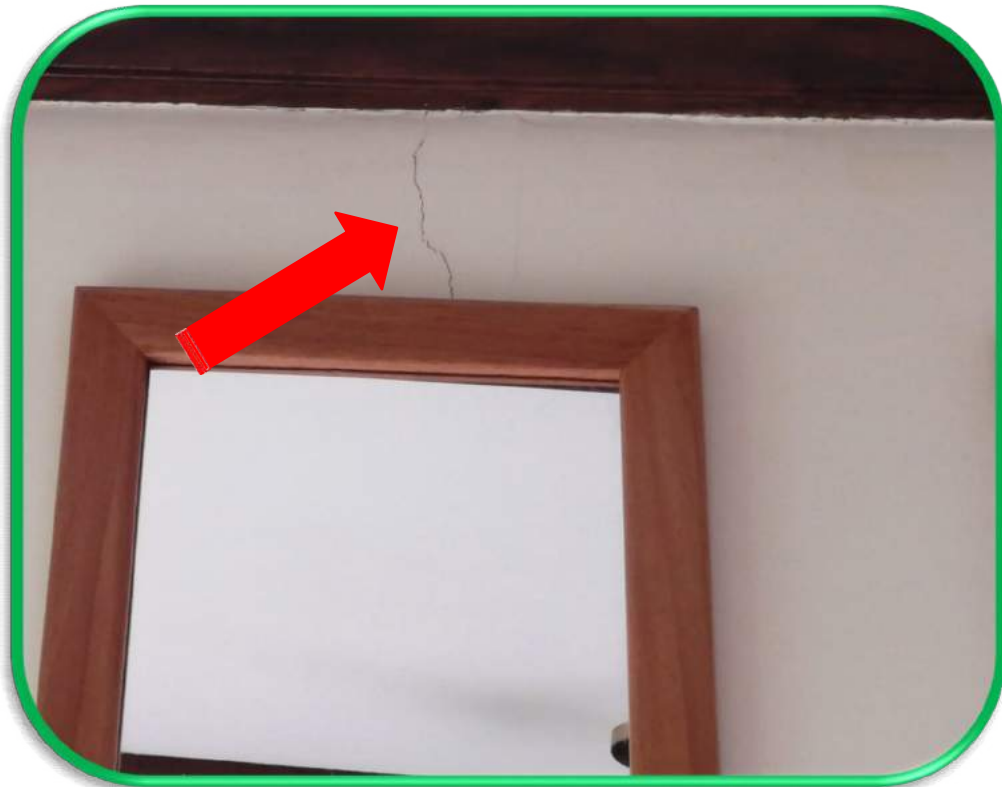
Se puede visualizar fisura en la pared, en menor proporción.

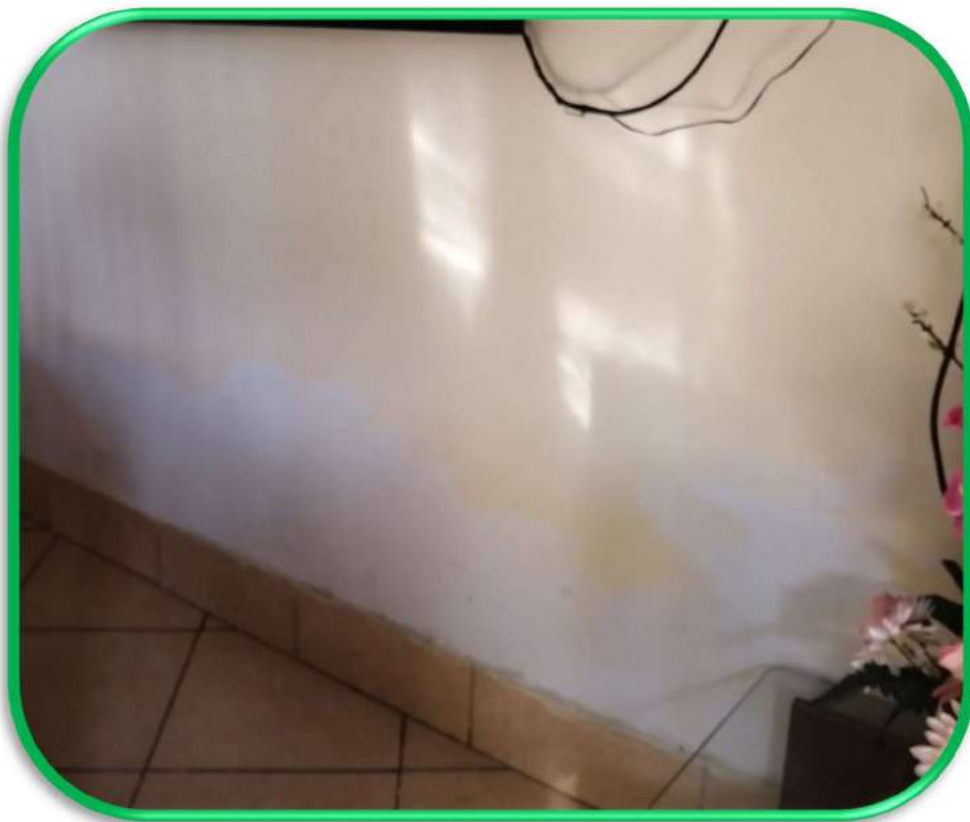
Se puede visualizar eflorescencia en las paredes que es ocasionada por la presencia de humedad.

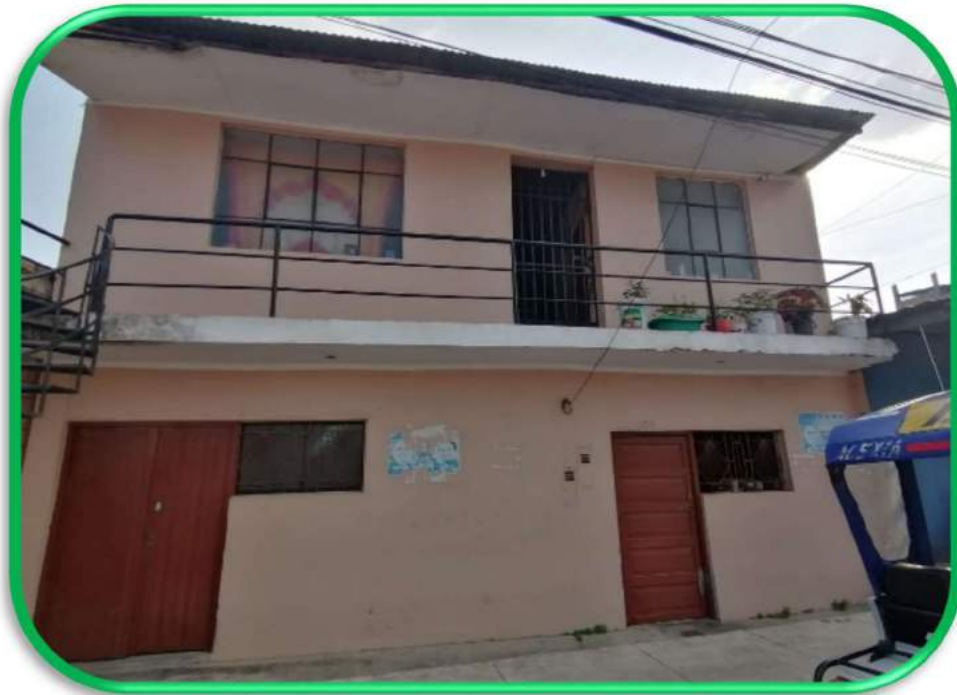
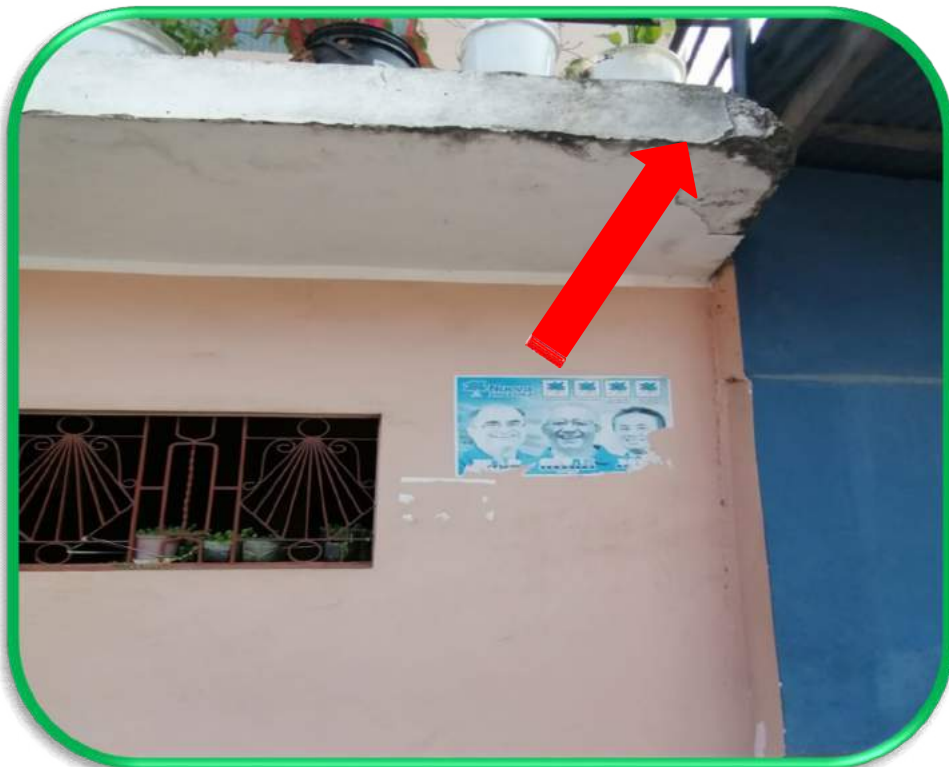
VIVIENDA N° 02

Podemos visualizar manchas que son ocasionados por la humedad y también se puede observar desprendimiento del concreto.

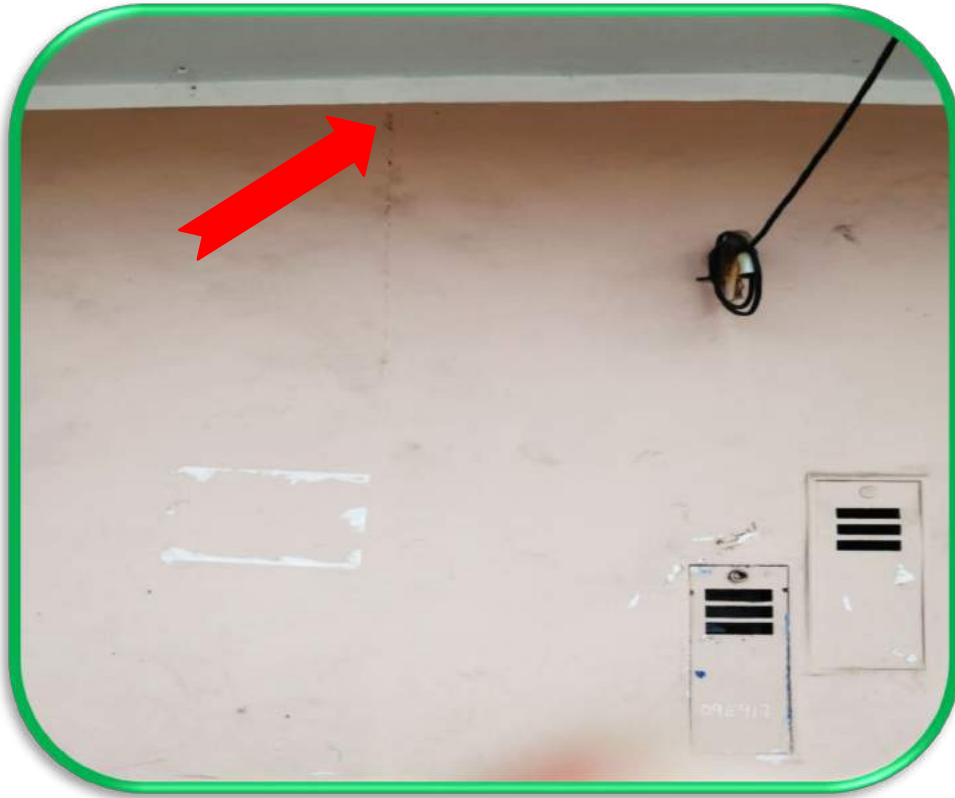
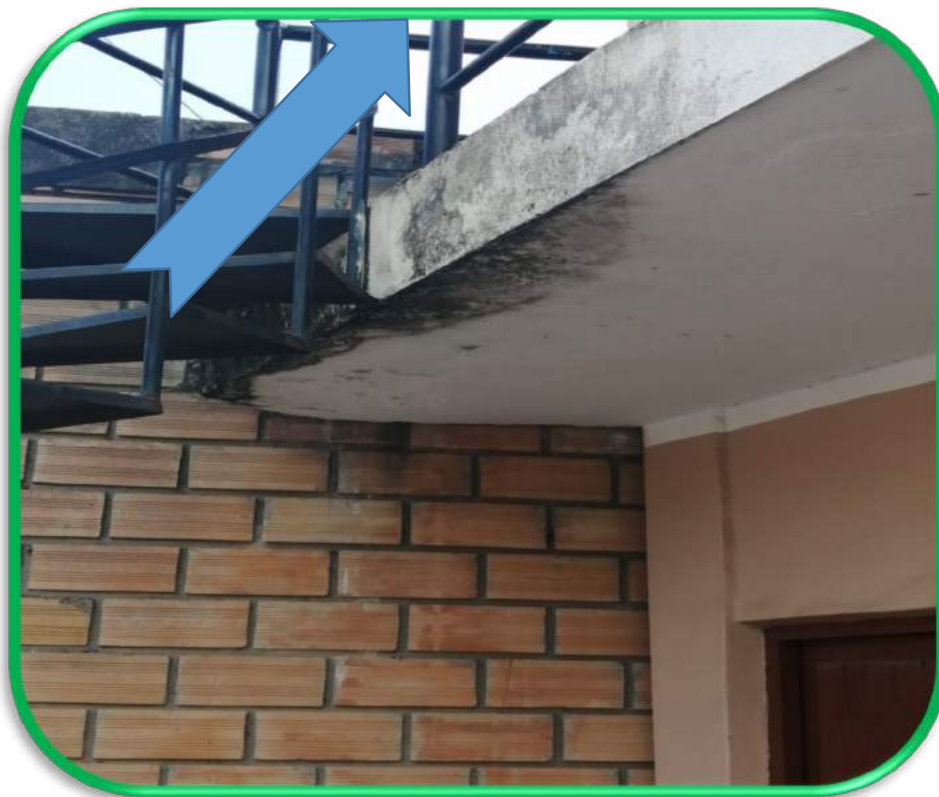
Identificación de manchas por humedad esto ocasiona desprendimiento de pintura.

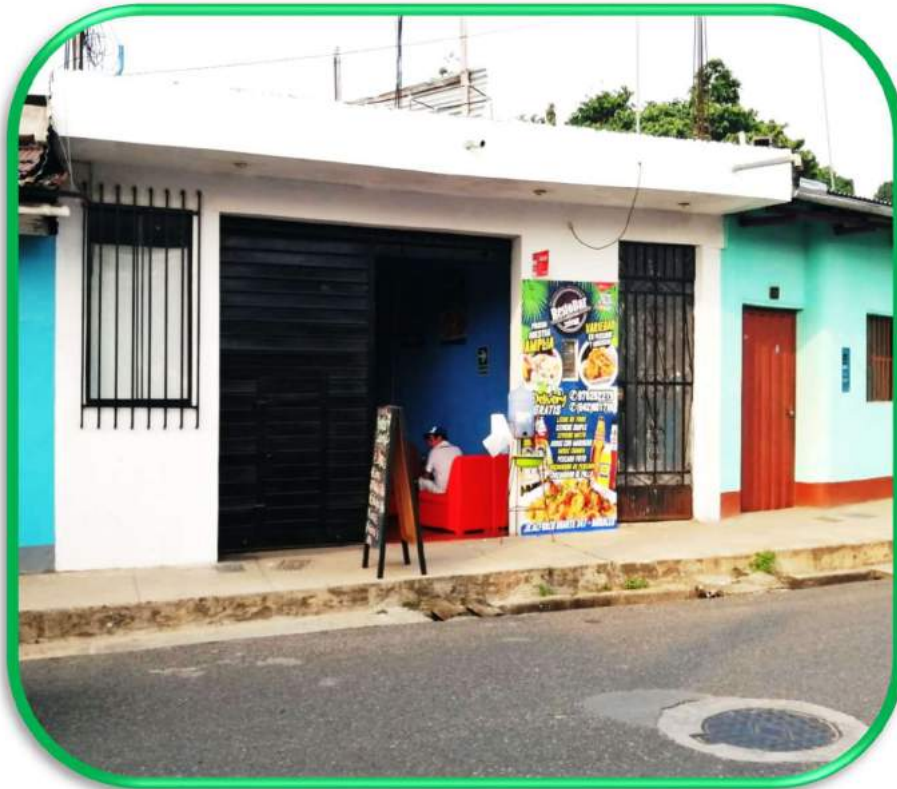
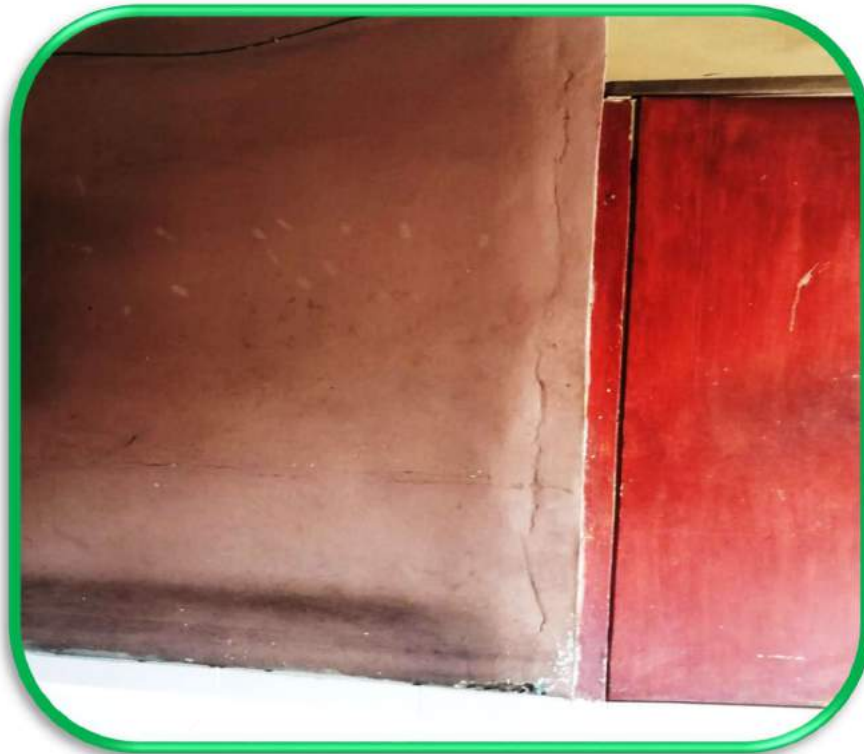
VIVIENDA N° 03

Observamos fisuras en la pared, la mayoría de estas fisuras son ocasionadas por problemas estructurales.

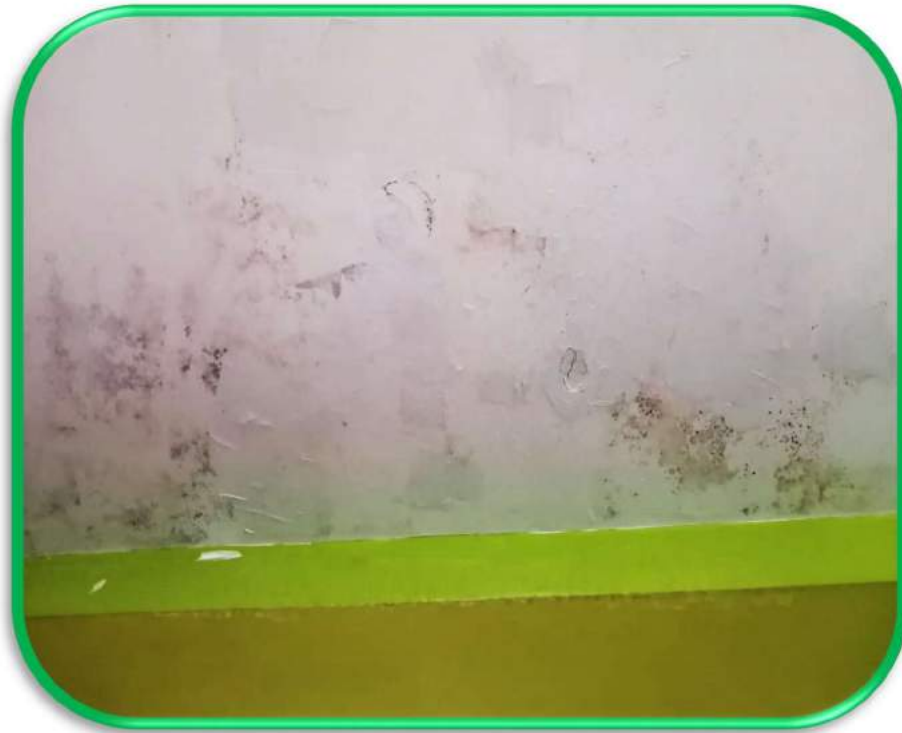
Visualizamos manchas por humedad y desprendimiento de pintura.

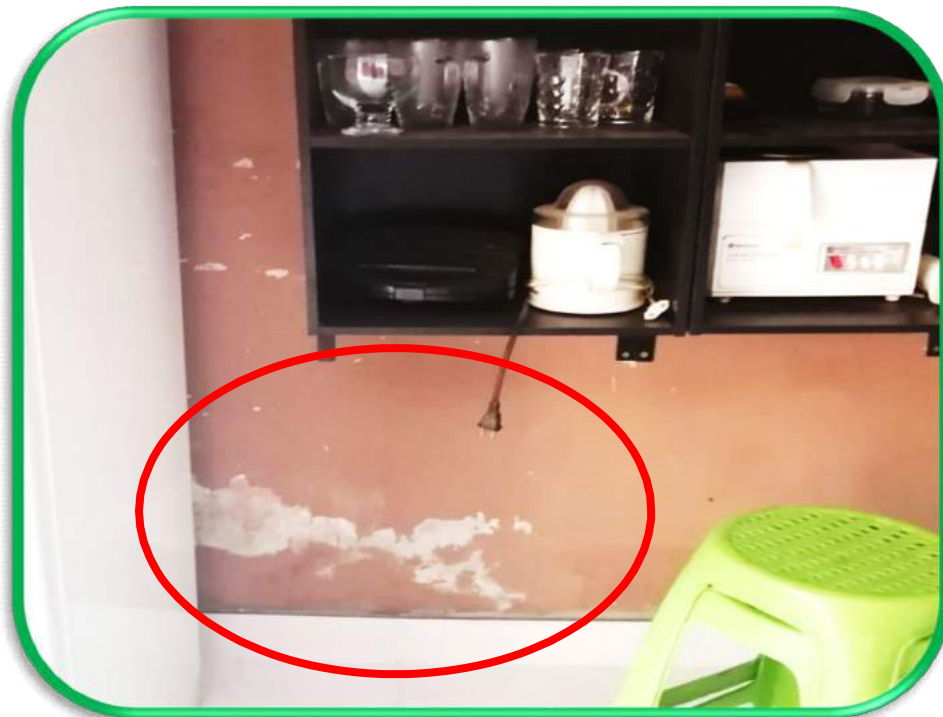
Podemos observar la presencia de eflorescencia en las paredes que son ocasionados debido a la presencia de sales solubles.

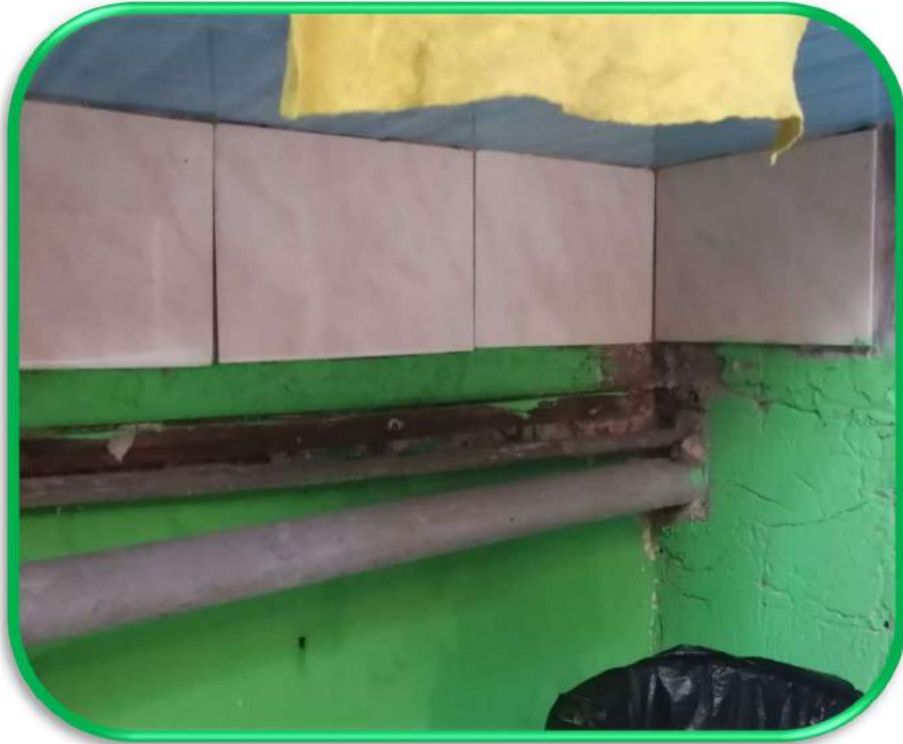
Podemos observar desprendimiento de concreto.

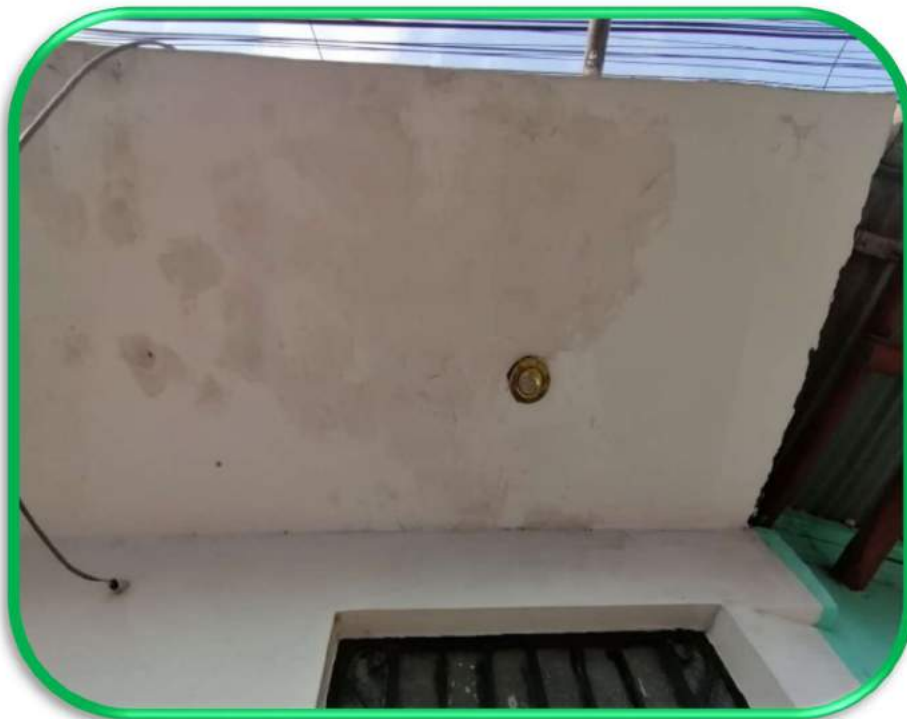
Se visualiza manchas ocasionada por la humedad dando una mala imagen a la fachada.

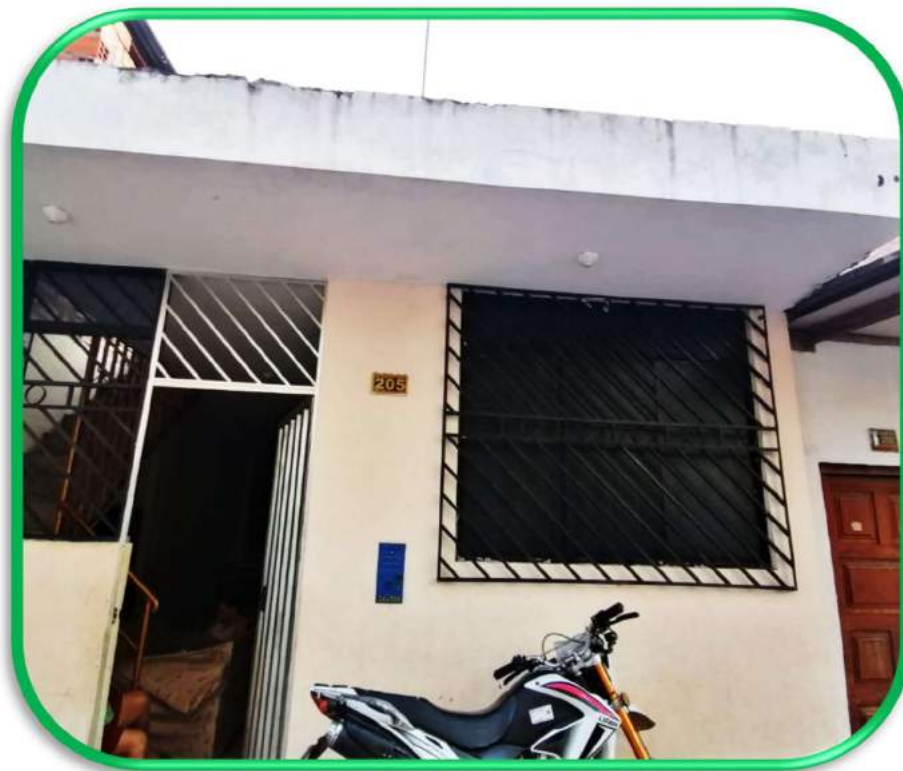
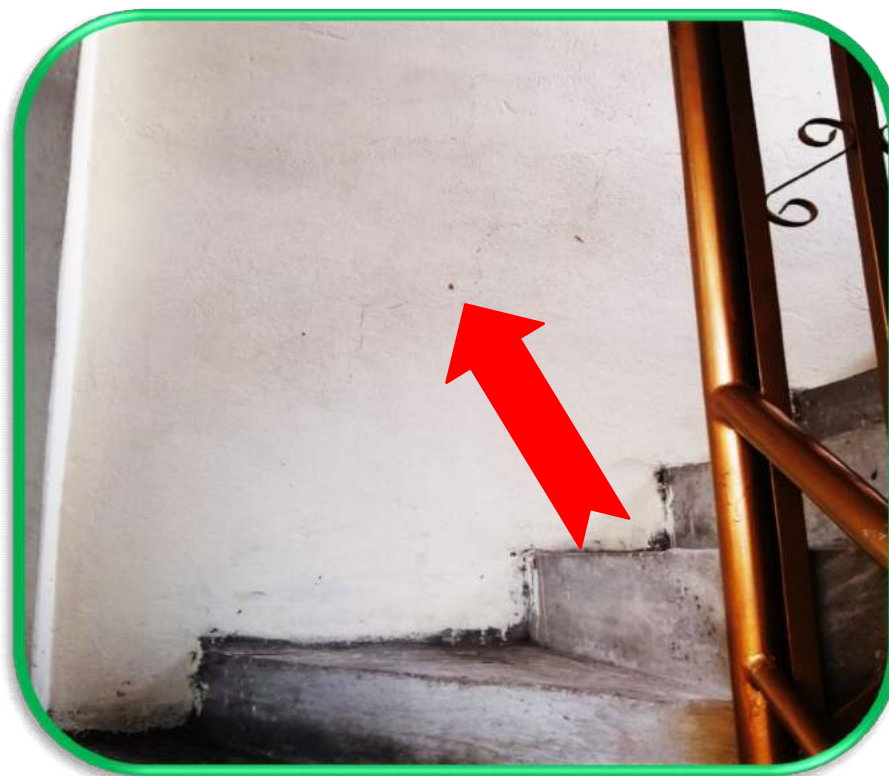
VIVIENDA N° 04

Podemos visualizar pequeñas fisuras en las paredes de la vivienda.

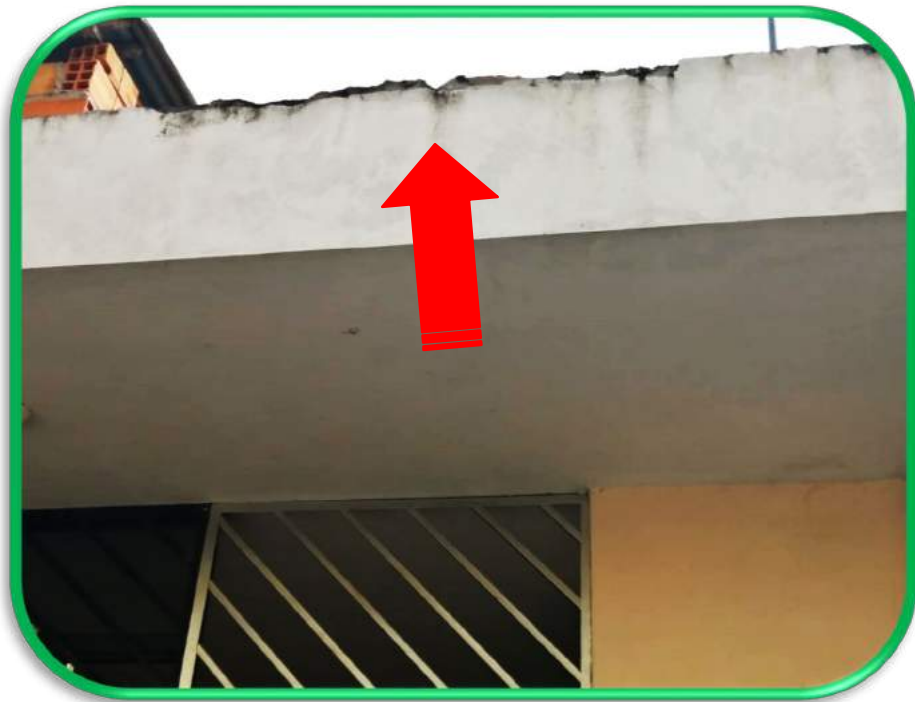
Visualización de manchas ocasionadas por la humedad.

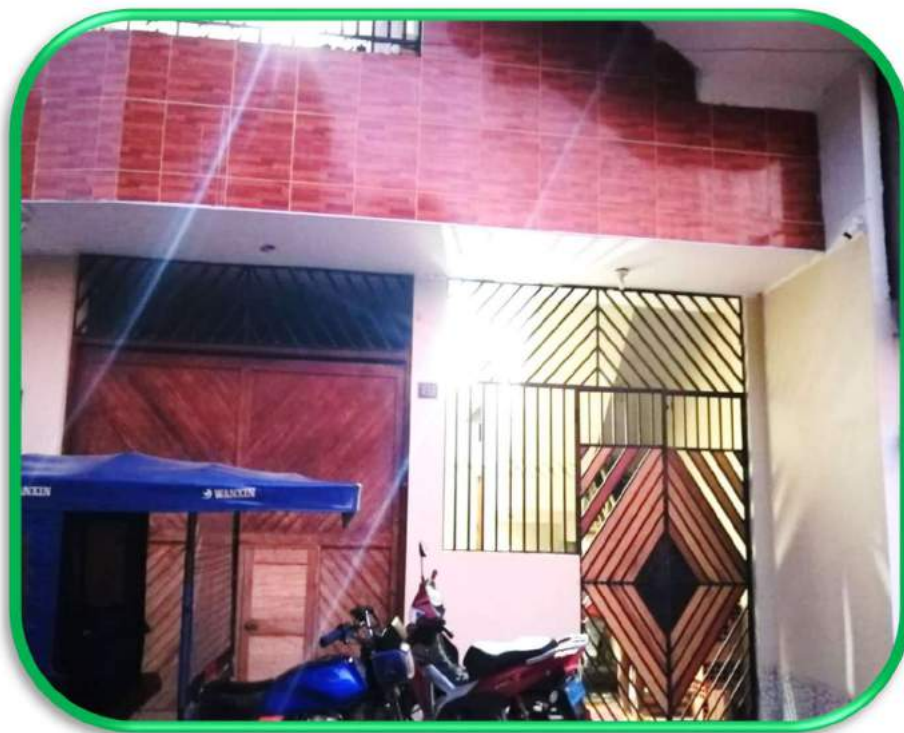
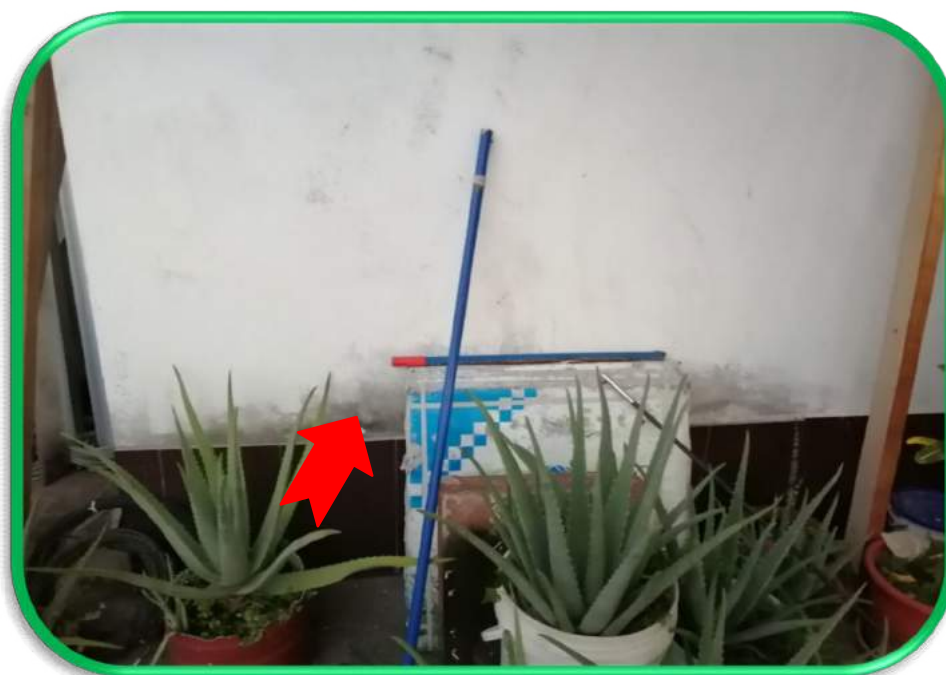
VIVIENDA N° 05

Podemos visualizar manchas en la pared debido a la humedad por las constantes lluvias que cae en la zona.

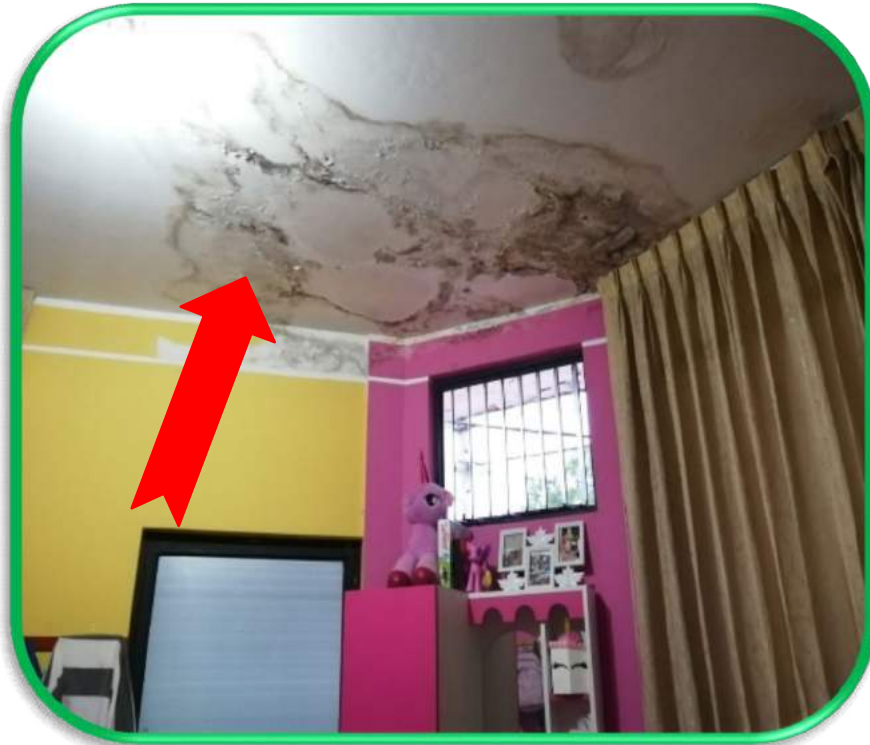
Se puede observar manchas por humedad y la presencia de eflorescencia ocasionando el desprendimiento de la pintura.

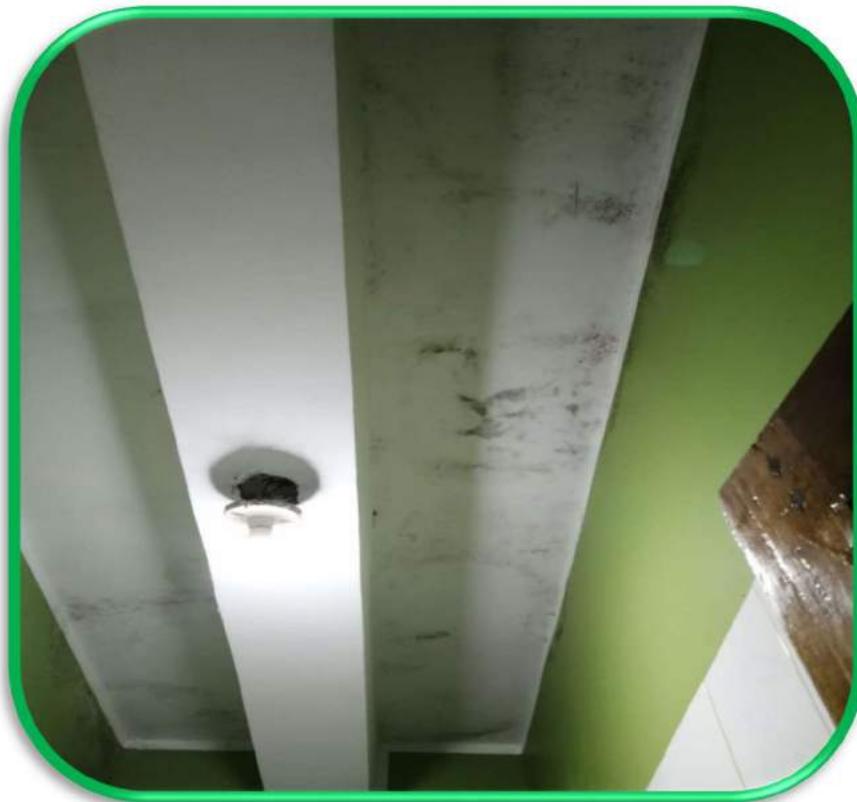
Podemos visualizar manchas ocasionadas por la humedad.

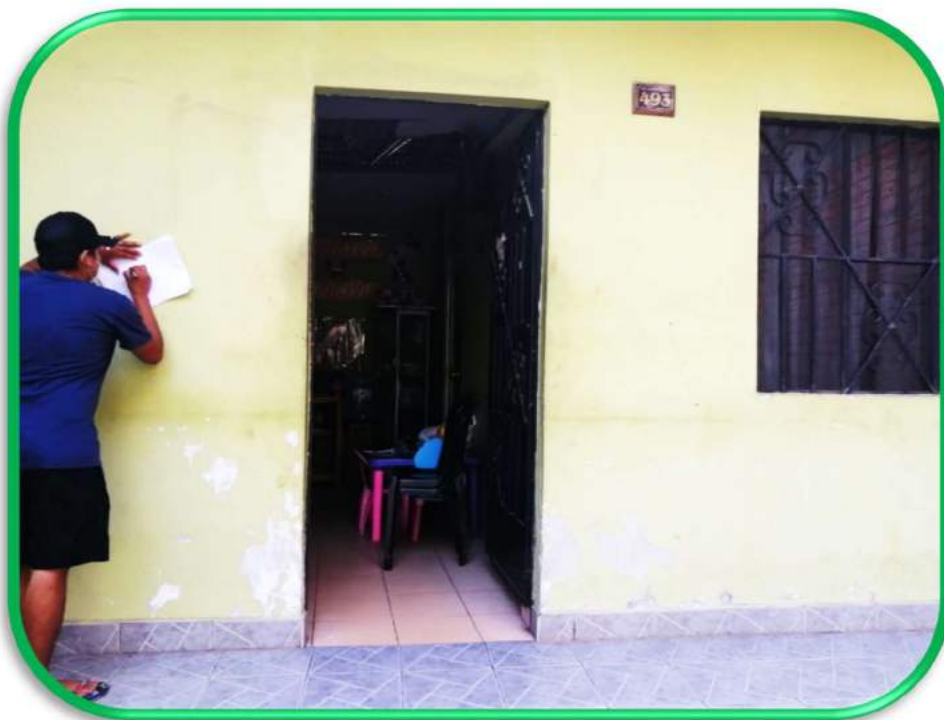
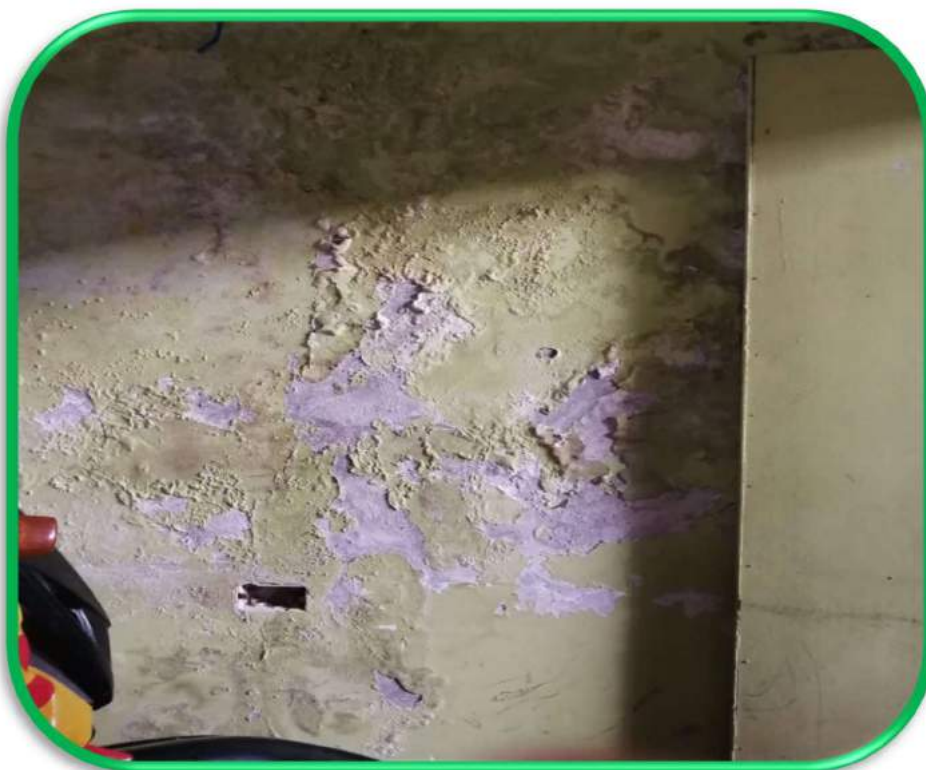
VIVIENDA N° 06

Podemos visualizar manchas por humedad, presencia de eflorescencia desprendimiento de pintura.

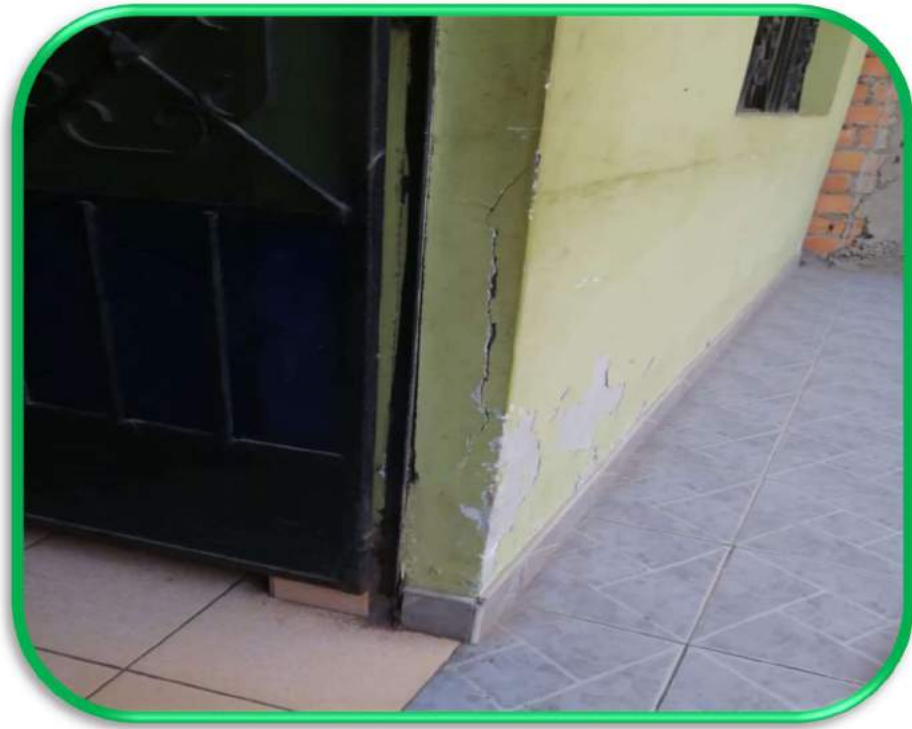
Podemos visualizar la presencia de grietas y eflorescencia.

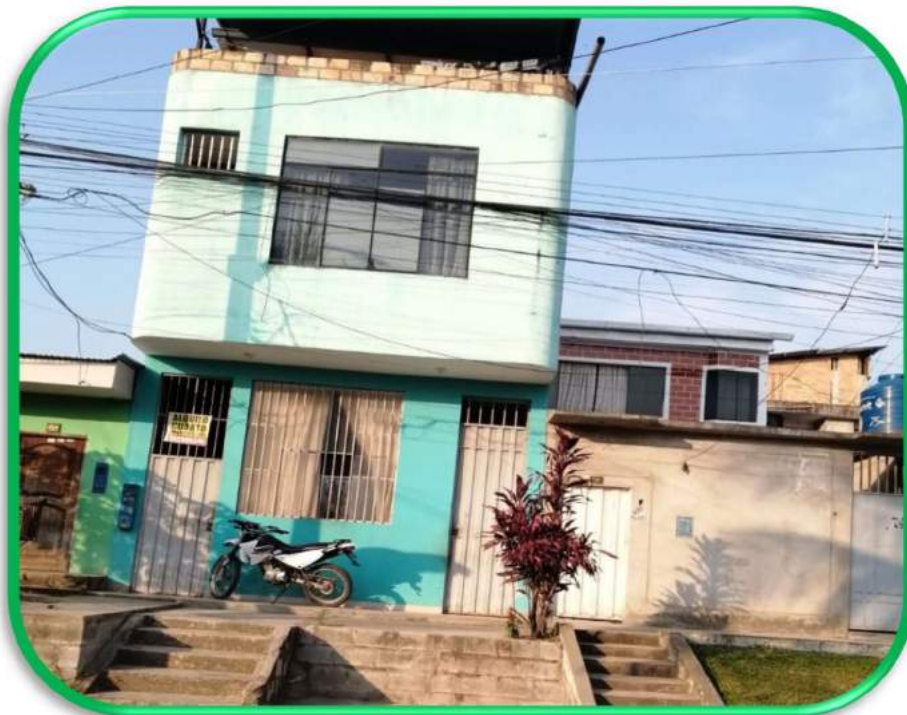
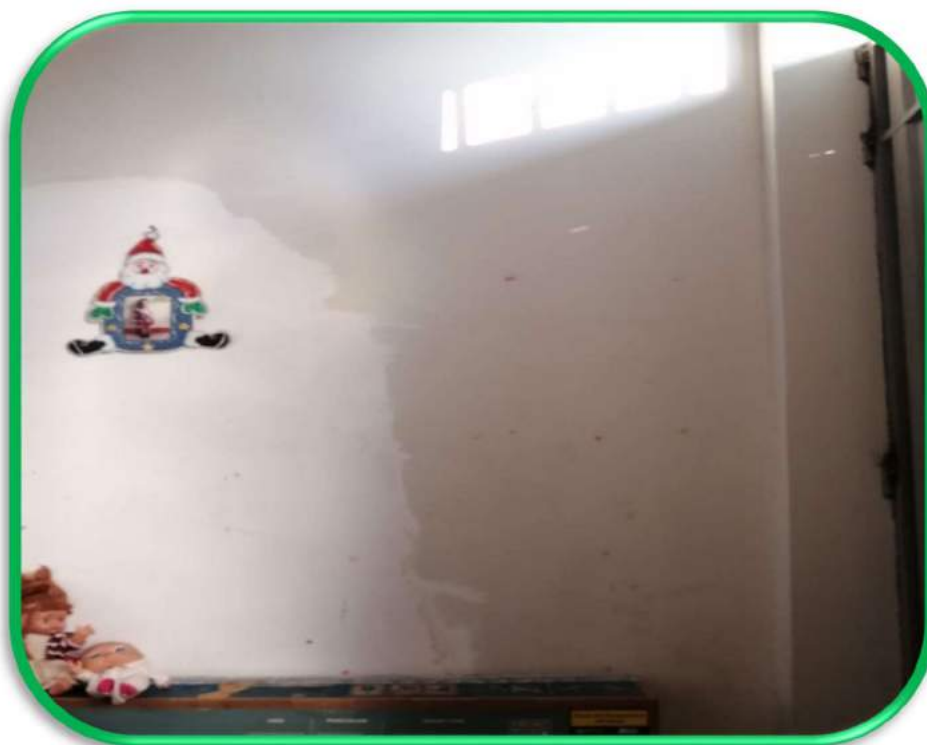
VIVIENDA N° 07

Podemos visualizar manchas por humedad.

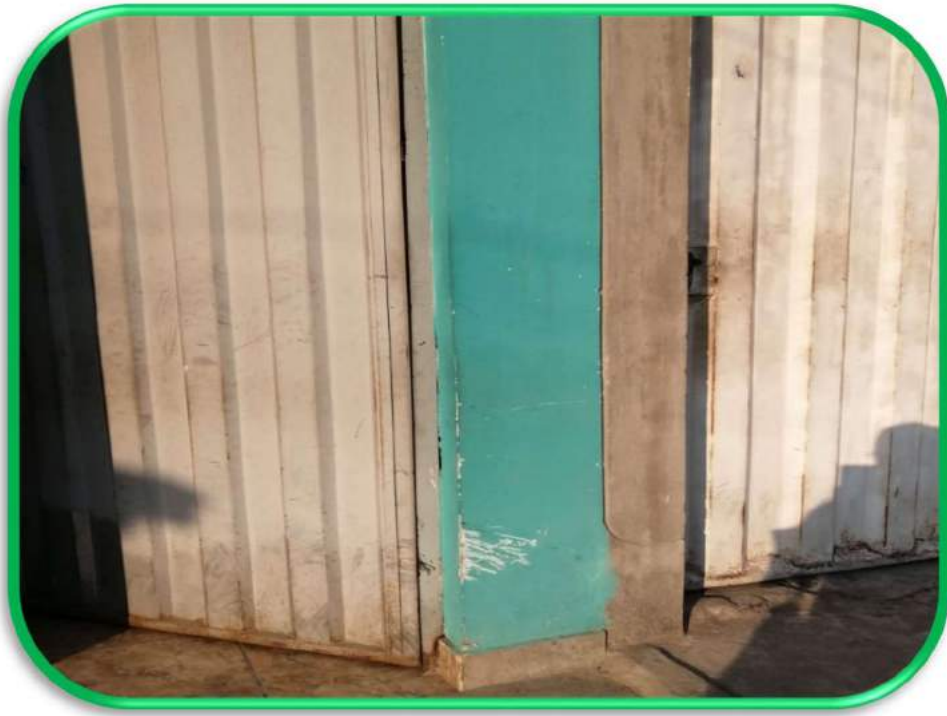
Podemos apreciar fisuras en las columnas.

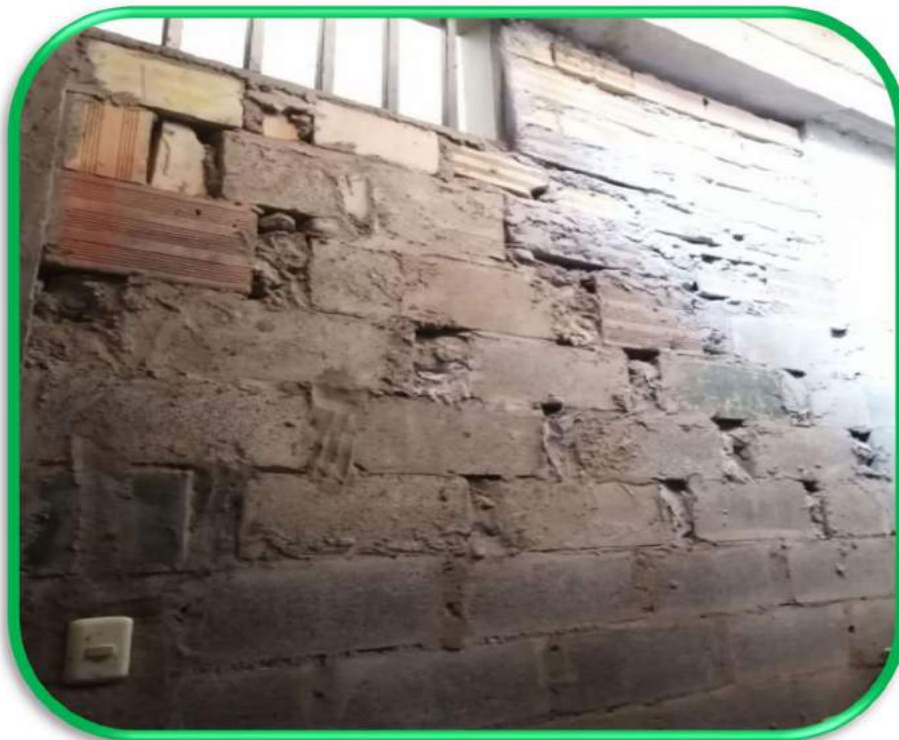
Podemos visualizar desprendimiento del concreto.

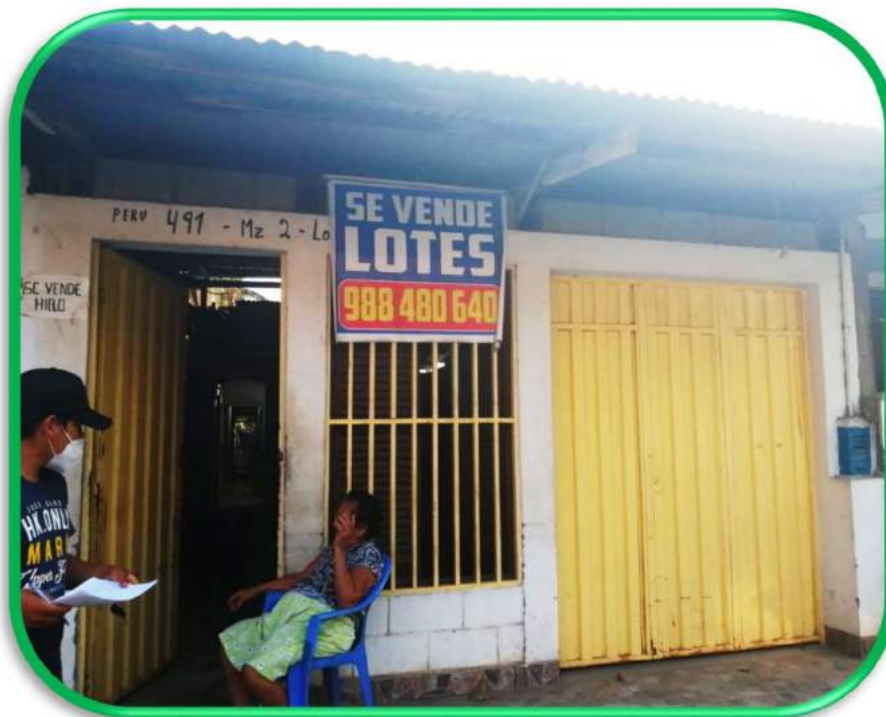
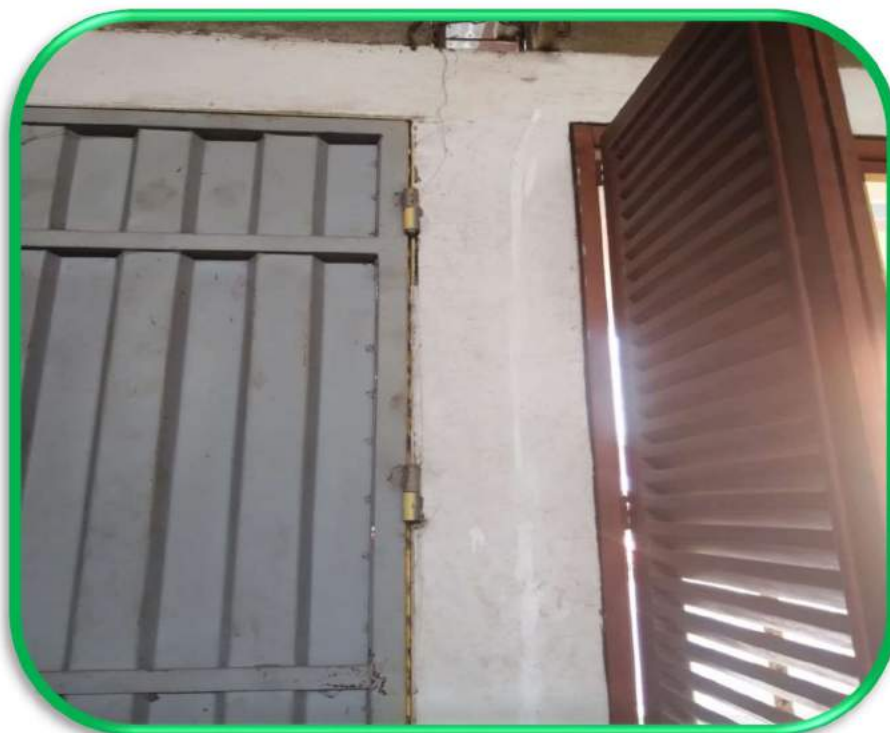
VIVIENDA N° 08

Se visualiza fisura en las columnas.
