**FACULTAD DE CIENCIAS E INGENIERÍA
PROGRAMA ACADÉMICO DE INGENIERÍA CIVIL**

**“EVALUACIÓN DE PATOLOGÍAS Y SU RELACIÓN CON UNA
PROPUESTA DE MANTENIMIENTO DE LAS EDIFICACIONES DE
CONCRETO ARMADO EN EL DISTRITO DE MORALES,
PROVINCIA Y DEPARTAMENTO DE SAN MARTÍN”**

**TARAPOTO – PERÚ
2021**

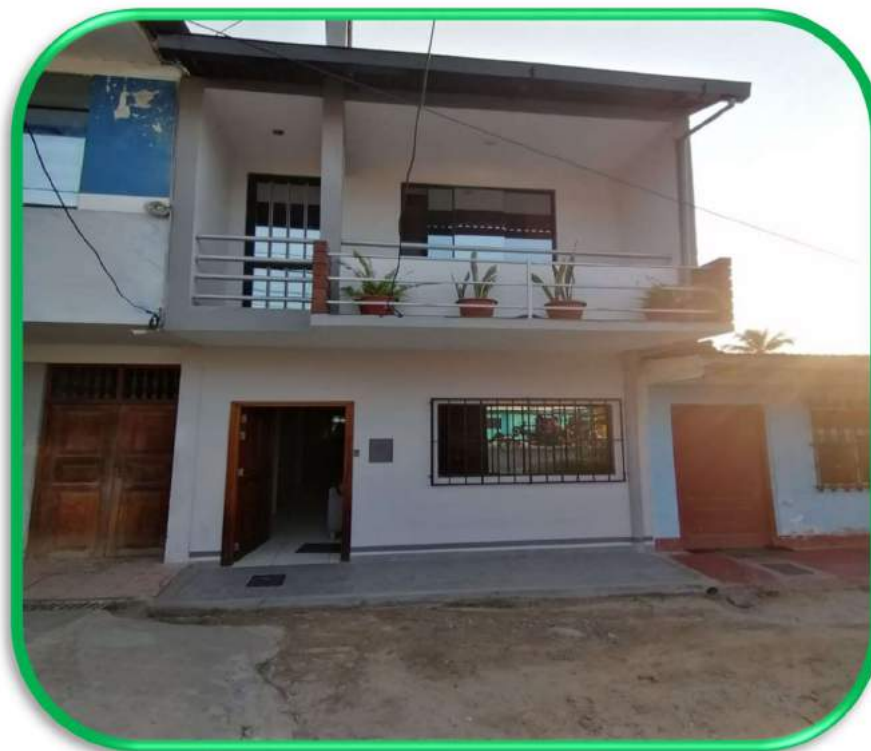
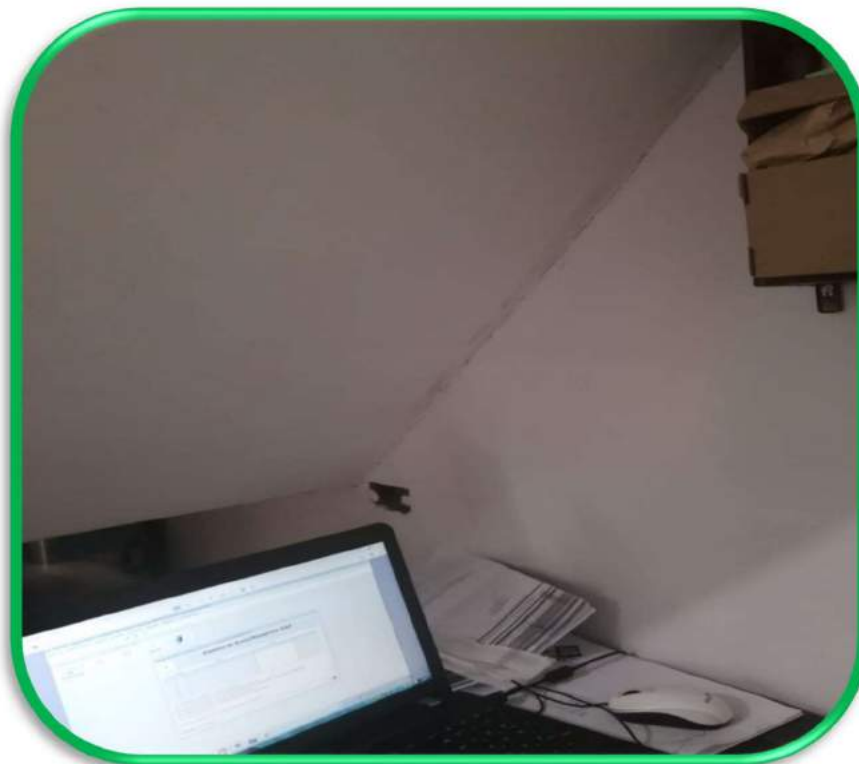
VIVIENDA N° 09

Se visualiza fisuras en las paredes.

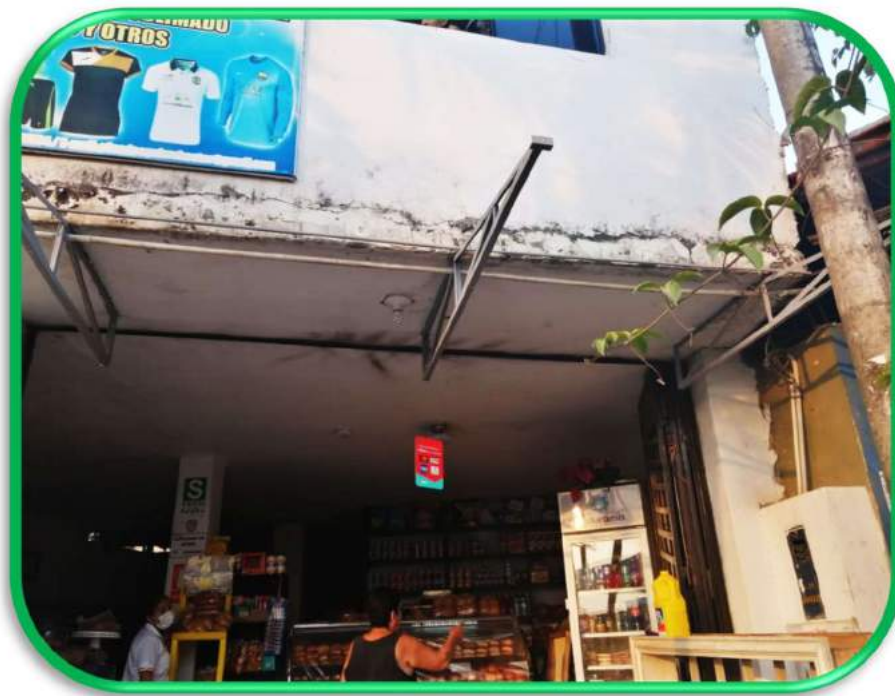
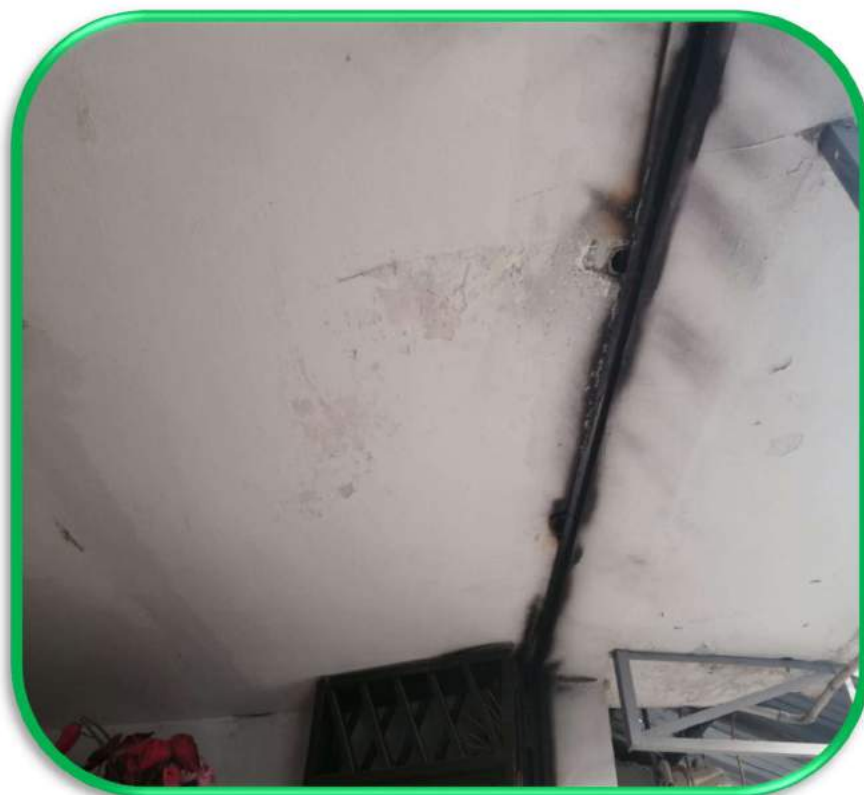
VIVIENDA N° 10

Se puede apreciar el acero oxidado (perdida útil del área del acero).

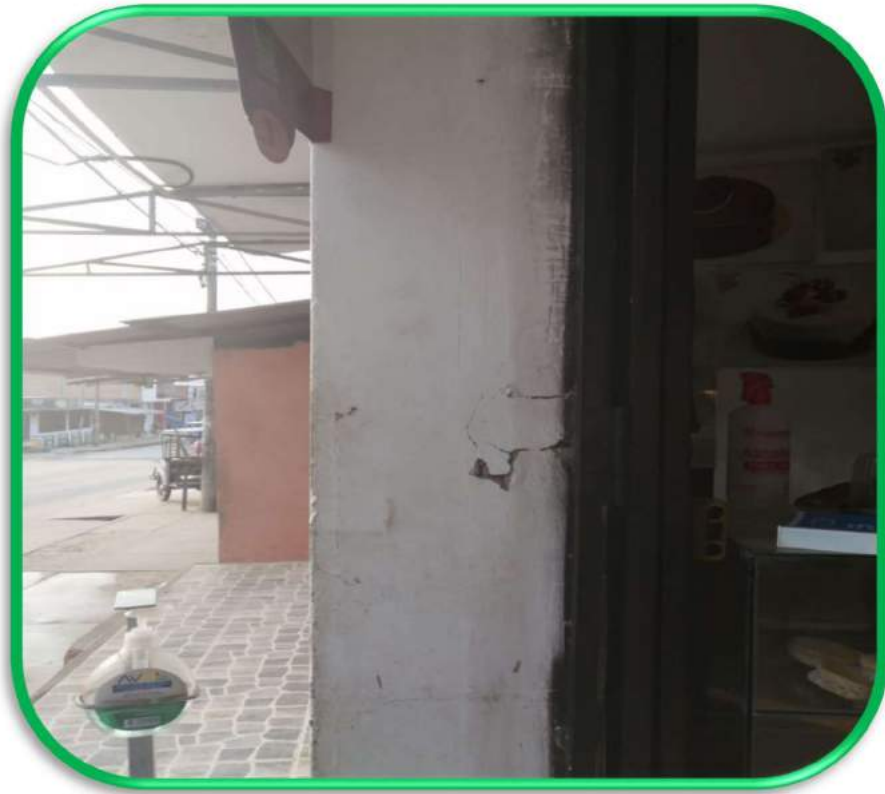
Identificación de grietas.

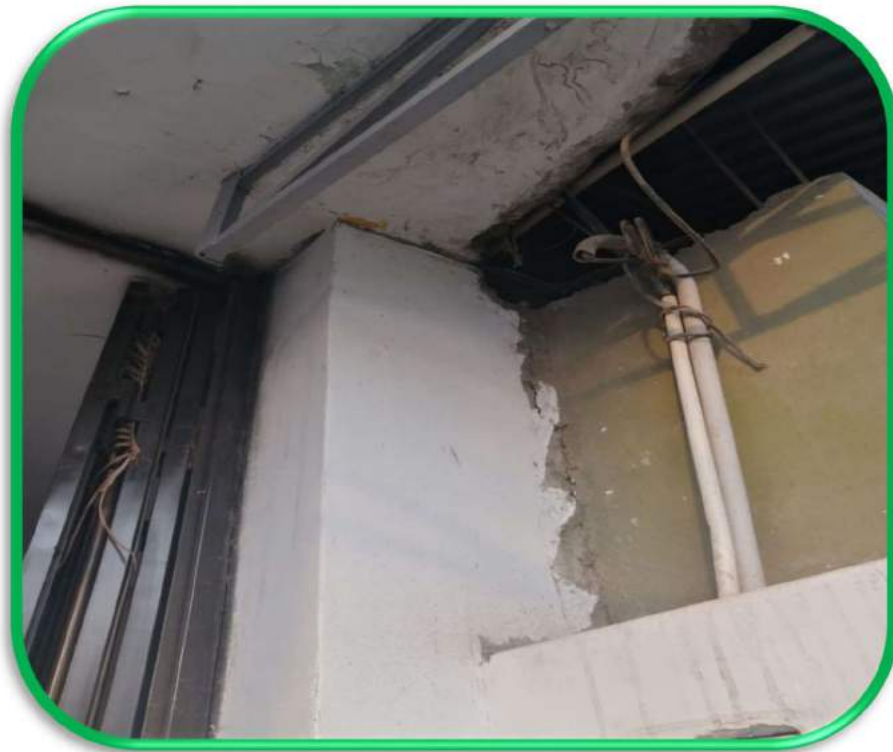
Identificación de manchas por humedad.

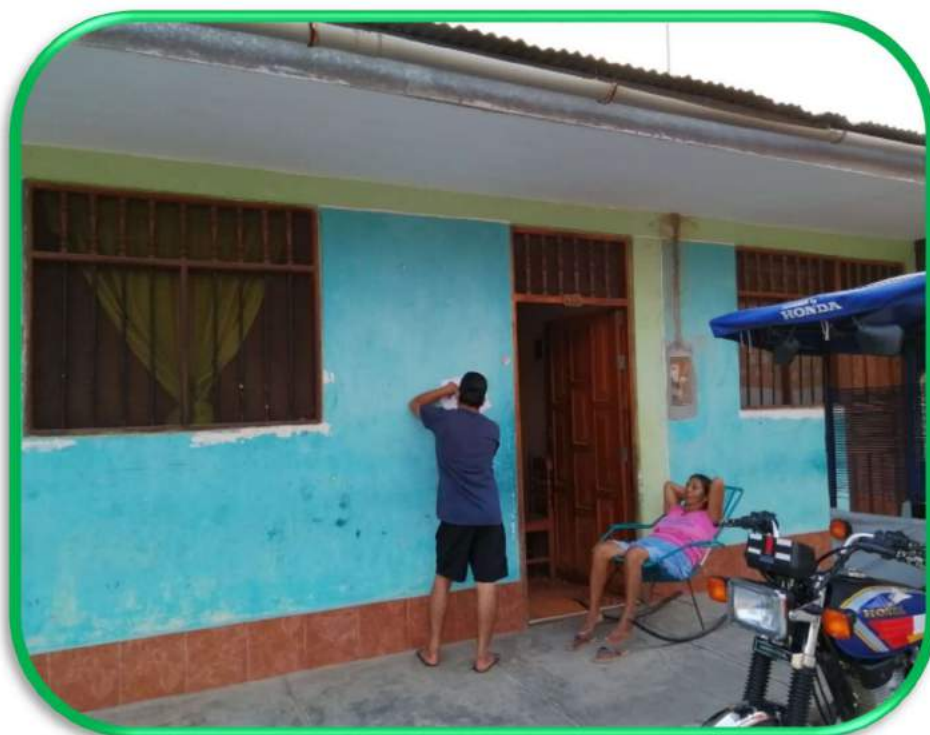
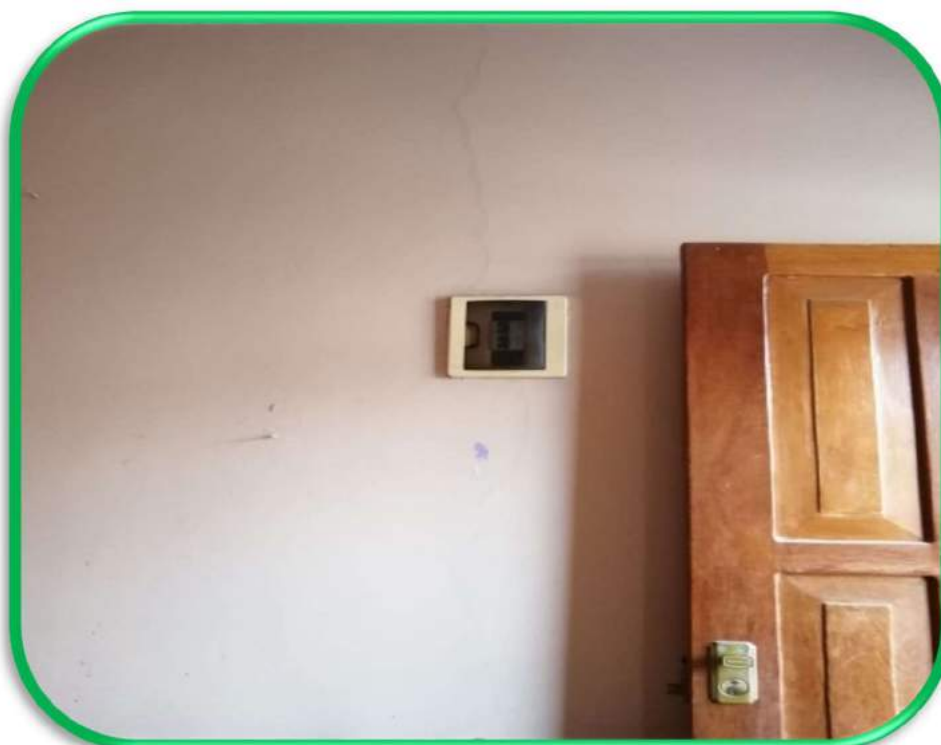
VIVIENDA N° 11

Se puede visualizar la presencia de grietas en la pared.

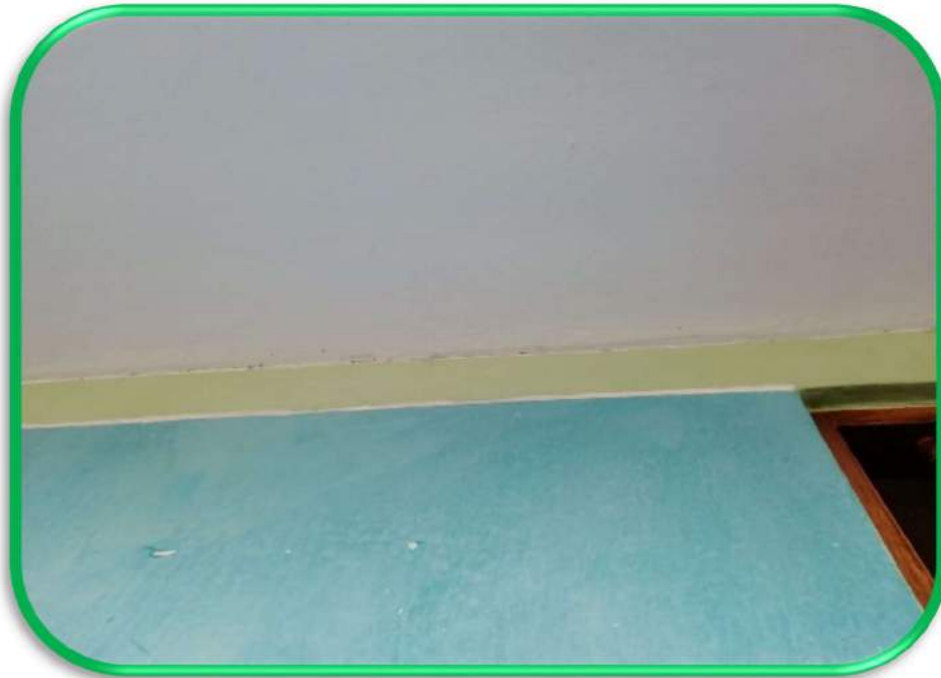
Se visualiza la presencia de grietas.

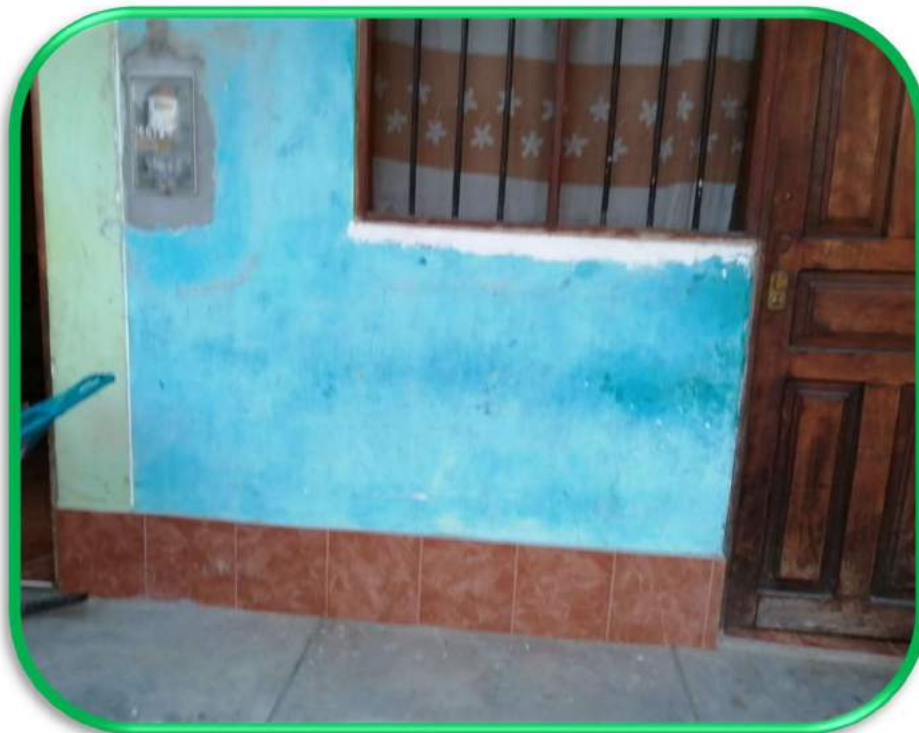
Se visualiza la presencia de eflorescencia en la pared.

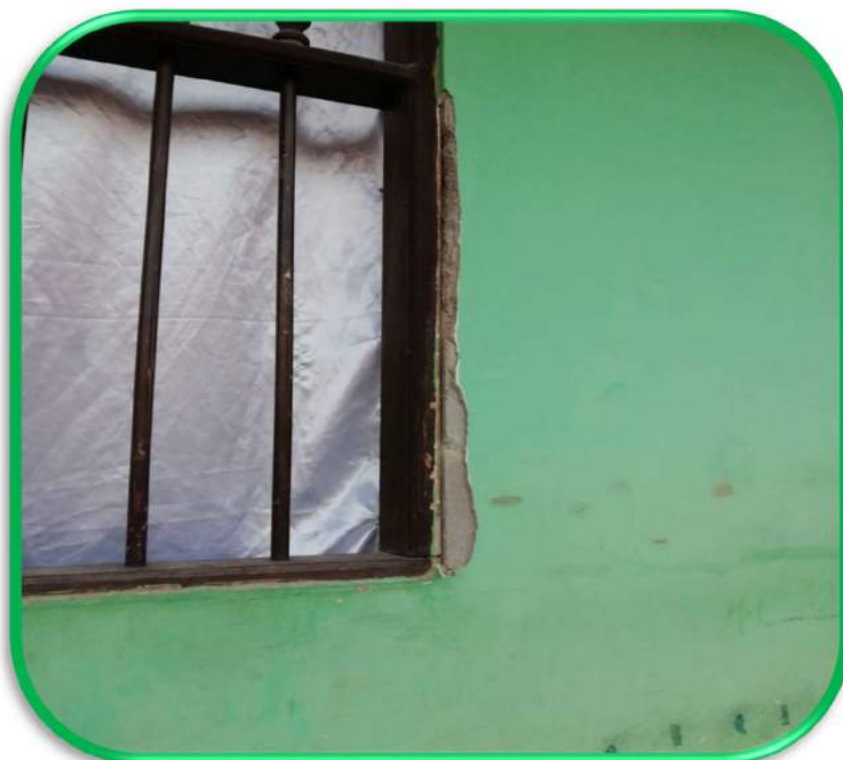
VIVIENDA N° 12

Se observa desprendimiento de la capa de tarrajeo de la pared.

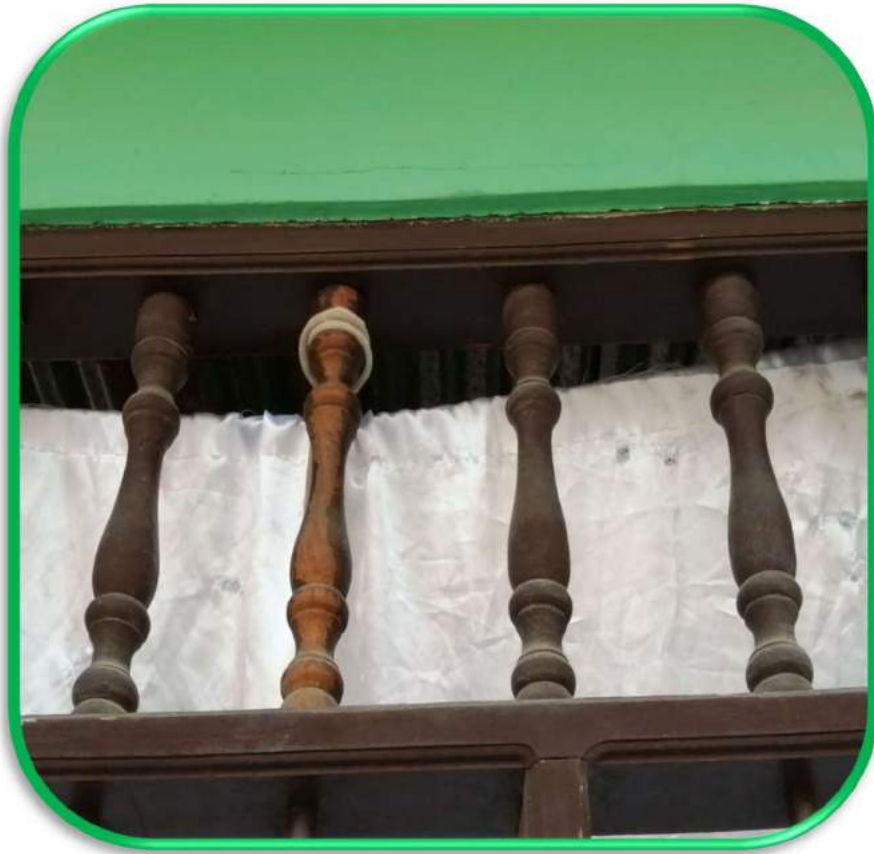
Presencia de grietas.

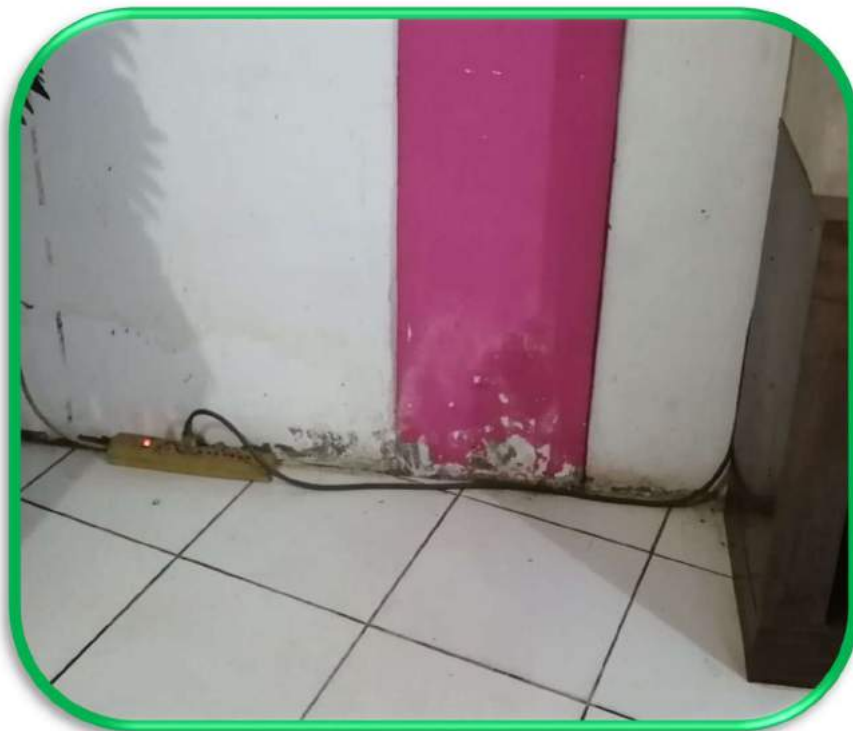
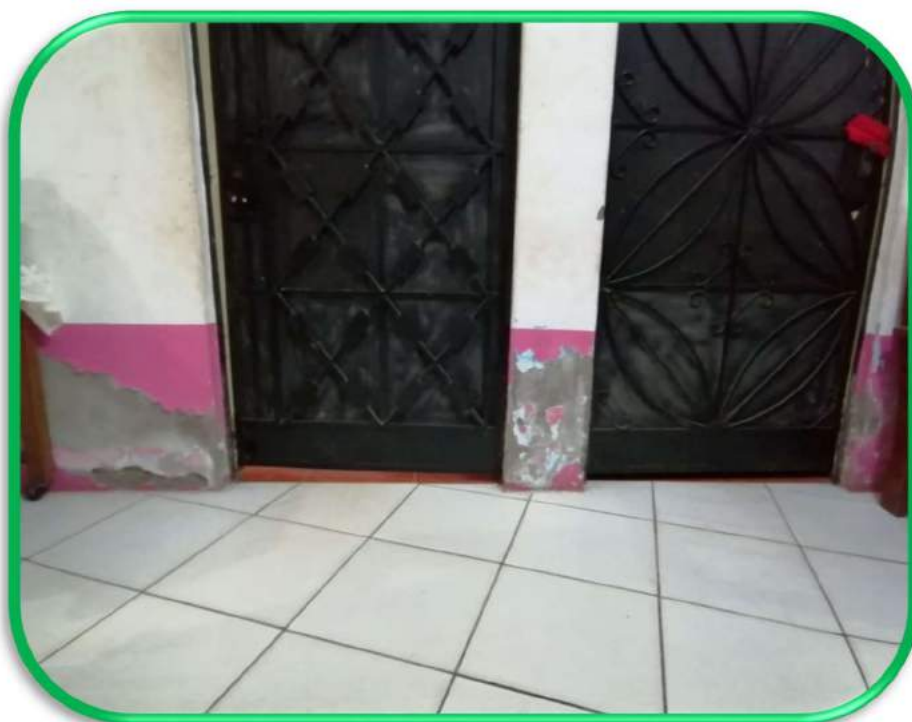
VIVIENDA N° 13

Se visualiza la presencia de eflorescencia y el desprendimiento de pintura

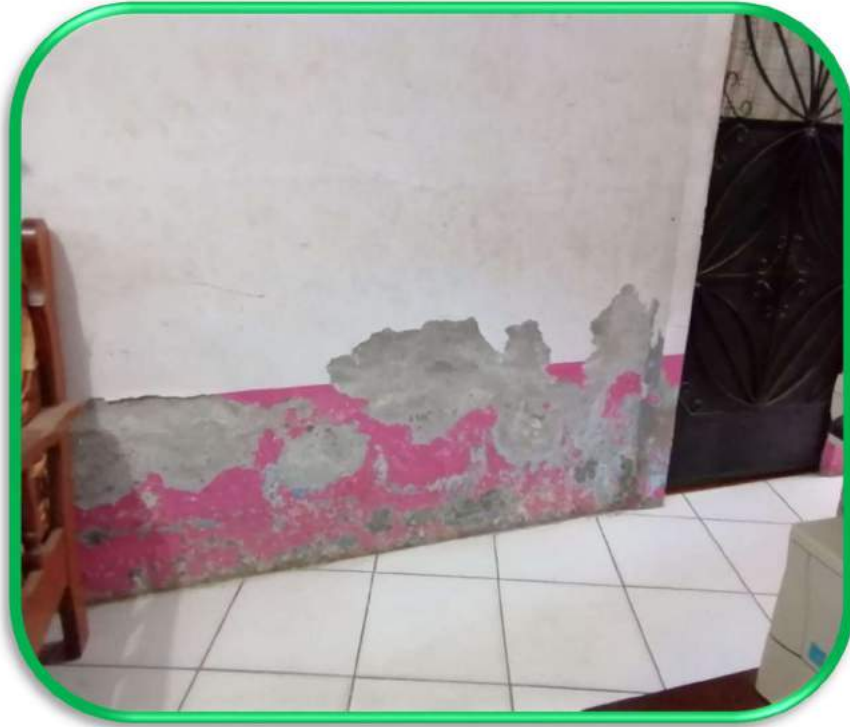
Se observa la presencia de manchas por humedad y desprendimiento de pintura.

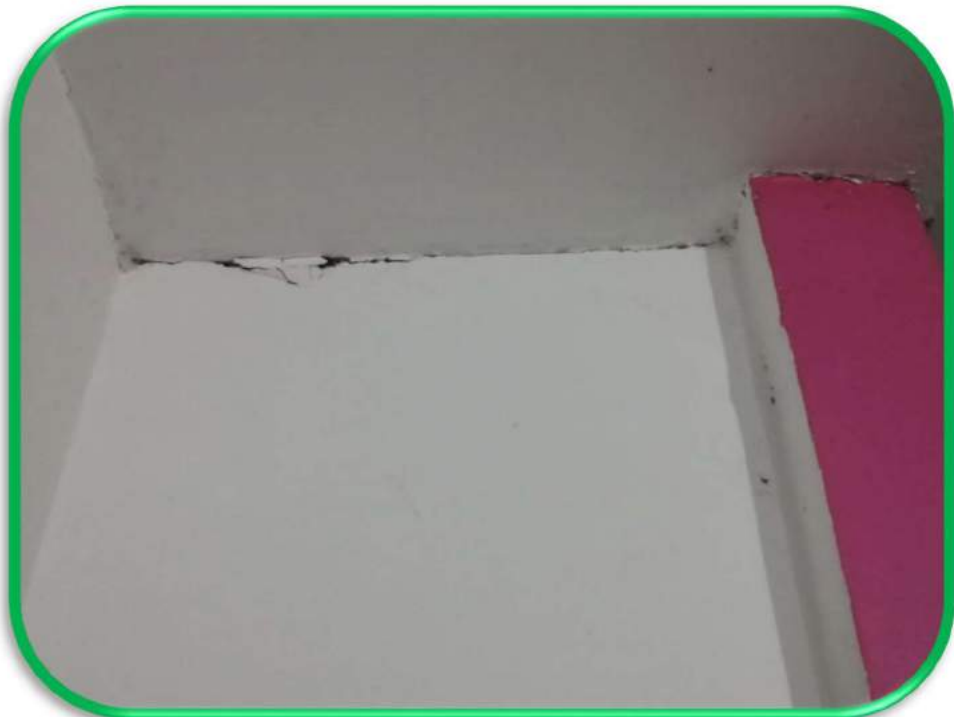
Se observa la presencia de grietas y desprendimiento de concreto.

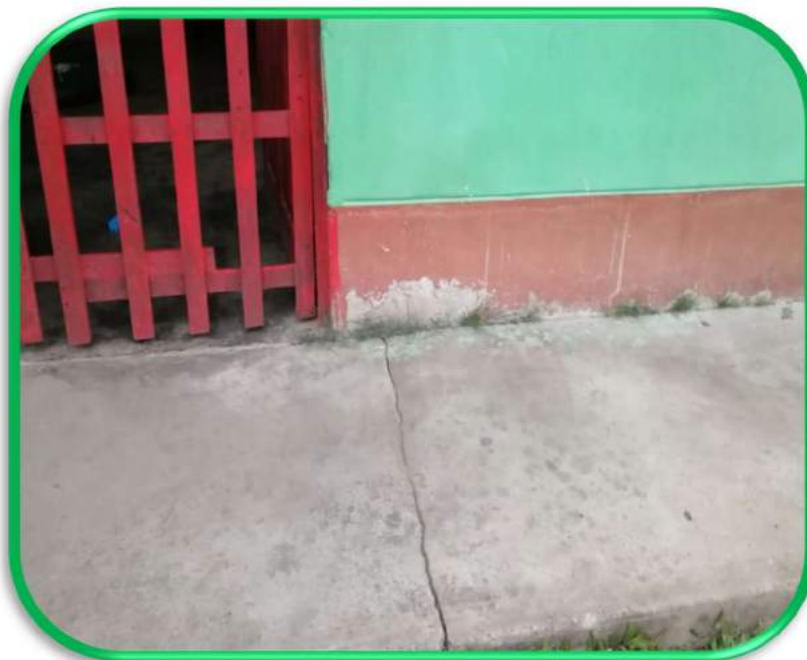
VIVIENDA N° 14

Se identifica la presencia de grietas y manchas por humedad.
