**FACULTAD DE CIENCIAS E INGENIERÍA
PROGRAMA ACADÉMICO DE INGENIERÍA CIVIL**

TESIS

**“EVALUACIÓN DE PATOLOGÍAS Y SU INFLUENCIA EN UNA
PROPUESTA DE MANTENIMIENTO DEL PUENTE ATUMPAMPA,
DISTRITO DE MORALES, PROVINCIA Y DEPARTAMENTO DE
SAN MARTÍN”**

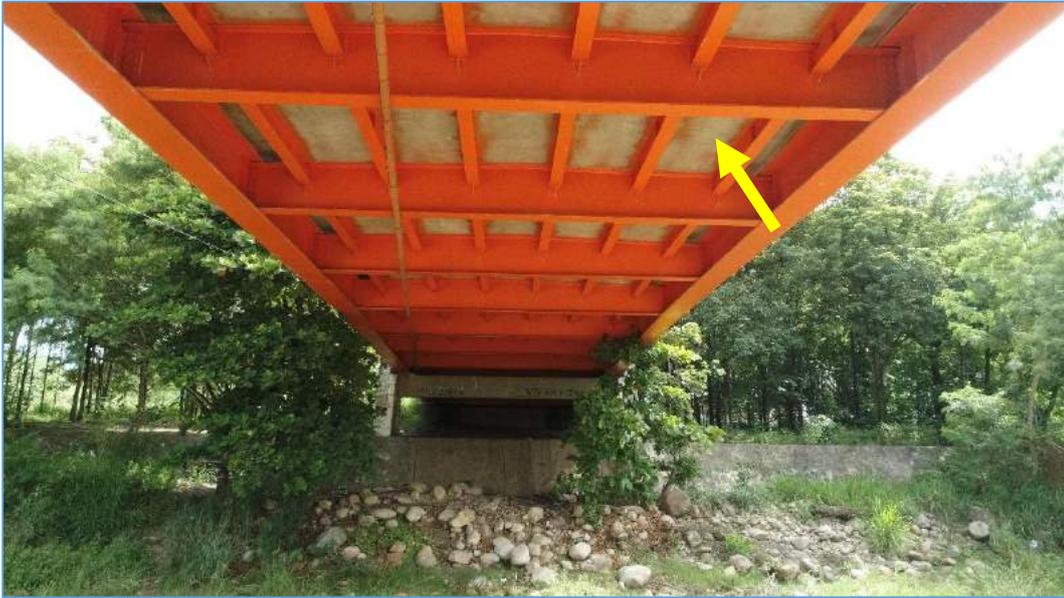
Fotografía N° 2. Se observa la losa de concreto en buen estado sostenida por las vigas transversales y los largueros.

La Losa de Concreto Armado (TD-1), se encuentra en muy buen estado en un 100 %, en su mayoría debido a que está protegida por la capa de asfalto. No necesita intervención alguna.

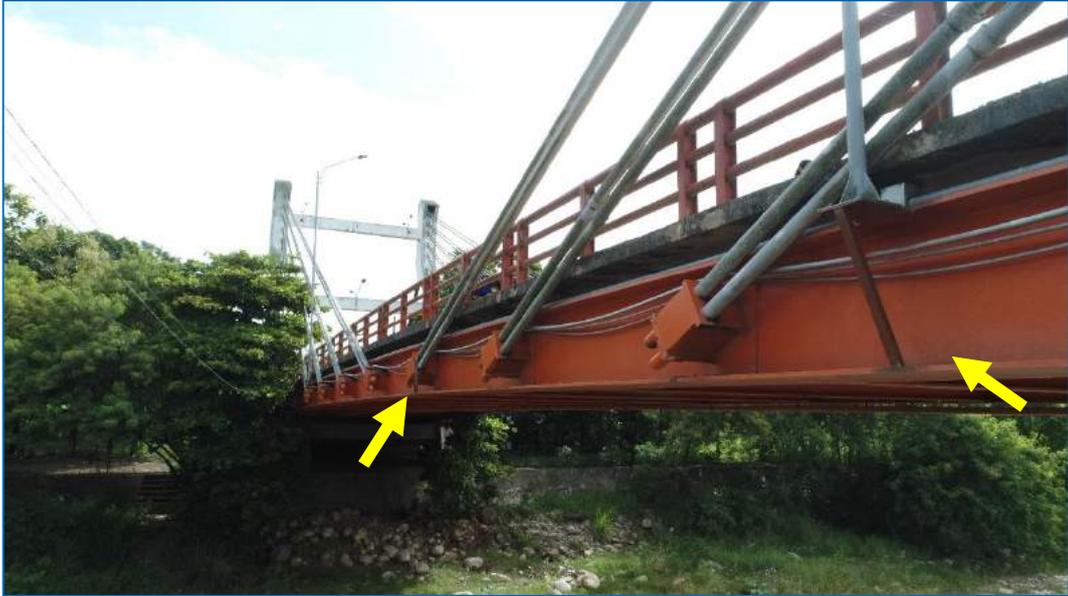
Fotografía N° 4. Se observa vista de la viga principal aguas abajo, donde existen acumulación de sedimentos de arena en las alas.

Las vigas principales de acero estructural están en buen estado con patologías de Grado 1 en un 100%. Se ha constatado la Presencia de sedimentos de arena y suciedad en las alas de las vigas y los dispositivos de anclaje de los tirantes en un 50%. Esta acumulación de sedimentos hace que se mantenga la humedad y se inicie el proceso de Oxidación superficial por efecto del intemperismo en un 2%.

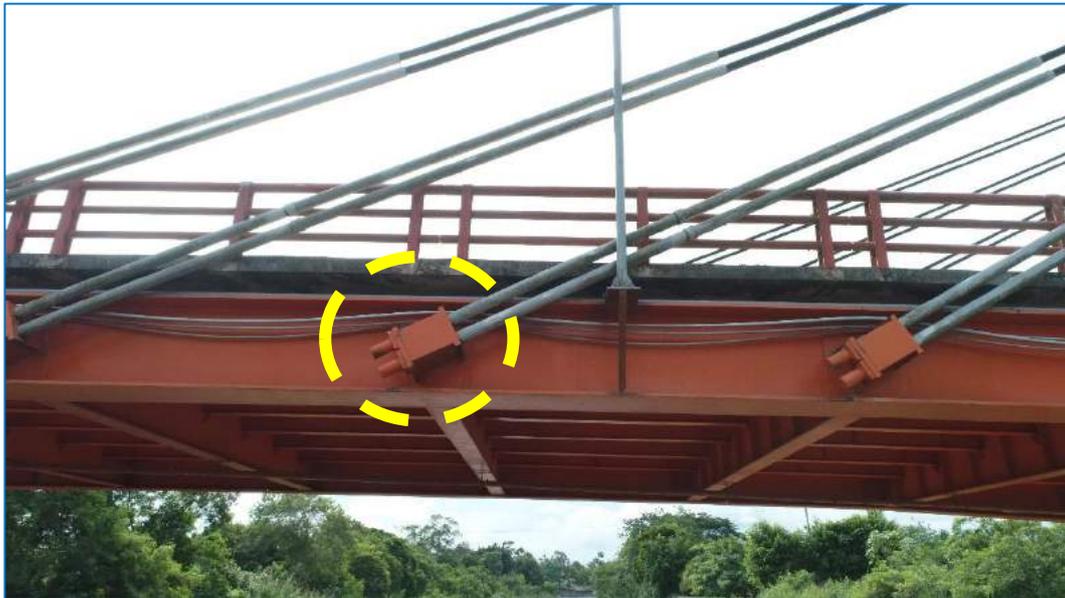
Fotografía N° 6. Se observa dispositivos de anclaje en la viga principal con presencia de sedimentos lo que ocasiona la oxidación superficial del acero.

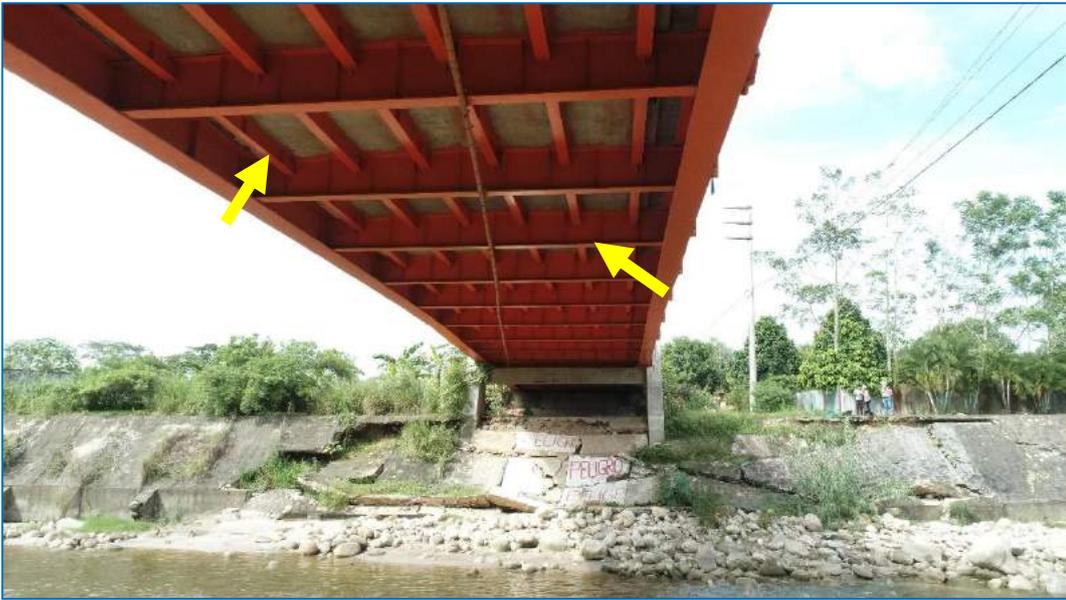
Fotografía N° 8. Vista hacia la margen derecha de las vigas transversales y largueros en muy buena condición.

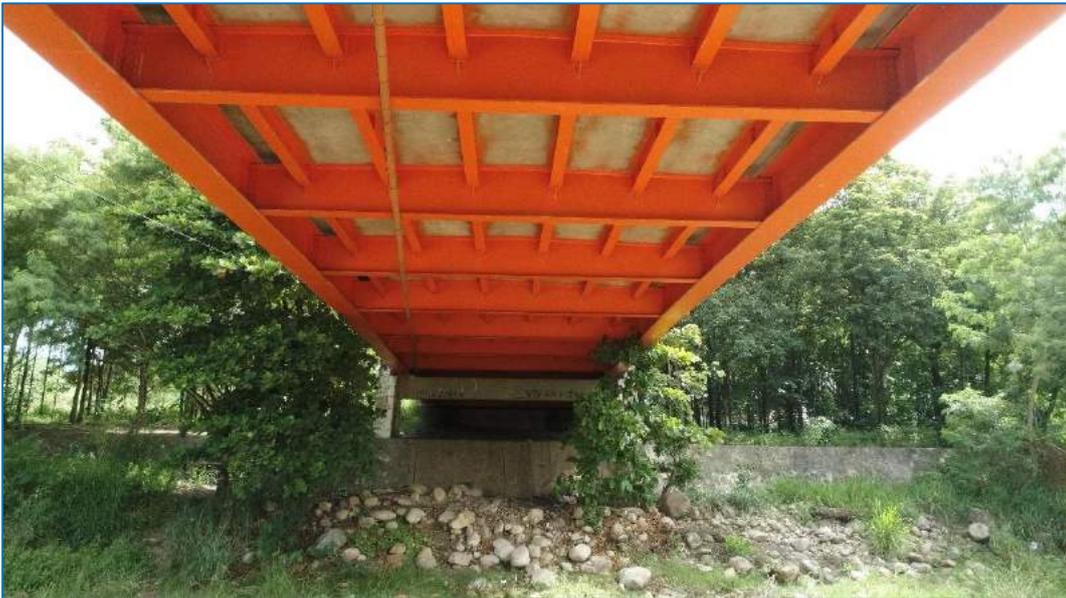
Fotografía N° 9. Vista hacia la margen izquierda de las vigas transversales y largueros en muy buena condición

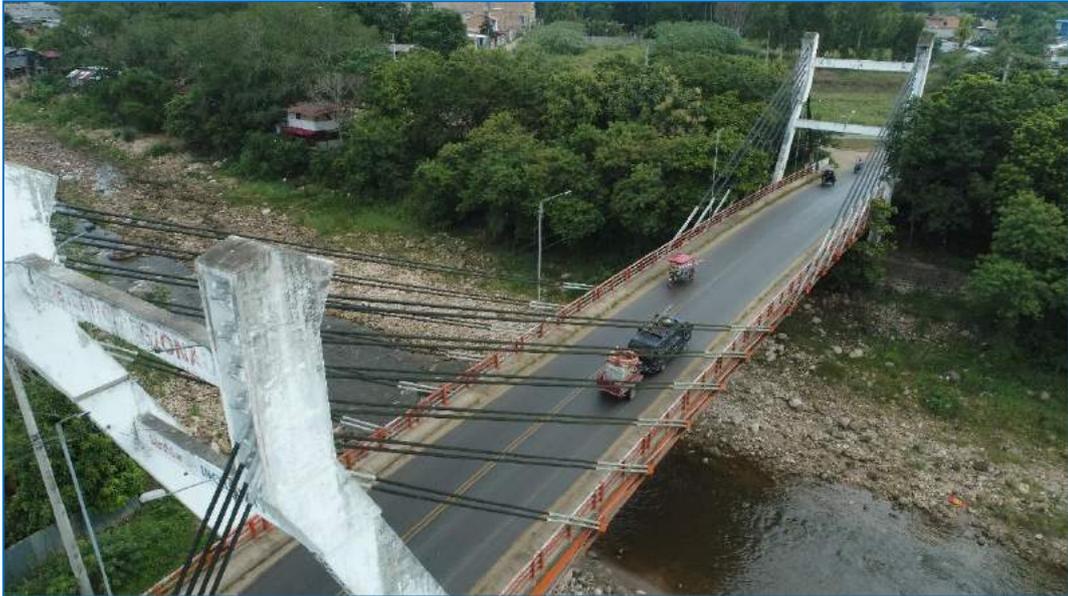
Fotografía N° 10. Vista aérea de la torre en la margen derecha donde se observa desprendimiento de la Pintura y eflorescencias producto del interperismo.
Fuente: Los Autores

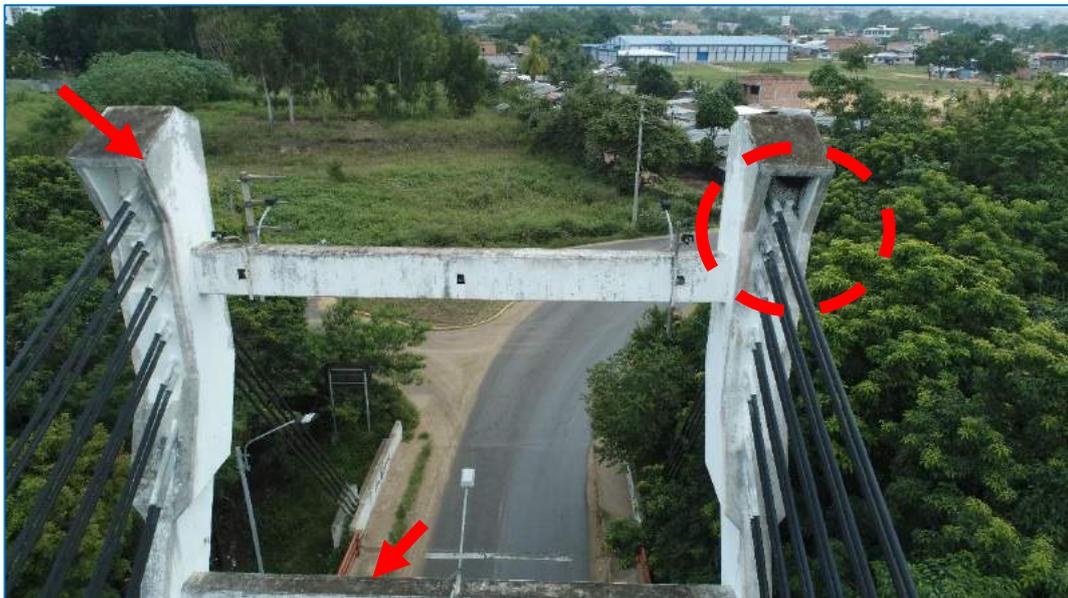
Fotografía N° 11. Vista aérea del pilar en la margen izquierda donde se observa desprendimiento de la Pintura y eflorescencias producto del interperismo.
Fuente: Los Autores

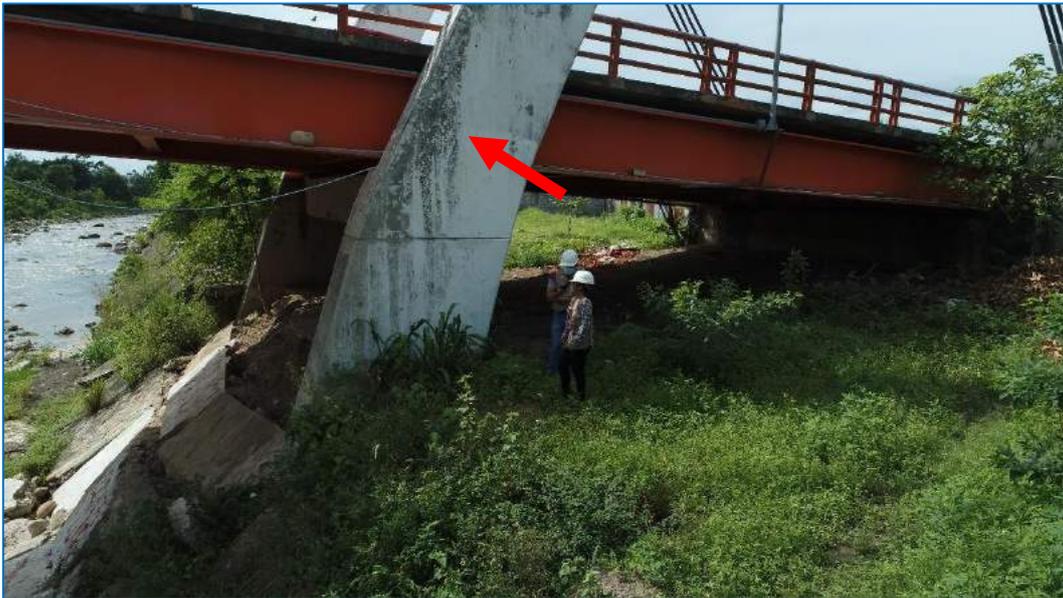
Fotografía N° 12. Zona inferior de la torre en la margen derecha donde se observa desgaste superficial del concreto por efectos del intemperismo.

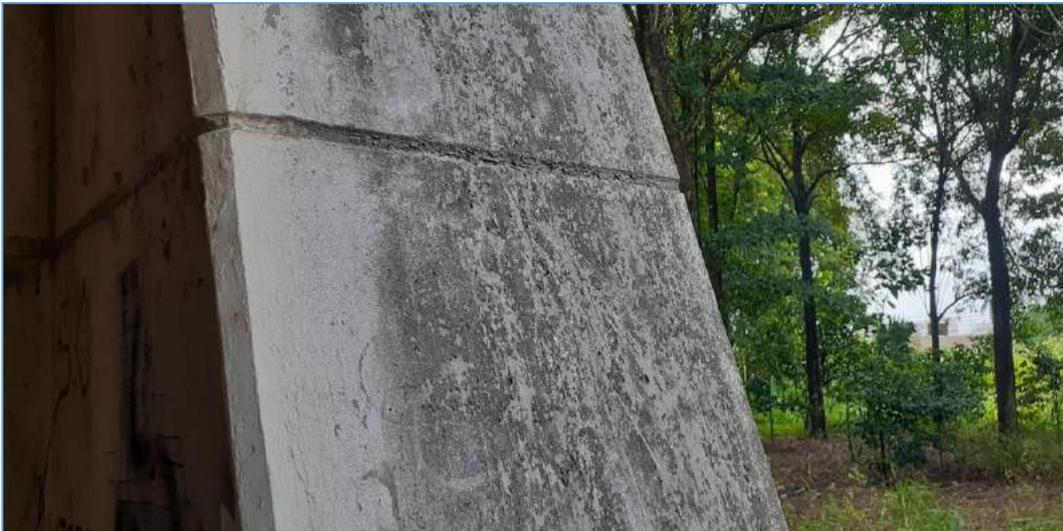
Fotografía N° 13. Se observa desprendimiento de la pintura y eflorescencias en la torre de la margen izquierda

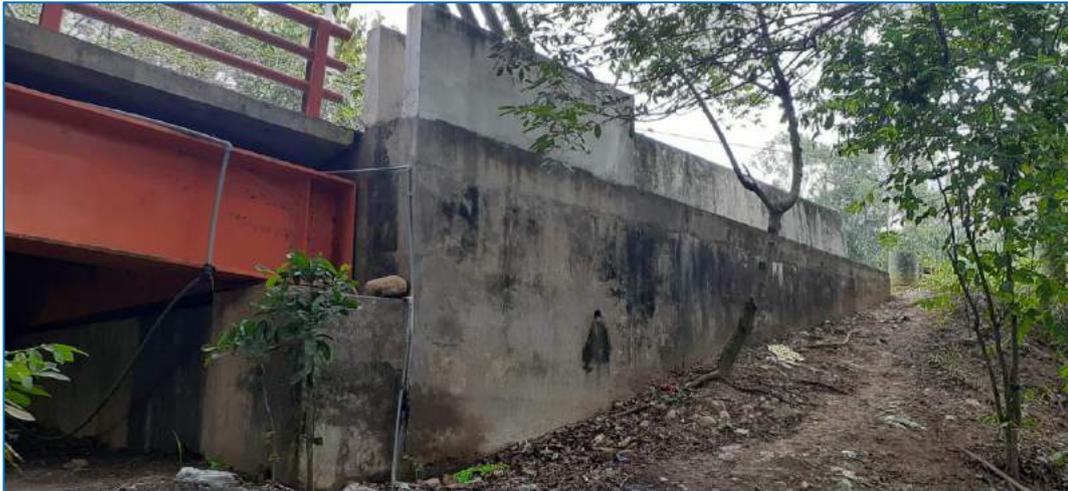
Fotografía N° 16. Se observa corrosión del concreto en el anclaje - estribo de la margen izquierda debido a la humedad causada por la tubería de agua potable que se encuentra rota

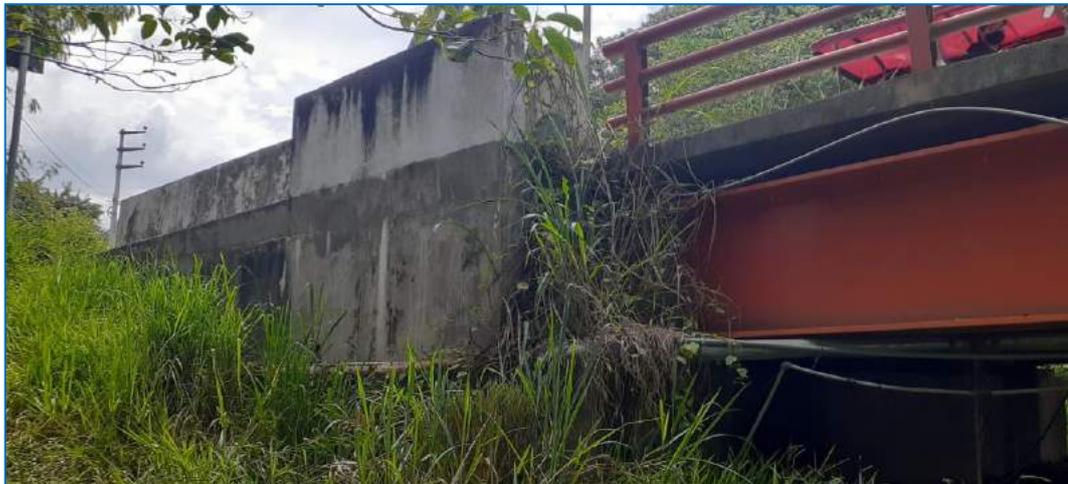
Fotografía N° 17. Se observa presencia de malezas y corrosión del concreto en el anclaje - estribo de la margen izquierda.

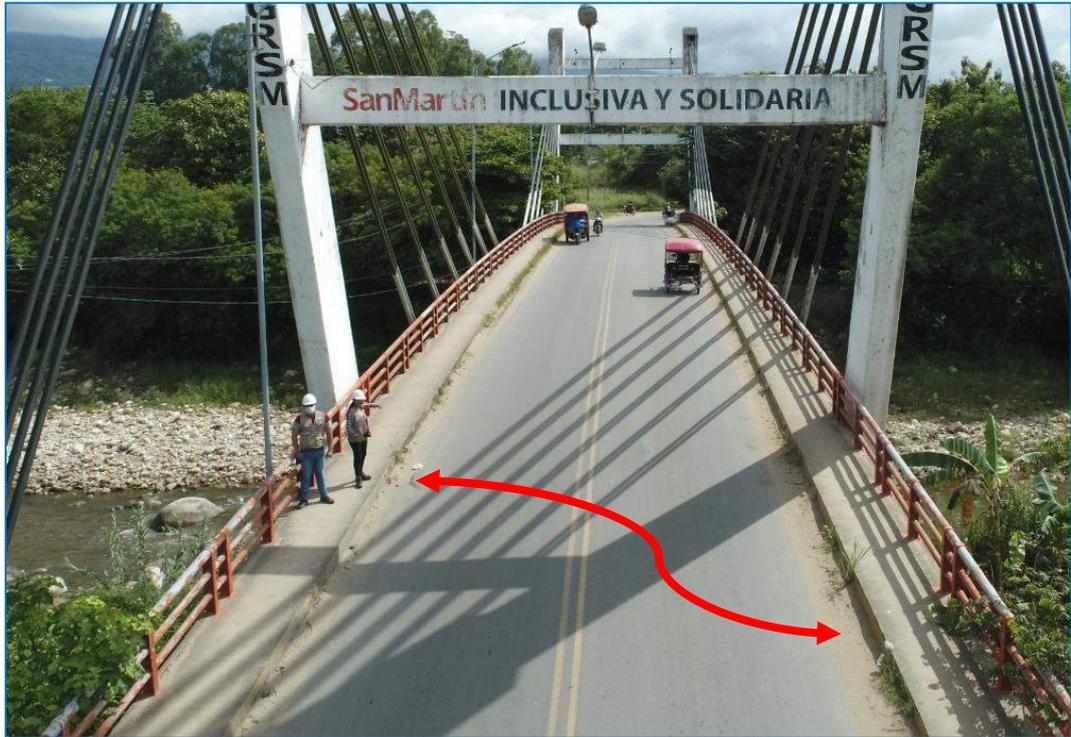
Fotografía N° 22. Se observa presencia de sedimentos de arena y suciedad, crecimiento de malezas en la capa de asfalto

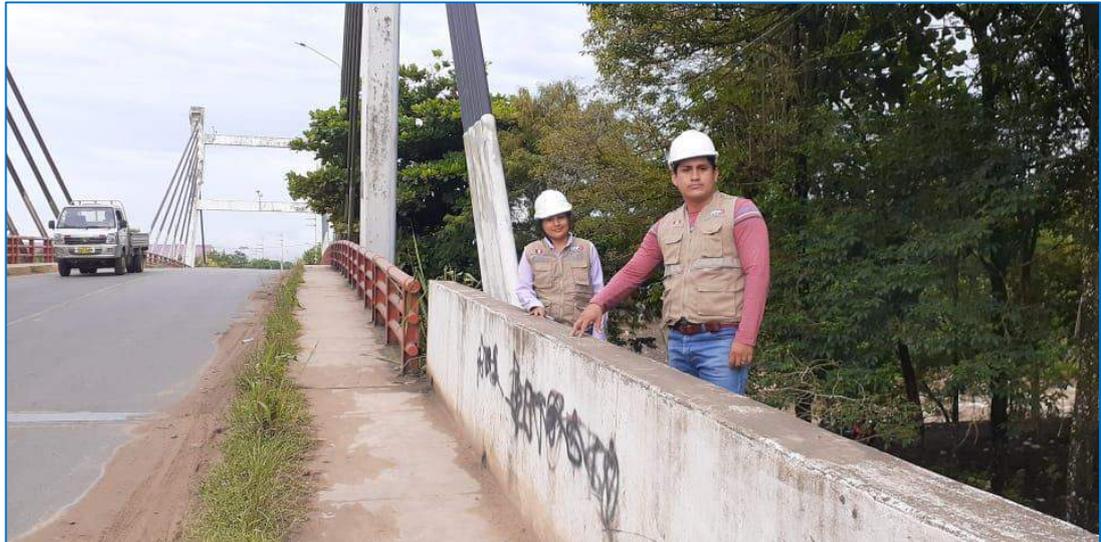
Fotografía N° 23. Se observa la presencia de sedimentos de arena y de malezas en la losa de aproximación de la margen derecha del Puente Atumpampa

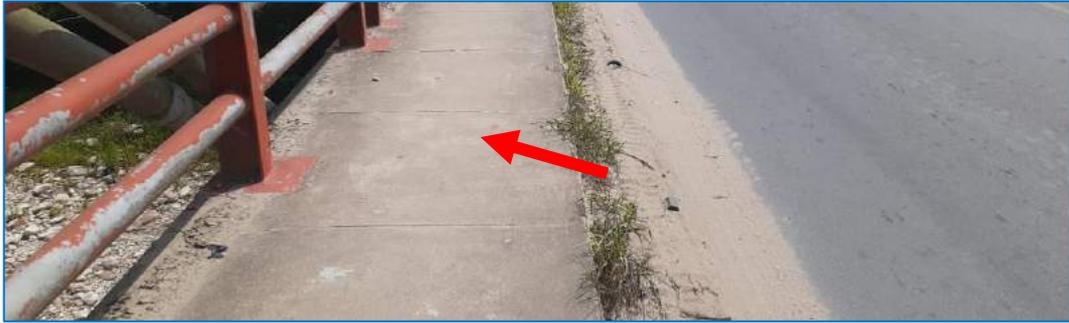
Fotografía N° 24. Se observa desgaste superficial con exposición de agregados.

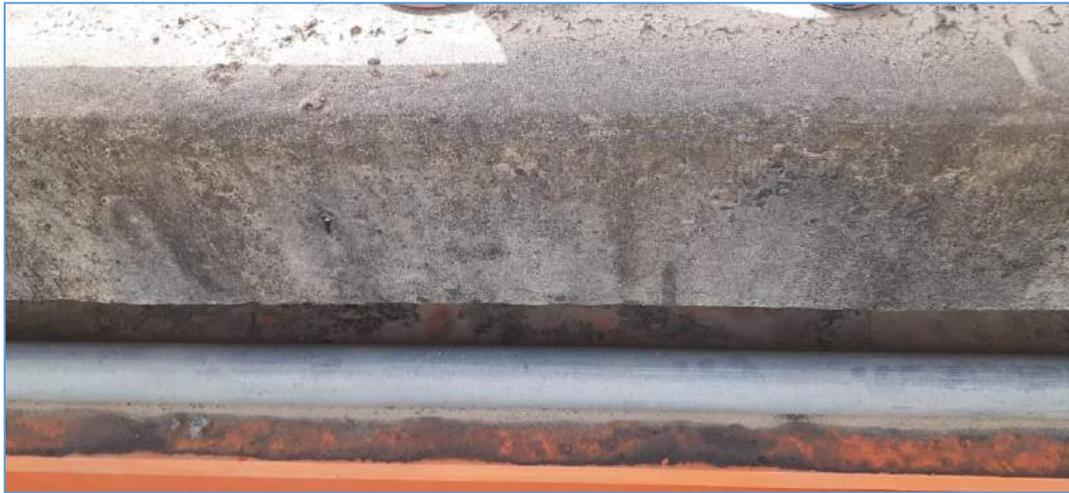
Fotografía N° 25. Se observa corrosión superficial del concreto en las veredas.

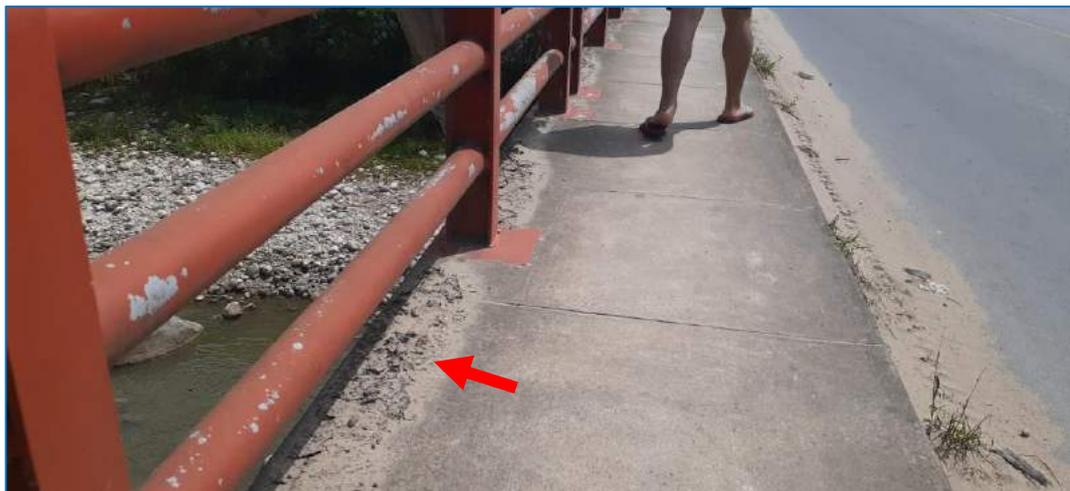
Fotografía N° 26. Se observa sedimentos de arena en los bordes de las veredas.

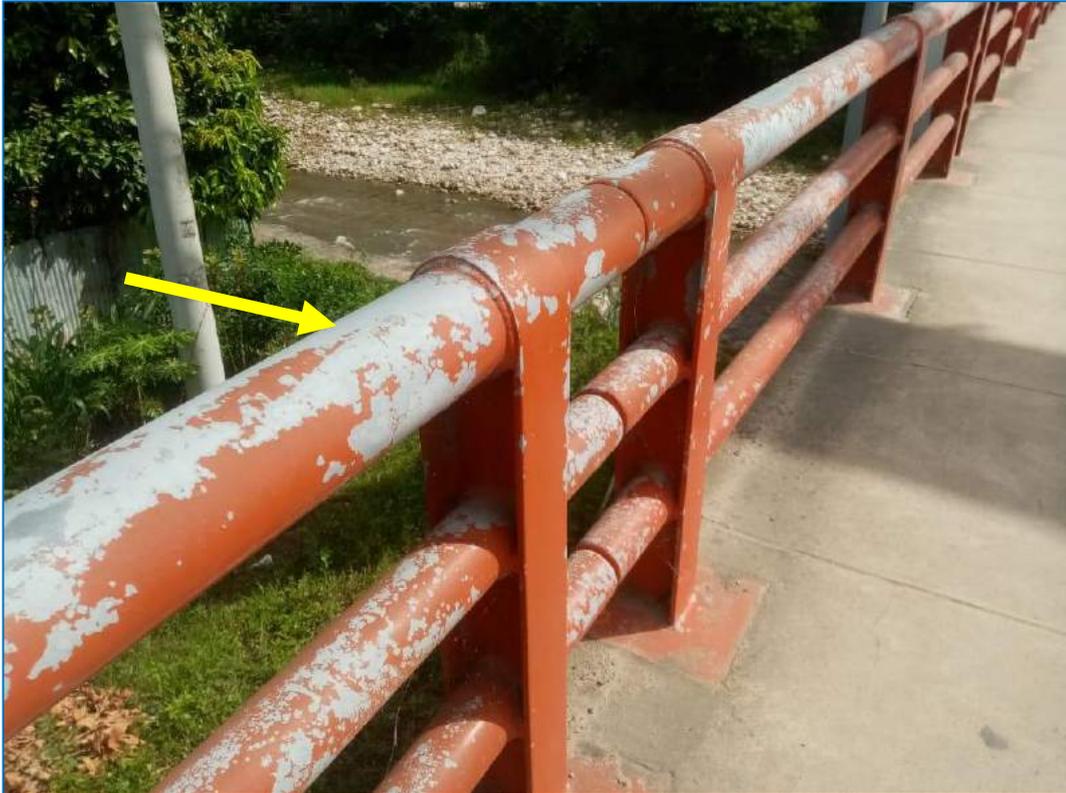
Fotografía N° 31. Se observa desprendimiento de la pintura en las barandas.

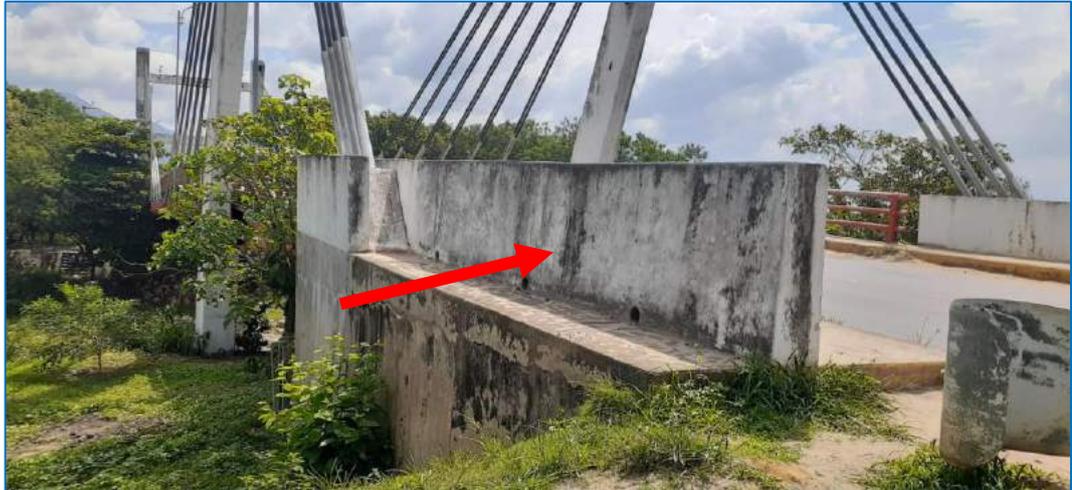
Fotografía N° 33. Se observa desprendimiento de pintura y corrosión del concreto parapeto en la margen derecha del puente

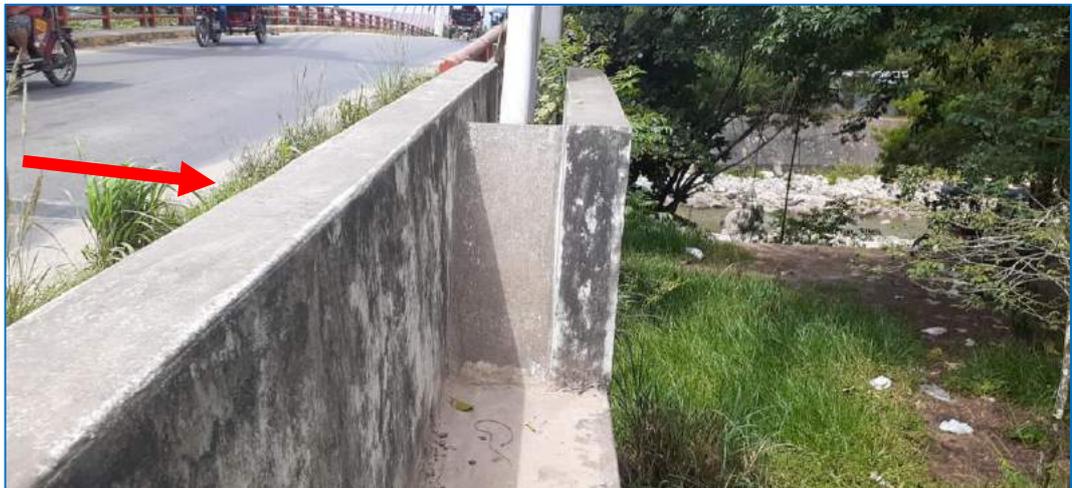
Fotografía N° 34. Se observa desprendimiento de pintura y corrosión del concreto parapeto en la margen izquierda del puente

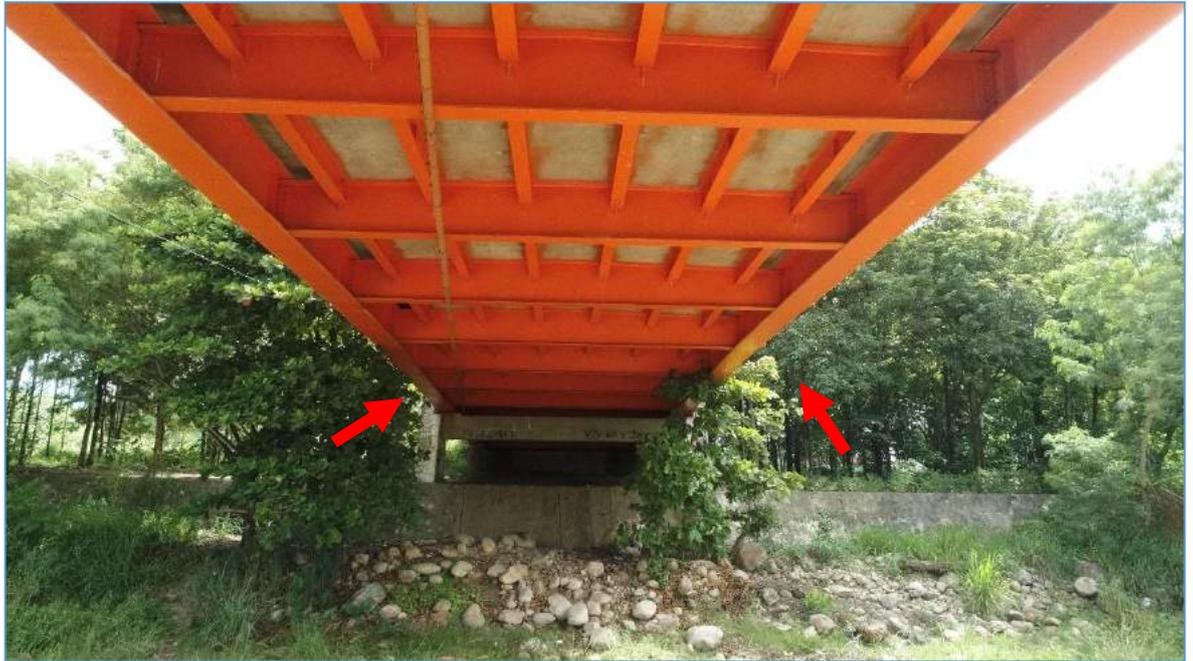
Fotografía N° 38. Se observa enrocado de la margen izquierda en buen estado.
Fuente: Los Autores

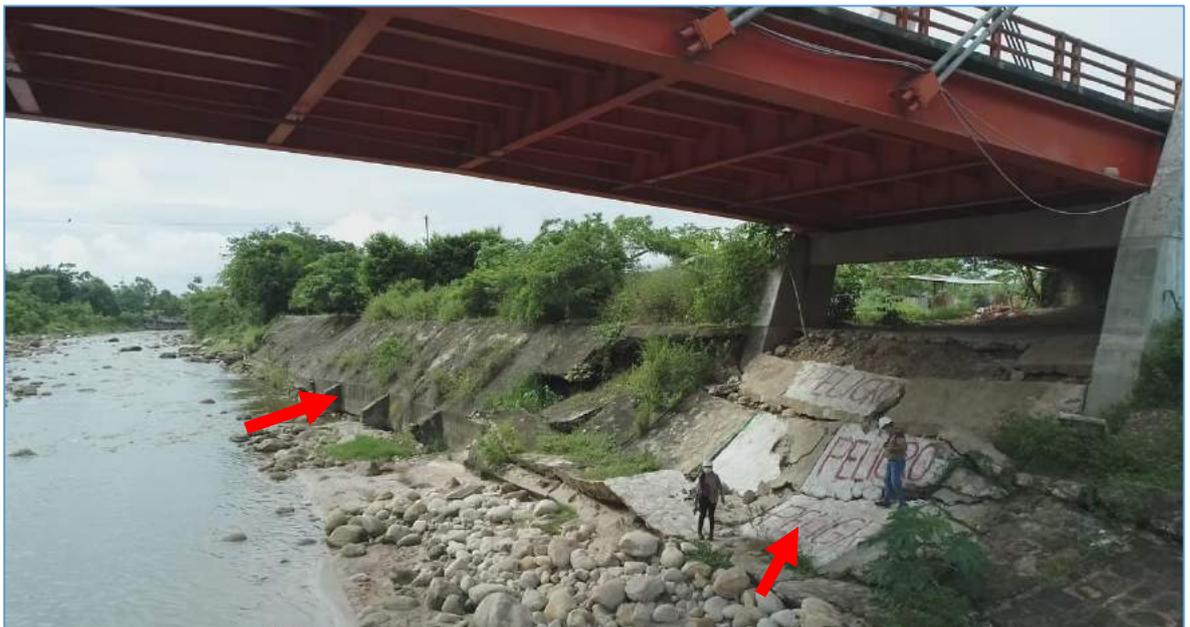
Fotografía N° 39. Se observa enrocado de la margen derecha colapsado y en mal estado, también existe socavación de la estructura de protección
Fuente: Los Autores

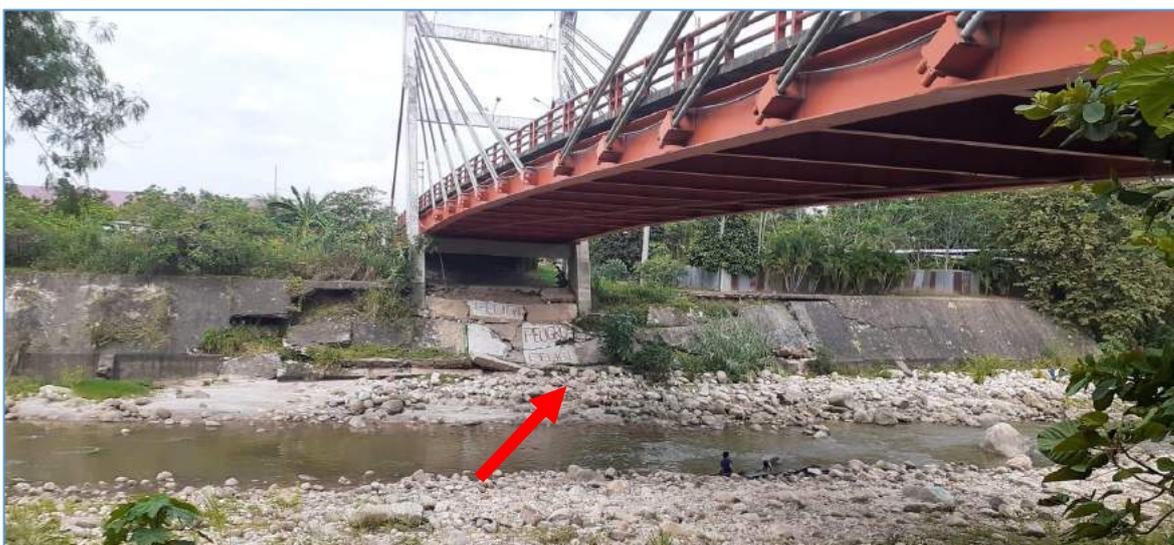
Fotografía N° 40. Vista Frontal del colapso del enrocado en la margen derecha

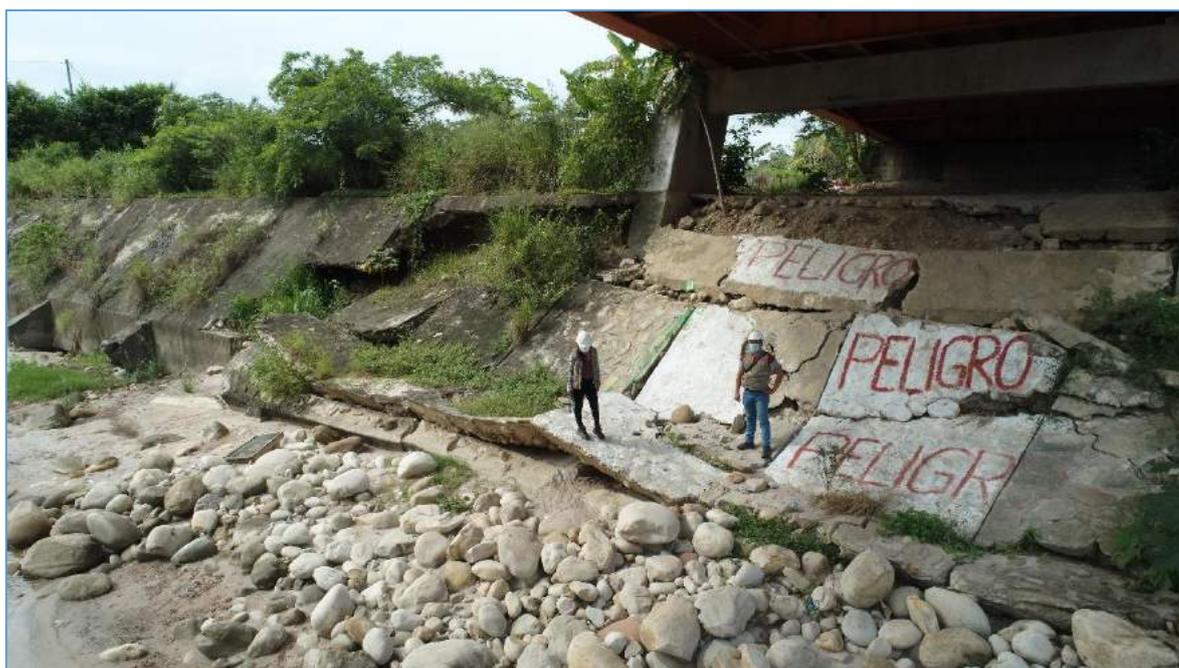
Fotografía N° 41. Colapso de la estructura de enrocado de la margen derecha del puente
