**FACULTAD DE CIENCIAS E INGENIERÍA  
PROGRAMA ACADÉMICO DE INGENIERÍA CIVIL**

**“APLICACIÓN DE LAS METODOLOGÍAS PCI Y VIZIR EN LA  
EVALUACIÓN DEL ESTADO DEL PAVIMENTO FLEXIBLE EN LA  
AV. CIRCUNVALACIÓN, DISTRITO DE TARAPOTO, PROVINCIA Y  
DEPARTAMENTO DE SAN MARTÍN”**

**TARAPOTO – PERÚ**

**2021**

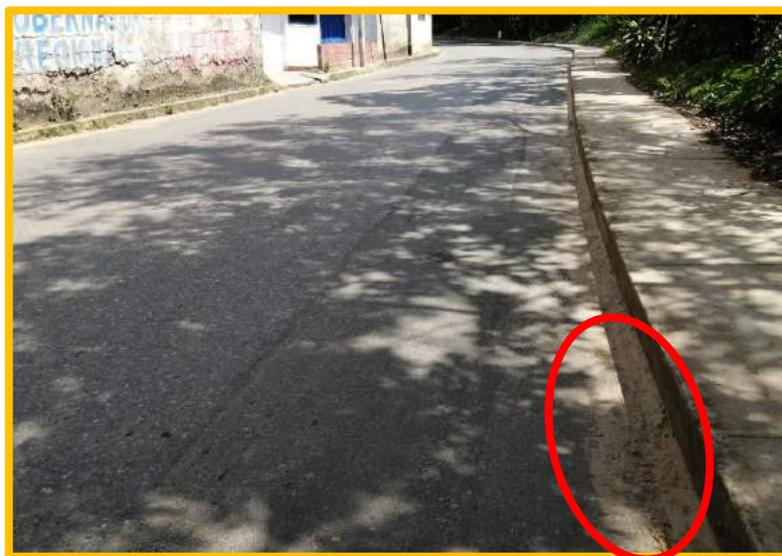
*Ilustración 20: Testigo de defectos en el pavimento flexible*

Las fallas que se encontraron con nivel de severidad media fueron: desprendimiento de agregados, parches y parches de cortes utilitarios; también se registraron abultamiento y hundimientos y fisura parabólica o por deslizamiento con severidades baja.

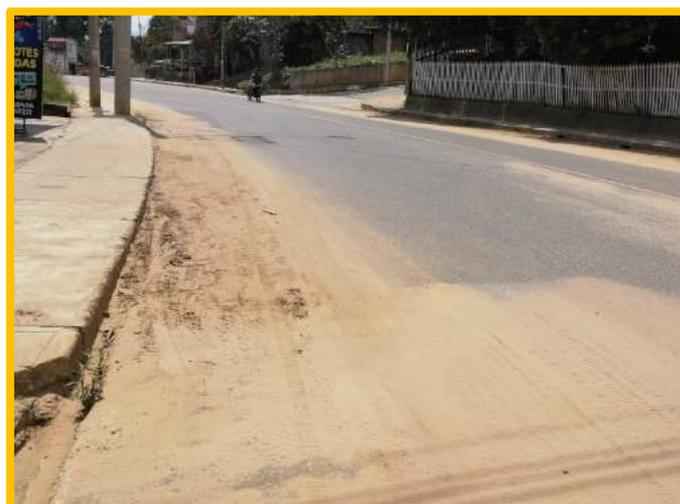
*Ilustración 22: Testigo de defectos en el pavimento flexible*

Las fallas que se encontraron en su mayoría con nivel de severidad baja fueron: desprendimiento de agregados, parches y parches de cortes utilitarios, también se registraron desnivel carril berma y peladura por intemperismo.

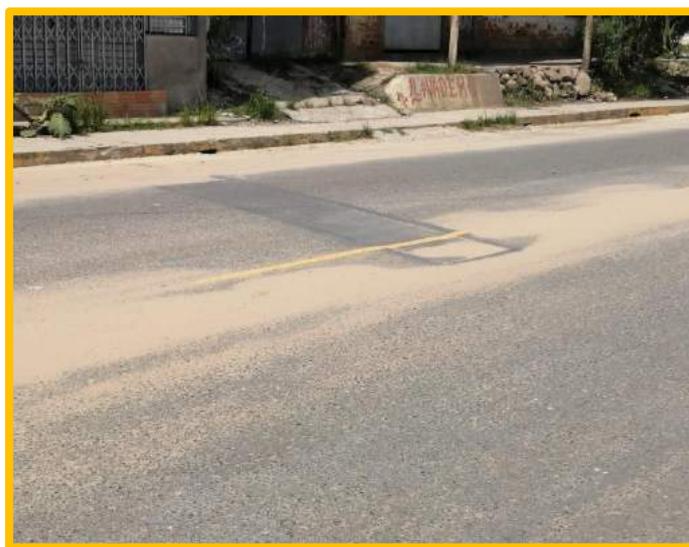
*Ilustración 24: Testigo de defectos en el pavimento flexible*

Las fallas que se encontraron en su mayoría con nivel de severidad baja fueron: parches y parches de cortes utilitarios, también se registraron hundimientos en severidad baja.

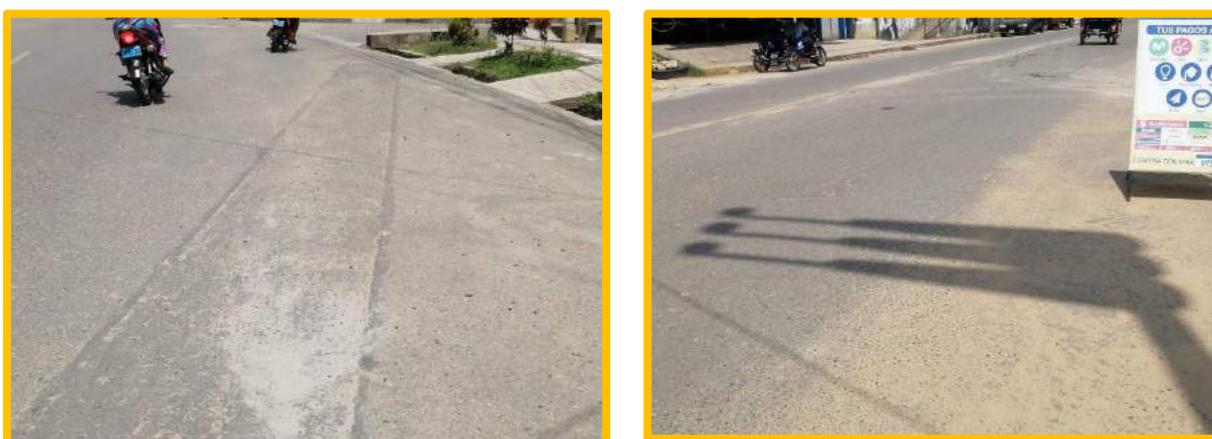
*Ilustración 26: Testigo de defectos en el pavimento flexible*

Las fallas que se encontraron con nivel de severidad media fueron: peladura por intemperismo y desprendimiento de agregados y también parches y parches de cortes utilitarios en severidades baja.

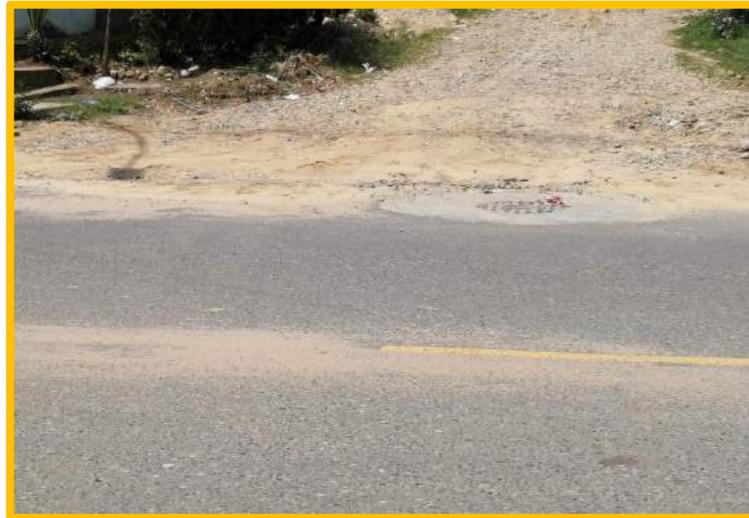
*Ilustración 27: Testigo de defectos en el pavimento flexible*

La Falla que mayor se observó fue el deterioro del pavimento en peladura por intemperismo en media severidad, ya que es también una falla estructural en la cual influye en su totalidad de la carpeta asfáltica.

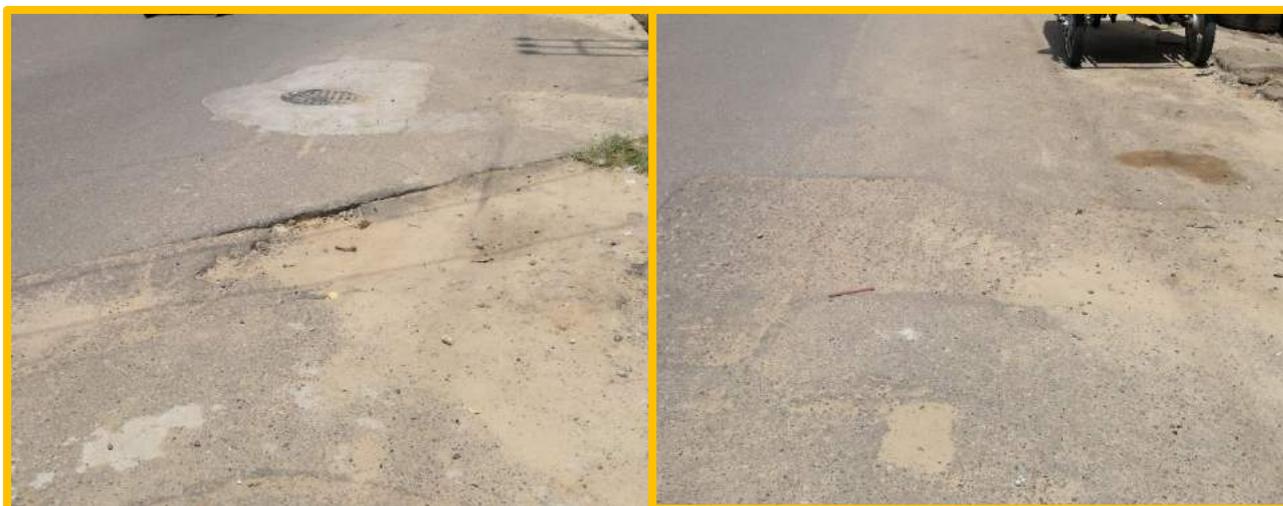
*Ilustración 29: Testigo de defectos en el pavimento flexible*

Las fallas que se encontraron con nivel de severidad media fueron: peladura por intemperismo y desprendimiento de agregados, parches y parches de cortes utilitarios, y baches; también se hundimientos abultamiento y hundimientos y fisura parabólica o por deslizamiento con severidades baja.

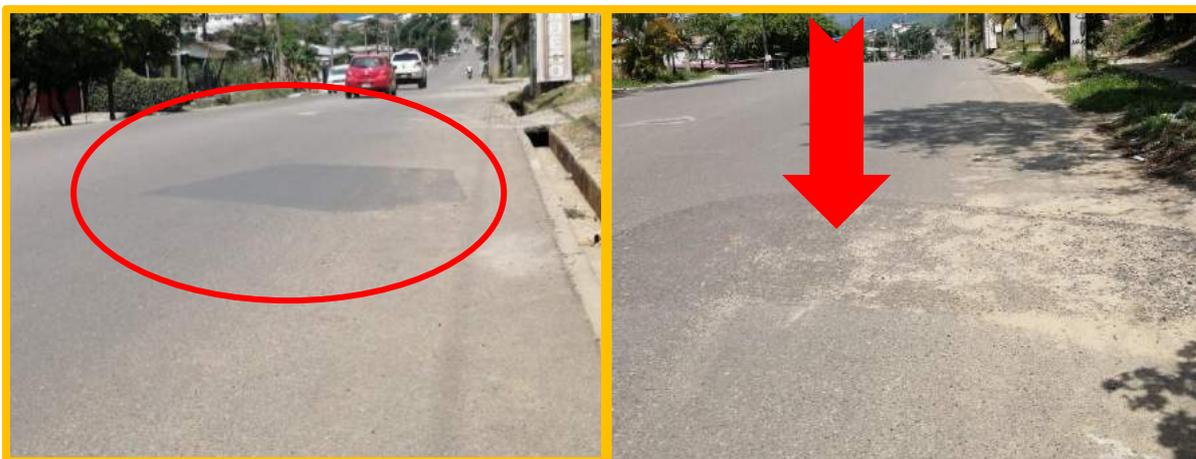
*Ilustración 31: Testigo de defectos en el pavimento flexible*

Las fallas que se encontraron con nivel de severidad media fueron: parches y parches de cortes utilitarios; también se desprendimiento de agregados en severidad baja.

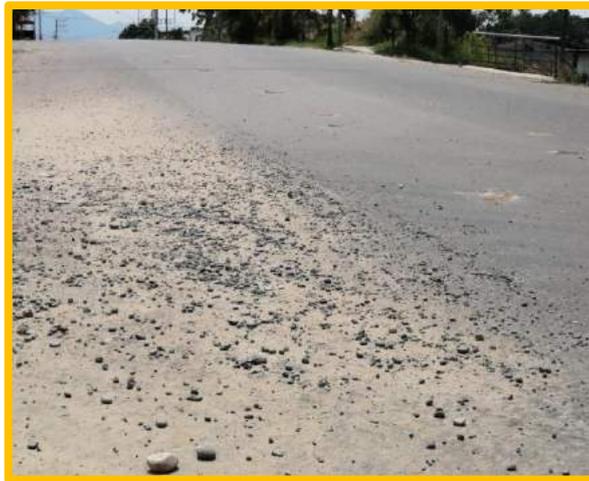
*Ilustración 32: Testigo de defectos en el pavimento flexible*

La falla que mayor se observó fue el deterioro del pavimento en parches y parches de cortes utilitarios con severidad baja, y también desprendimiento de agregados.

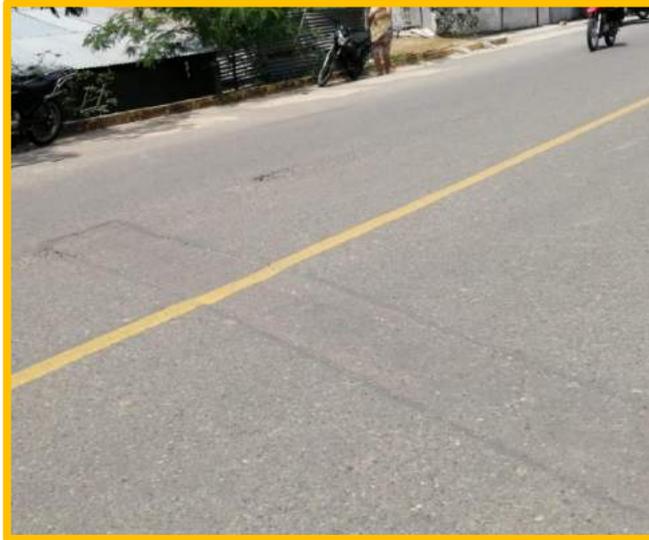
*Ilustración 34: Testigo de defectos en el pavimento flexible*

Las fallas que se encontraron con nivel de severidad media fueron: parches y parches de cortes utilitarios; también se encontraron peladura por intemperismo.

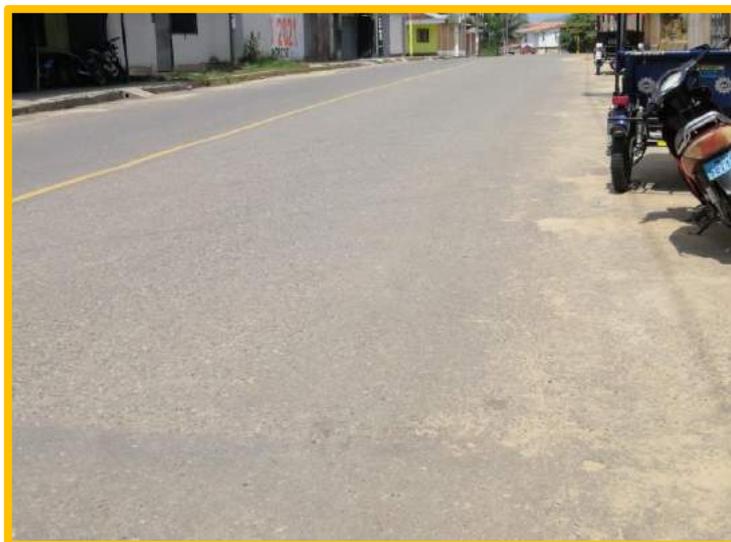
*Ilustración 37: Testigo de defectos en el pavimento flexible*

Las fallas que se encontraron con nivel de severidad media fueron: fisura por deslizamiento con severidad baja, también podemos observar exudación, parches y parches de cortes utilitarios.

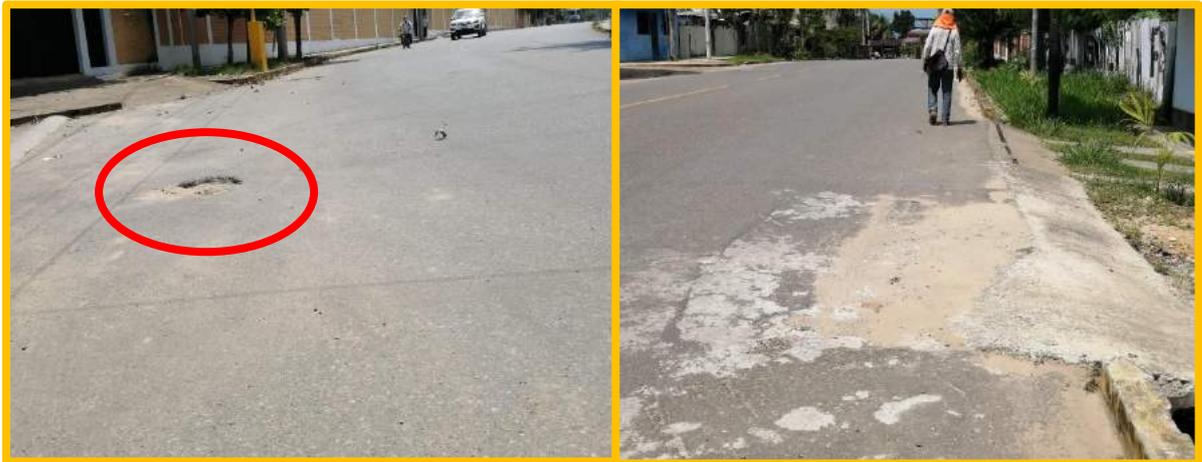
*Ilustración 39: Testigo de defectos en el pavimento flexible*

Las fallas que se encontraron con nivel de severidad media fueron: huecos en severidad media; también se encontraron peladura por intemperismo y desprendimiento de agregados; también se registraron desnivel carril – berma.

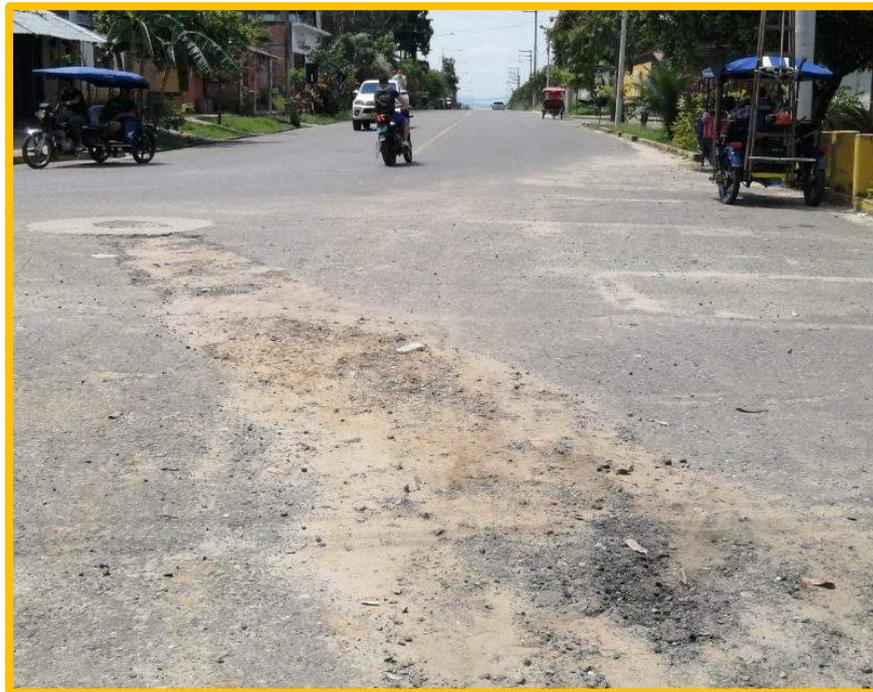
*Ilustración 41: Testigo de defectos en el pavimento flexible*

Las fallas que se encontraron con nivel de severidad media fueron: se encontraron peladura por intemperismo y desprendimiento de agregados en severidad media; también se encontraron parches y parches de cortes utilitarios.

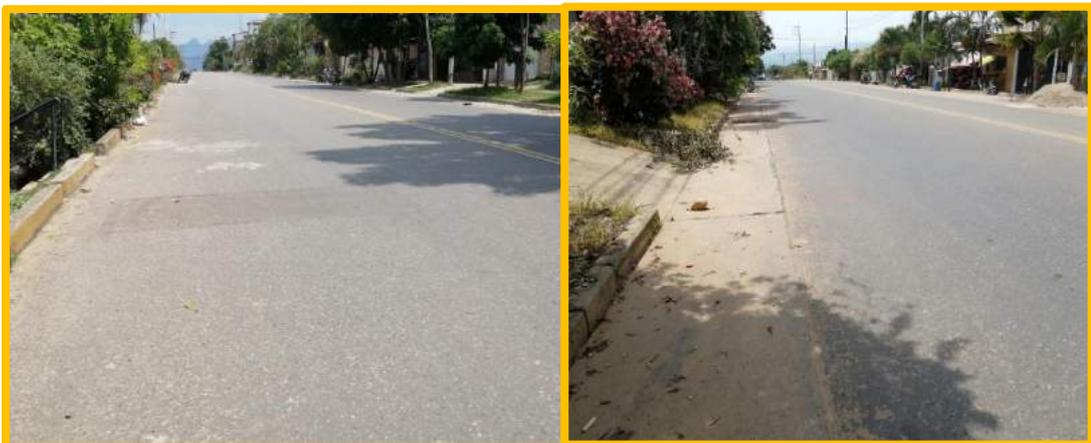
*Ilustración 43: Testigo de defectos en el pavimento flexible*

Las fallas que se encontraron en su mayoría con nivel de severidad baja fueron: parches y parches de cortes utilitarios, también se registraron desnivel carril berma y peladura por intemperismo y desprendimiento de agregados en severidades baja.

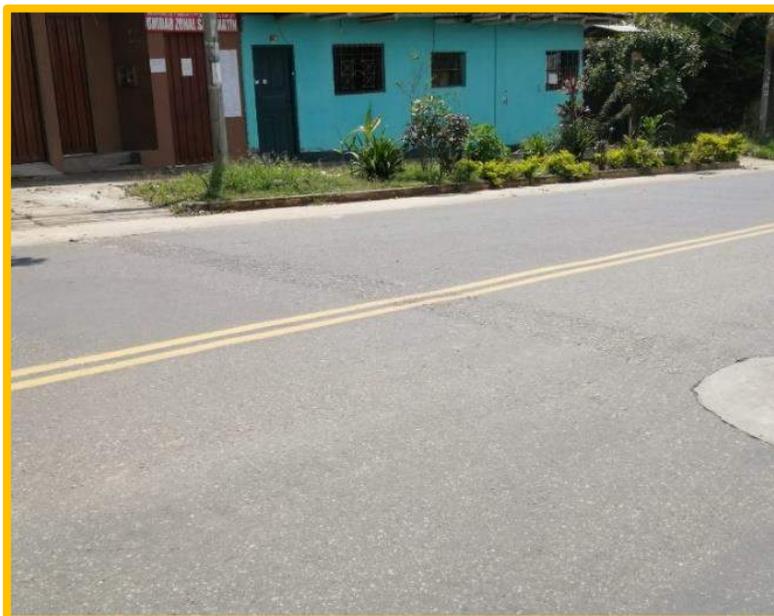
*Ilustración 44: Testigo de defectos en el pavimento flexible*

La falla que mayor se observo fue el deterioro del pavimento en parches y parches de cortes utilitarios en baja severidad, ya que es también una falla estructural en la cual influye en su totalidad de la carpeta asfáltica.

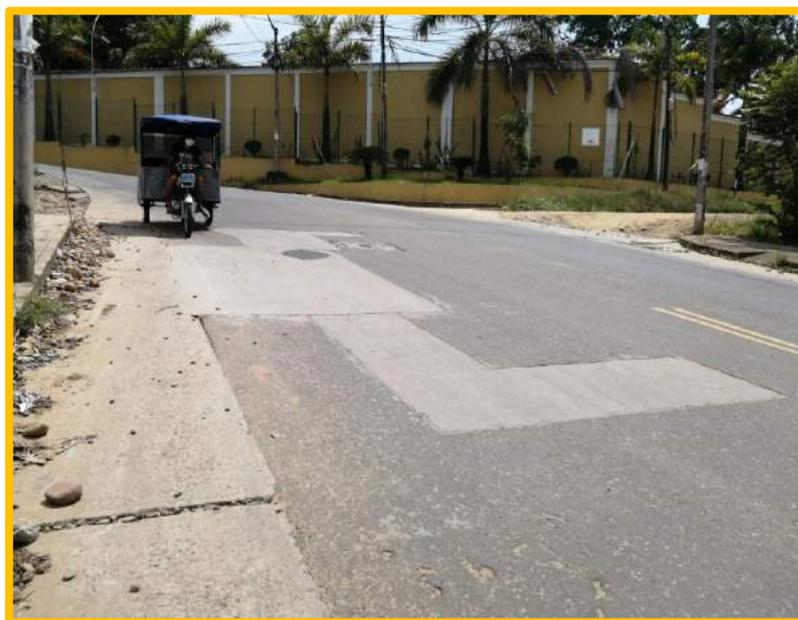
*Ilustración 46: Testigo de defectos en el pavimento flexible*

Las fallas que se encontraron en su mayoría con nivel de severidad baja fueron: parches y parches de cortes utilitarios, también se registraron desnivel carril berma y desprendimiento de agregados en severidades media.

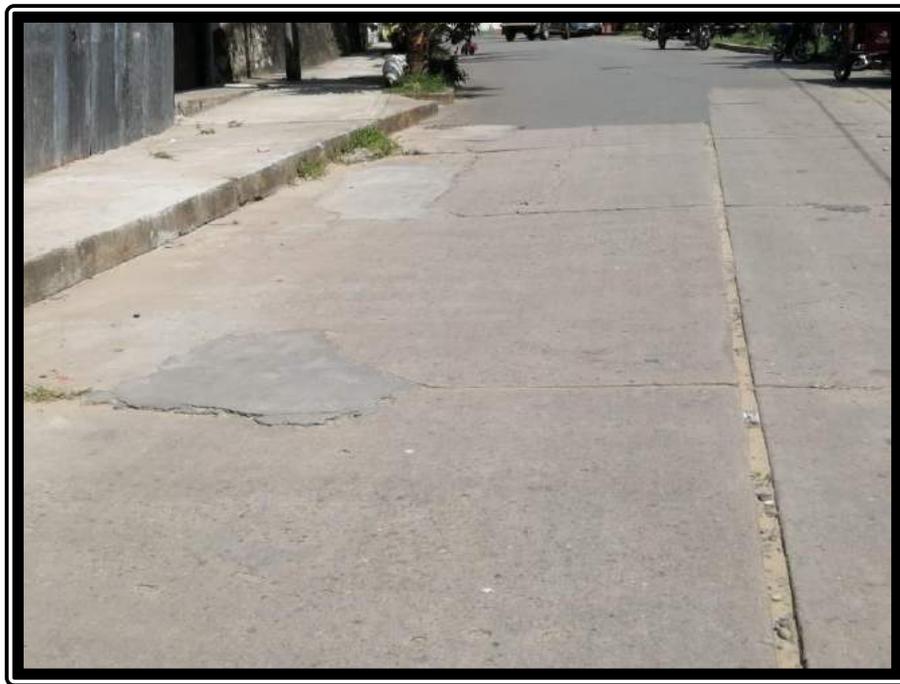
*FOTO N° 01: Se observa parcheo a lo largo de la vía*

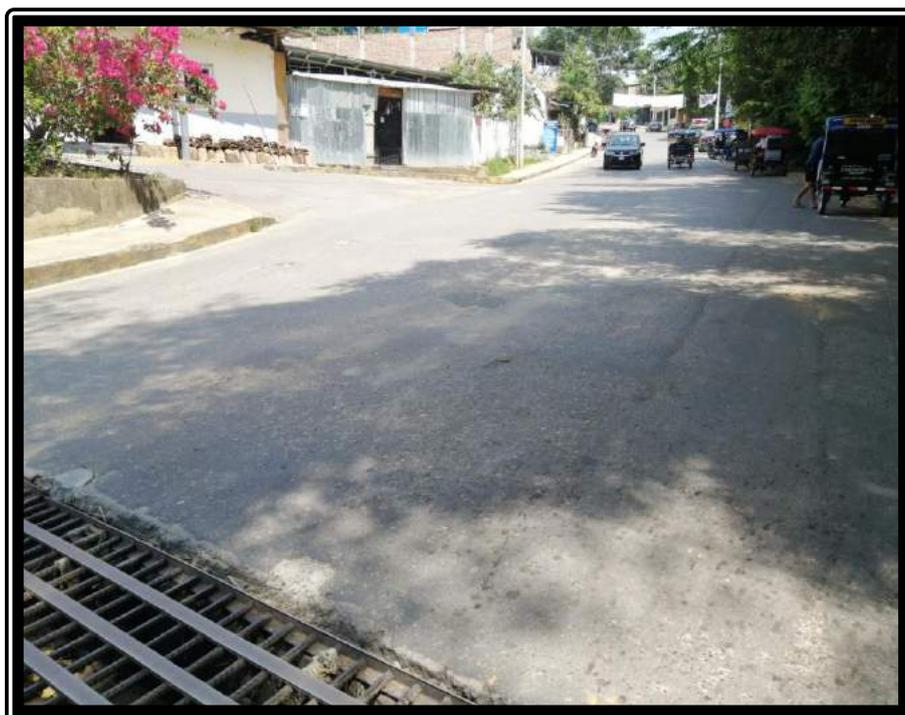
**FOTO N° 02:** Se desprendimiento de agregados y parcheo

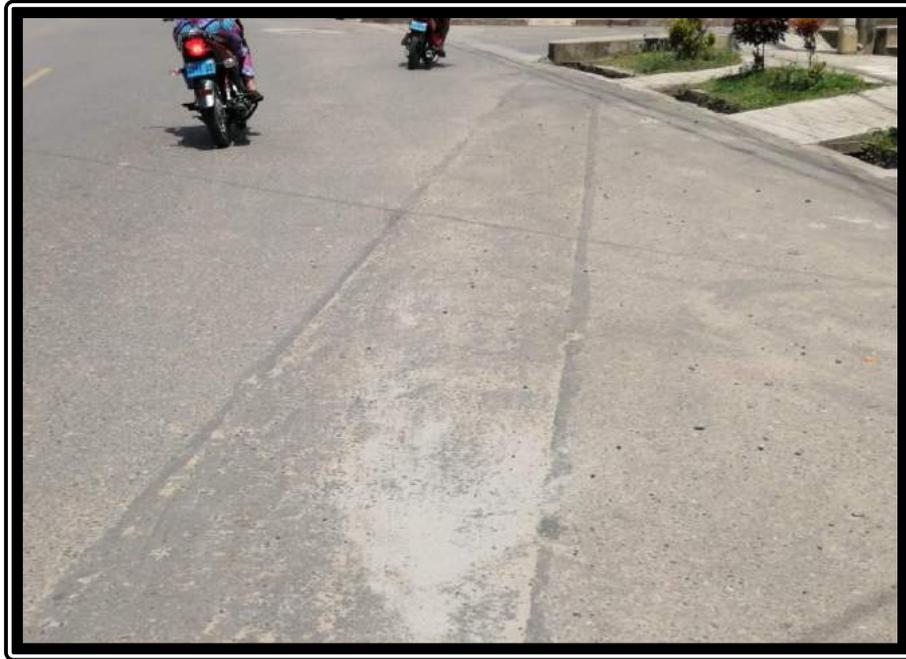
**FOTO N° 03:** Se observa parcheo y peladura por intemperismo

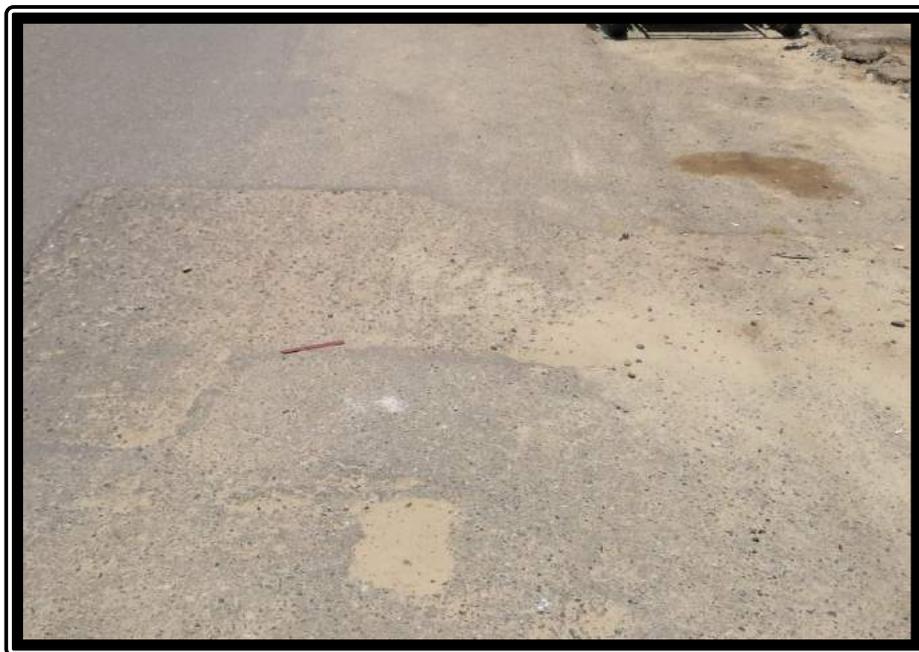
**FOTO N° 04:** se observa desprendimiento de agregados, agregado pulido

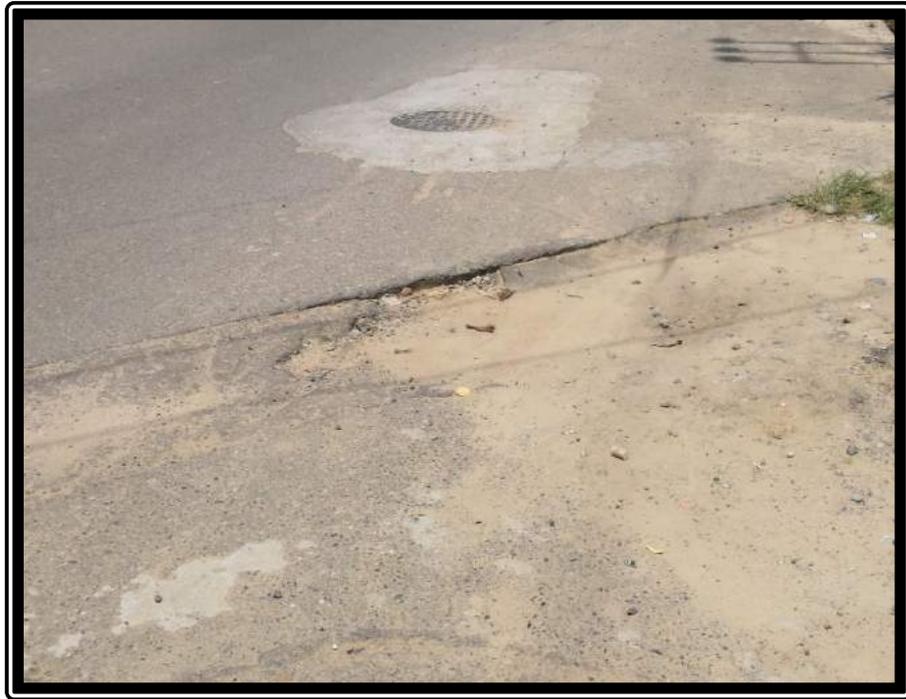
**FOTO N° 05:** se observa hundimiento y desprendimiento de agregados

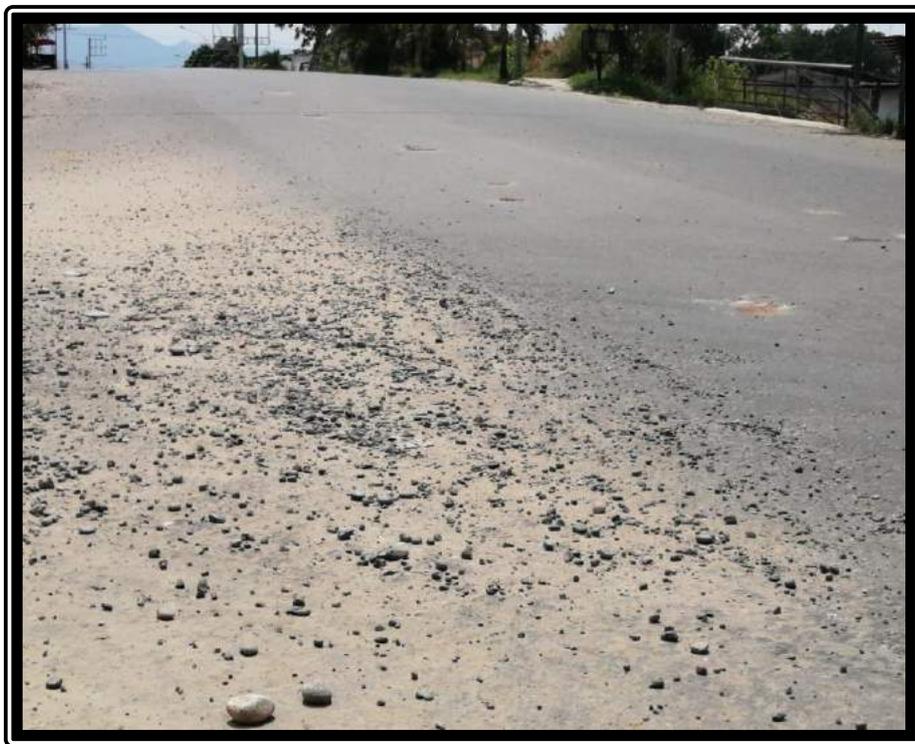
**FOTO N° 06:** se observa desprendimiento de agregados

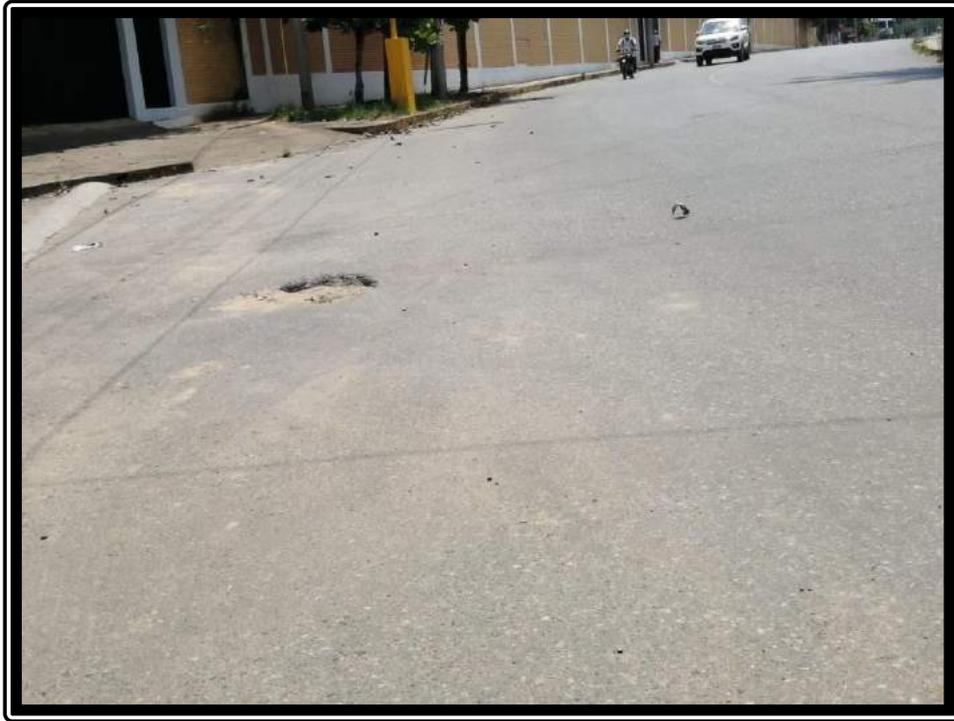
*FOTO N° 07: se observa huecos en algunas partes de la vía*

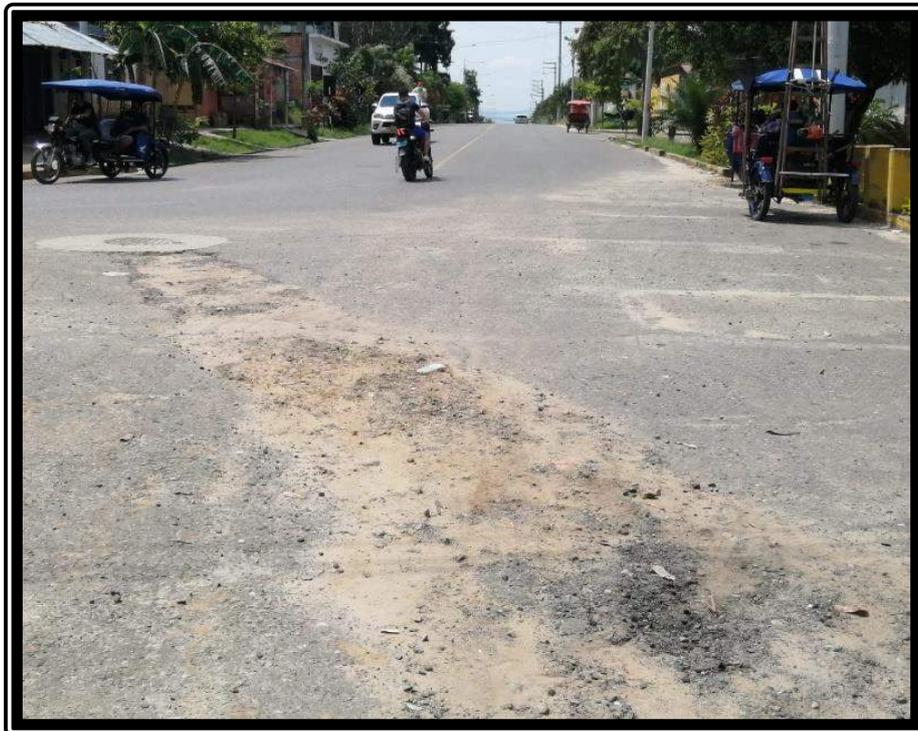
**FOTO N° 08:** se observa parcheo, desprendimiento de material agregado
