**Universidad Científica del Perú - UCP**  
*Registrado en el Asiento N° A00010 de la Partida N° 11000318, Personas Jurídicas de Iquitos,  
Superintendencia de los Registros Públicos - SUNARP*

**TESIS**

**“EVALUACIÓN DEL ESTADO SUPERFICIAL DEL PAVIMENTO  
FLÉXIBLE, MEDIANTE EL MÉTODO DEL ÍNDICE DE CONDICIÓN  
DEL PAVIMENTO, DEL JR. JORGE CHÁVEZ, DISTRITO DE  
TARAPOTO, PROVINCIA Y DEPARTAMENTO DE SAN MARTÍN”**

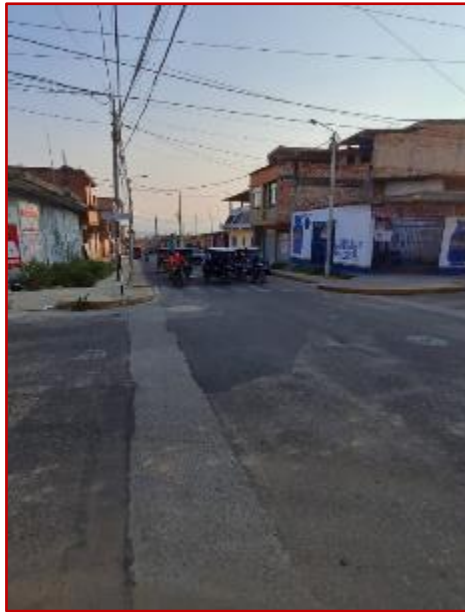
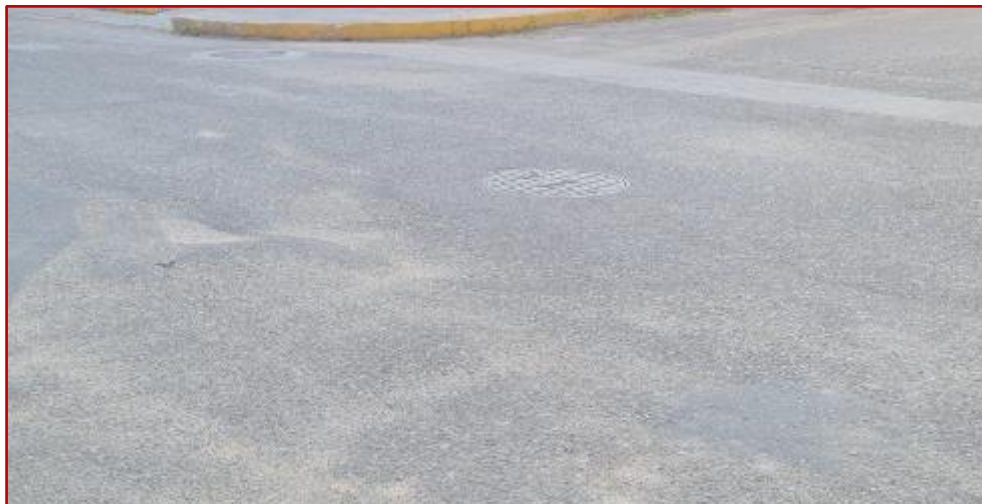
**Ilustración 60: Testigo de defectos en el pavimento flexible – Cuadra 10**

La falla que mayor se observo fue el deterioro del pavimento huecos en alta y baja severidad y el desnivel entre el pavimento y la berma lateral.
