**FACULTAD DE CIENCIAS E INGENIERÍA
PROGRAMA ACADÉMICO DE INGENIERÍA CIVIL**

TESIS

**“EVALUACIÓN DE PATOLOGÍAS Y SU INFLUENCIA EN UNA
PROPUESTA DE MANTENIMIENTO DEL PUENTE BELLAVISTA,
PROVINCIA DE BELLAVISTA Y DEPARTAMENTO DE SAN
MARTÍN”**

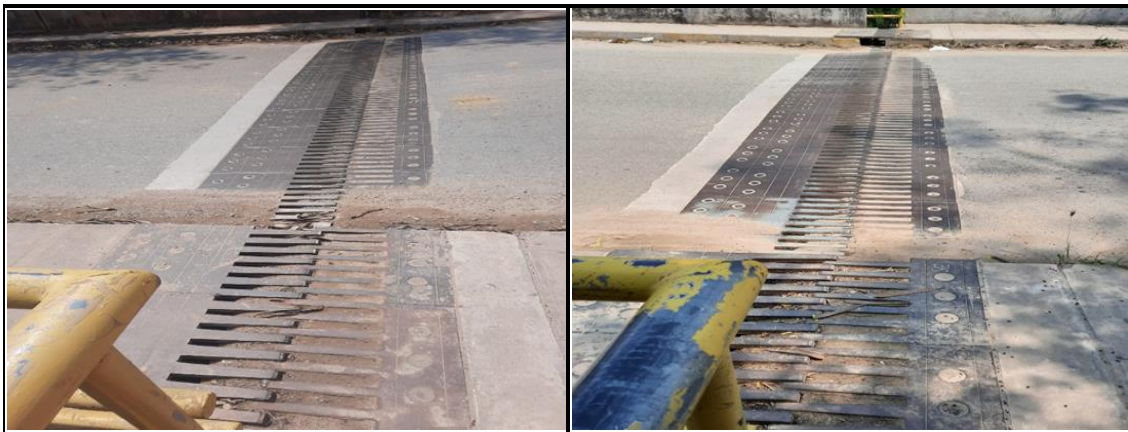
Grado 1: Oxidación Superficial
Grado 2: Corrosión con picaduras

CONDICIÓN ENCONTRADA	
PLANCHAS DESLIZANTES	4% se encuentra en grado 2 donde se observan corrosión con picaduras y el 96% restante se encuentra en grado 1 donde se observa oxidación superficial.

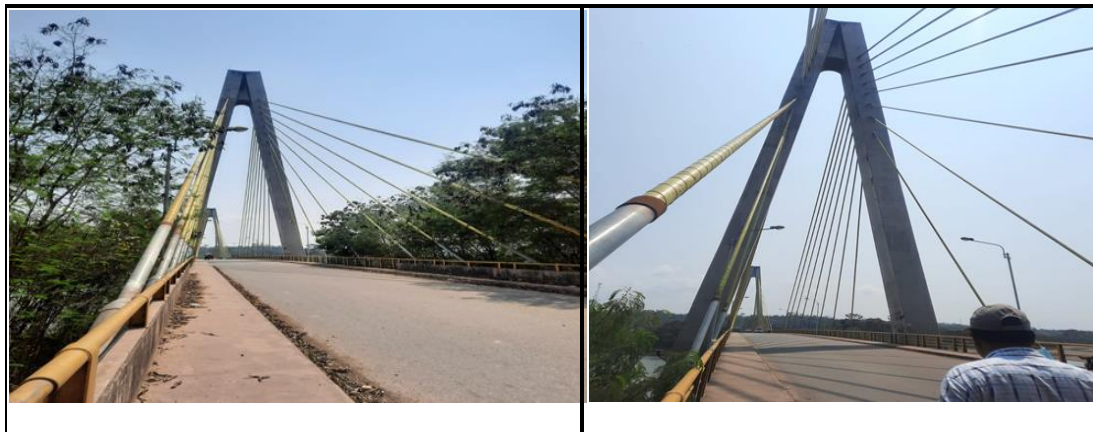
Grado 1: Oxidación Superficial, perdida de pintura
Grado 2: Corrosión Superficial

CONDICIÓN ENCONTRADA	
Torres de Acero	10% se encuentra en grado 2 donde se observan corrosión con picaduras y el 90% restante se encuentra en grado 1 donde se observa oxidación superficial y perdida de pintura.

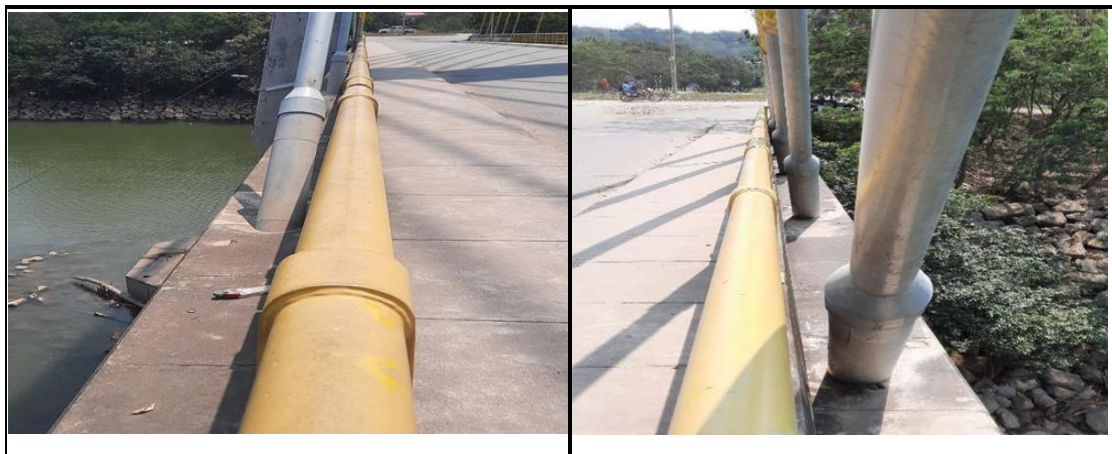
Grado 1: Oxidación Superficial y perdida de pintura
Grado 2: Corrosión Superficial

CONDICIÓN ENCONTRADA	
Péndola de acero	6% se encuentra en grado 2 donde se observan corrosión superficial y el 94% restante se encuentra en grado 1 donde se observa oxidación superficial y perdida de pintura.

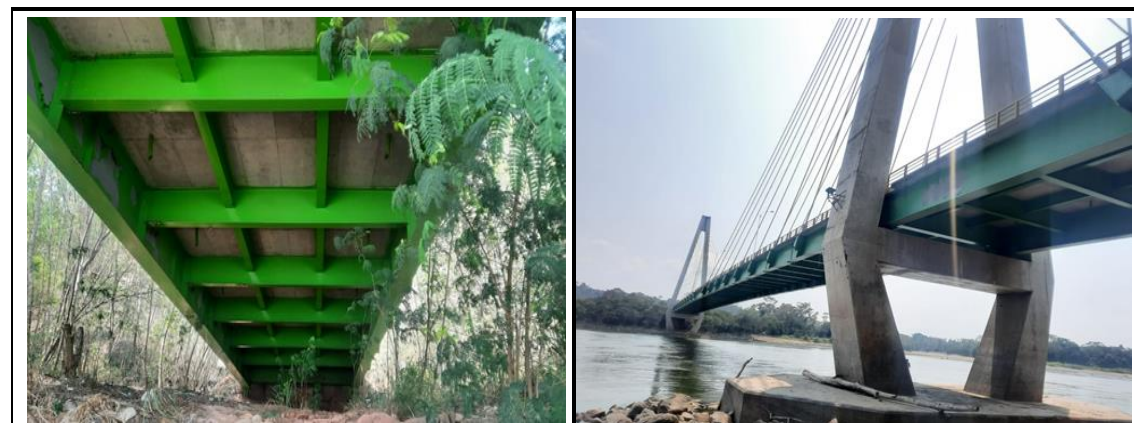
Grado 1: Oxidación Superficial y perdida de pintura
Grado 2: Corrosión Superficial

CONDICIÓN ENCONTRADA	
Vigas Transversales	3% se encuentra en grado 2 donde se observan corrosión superficial y el 97% restante se encuentra en grado 1 donde se observa oxidación superficial y perdida de pintura.

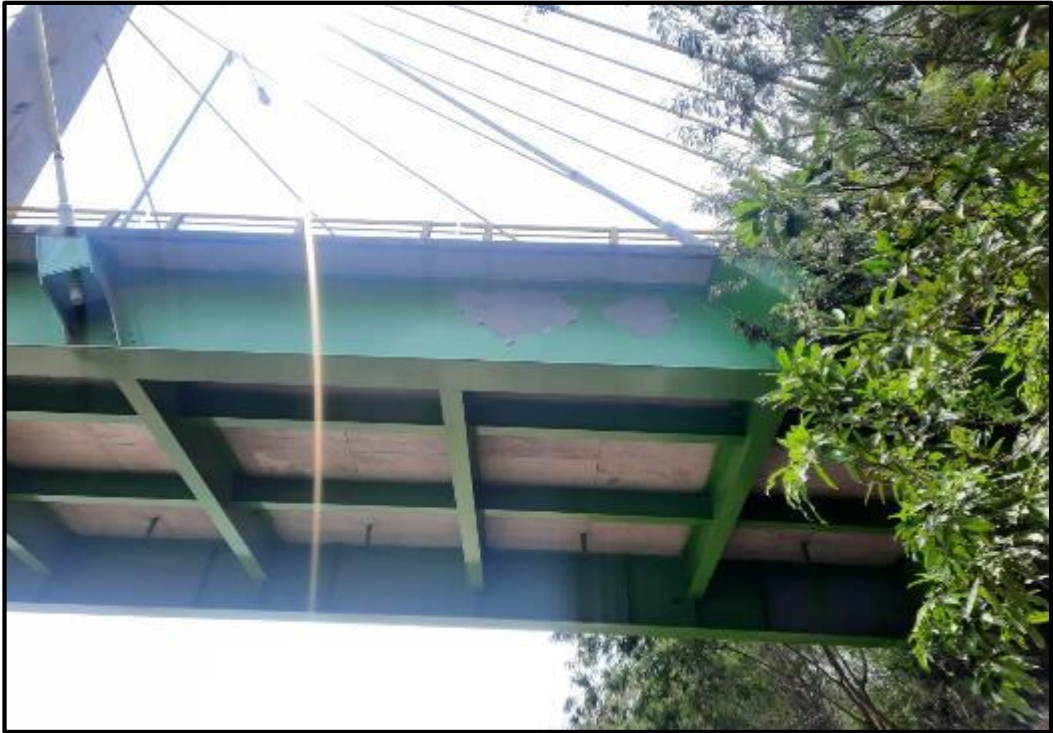
Foto N° 05: Se aprecia deterioro de la pintura en las vigas metálicas – margen derecha.

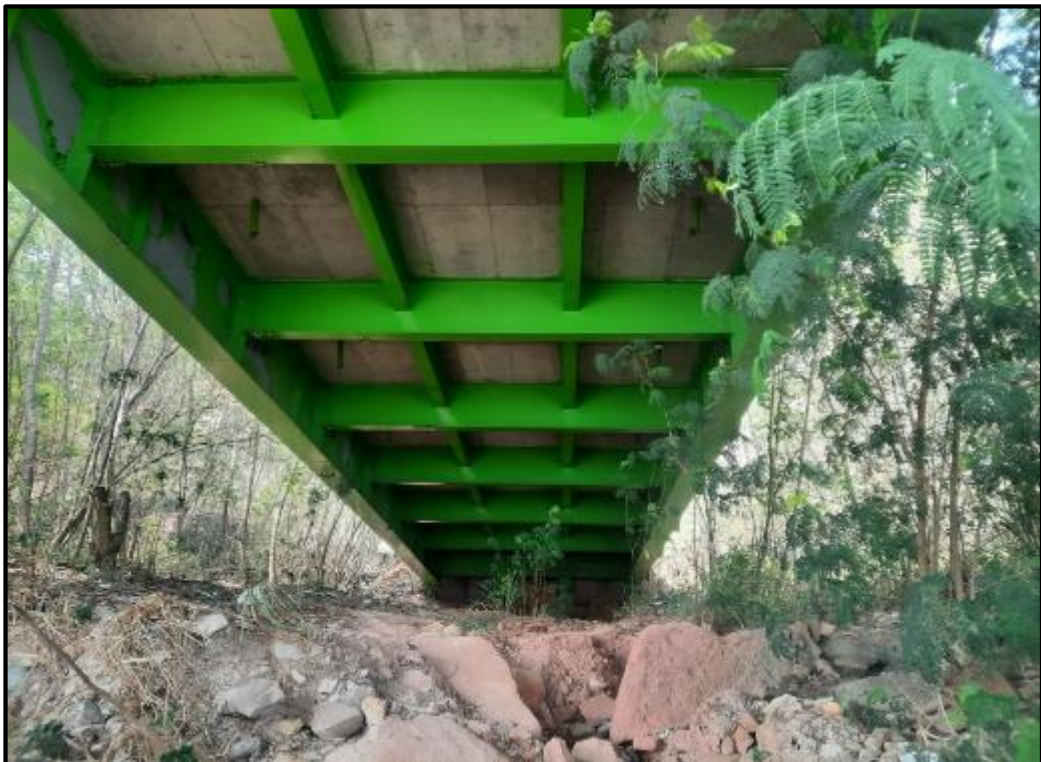
Foto N° 06: Se aprecia en la parte inferior vegetación y el sistema de drenaje en buen estado. Solo se empieza a deteriorar la pintura en las vigas longitudinales y diafragmas, margen derecha.

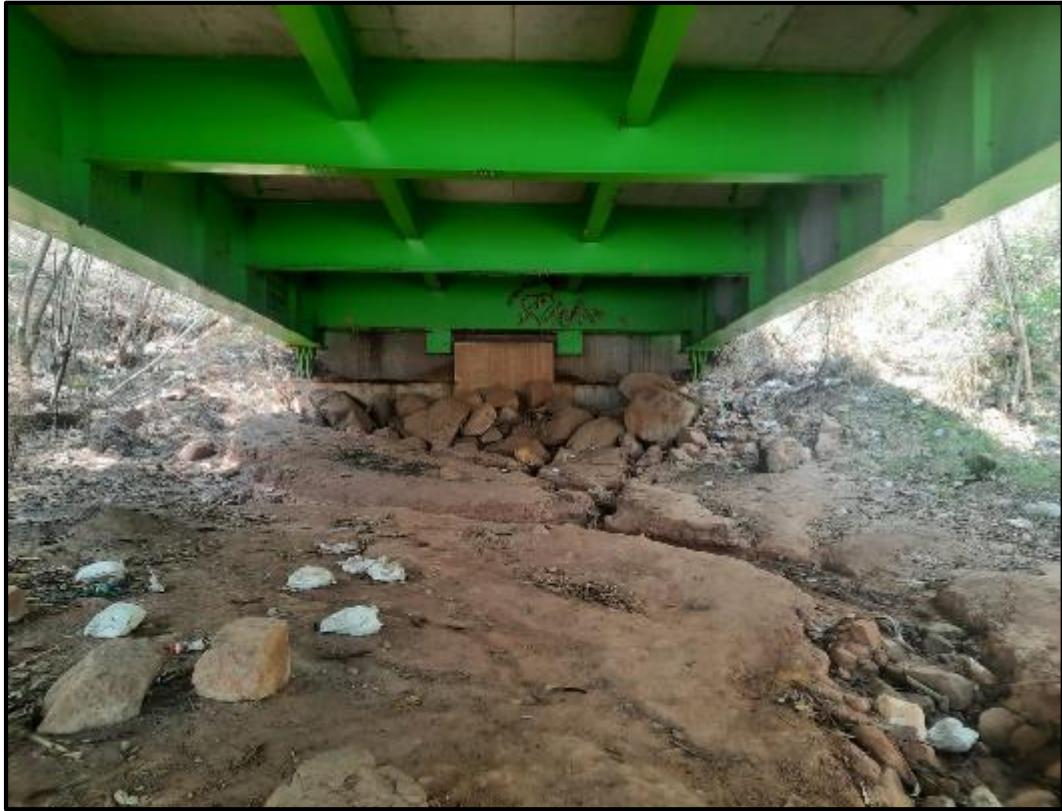
Foto N° 07: Falta limpieza en la cajuela, falta mantenimiento de los dispositivos de apoyo ya que están en contacto con el suelo, margen derecha.

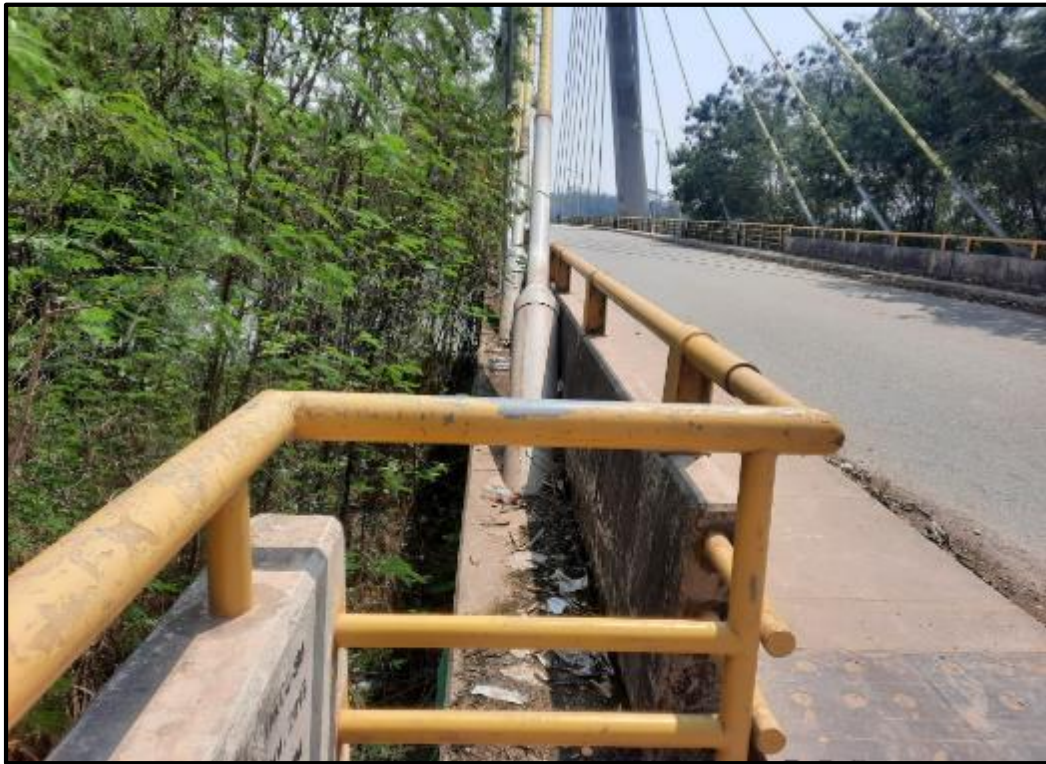
Foto N° 09: Se aprecia basura en la margen izquierda del puente también desgaste de pintura en las barandas del puente.

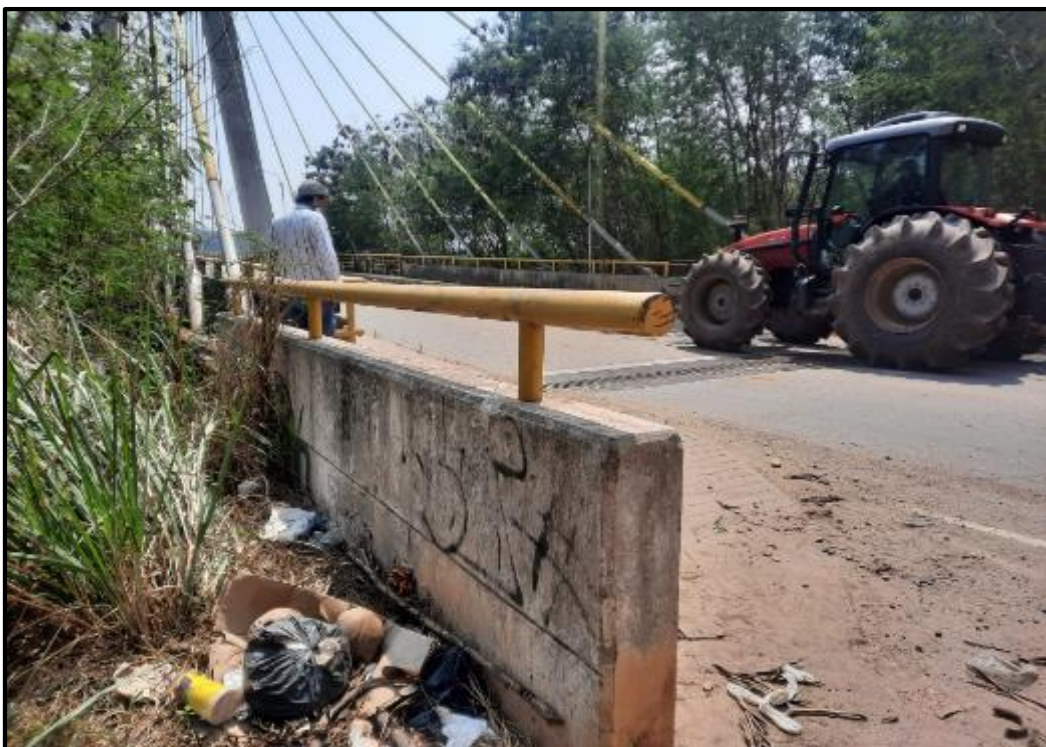
Foto N° 10: Se aprecia vegetación y basura a la margen izquierda del puente.

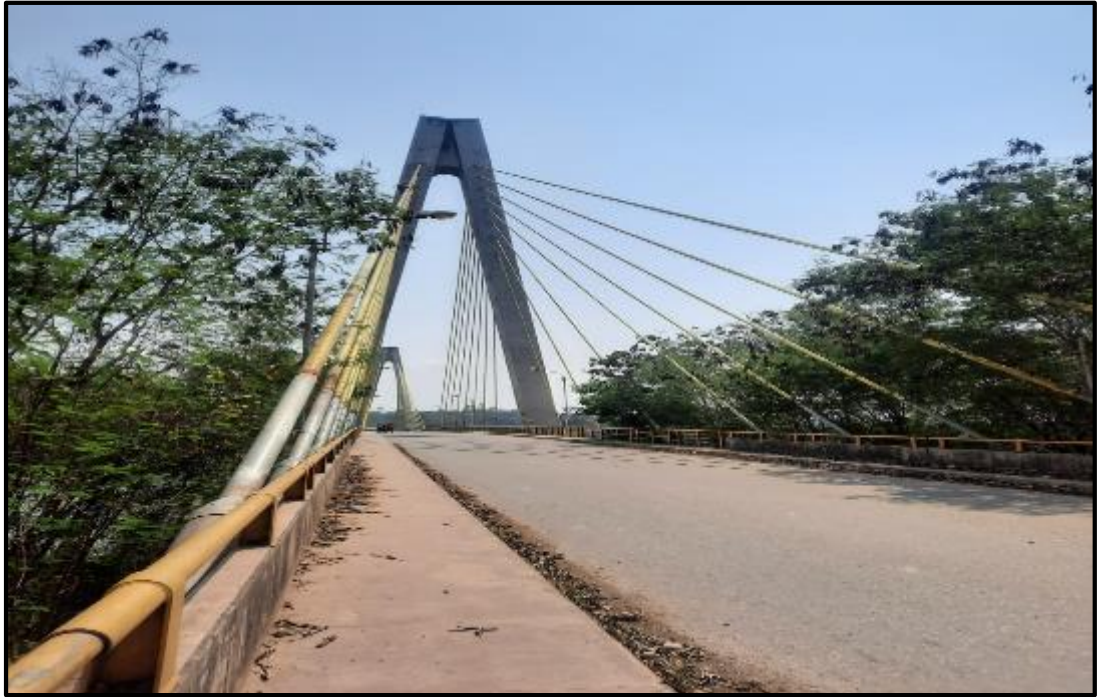
Foto N° 11: Se aprecia que los protectores metálicos de los cables de acero se están oxidando, margen izquierda.

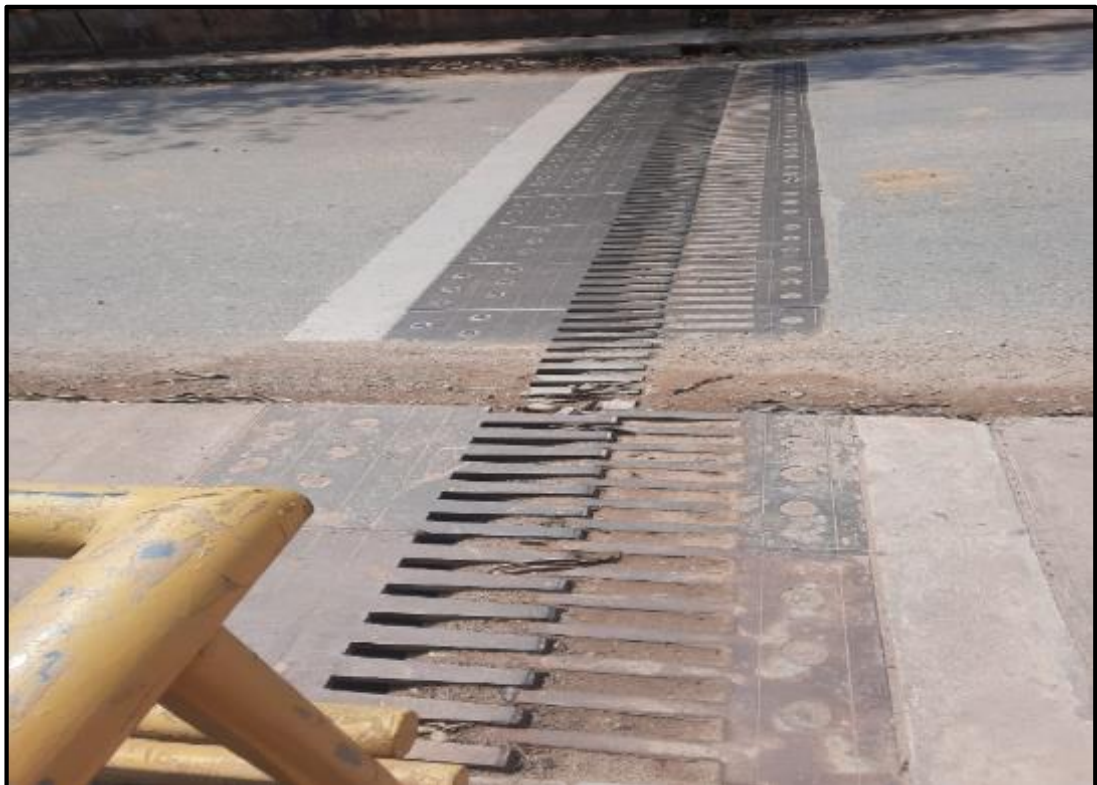
Foto N° 12: Se aprecia las juntas de dilatación del puente, falta mantenimiento en ambas márgenes.

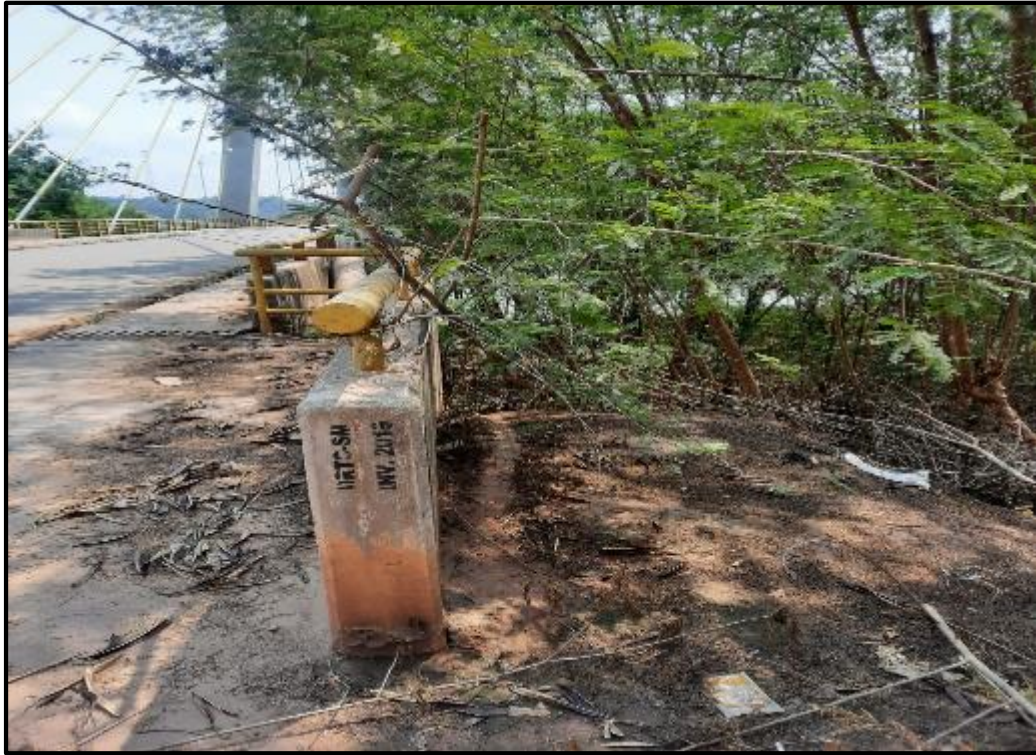
Foto N° 13: Se aprecia vegetación y basura en la margen derecha del puente.

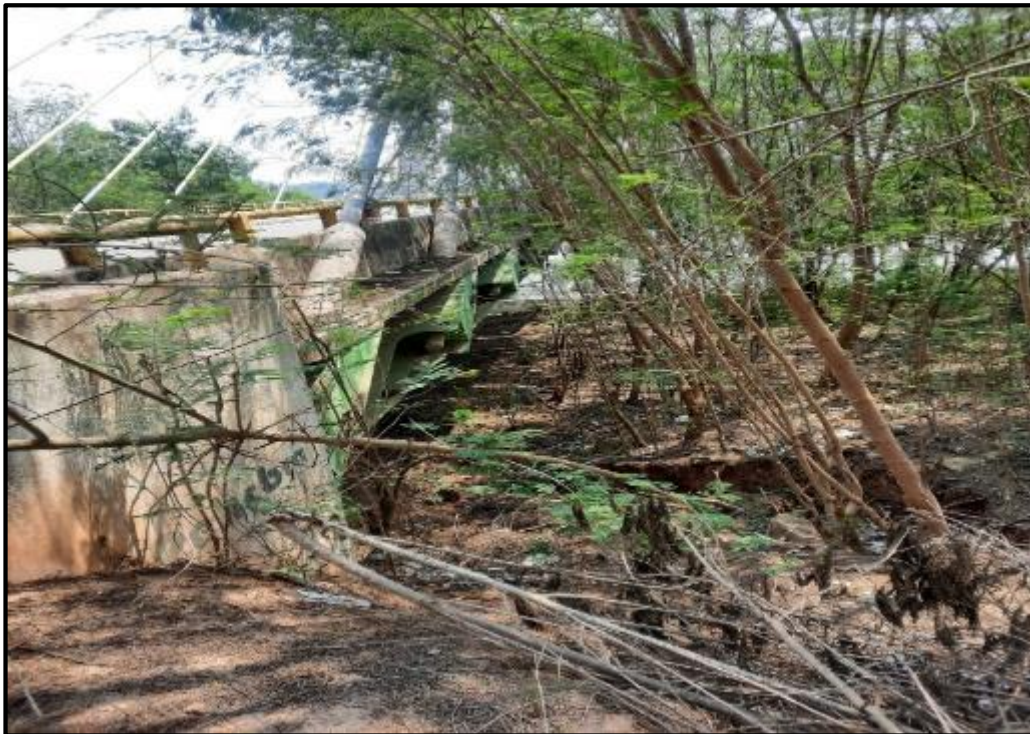
Foto N° 14: Se aprecia vegetación en la parte inferior del puente y basura en la parte del anclaje de los cables de acero, margen derecha.

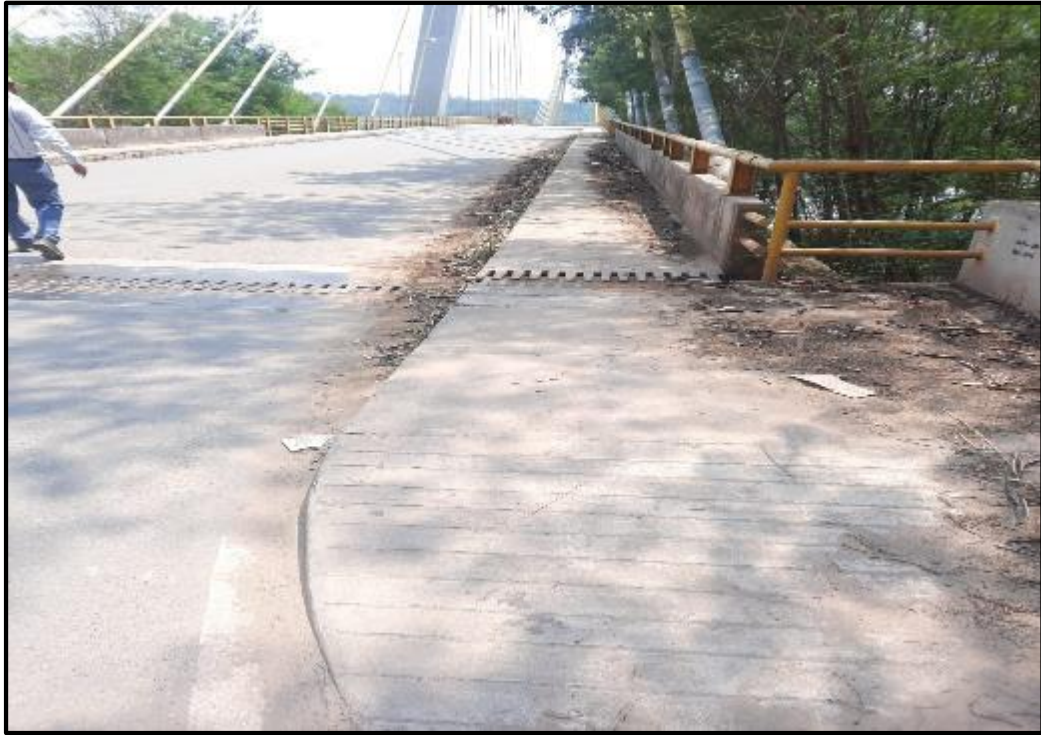
Foto N° 15: Se aprecia las veredas del puente en buen estado, faltaría una limpieza, margen derecha.

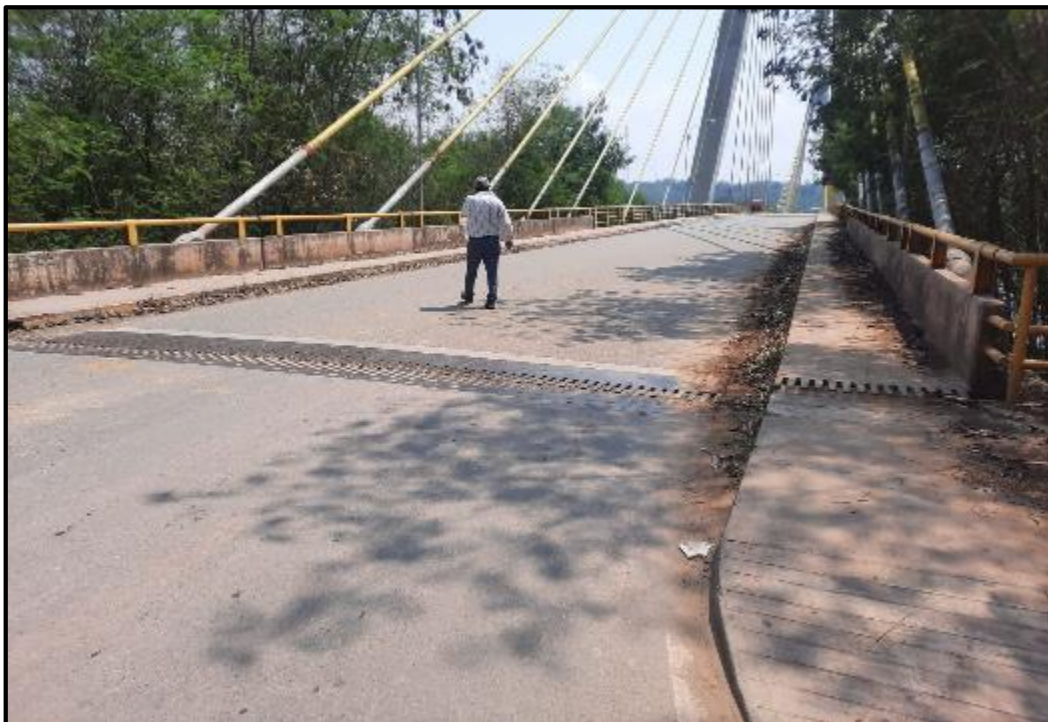
Foto N° 16: Se aprecia desgaste de pintura en las barandas de los parapetos del puente, veredas ambos lados en buen estado.

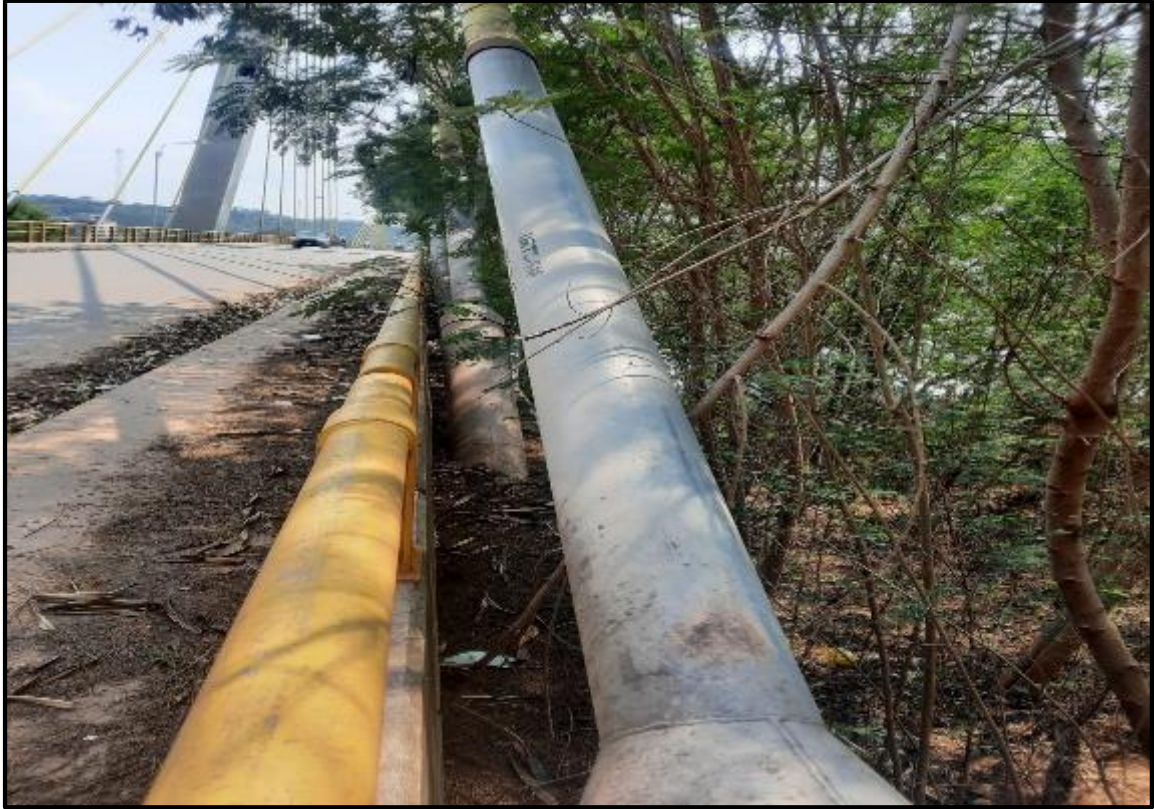
Foto N° 19: Se aprecia desgaste de pintura en las barandas y basura en donde se sostienen los cables de acero, margen derecha.

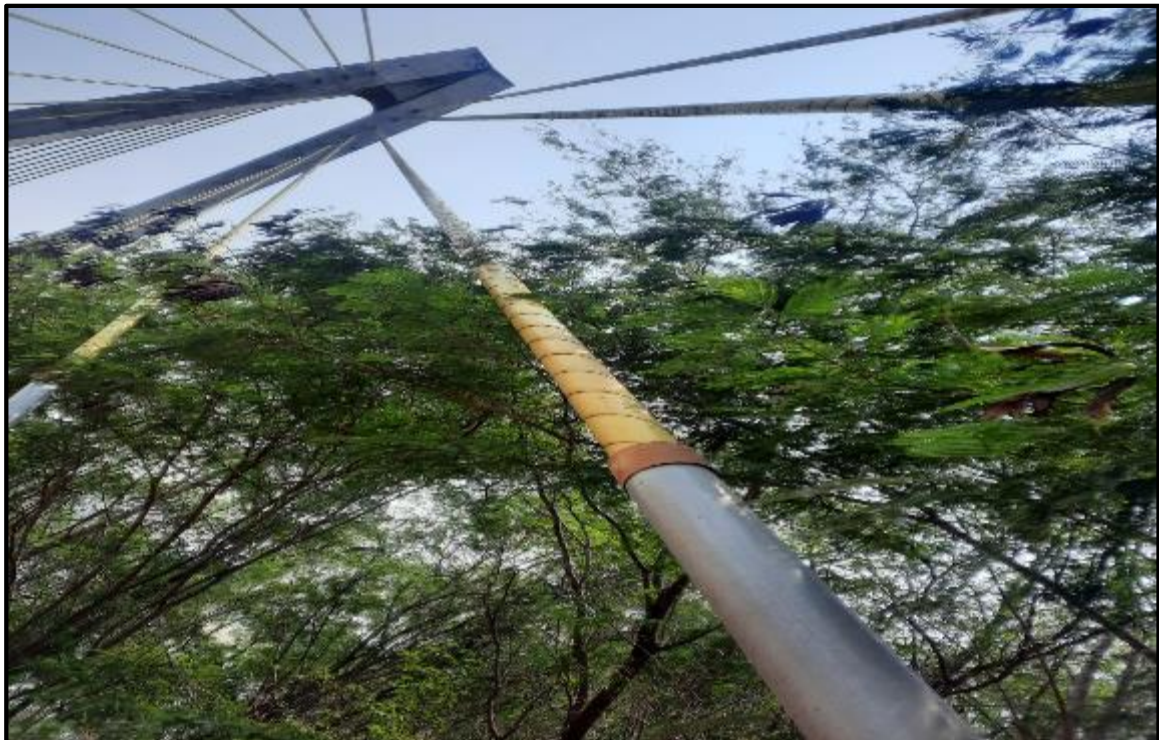
Foto N° 20: Se aprecia los protectores de cables de acero oxidados margen derecha.

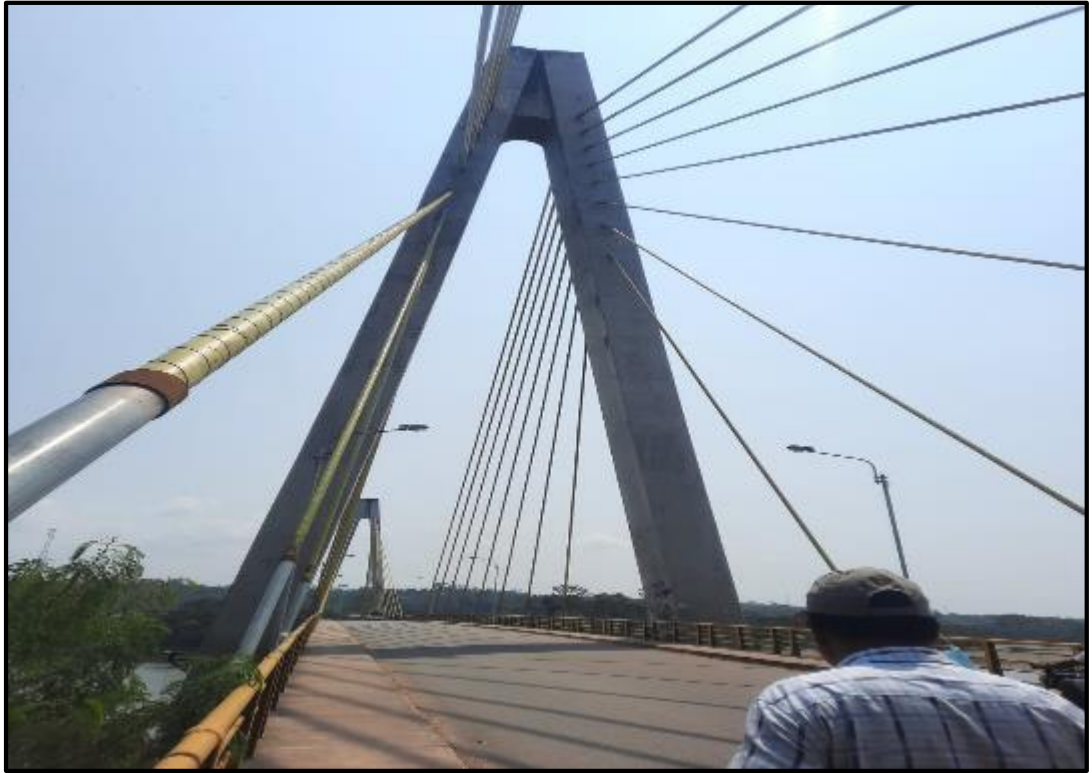
Foto N° 21: Se aprecia los protectores de cables de acero oxidados margen izquierda.

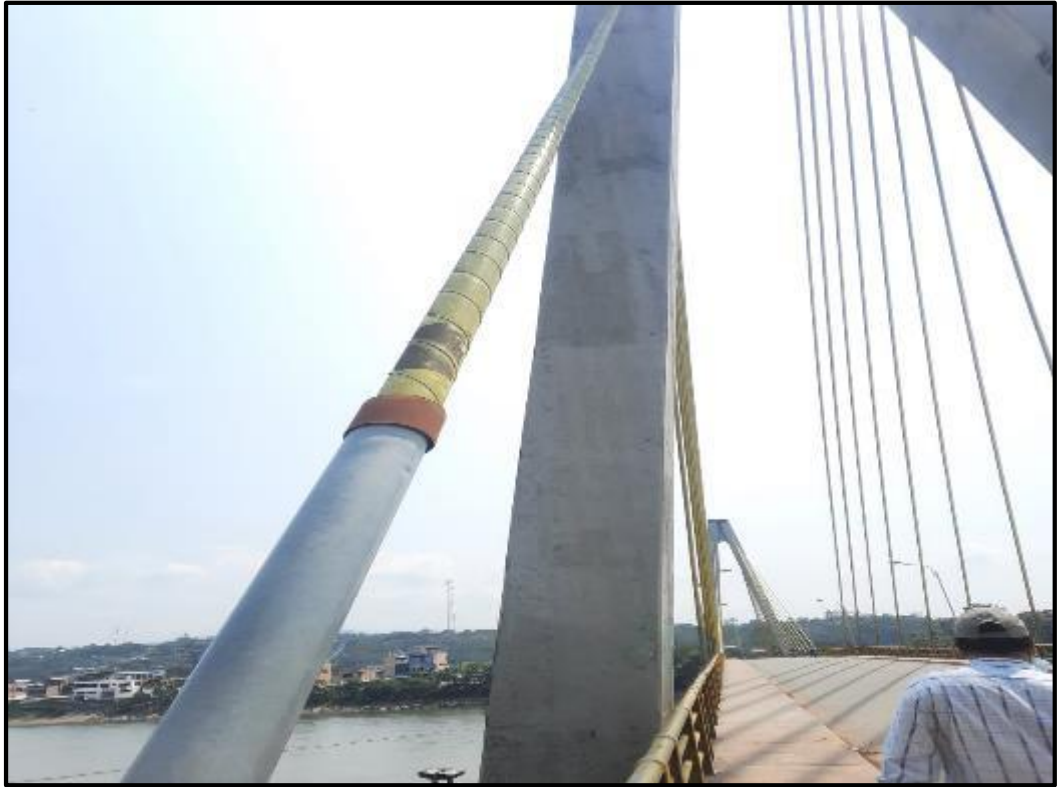
Foto N° 23: Se aprecia los protectores de cables de acero oxidados y desgaste de pintura margen derecha.

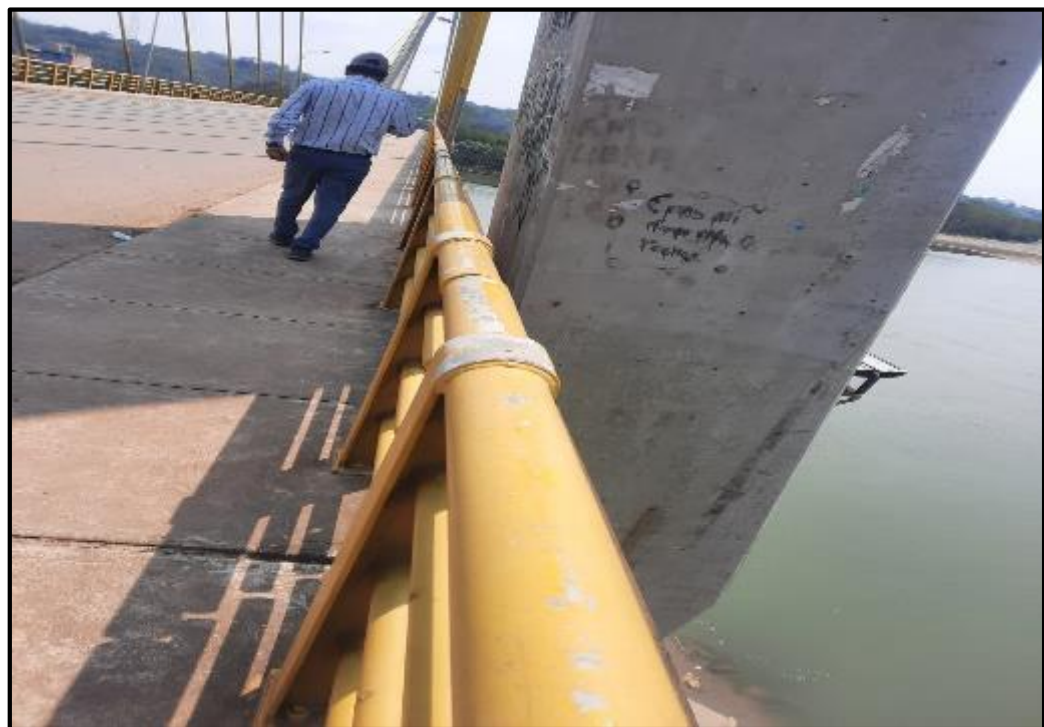
Foto N° 24: Se aprecia desgaste de pintura en barandas del puente margen derecha.

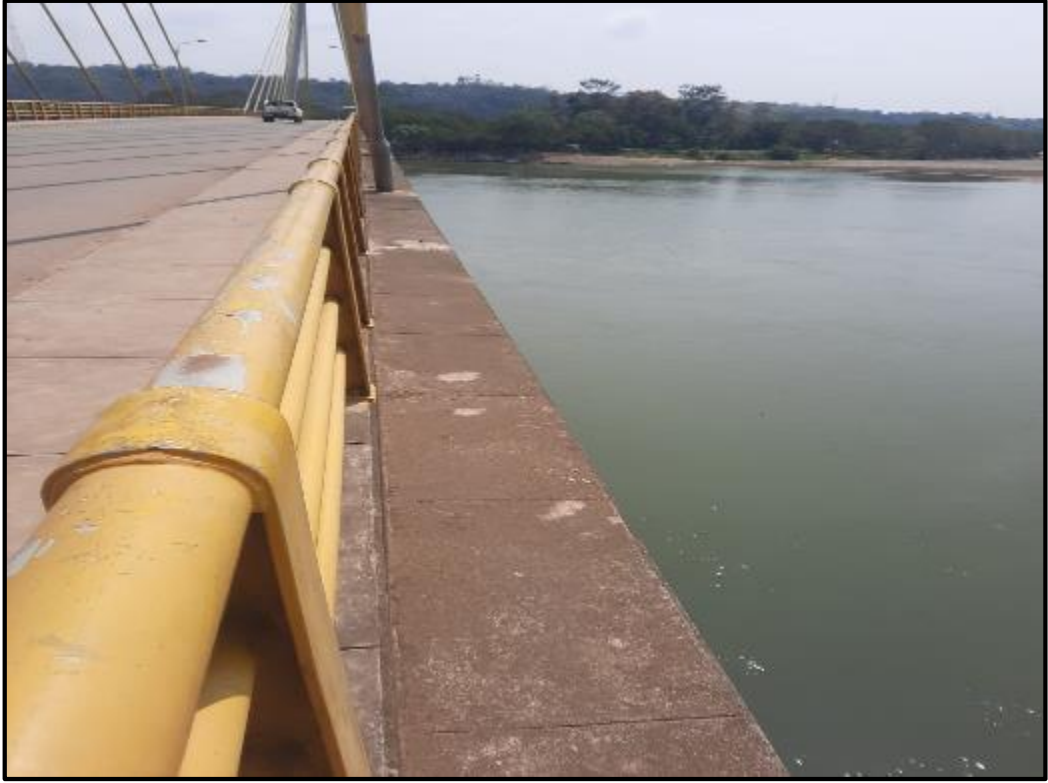
Foto N° 25: Se aprecia desgaste de pintura en barandas del puente margen derecha.

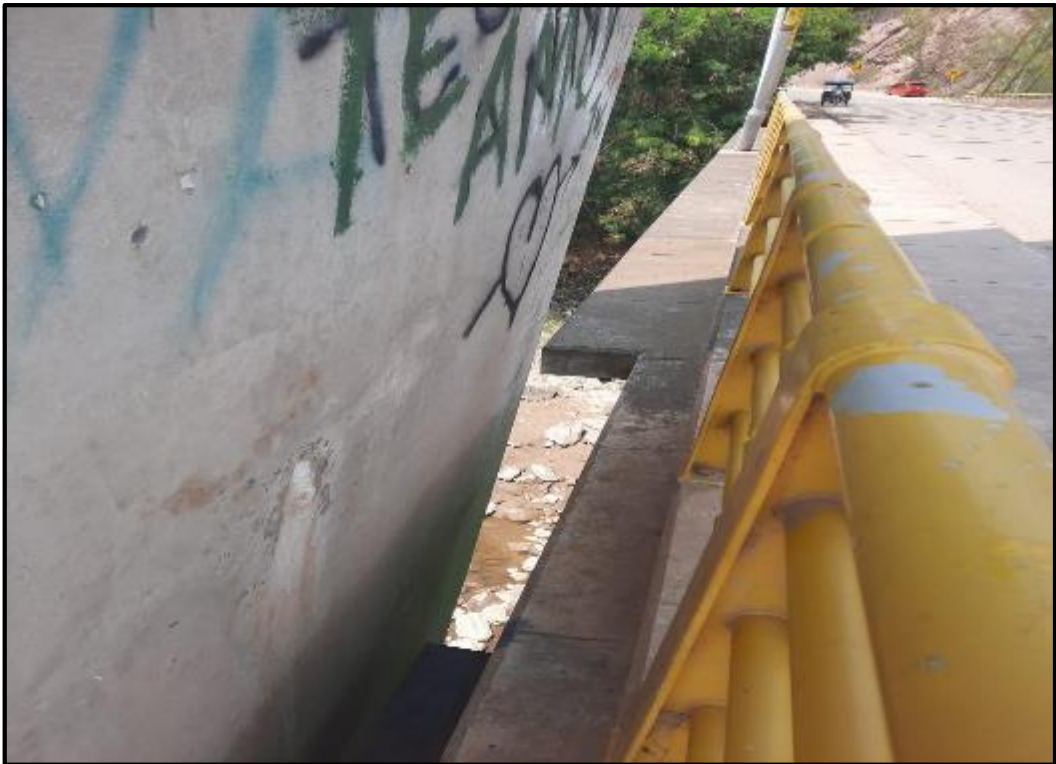
Foto N° 26: Se aprecia basura en conexión entre pilones y tablero margen derecha.

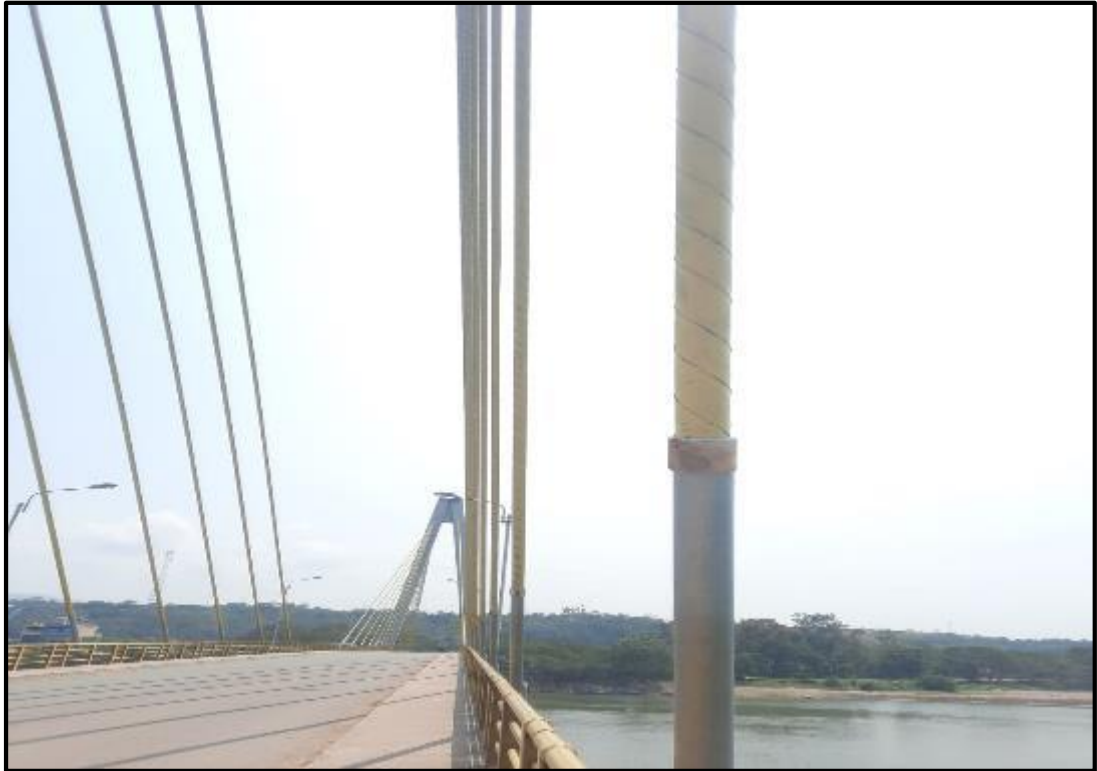
Foto N° 27: Se aprecia los protectores de cables de acero oxidados lado derecho.

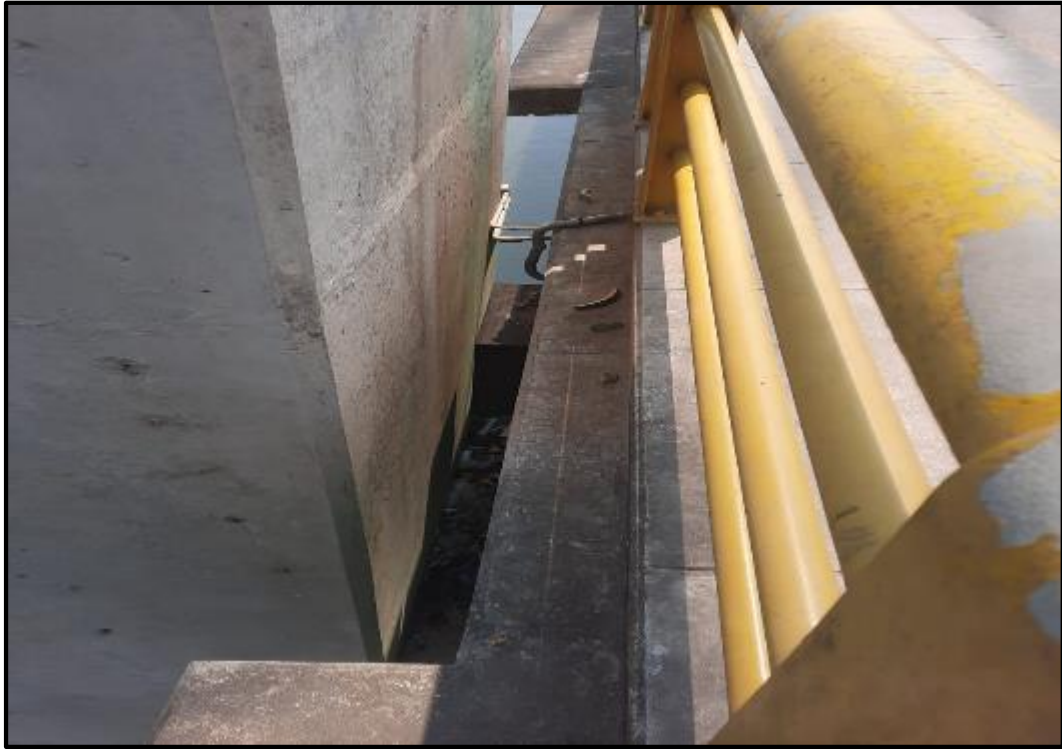
Foto N° 29: Se aprecia basura en la conexión del Pilón con el tablero del puente margen izquierda.

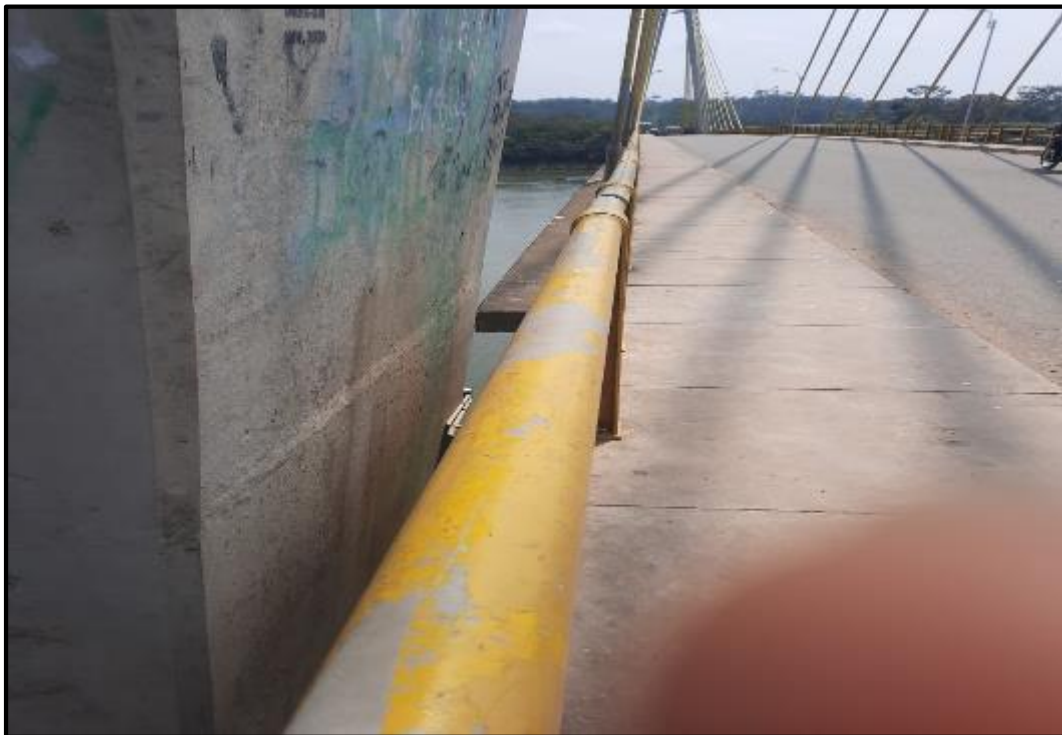
Foto N° 30: Se aprecia desgaste de pintura en las barandas del puente margen izquierda.

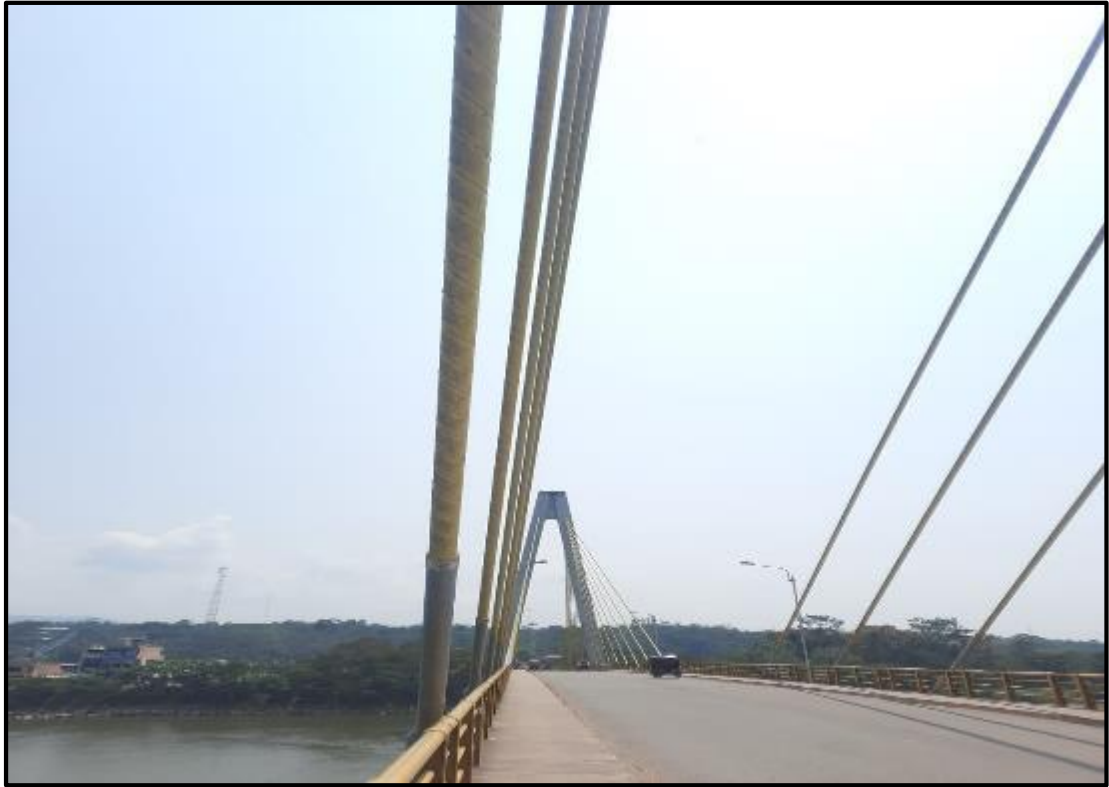
Foto N° 31: Se aprecia los protectores de cables de acero oxidados lado izquierdo.

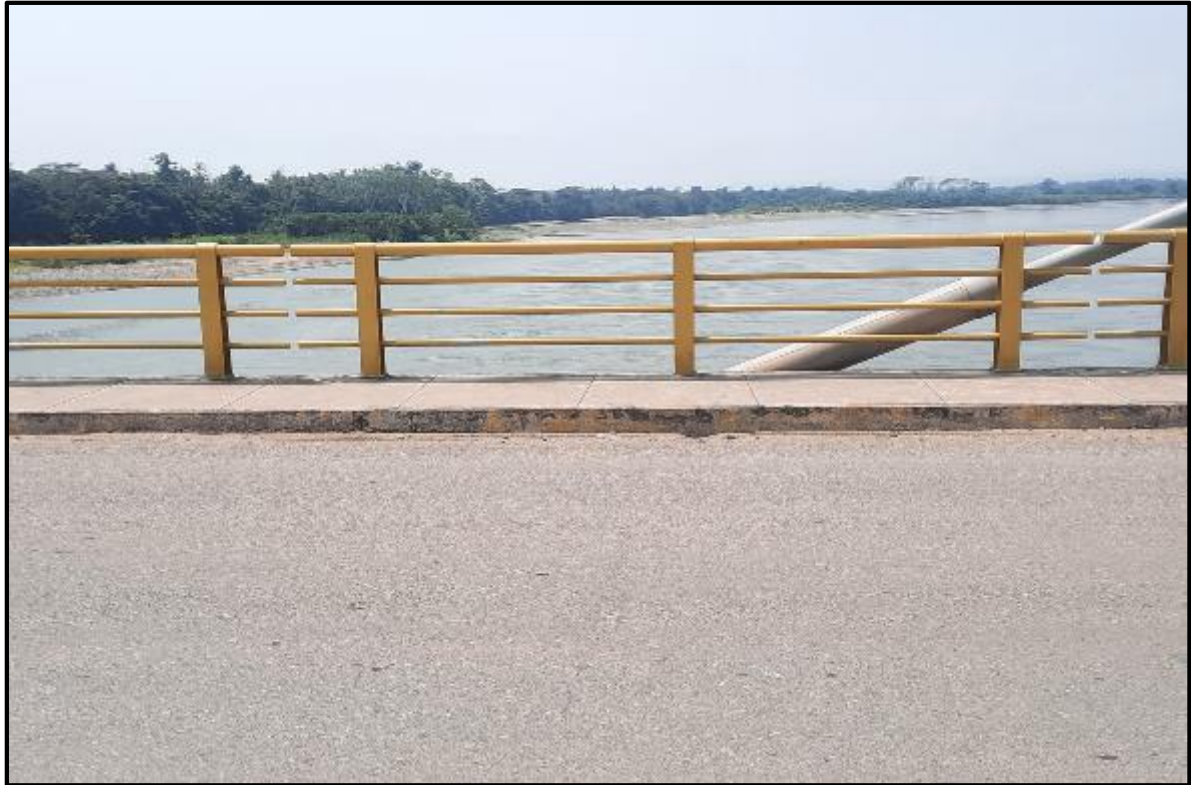
Foto N° 35: Se aprecia las veredas en buen estado y desgaste de pintura en vereda.

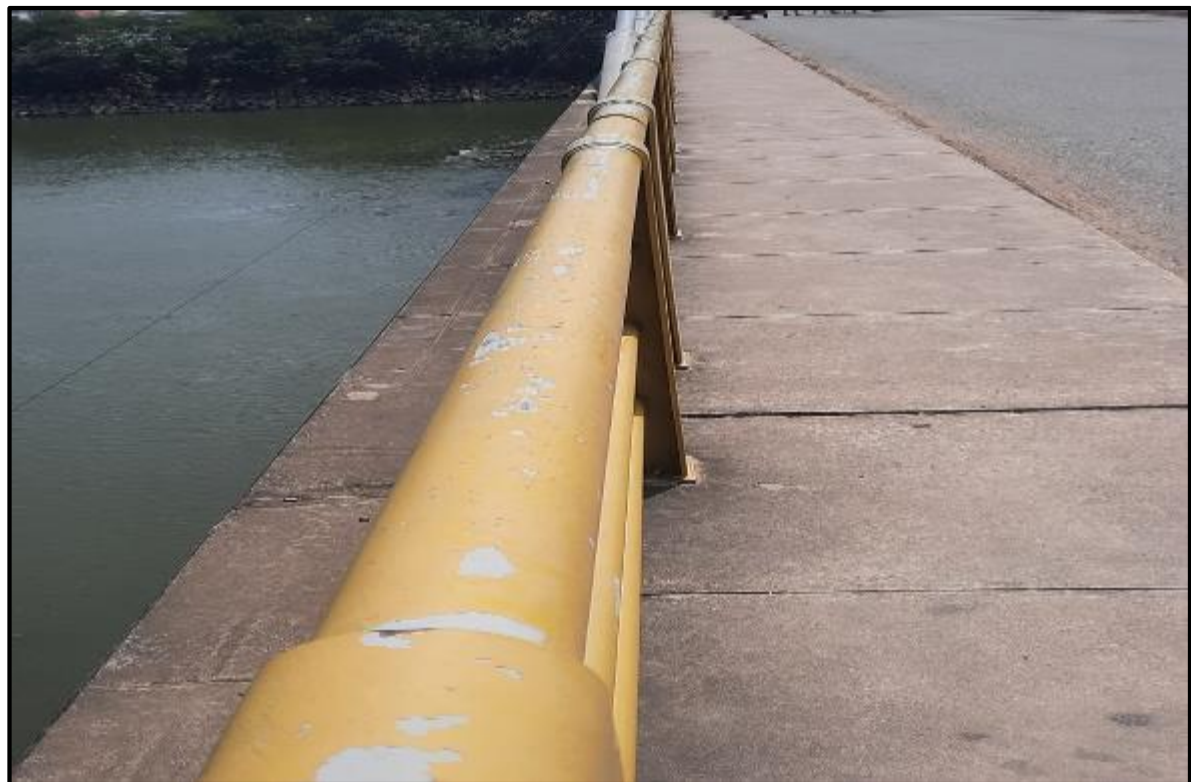
Foto N° 36: Se aprecia desgaste de pintura en las barandas del puente.
