**FACULTAD DE CIENCIAS E INGENIERÍA
PROGRAMA ACADÉMICO DE INGENIERÍA CIVIL**

TESIS

**“EVALUACIÓN DE PATOLOGÍAS Y SU INFLUENCIA EN UNA
PROPUESTA DE MANTENIMIENTO DEL PUENTE BELLAVISTA,
PROVINCIA DE BELLAVISTA Y DEPARTAMENTO DE SAN
MARTÍN”**

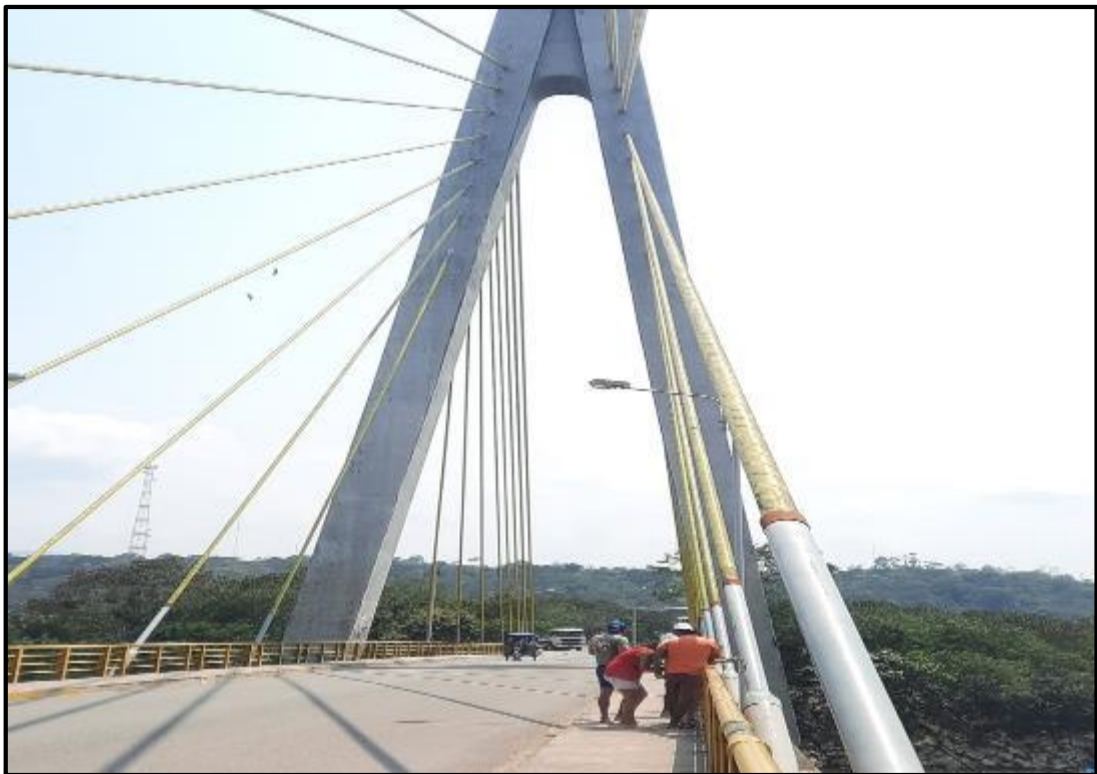
Foto N° 38: Se aprecia los protectores de cables de acero oxidados, pilotes en buen estado.

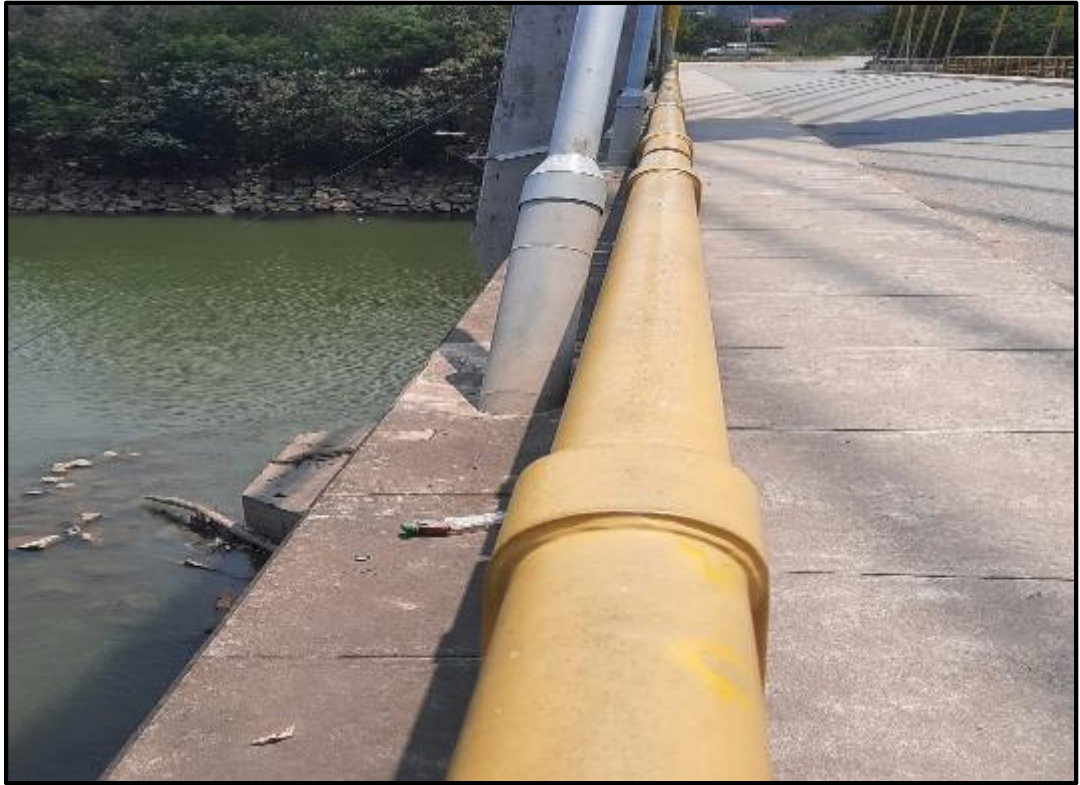
Foto N° 39: Se aprecia basura en la parte donde inicia la conexión de cables de acero.

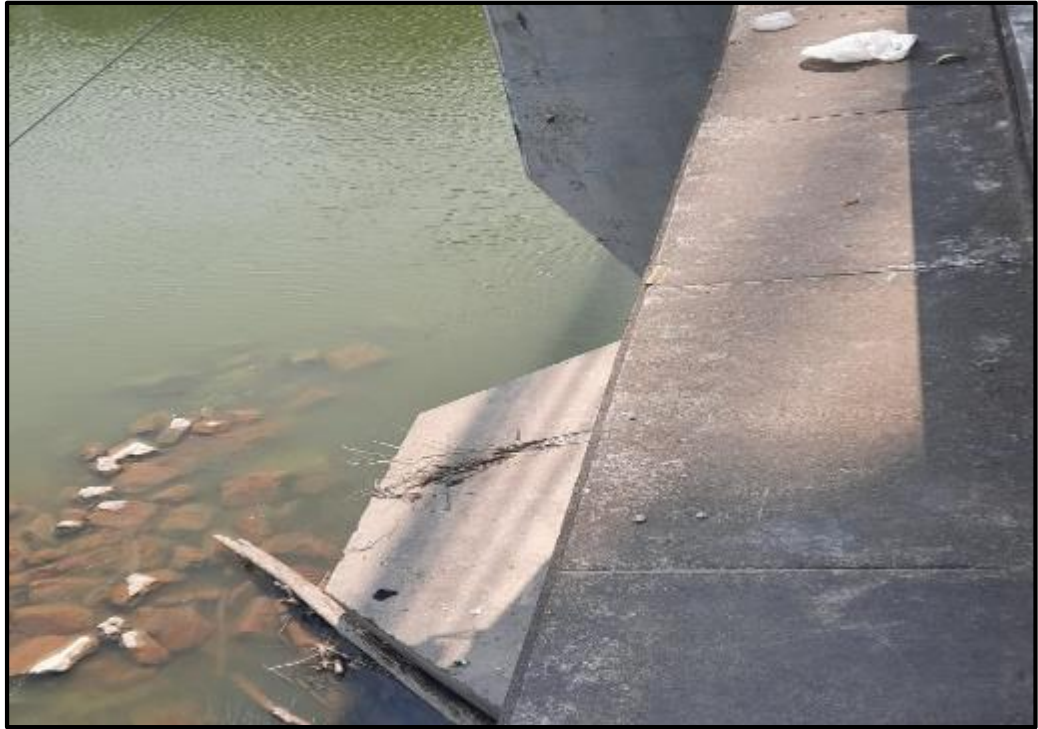
Foto N° 41: Se aprecia basura en el cimiento y también en la parte superior del puente, margen izquierda.

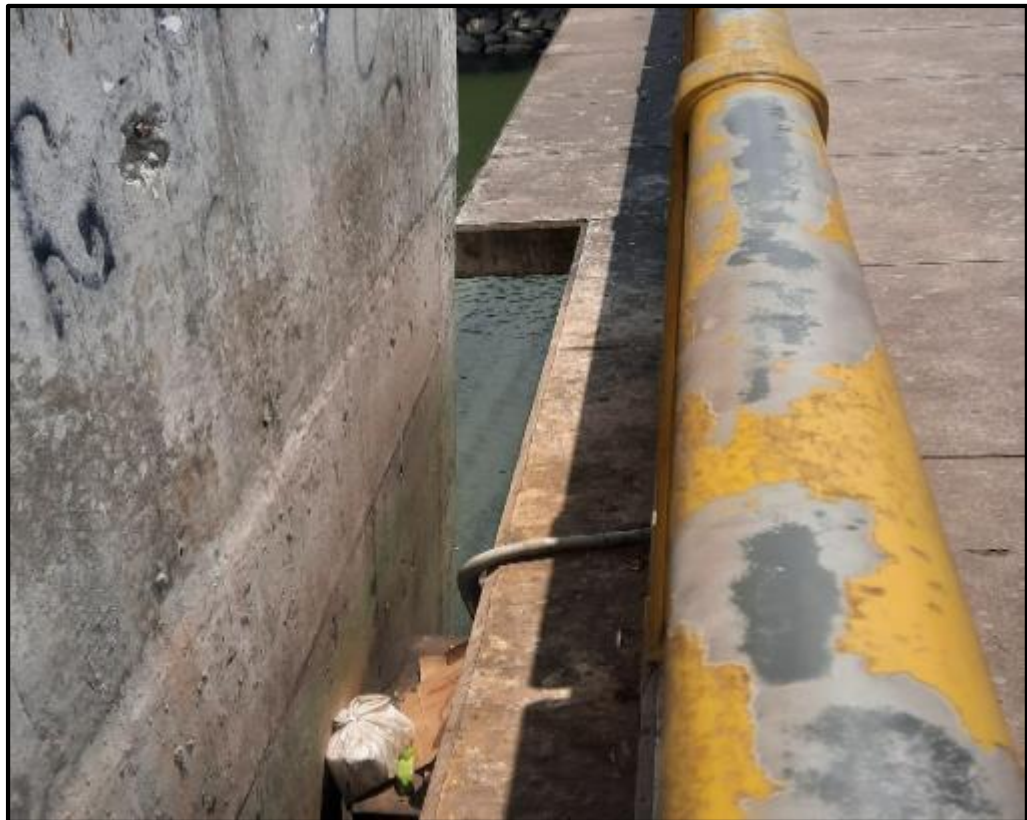
Foto N° 42: Se aprecia basura en la conexión del pilón con el tablero y desgaste de pintura en las barandas del puente, margen derecha.

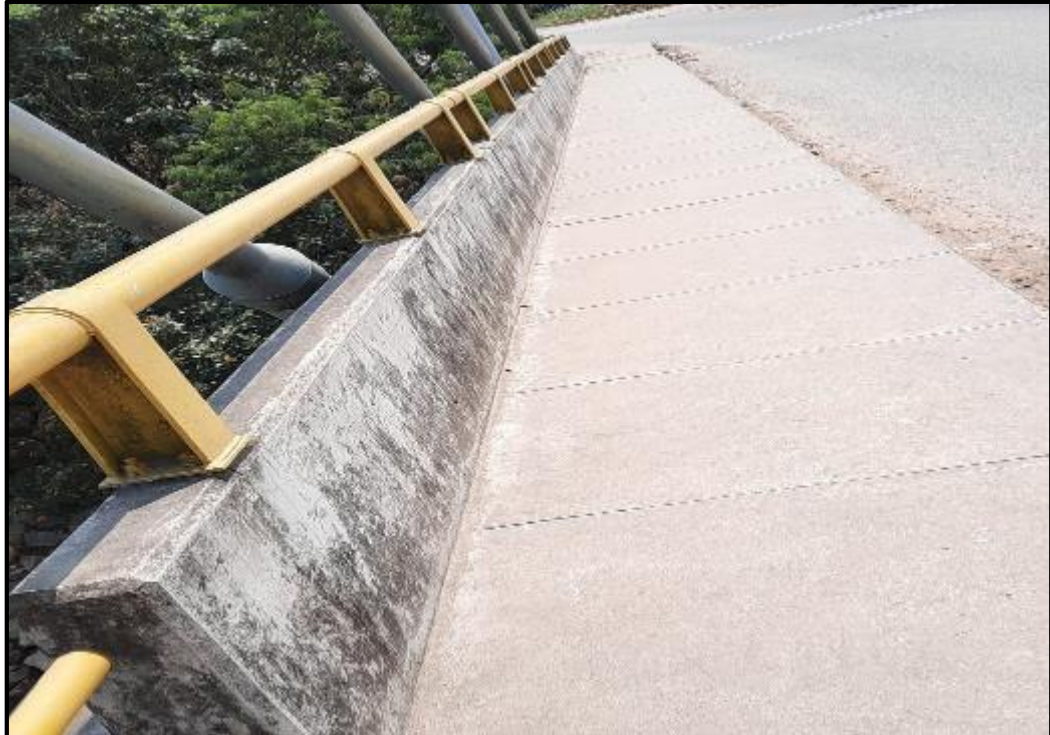
Foto N° 44: Se aprecia el parapeto del puente con desgaste de pintura margen izquierda.

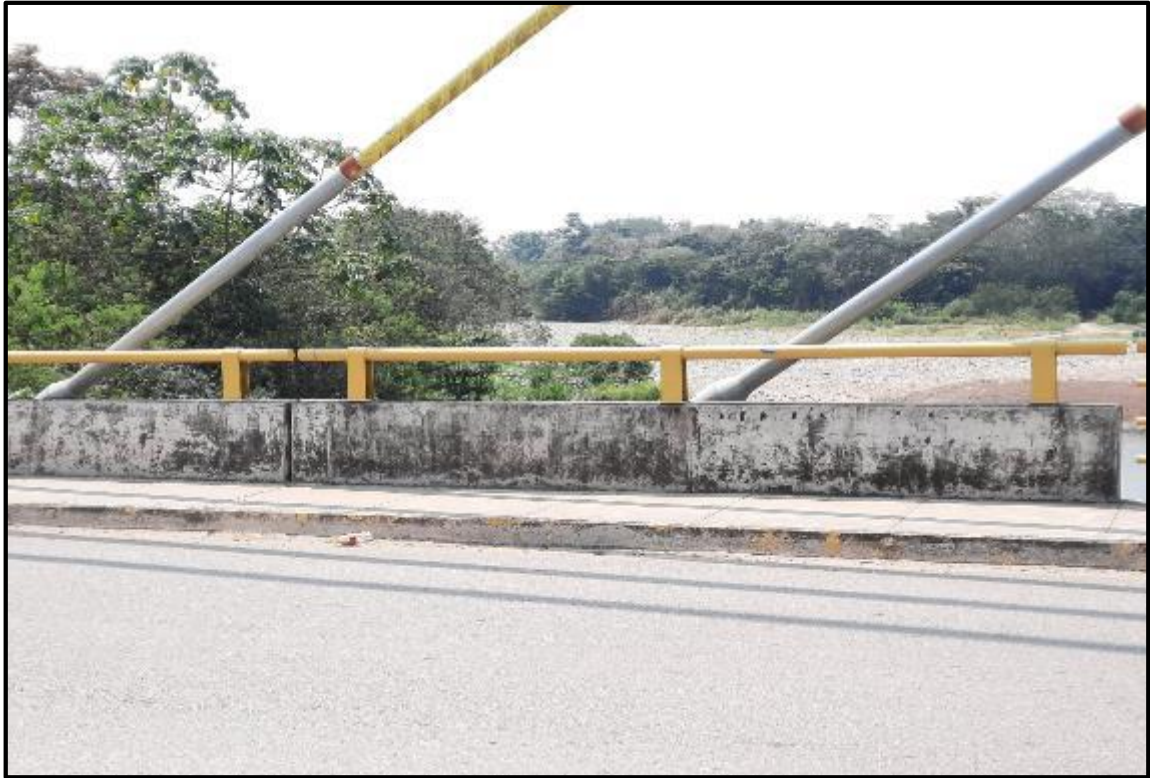
Foto N° 45: Se aprecia el parapeto del puente con desgaste de pintura.

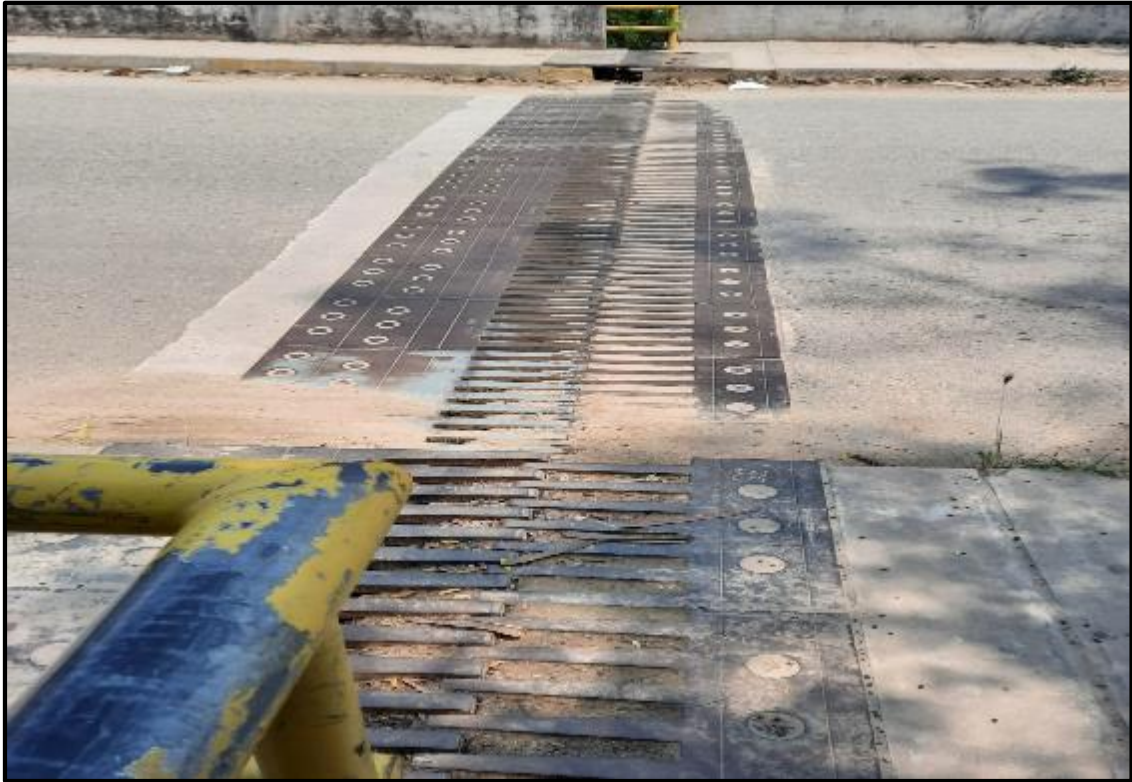
Foto N° 47: Se aprecia la junta de dilatación del puente, falta mantenimiento, margen izquierda.

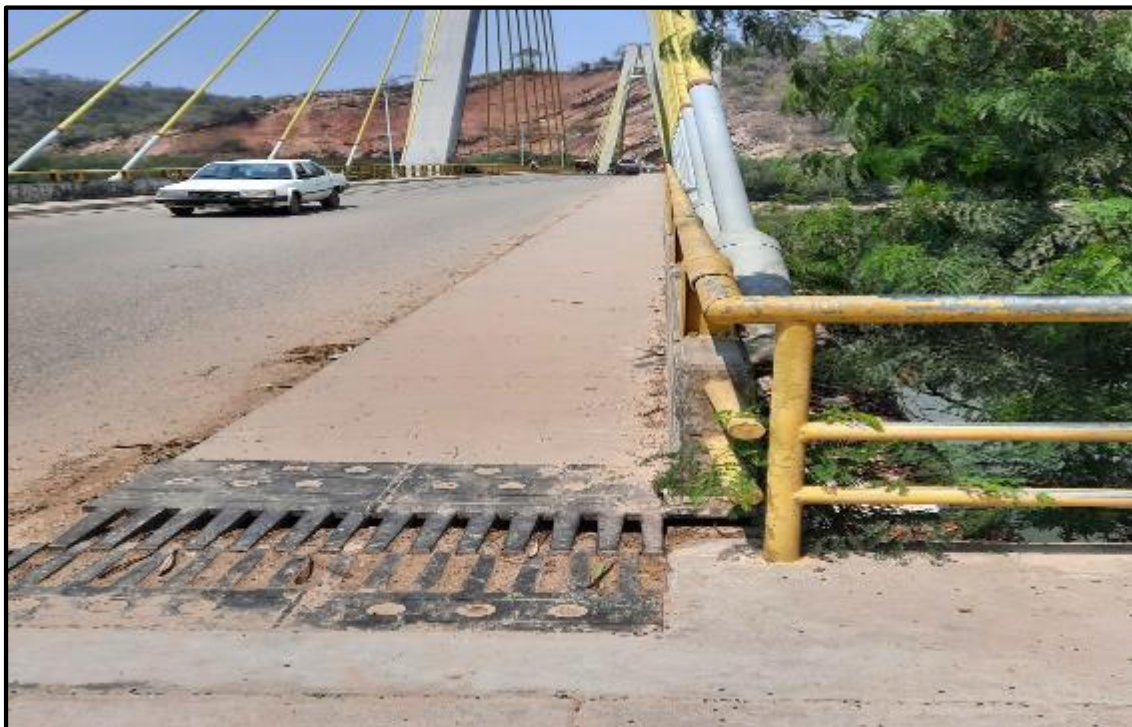
Foto N° 48: Se aprecia desgaste de pintura en las barandas del puente margen izquierda.

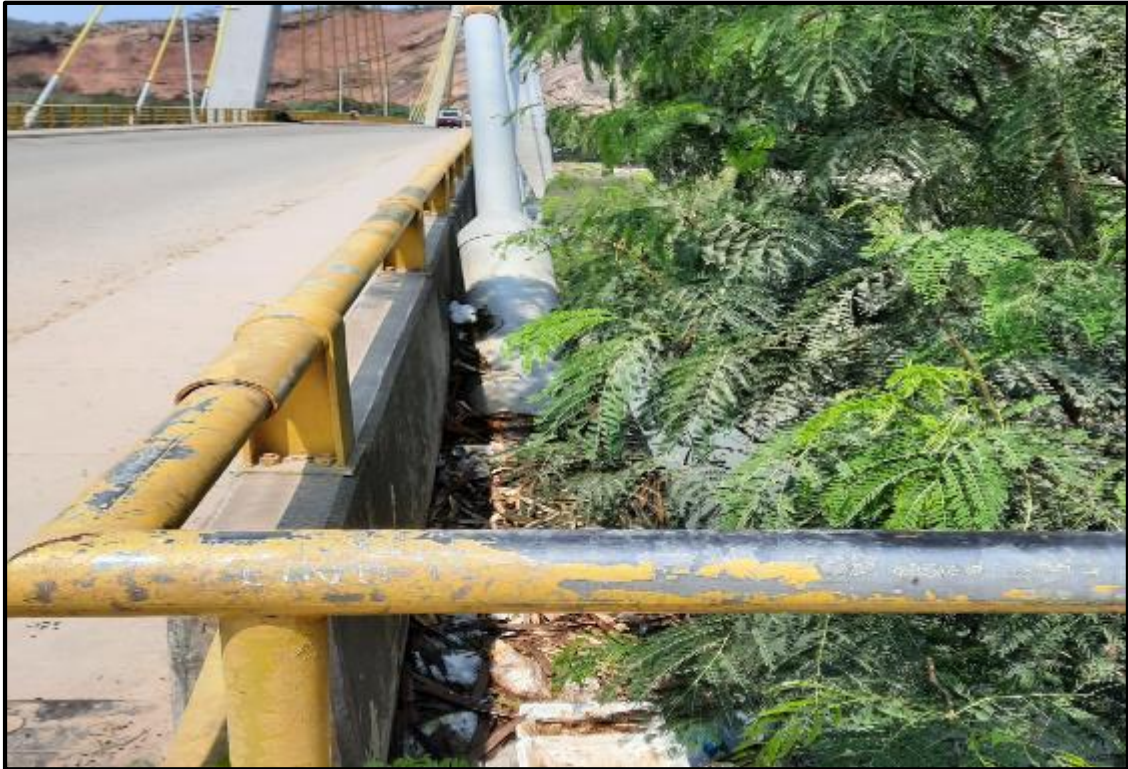
Foto N°49: Se aprecia desgaste de pintura en barandas, basura y vegetación margen derecha.

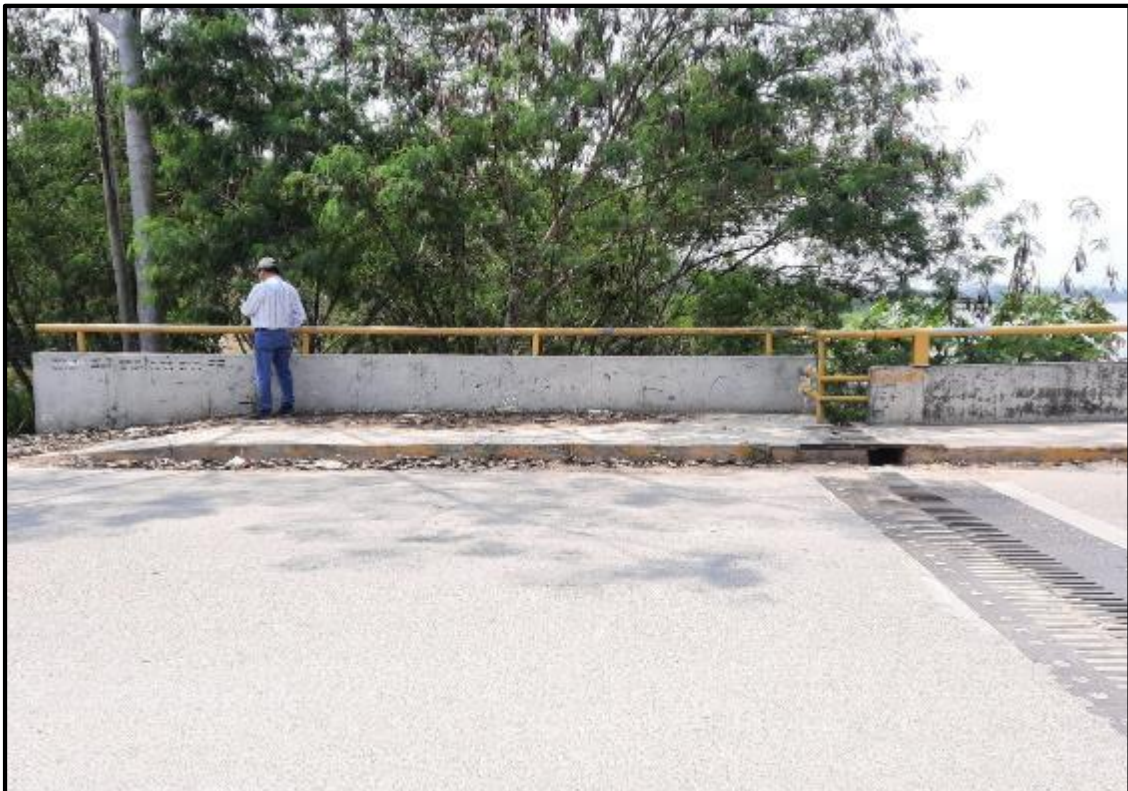
Foto N° 50: Se aprecia basura en la vereda del puente, desgaste de pintura en las barandas y parapeto margen izquierda.

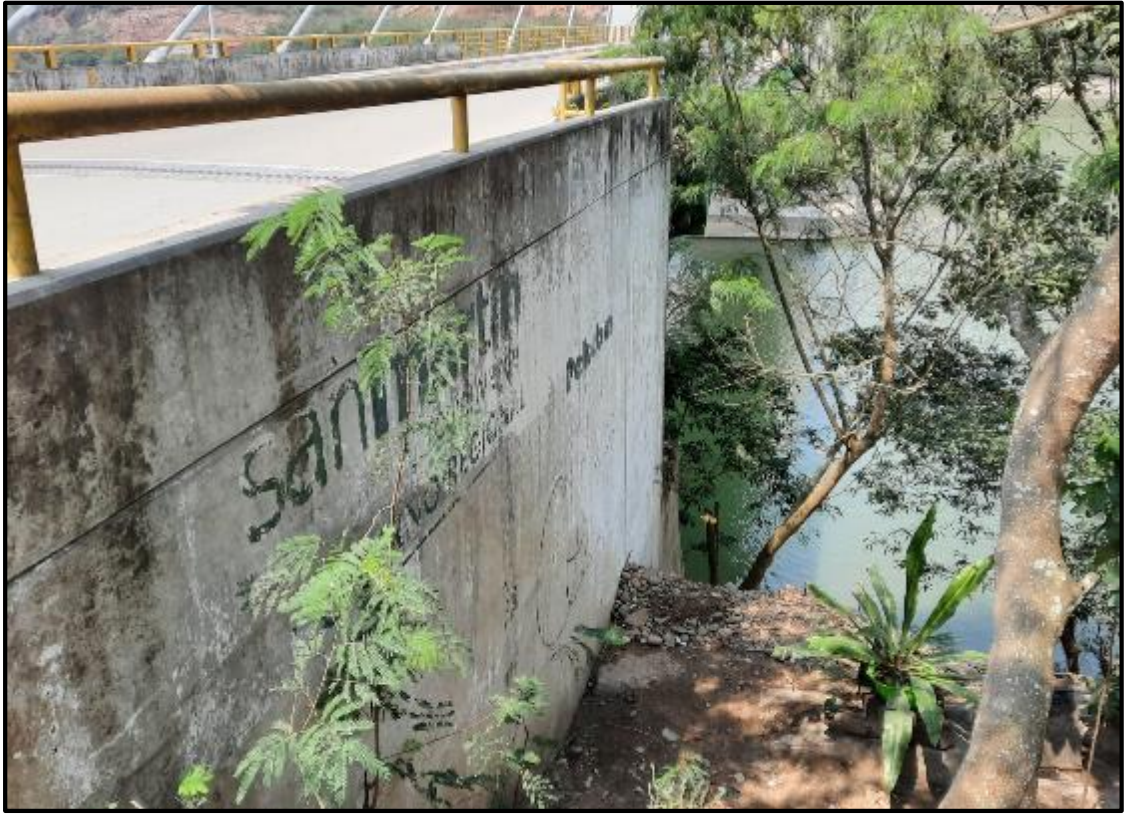
Foto N° 51: Se aprecia vegetación en margen derecha del puente.

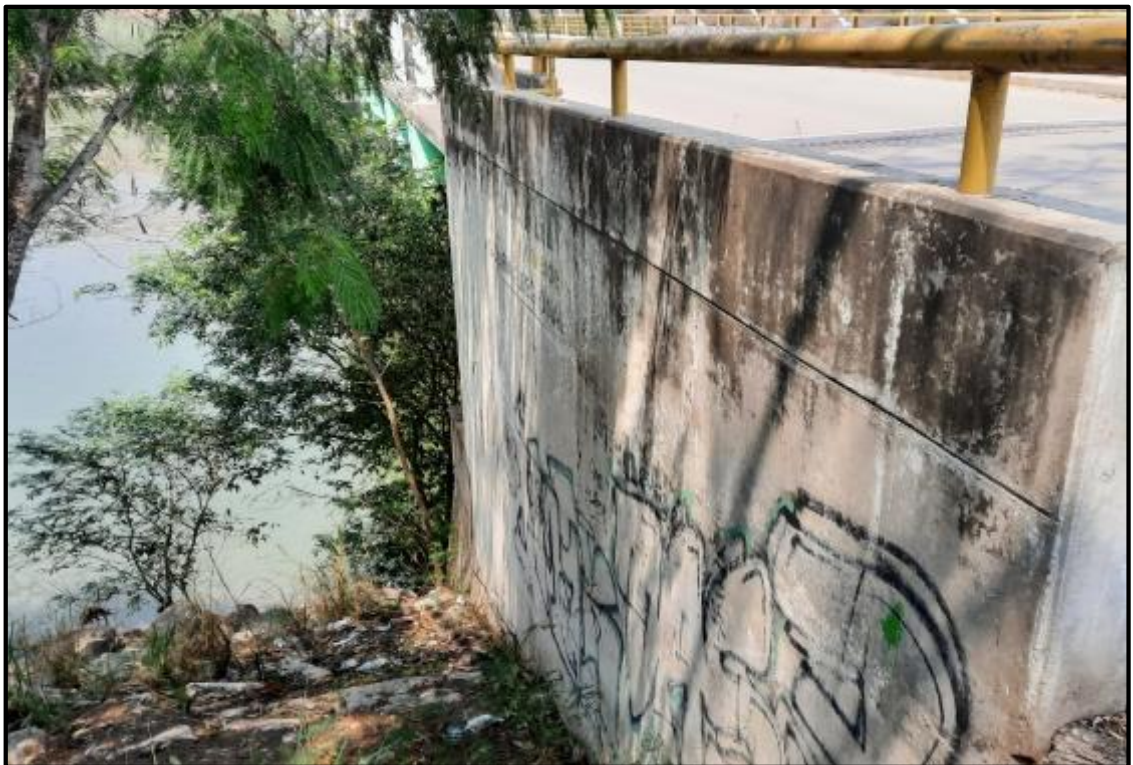
Foto N° 52: Se aprecia basura y vegetación en margen izquierda.

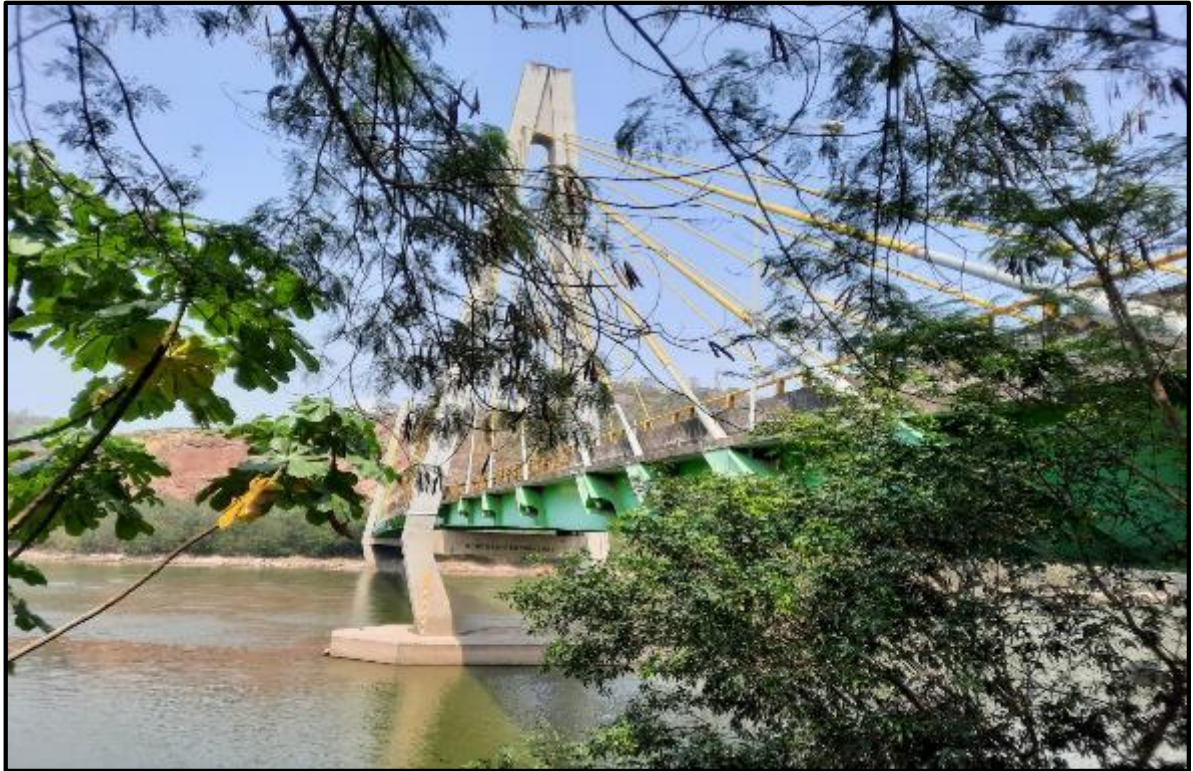
Foto N° 53: Se aprecia vegetación margen izquierda.

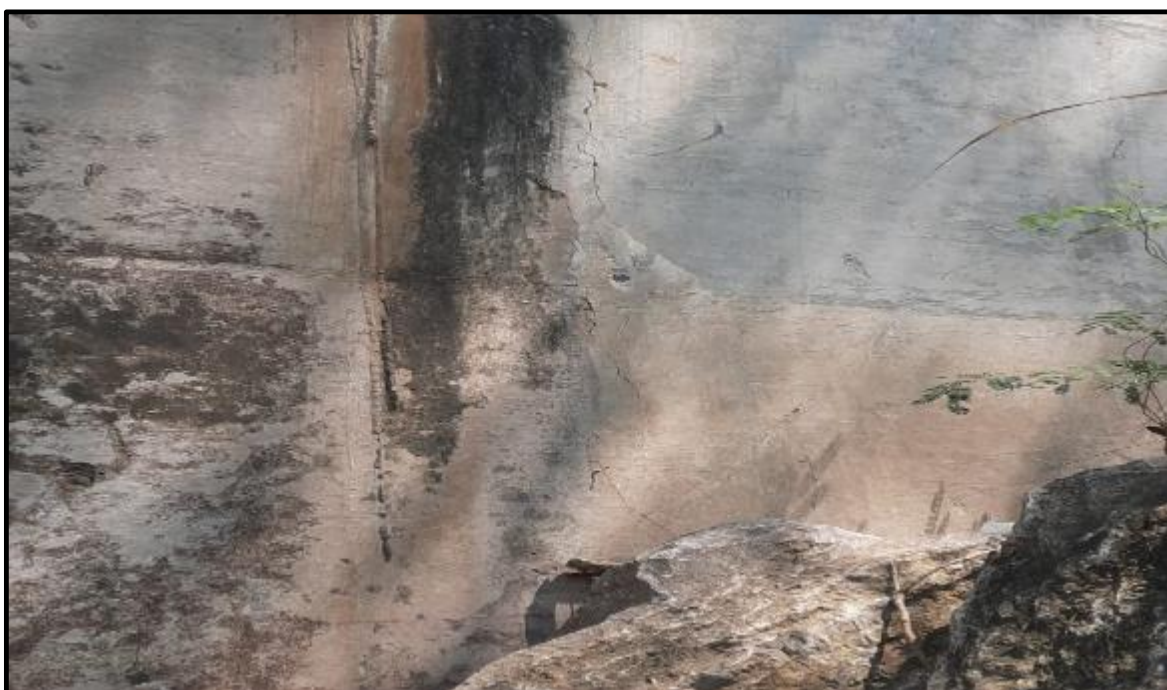
Foto N° 56: Se aprecia fisura en el estribo del puente, margen izquierda.

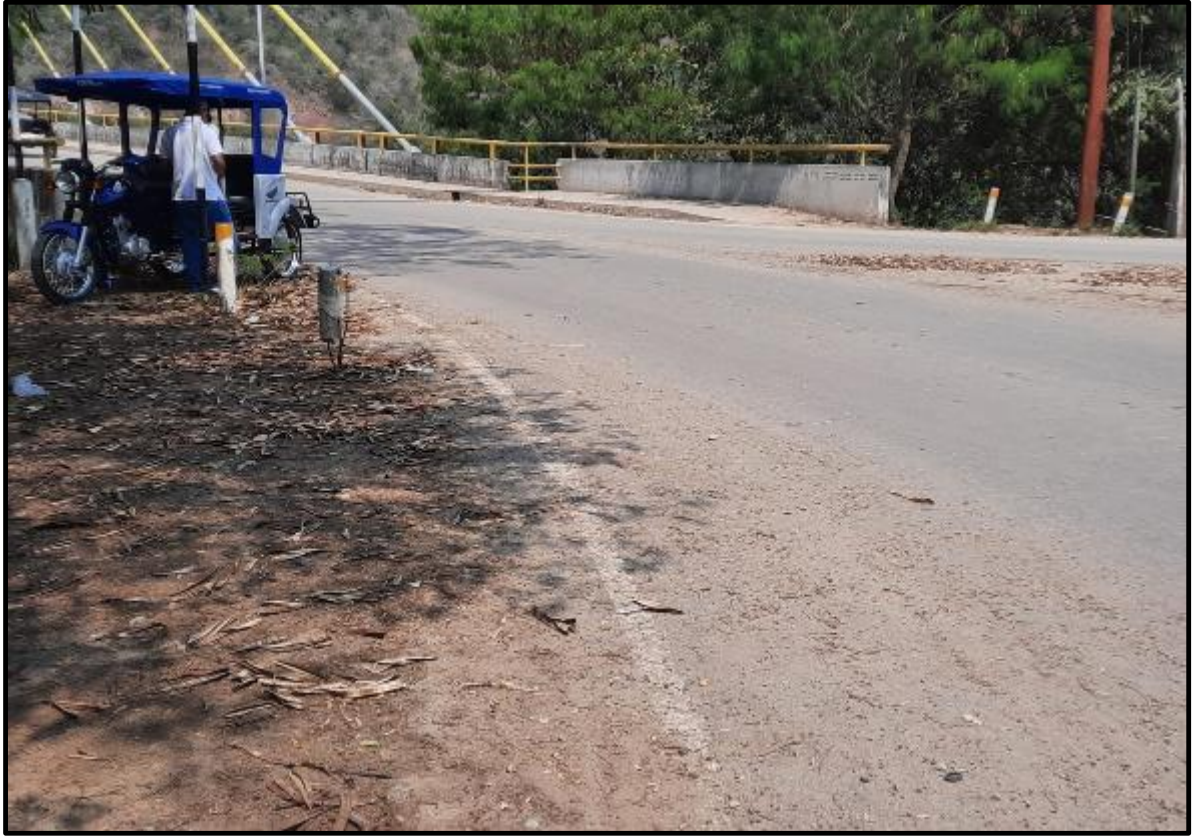
Foto N° 57: Se aprecia los delimitadores de vía en mal estado, margen izquierda.
