TESIS

**“APLICACIÓN DE LA METODOLOGÍA PCI EN LA EVALUACIÓN
DEL ESTADO DEL PAVIMENTO FLEXIBLE EN EL JR. JIMENEZ
PIMENTEL DE LA CIUDAD DE TARAPOTO, PROVINCIA Y
DEPARTAMENTO DE SAN MARTÍN”**

TARAPOTO – PERÚ

2021

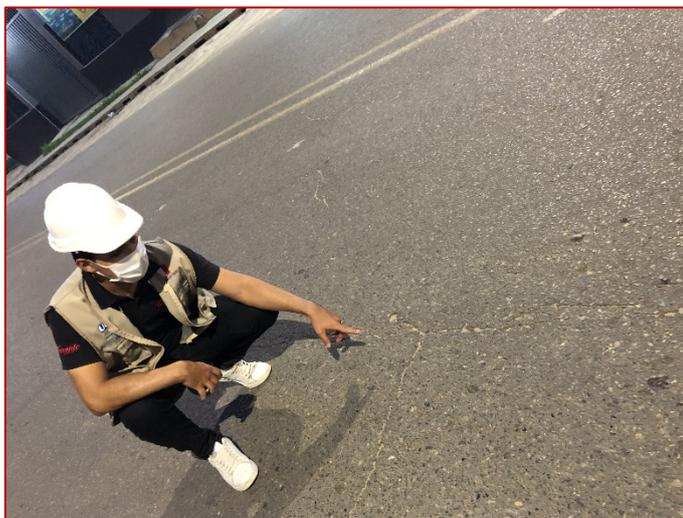
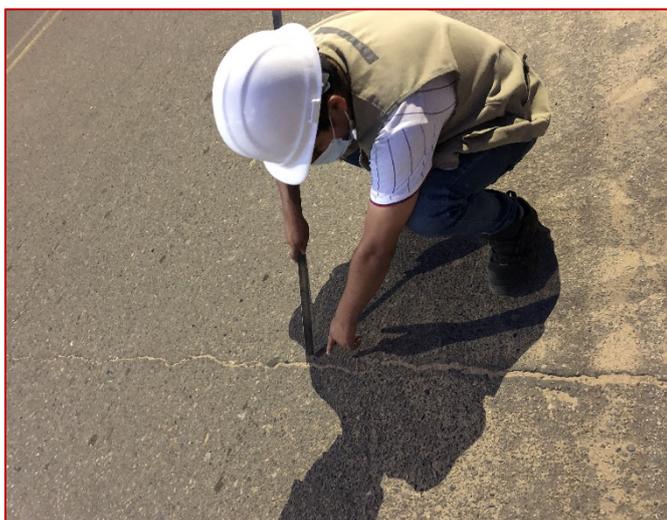
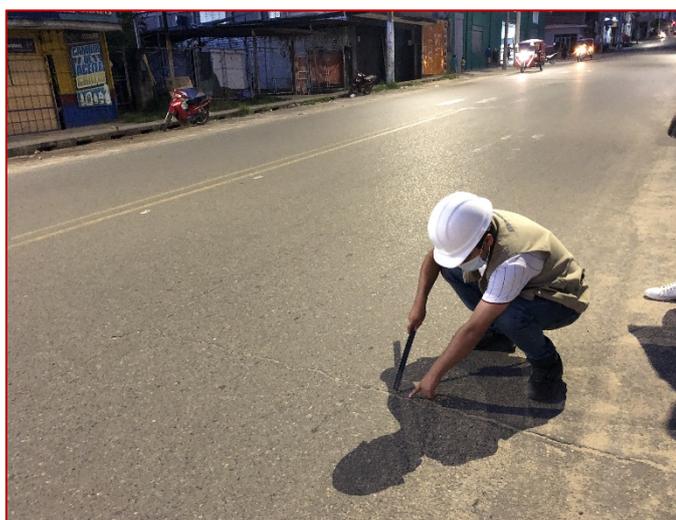
Ilustración 51: Testigo de defectos en el pavimento flexible – Cuadra 6

La falla que mayor se observo fue el deterioro del pavimento en la parte lateral, ya que es también una falla estructural en la cual influye en su totalidad de la carpeta asfáltica.

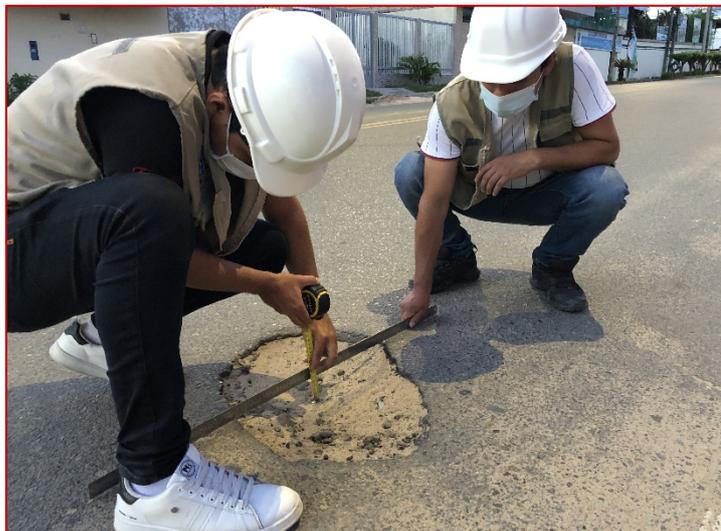
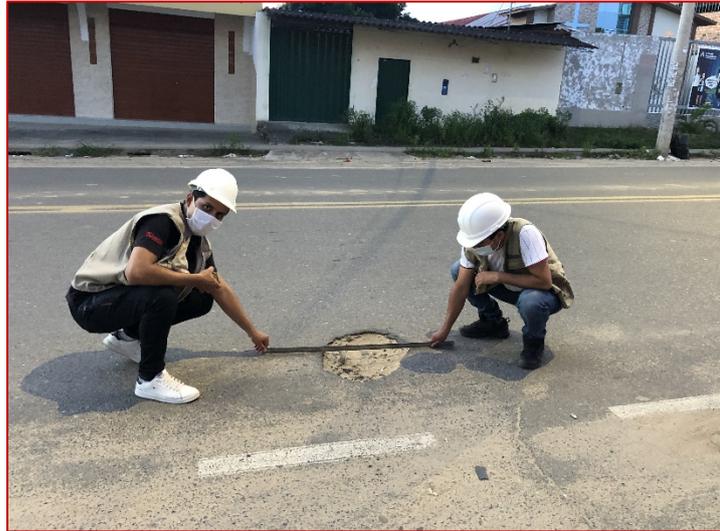
Ilustración 60: Testigo de defectos en el pavimento flexible – Cuadra 10

La falla que mayor se observo fue el deterioro del pavimento huecos en alta y baja severidad y el desnivel entre el pavimento y la berma lateral.

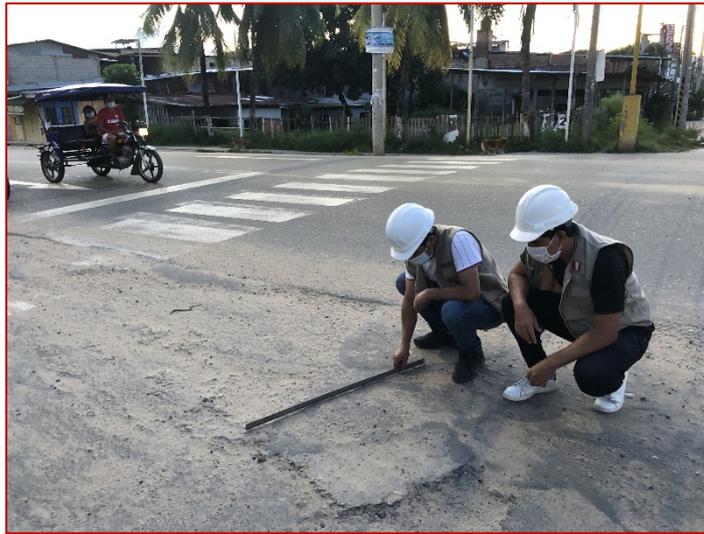
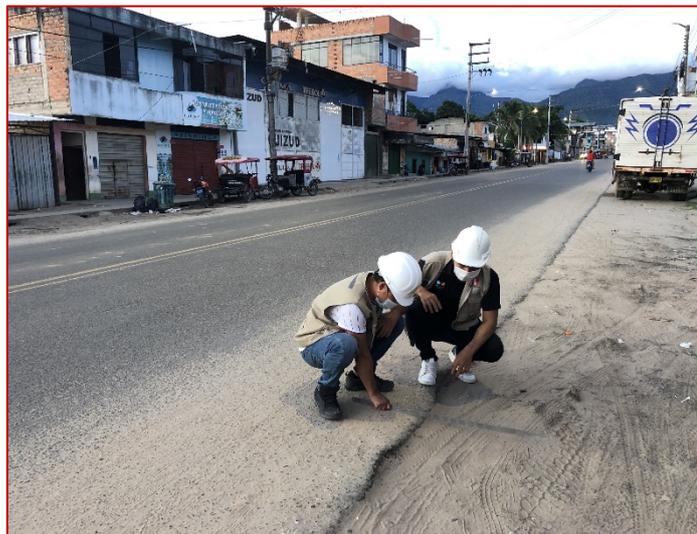
Ilustración 62: Testigo de defectos en el pavimento flexible – Cuadra 11

La falla que mayor se observo fue el deterioro del pavimento en parches y parches de cortes utilitarios en alta y baja severidad, ya que es también una falla estructural en la cual influye en su totalidad de la carpeta asfáltica.

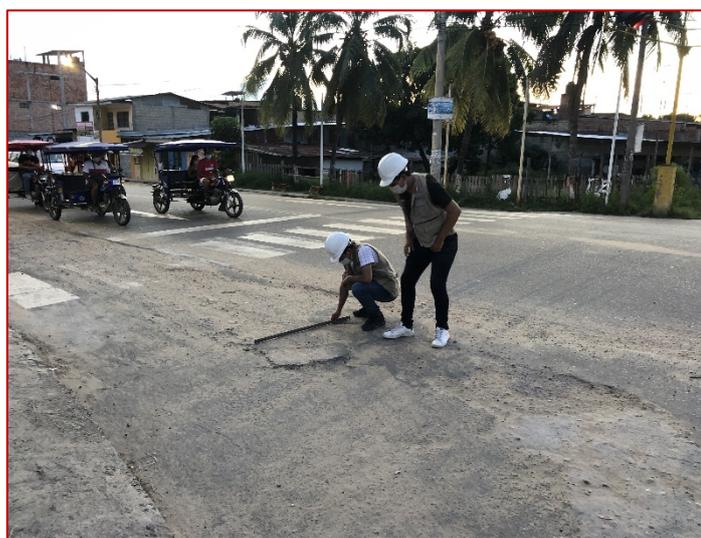
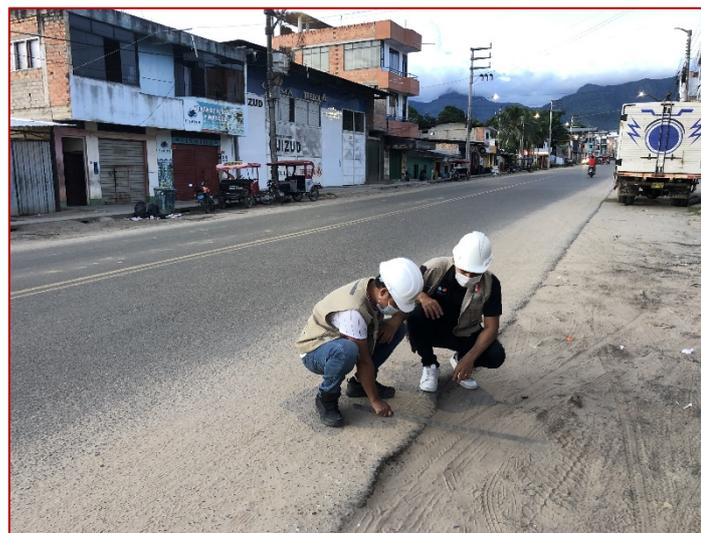
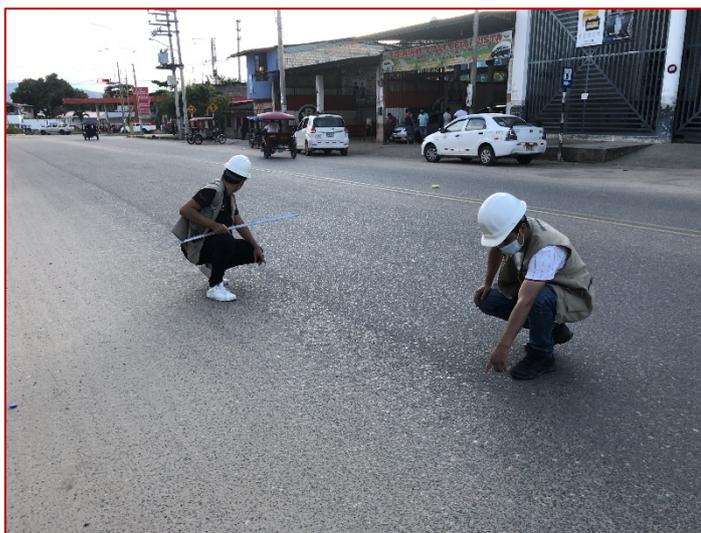
Ilustración 66: Testigo de defectos en el pavimento flexible – Cuadra 13

La Falla que mayor se observo fue de parches y desnivel de berma pronunciada de media severidad, también desniveles en severidad baja, ya que es también una falla estructural en la cual influye en su totalidad de la carpeta asfáltica.
