UNIVERSIDAD CIENTIFICA DEL PERU - UCP

TESIS

**Evaluación superficial del pavimento flexible en la calle Pablo
Rossell cuadras 5, 6 y 7 aplicando el rugosímetro de Merlín, Iquitos -
2021**

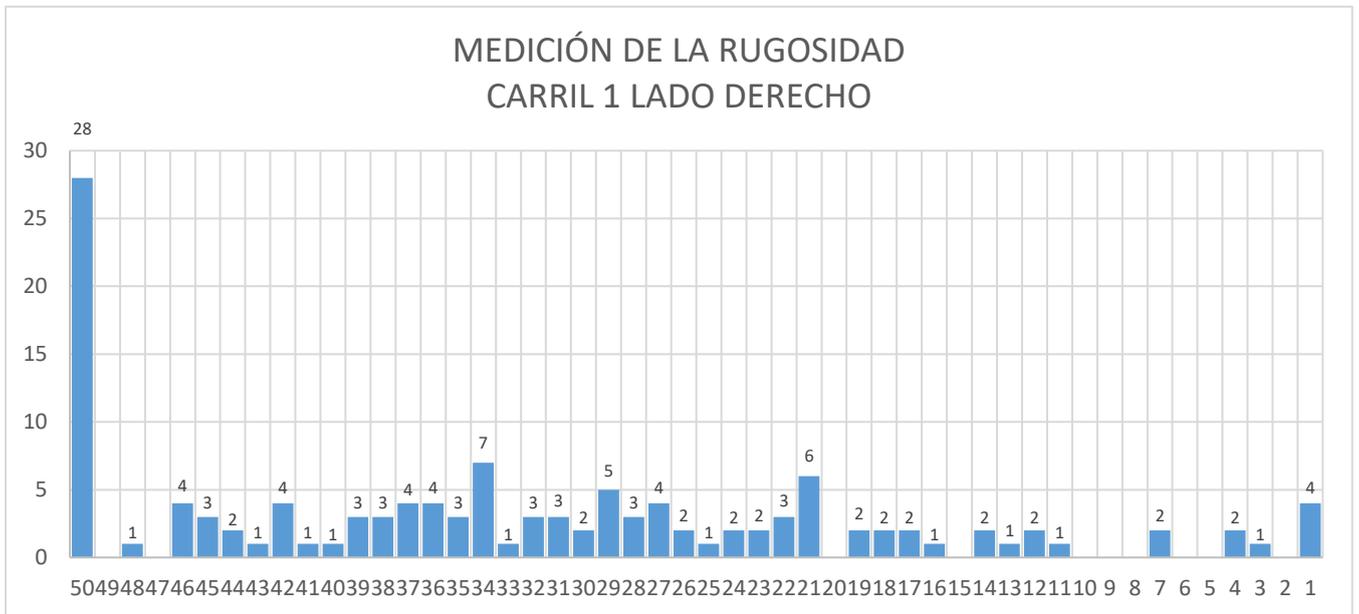
Gráfico N° 10: Medición de la Rugosidad carril 1 lado derecho

Por lo tanto, se dice que la condición que presenta el pavimento flexible de la calle Pablo Rosell carril 1 lado derecho es **MUY MALO**.

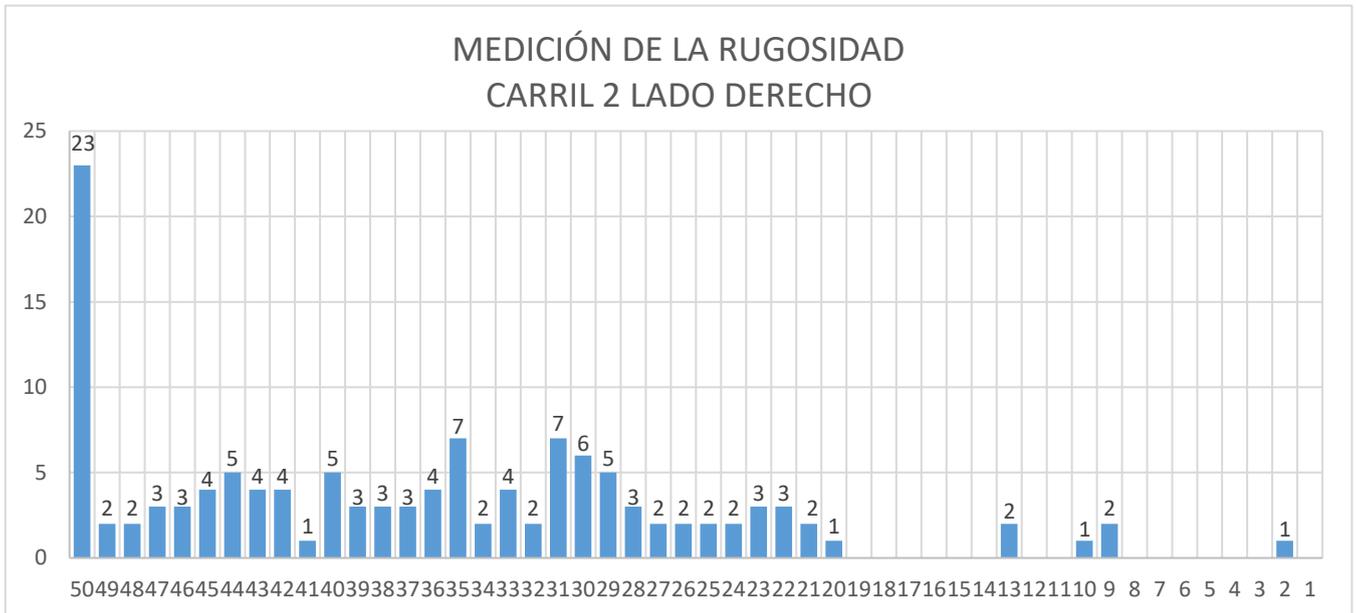
Gráfico N° 14: Medición de la rugosidad carril 2 Lado Derecho

Por lo tanto, se dice que la condición que presenta el pavimento flexible de la calle Pablo Rosell carril 2 lado derecho es **MALO**.

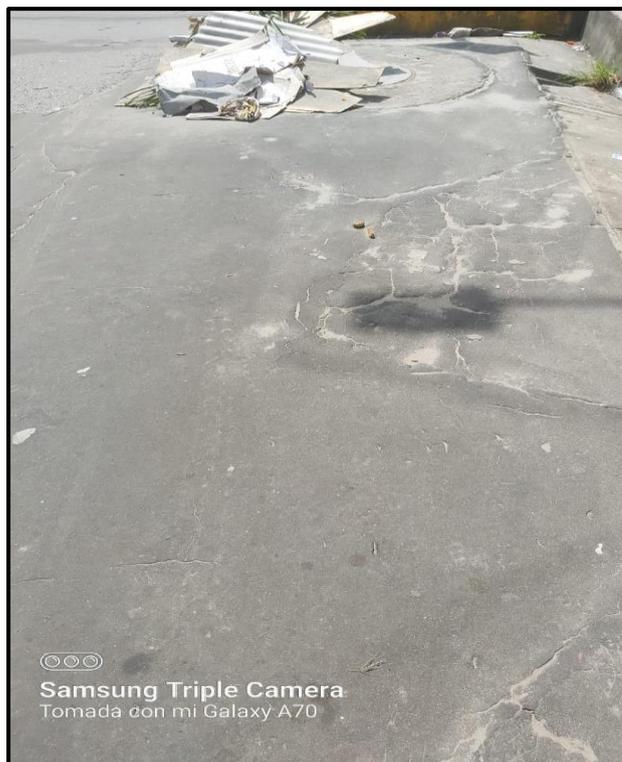
FOTO 05: VISTA DE FALLAS DEL PAVIMENTO DE LA CALLE PABLO ROSSELL CUADRA 6, CARRIL 02 LADO IZQUIERDO

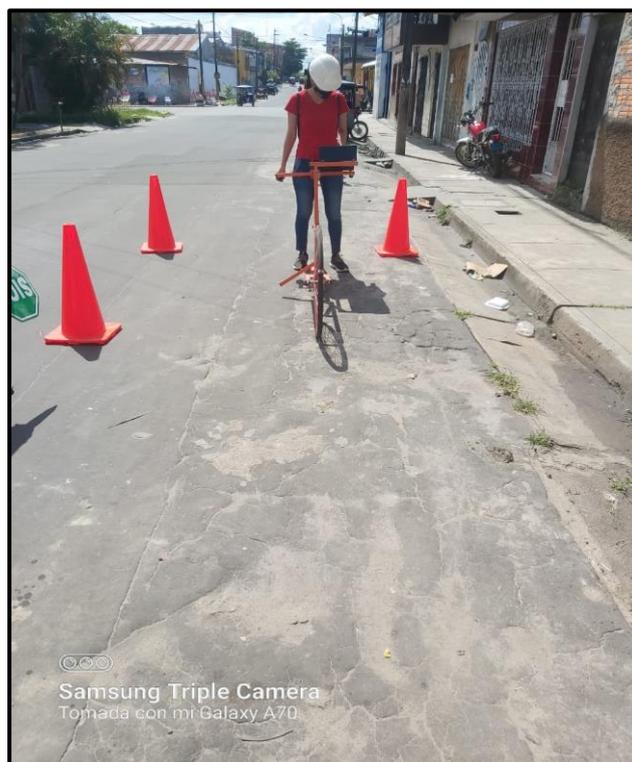
FOTO 04: VISTA PANORAMICAY VISTA DE FALLAS DE LA CALLE PABLO ROSSELL CUADRA 6, CARRIL 02 LADO IZQUIERDO

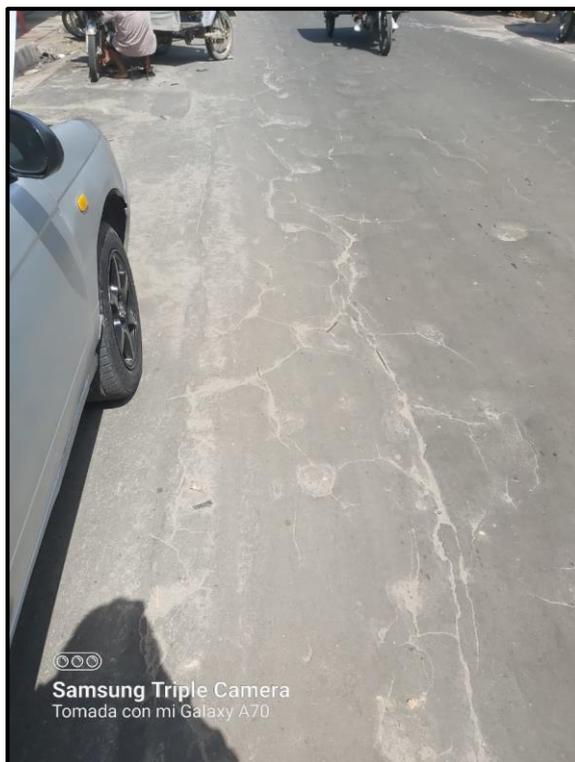
FOTO 05: VISTA DE FALLAS DEL PAVIMENTO DE LA CALLE PABLO ROSSELL CUADRA 7, CARRIL 02 LADO IZQUIERDO

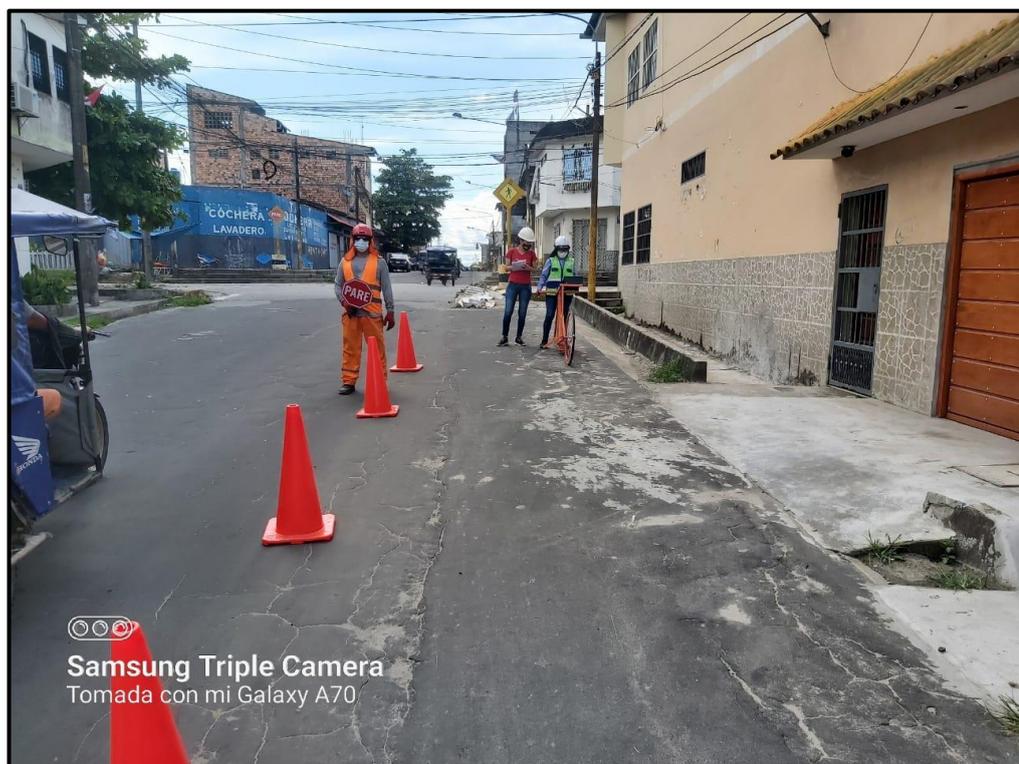
FOTO 06: VISTA PANORAMICA Y DE FALLAS DEL PAVIMENTO DE LA CALLE PABLO ROSSELL CUADRA 7, CARRIL 02 LADO IZQUIERDO

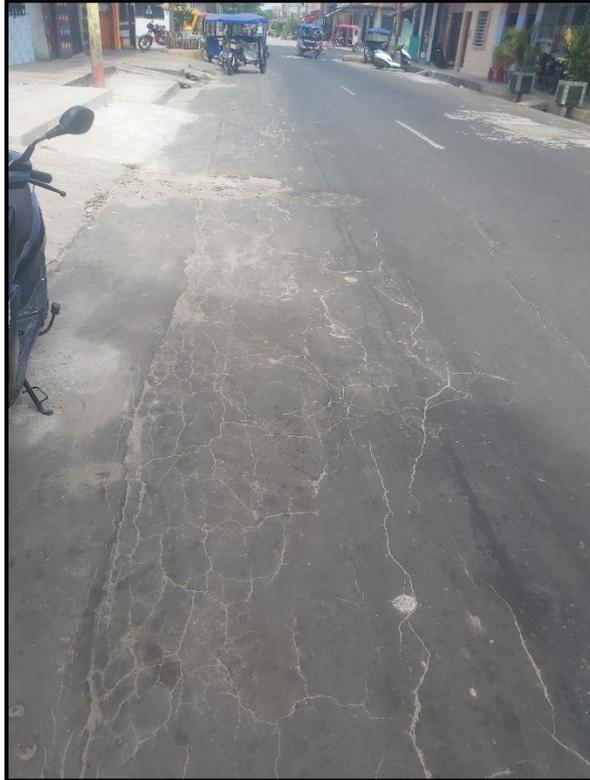
FOTO 07: VISTA DE FALLAS DEL PAVIMENTO DE LA CALLE PABLO ROSSELL CUADRA 6, CARRIL 02 LADO IZQUIERDO
