**TESIS**

**SISTEMA DE ALCANTARILLADO DEL  
ASENTAMIENTO HUMANO LAS MERCEDES Y  
SU NIVEL DE FUNCIONALIDAD EN SAN JUAN  
BAUTISTA - MAYNAS – 2022**

El presente estudio, se refiere a determinar el nivel de funcionalidad del sistema de alcantarillado del Asentamiento Humano Las Mercedes en San Juan Bautista – Maynas, para solucionar el problema de las aguas servidas en la población.

Se realizó el análisis de las redes de alcantarillado se ha podido determinar que el nivel de funcionalidad es bajo o nulo, ya que el sistema está abandonado y no está siendo utilizado por los moradores de asentamiento humano.

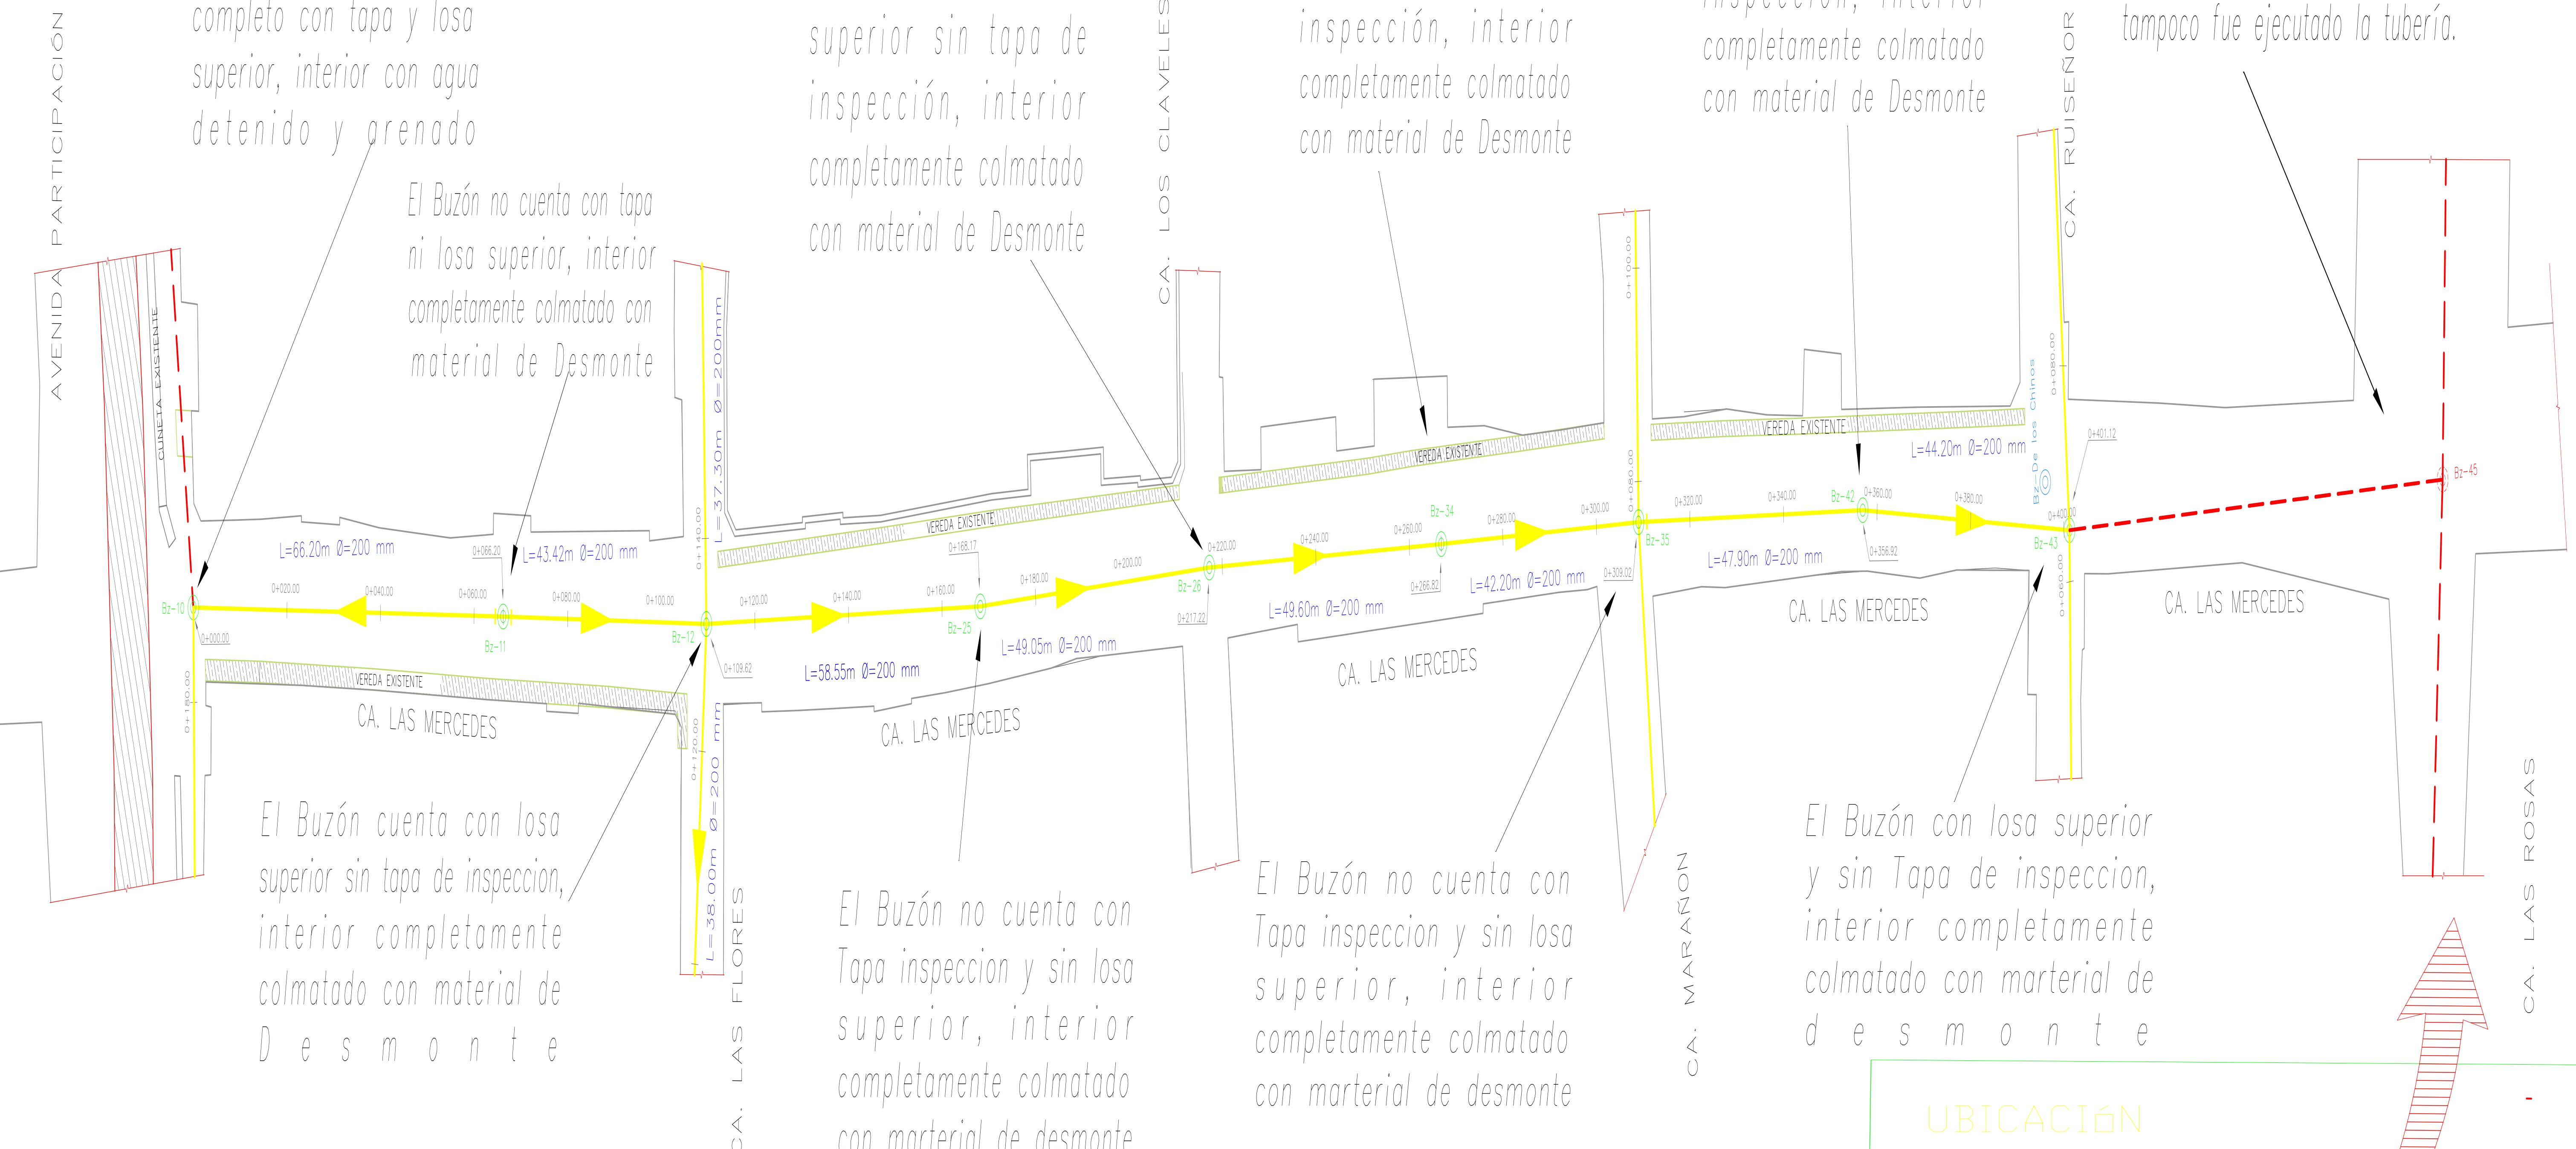
El Buzón no cuenta con losa superior sin tapa de inspección, interior completamente colmatado con material de Desmorte

Al NO haberse Ejecutado el siguientes Buzón, hace constar que tampoco fue ejecutado la tubería.

El Buzón cuenta con losa superior sin tapa de inspección, interior completamente colmatado con material de Desmorte

El Buzón no cuenta con Tapa inspección y sin losa superior, interior completamente colmatado con material de desmorte

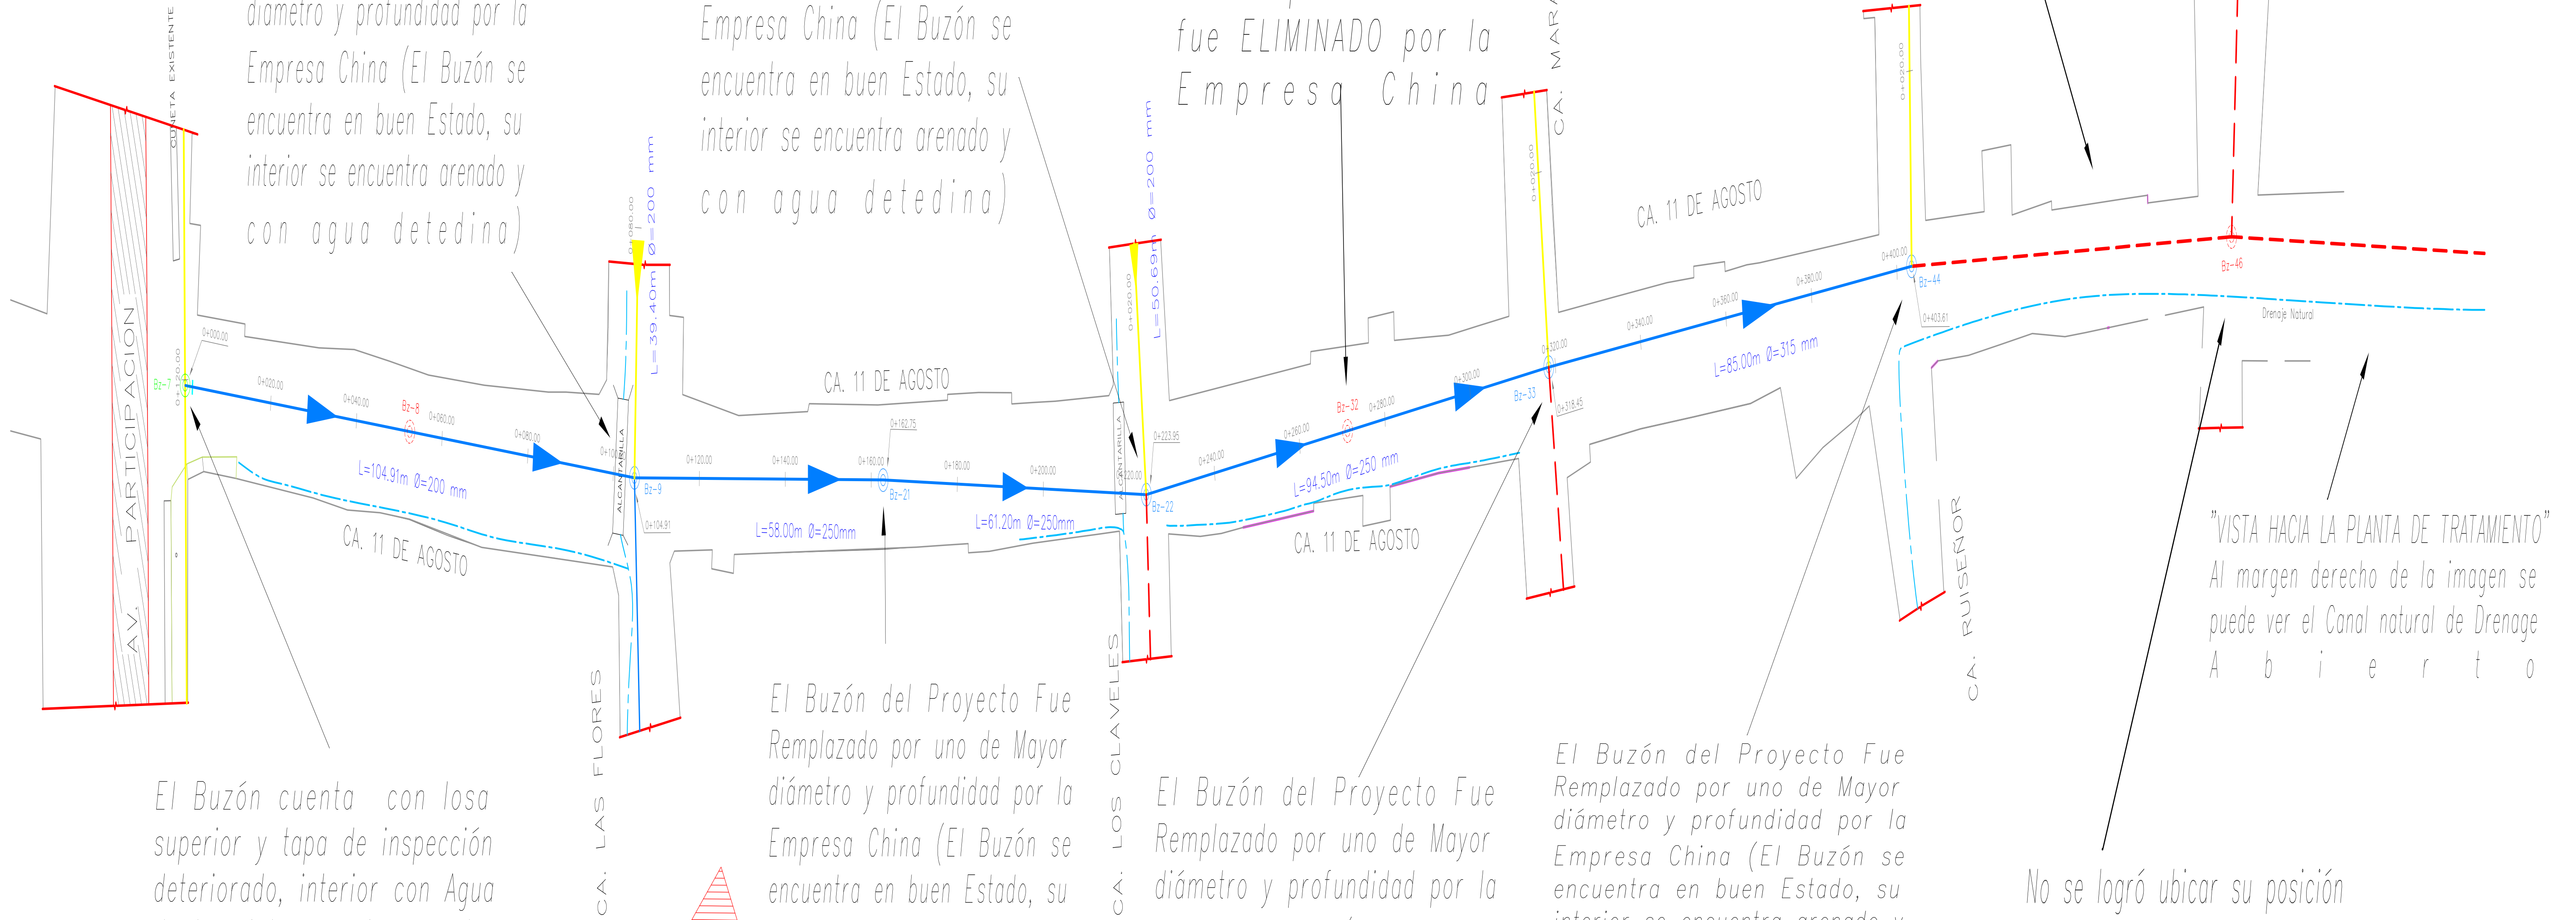
No se logró ubicar su posición del Buzón según el Proyecto, cual hace constar que dicho Buzón fue ELIMINADO por la Empresa China

Al NO haberse Ejecutado el Buzón hace constar que no fueron ejecutados los tramos de tubería que conectan dicho Buzón.

El Buzón cuenta con losa superior y tapa de inspección deteriorado, interior con Agua detenida y Arenado

El Buzón del Proyecto Fue Remplazado por uno de Mayor diámetro y profundidad por la Empresa China (El Buzón se encuentra en buen Estado, su interior se encuentra arenado y con agua detenida)

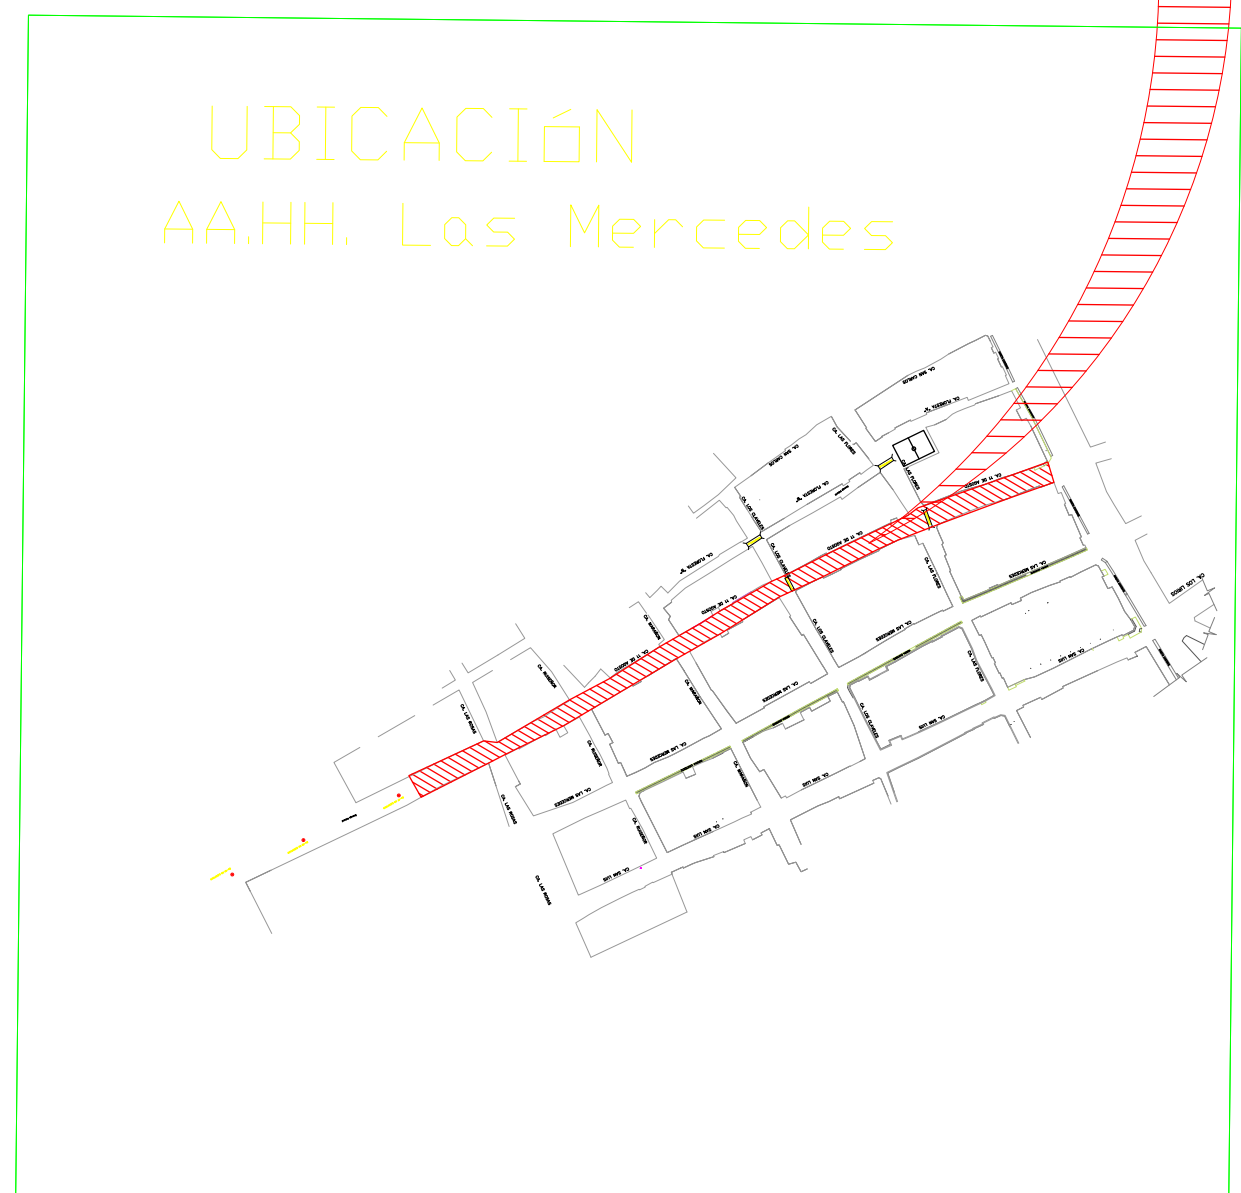
No se logró ubicar su posición del Buzón según el Proyecto, cual hace constar que dicho Buzón NO FUE EJECUTADO

"VISTA HACIA LA PLANTA DE TRATAMIENTO"  
Al margen derecho de la imagen se puede ver el Canal natural de Drenaje Abierto

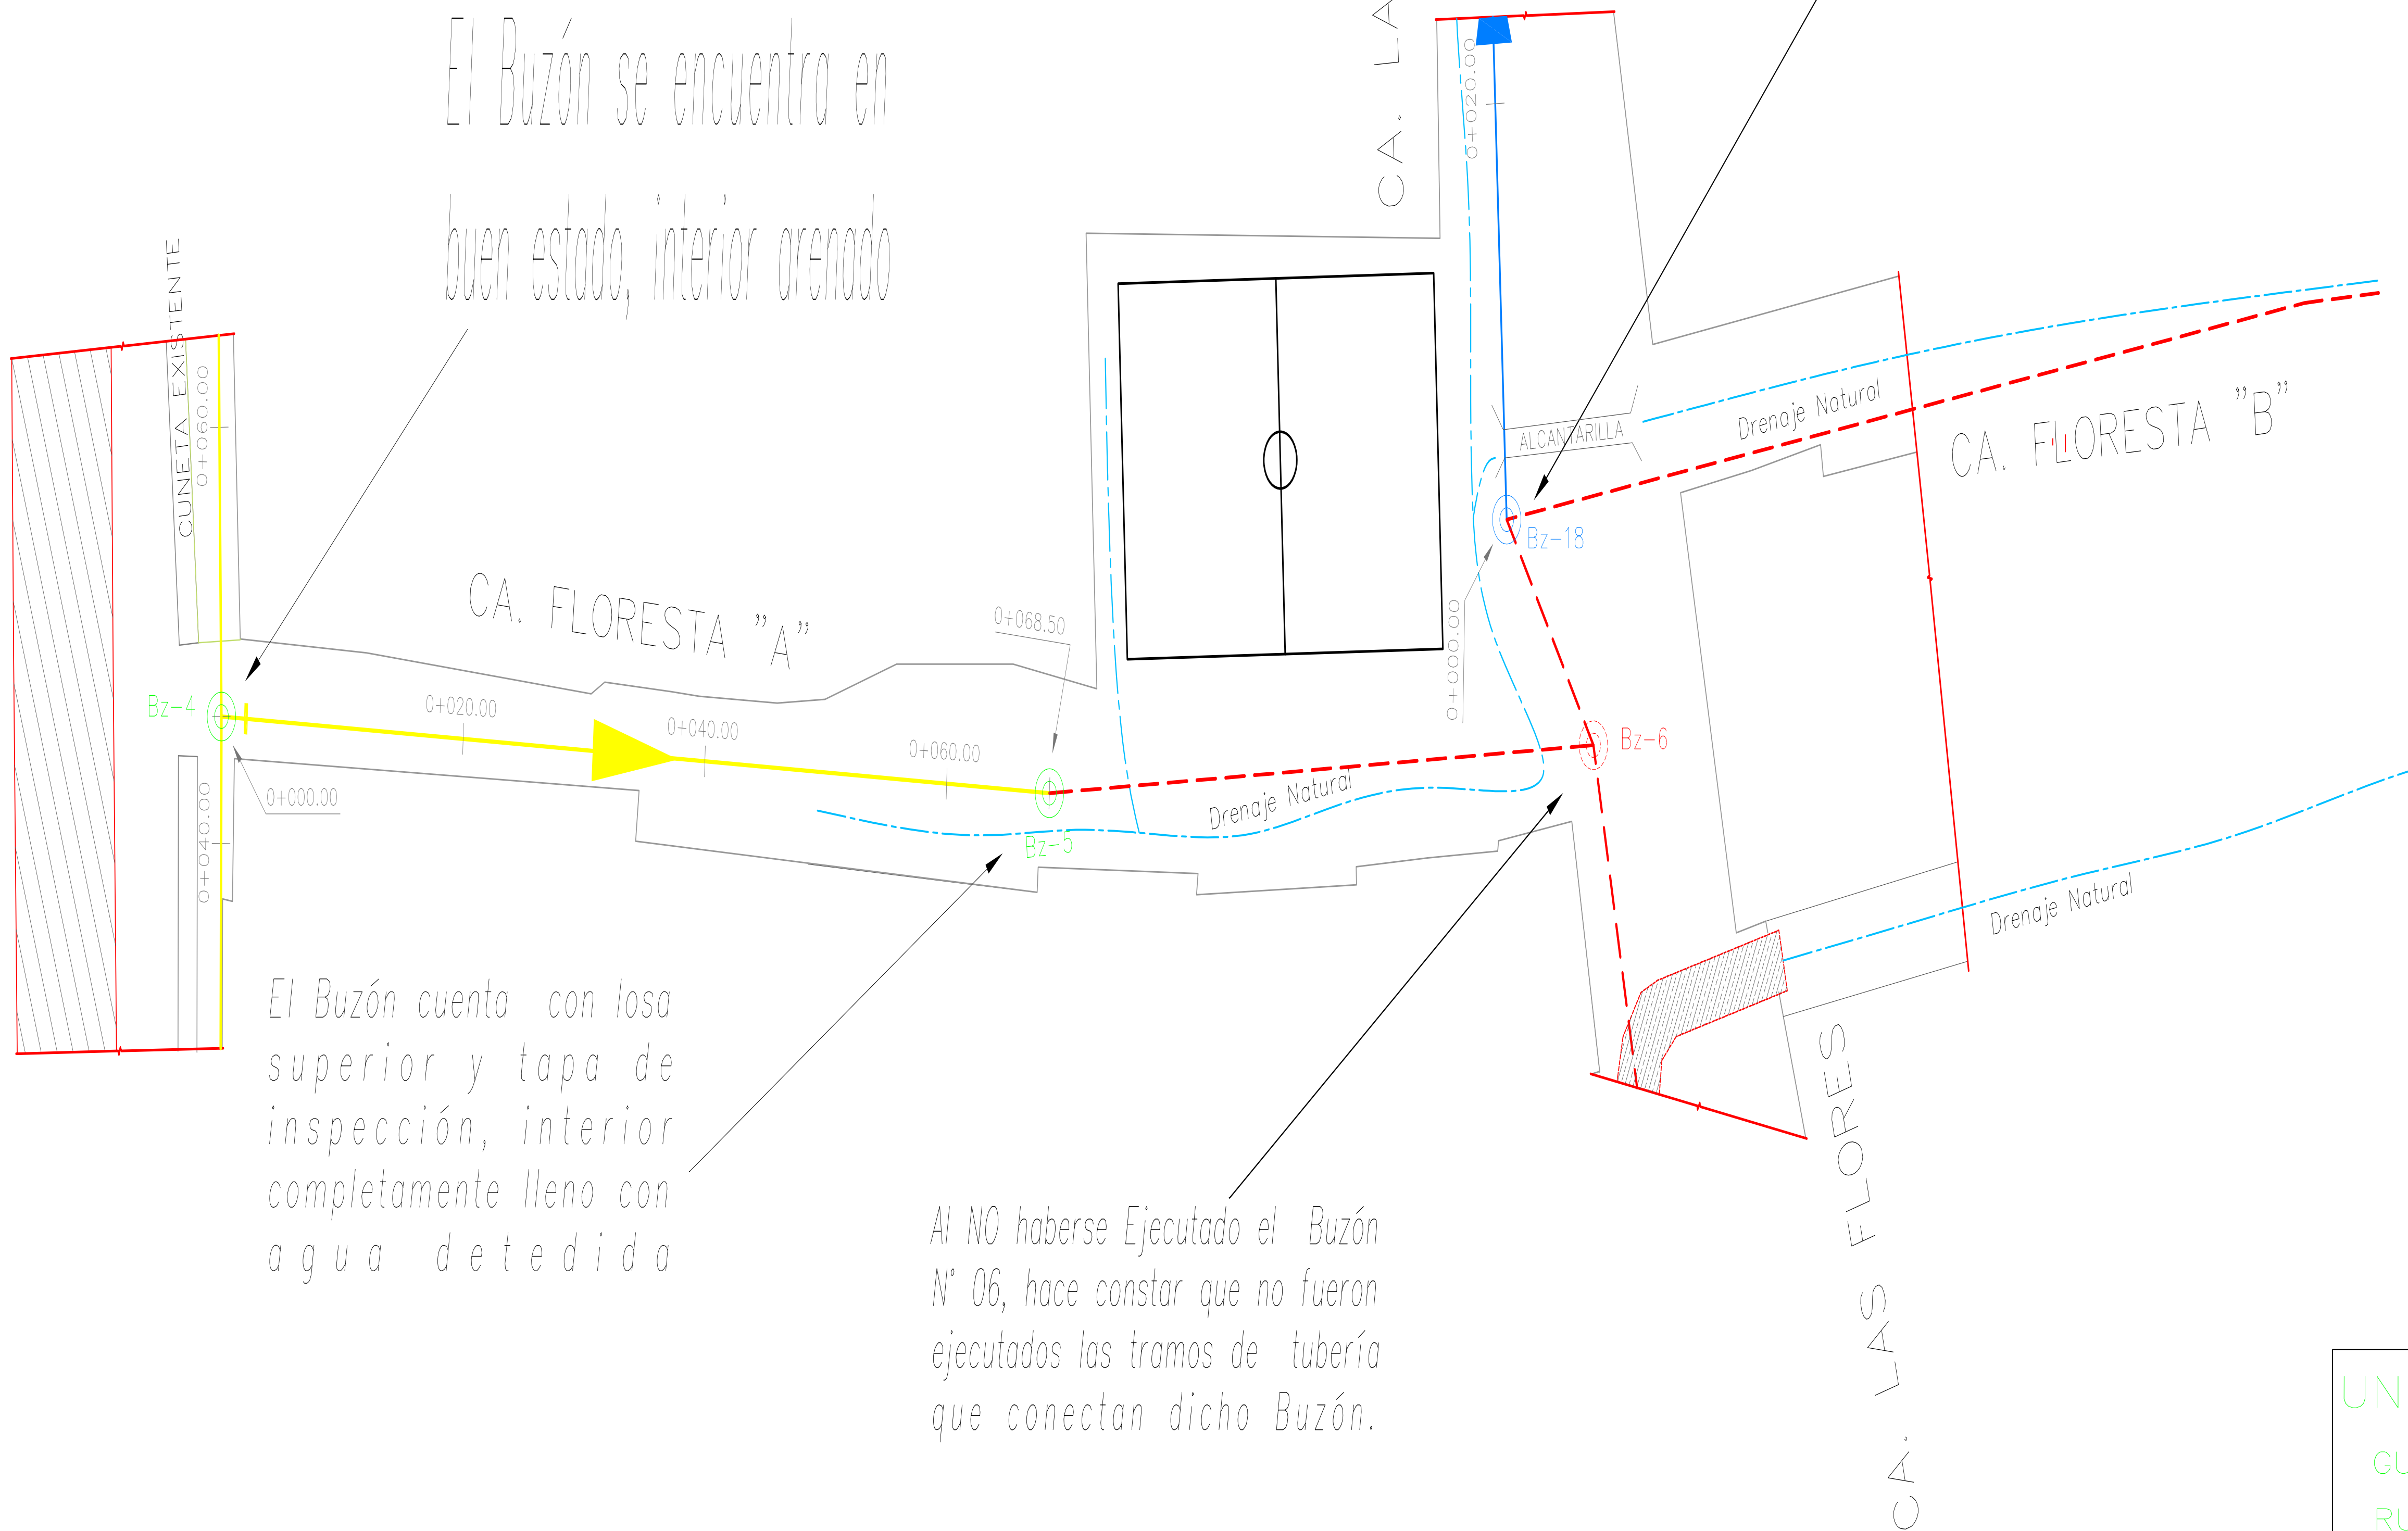
El Buzón del Proyecto Principal Fue Reemplazado por la Empresa China (Bz. En Buen estado, interior con Agua detenida

El Buzón se encuentra en buen estado, interior arenado

El Buzón cuenta con losa superior y tapa de inspección, interior completamente lleno con agua detenida

Al NO haberse Ejecutado el Buzón N° 06, hace constar que no fueron ejecutados los tramos de tubería que conectan dicho Buzón.

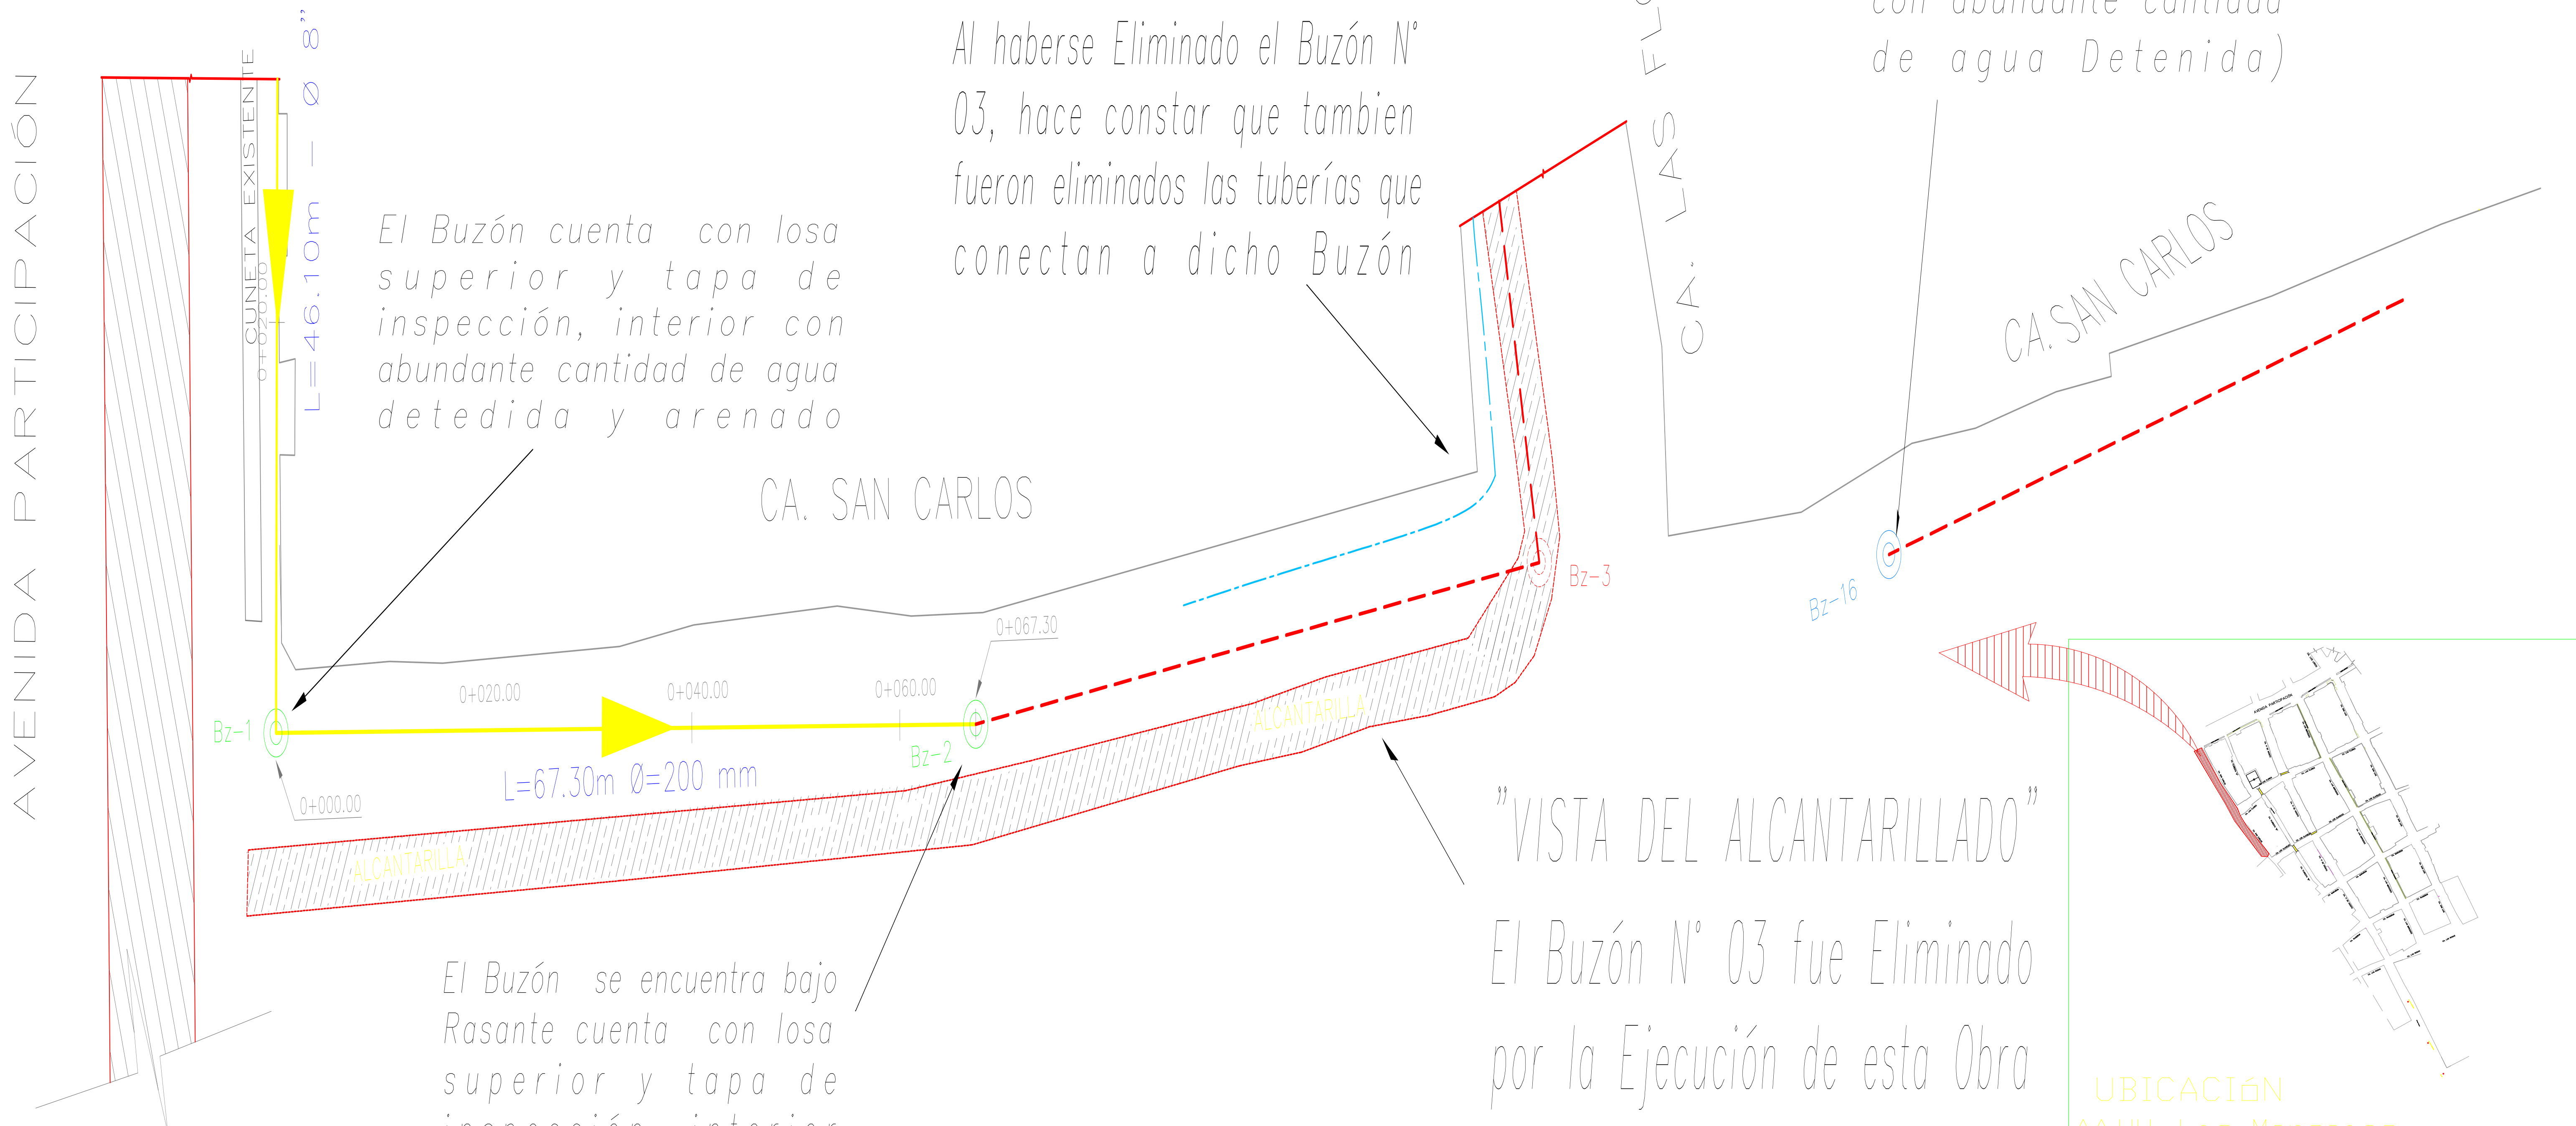
El Buzón cuenta con losa superior y tapa de inspección, interior con abundante cantidad de agua detedida y arenado

Al haberse Eliminado el Buzón N° 03, hace constar que tambien fueron eliminados las tuberías que conectan a dicho Buzón

El Buzon del Proyecto Principal fue Reemplazado por la Empresa China (Bz. en Buen estado, interior con abundante cantidad de agua Detenida)

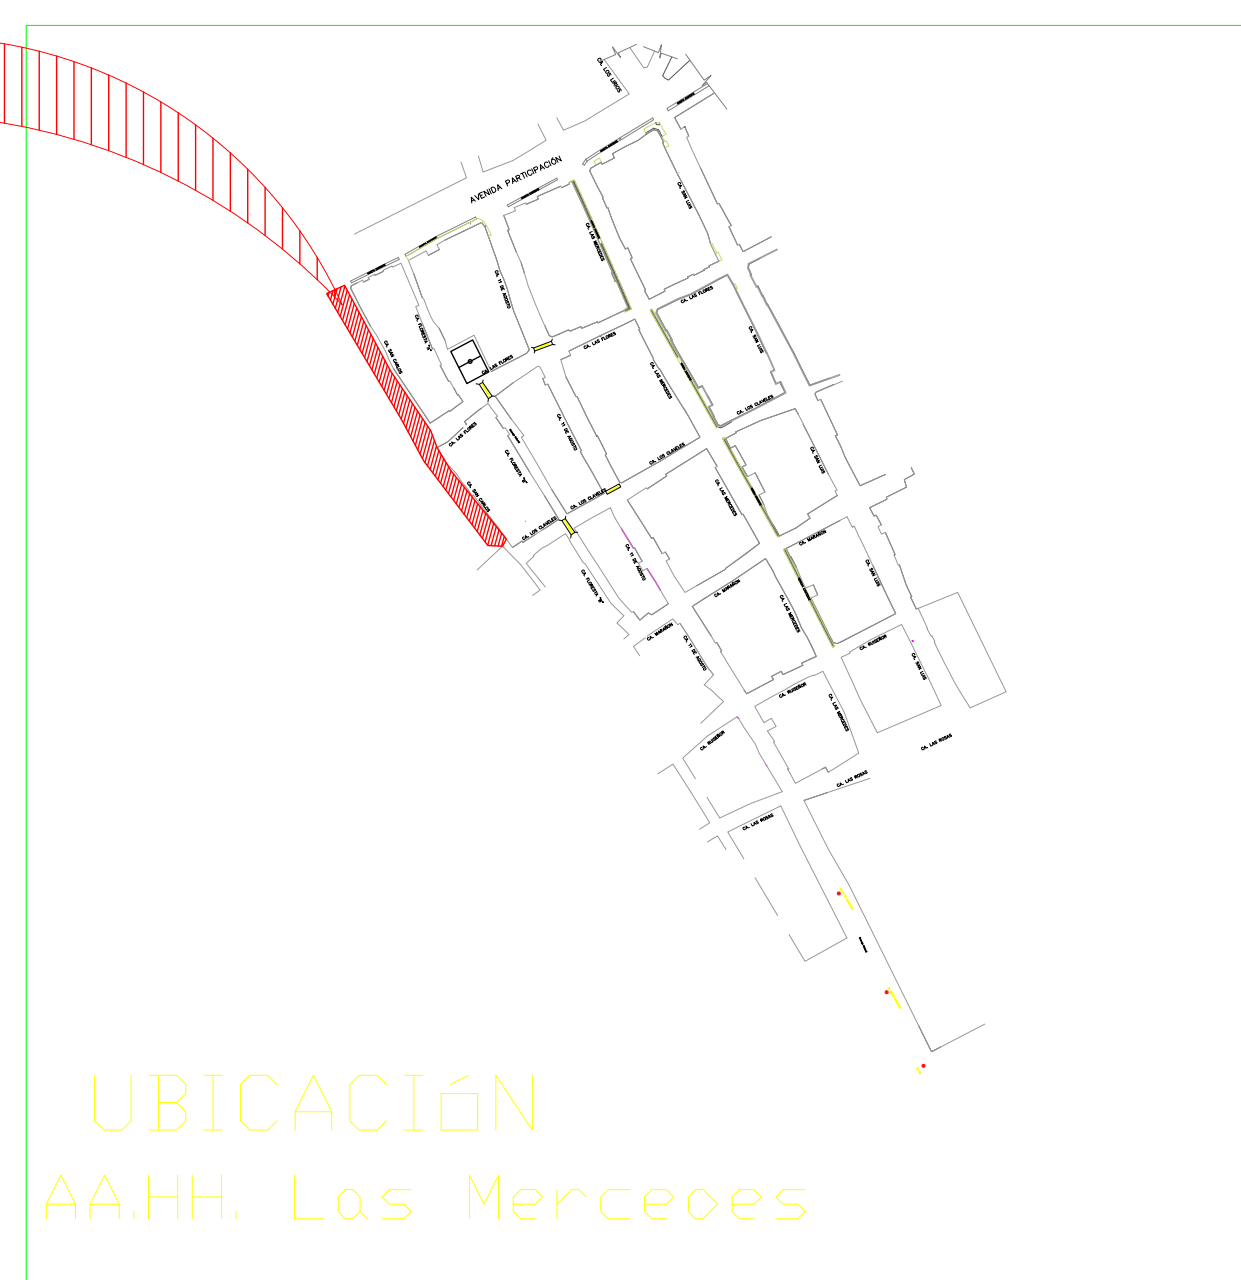
"VISTA DEL ALCANTARILLADO"  
El Buzón N° 03 fue Eliminado por la Ejecución de esta Obra

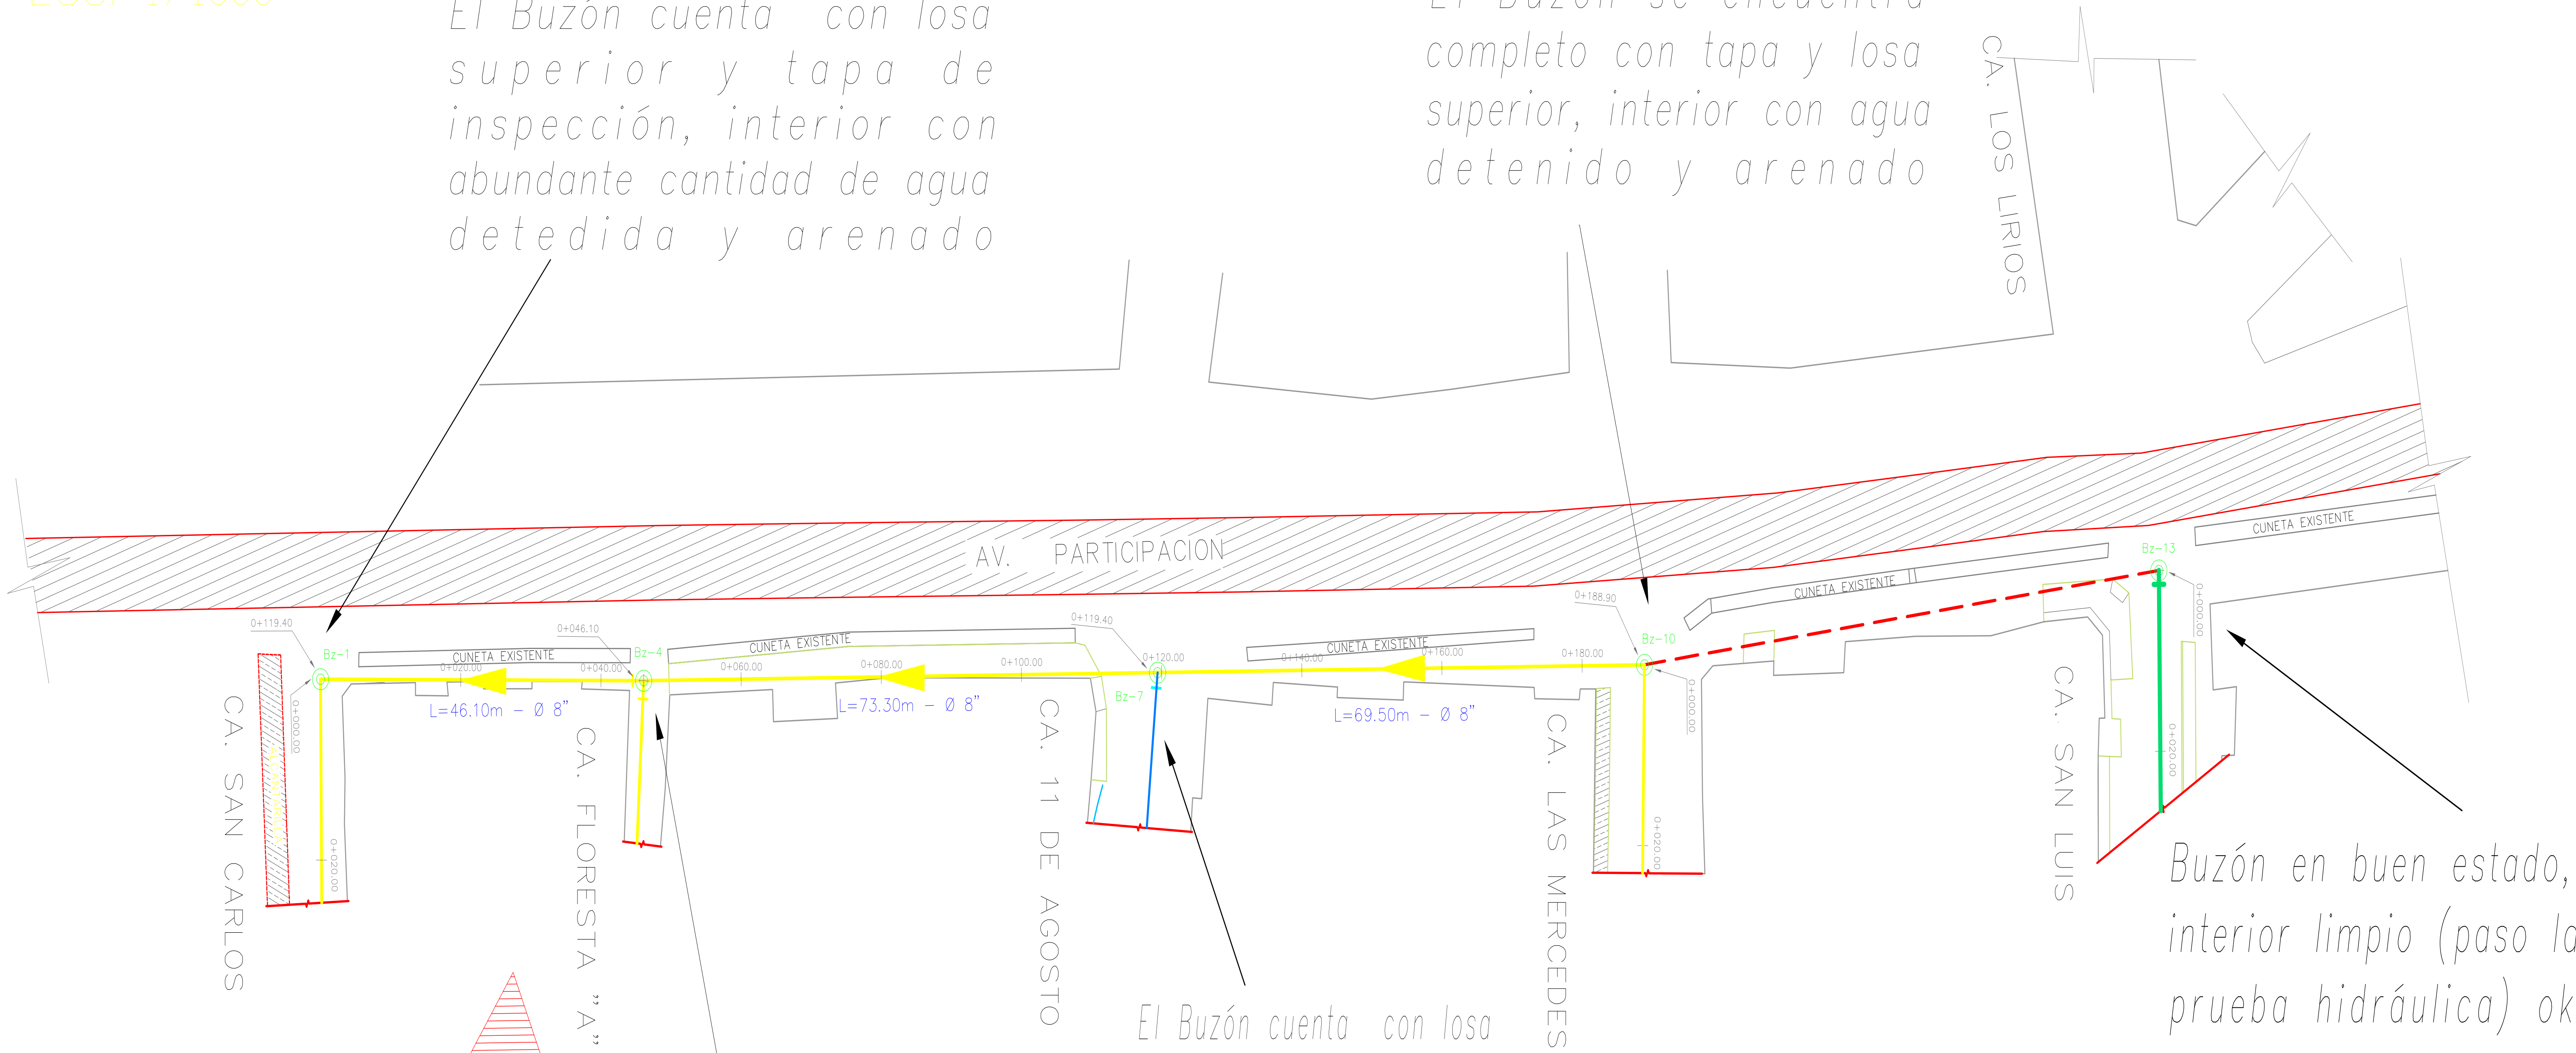
El Buzón cuenta con losa superior y tapa de inspección, interior con abundante cantidad de agua detedida y arenado

El Buzón se encuentra completo con tapa y losa superior, interior con agua detenido y arenado

Buzón en buen estado, interior limpio (paso la prueba hidráulica) ok

El Buzón cuenta con losa superior y tapa de inspección deteriorado, interior con Agua detenida y Arenado

El Buzón se encuentra en buen estado, interior arenado

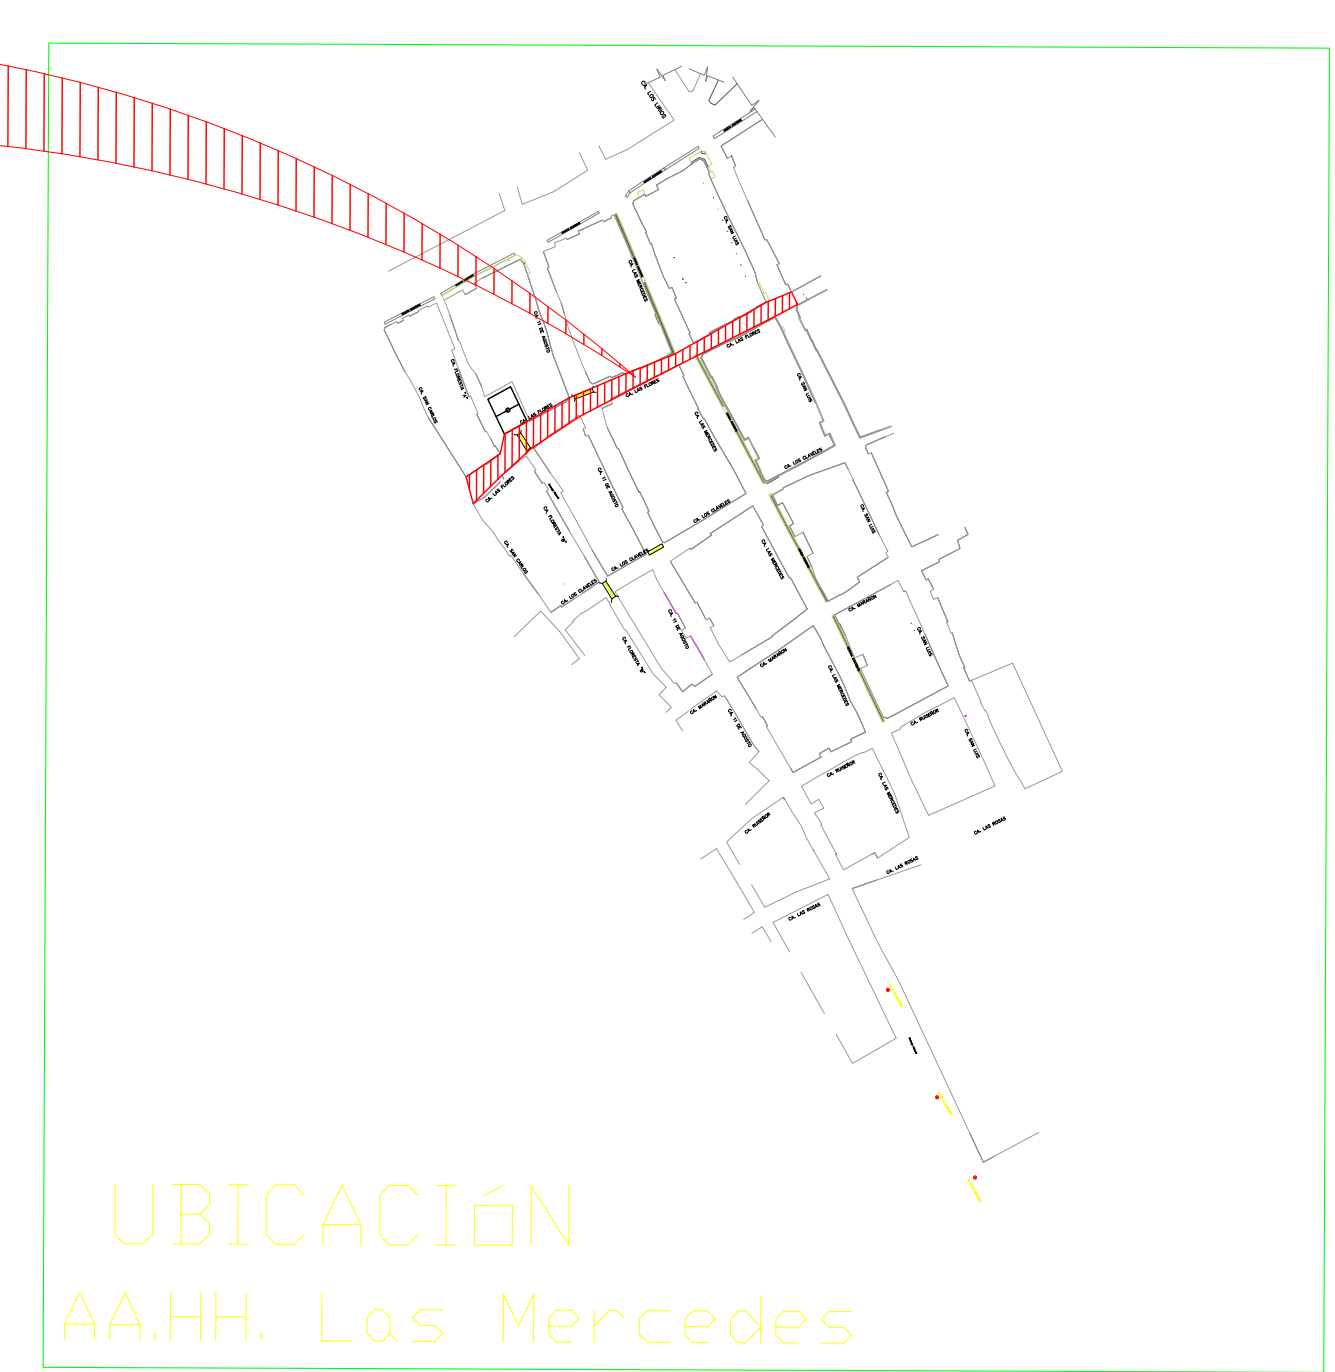
El Buzón cuenta con losa superior sin tapa de inspeccion, interior completamente colmatado con material de desmonte

El Buzón cuenta con losa superior sin tapa de inspeccion, interior completamente colmatado con escombros
