**TESIS**

**SISTEMA DE ALCANTARILLADO DEL  
ASENTAMIENTO HUMANO LAS MERCEDES Y  
SU NIVEL DE FUNCIONALIDAD EN SAN JUAN  
BAUTISTA - MAYNAS – 2022**

El presente estudio, se refiere a determinar el nivel de funcionalidad del sistema de alcantarillado del Asentamiento Humano Las Mercedes en San Juan Bautista – Maynas, para solucionar el problema de las aguas servidas en la población.

Se realizó el análisis de las redes de alcantarillado se ha podido determinar que el nivel de funcionalidad es bajo o nulo, ya que el sistema está abandonado y no está siendo utilizado por los moradores de asentamiento humano.

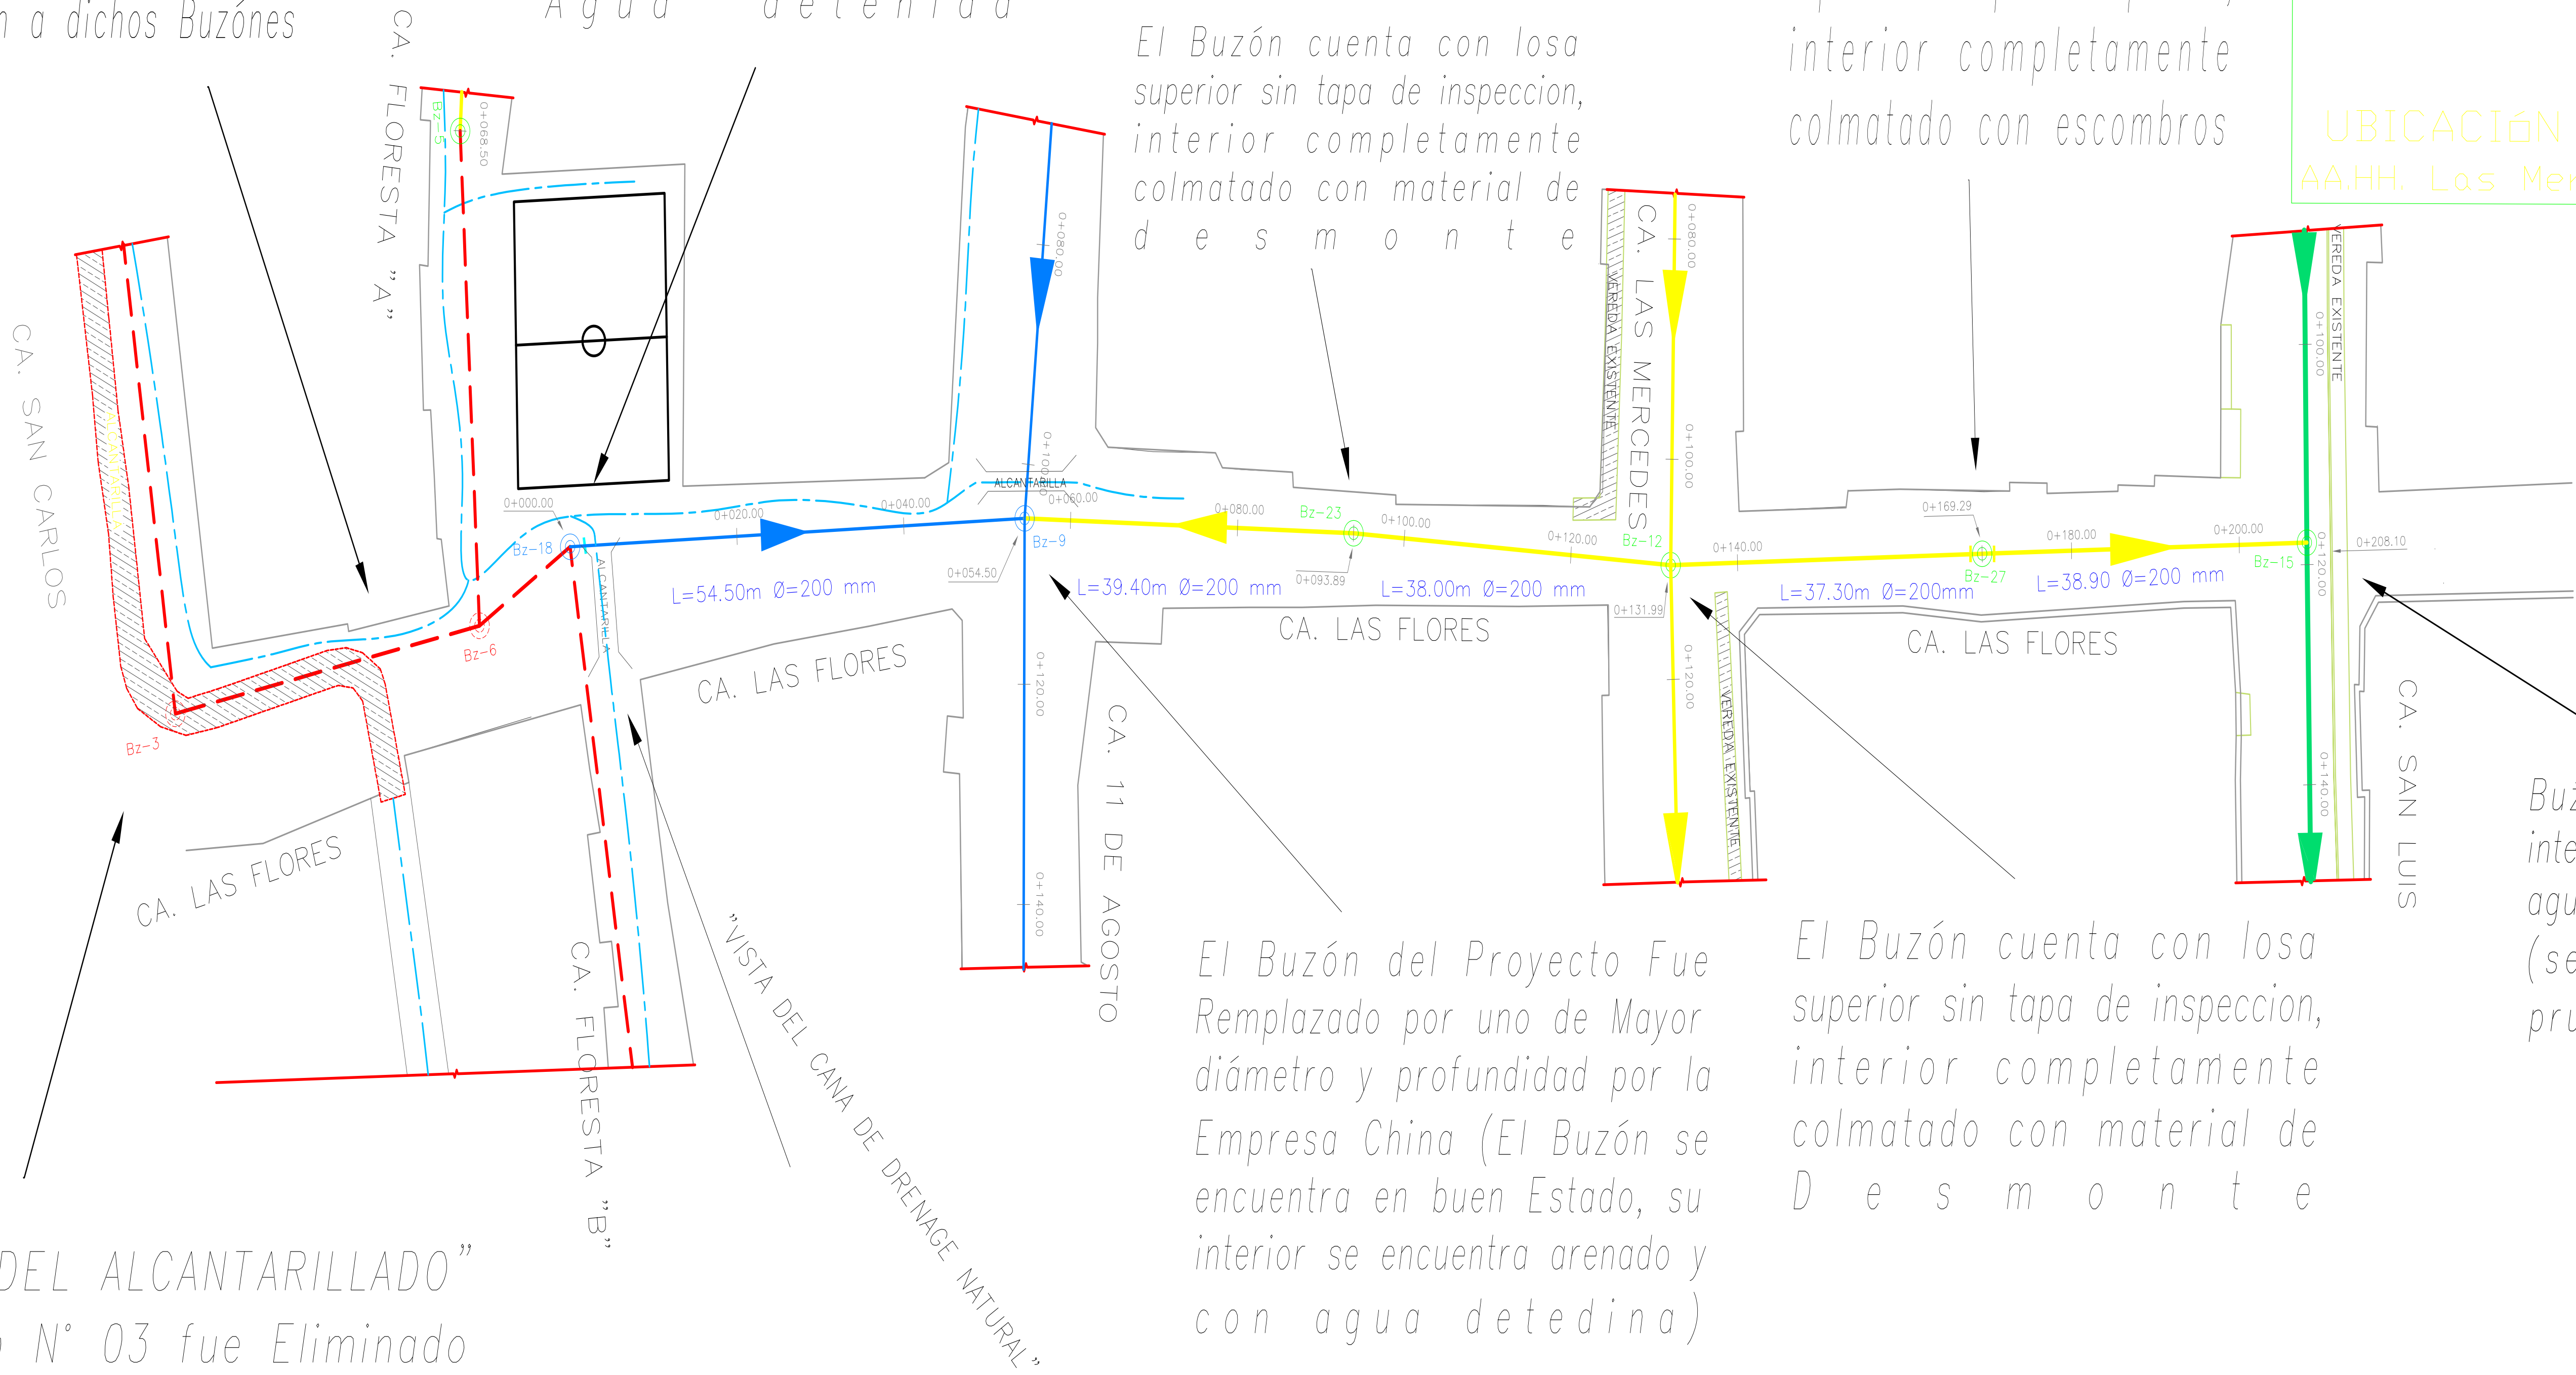
"VISTA DEL ALCANTARILLADO"  
 El Buzón N° 03 fue Eliminado por la Ejecución de esta Obra

El Buzón del Proyecto Fue Remplazado por uno de Mayor diámetro y profundidad por la Empresa China (El Buzón se encuentra en buen Estado, su interior se encuentra arenado y con agua detedina)

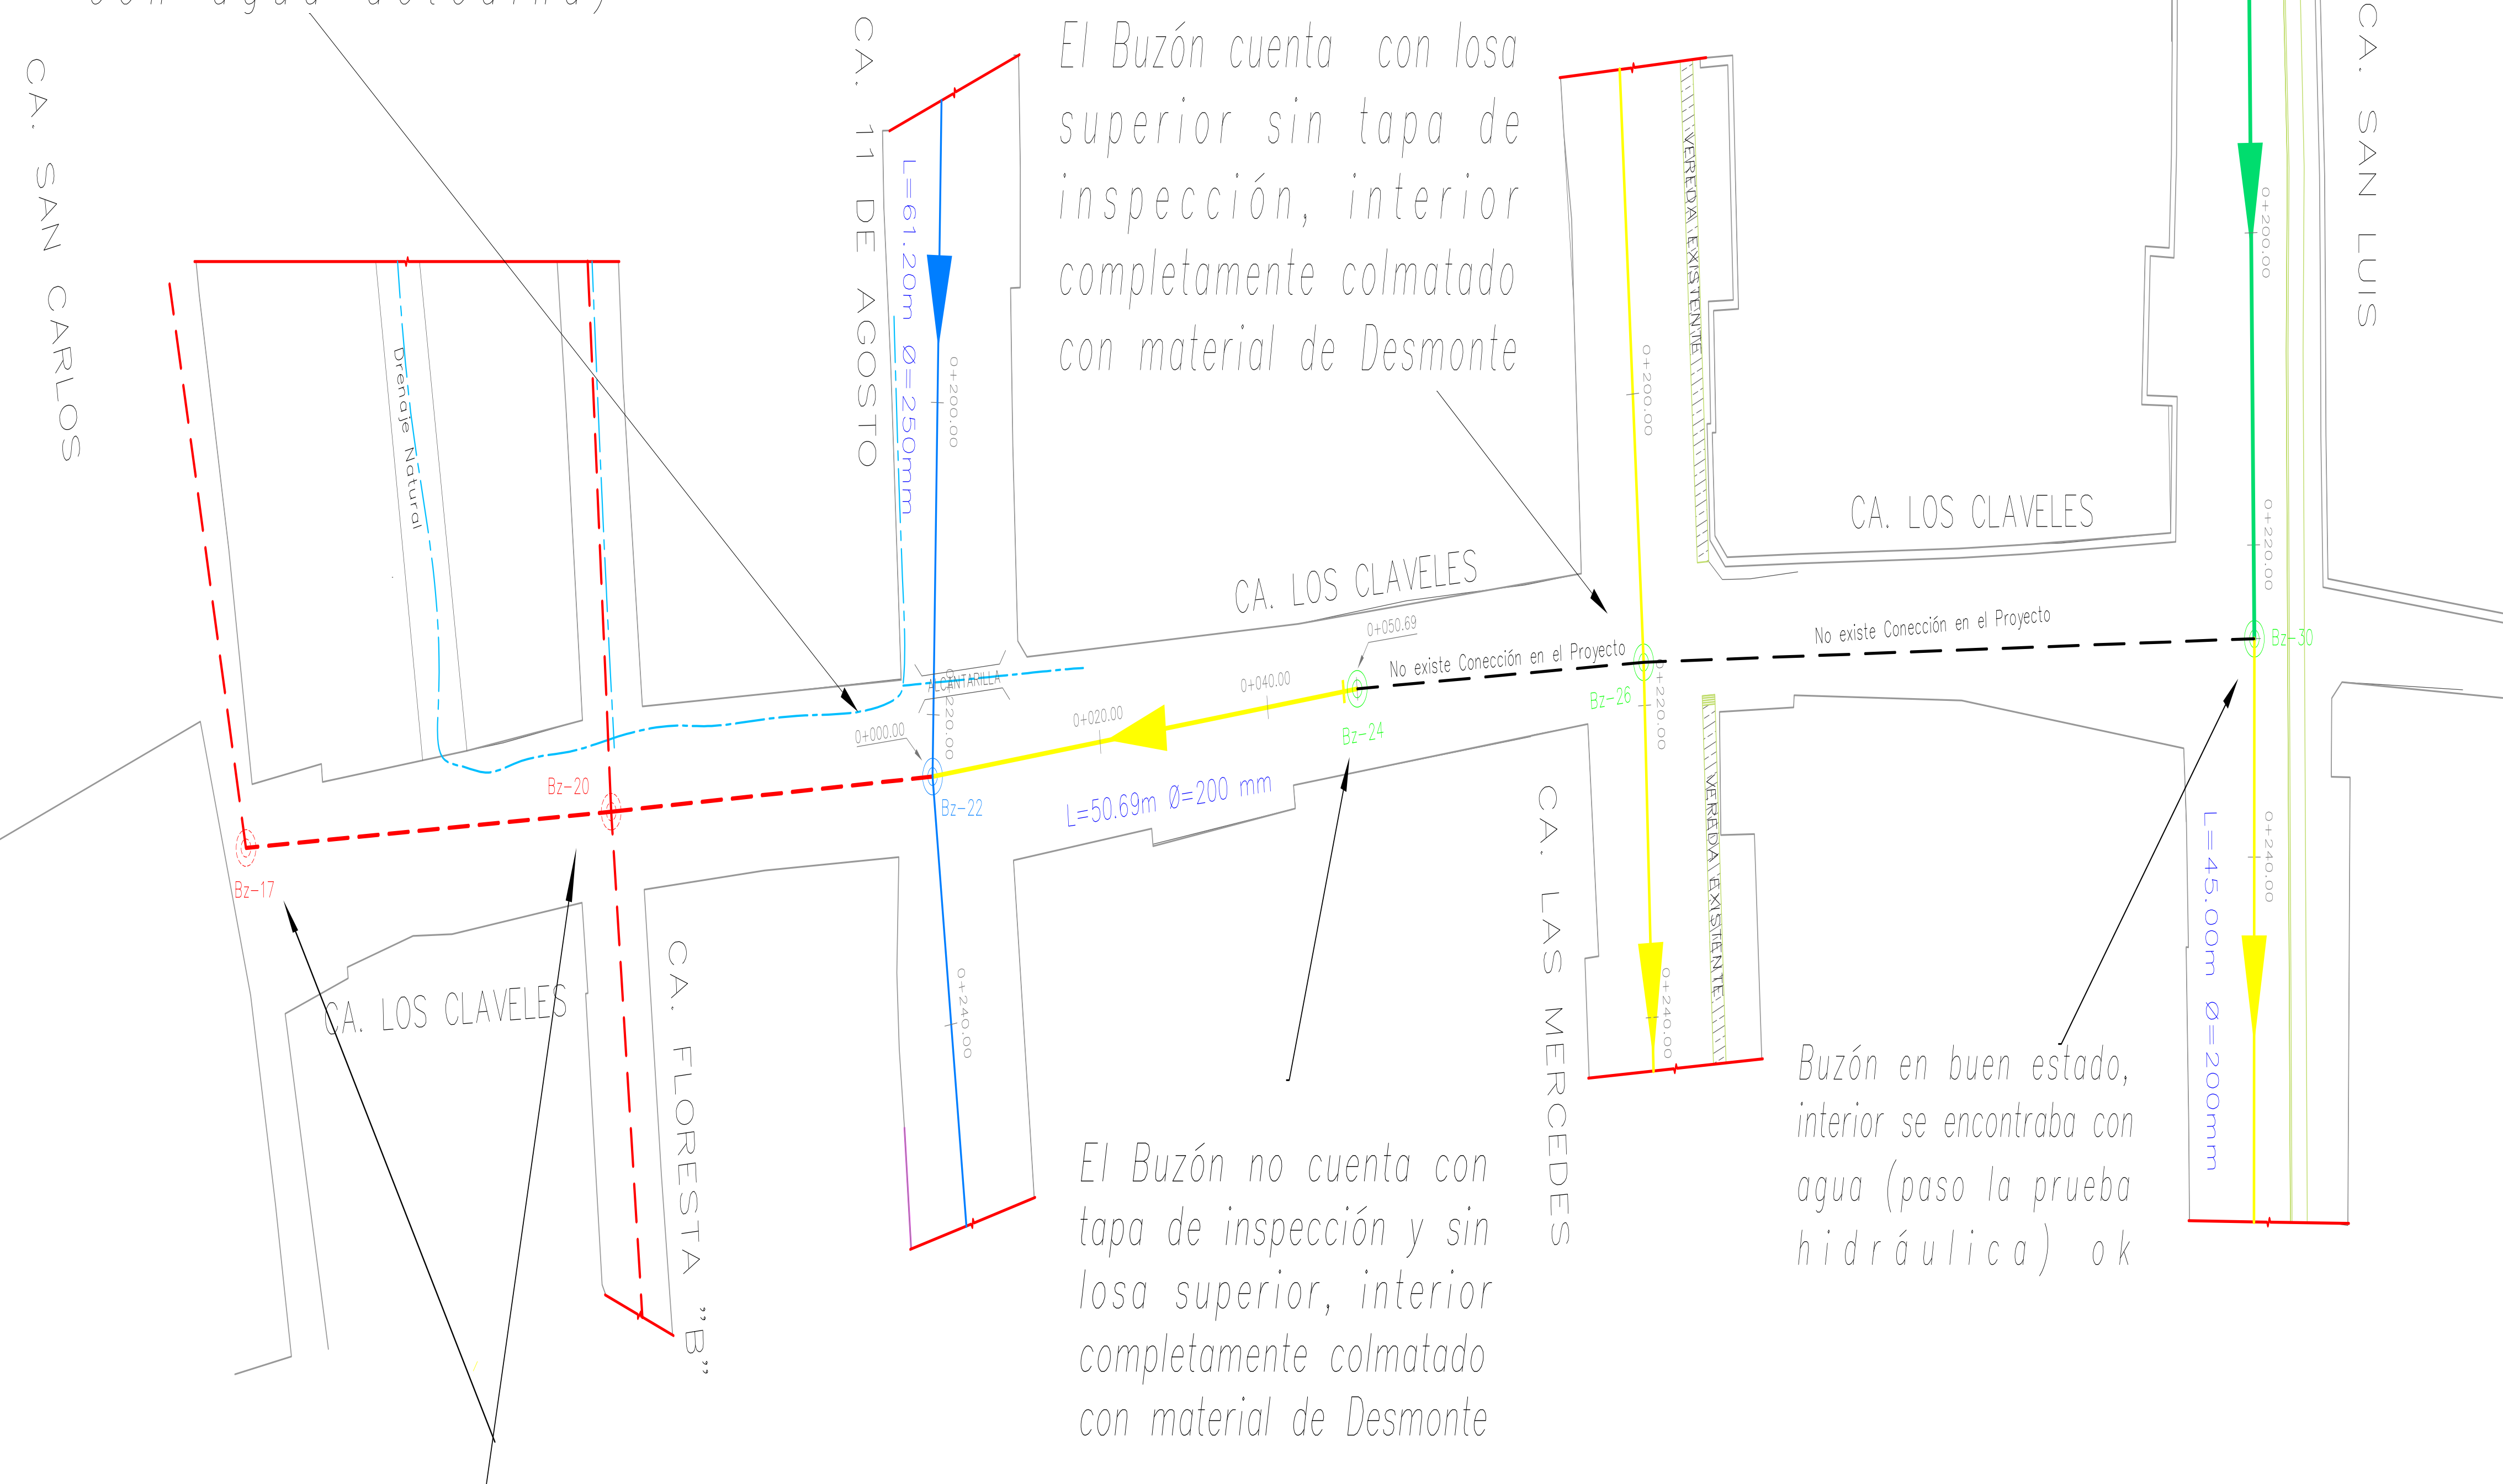
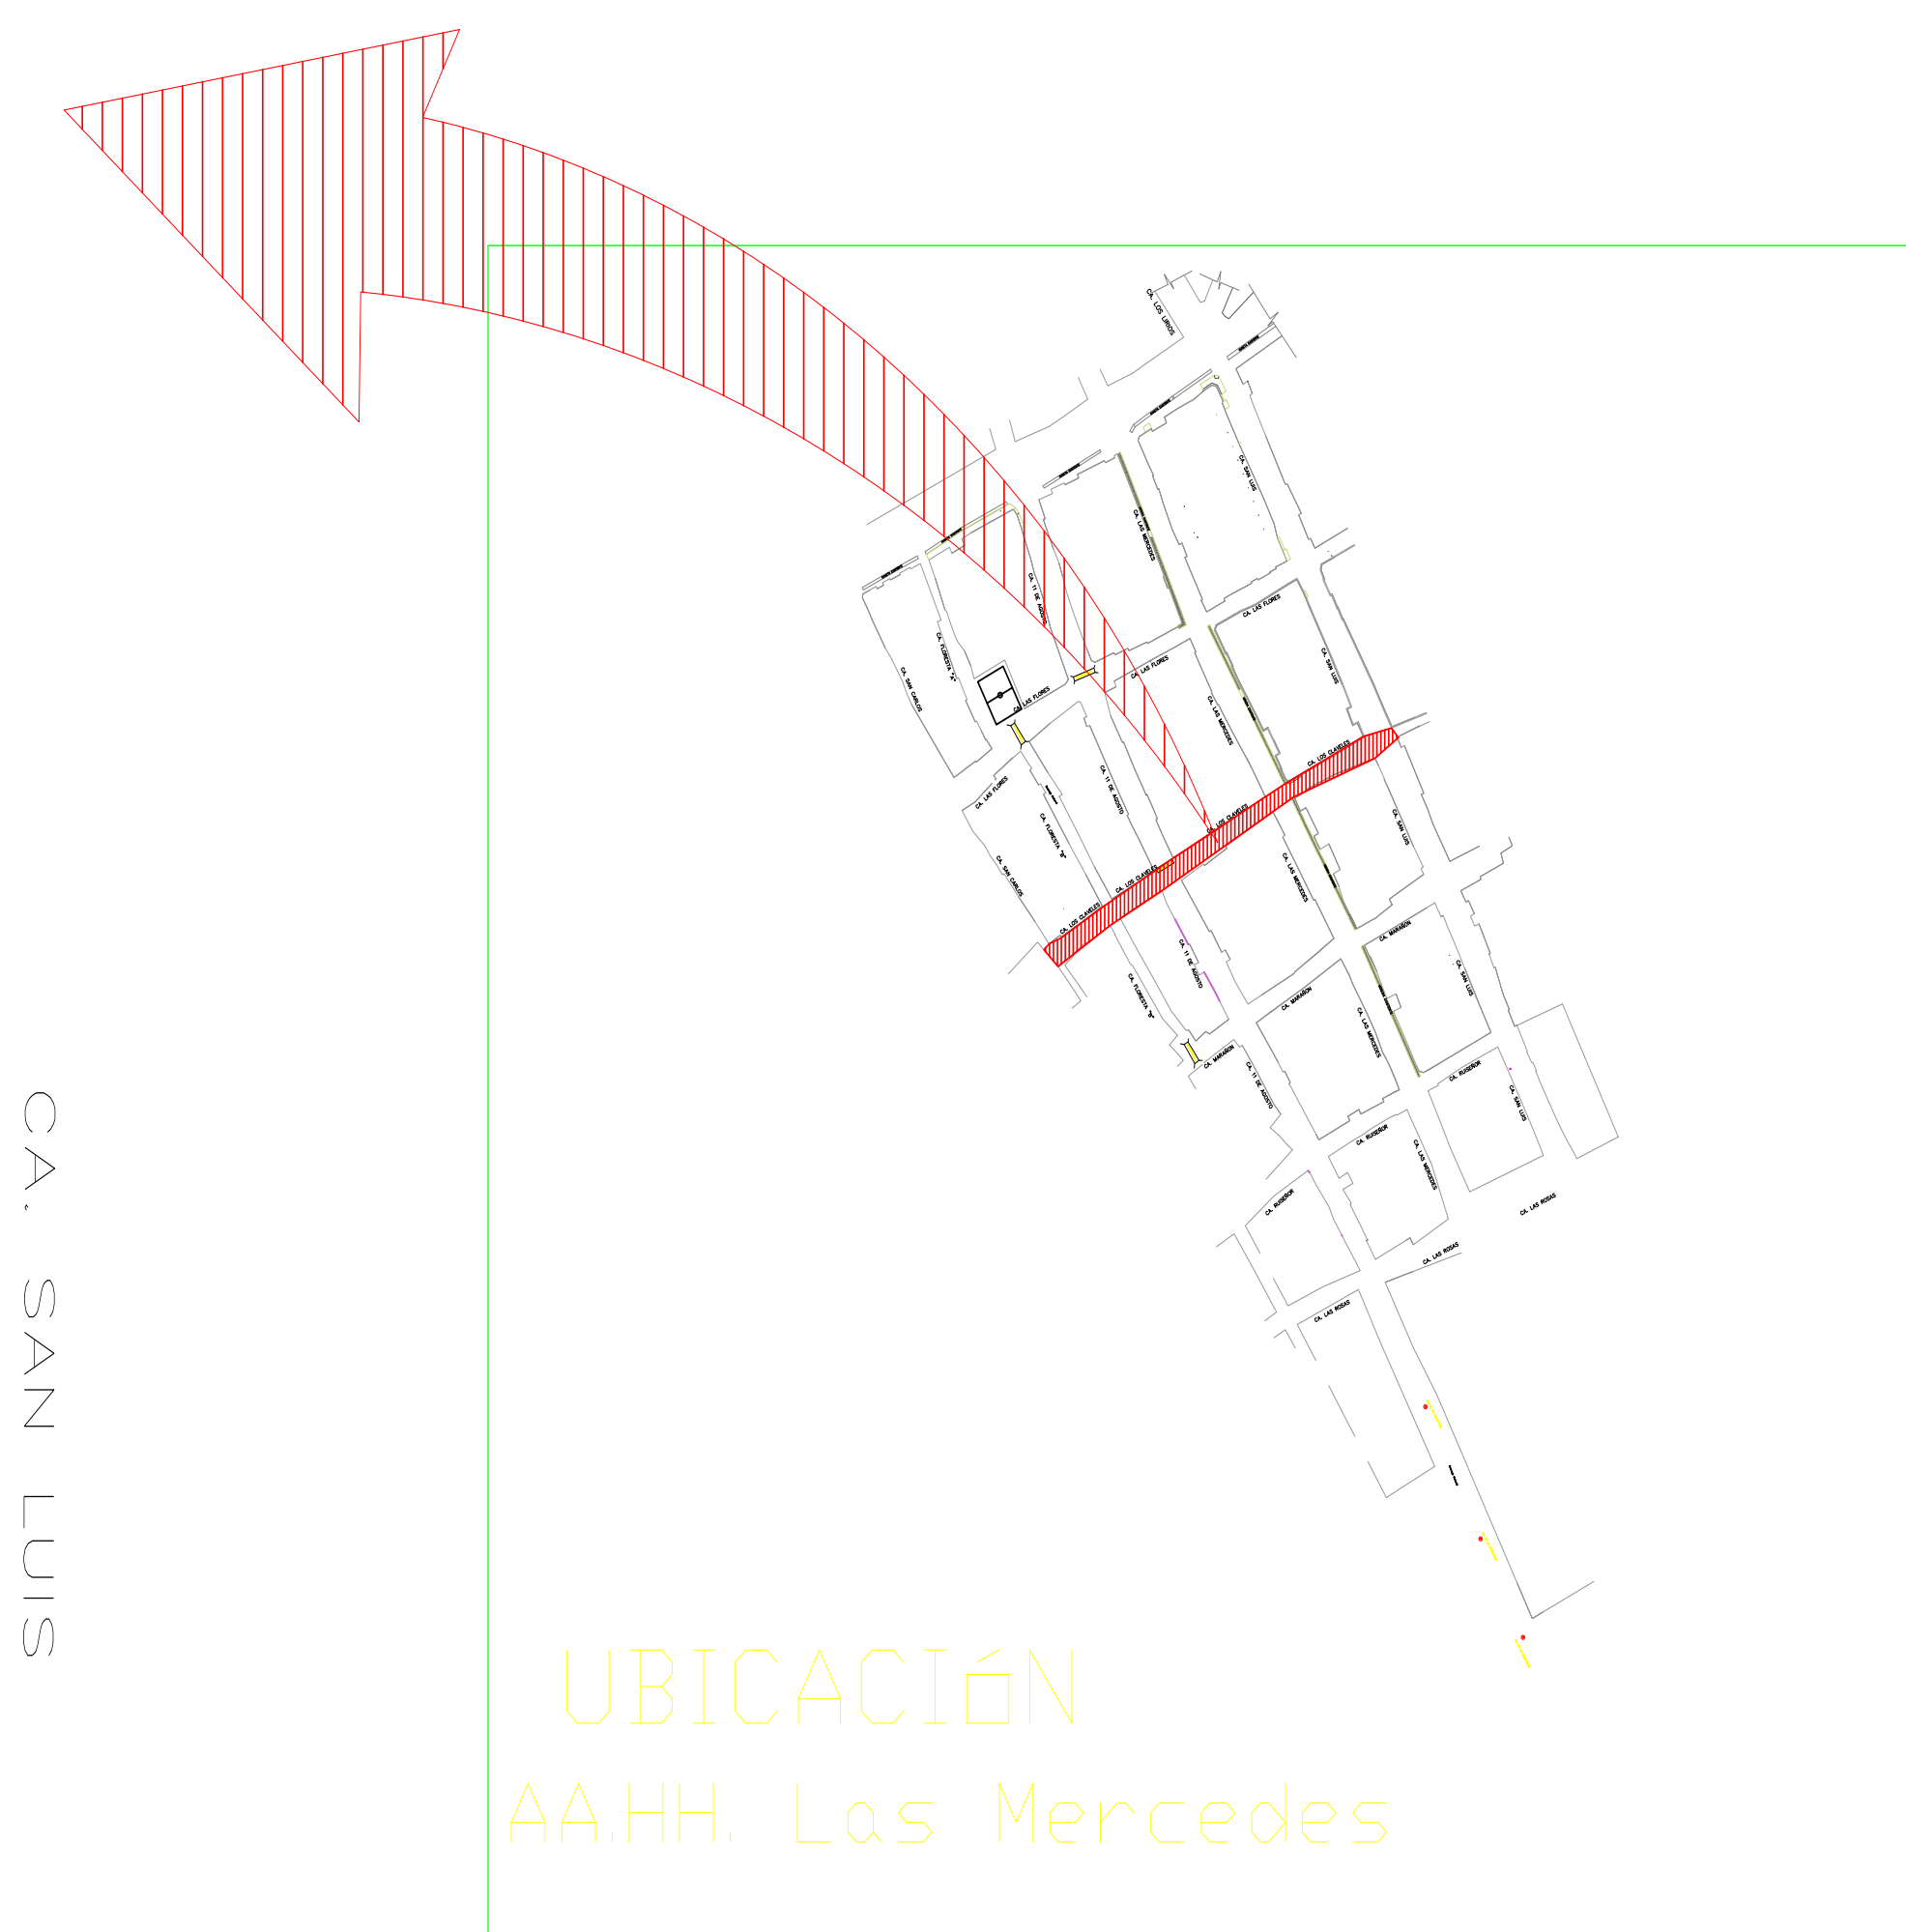
El Buzón del Proyecto Fue Reemplazado por uno de Mayor diámetro y profundidad por la Empresa China (El Buzón se encuentra en buen Estado, su interior se encuentra arenado y con agua detedina)

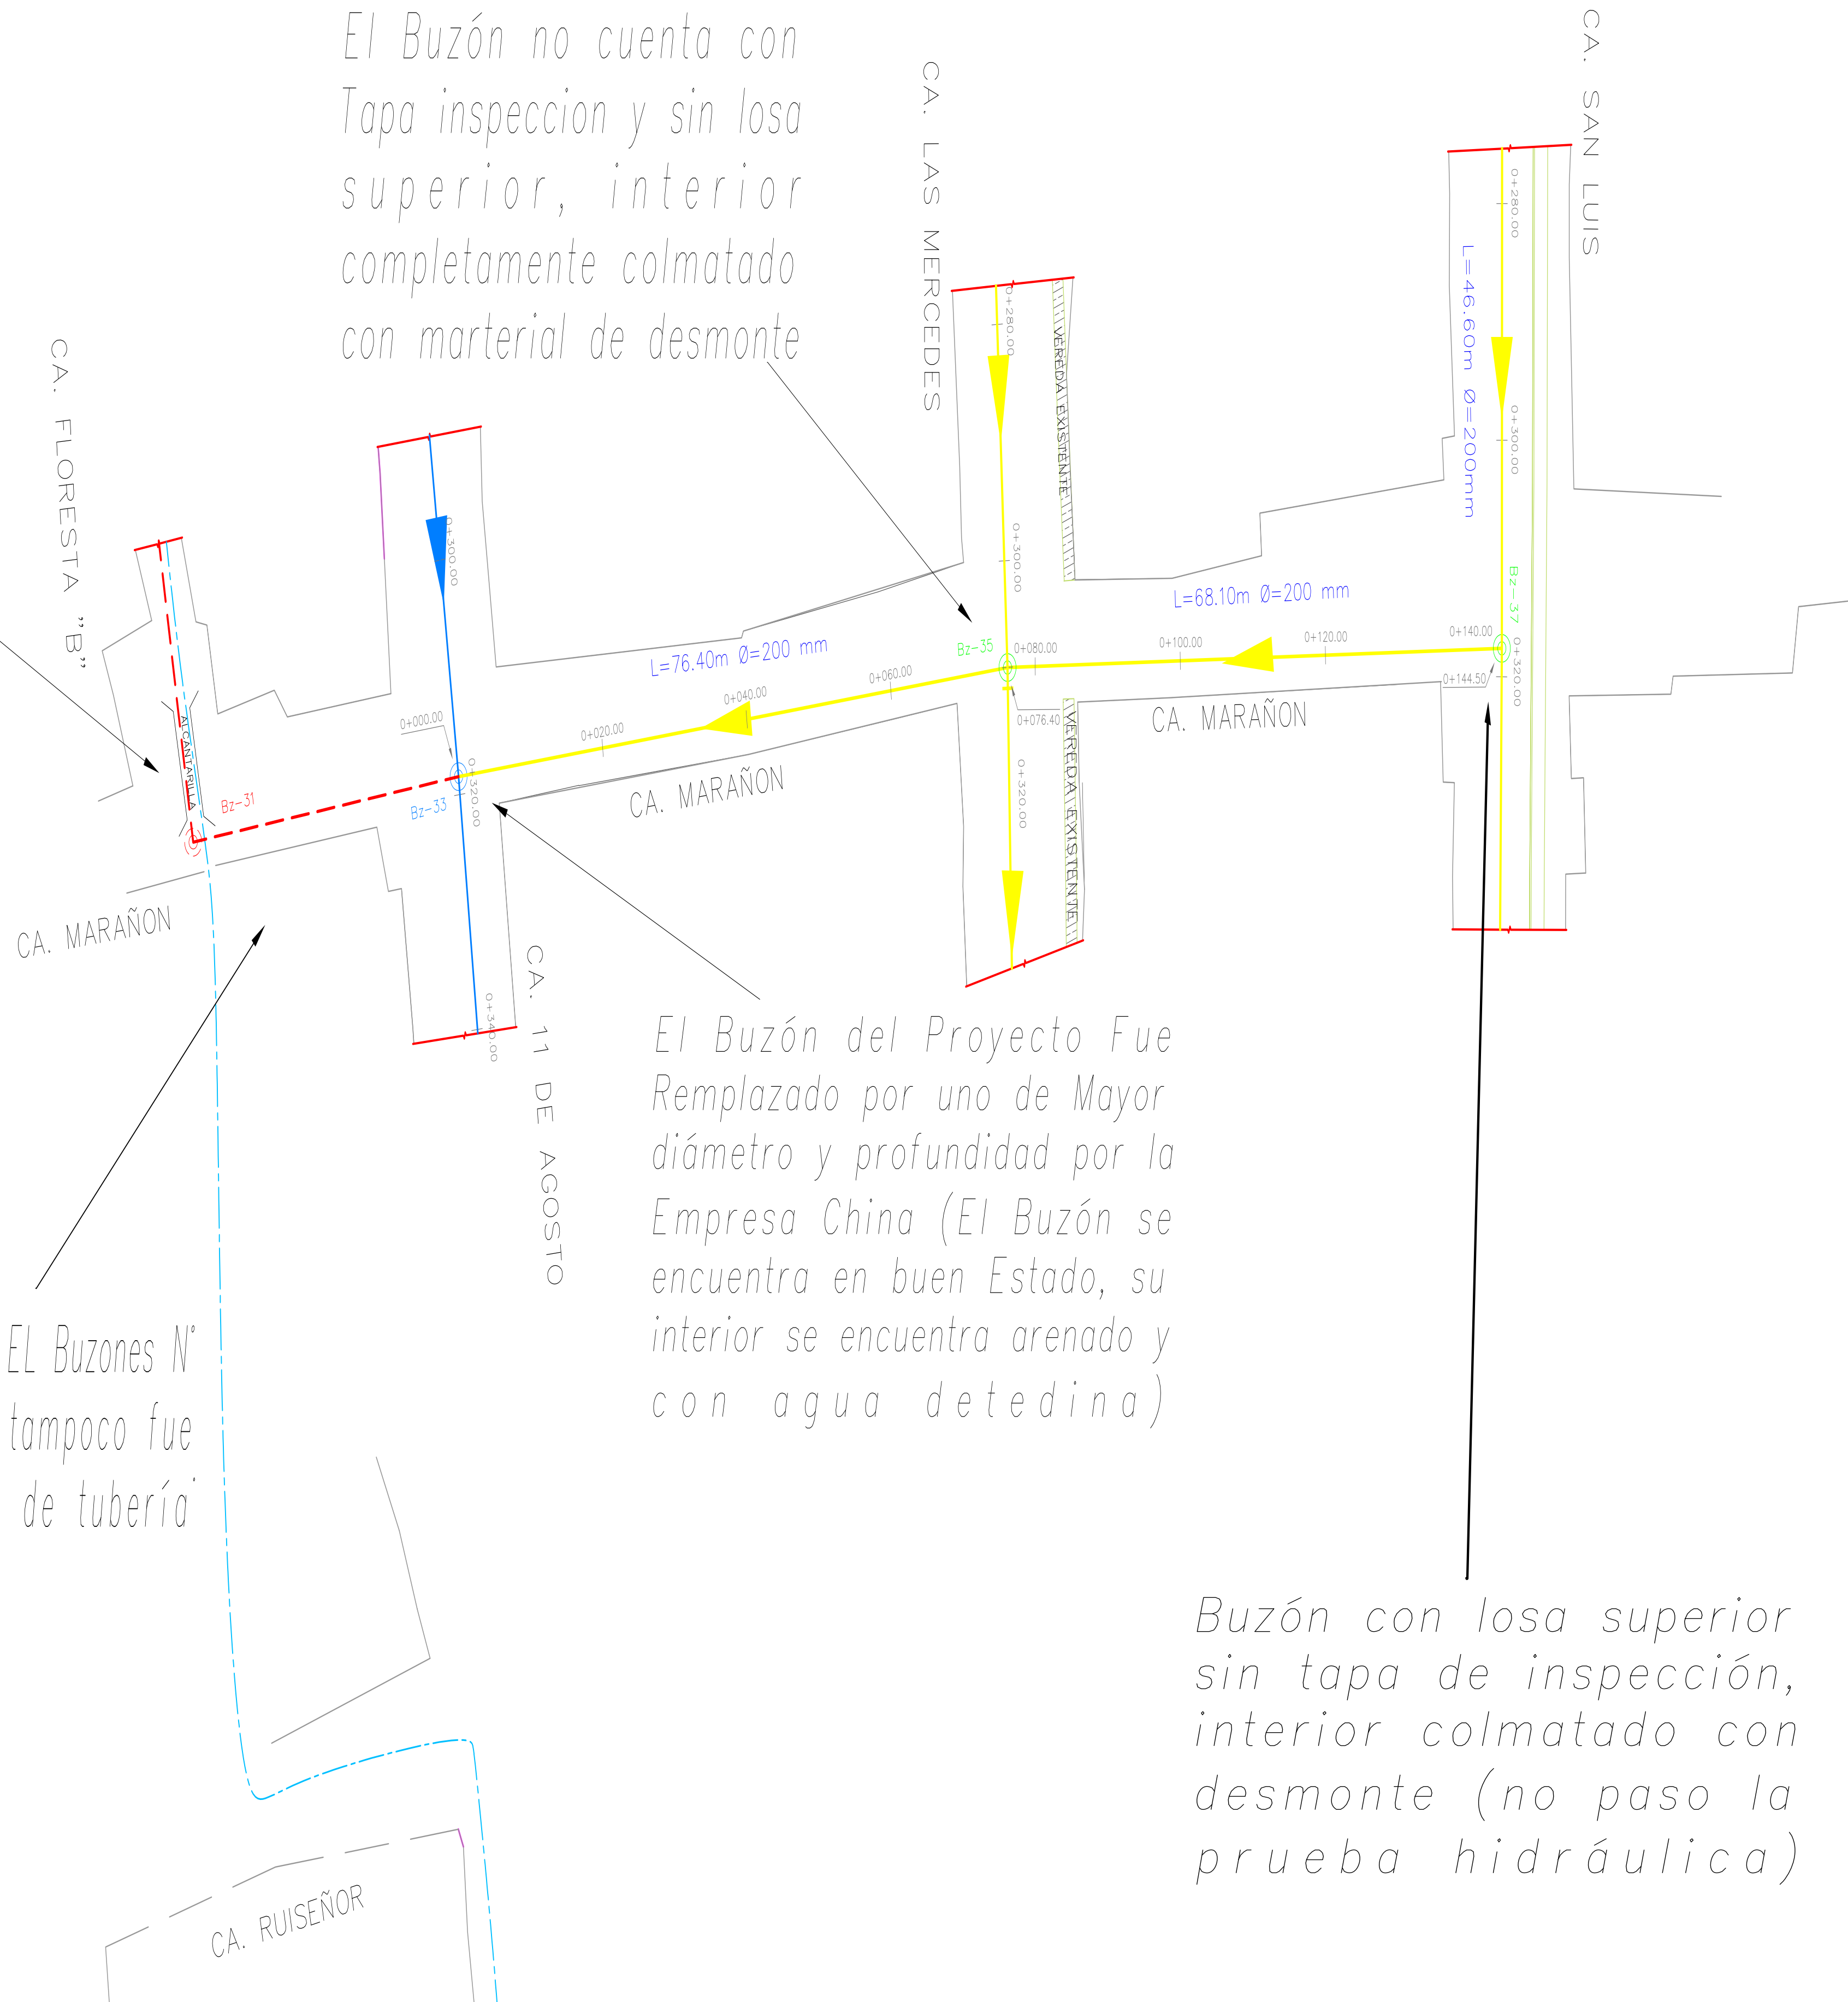
El Buzón no cuenta con Tapa inspeccion y sin losa superior, interior completamente colmatado con material de desmonte

"VISTA DEL CANAL DE DRENAJE NATURAL"

El Buzón del Proyecto Fue Reemplazado por uno de Mayor diámetro y profundidad por la Empresa China (El Buzón se encuentra en buen Estado, su interior se encuentra arenado y con agua detedina)

Al NO haberse Ejecutado EL Buzones N° 31, hace constar que tampoco fue ejecutado los tramos de tubería

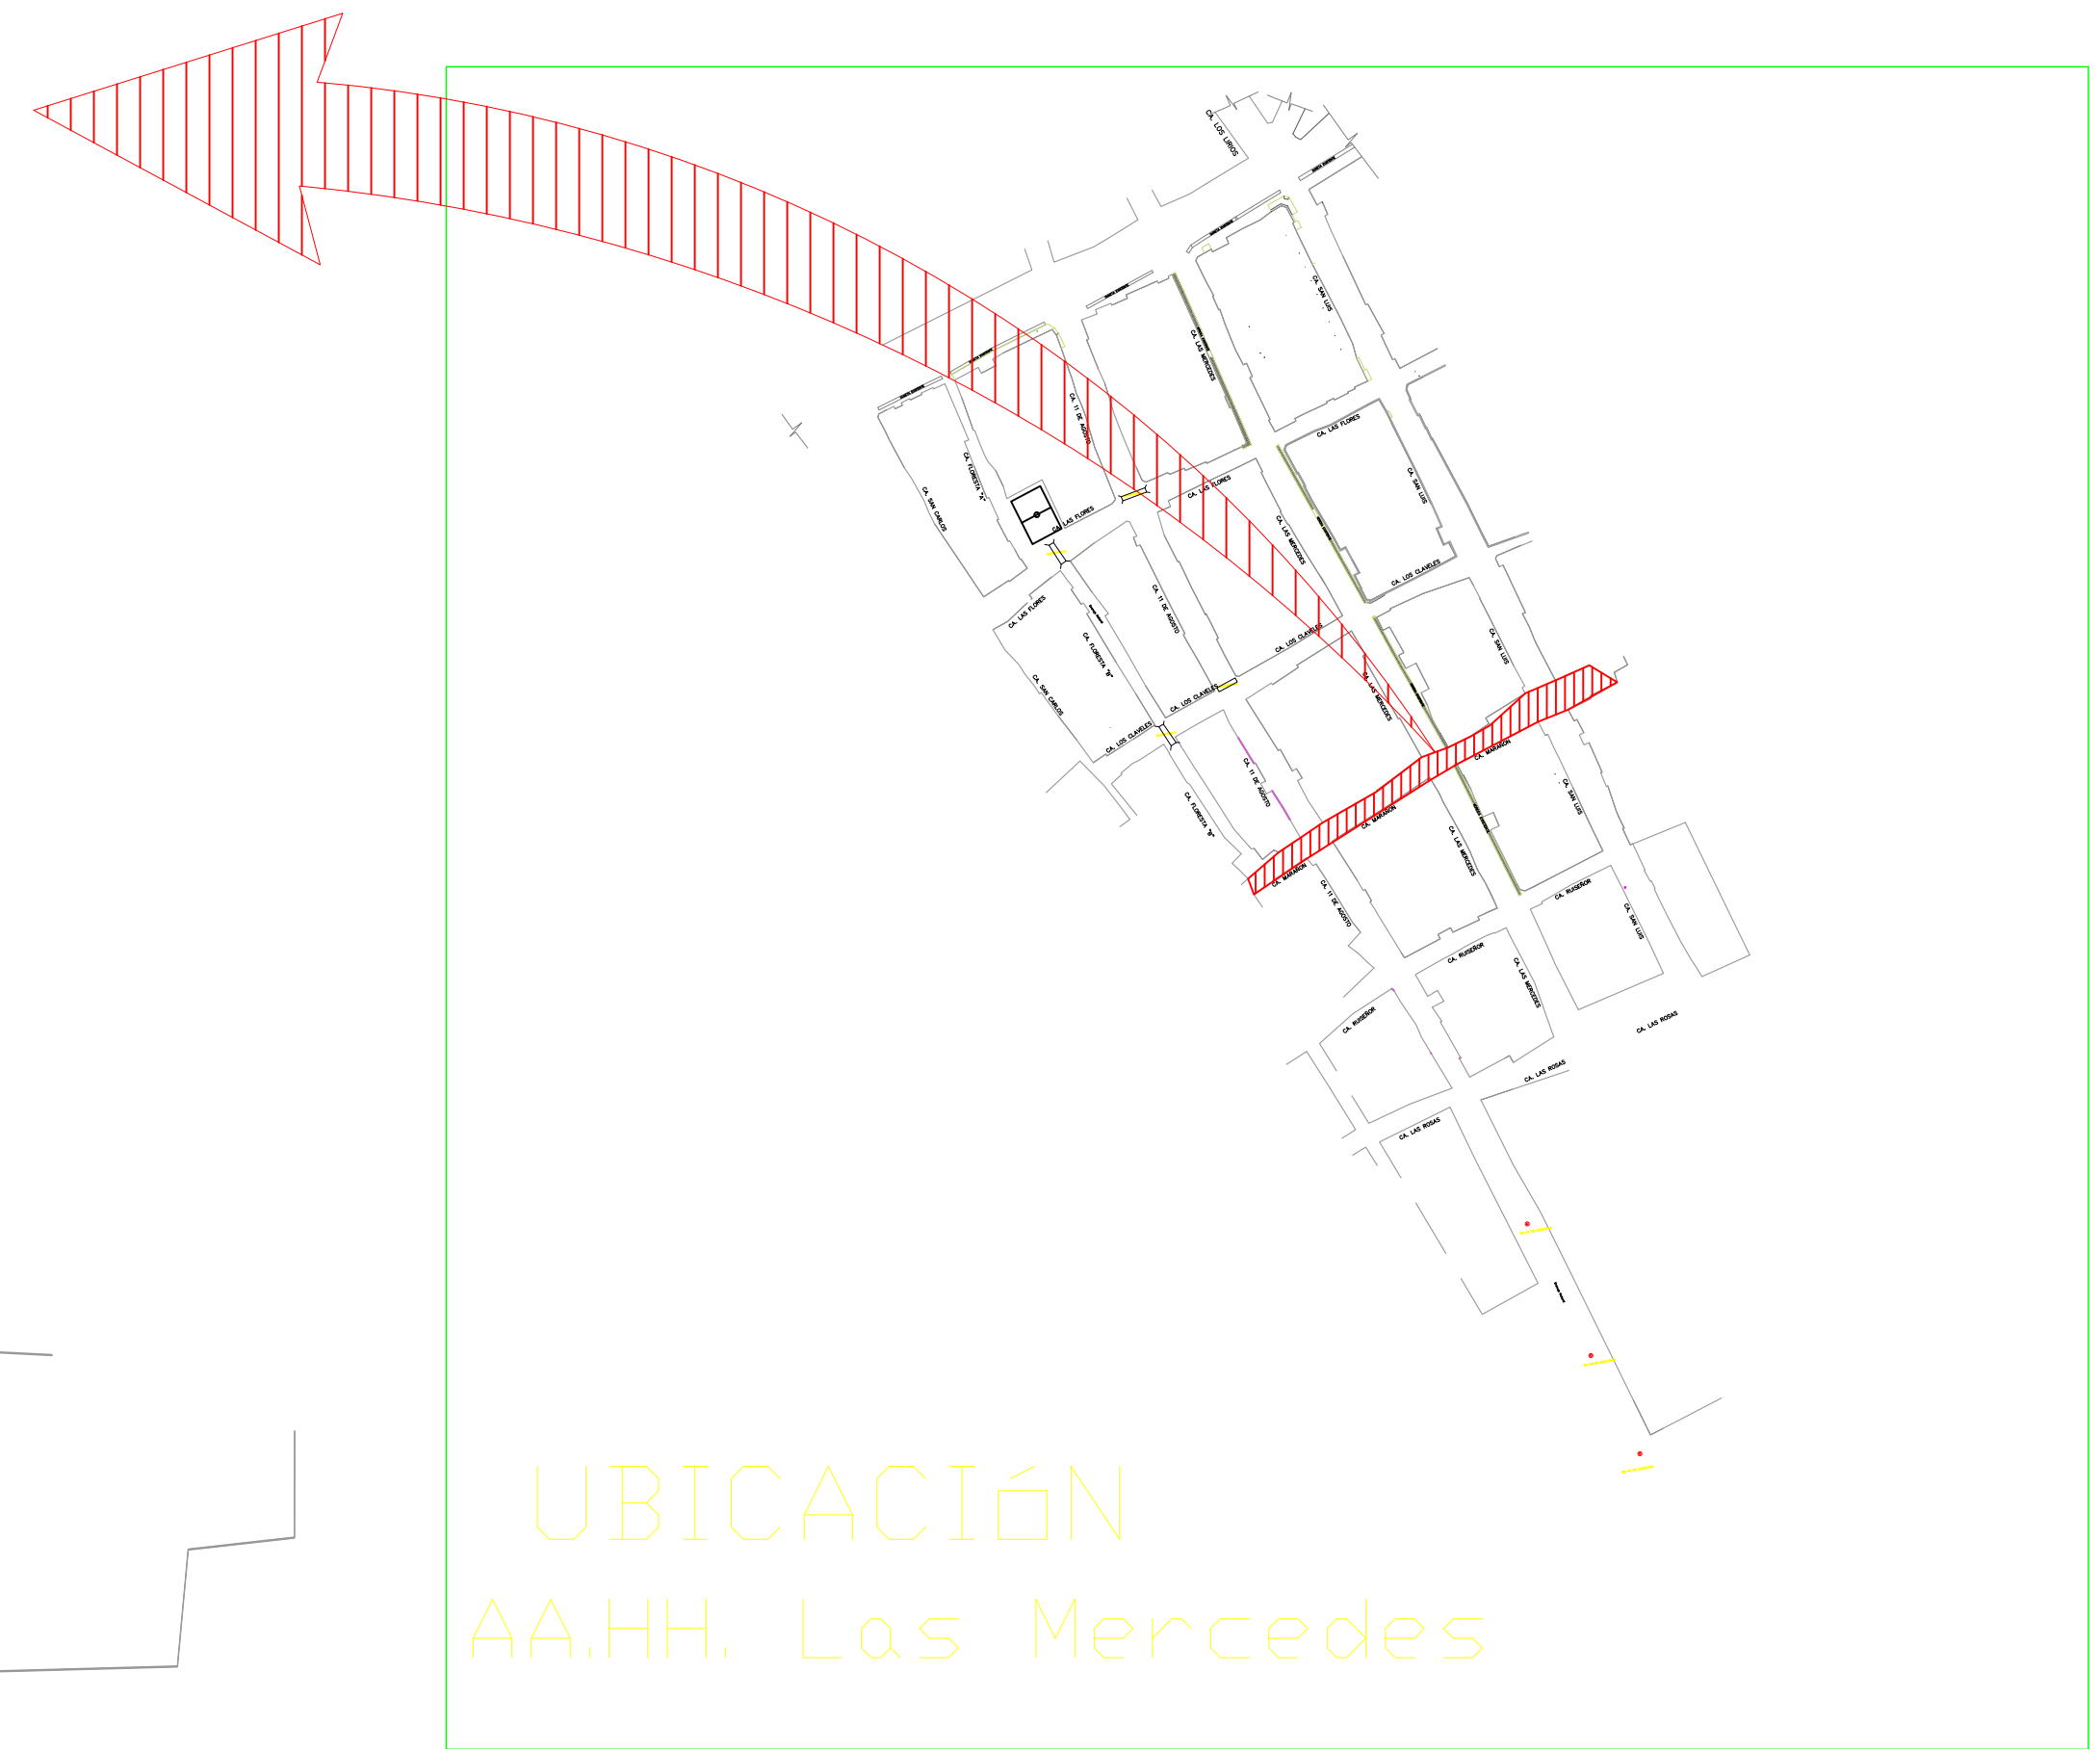
Buzón con losa superior sin tapa de inspección, interior colmatado con desmonte (no paso la prueba hidráulica)

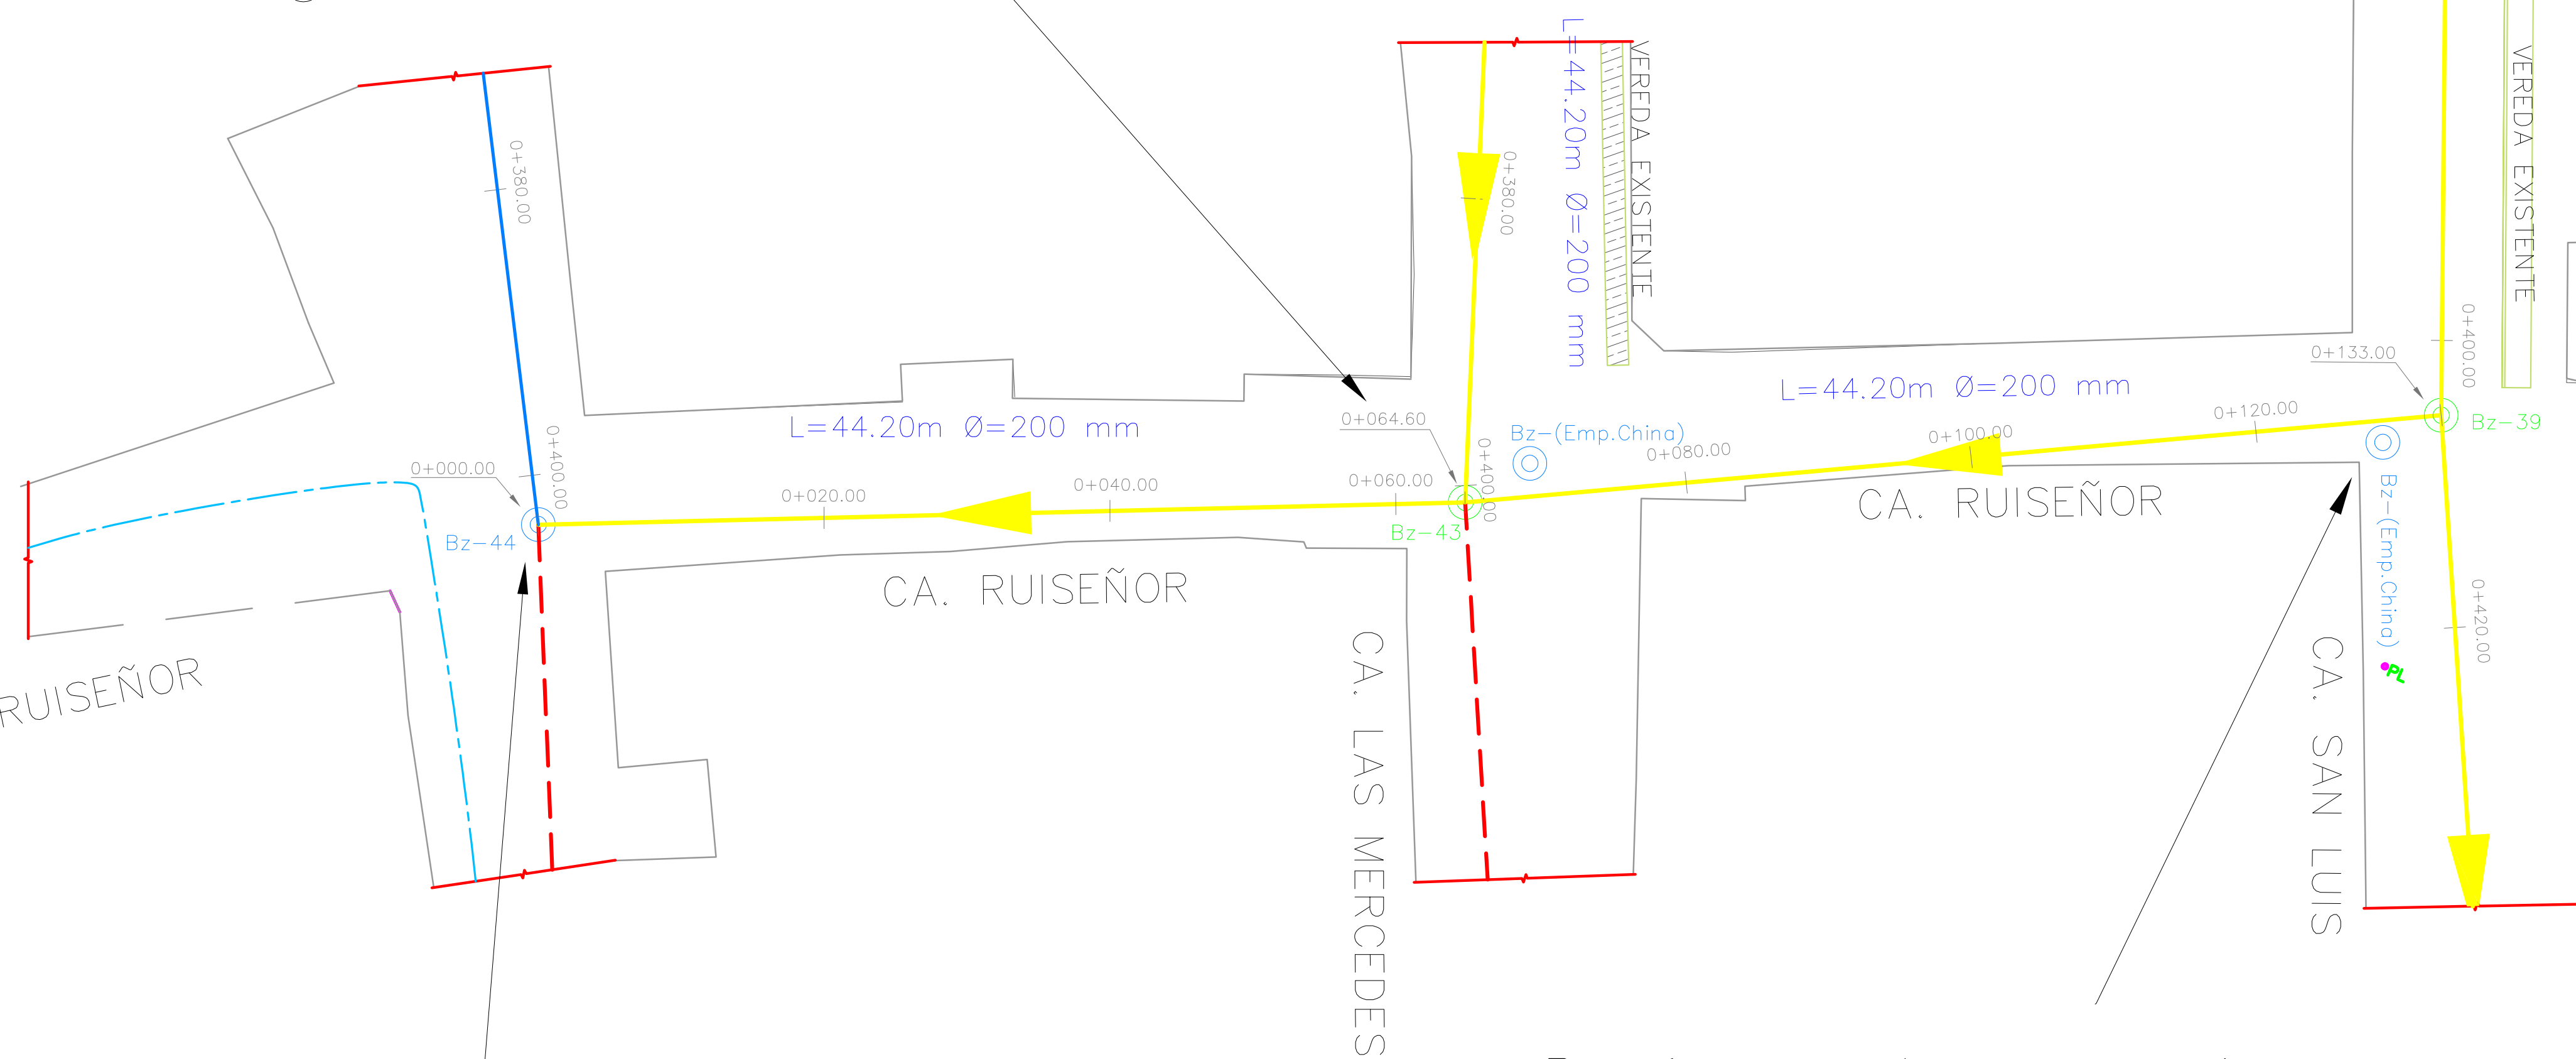
*El Buzón con losa superior y sin Tapa de inspección, interior completamente colmatado con material de desmonte*

*El Buzón del Proyecto Fue Reemplazado por uno de Mayor diámetro y profundidad por la Empresa China (El Buzón se encuentra en buen Estado, su interior se encuentra arenado y con agua detedina)*

*Buzón con losa superior y con tapa de inspección destruido, interior colmatado con desmonte (no paso la prueba hidráulica)*
