Universidad Científica del Perú - UCP

TESIS

**El flujo vial y el deterioro del pavimento flexible de la Av.
Navarro Cauper en Maynas-Loreto 2022**

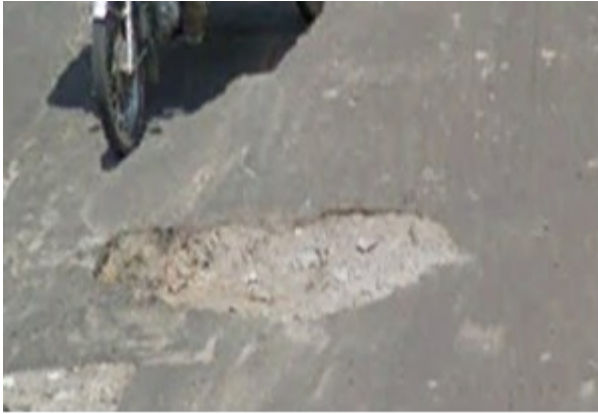
HUECO

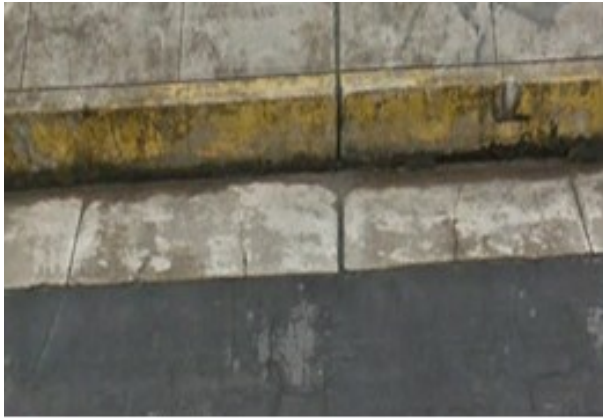
GRIETA DE REFLEXION DE JUNTA

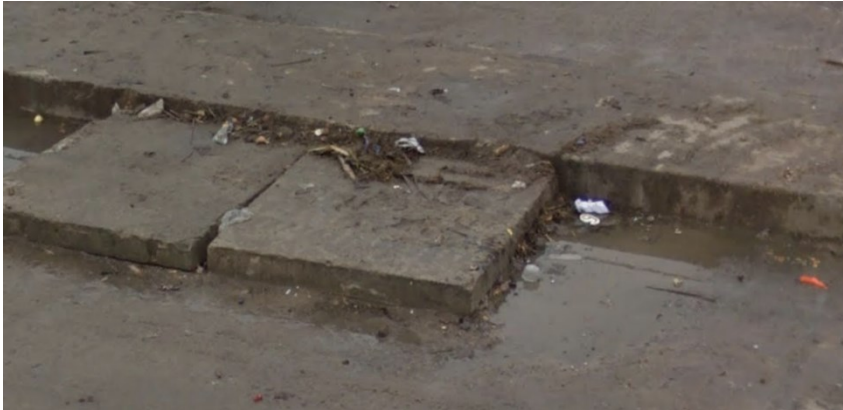
GRIETA DE REFLEXION DE JUNTA

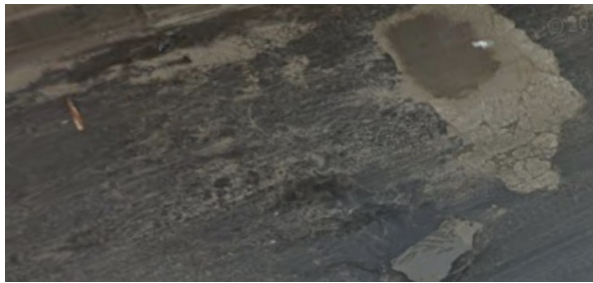
ABULTAMIENTO Y HUNDIMIENTO
