Universidad Científica del Perú - UCP

**FACULTAD DE CIENCIAS E INGENIERIA
PROGRAMA ACADÉMICO DE INGENIERIA CIVIL**

**TRABAJO DE SUFICIENCIA PROFESIONAL
“EVALUACIÓN POR MÉTODOS NO DESTRUCTIVOS, DE LA ESTRUCTURA
DEL PAVIMENTO EN LA CARRETERA IQUITOS NAUTA KM. 20+ 500 – KM
22+500, DISTRITO SAN JUAN BAUTISTA, PROVINCIA MAYNAS, PERÚ,
2023”.**

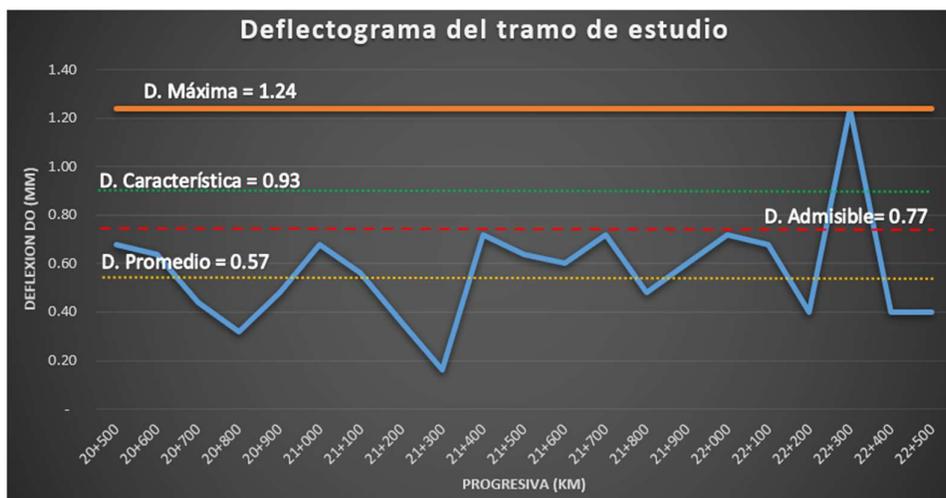
Imagen 39 Deflectograma del tramo de estudio (medición de deflexiones)

Tabla 6 Resumen Estadístico de las deflexiones correspondiente al carril derecho

CARPETA ASFÁLTICA							
PROGRESIVA (KM)		DESVIACIÓN ESTANDAR	DEFLEXIONES (10 ⁻²) mm				
			Promedio	Característica	Máximo	Mínimo	CV
20+500	22+500	0.2	56.8	92.8	124.00	16.00	0.39
