**Universidad Científica del Perú - UCP**

**FACULTAD DE CIENCIAS E INGENIERÍA  
PROGRAMA ACADÉMICO DE INGENIERÍA CIVIL**

## **TESIS**

**EVALUACIÓN PATOLÓGICA DEL PAVIMENTO RÍGIDO  
DE LA CALLE BRASIL CUADRAS 8 A 12 Y TÉCNICAS  
DE REPARACIÓN – IQUITOS 2017**

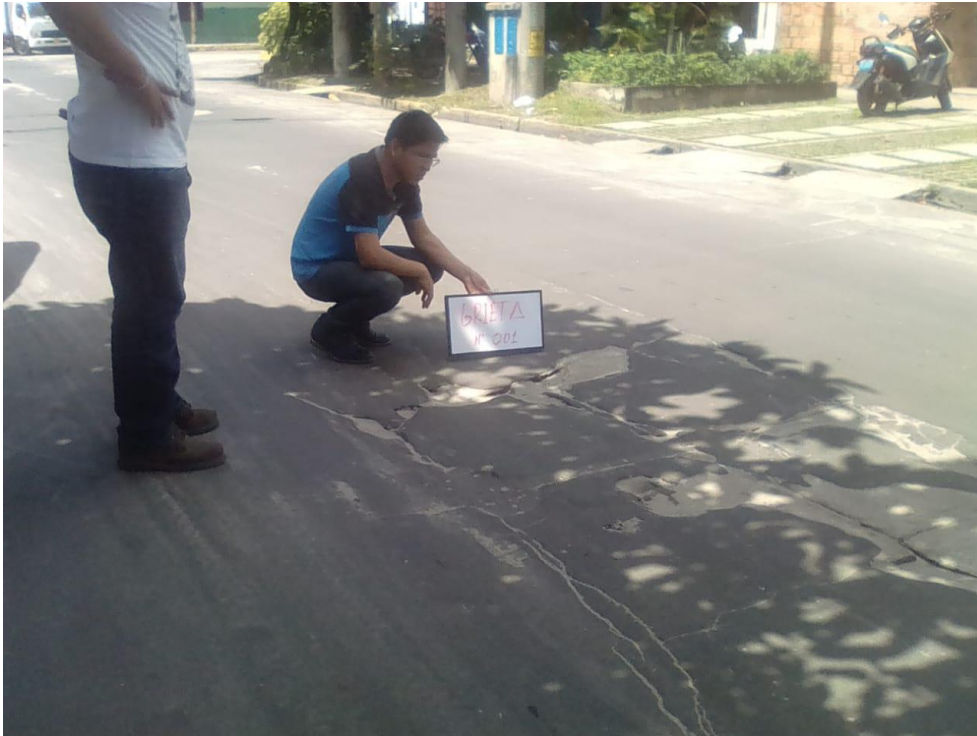
Foto 1 Grieta N° 1 con el tipo de deterioro: Separación de la junta longitudinal

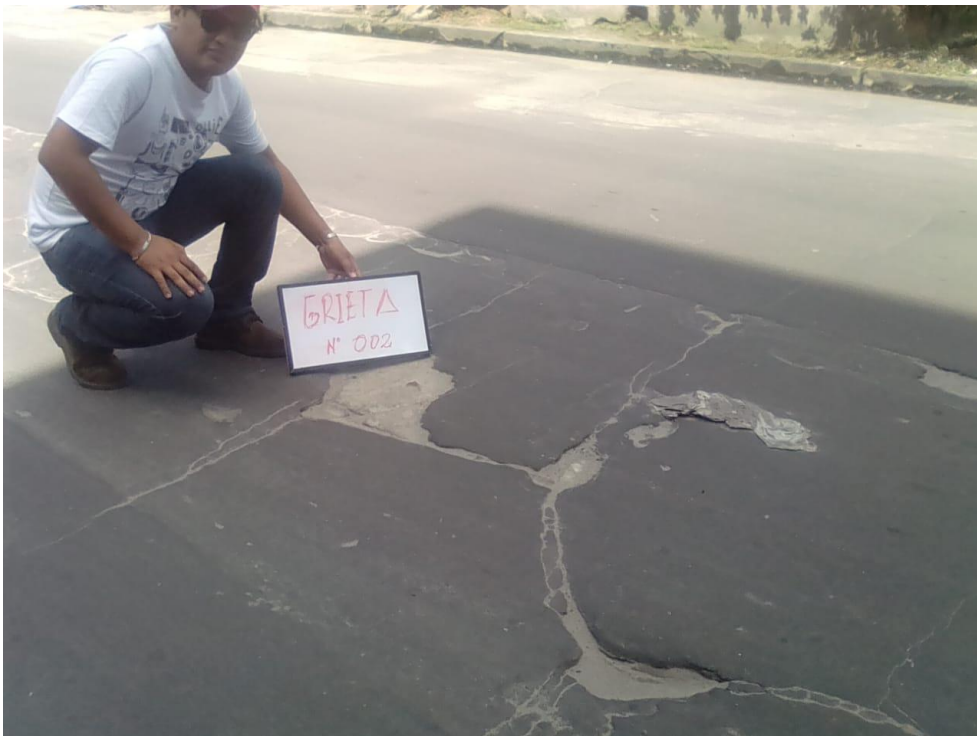
Foto 2 Grieta N° 2 con el tipo de deterioro: Levantamiento localizado

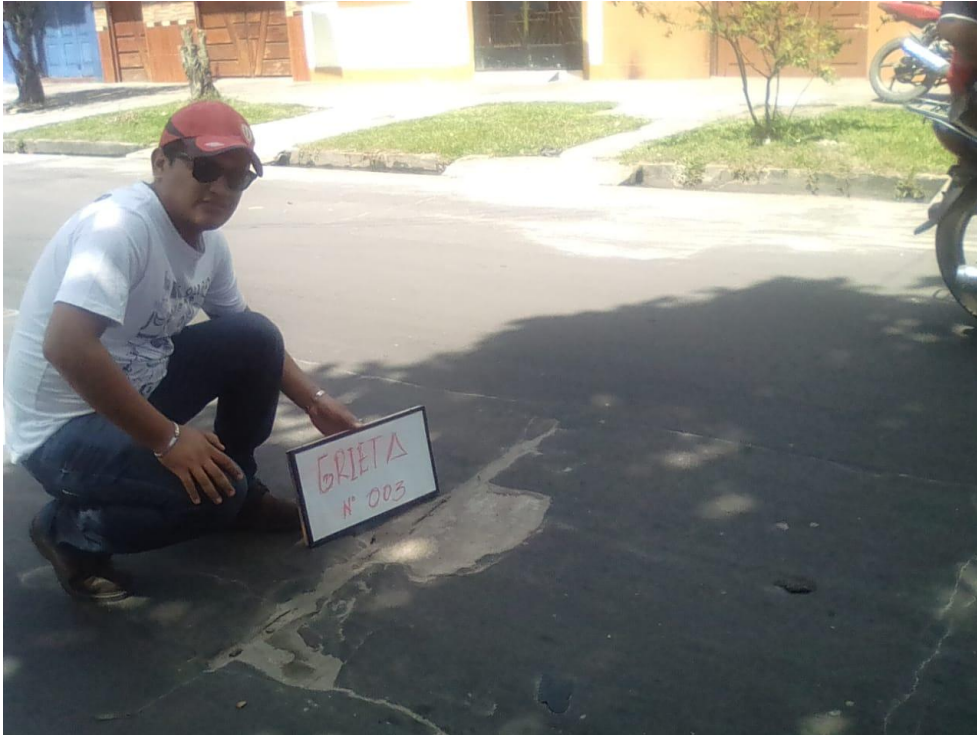
Foto 3 Grieta N° 3 con el tipo de deterioro: Fragmentación múltiple

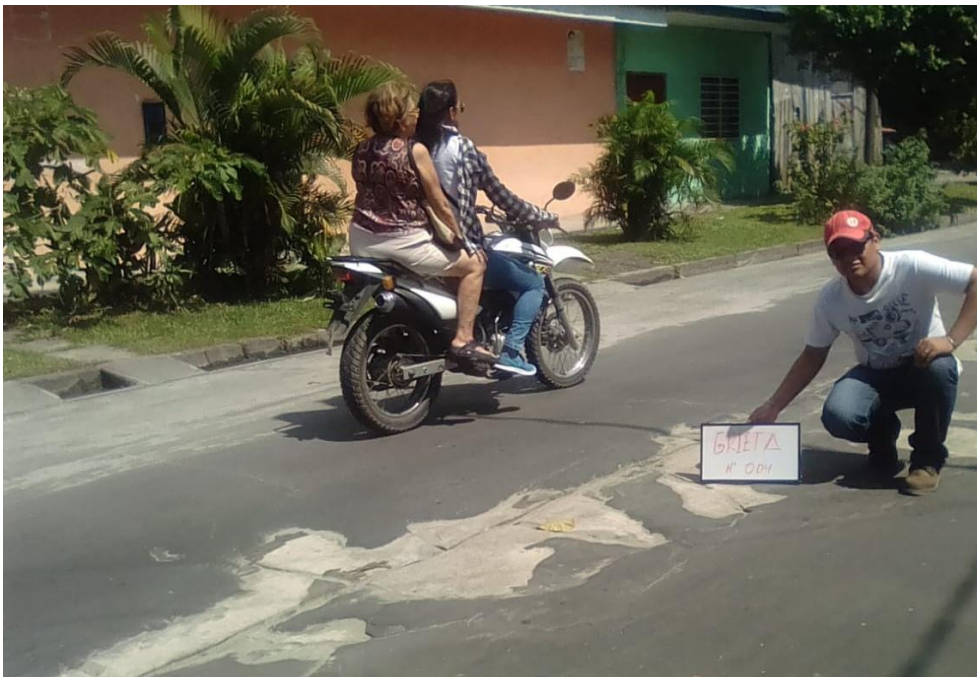
Foto 4 Grieta N° 4 con el tipo de deterioro: Desintegración

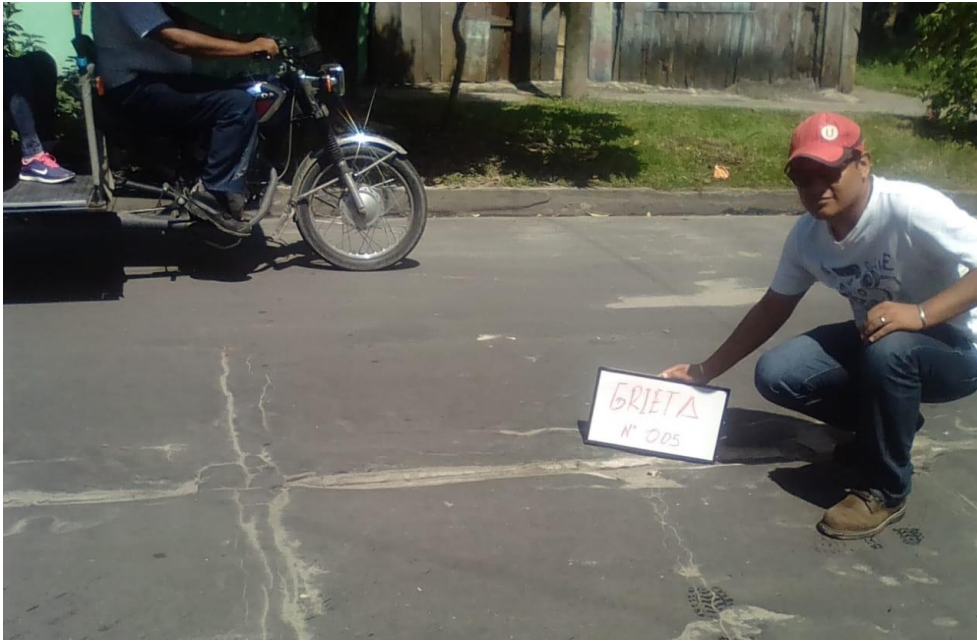
Foto 5 Grieta N° 5 con el tipo de deterioro: Grietas longitudinales y transv.

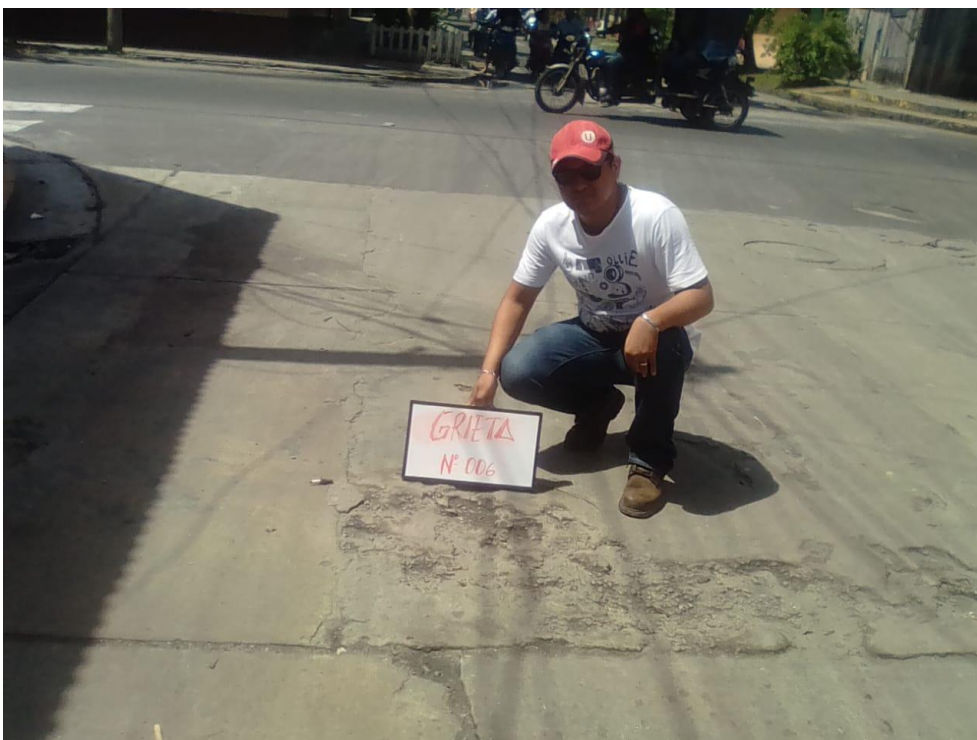
Foto 6 Grieta N° 6 con el tipo de deterioro: Desintegración

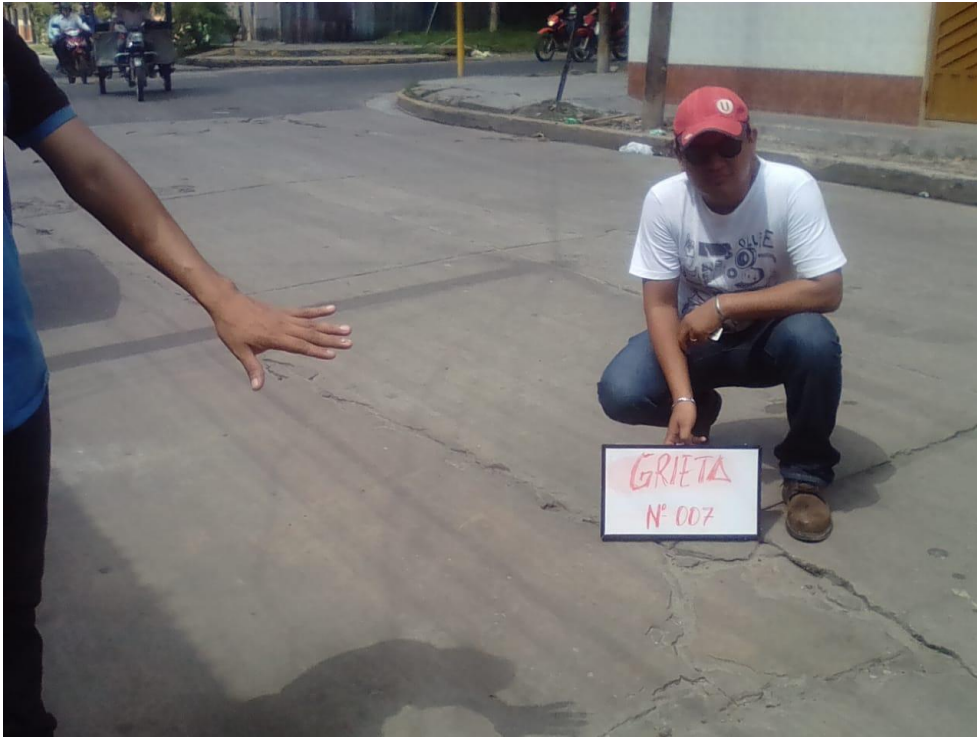
Foto 7 Grieta N° 7 con el tipo de deterioro: Fragmentación múltiple

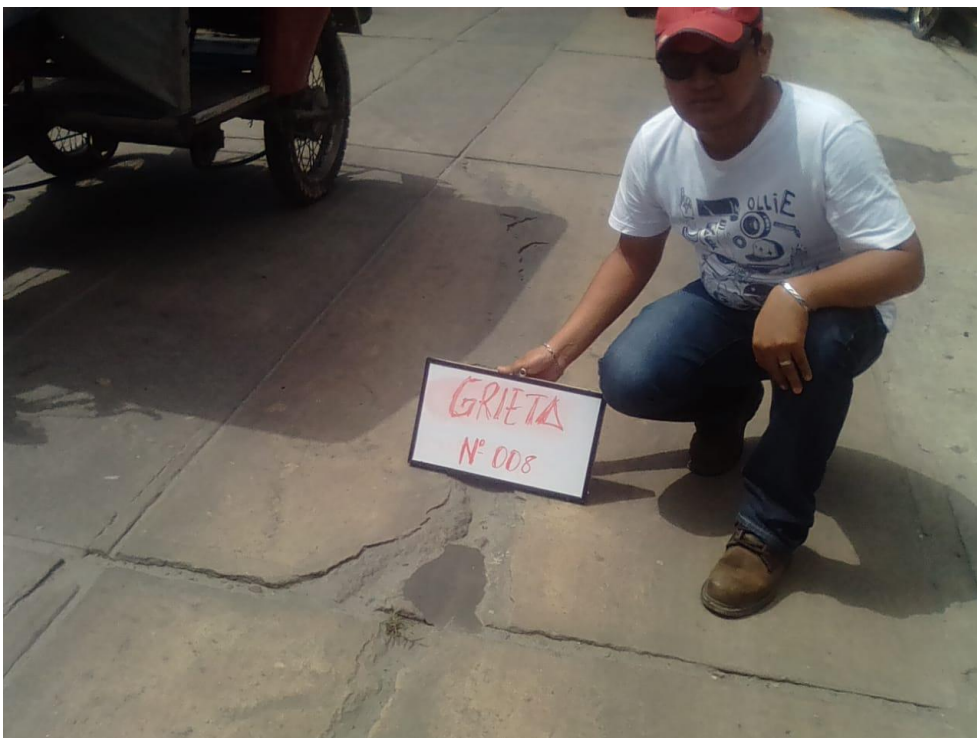
Foto 8 Grieta N° 8 con el tipo de deterioro: Juntas saltadas

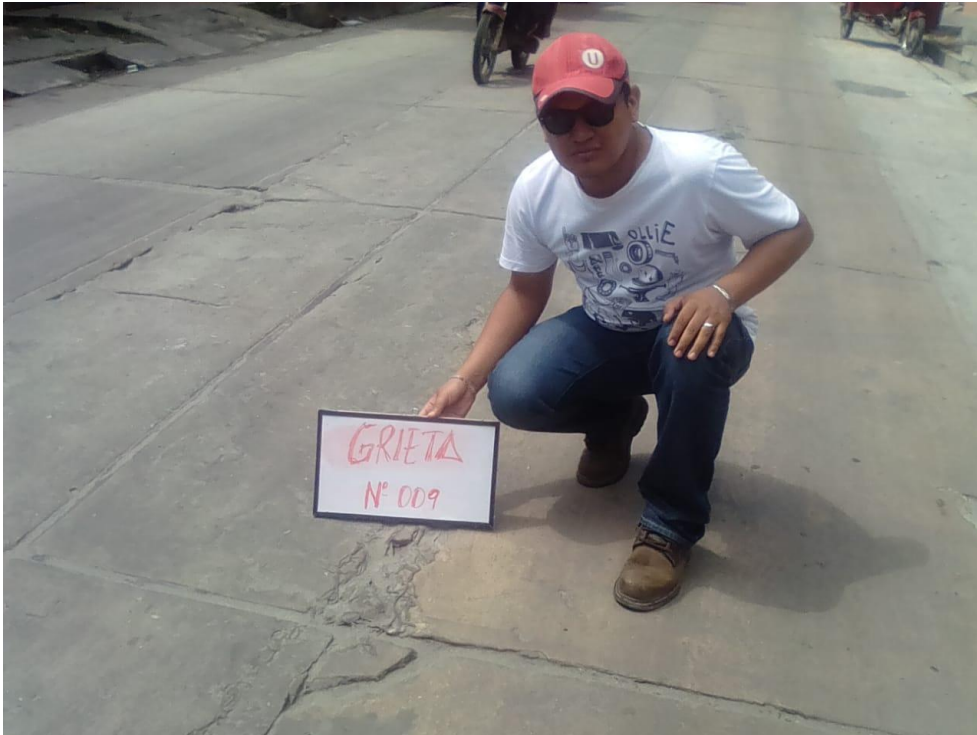
Foto 9 Grieta N° 9 con el tipo de deterioro: Grietas longitudinales y transv.

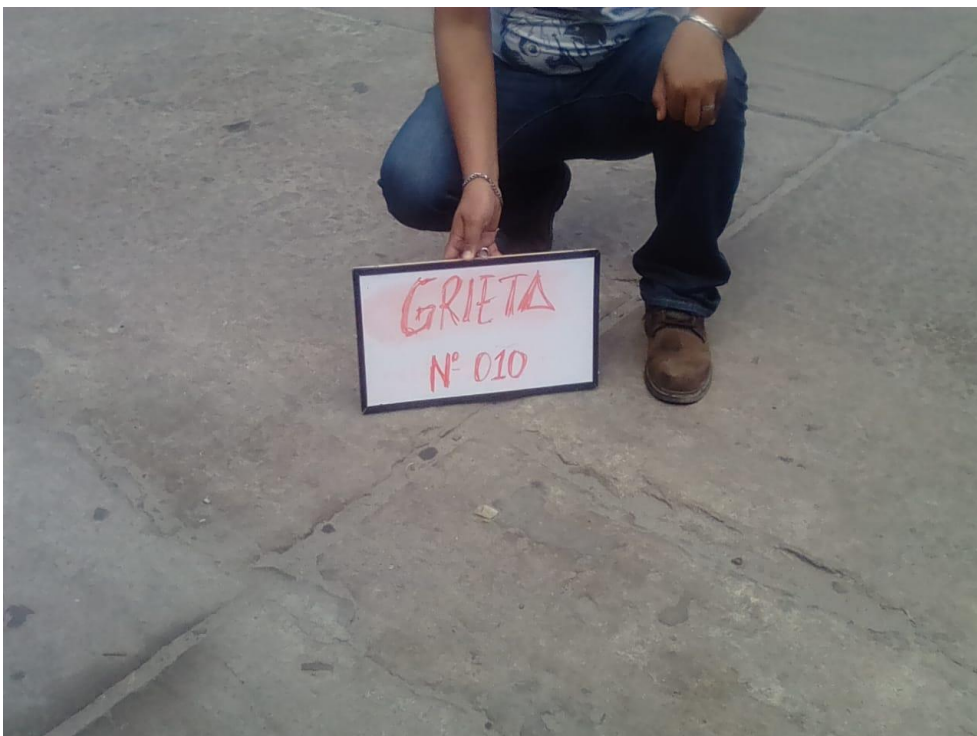
Foto 10 Grieta N° 10 con el tipo de deterioro: Juntas saltadas

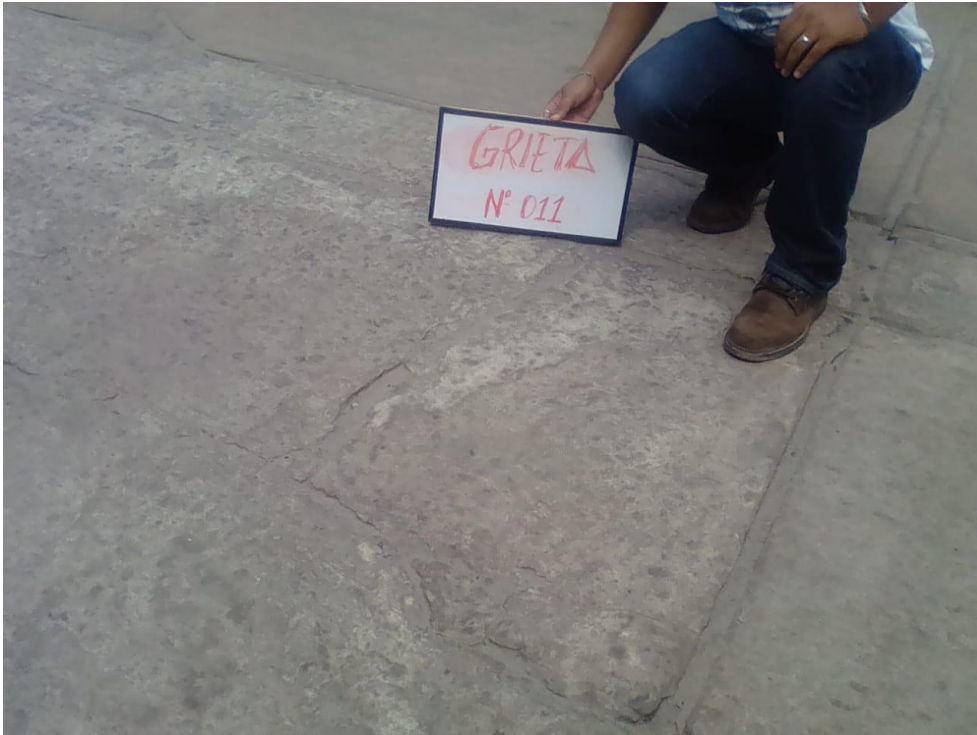
Foto 11 Grieta N° 11 con el tipo de deterioro: Grietas longitudinales y transv.

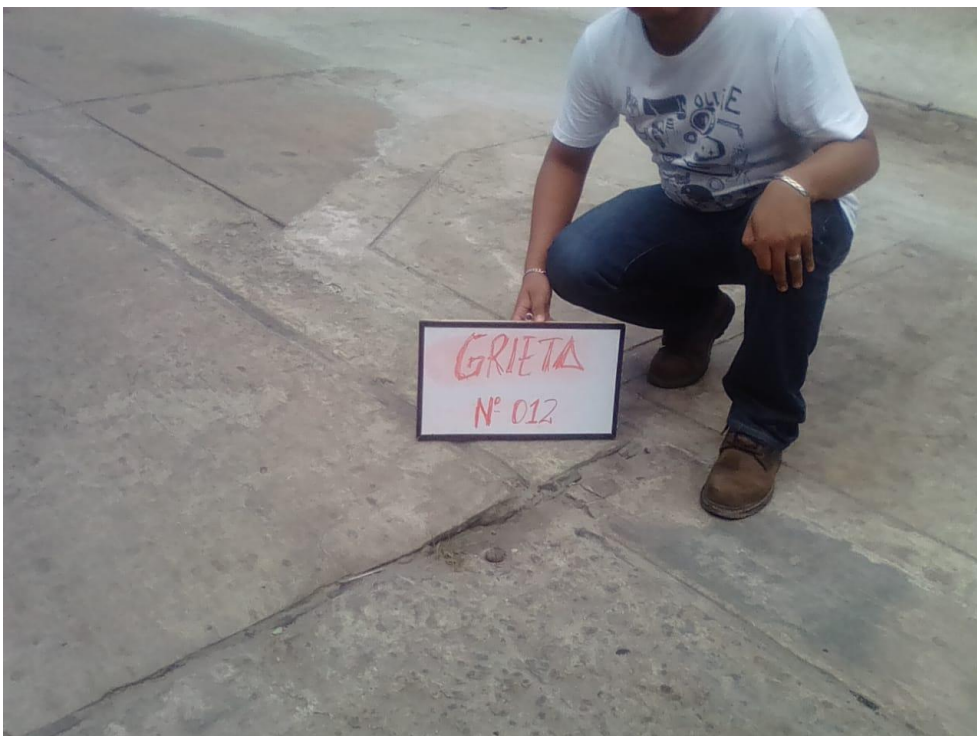
Foto 12 Grieta N° 12 con el tipo de deterioro: Grietas de esquina

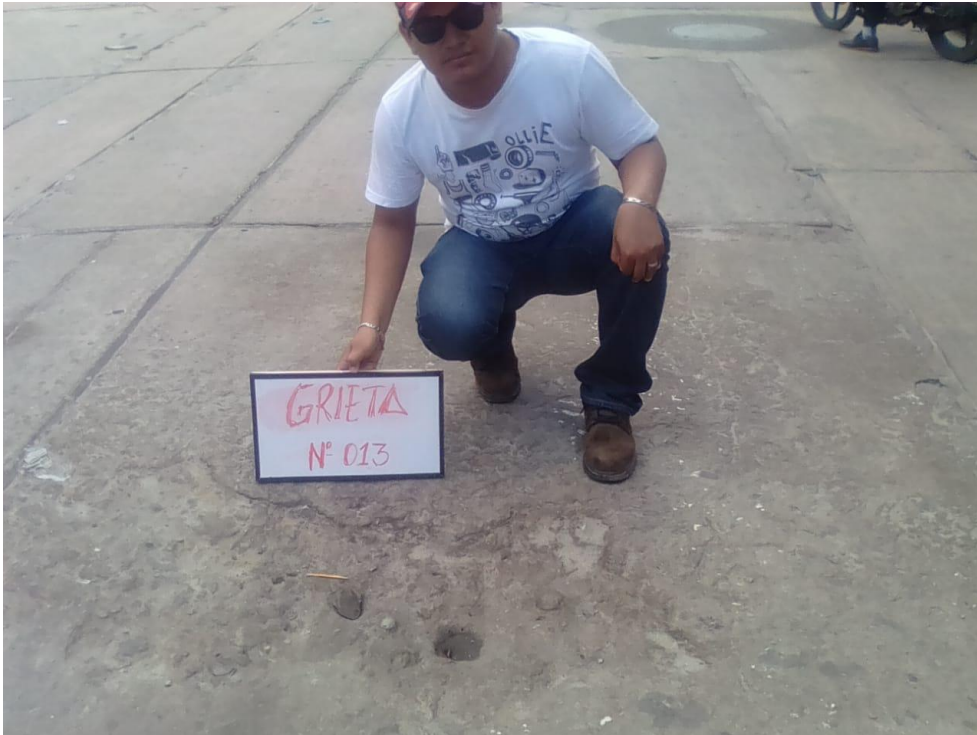
Foto 13 Grieta N° 13 con el tipo de deterioro: Surgencia de finos

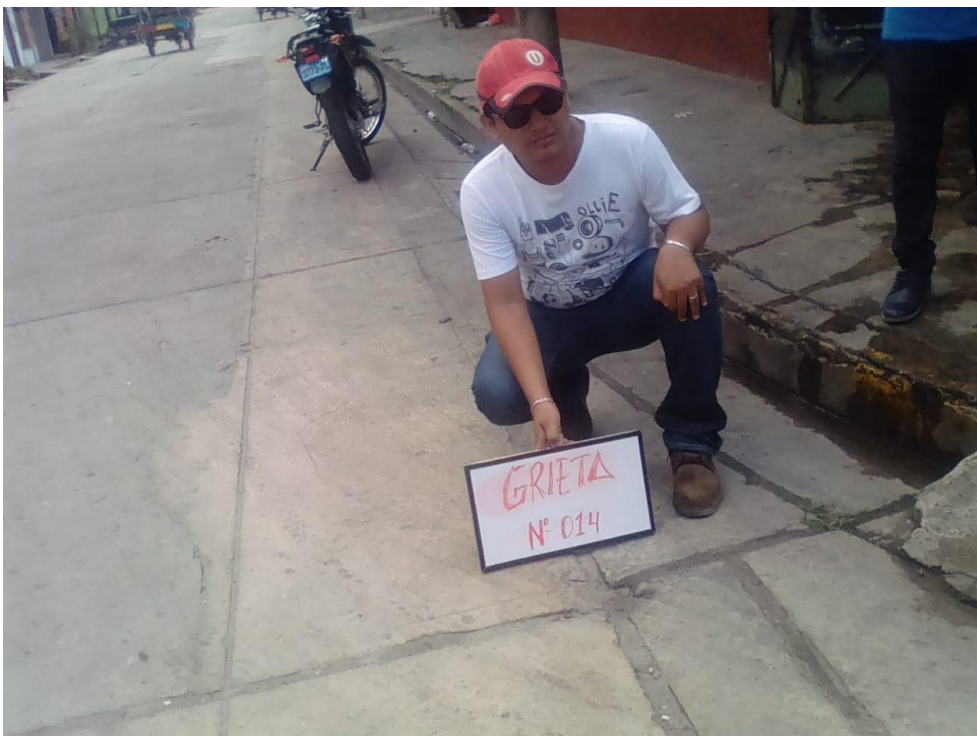
Foto 14 Grieta N° 14 con el tipo de deterioro: Separación entre berma y pavimento

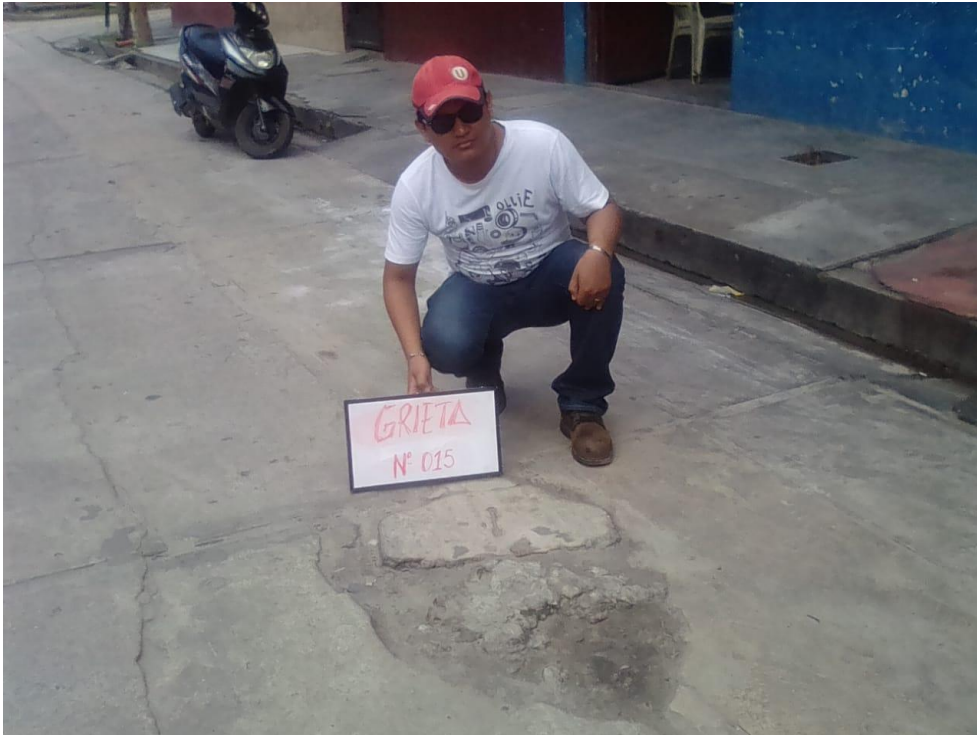
Foto 15 Grieta Nº 15 con el tipo de deterioro: Baches

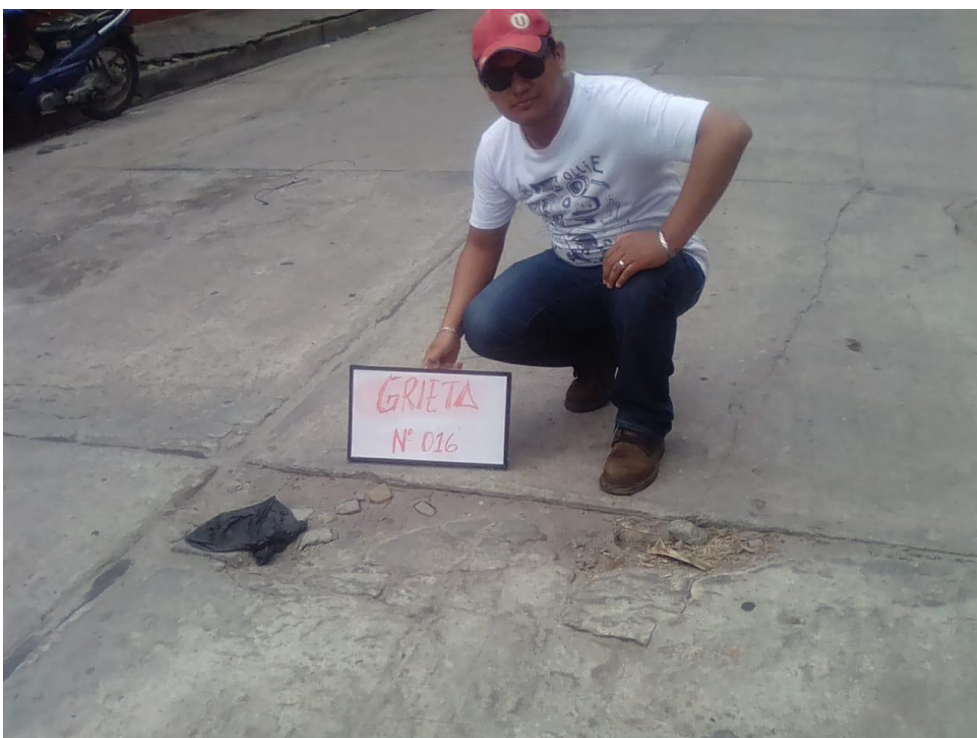
Foto 16 Grieta Nº 16 con el tipo de deterioro: Levantamiento localizado

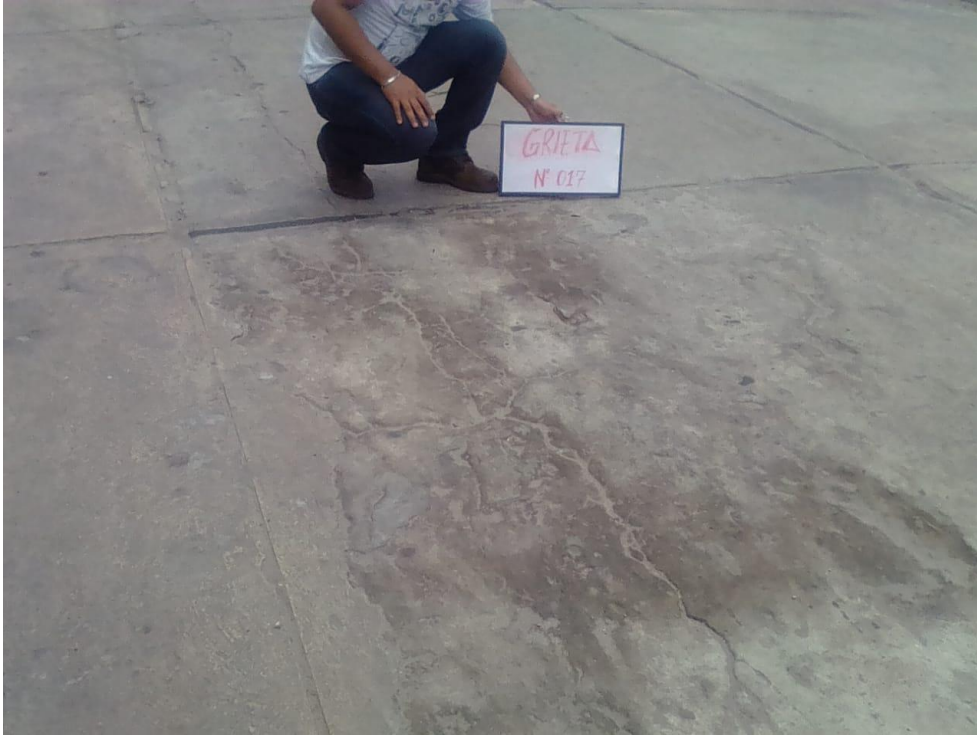
Foto 17 Grieta N° 17 con el tipo de deterioro: Baches

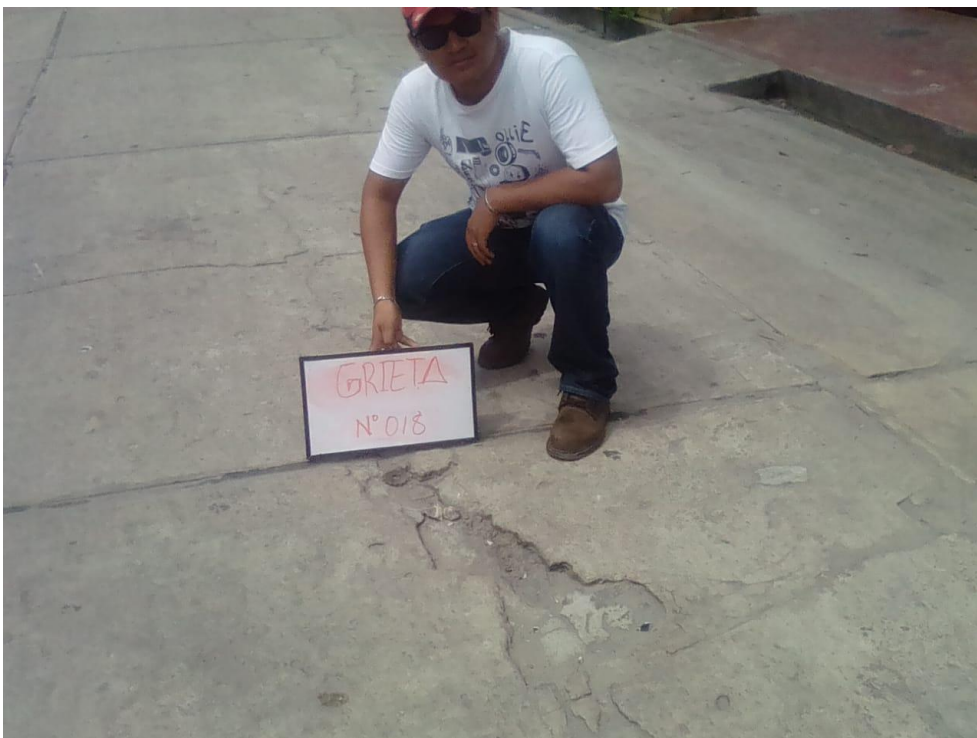
Foto 18 Grieta N° 18 con el tipo de deterioro: Separación de la junta longitudinal

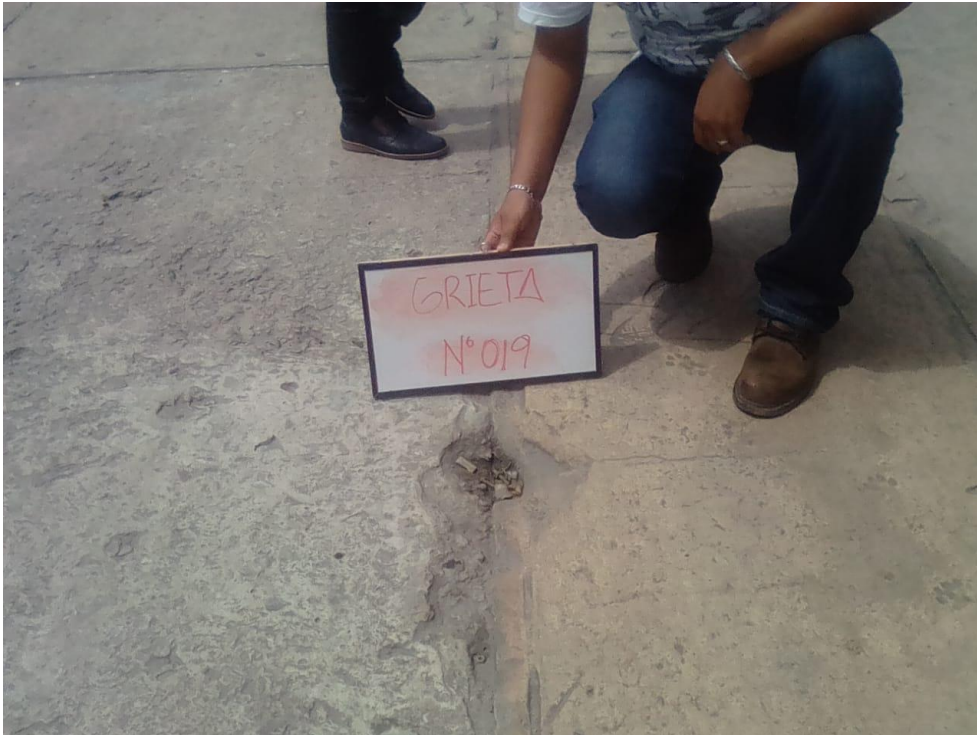
Foto 19 Grieta N° 19 con el tipo de deterioro: Parches deteriorados

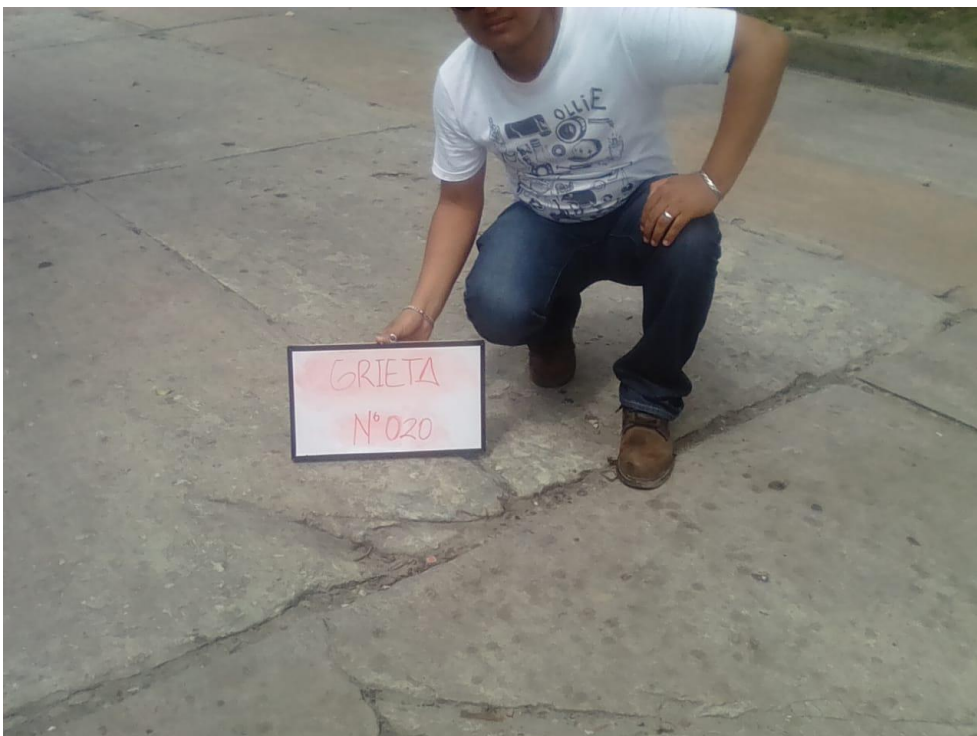
Foto 20 Grieta N° 20 con el tipo de deterioro: Separación de la junta longitudinal

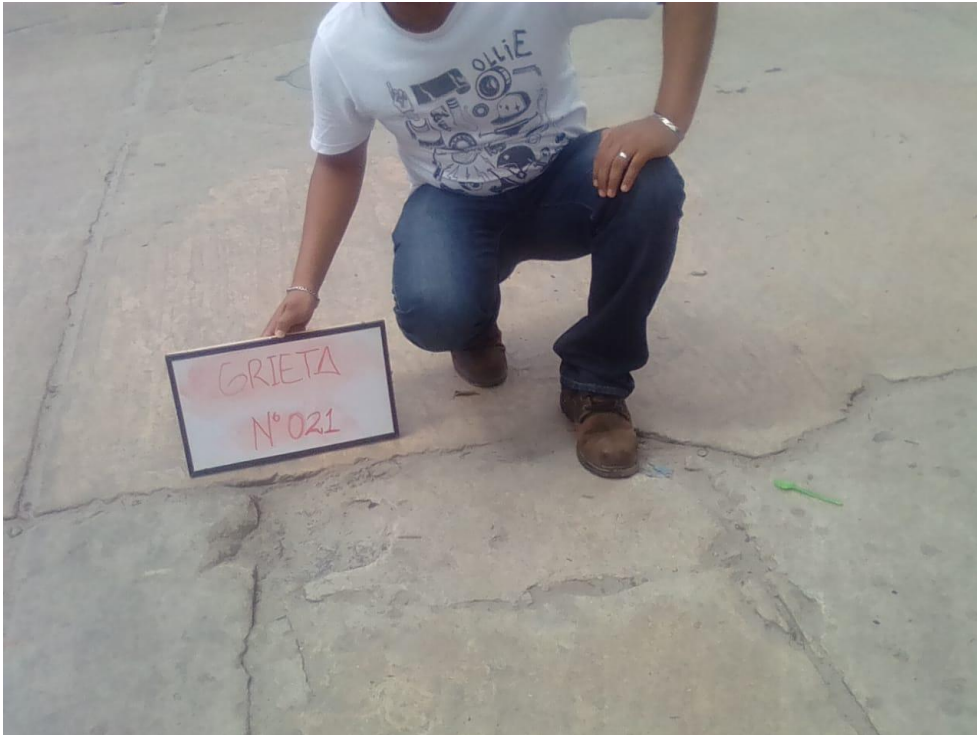
Foto 21 Grieta N° 21 con el tipo de deterioro: Desintegración

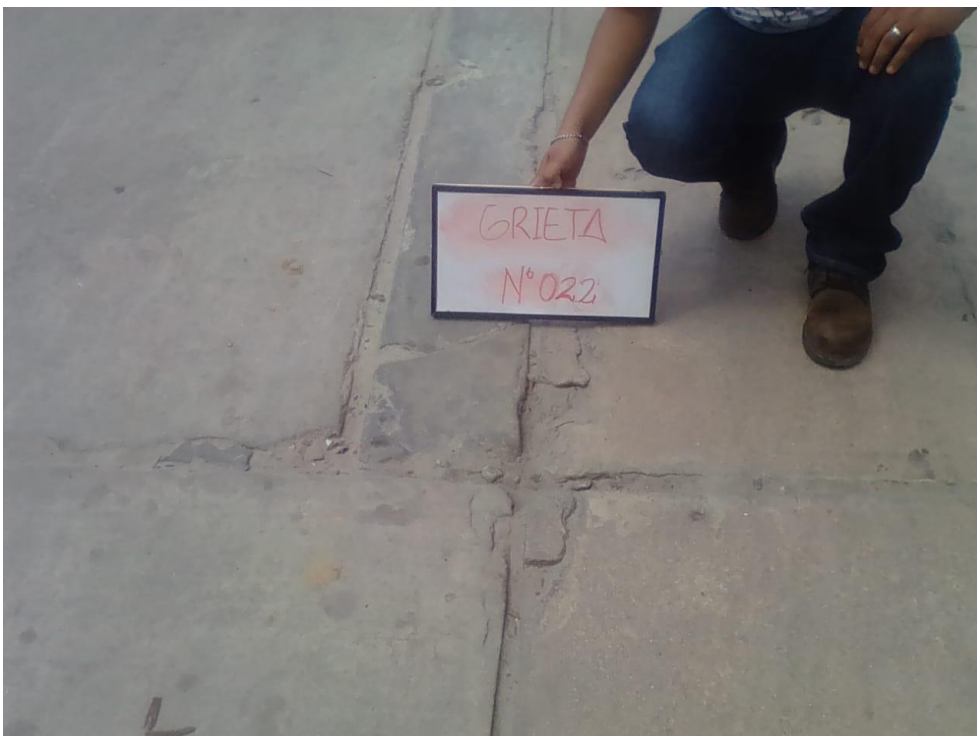
Foto 22 Grieta N° 22 con el tipo de deterioro: Grietas longitudinales y transv.

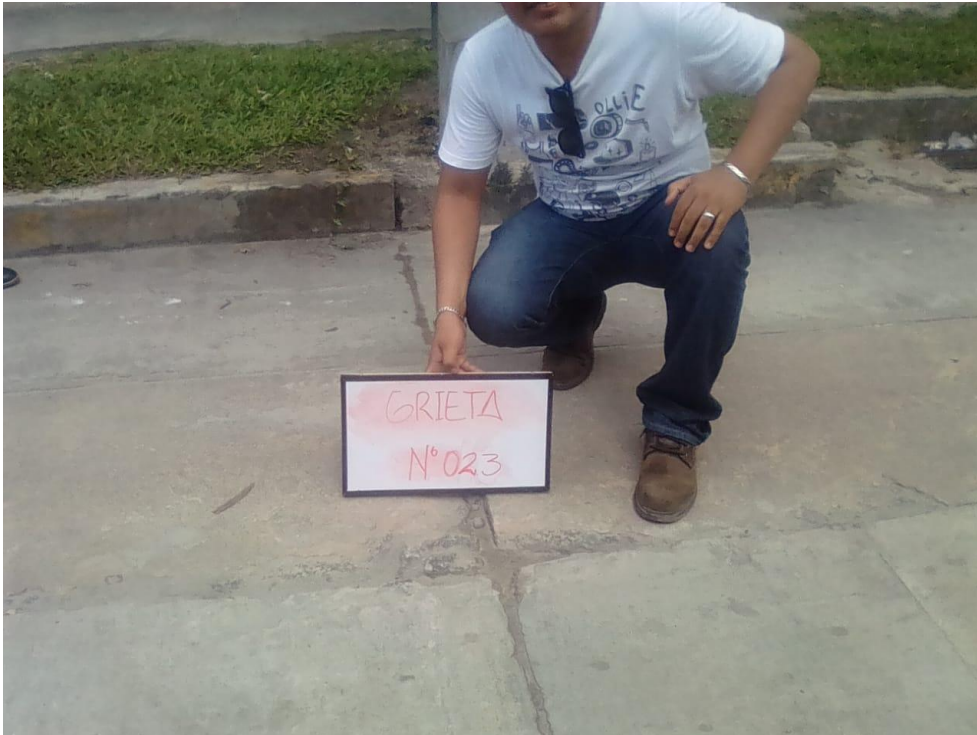
Foto 23 Grieta N° 23 con el tipo de deterioro: Grietas de esquina

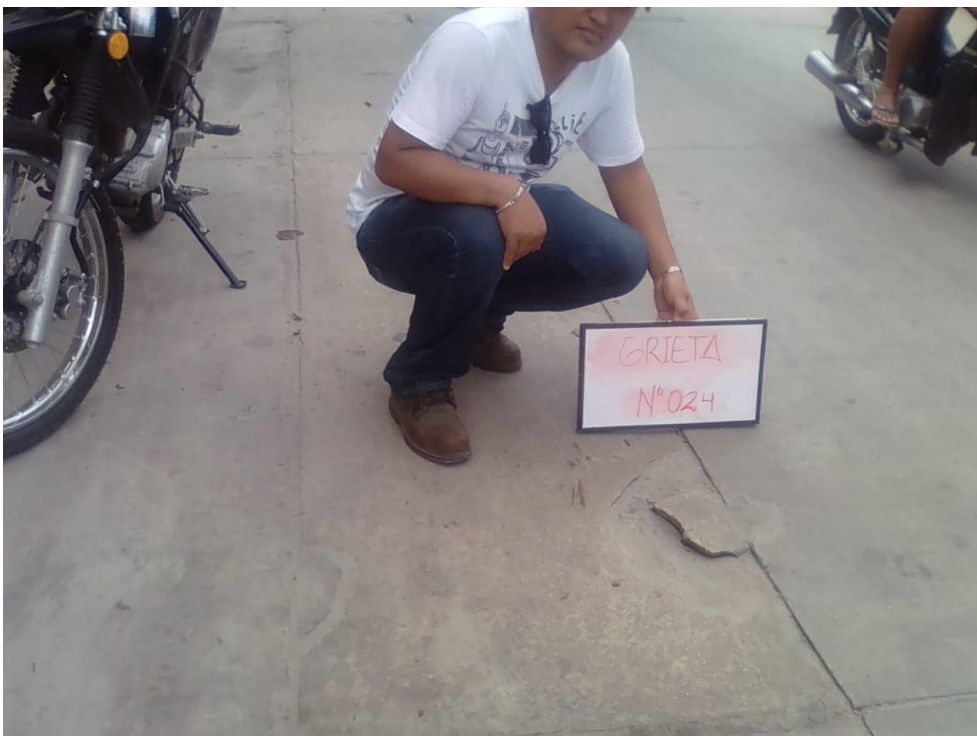
Foto 24 Grieta N° 24 con el tipo de deterioro: Grietas longitudinales y transv.

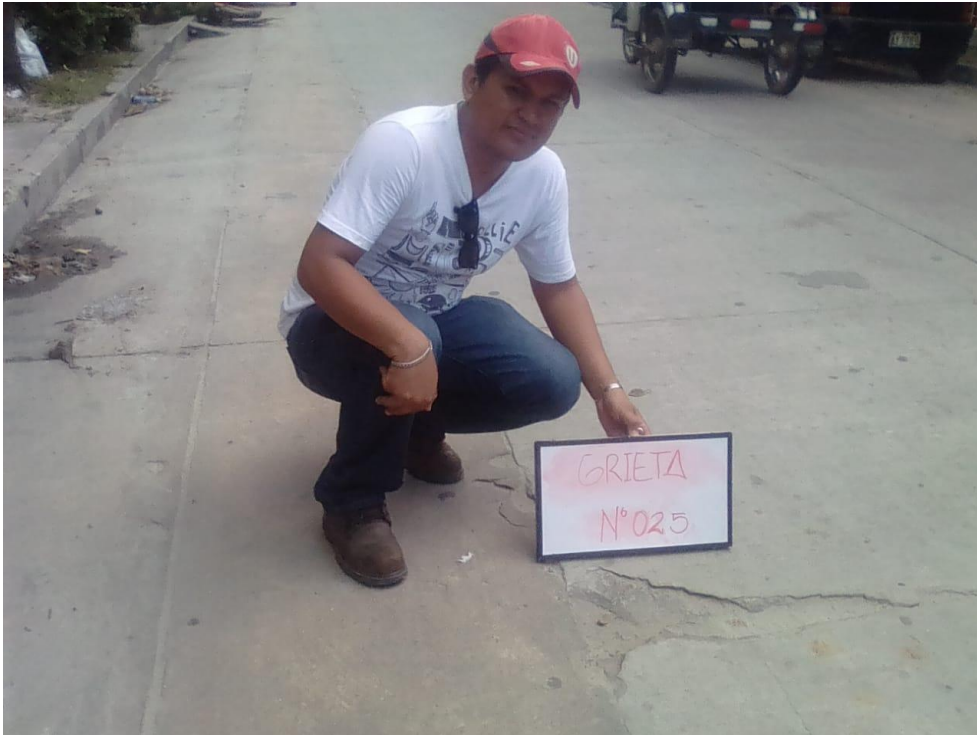
Foto 25 Grieta N° 25 con el tipo de deterioro: Fragmentación múltiple

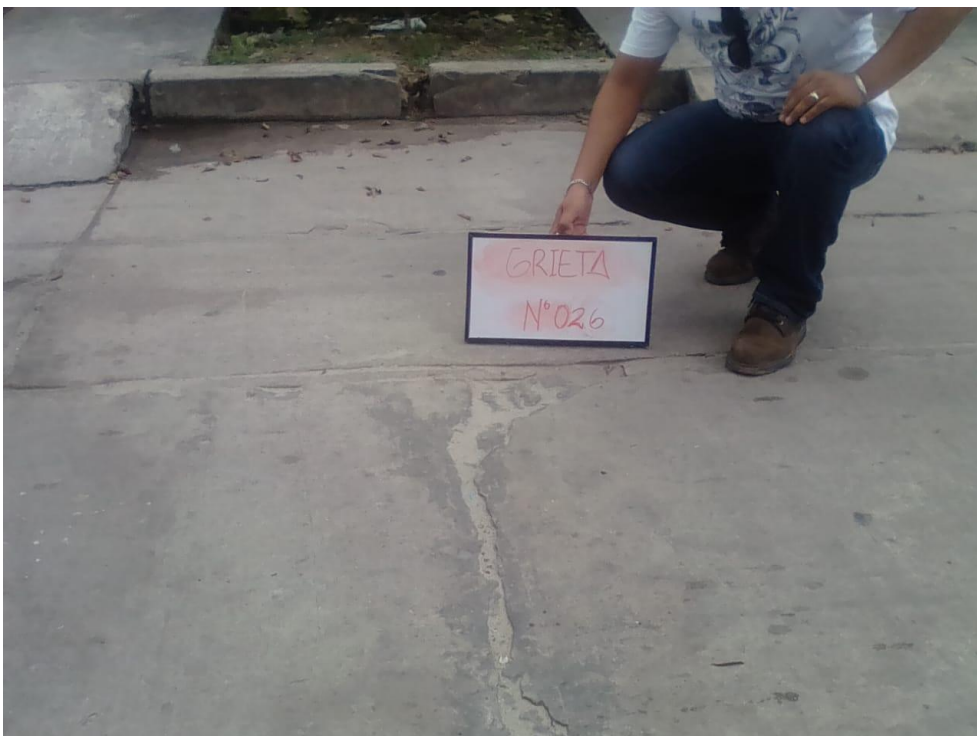
Foto 26 Grieta N° 26 con el tipo de deterioro: Grietas longitudinales y transv.

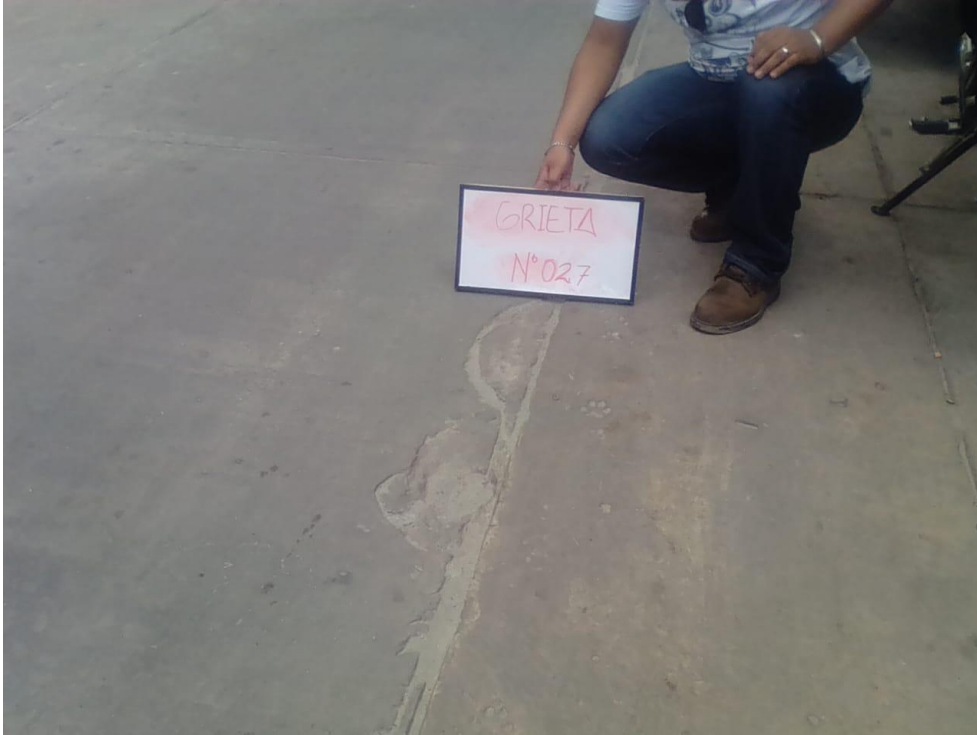
Foto 27 Grieta N° 27 con el tipo de deterioro: Descenso de la berma

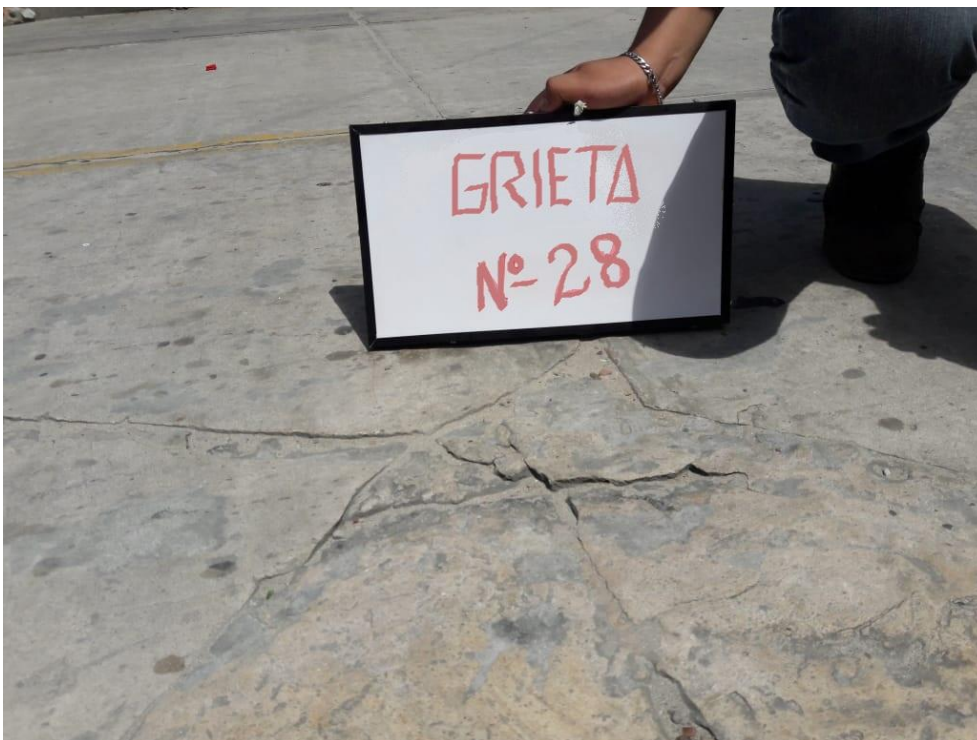
Foto 28 Grieta N° 28 con el tipo de deterioro: Levantamiento localizado

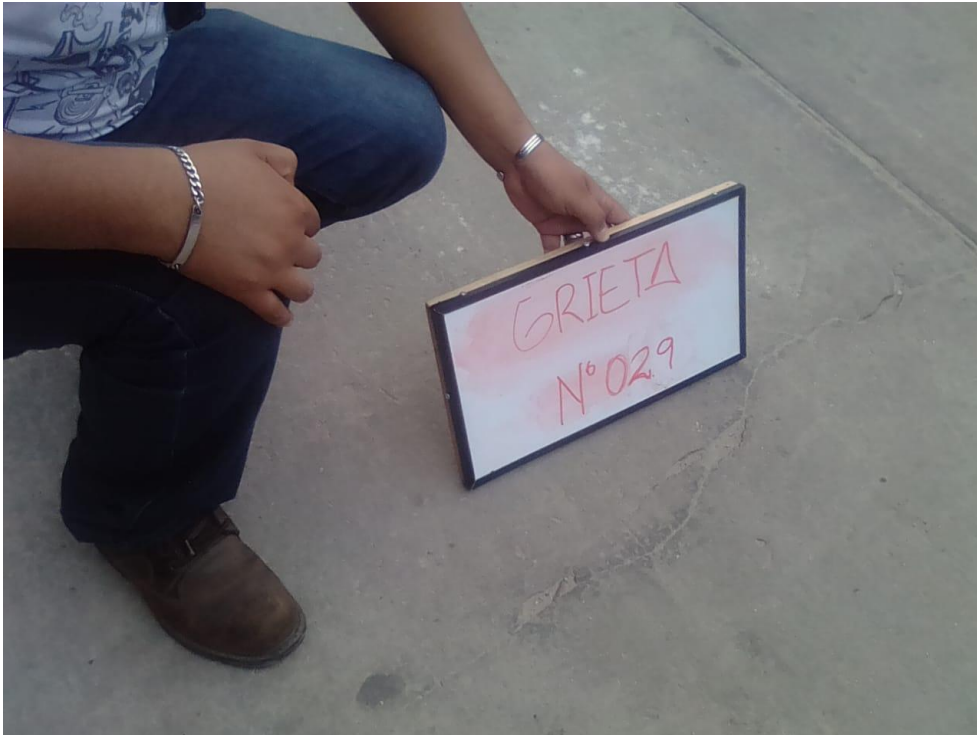
Foto 29 Grieta N° 29 con el tipo de deterioro: Juntas saltadas

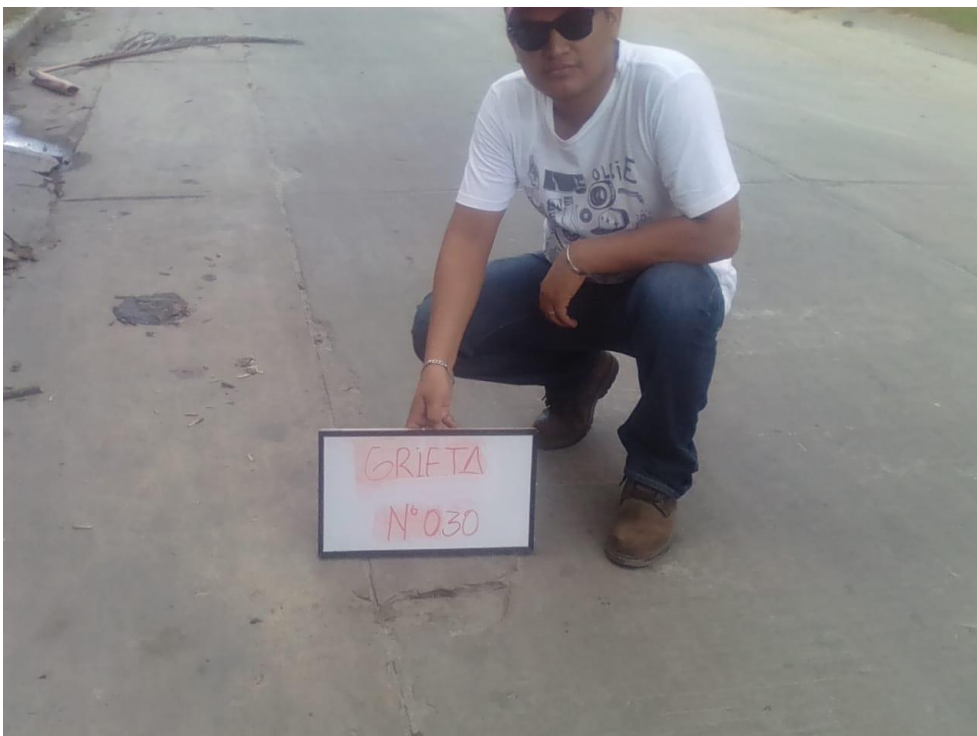
Foto 30 Grieta N° 30 con el tipo de deterioro: Escalonamiento de juntas y grietas

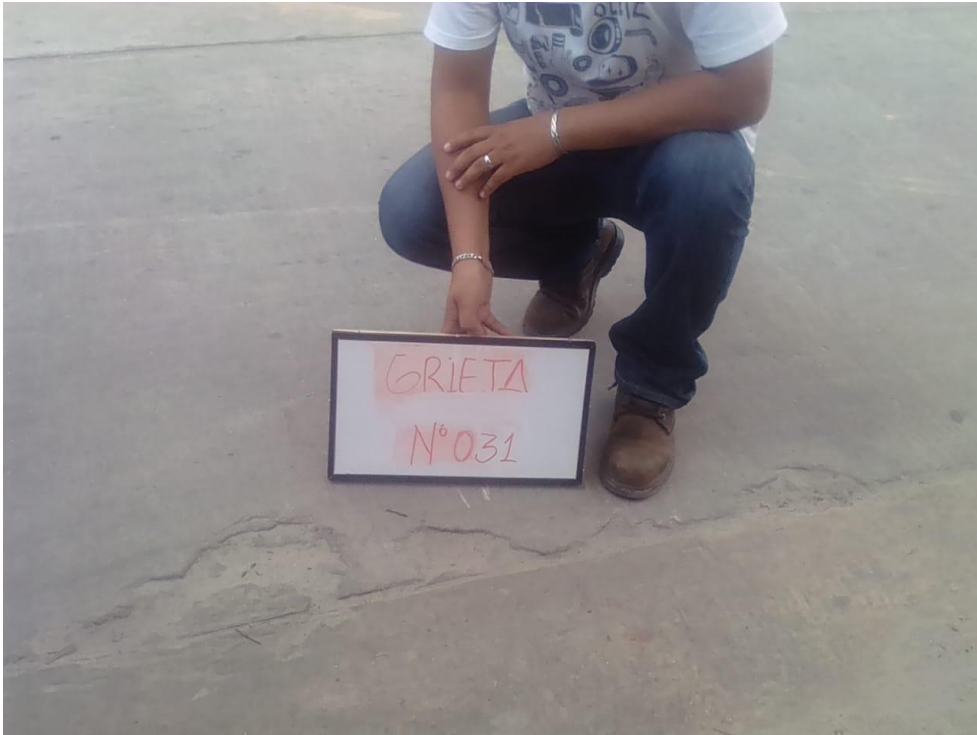
Foto 31 Grieta N° 31 con el tipo de deterioro: Juntas saltadas
