**Universidad Científica del Perú - UCP**

**FACULTAD DE CIENCIAS E INGENIERÍA  
PROGRAMA ACADÉMICO DE INGENIERÍA CIVIL**

## **TESIS**

**EVALUACIÓN PATOLÓGICA DEL PAVIMENTO RÍGIDO  
DE LA CALLE BRASIL CUADRAS 8 A 12 Y TÉCNICAS  
DE REPARACIÓN – IQUITOS 2017**

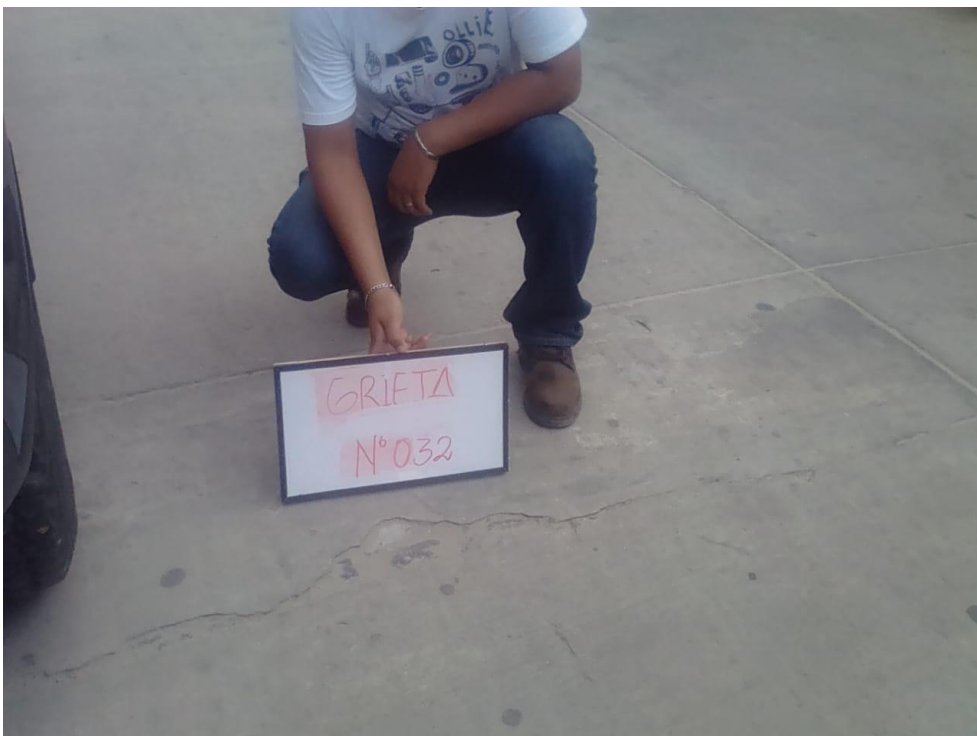
Foto 32 Grieta N° 32 con el tipo de deterioro: Descenso de la berma

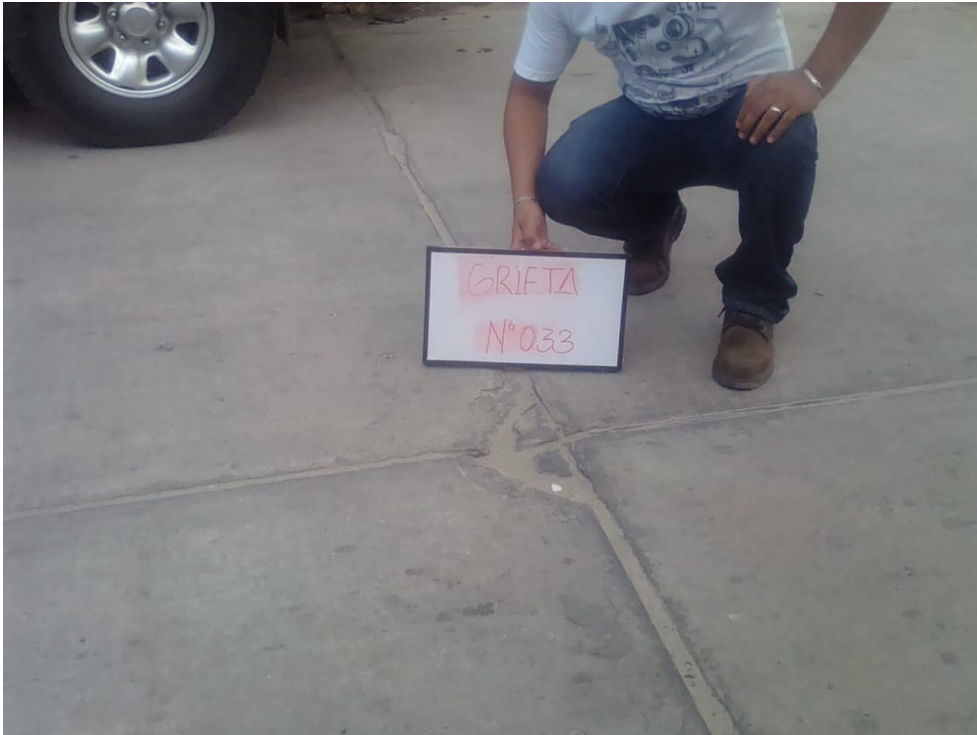
Foto 33 Grieta N° 33 con el tipo de deterioro: Grietas de esquina

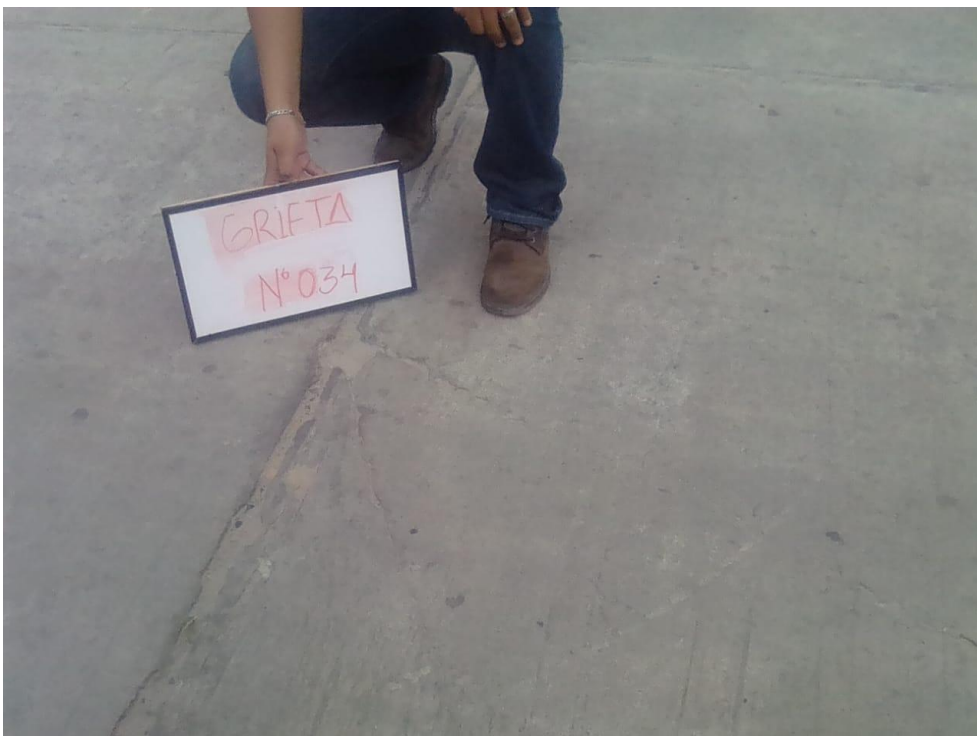
Foto 34 Grieta N° 34 con el tipo de deterioro: Deficiencias del sellado

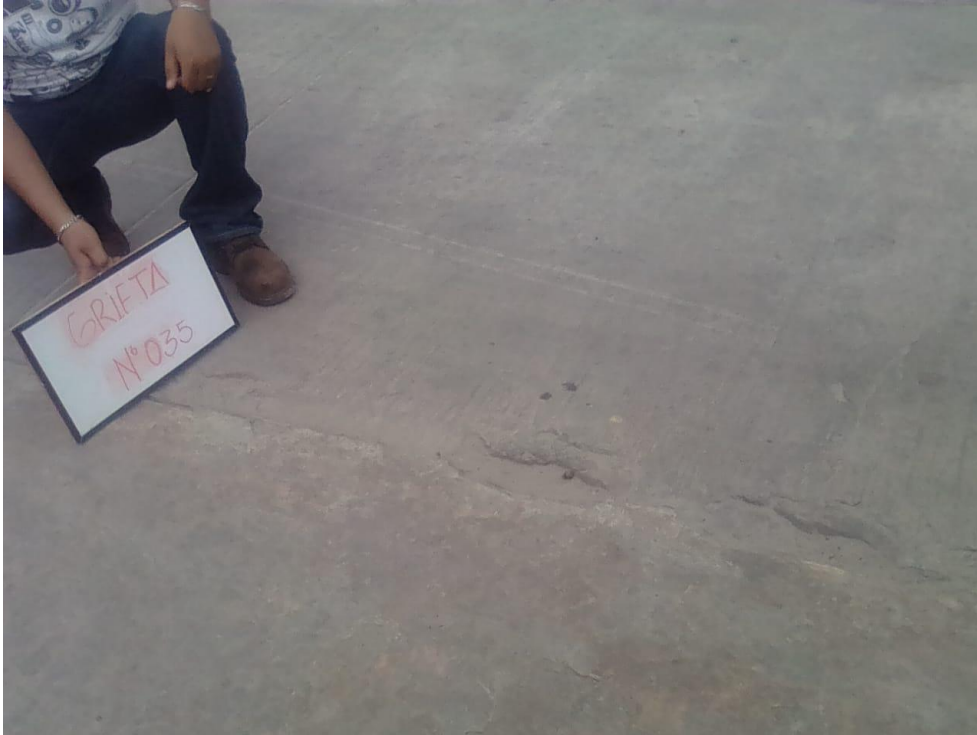
Foto 35 Grieta N° 35 con el tipo de deterioro: Deficiencias del sellado

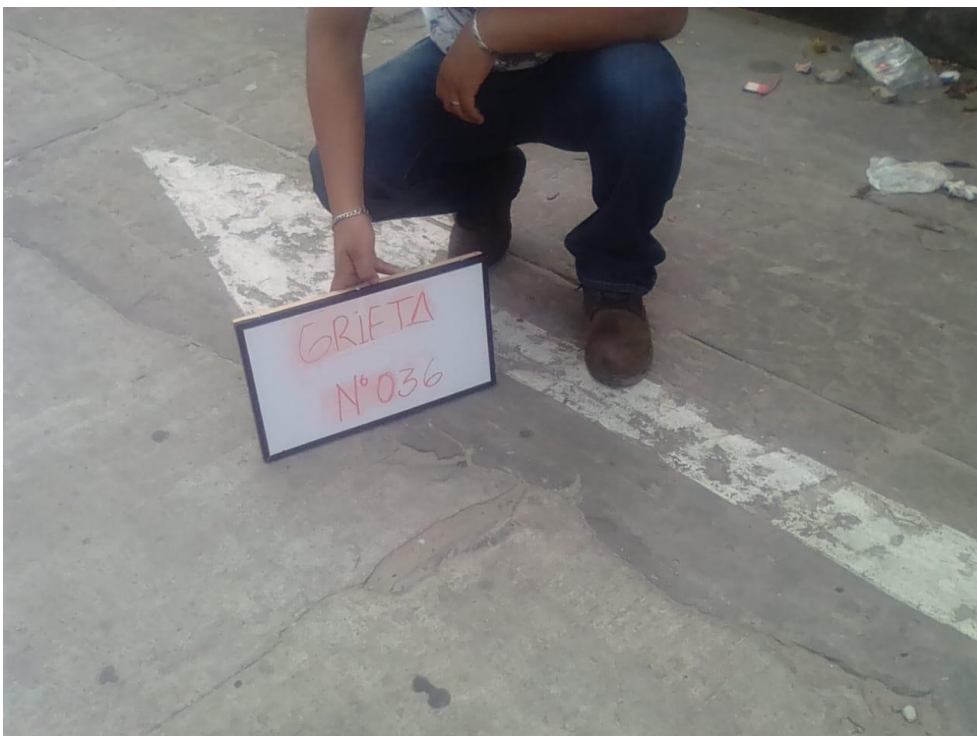
Foto 36 Grieta N° 36 con el tipo de deterioro: Baches

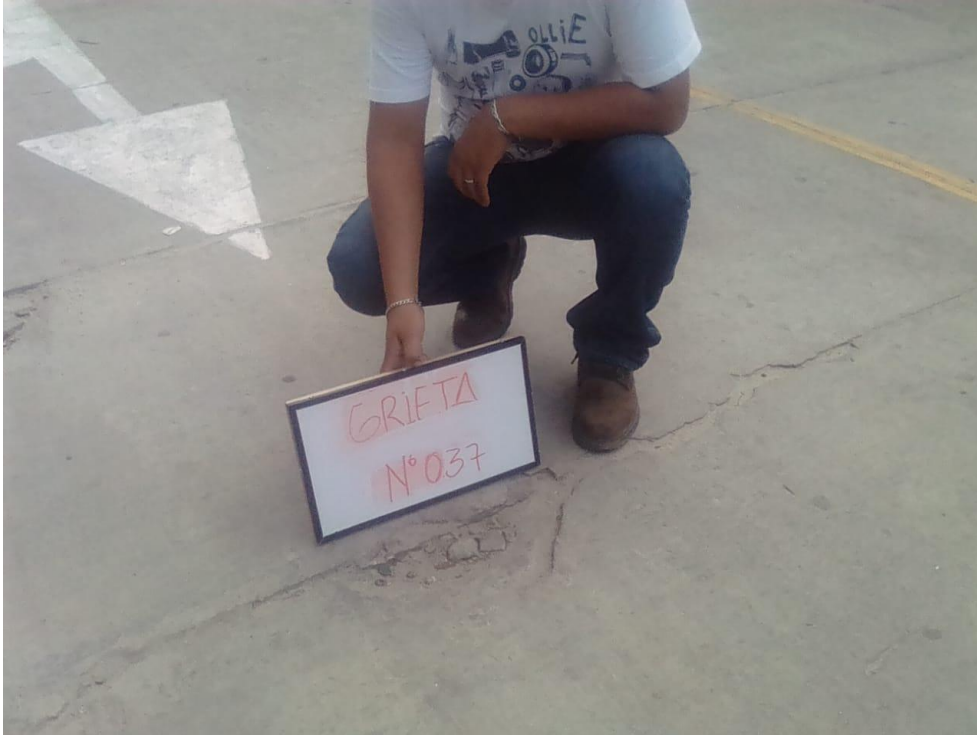
Foto 37 Grieta N° 37 con el tipo de deterioro: Escalonamiento de juntas y grietas

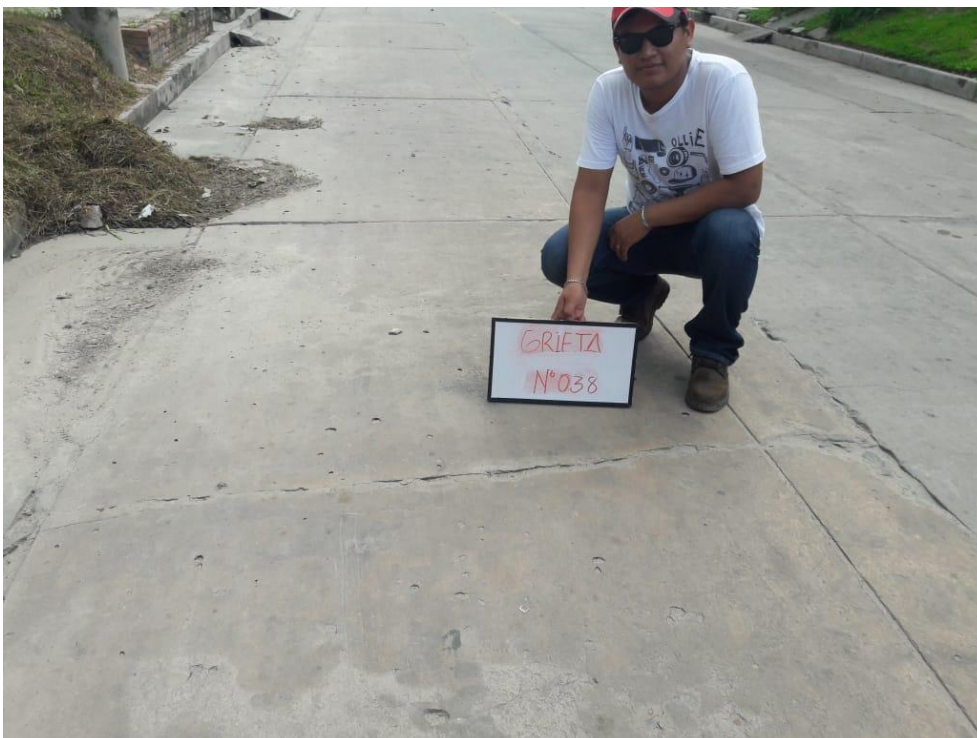
Foto 38 Grieta N° 38 con el tipo de deterioro: Separación de la junta longitudinal

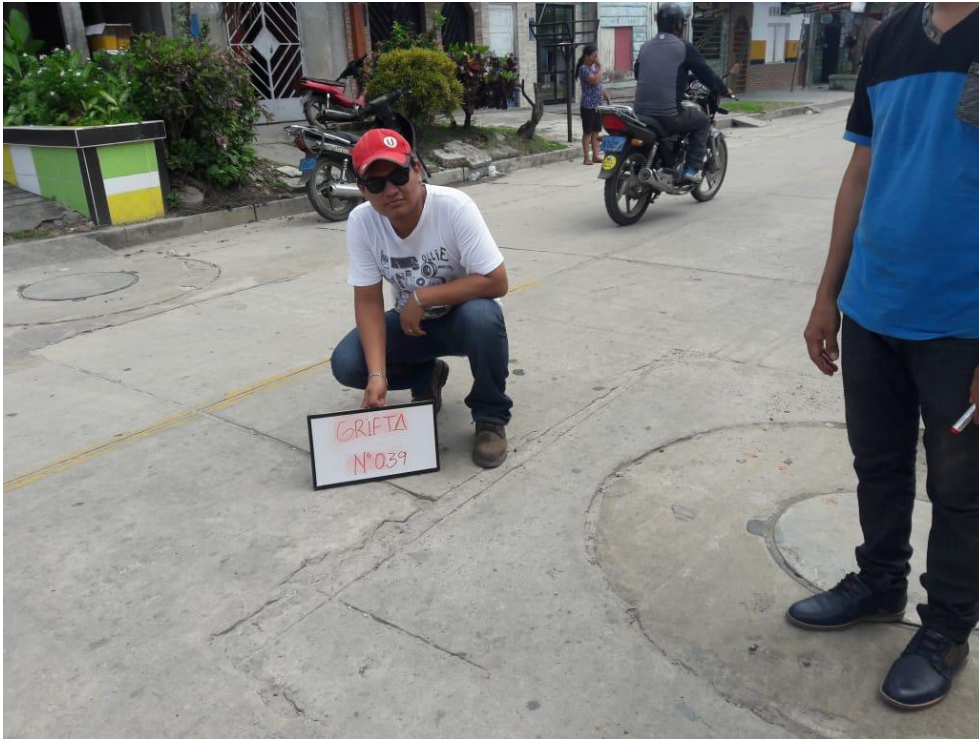
Foto 39 Grieta N° 39 con el tipo de deterioro: Separación de la junta longitudinal

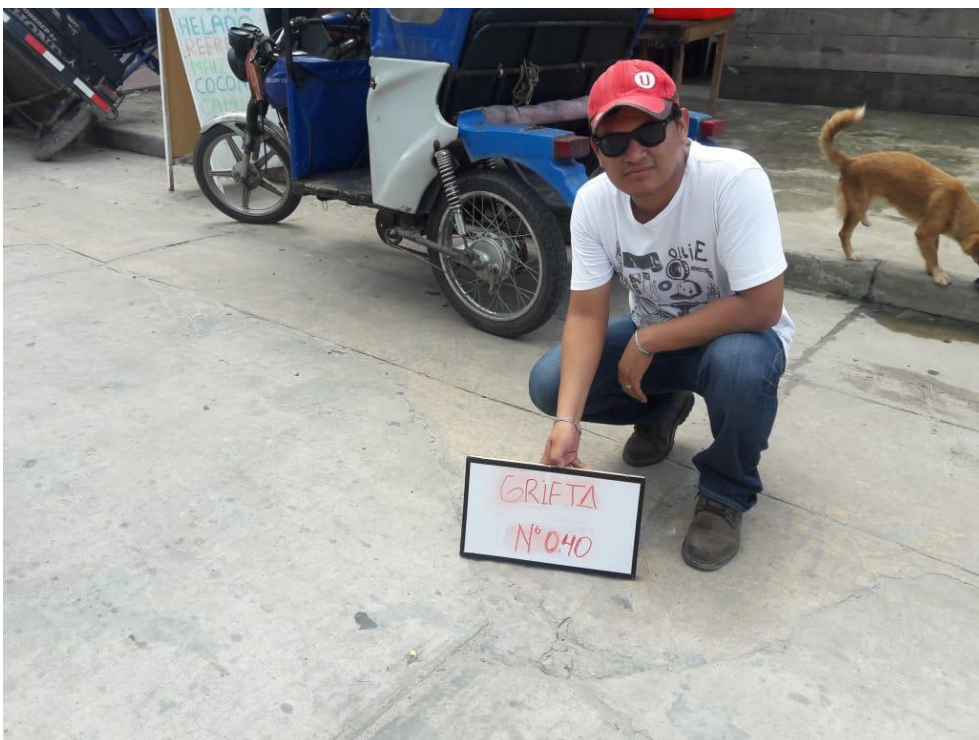
Foto 40 Grieta N° 40 con el tipo de deterioro: Baches

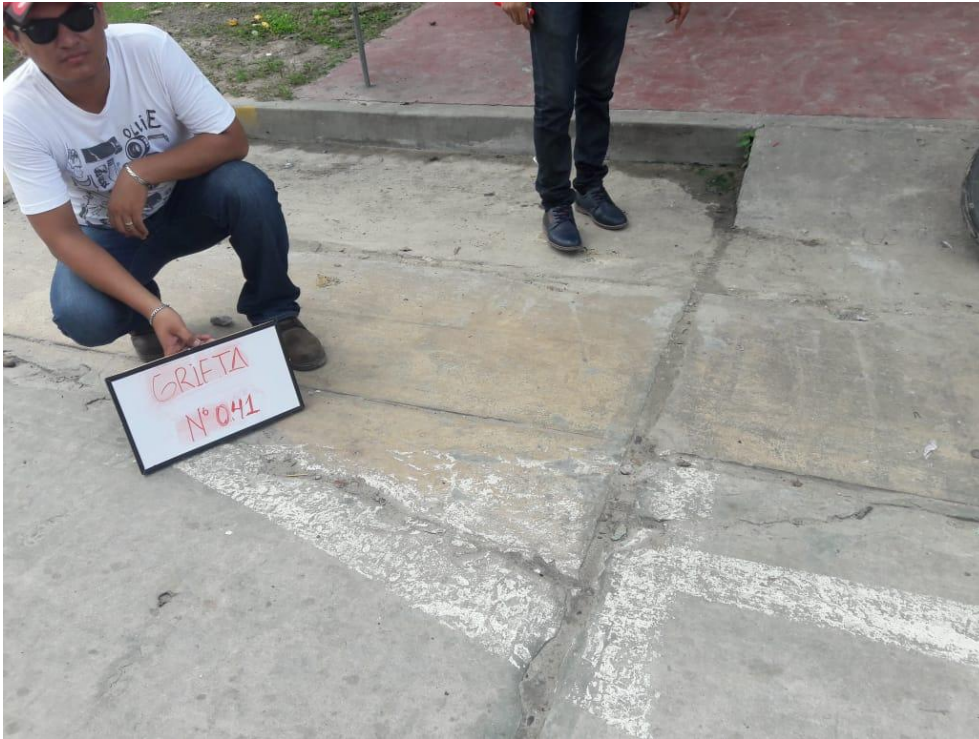
Foto 41 Grieta N° 41 con el tipo de deterioro: Grietas de esquina

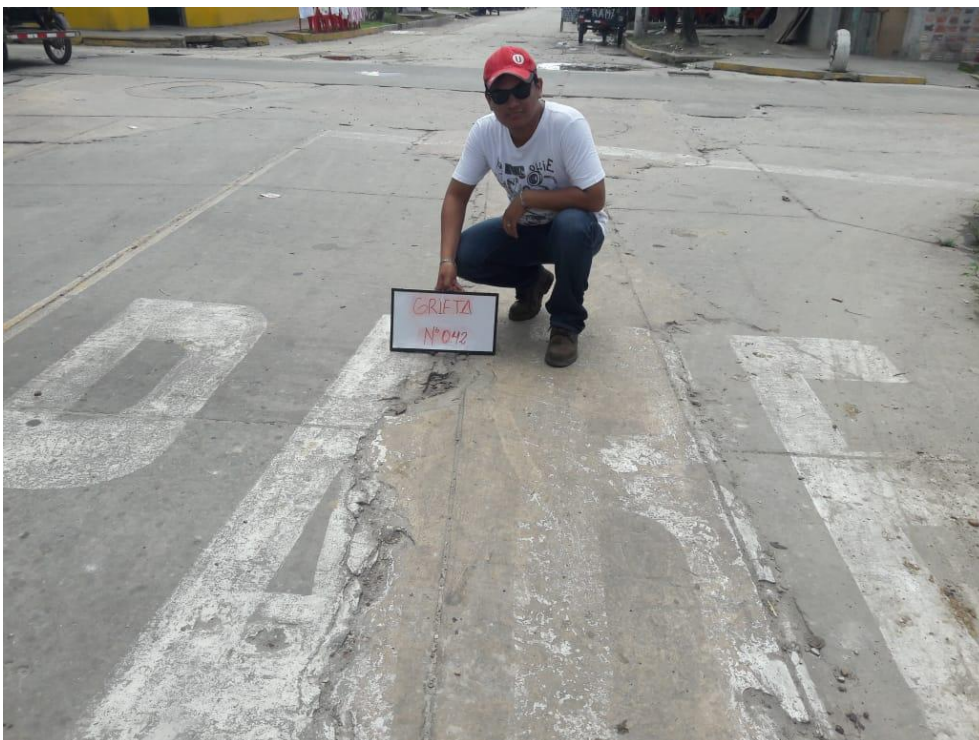
Foto 42 Grieta N° 42 con el tipo de deterioro: Parches deteriorados
