**FACULTAD DE CIENCIAS E INGENIERÍA  
PROGRAMA ACADÉMICO DE INGENIERÍA CIVIL**

**TESIS**

**ANÁLISIS DEL PAVIMENTO RÍGIDO DE LA  
CALLE BOLOGNESI ENTRE LAS AVENIDAS  
ALFONSO UGARTE Y CÁCERES EN IQUITOS  
2019**

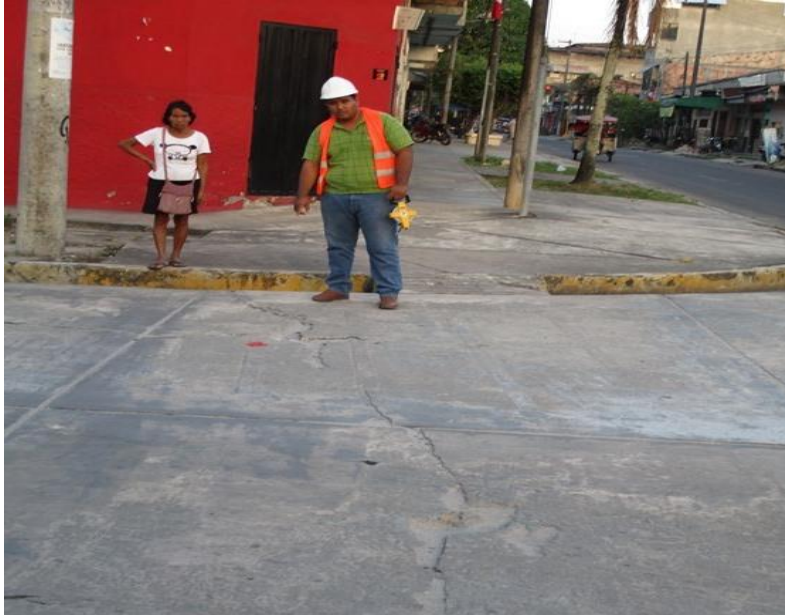
**Figura N° 01: Se observa grieta lineal de severidad alta.**

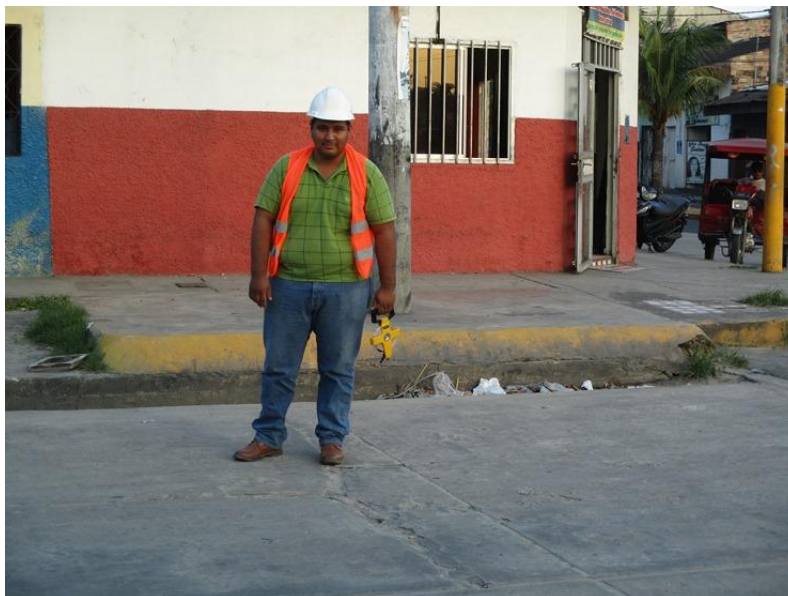
**Figura N° 02: Se observa grieta lineal de severidad alta.**

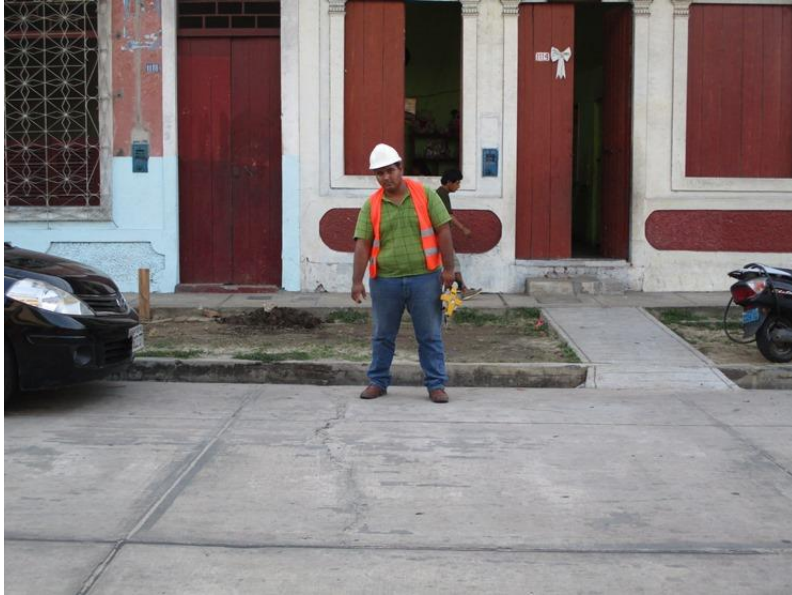
**Figura N° 03: Se observa grieta lineal de severidad media.**

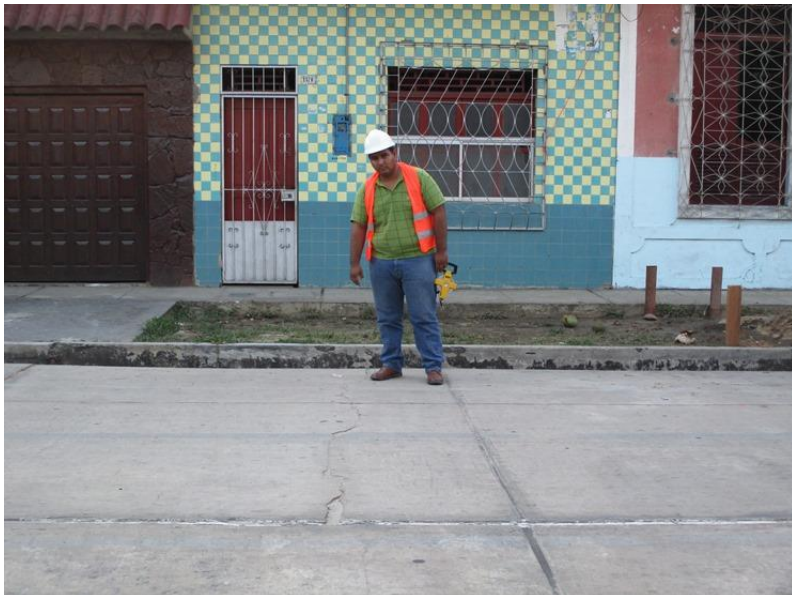
**Figura N° 04: Se observa grieta lineal de severidad media.**

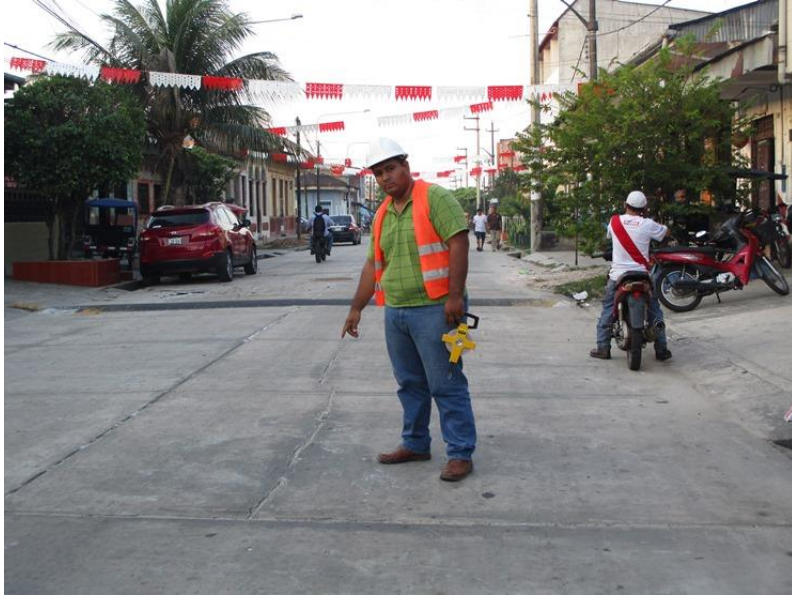
**Figura N° 05: Se observa grieta lineal de severidad alta.**

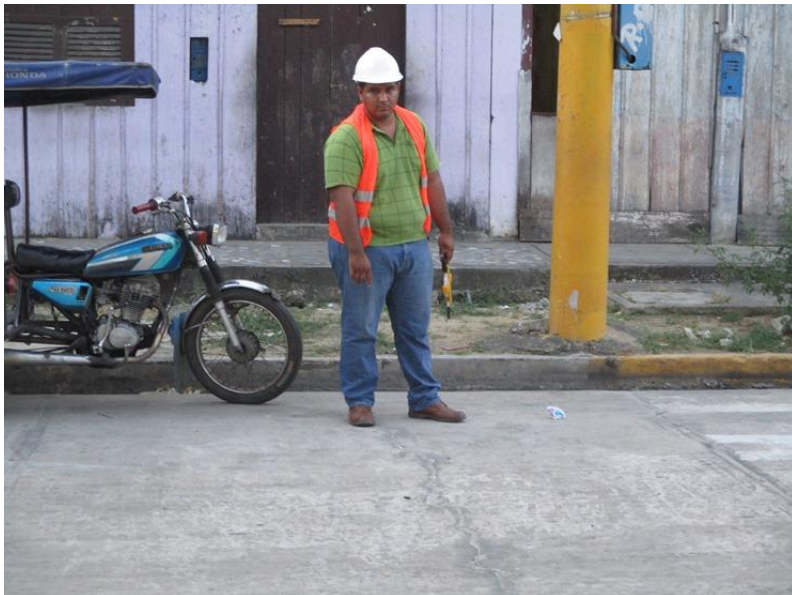
**Figura N° 06: Se observa grieta lineal de severidad alta.**

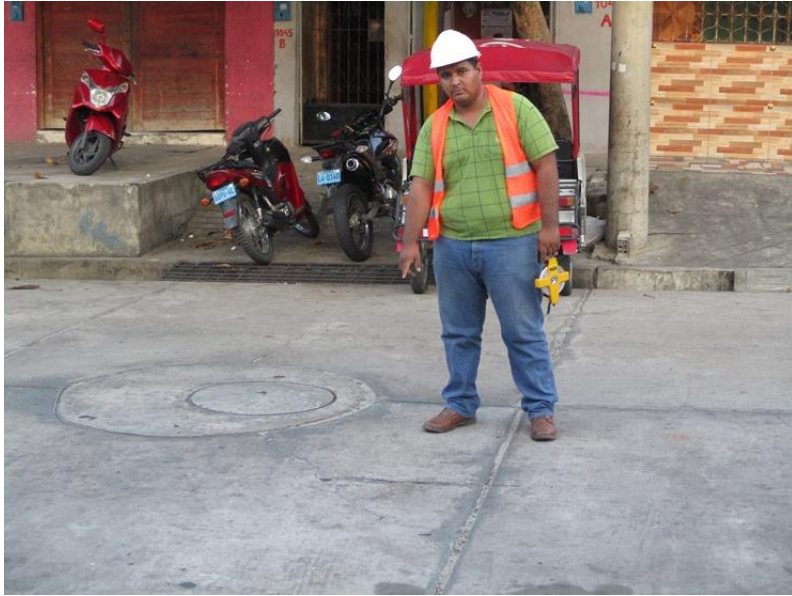
**Figura N° 07: Se observa grieta de esquina de severidad media.**

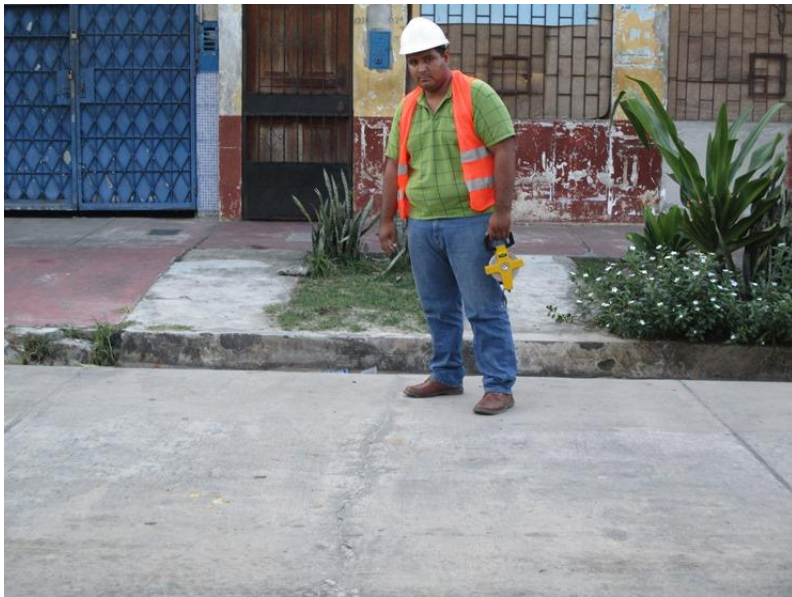
**Figura N° 08: Se observa grieta lineal de severidad media.**

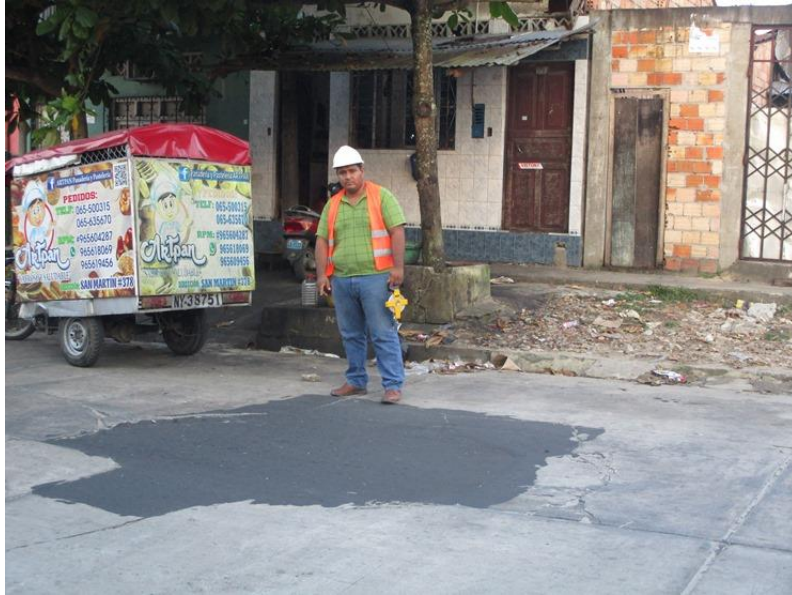
**Figura N° 09: Se observa parcheo grande de severidad alta.**

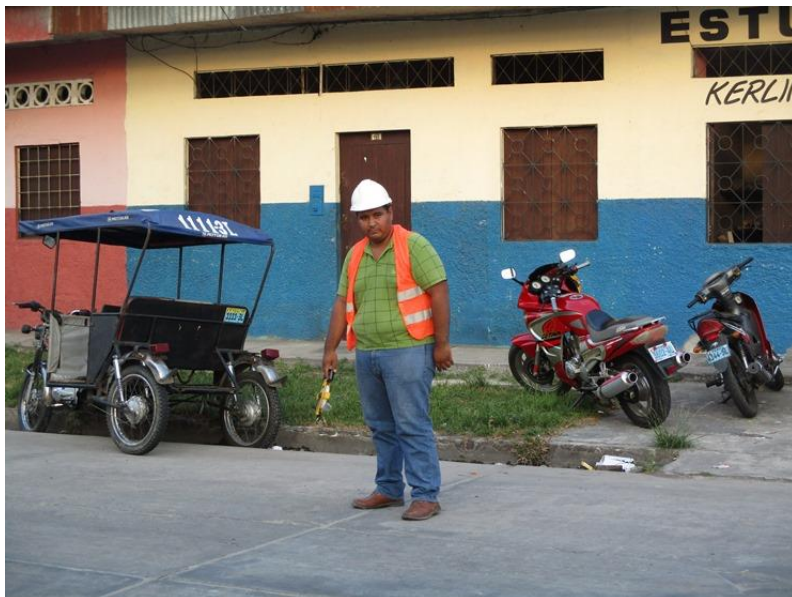
**Figura N° 10: Se observa grieta lineal de severidad media.**

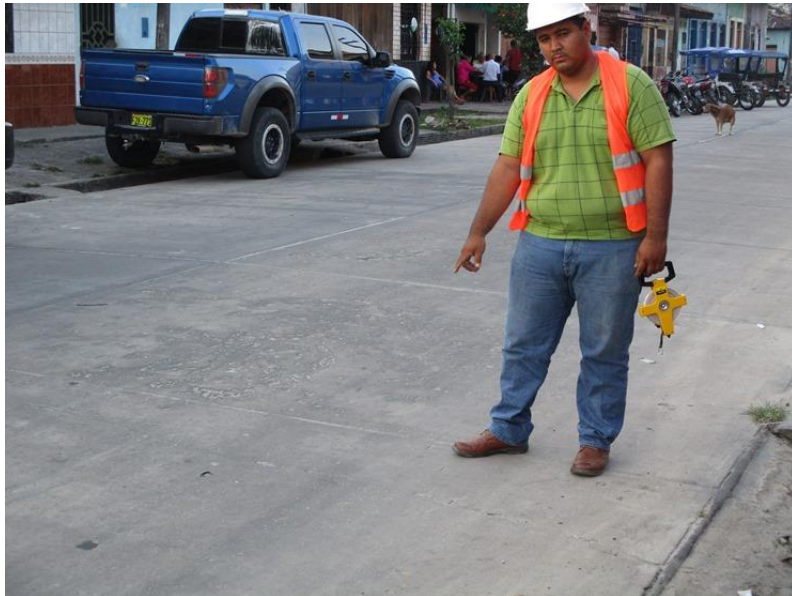
**Figura N° 11: Se observa punzonamiento de severidad media.**

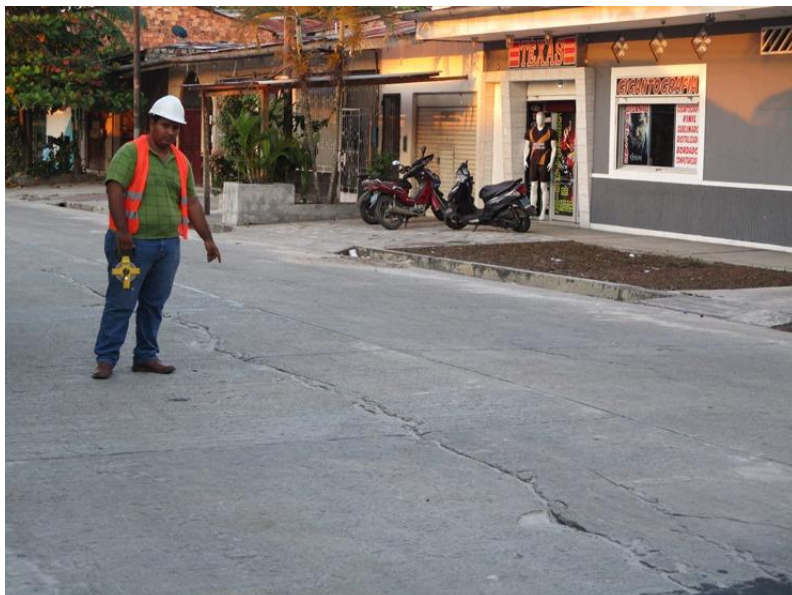
**Figura N° 12: Se observa grieta lineal de severidad alta.**

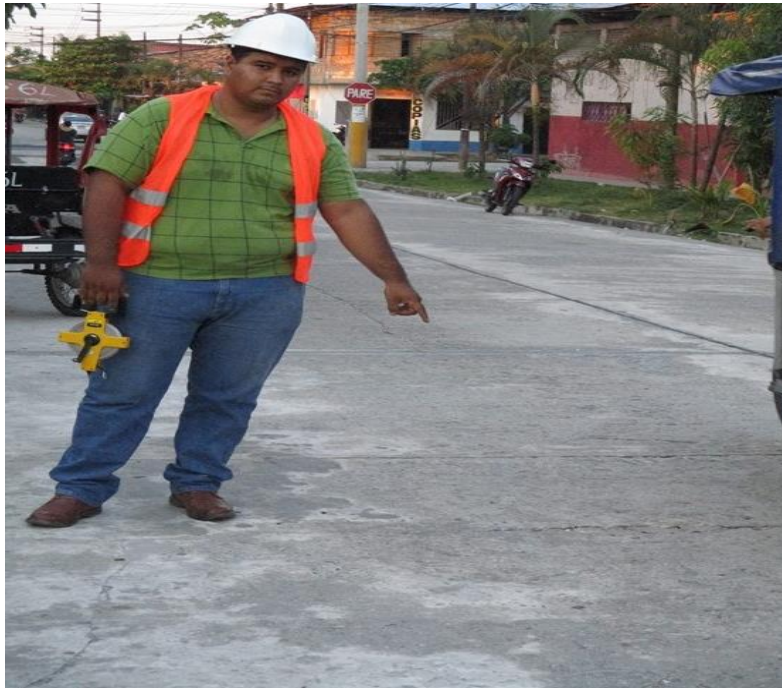
**Figura N° 13: Se observa grieta lineal de severidad alta.**

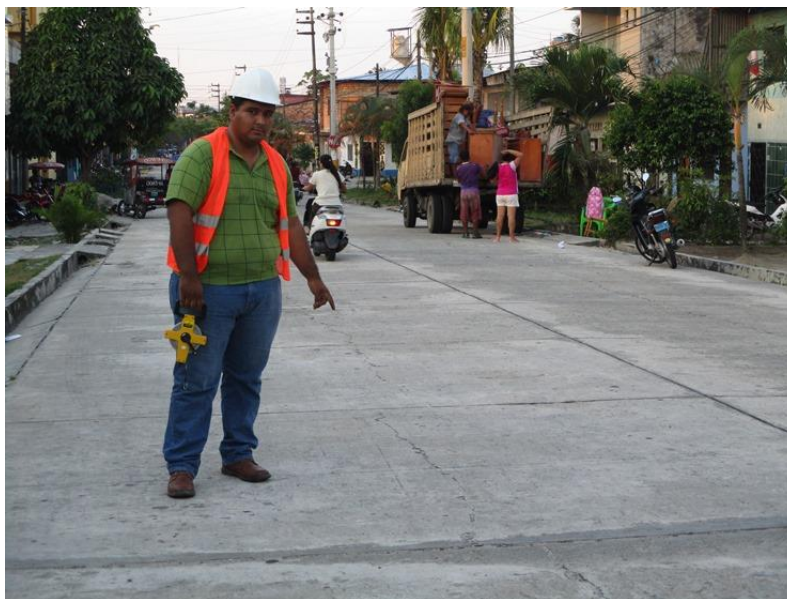
**Figura N° 14: Se observa grieta lineal de severidad media.**

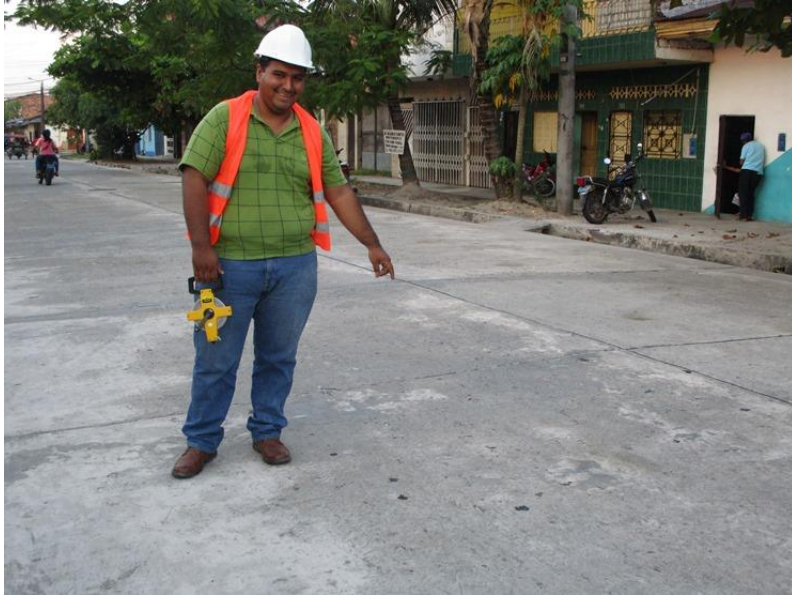
**Figura N° 15: Se observa pulimiento de agregado .**

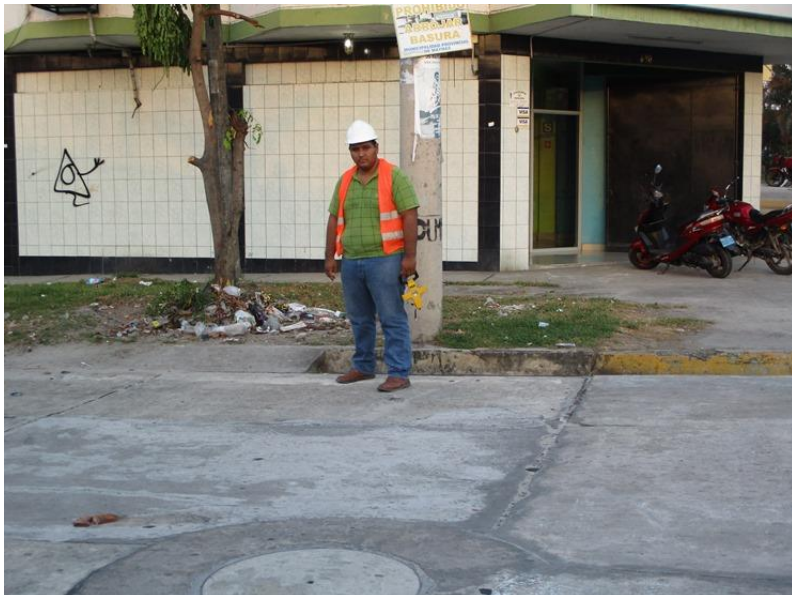
**Figura N° 16: Se observa desconchamiento de severidad alta.**
