**Universidad Científica del Perú - UCP**

**FACULTAD DE CIENCIAS E INGENIERÍA  
PROGRAMA ACADÉMICO DE INGENIERÍA CIVIL**

**TESIS**

**IDENTIFICACIÓN DE DETERIOROS DEL PAVIMENTO  
RÍGIDO DE LA CALLE ABTAO CUADRAS 13 A 17 Y  
ACCIONES DE CONSERVACIÓN EN IQUITOS 2018**

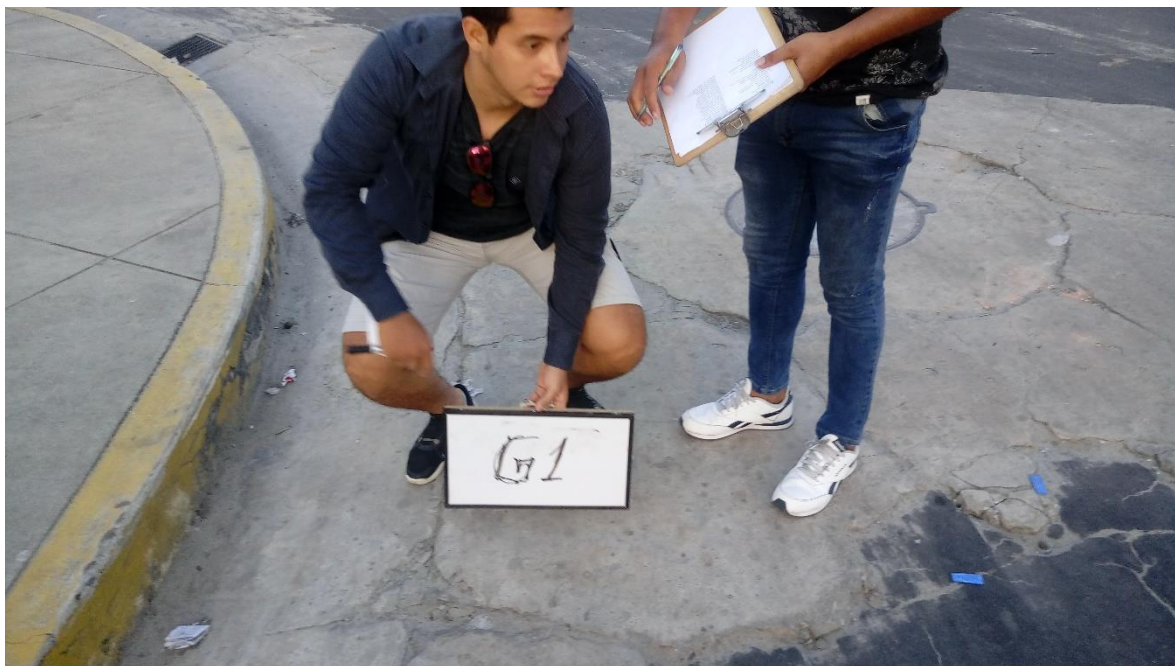
Foto 1 Grieta N° 1 con deterioro: Grietas de esquina, está ubicada en la progresiva 0 + 1,74m.

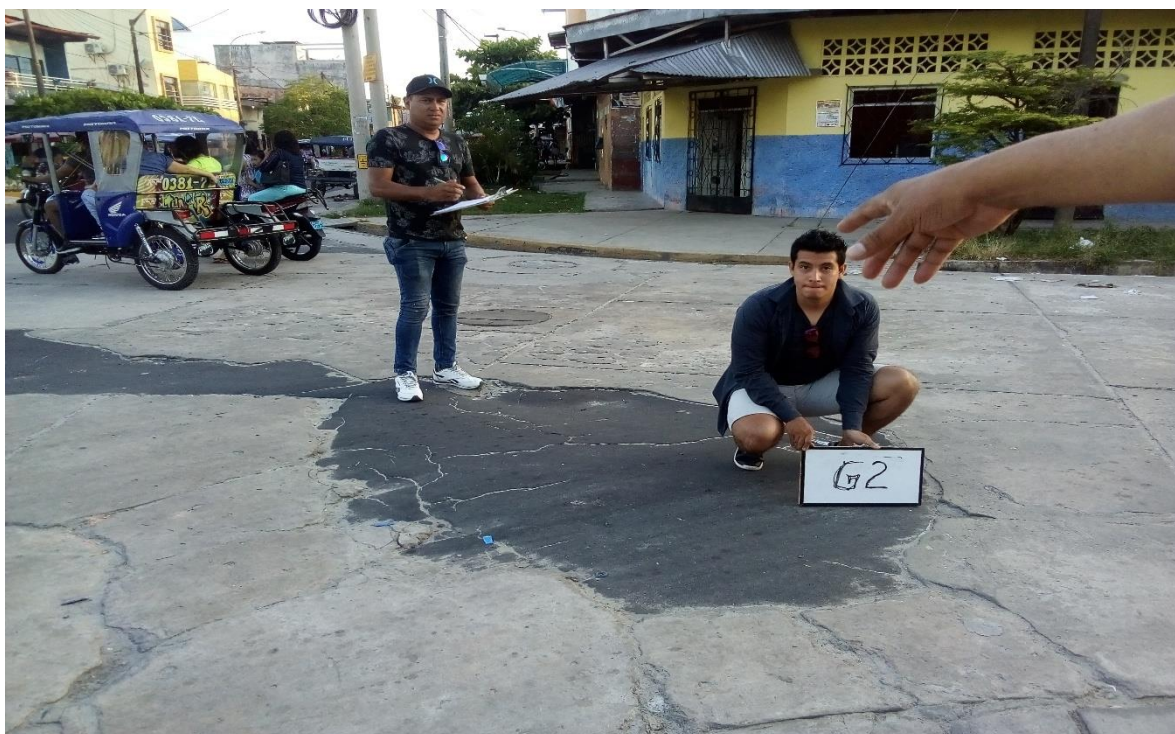
Foto 2 Fisura N° 2 con deterioro: Grietas de esquina, está ubicada en la progresiva 0 + 22,52m.

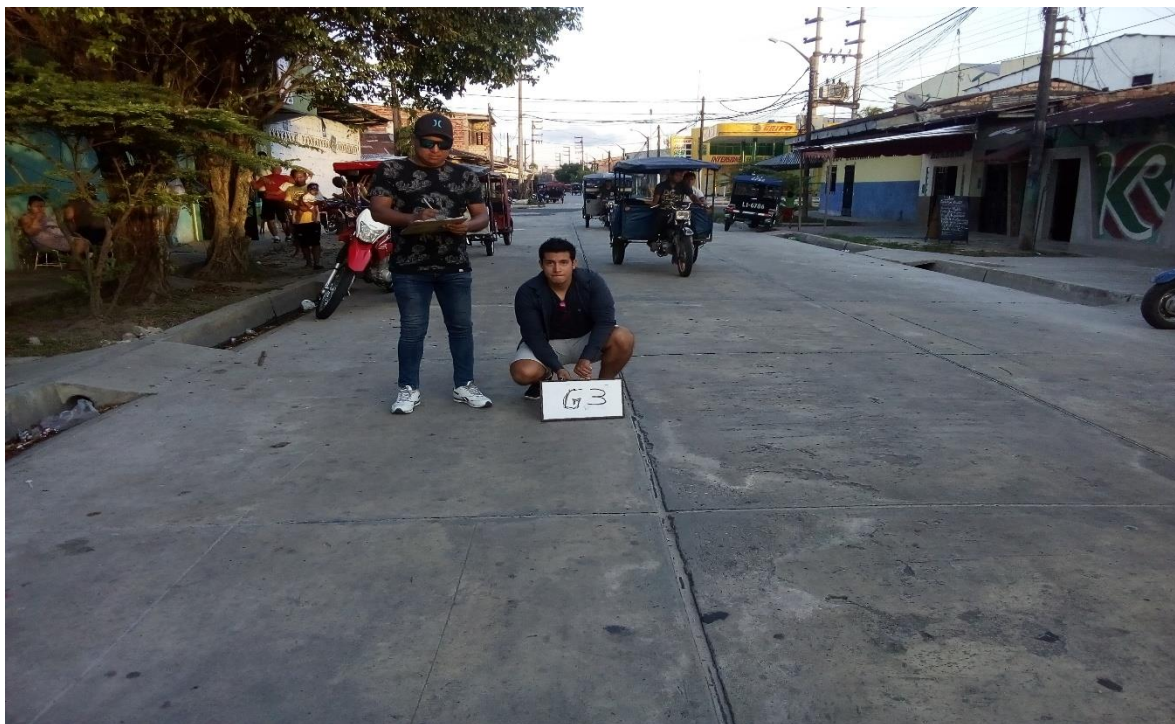
Foto 3 Fisura N° 3 con deterioro: Grietas longitudinales y transversales, está ubicada en la progresiva 0 + 44,46m.

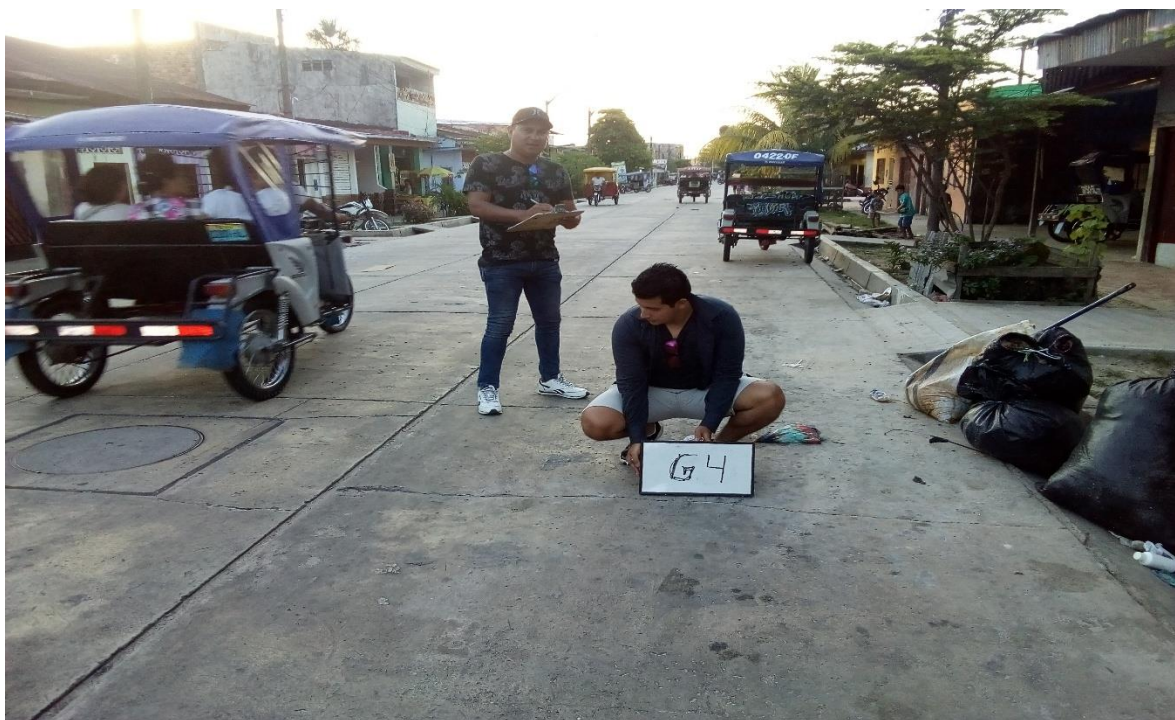
Foto 4 Fisura N° 4 con deterioro: Grietas longitudinales y transversales, está ubicada en la progresiva 0 + 62,19m.

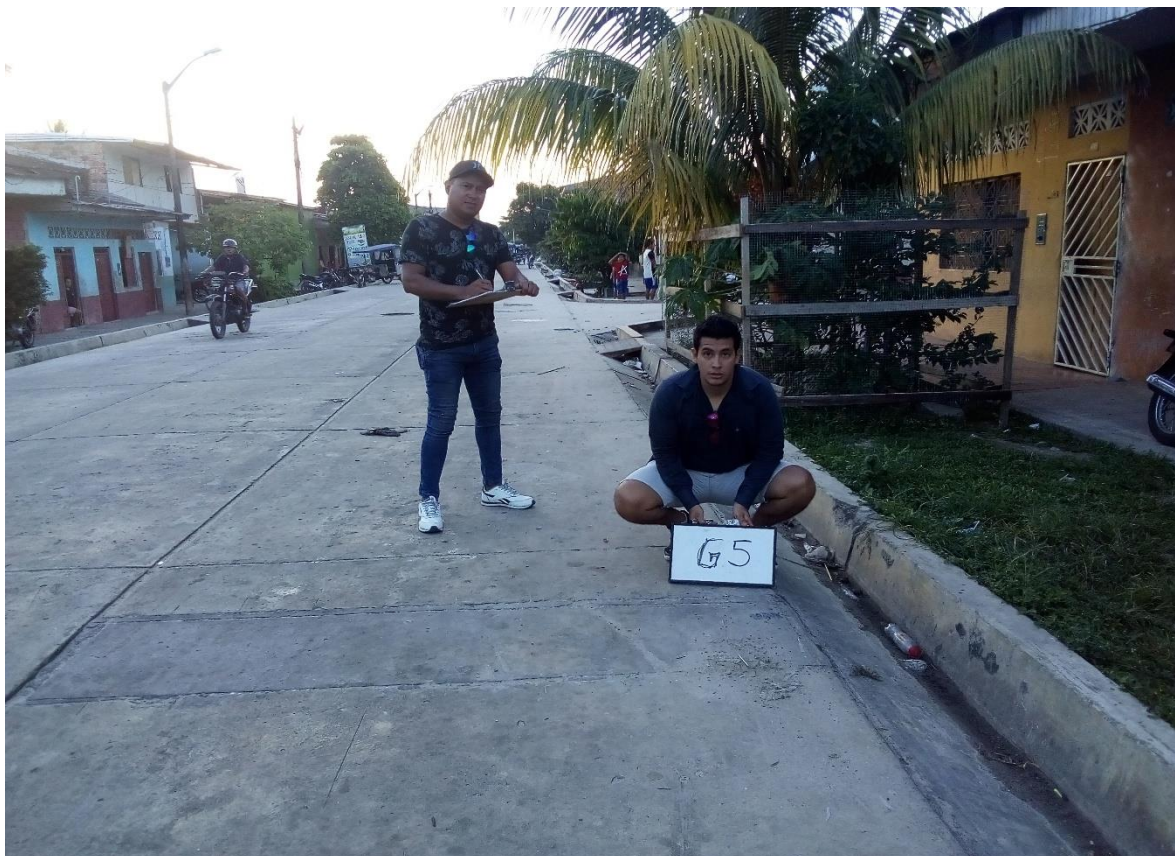
Foto 5 Grieta N° 5 con deterioro: Descenso de la berma, está ubicada en la progresiva 0 + 140m.

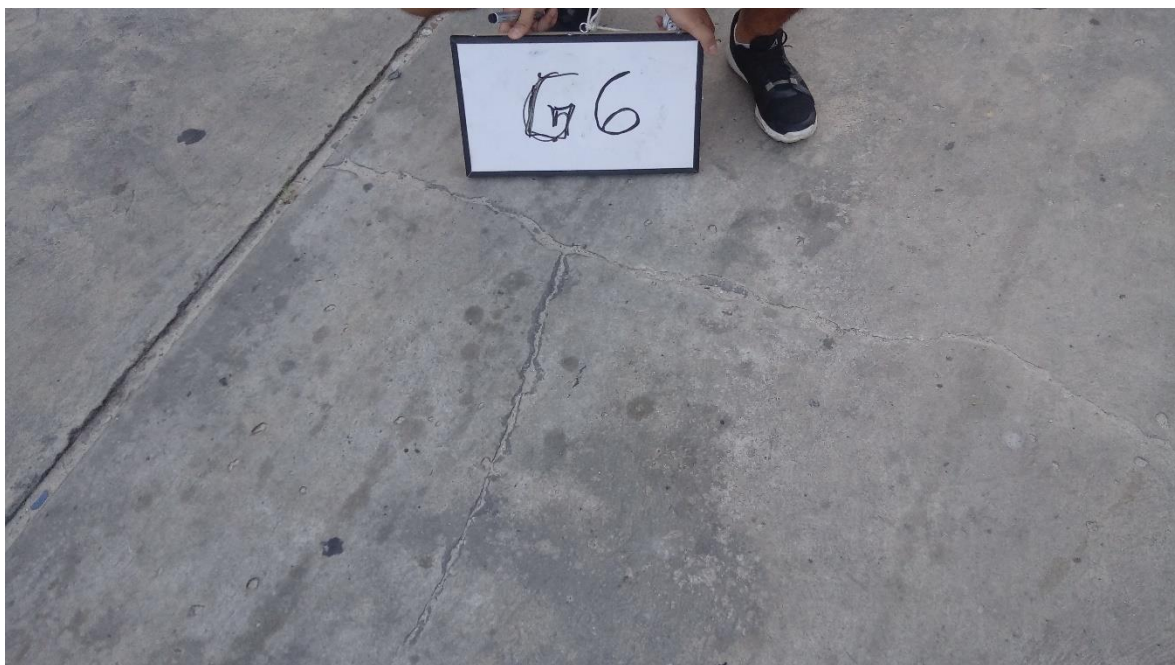
Foto 6 Fisura N° 6 con deterioro: Grietas longitudinales y transversales, está ubicada en la progresiva 0 + 151m.

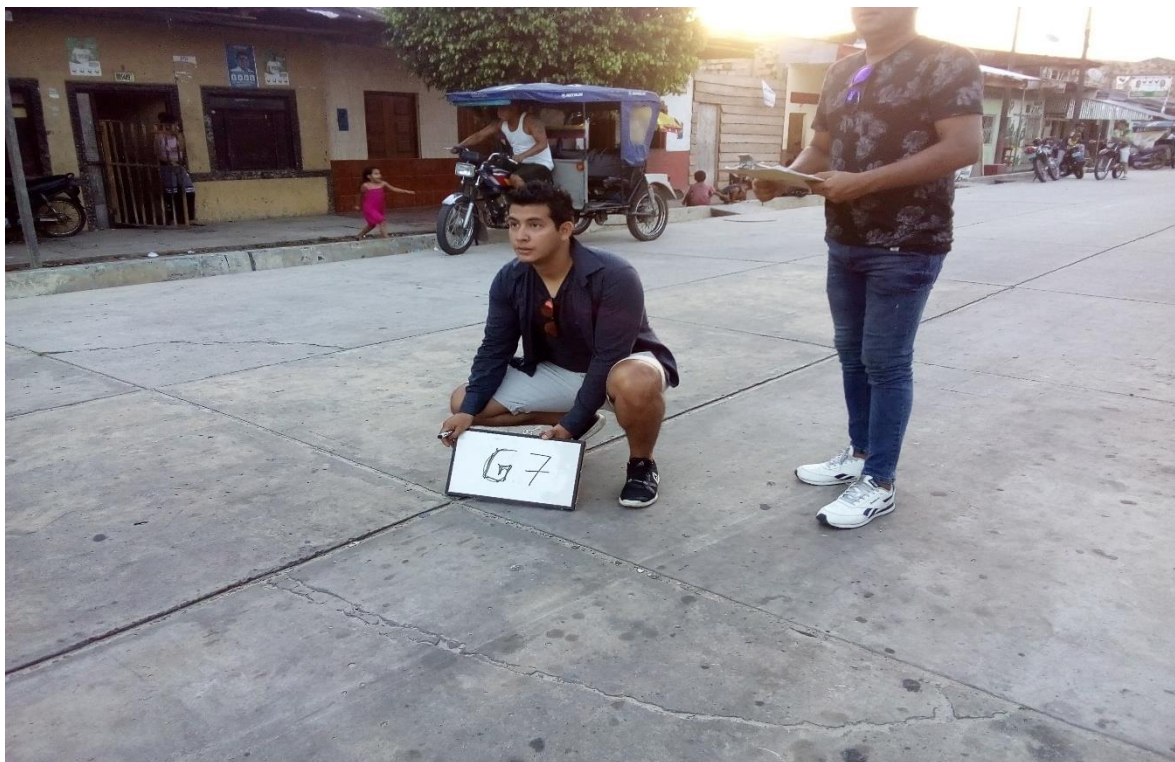
Foto 7 Grieta N° 7 con deterioro: Grietas longitudinales y transversales, está ubicada en la progresiva 0 + 159m.

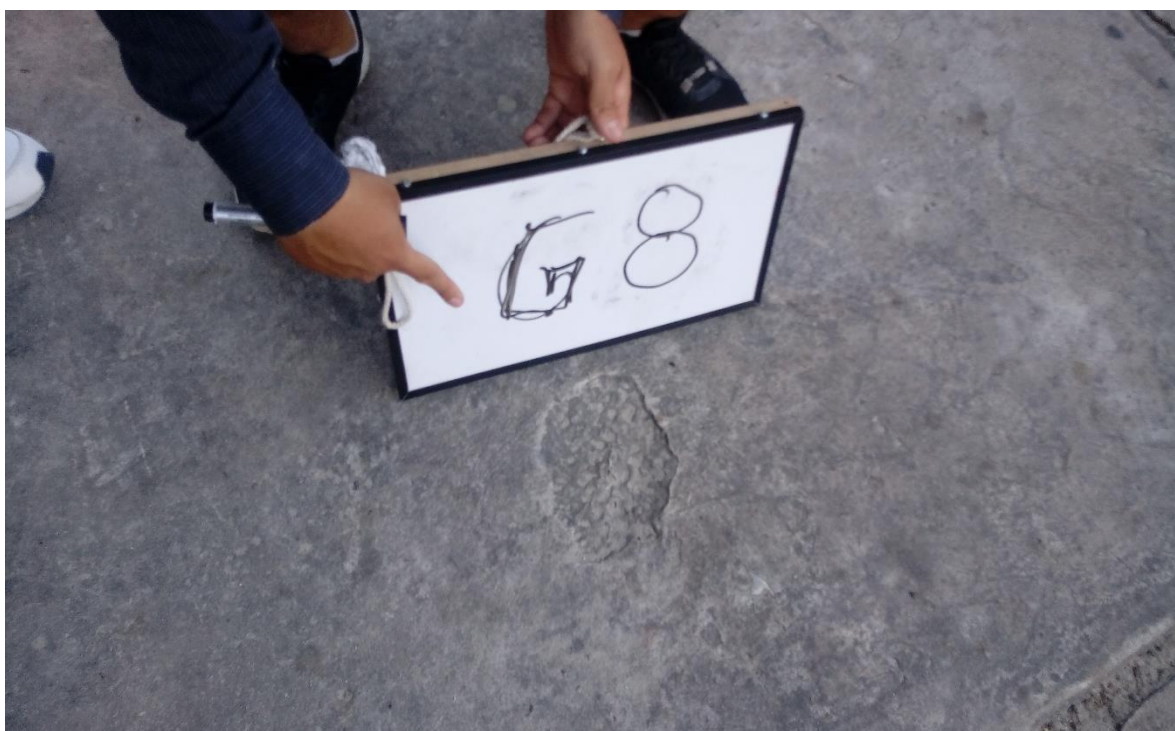
Foto 8 Grieta N° 8 con deterioro: Desintegración, está ubicada en la progresiva 0 + 198m.

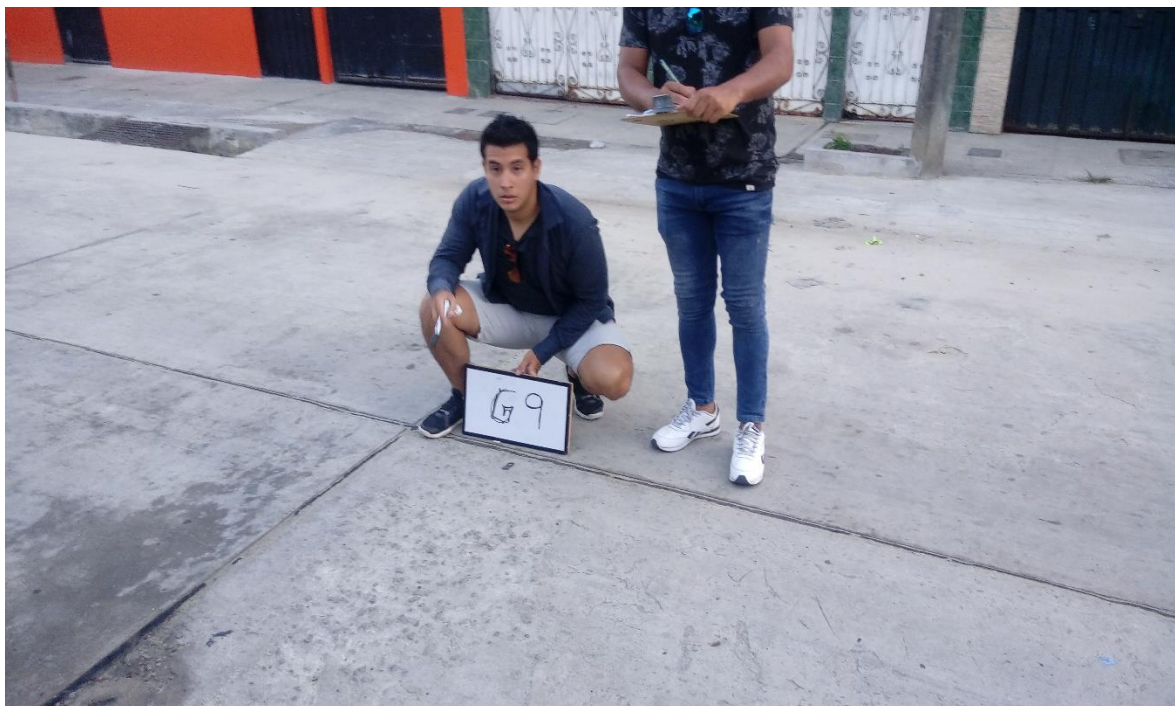
Foto 9 Fisura N° 9 con deterioro: Deficiencias del sellado, está ubicada en la progresiva 0 + 206,32m.

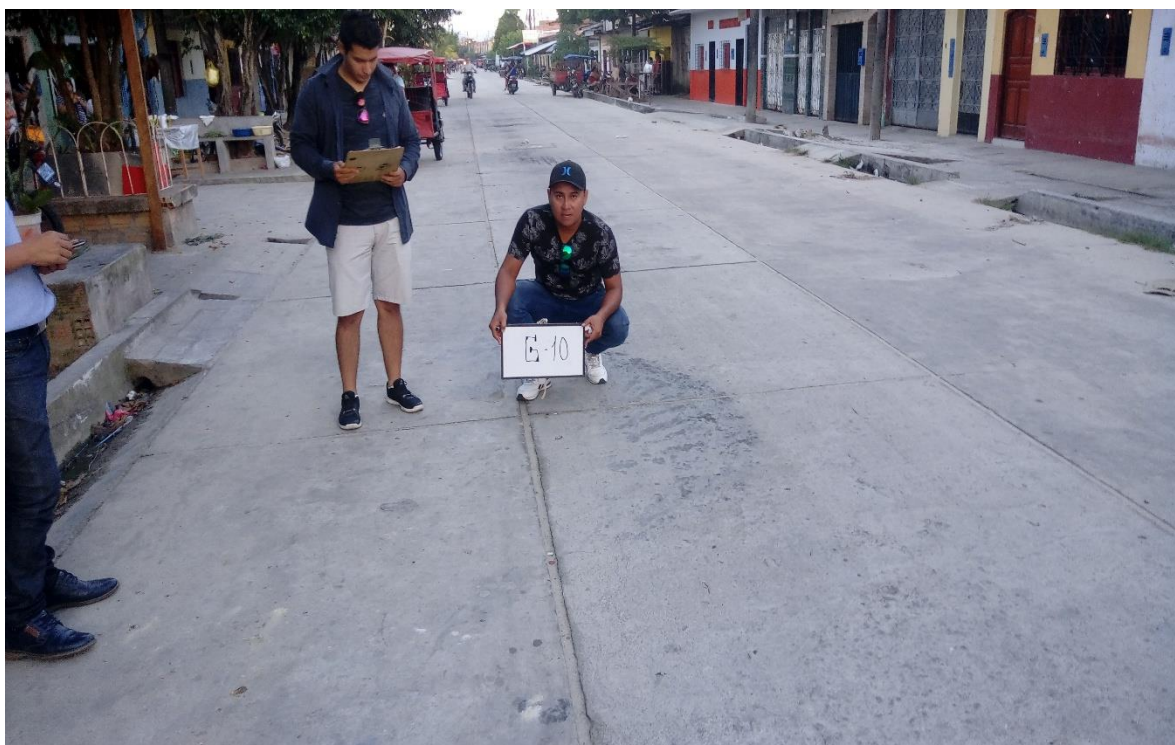
Foto 10 Fisura N° 10 con deterioro: Separación de la junta longitudinal, está ubicada en la progresiva 0 + 237,4m.

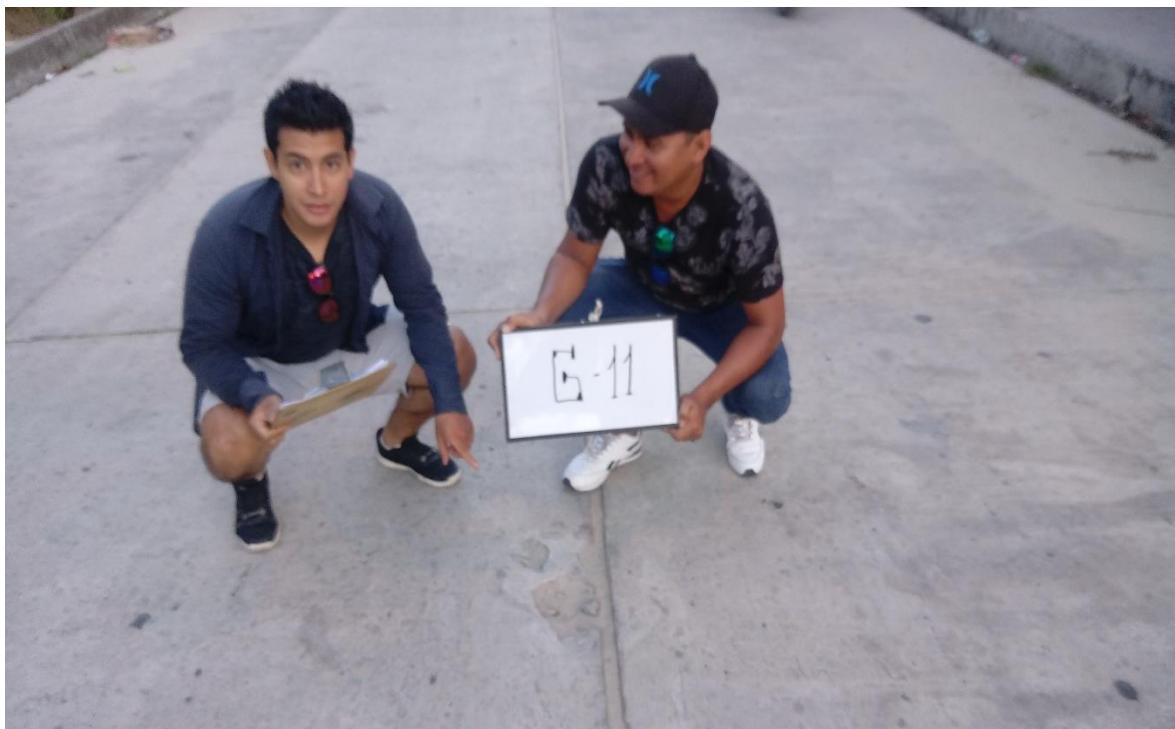
Foto 11 Fisura N° 11 con deterioro: Fisuramiento por retracción (tipo malla), está ubicada en la progresiva 0 + 247m.

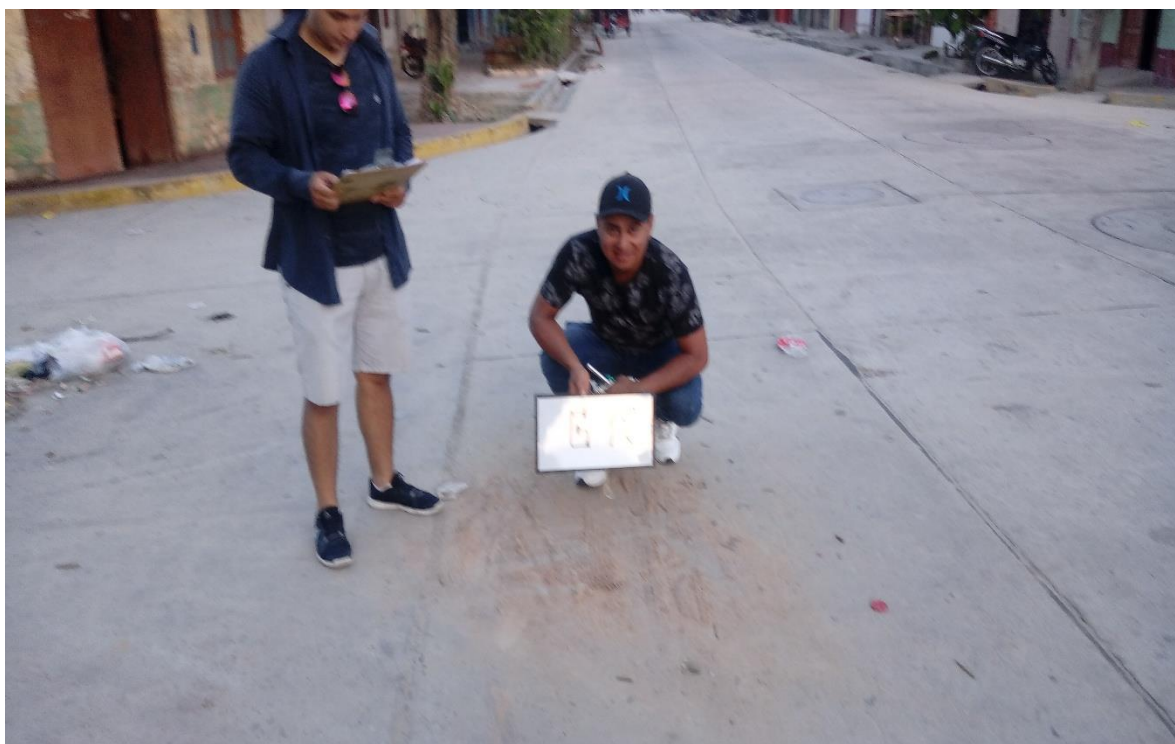
Foto 12 Fisura N° 12 con deterioro: Baches, está ubicada en la progresiva 0 + 270,2m.

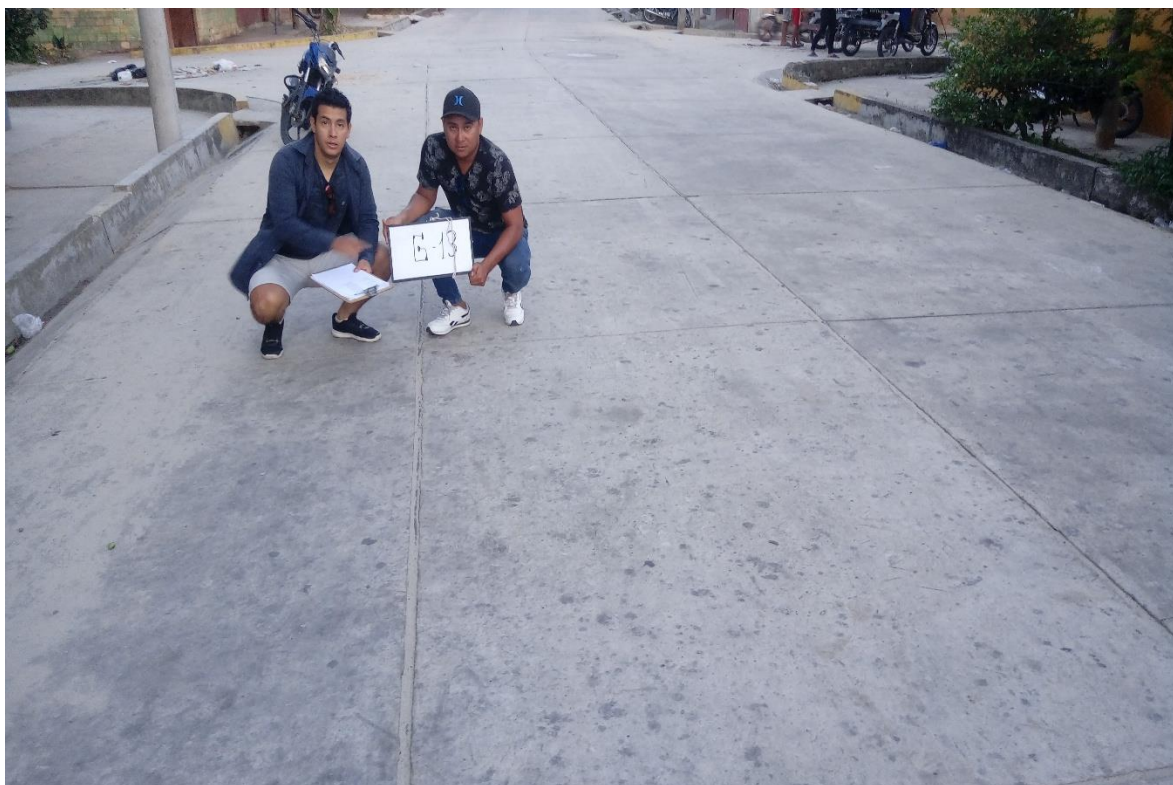
Foto 13 Fisura N° 13 con deterioro: Levantamiento localizado, está ubicada en la progresiva 0 + 287,2m.

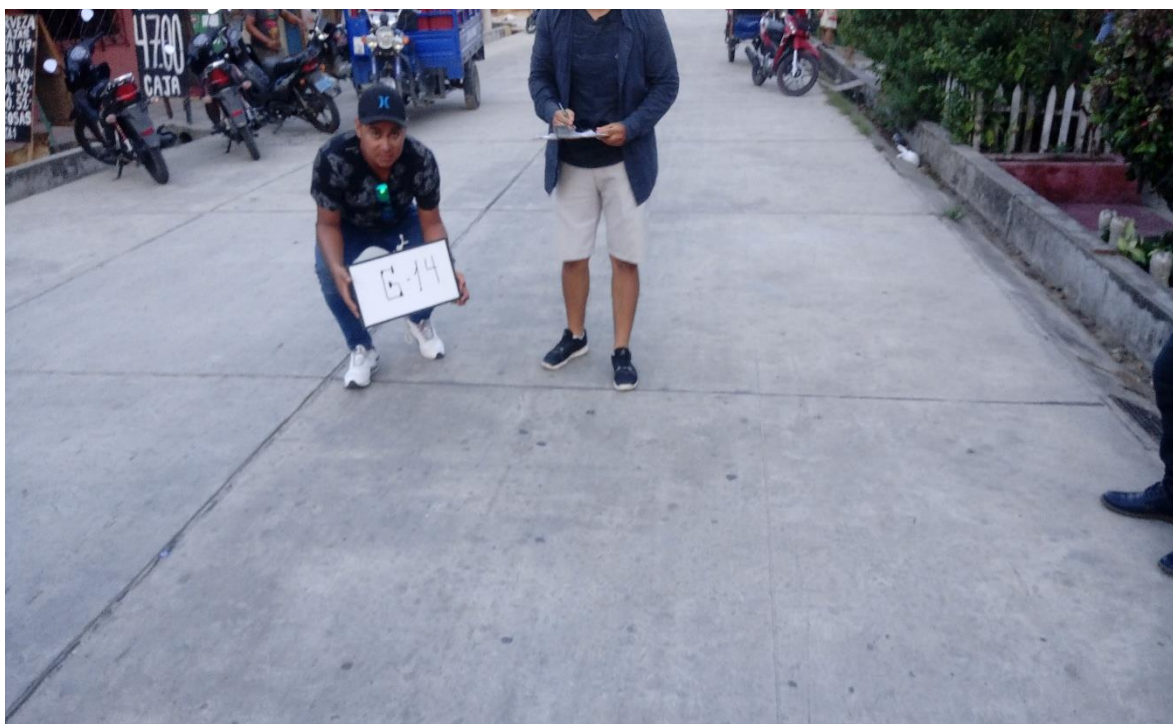
Foto 14 Fisura N° 14 con deterioro: Grietas longitudinales y transversales, está ubicada en la progresiva 0 + 304,4m.

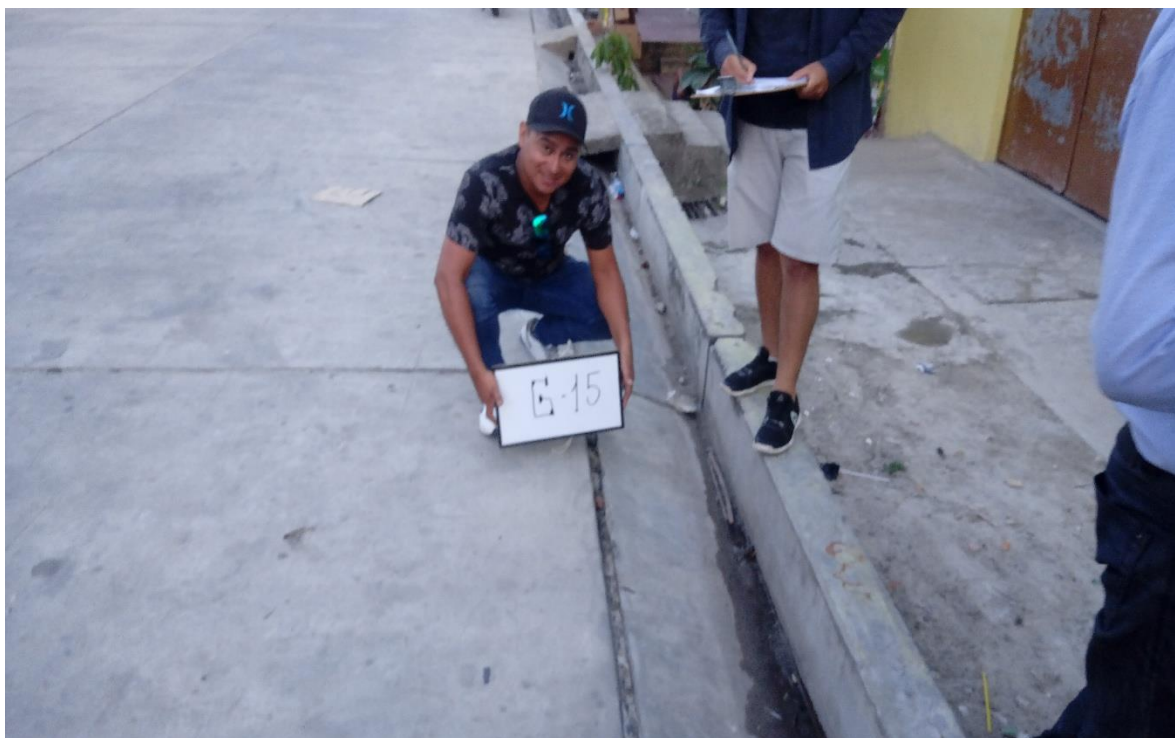
Foto 15 Fisura N° 15 con deterioro: Separación de la junta longitudinal, está ubicada en la progresiva 0 + 322m.

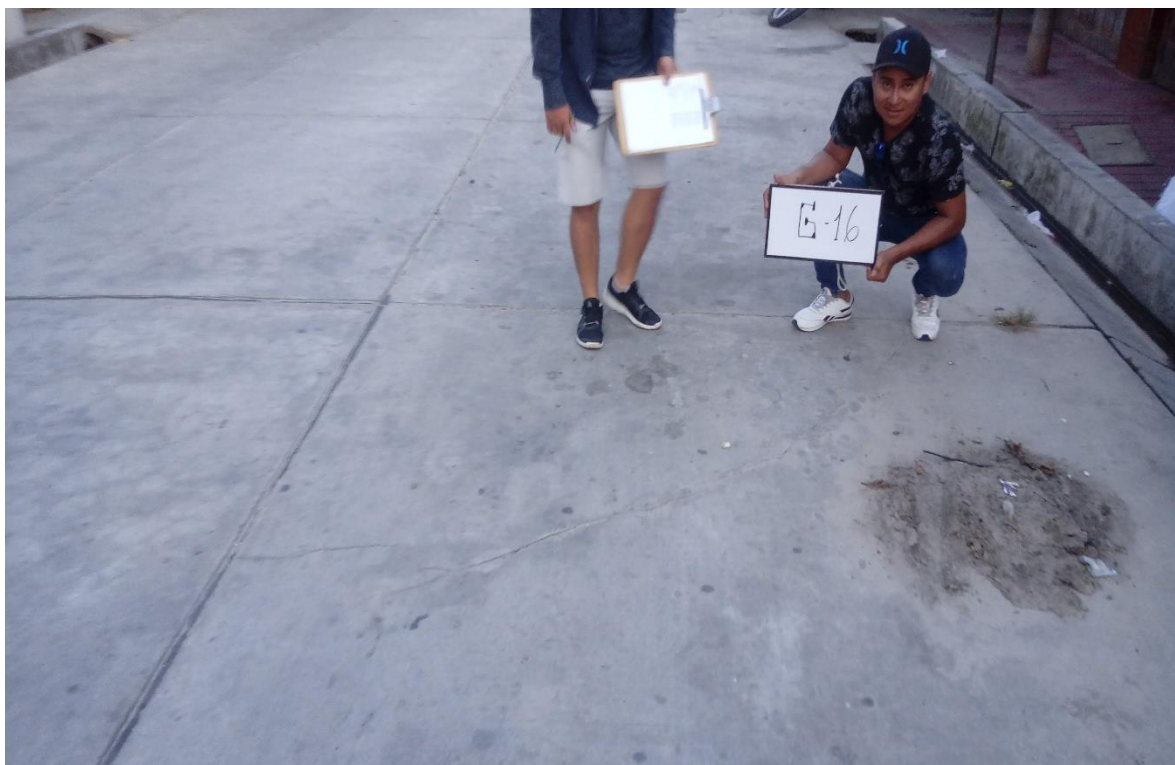
Foto 16 Grieta N° 16 con deterioro: Grietas longitudinales y transversales, está ubicada en la progresiva 0 + 346m.

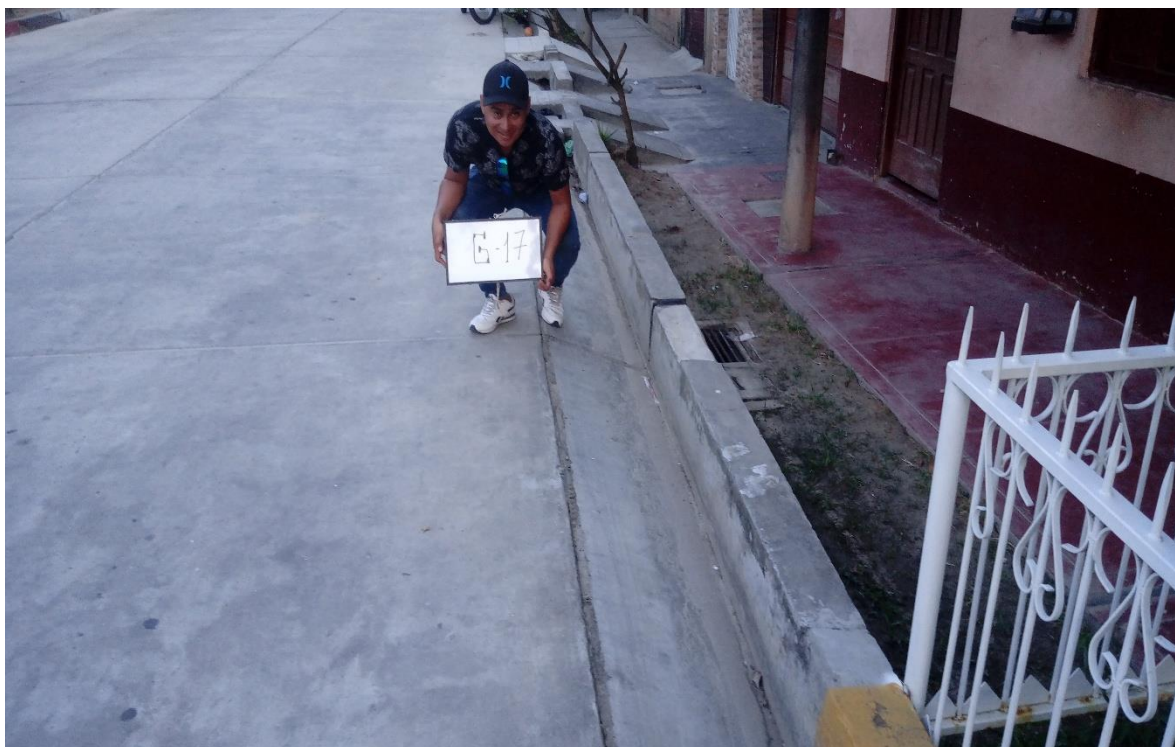
Foto 17 Fisura N° 17 con deterioro: Separación entre berma y pavimento, está ubicada en la progresiva 0 + 392,4m.

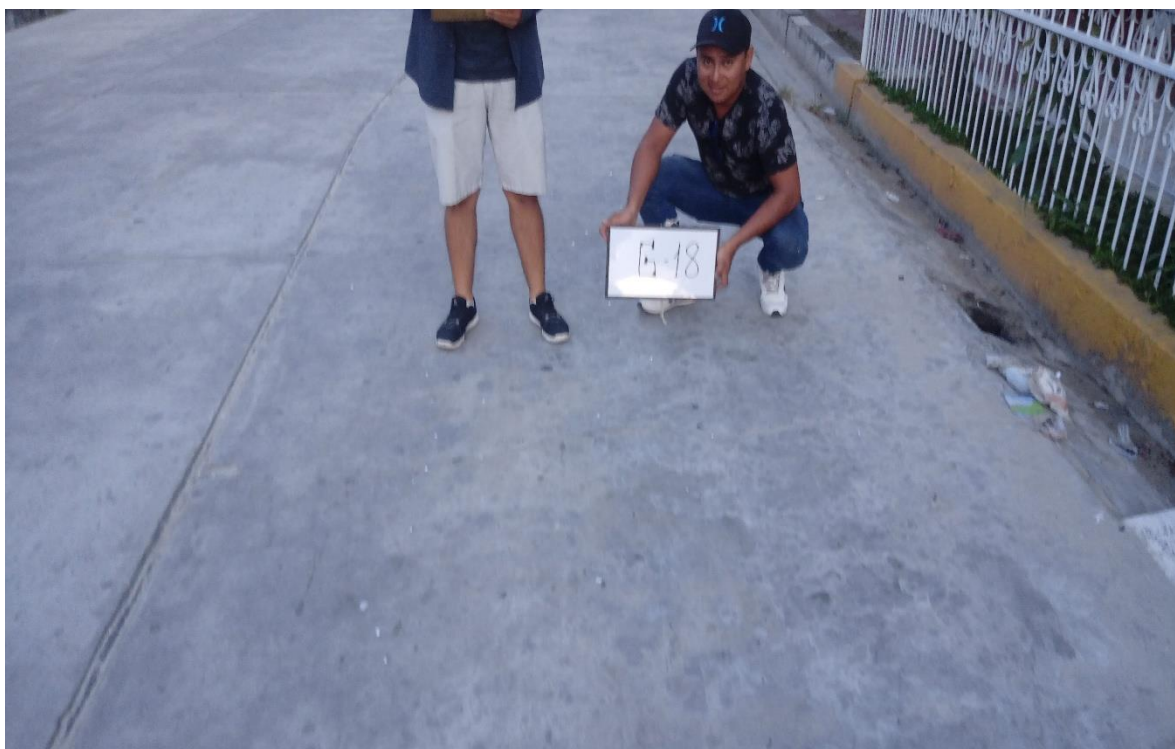
Foto 18 Fisura N° 18 con deterioro: Escalonamiento de juntas y grietas, está ubicada en la progresiva 0 + 402m.

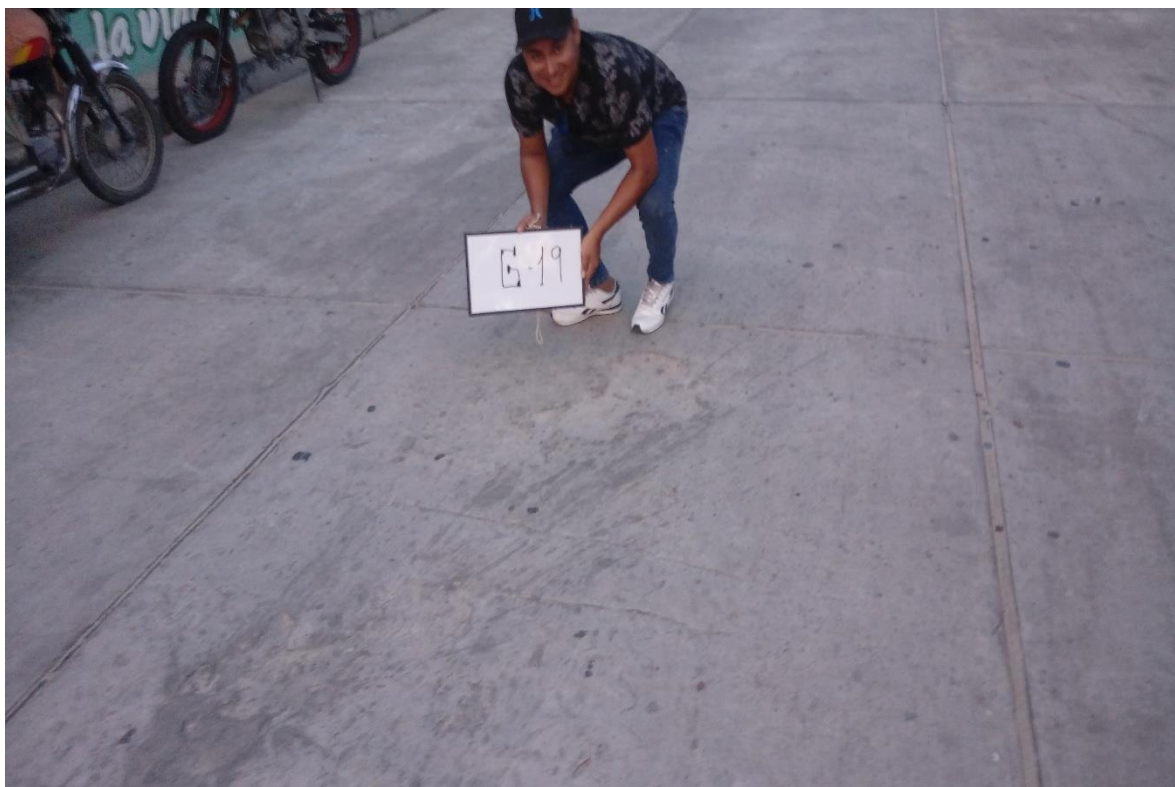
Foto 19      Fisura N° 19 con deterioro: Parches deteriorados, está ubicada en la progresiva 0 + 415,8m.

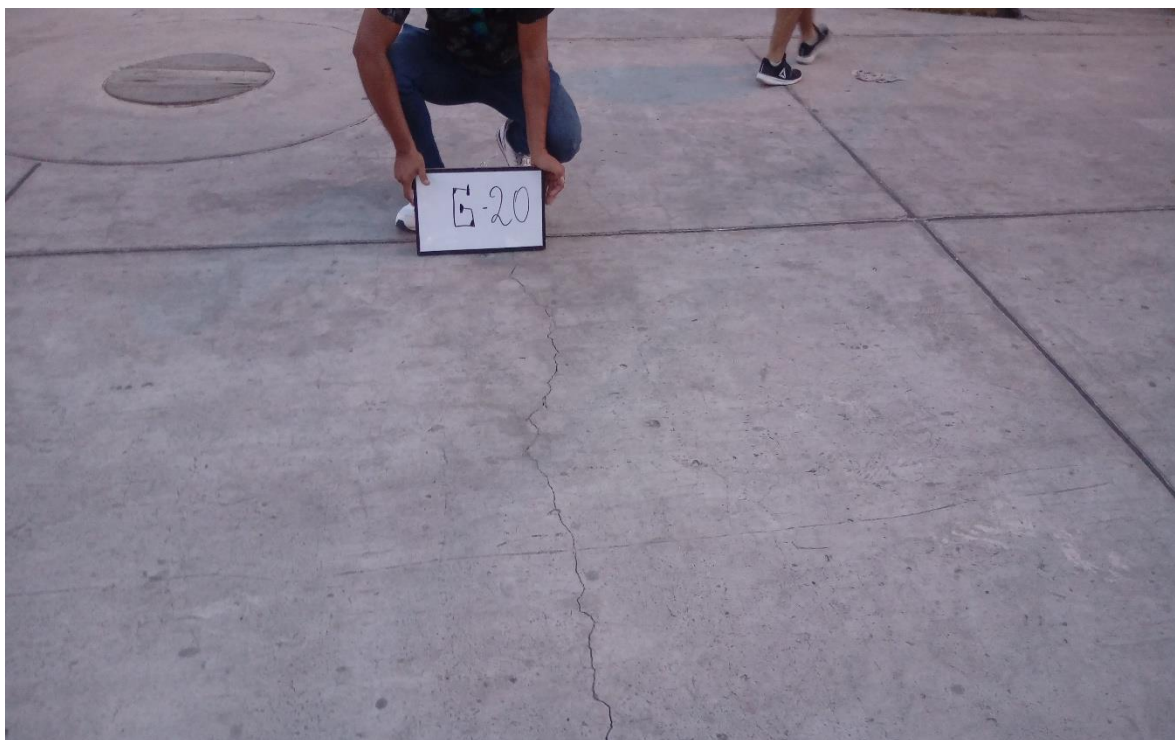
Foto 20      Fisura N° 20 con deterioro: Juntas saltadas, está ubicada en la progresiva 0 + 456m.

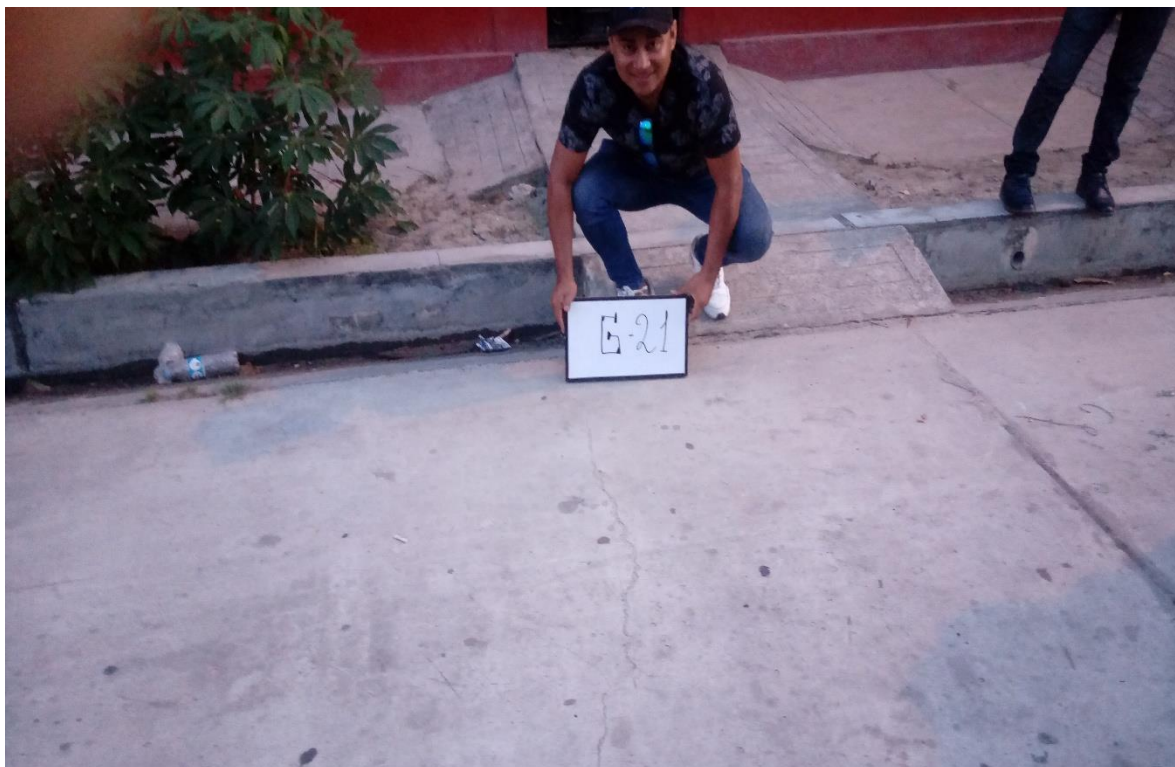
Foto 21      Fisura N° 21 con deterioro: Descenso de la berma, está ubicada en la progresiva 0 + 467m.

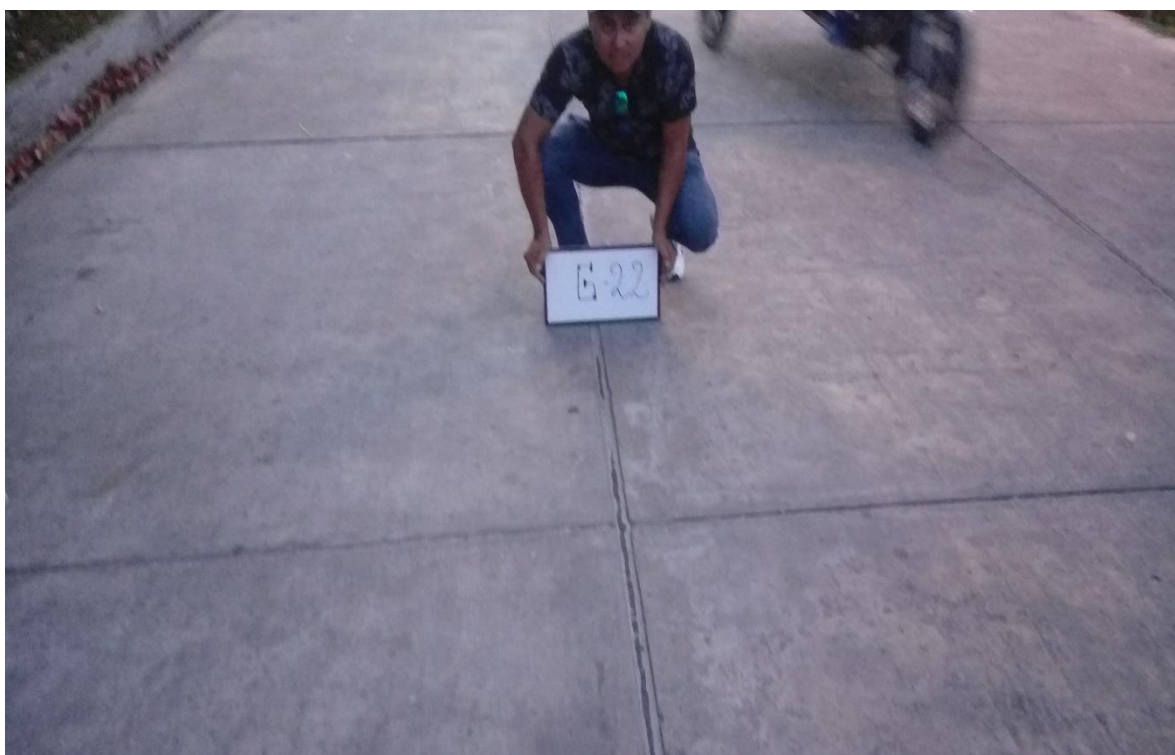
Foto 22      Fisura N° 22 con deterioro: Deficiencias del sellado, está ubicada en la progresiva 0 + 528,7m.

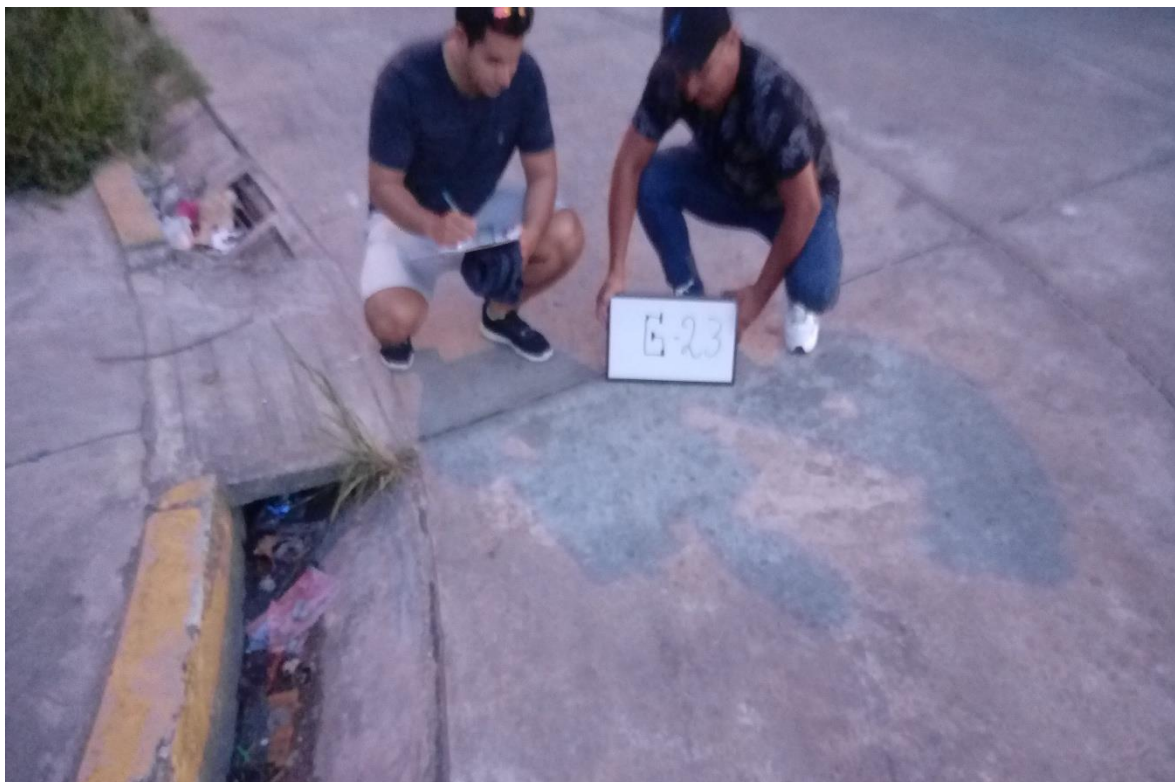
Foto 23      Grieta N° 23 con deterioro: Surgencia de finos, está ubicada en la progresiva 0 + 535,2m.
