**TESIS**

**“DETERMINACIÓN DE PATOLOGÍAS PARA UNA PROPUESTA  
DE MANTENIMIENTO DEL PUENTE COLOMBIA, DISTRITO DE  
JUAN GUERRA, PROVINCIA Y DEPARTAMENTO DE SAN  
MARTÍN”**

Analizando los grados de deterioro de los elementos inspeccionados se concluyó, que la **condición estadística del puente Colombia es 2.88**, encontrándose en **Regular Condición**, por lo que se requiere una intervención de mantenimiento con suma urgencia

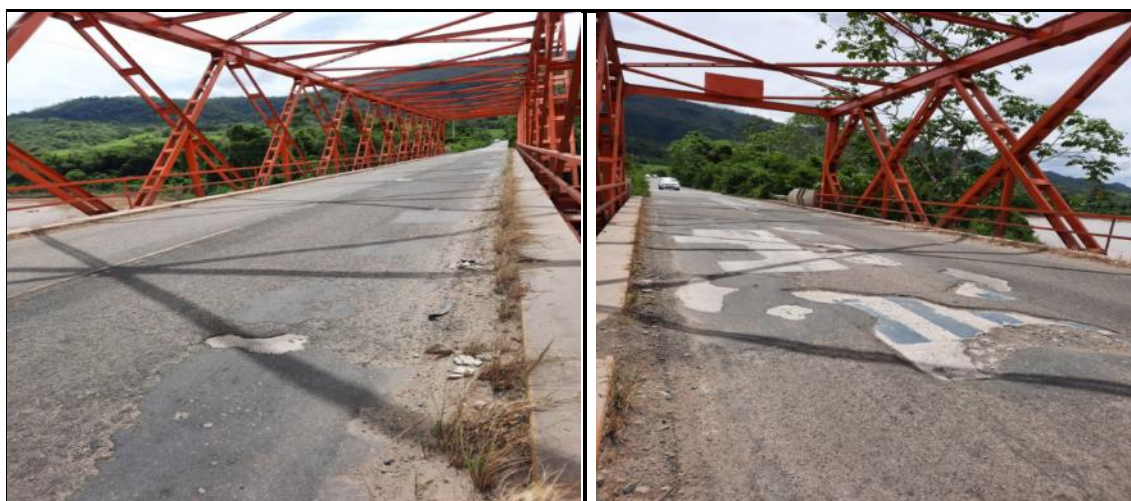
| <b>CAPA DE ASFALTO</b> | El 3% se encuentra en grado 2 donde se observa fisuras y desgaste superficial con exposición de agregados, el 97% restante se encuentra en grado 1 donde observamos desgaste superficial. |

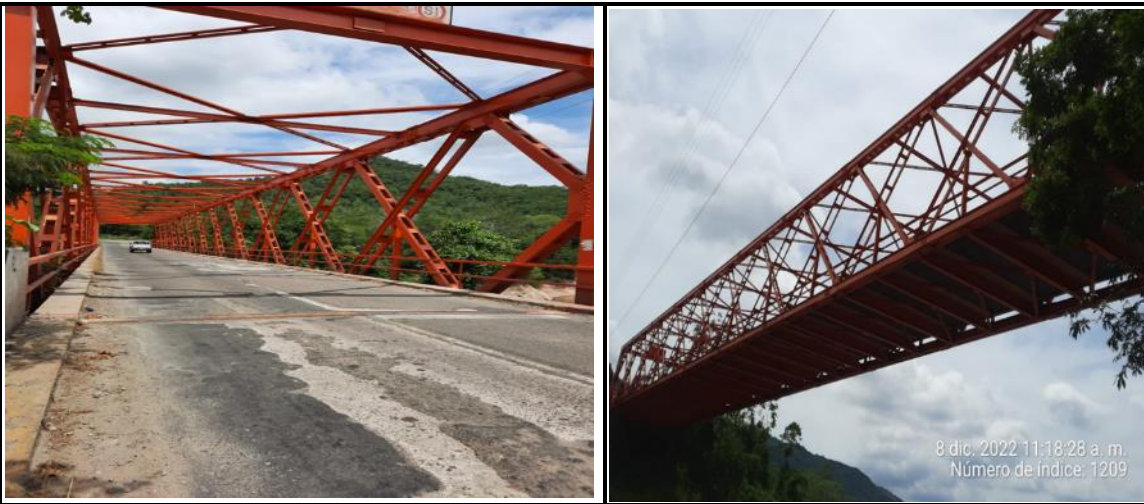
| <b>SISTEMA ARTICULADO</b> | Se observa la oxidación superficial del sistema articulado |

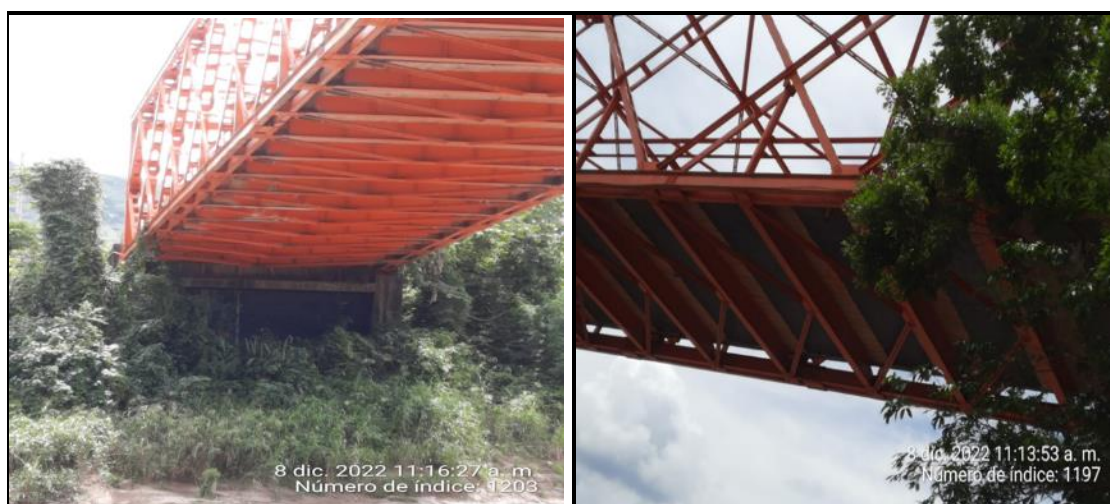
| <b>LOSA DE CONCRETO ARMADO</b> | El 2% se encuentra en grado 2 donde se observa fisuras <1.5mm, el restante se encuentra en grado 1 donde se observa decoloración y eflorescencia. |

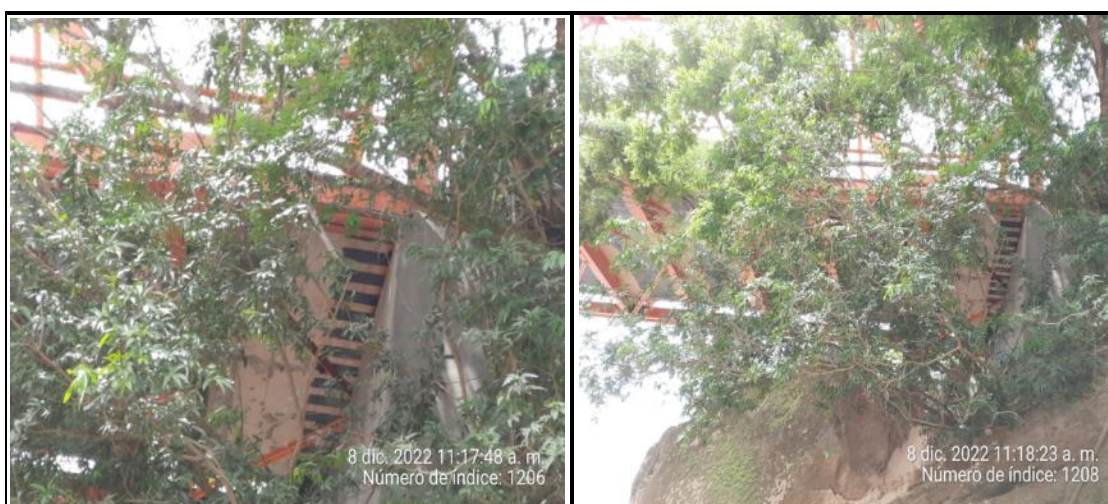
| <b>Pilares</b> | El 10% se encuentra en grado 3 donde se observa Socavación, otro 2% se encuentra en grado 2 donde se observan fisuras < 1.5mm y el 88% restante se encuentra en grado 1 donde se observa eflorescencia y desgaste por efecto de intemperismo. |

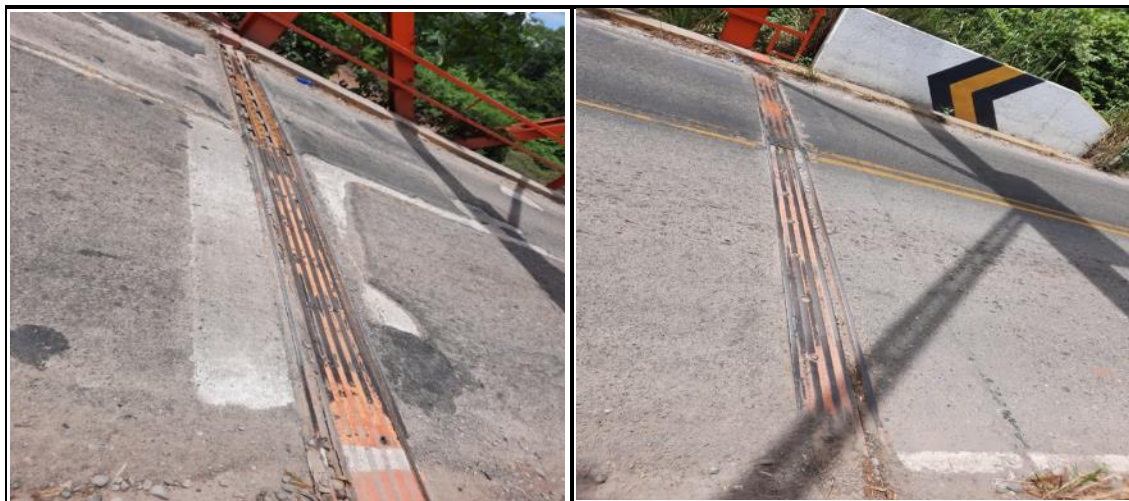
| <b>PLANCHAS DESLIZANTES</b> | 4% se encuentra en grado 2 donde se observan corrosión con picaduras y el 96% restante se encuentra en grado 1 donde se observa oxidación superficial. |

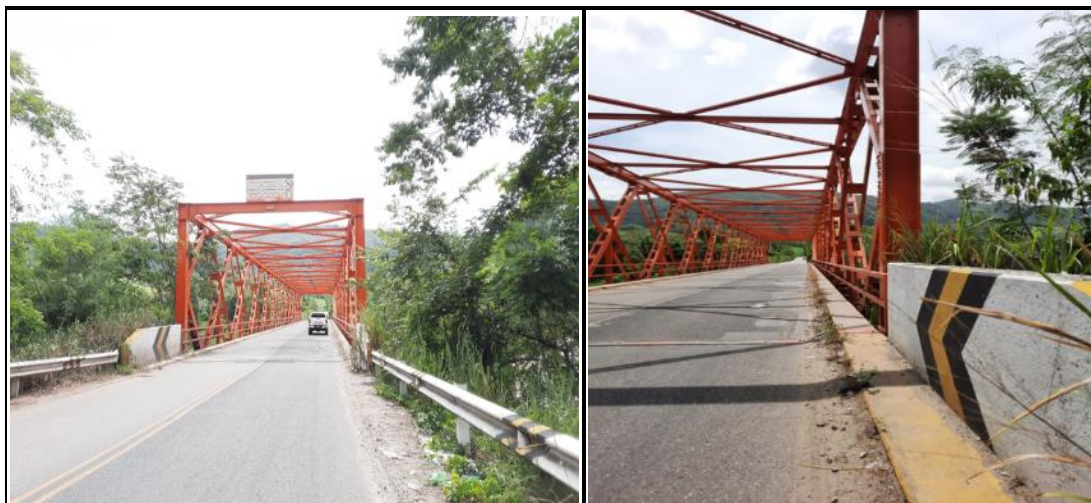
| <b>Guardavías</b> | El 100% de los guardavías se encuentran en estado regular |

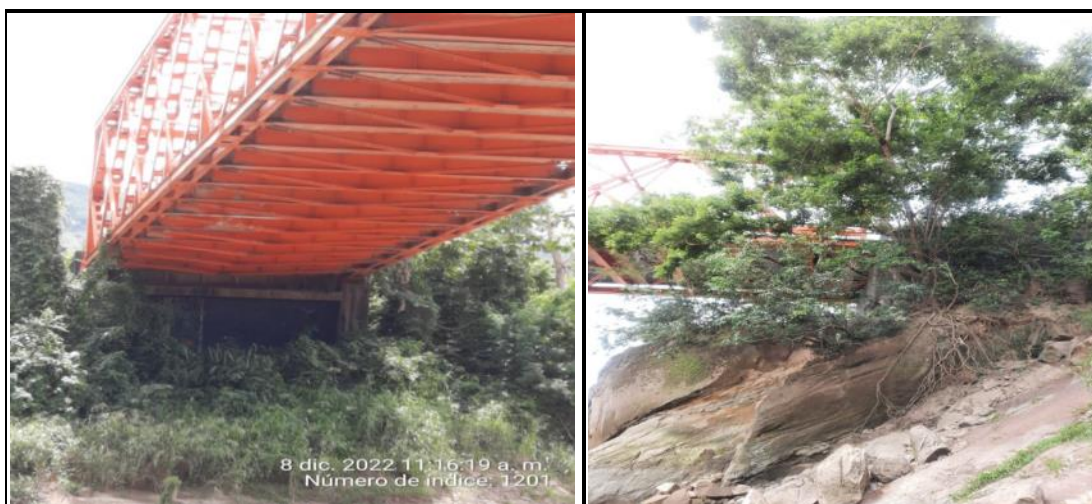
Grado 3: Socavación General del Cauce del río, erosión en los márgenes del río y colapso de las estructuras de protección de las orillas del río.

| <b>Márgenes de Río</b> | El 100% presenta Socavación General del Cauce del río, erosión en los márgenes del río y colapso de las estructuras de protección de las orillas del río. |

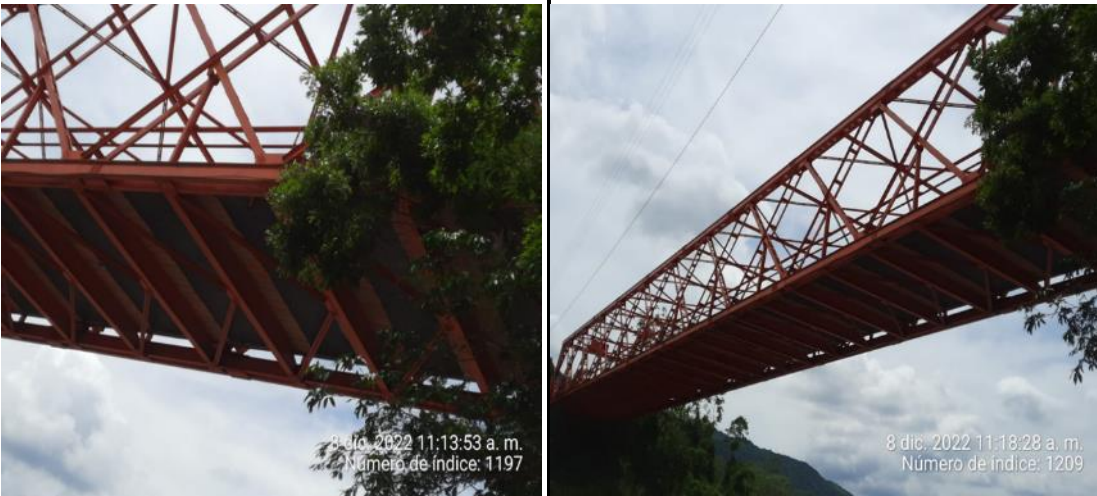
| <b>Vigas Transversales</b> | 3% se encuentra en grado 2 donde se observan corrosión superficial y el 97% restante se encuentra en grado 1 donde se observa oxidación superficial y pérdida de pintura. |

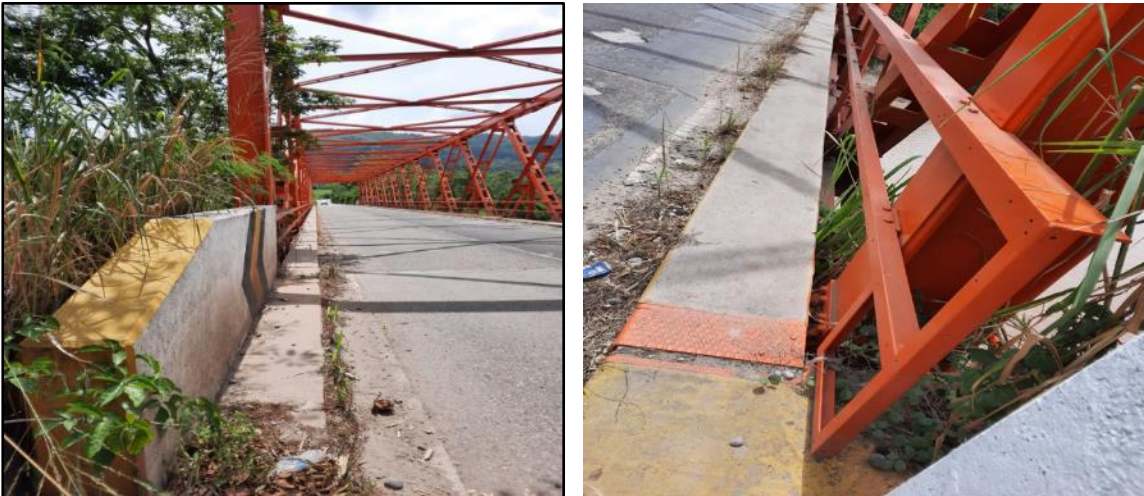
| <b>Veredas de Concreto</b> | El 6% se encuentra en grado 2 donde se observan fisuras<1.5mm y el 94% restante se encuentra en grado 1 donde se observa eflorescencia. |

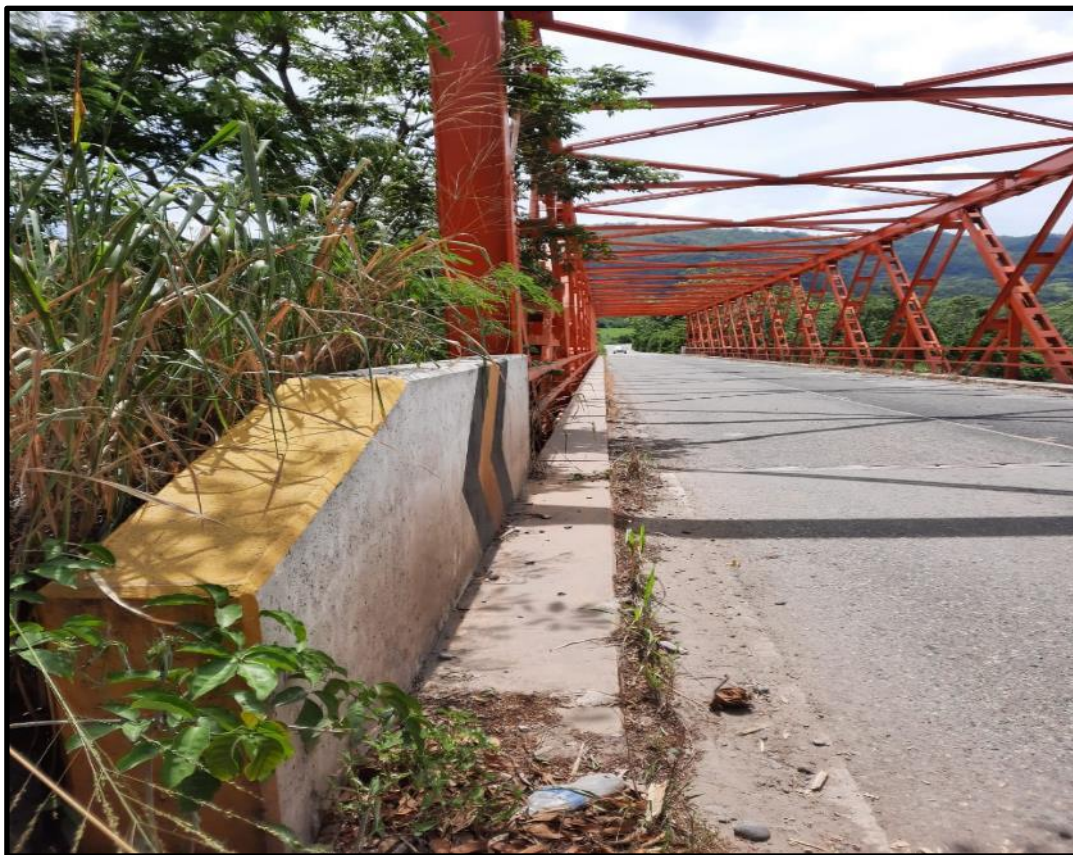
Foto N°03: Se aprecia el estado actual de guardavia y vereda - Lado izquierdo

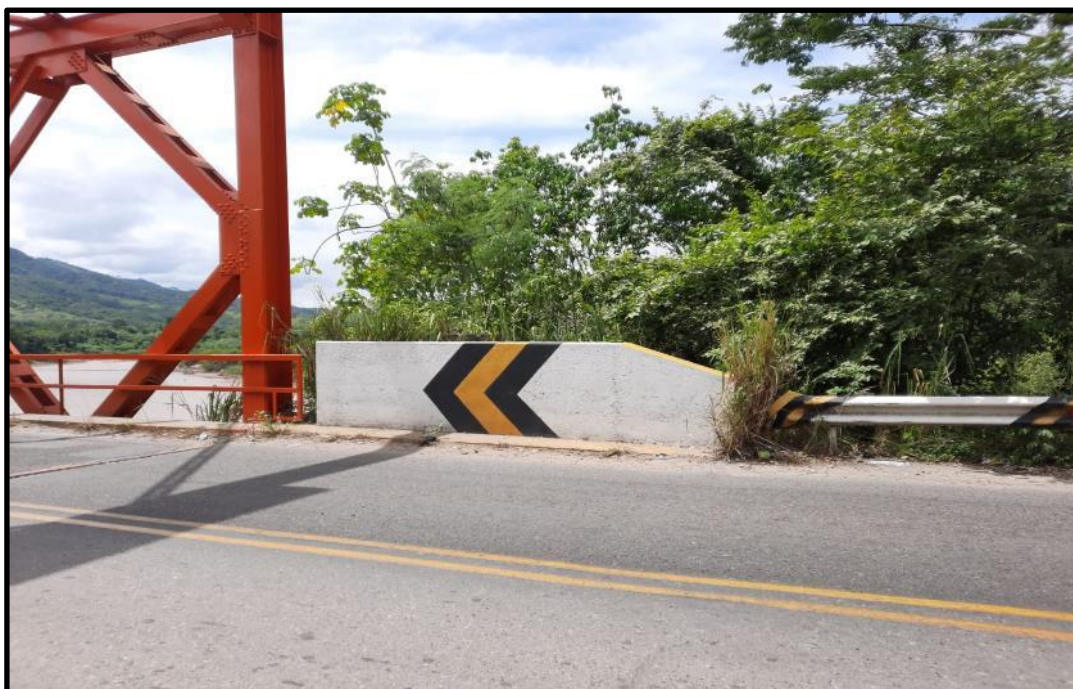
Foto N°04: Se aprecia el estado actual de guardavia y vereda - Lado derecho

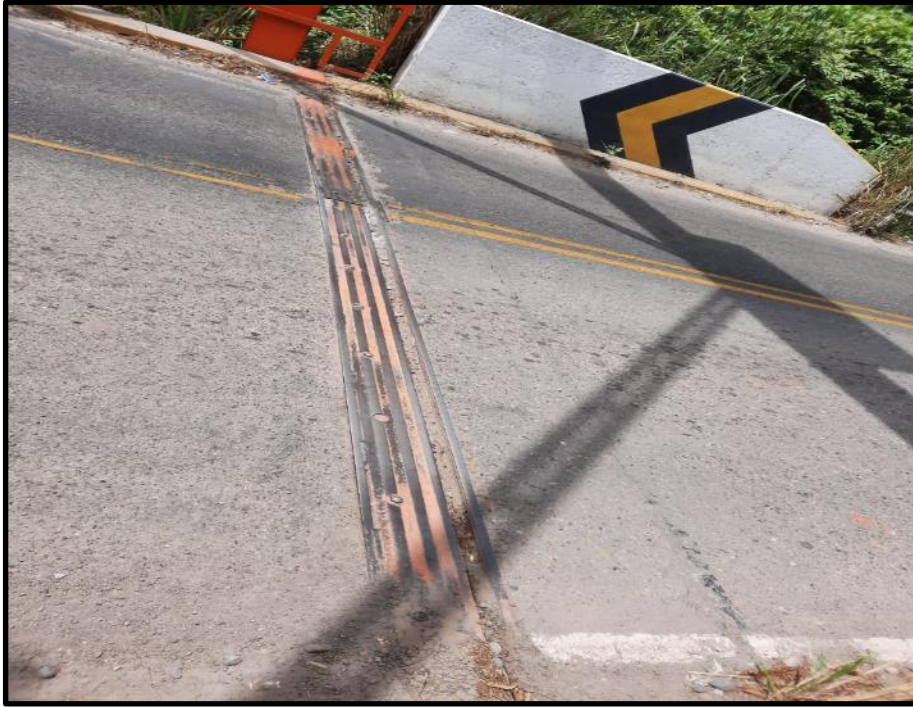
Foto N°05: Se aprecia el estado actual de la junta de dilatación.

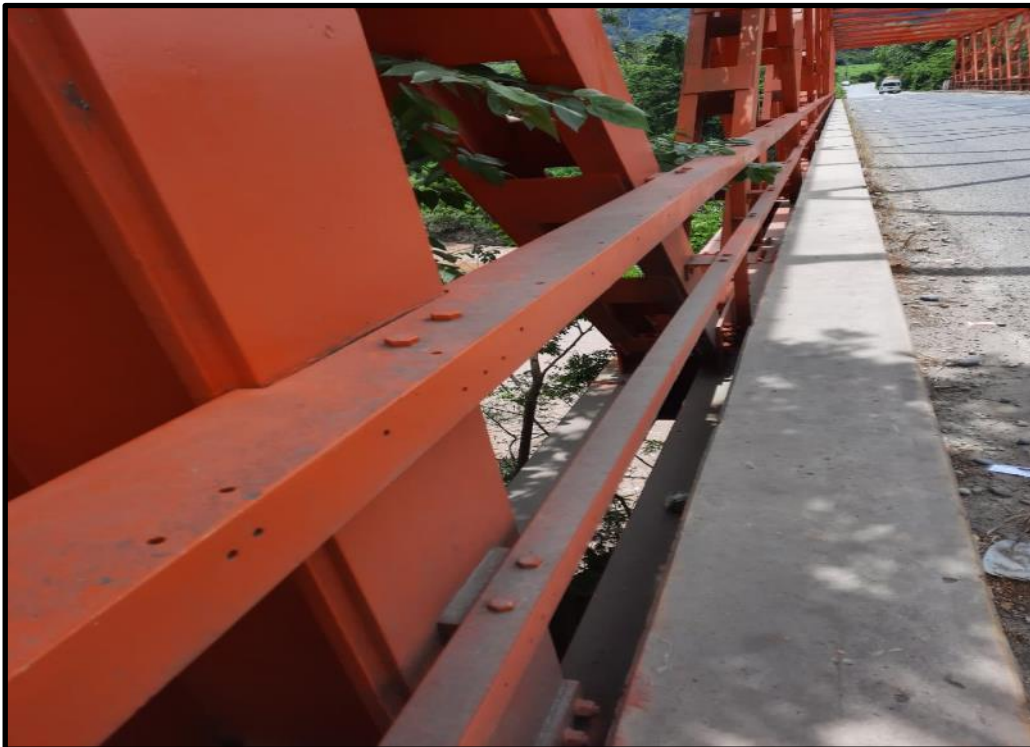
Foto N°06: Se aprecia el estado actual de la vereda - Lado izquierdo

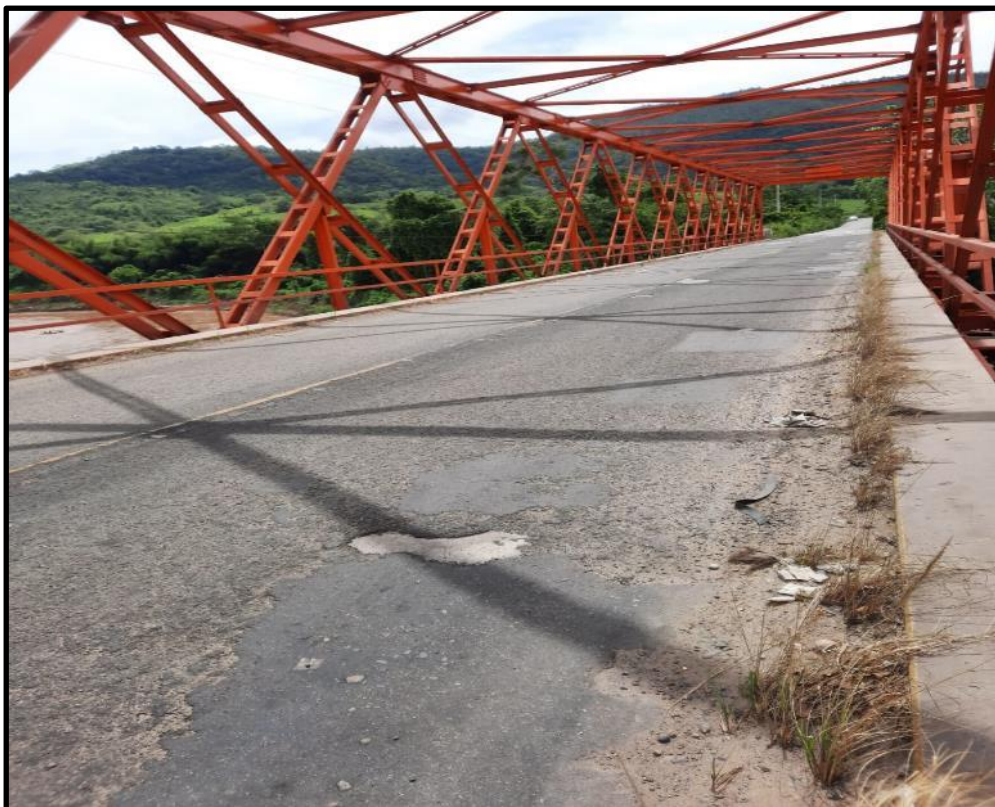
Foto N°15: Se aprecia el estado actual de la vía - Carpeta de rodadura.

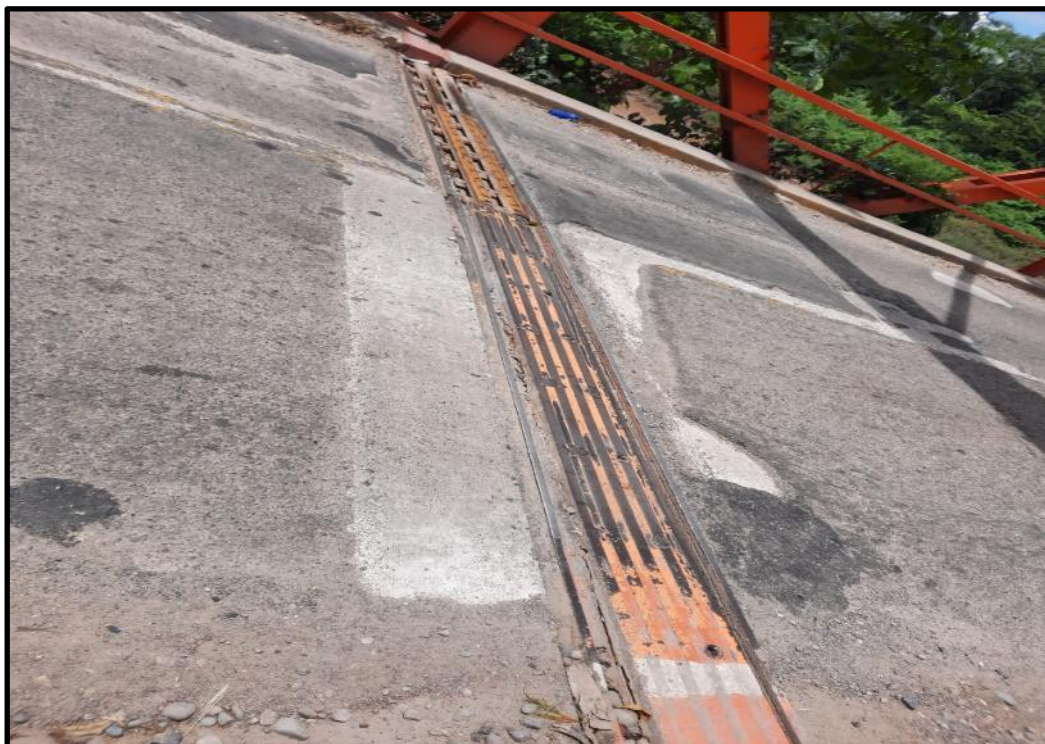
Foto N°26: Se aprecia l plancha deslizante Junta de dilatación parte final del puente.

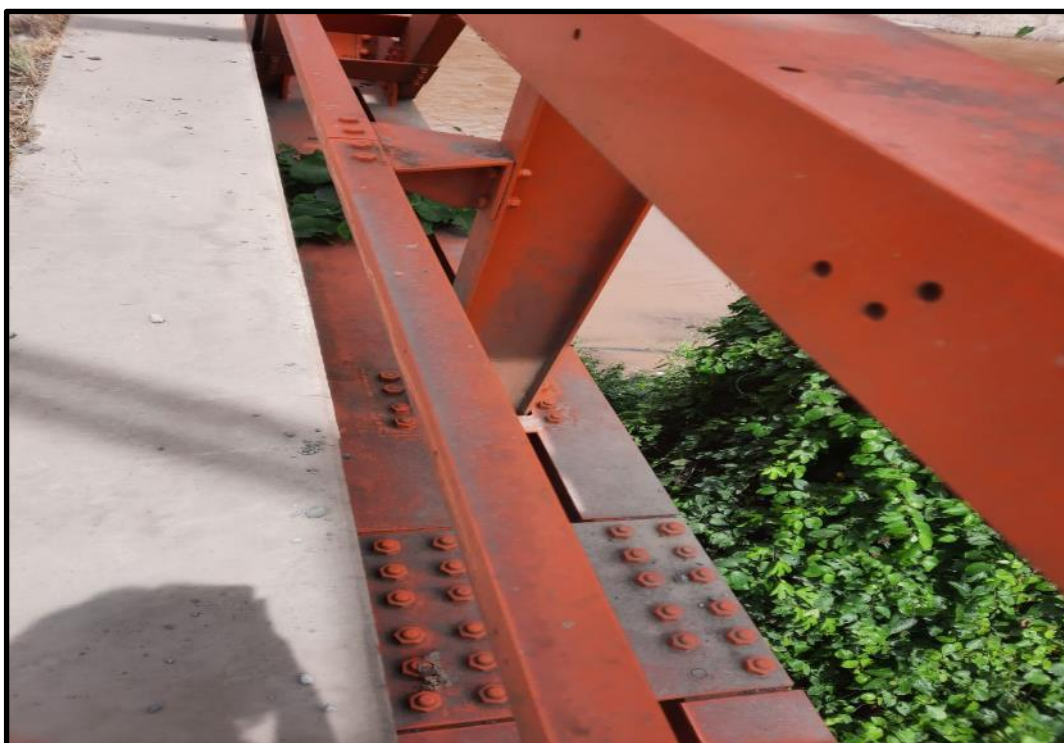
Foto N°31: Se aprecia el estado actual de los empalmes metálicos

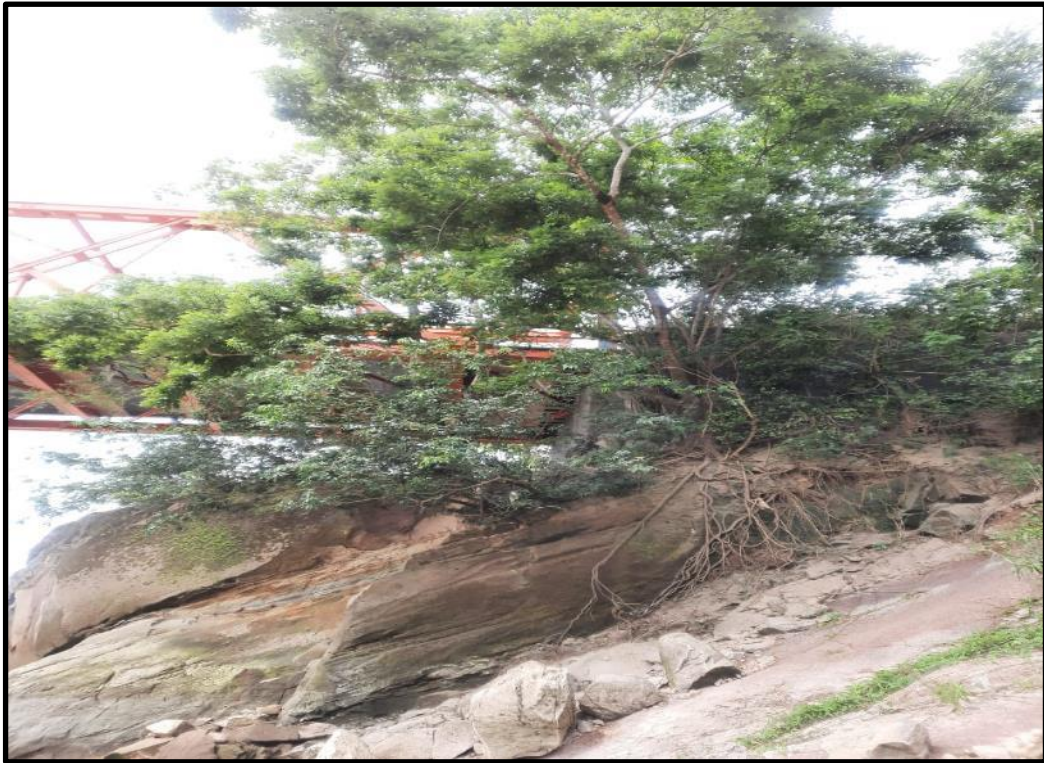
Foto N°41: Se aprecia el estado de márgenes de río.
