**FACULTAD DE CIENCIAS E INGENIERÍA
PROGRAMA ACADÉMICO DE INGENIERÍA CIVIL**

TESIS

**“DIAGNÓSTICO DE PATOLOGÍAS Y SU INCIDENCIA EN UNA
PROPUESTA DE MANTENIMIENTO DEL PUENTE PICOTA,
PROVINCIA DE PICOTA, DEPARTAMENTO DE SAN MARTIN -
2019”**

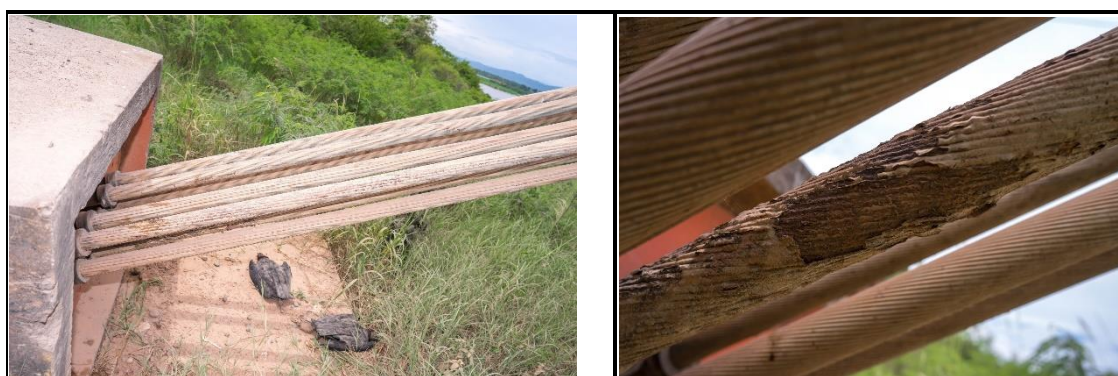
Grado 1: Desgaste
Grado 2: Oxidación Intermedia
Grado 3: Perdida de Sección

CONDICIÓN ENCONTRADA	
CABLES PRINCIPALES	Se observa desgaste, pérdida de sección y oxidación superficial de los cables principales
<i>Fuente: Elaboración Propia</i>

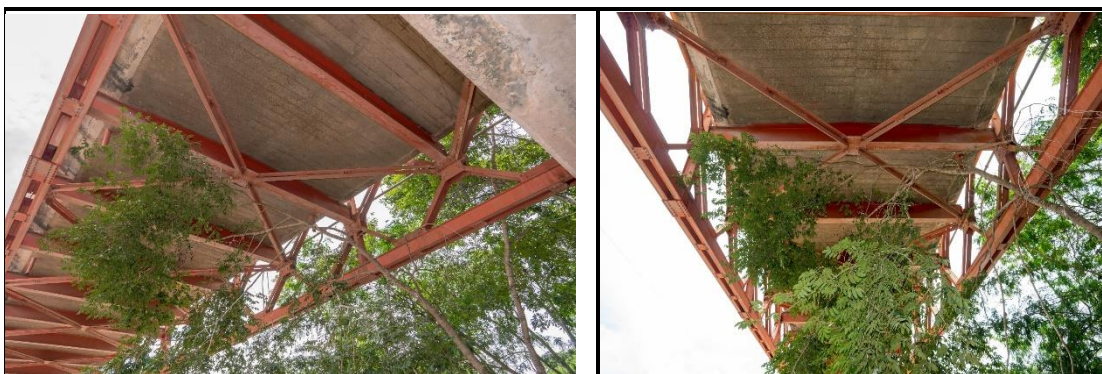
Grado 1: Decoloración, Eflorescencia
Grado 2: Fisuras <1.5mm

CONDICIÓN ENCONTRADA	
LOSA DE CONCRETO ARMADO	El 2% se encuentra en grado 2 donde se observa fisuras <1.5mm, el restante se encuentra en grado 1 donde se observa decoloración y eflorescencia.
<i>Fuente: Elaboración Propia</i>

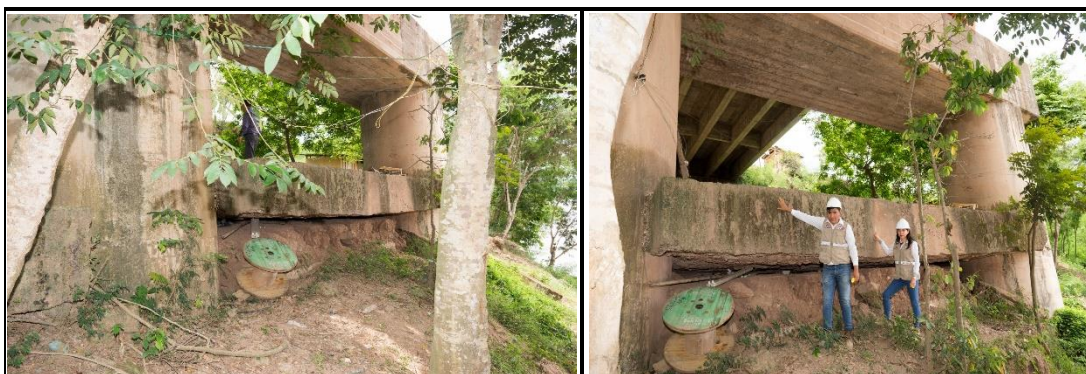
Grado 1: Eflorescencia, Desgaste por efecto de intemperismo
Grado 2: Fisuras <1.5mm.
Grado 3: Socavación

CONDICIÓN ENCONTRADA	
Pilares	El 10% se encuentra en grado 3 donde se observa Socavación, otro 2% se encuentra en grado 2 donde se observan fisuras<1.5mm y el 88% restante se encuentra en grado 1 donde se observa eflorescencia y desgaste por efecto de intemperismo.
Fuente: Elaboración Propia

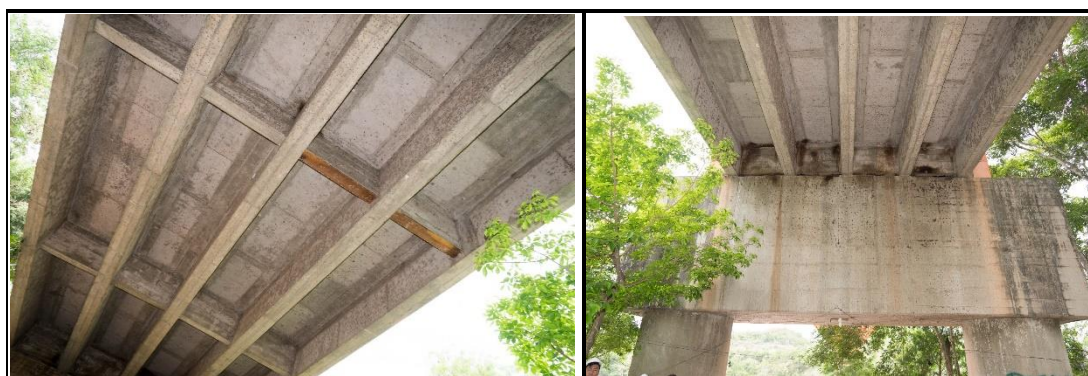
Grado 1: Eflorescencia, Decoloración
Grado 2: Fisuras <1.5mm.

CONDICIÓN ENCONTRADA	
LOSA	2% se encuentra en grado 2 donde se observan fisuras<1.5mm y el 98% restante se encuentra en grado 1 donde se observa eflorescencia y decoloración.
<i>Fuente: Elaboración Propia</i>

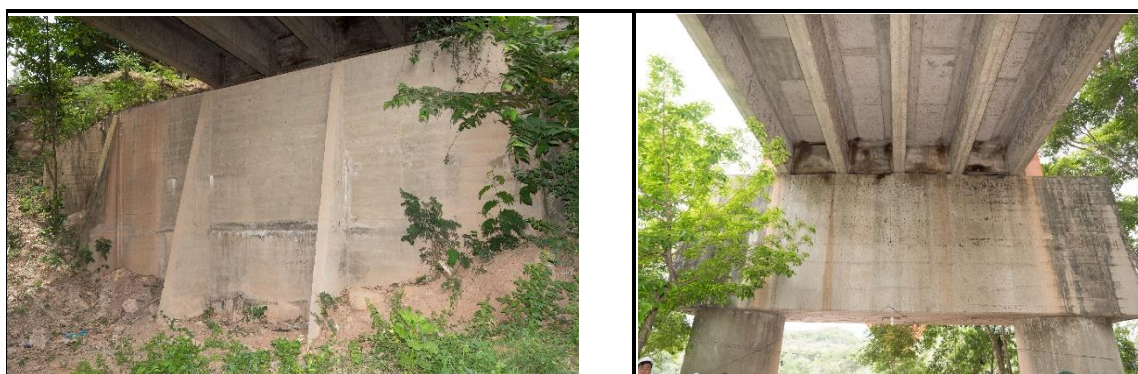
Grado 1: Eflorescencia, Desgaste por efecto de intemperismo
Grado 2: Fisuras <1.5mm.

CONDICIÓN ENCONTRADA	
VIGA PRINCIPAL DE CONCRETO ARMADO	2% se encuentra en grado 2 donde se observan fisuras <1.5mm y el 98% restante se encuentra en grado 1 donde se observa eflorescencia, decoloración y desgaste por efecto del intemperismo.
<i>Fuente: Elaboración Propia</i>

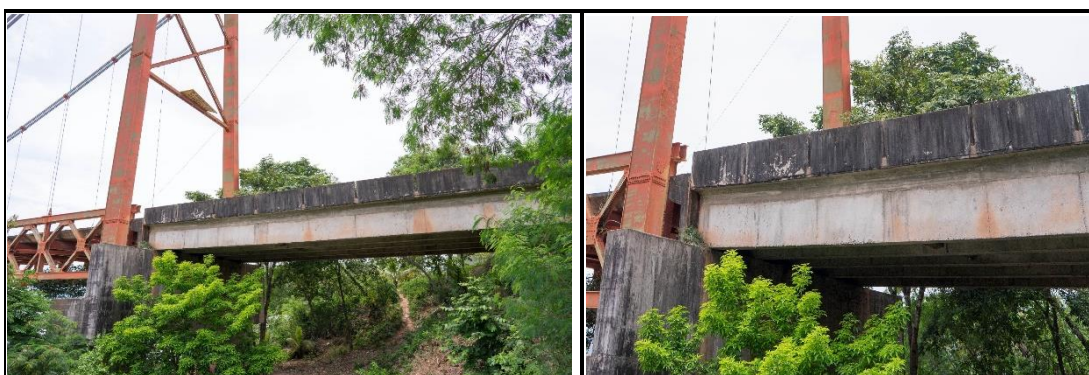
Grado 1: Eflorescencia, Desgaste por efecto de intemperismo
Grado 2: Fisuras <1.5mm.
Grado 3: Delaminación con exposición de acero.

CONDICIÓN ENCONTRADA	
Parapeto	El 1% se encuentra en grado 3 donde se observa delaminación con exposición de acero, otro 3% se encuentra en grado 2 donde se observan fisuras <1.5mm y el 96% restante se encuentra en grado 1 donde se observa eflorescencia.
Fuente: Elaboración Propia

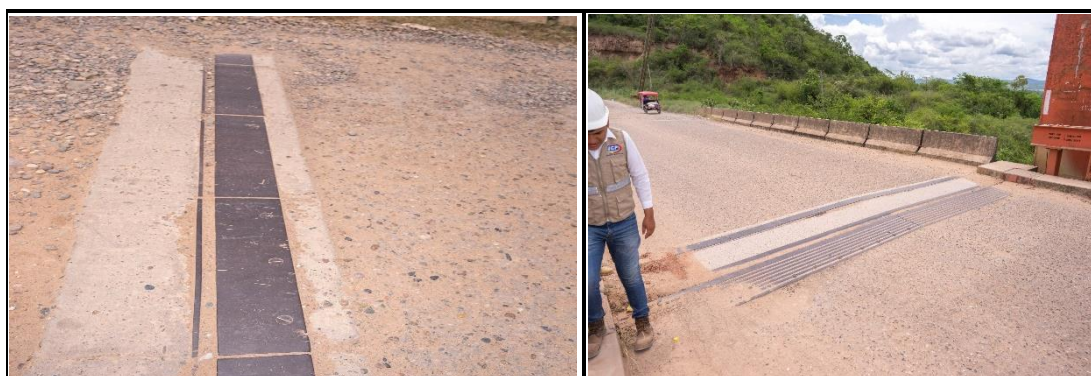
Grado 1: Oxidación Superficial
Grado 2: Corrosión con picaduras

CONDICIÓN ENCONTRADA	
PLANCHAS DESLIZANTES	4% se encuentra en grado 2 donde se observan corrosión con picaduras y el 96% restante se encuentra en grado 1 donde se observa oxidación superficial.
<i>Fuente: Elaboración Propia</i>

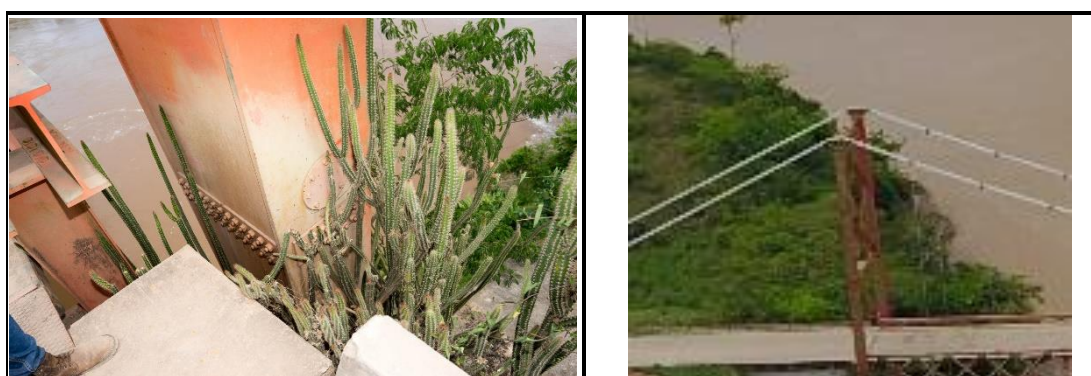
Grado 1: Oxidación Superficial, pérdida de pintura
Grado 2: Corrosión Superficial

CONDICIÓN ENCONTRADA	
Torres de Acero	10% se encuentra en grado 2 donde se observan corrosión con picaduras y el 90% restante se encuentra en grado 1 donde se observa oxidación superficial y pérdida de pintura.
Fuente: Elaboración Propia

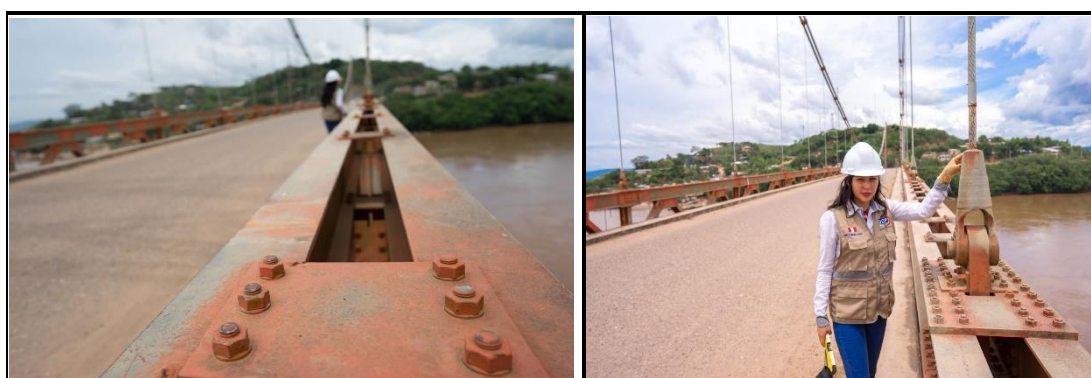
Grado 1: Oxidación Superficial y perdida de pintura
Grado 2: Corrosión Superficial

CONDICIÓN ENCONTRADA	
Péndola de acero	6% se encuentra en grado 2 donde se observan corrosión superficial y el 94% restante se encuentra en grado 1 donde se observa oxidación superficial y perdida de pintura.
Fuente: Elaboración Propia

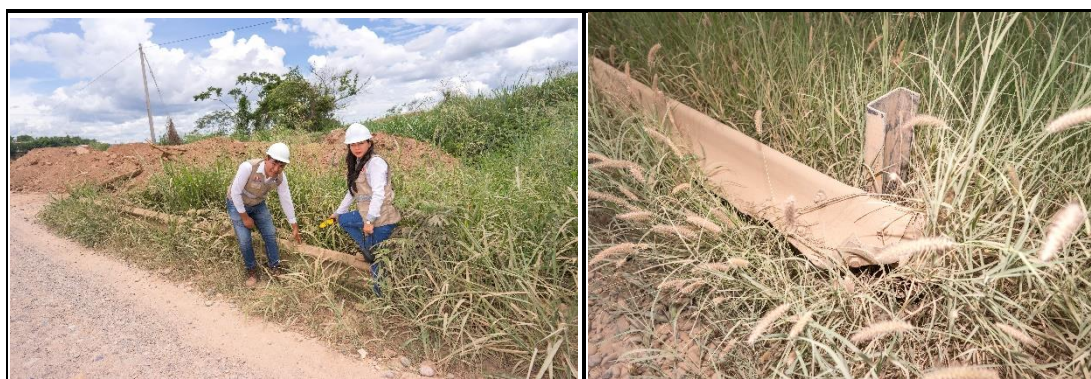
Grado 4: Derruido

CONDICIÓN ENCONTRADA	
Guardavías	El 100% de los guardavías se encuentran inutilizables ya no cumplen con su función
<i>Fuente: Elaboración Propia</i>

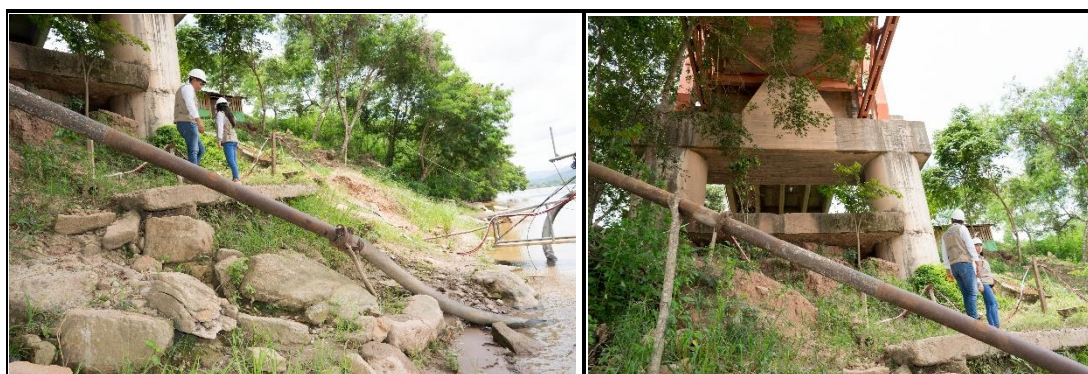
Grado 3: Socavación General del Cauce del río, erosión en los márgenes del río y colapso de las estructuras de protección de las orillas del río.

CONDICIÓN ENCONTRADA	
Márgenes de Río	El 100% presenta Socavación General del Cauce del río, erosión en los márgenes del río y colapso de las estructuras de protección de las orillas del río.
<p><i>Fuente: Elaboración Propia</i></p>

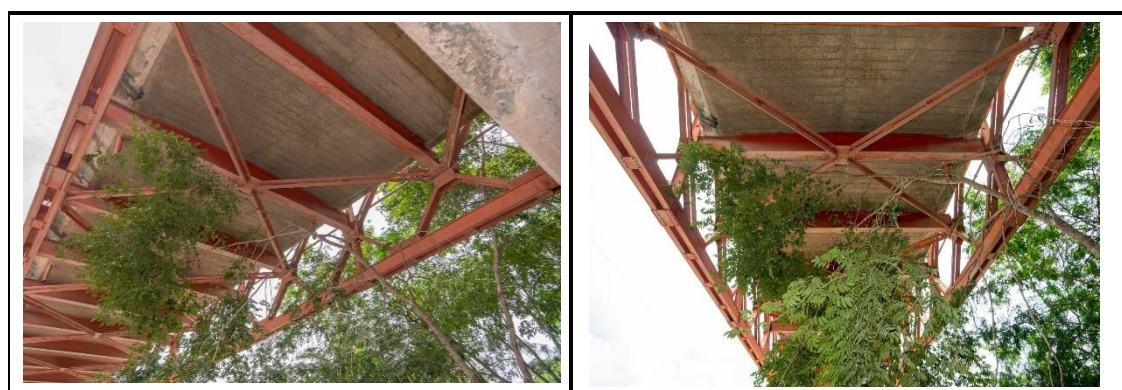
Grado 1: Oxidación Superficial y perdida de pintura
Grado 2: Corrosión Superficial

CONDICIÓN ENCONTRADA	
Arriostres de Acero	5% se encuentra en grado 2 donde se observan corrosión superficial y el 95% restante se encuentra en grado 1 donde se observa oxidación superficial y perdida de pintura.
Fuente: Elaboración Propia

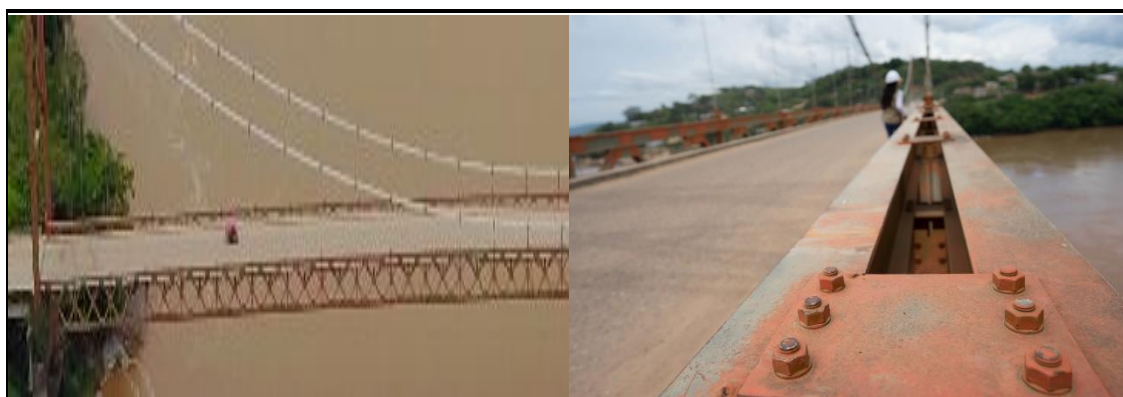
Grado 1: Oxidación Superficial y perdida de pintura
Grado 2: Corrosión Superficial

CONDICIÓN ENCONTRADA	
Vigas de Rigidez	2% se encuentra en grado 2 donde se observan corrosión superficial y el 98% restante se encuentra en grado 1 donde se observa oxidación superficial y perdida de pintura.
Fuente: Elaboración Propia

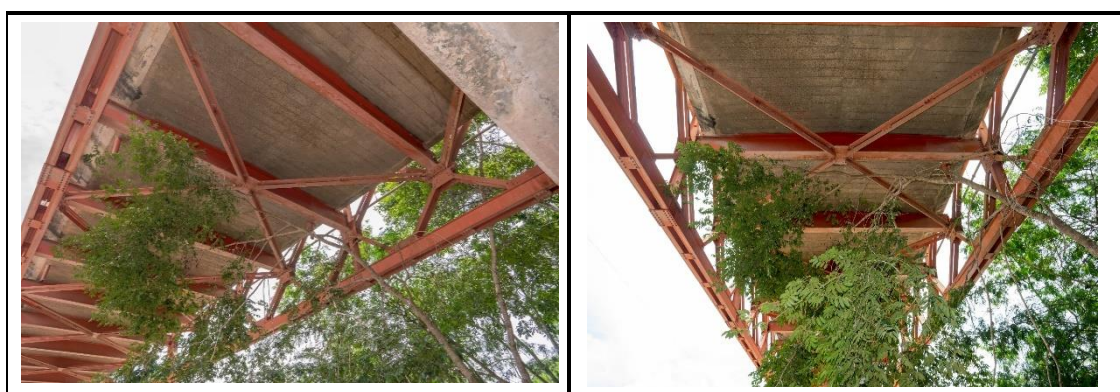
Grado 1: Oxidación Superficial y perdida de pintura
Grado 2: Corrosión Superficial

CONDICIÓN ENCONTRADA	
Vigas Transversales	3% se encuentra en grado 2 donde se observan corrosión superficial y el 97% restante se encuentra en grado 1 donde se observa oxidación superficial y perdida de pintura..
Fuente: Elaboración Propia

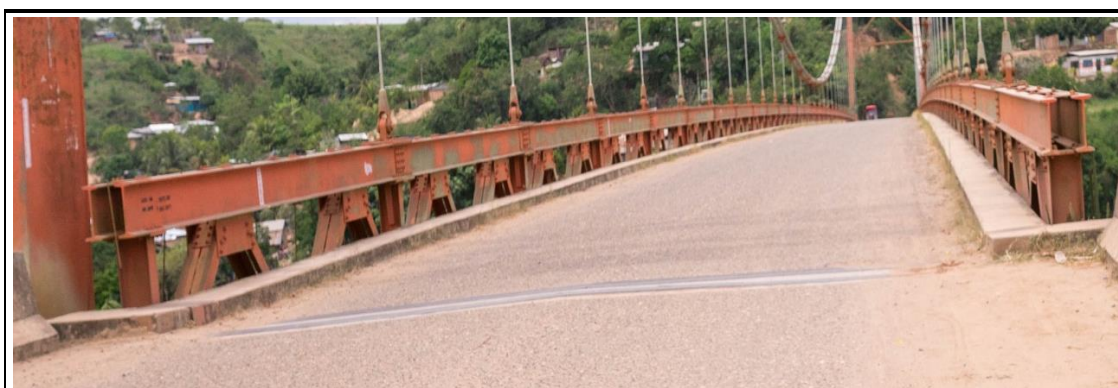
Grado 1: Eflorescencia, Desgaste por efecto de intemperismo
Grado 2: Fisuras <1.5mm.

CONDICIÓN ENCONTRADA	
Veredas de Concreto	El 6% se encuentra en grado 2 donde se observan fisuras <1.5mm y el 94% restante se encuentra en grado 1 donde se observa eflorescencia.
Fuente: Elaboración Propia

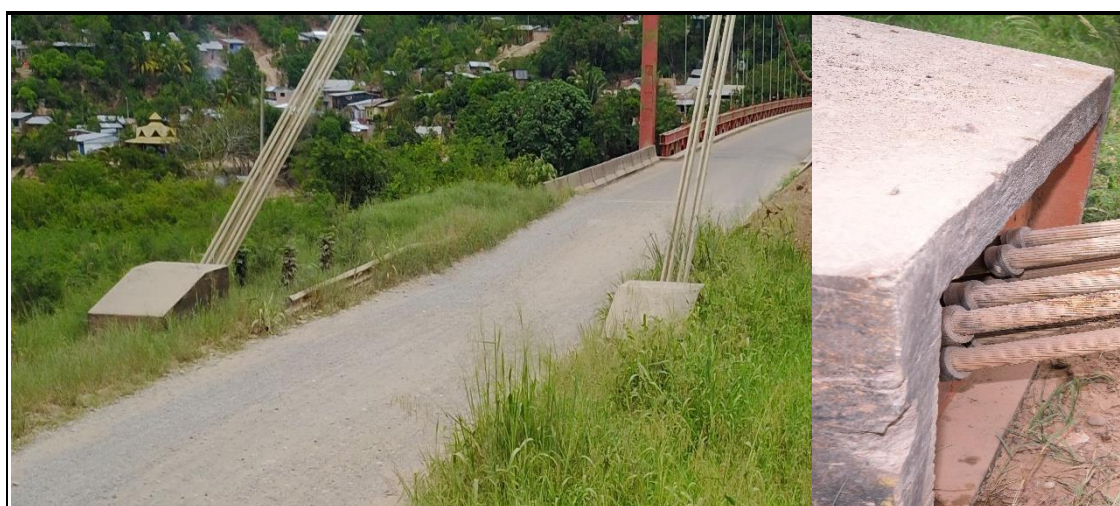
Tabla 22: Cámaras de Anclaje

Grado 1: Eflorescencia, Desgaste por efecto de intemperismo
Grado 2: Fisuras <1.5mm.
