**FACULTAD DE CIENCIAS E INGENIERÍA  
PROGRAMA ACADÉMICO DE INGENIERÍA CIVIL**

# **TESIS**

**EVALUACIÓN DE LA RUGOSIDAD DEL  
PAVIMENTO FLEXIBLE DE LA VÍA A SANTO  
TOMÁS DESDE CARRETERA IQUITOS  
NAUTA EN SAN JUAN BAUTISTA MAYNAS  
2023**

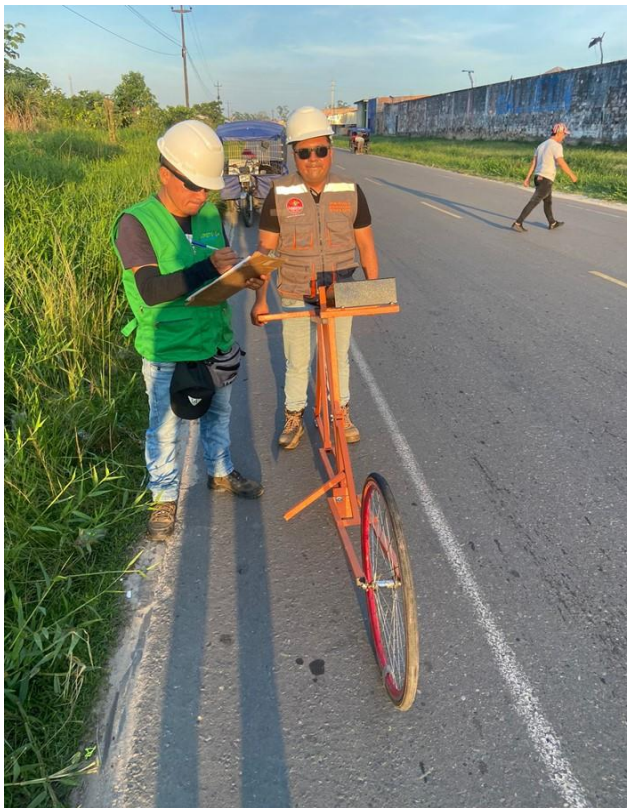
### TOMAS FOTOGRÁFICAS

En esta categoría la calidad del manejo es notablemente inferior a la de los pavimentos nuevos y pueden presentar problemas para altas velocidades de tránsito. Los 3.6 - 3.6 – 6.0 defectos superficiales en pavimentos flexibles pueden incluir ahuellamiento, parches y agrietamiento. Los pavimentos rígidos en este grupo pueden presentar fallas en las juntas, agrietamiento, escalonamiento y bombeo de finos.

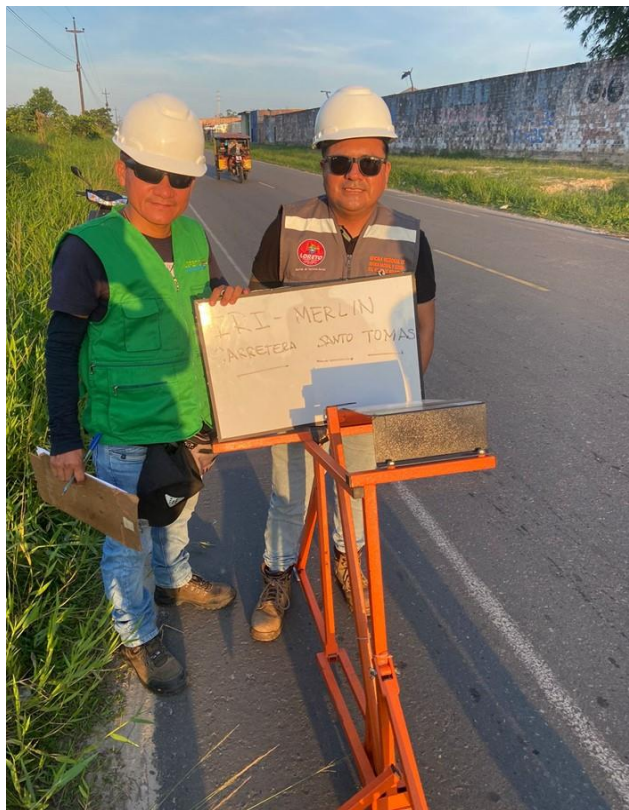
## TOMAS FOTOGRÁFICAS

Los pavimentos de esta categoría, si bien no son tan suaves como los "muy Buenos", entregan un manejo de primera clase y muestran muy poco o ningún signo de deterioro superficial. Los pavimentos flexibles pueden estar comenzando a mostrar signos de ahuellamiento y fisuración aleatoria. Los pavimentos rígidos pueden estar empezando a mostrar evidencias de un leve deterioro superficial, como desprendimientos y fisuras menores.

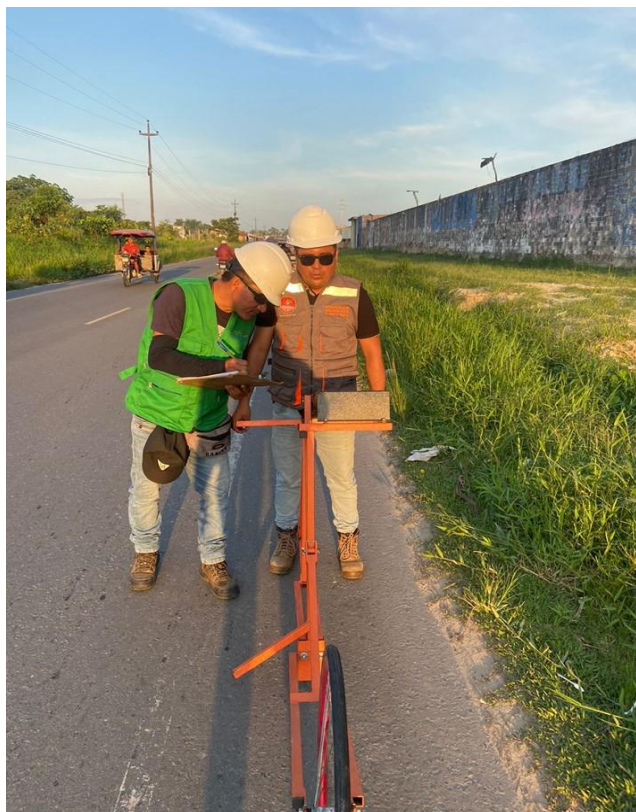
## TOMAS FOTOGRÁFICAS

En esta categoría la calidad del manejo es notablemente inferior a la de los pavimentos nuevos y pueden presentar problemas para altas velocidades de tránsito. Los 3.6 - 3.6 - 6.0 defectos superficiales en pavimentos flexibles pueden incluir ahuellamiento, parches y agrietamiento. Los pavimentos rígidos en este grupo pueden presentar fallas en las juntas, agrietamiento, escalonamiento y bombeo de finos.

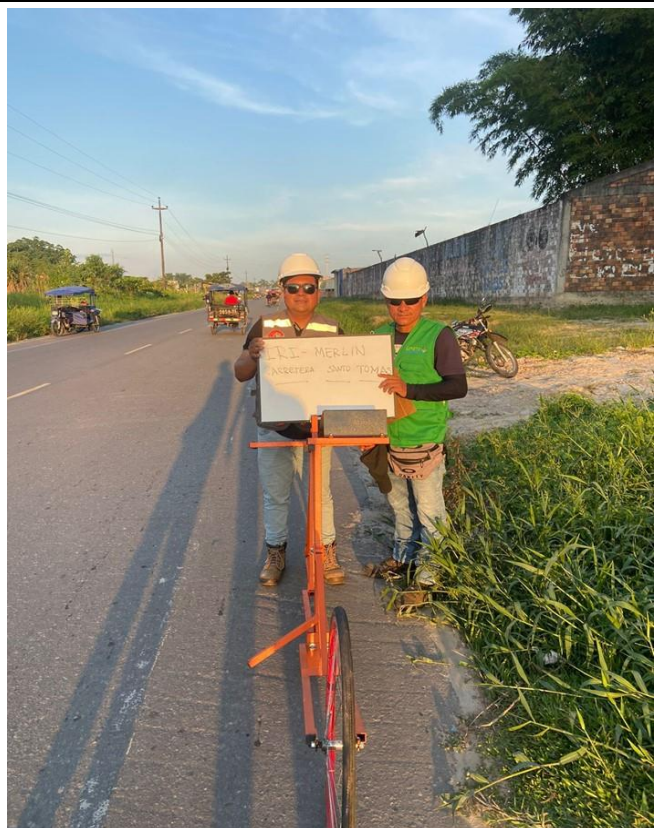
## TOMAS FOTOGRÁFICAS

Los pavimentos de esta categoría, si bien no son tan suaves como los "muy Buenos", entregan un manejo de primera clase y muestran muy poco o ningún signo de deterioro superficial. Los pavimentos flexibles pueden estar comenzando a mostrar signos de ahuellamiento y fisuración aleatoria. Los pavimentos rígidos pueden estar empezando a mostrar evidencias de un leve deterioro superficial, como desprendimientos y fisuras menores.

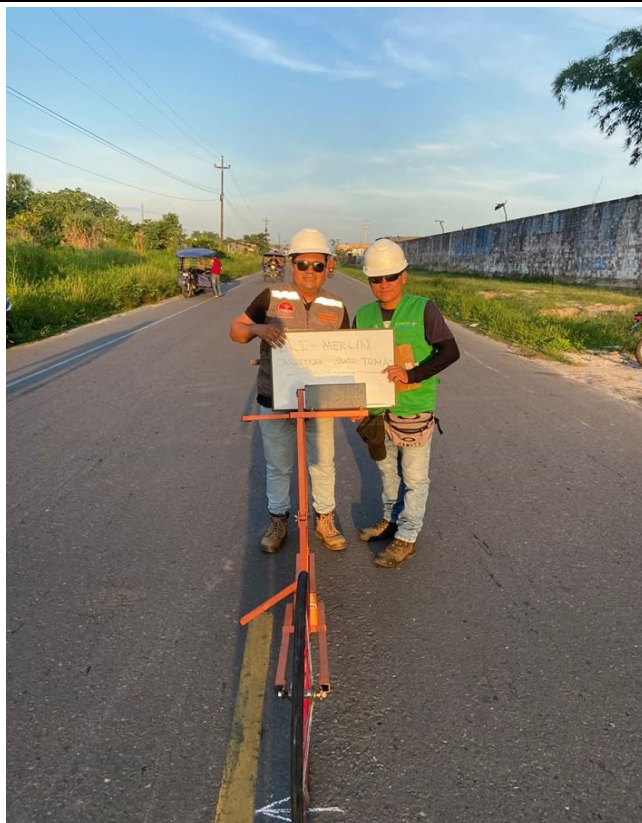
## TOMAS FOTOGRÁFICAS

En esta categoría la calidad del manejo es notablemente inferior a la de los pavimentos nuevos y pueden presentar problemas para altas velocidades de tránsito. Los 3.6 - 3.6 - 6.0 defectos superficiales en pavimentos flexibles pueden incluir ahuellamiento, parches y agrietamiento. Los pavimentos rígidos en este grupo pueden presentar fallas en las juntas, agrietamiento, escalonamiento y bombeo de finos.

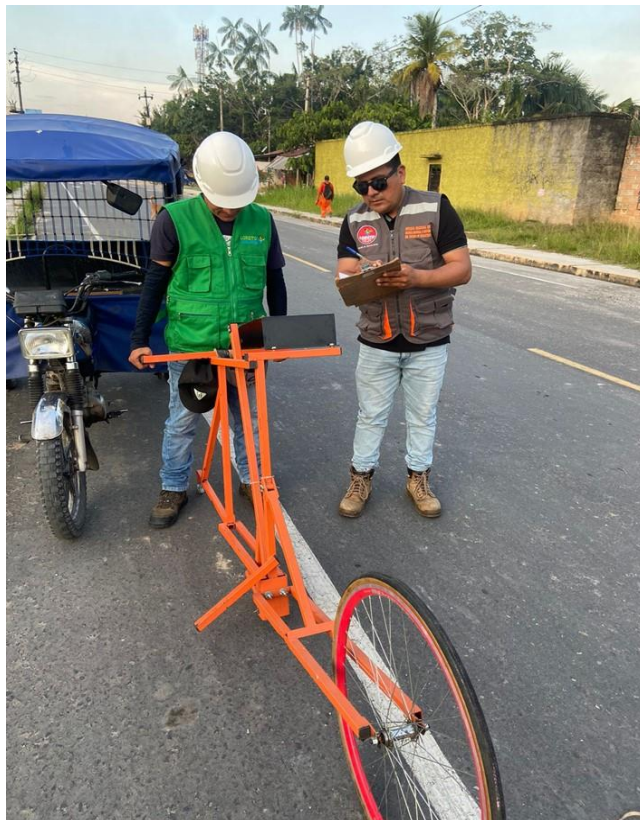
## TOMAS FOTOGRÁFICAS

En esta categoría la calidad del manejo es notablemente inferior a la de los pavimentos nuevos y pueden presentar problemas para altas velocidades de tránsito. Los 3.6 - 3.6 – 6.0 defectos superficiales en pavimentos flexibles pueden incluir ahuellamiento, parches y agrietamiento. Los pavimentos rígidos en este grupo pueden presentar fallas en las juntas, agrietamiento, escalonamiento y bombeo de finos.

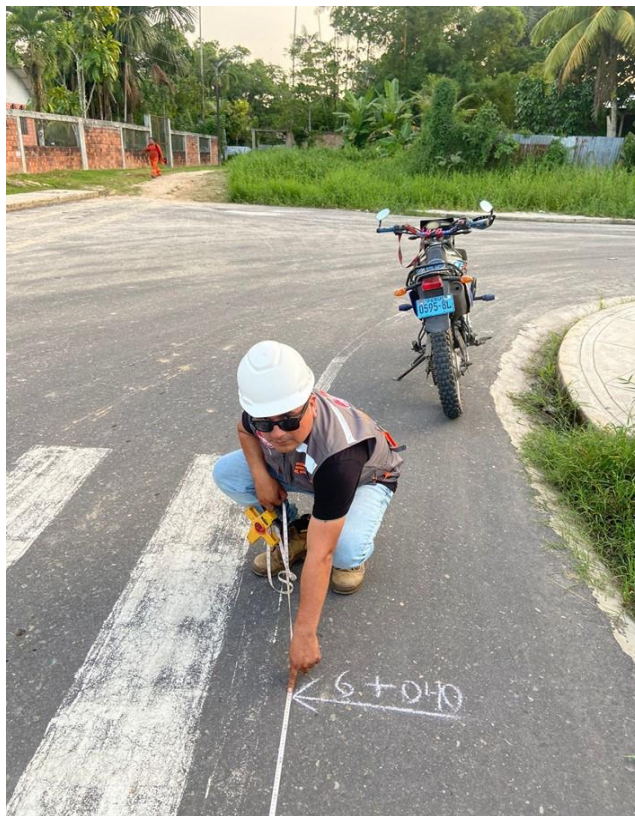
## TOMAS FOTOGRÁFICAS

En esta categoría la calidad del manejo es notablemente inferior a la de los pavimentos nuevos y pueden presentar problemas para altas velocidades de tránsito. Los 3.6 - 3.6 - 6.0 defectos superficiales en pavimentos flexibles pueden incluir ahuellamiento, parches y agrietamiento. Los pavimentos rígidos en este grupo pueden presentar fallas en las juntas, agrietamiento, escalonamiento y bombeo de finos.

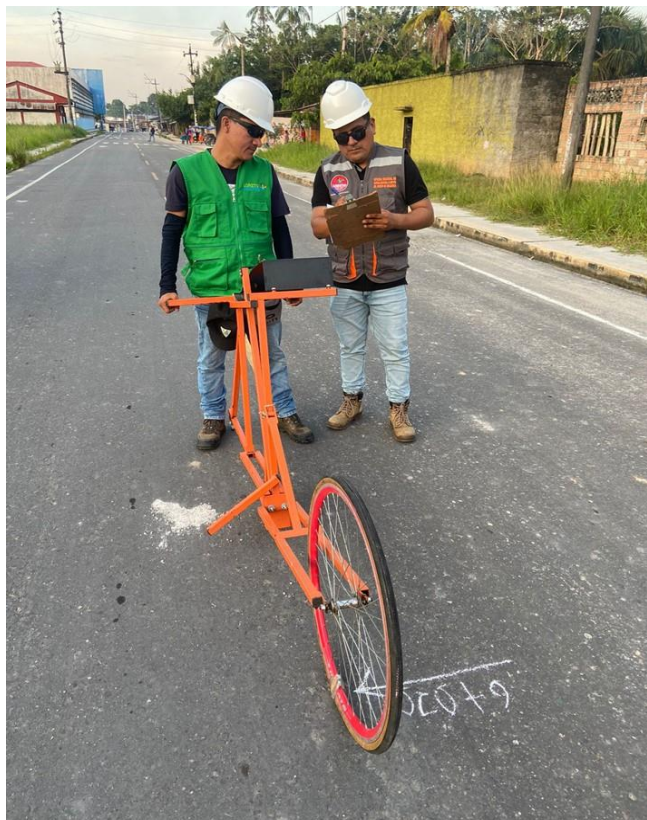
## TOMAS FOTOGRÁFICAS

En esta categoría la calidad del manejo es notablemente inferior a la de los pavimentos nuevos y pueden presentar problemas para altas velocidades de tránsito. Los 3.6 - 3.6 - 6.0 defectos superficiales en pavimentos flexibles pueden incluir ahuellamiento, parches y agrietamiento. Los pavimentos rígidos en este grupo pueden presentar fallas en las juntas, agrietamiento, escalonamiento y bombeo de finos.

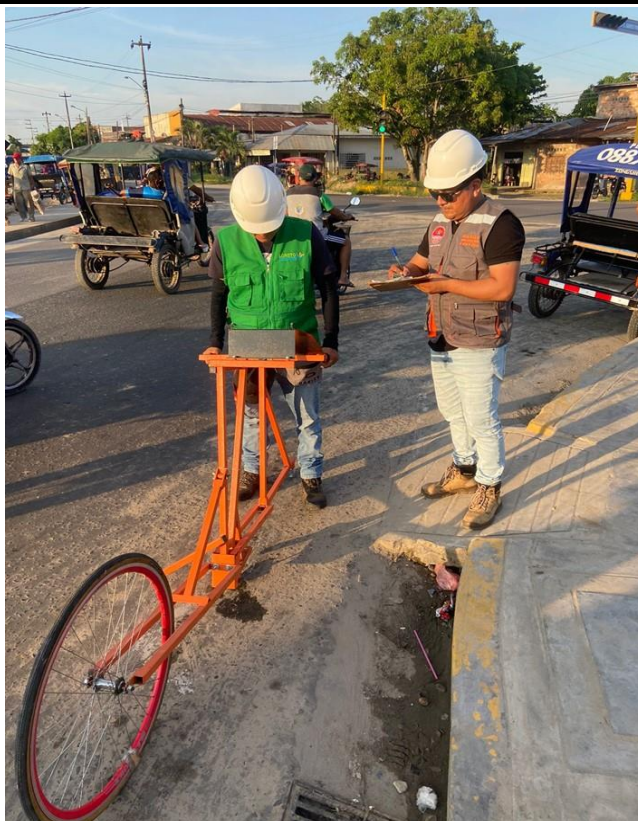
## TOMAS FOTOGRÁFICAS

En esta categoría la calidad del manejo es notablemente inferior a la de los pavimentos nuevos y pueden presentar problemas para altas velocidades de tránsito. Los 3.6 - 3.6 - 6.0 defectos superficiales en pavimentos flexibles pueden incluir ahuellamiento, parches y agrietamiento. Los pavimentos rígidos en este grupo pueden presentar fallas en las juntas, agrietamiento, escalonamiento y bombeo de finos.

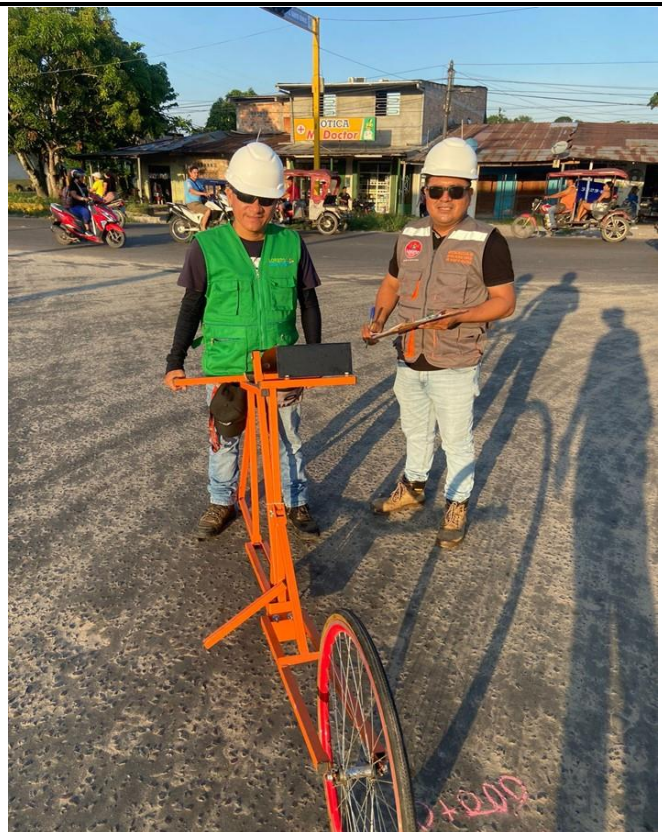
## TOMAS FOTOGRÁFICAS

En esta categoría la calidad del manejo es notablemente inferior a la de los pavimentos nuevos y pueden presentar problemas para altas velocidades de tránsito. Los 3.6 - 3.6 - 6.0 defectos superficiales en pavimentos flexibles pueden incluir ahuellamiento, parches y agrietamiento. Los pavimentos rígidos en este grupo pueden presentar fallas en las juntas, agrietamiento, escalonamiento y bombeo de finos.

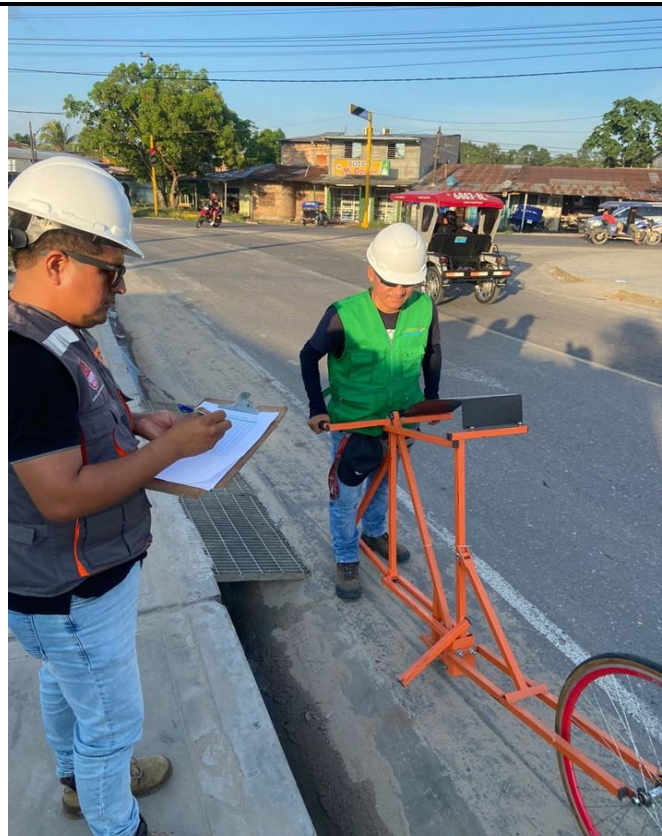
## TOMAS FOTOGRÁFICAS

En esta categoría la calidad del manejo es notablemente inferior a la de los pavimentos nuevos y pueden presentar problemas para altas velocidades de tránsito. Los 3.6 - 3.6 - 6.0 defectos superficiales en pavimentos flexibles pueden incluir ahuellamiento, parches y agrietamiento. Los pavimentos rígidos en este grupo pueden presentar fallas en las juntas, agrietamiento, escalonamiento y bombeo de finos.

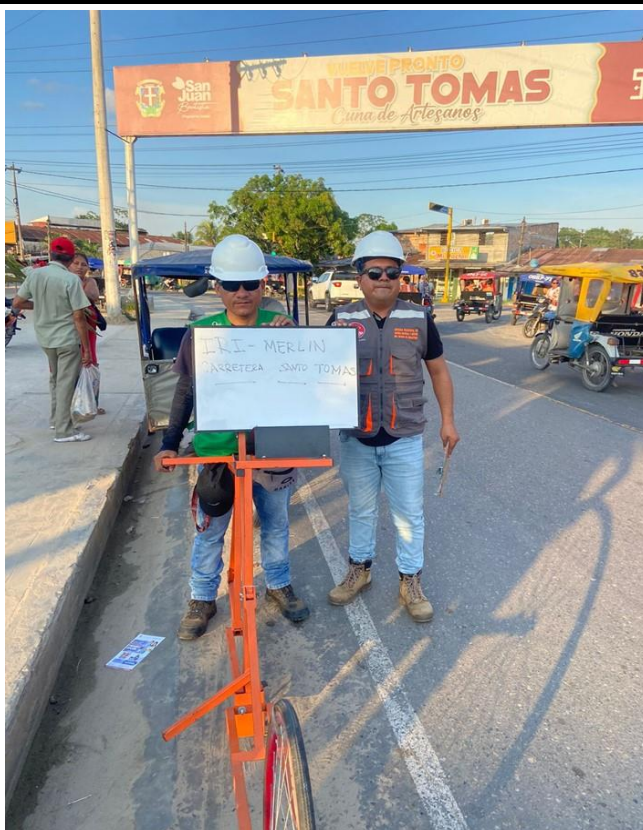
## TOMAS FOTOGRÁFICAS

Los pavimentos de esta categoría, si bien no son tan suaves como los "muy Buenos", entregan un manejo de primera clase y muestran muy poco o ningún signo de deterioro superficial. Los pavimentos flexibles pueden estar comenzando a mostrar signos de ahuellamiento y fisuración aleatoria. Los pavimentos rígidos pueden estar empezando a mostrar evidencias de un leve deterioro superficial, como desprendimientos y fisuras menores.
