**EVALUACIÓN DE DETERIOROS EN EL PAVIMENTO DE  
LA AVENIDA 28 DE JULIO Y PROPUESTA DE  
REPARACIÓN, PUNCHANA, MAYNAS – 2024**

### Anexo 3. Croquis de los deterioros

## Anexo 4. Tomas fotográficas

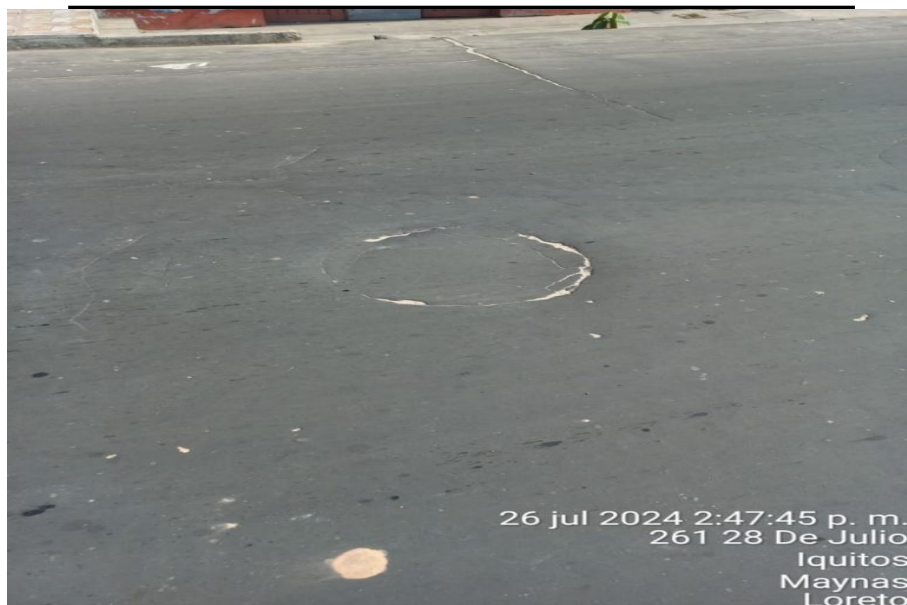
HUECO (Progresiva 0+240.00 - 0+270.00 lado derecho)

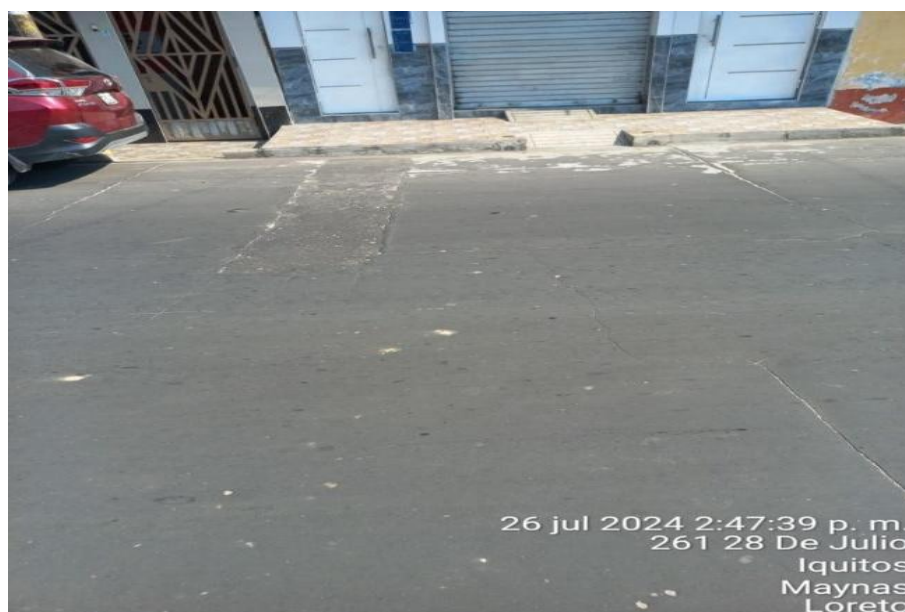
PARCHEO (Progresiva 0+270.00 - 0+300.00 lado derecho)

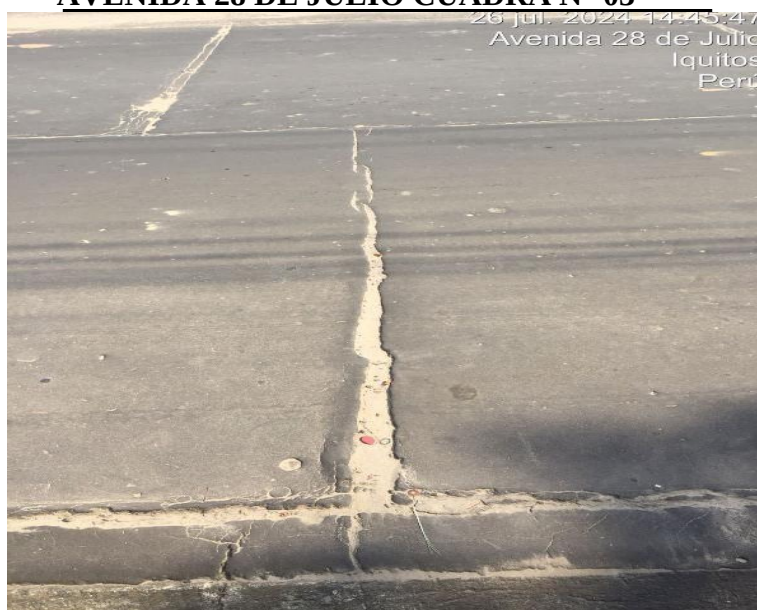
GRIETAMIENTO EN BLOQUE (Progresiva 0+300.00 -0+330.00 lado derecho)

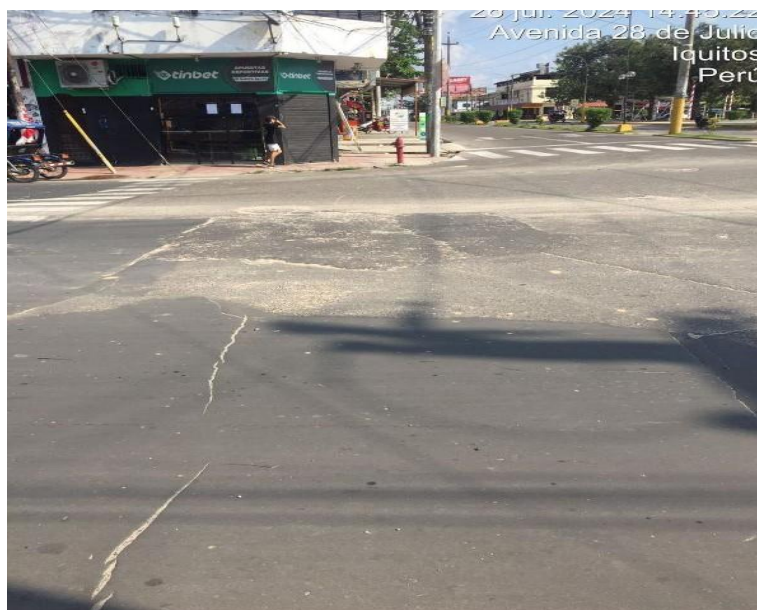
PARCHEO (Progresiva 0+360.00 - 0+390.00 lado derecho)

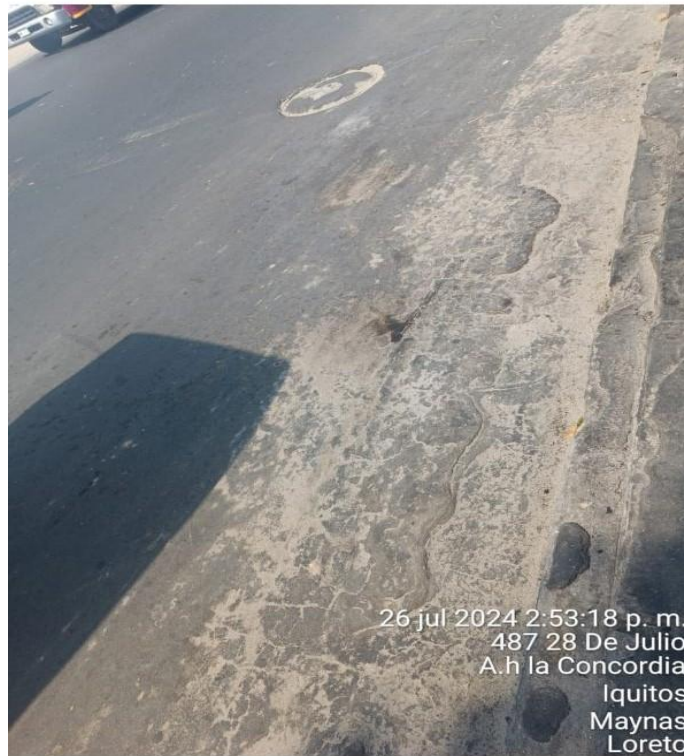
PIEL DE COCODRILO (Progresiva 0+420.00 – 0+450.00 lado derecho)

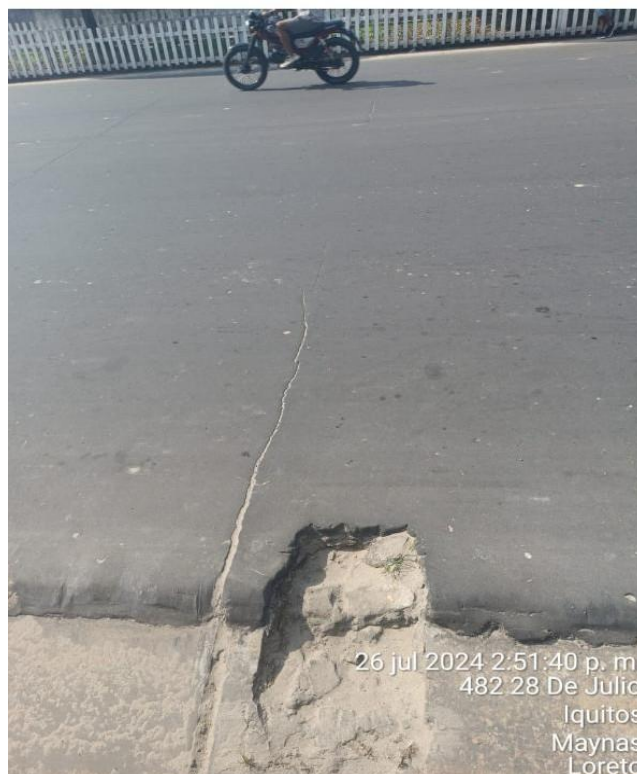
HUNDIMIENTO (Progresiva 0+420.00 – 0+450.00 lado derecho)  
**AVENIDA 28 DE JULIO CUADRA N° 05**

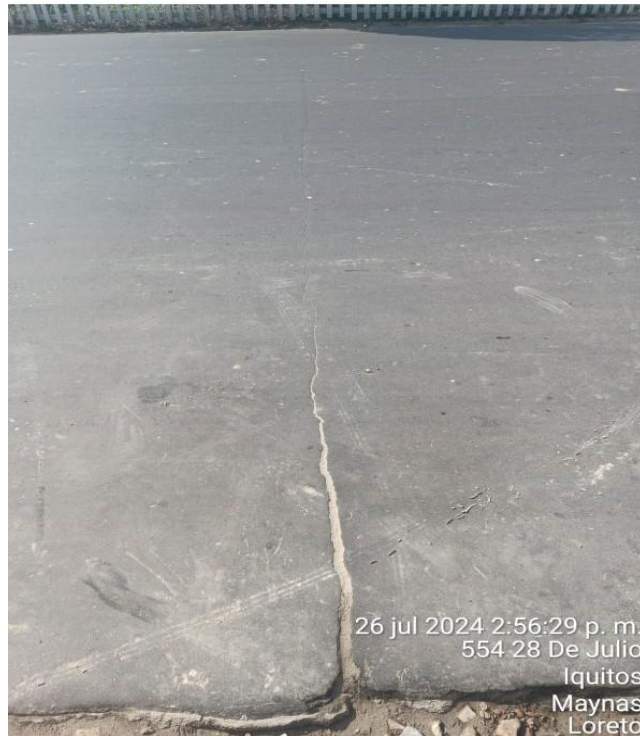
GRIETA TRANSVERSAL (Progresiva 0+540.00 – 0+570.00 lado derecho)

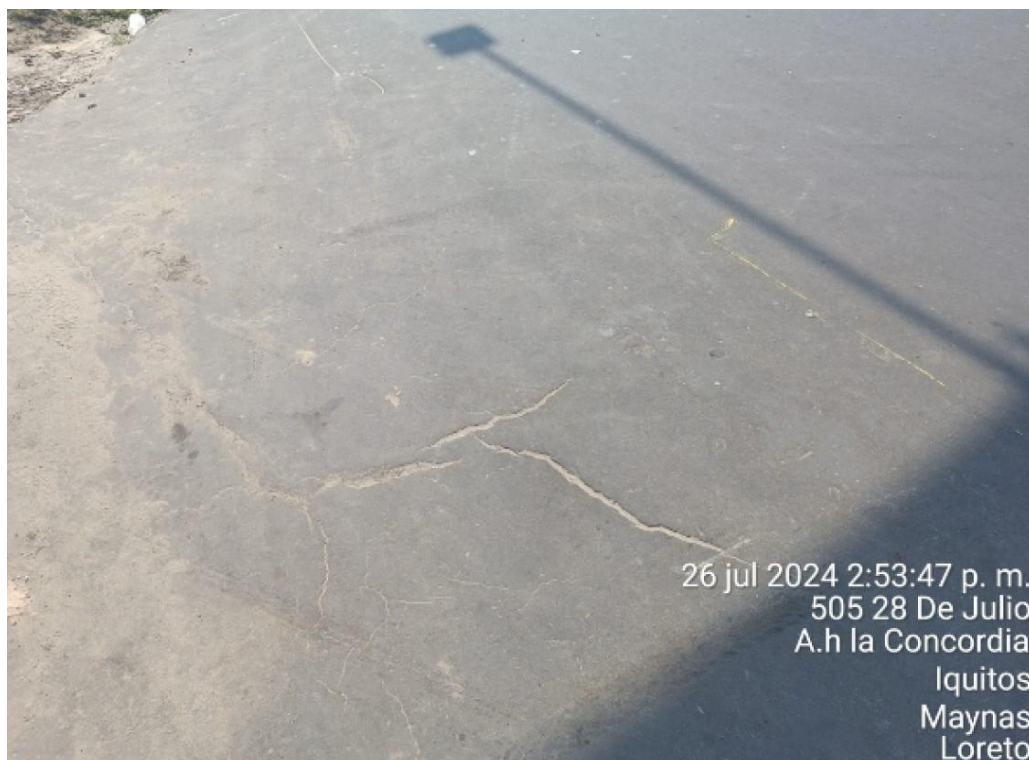
PIEL DE COCODRILO (Progresiva 0+570.00 – 0+600.00 lado derecho)

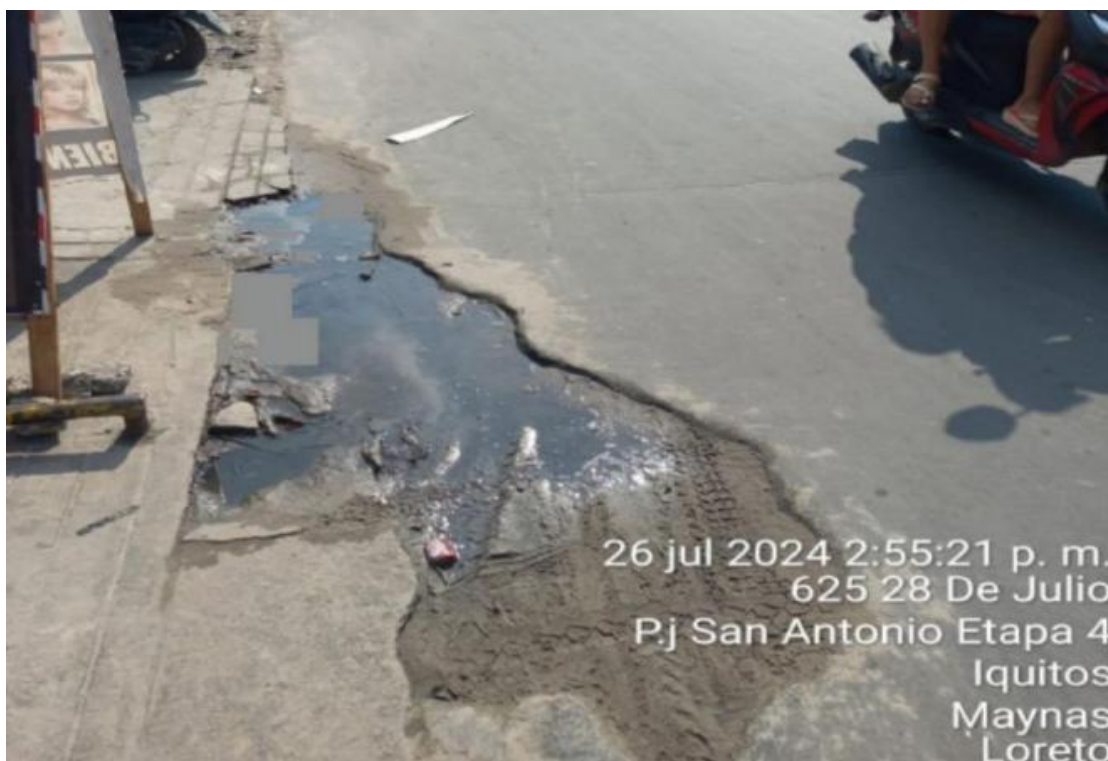
HUECO (Progresiva 0+660.00 – 0+690.00 lado derecho)

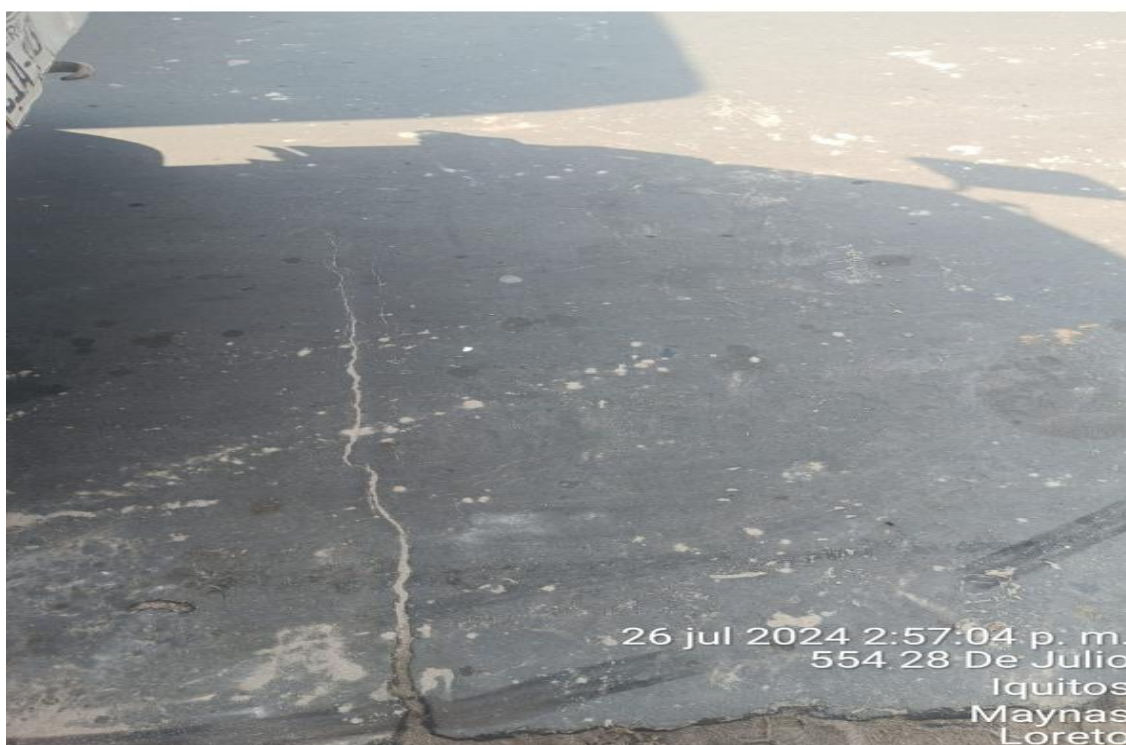
GRIETA TRANSVERSAL (Progresiva 0+660.00 – 0+690.00 lado derecho)

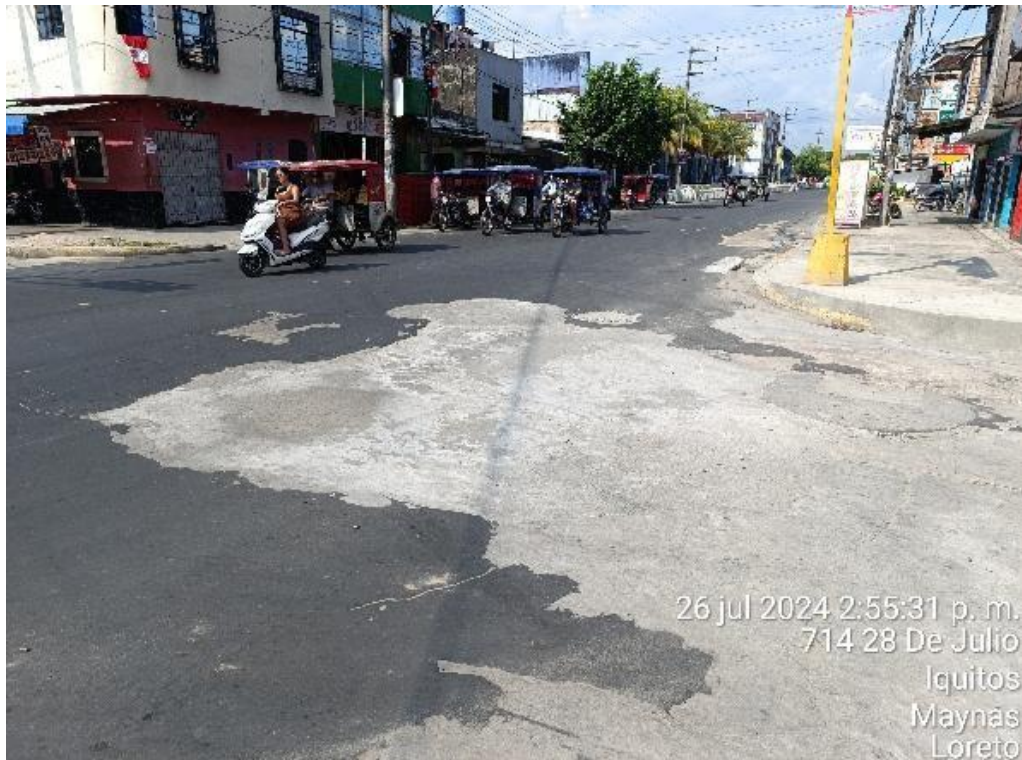
HUECO (Progresiva 0+750.00 – 0+780.00 lado derecho)

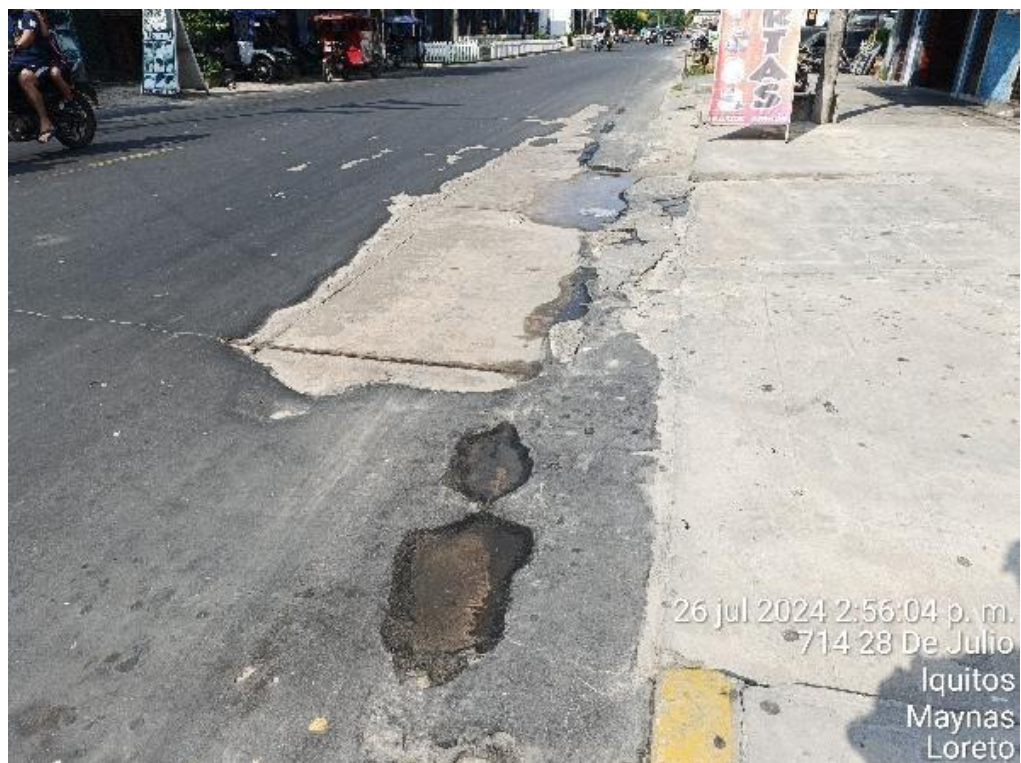
HUECO (Progresiva 0+750.00 – 0+780.00 lado derecho)

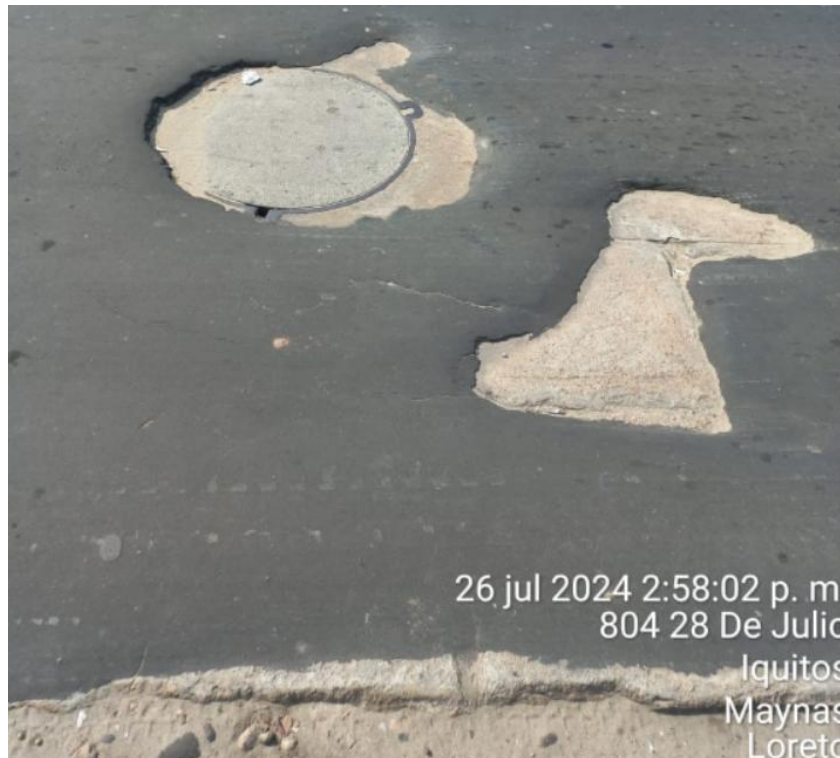
HUECOS (Progresiva 0+840.00 – 0+870.00 lado derecho)

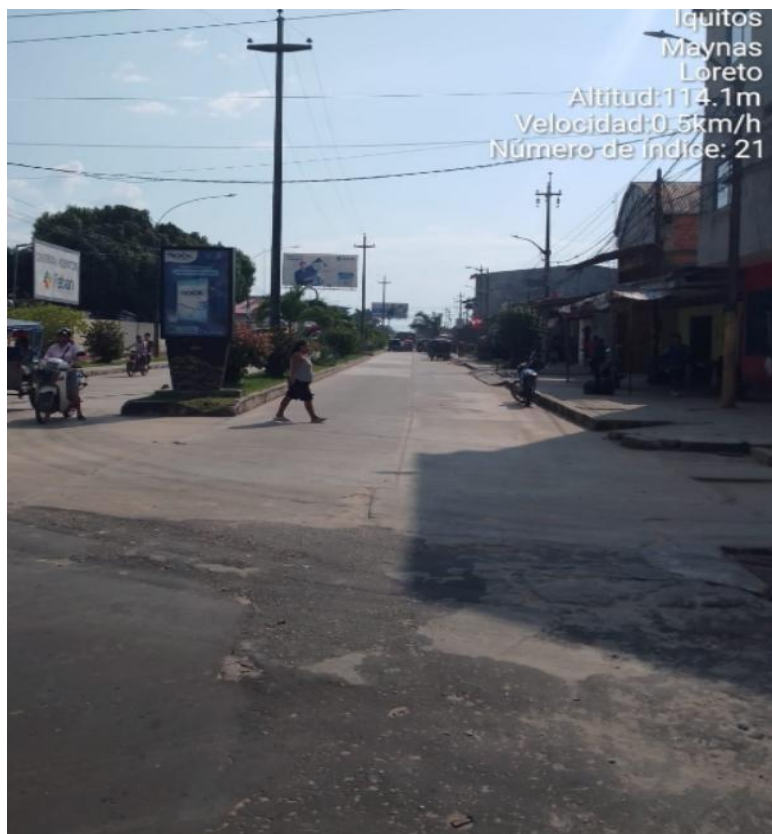
PIEL DE COCODRILO (Progresiva 0+870.00 – 0+900.00 lado derecho)  
**AVENIDA 28 DE JULIO CUADRA N° 09**

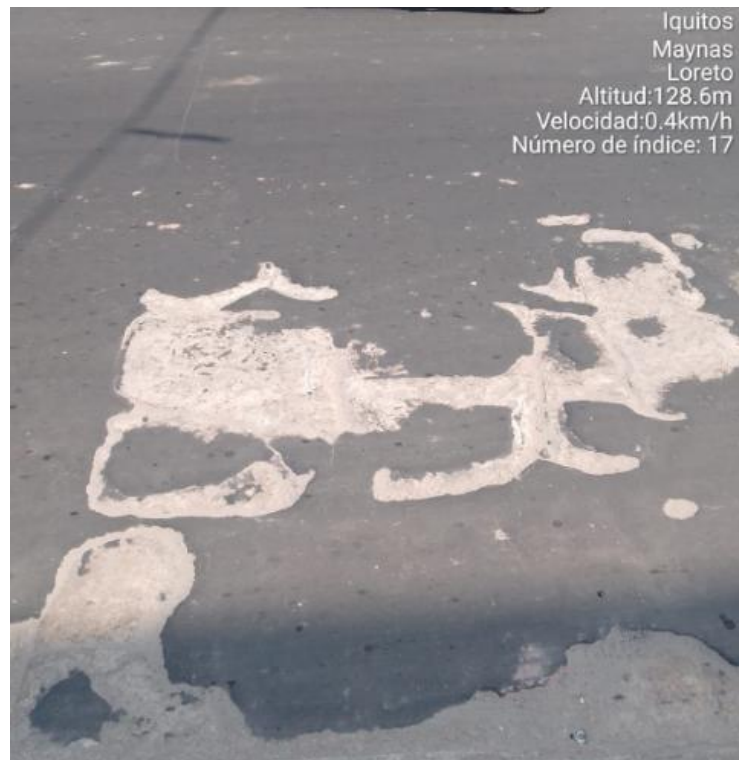
HUECO (Progresiva 0+900.00 – 0+930.00 lado derecho)

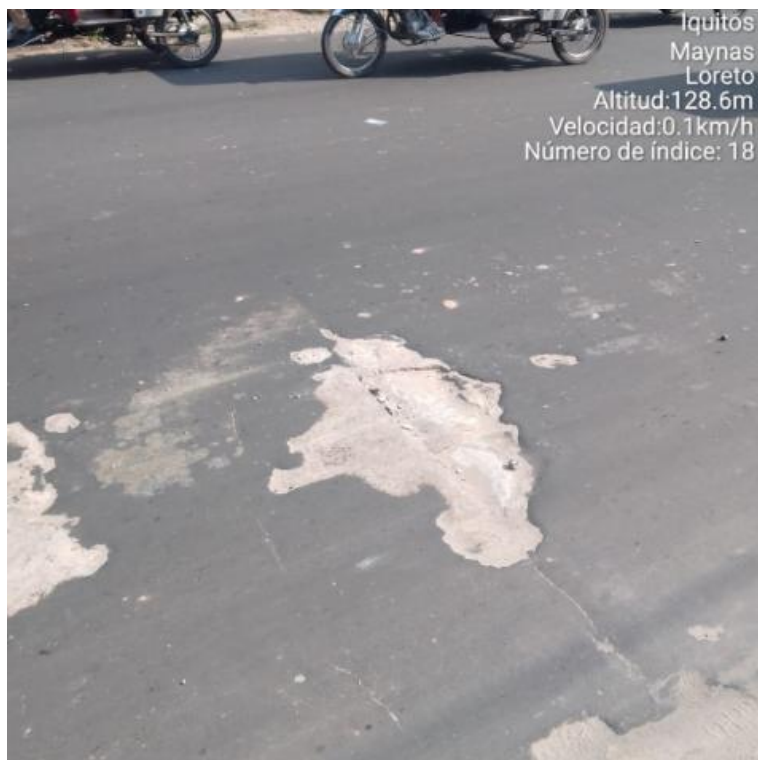
HUECO (Progresiva 0+900.00 – 0+930.00 lado derecho)

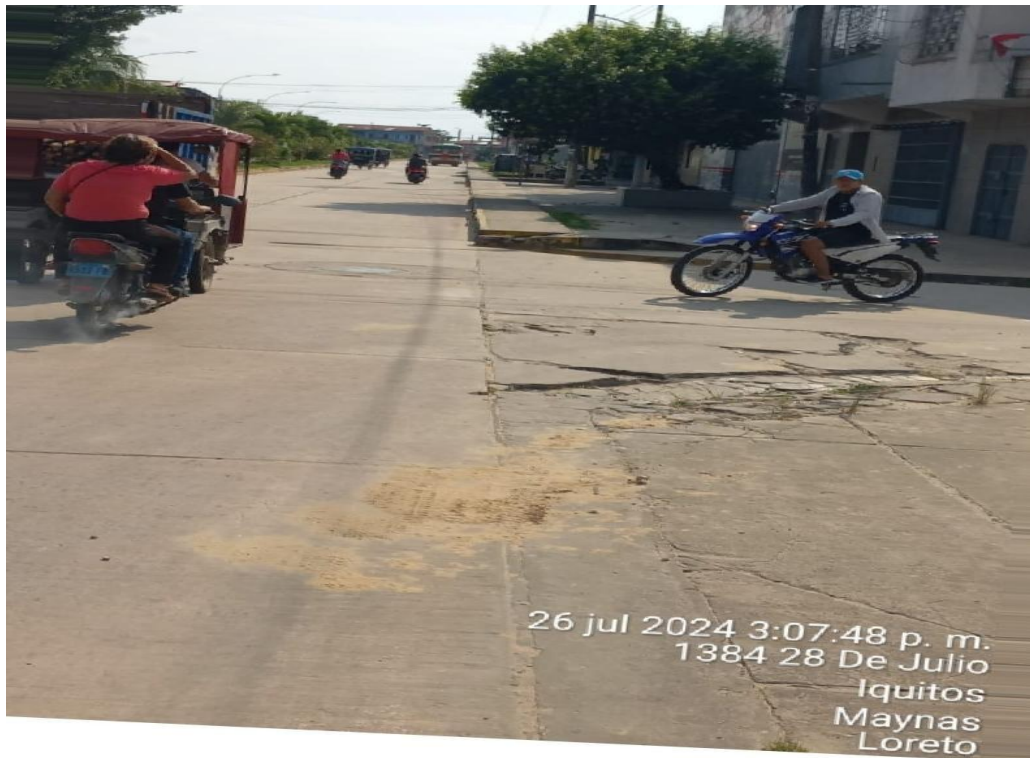
PIEL DE COCODRILO

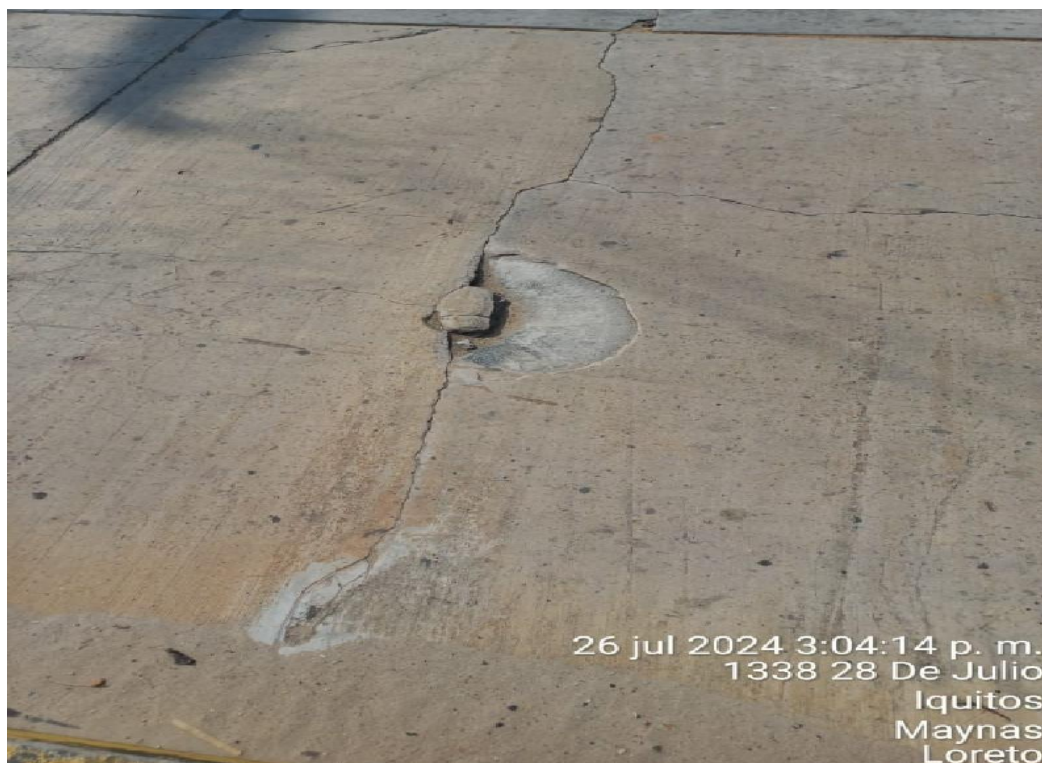
HUECO

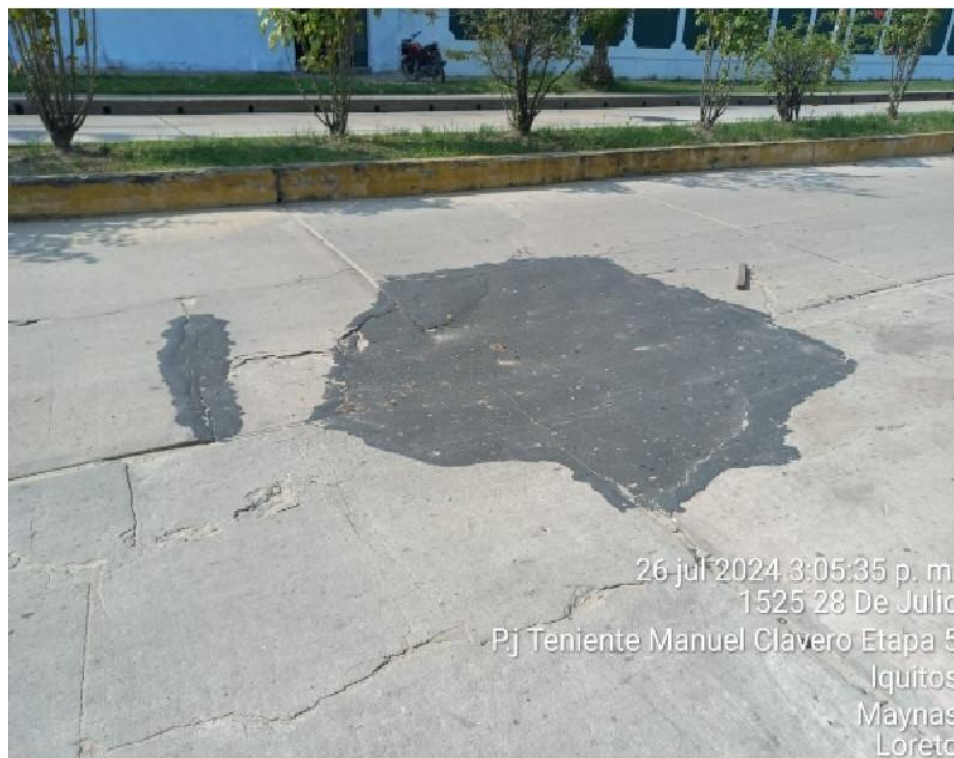
PARCHEO

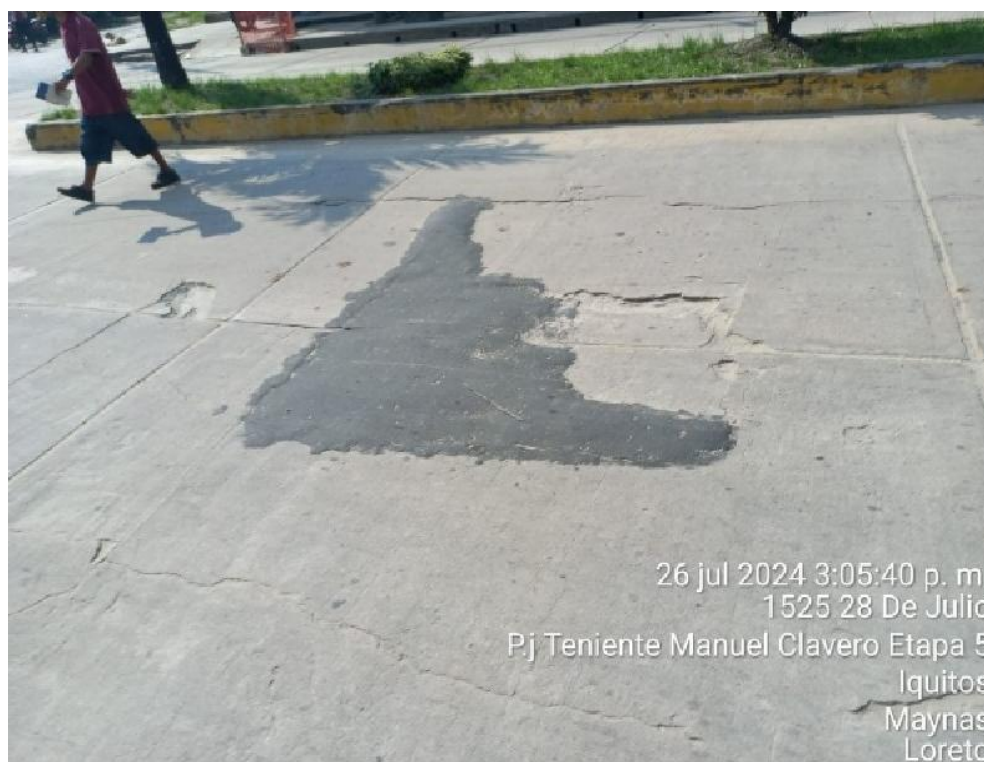
PARCHEO
