FACULTAD DE CIENCIAS E INGENIERÍA  
PROGRAMA ACADÉMICO DE INGENIERÍA CIVIL

**TÍTULO PROFESIONAL**  
**TRABAJO DE SUFICIENCIA PROFESIONAL**  
**(Sustentación de Caso)**

**“APLICACIÓN DE LAS METODOLOGÍAS PCI Y VIZIR EN LA EVALUACIÓN  
DEL ESTADO DE PAVIMENTO FLEXIBLE DE LAS PRINCIPALES CALLES  
DE LA AA.VV. DOS DE FEBRERO - DISTRITO DE LA BANDA DE SHILCAYO,  
PROVINCIA Y DEPARTAMENTO DE SAN MARTÍN – 2019”.**

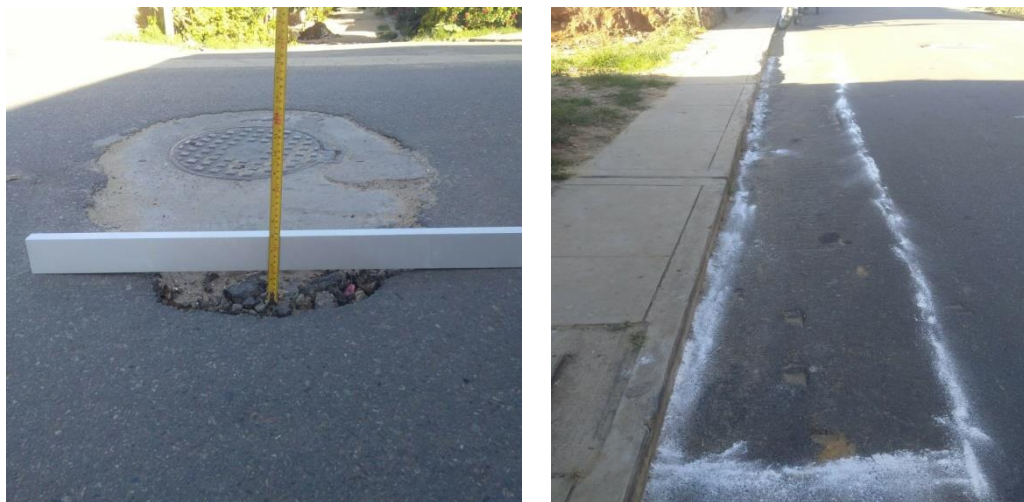
**Figura 45.** Testigo de defectos en el pavimento flexible

La falla que mayor se observo fue el deterioro del pavimento en baches con una severidad alta, ya que también es una falla estructural que influye en la carpeta asfáltica.

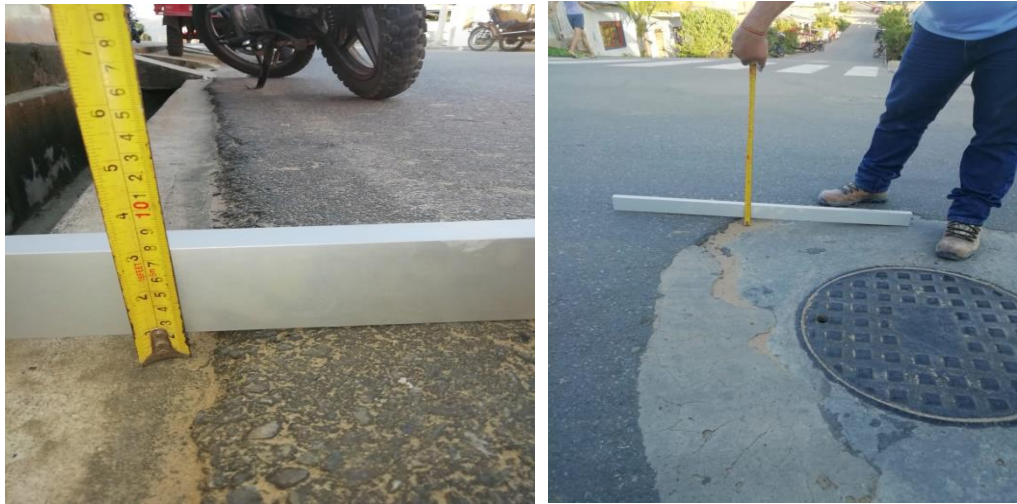
**Figura 46.** Testigo de defectos en el pavimento flexible

Las fallas que menos afectan el pavimento en este tramo fueron el parches y parches de cortes utilitarios en severidad baja e Hinchamiento en una severidad media, pues sus áreas son pequeñas comparada con otras áreas totales inspeccionadas.

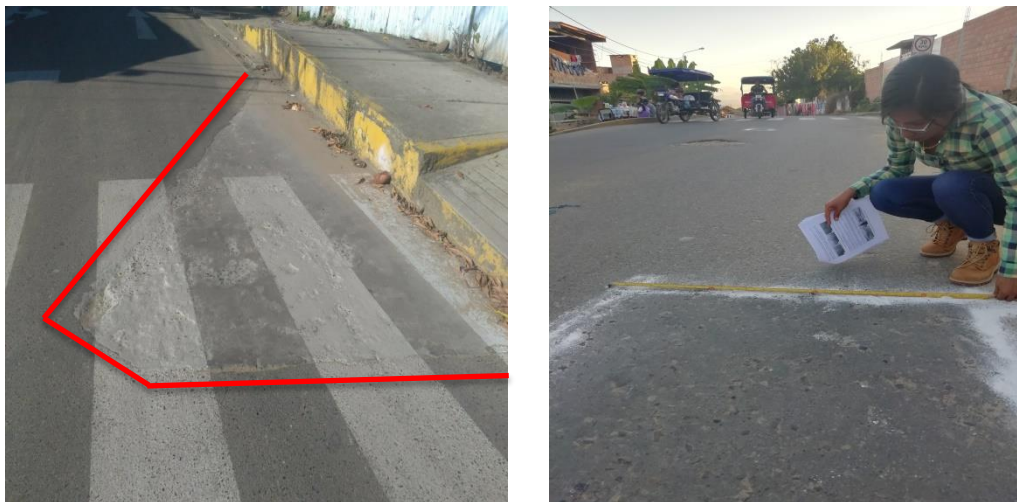
**Figura 47.** Testigo de defectos en el pavimento flexible

La piel de cocodrilo, exudación, fisuras en bloque, abultamientos y hundimientos, corrugación, depresión, fisura de borde, desplazamiento, fisura parabólica o por deslizamiento, no afectan el estado del pavimento, puesto que el tamaño de las fallas no son representativos comparando con toda la unidad de muestra; por lo tanto el valor deducido es cero (0).

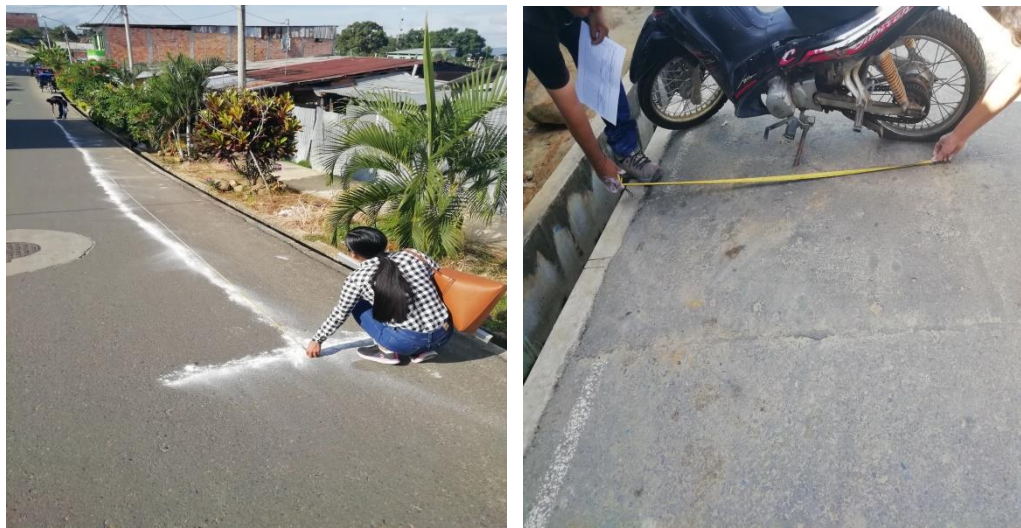
**Figura 48.** Testigo de defectos en el pavimento flexible.

La falla que mayor se observó fue el deterioro del pavimento en parches y parches de cortes utilitarios con severidad baja, ya que es también una falla estructural en la cual influye en su totalidad de la carpeta asfáltica.

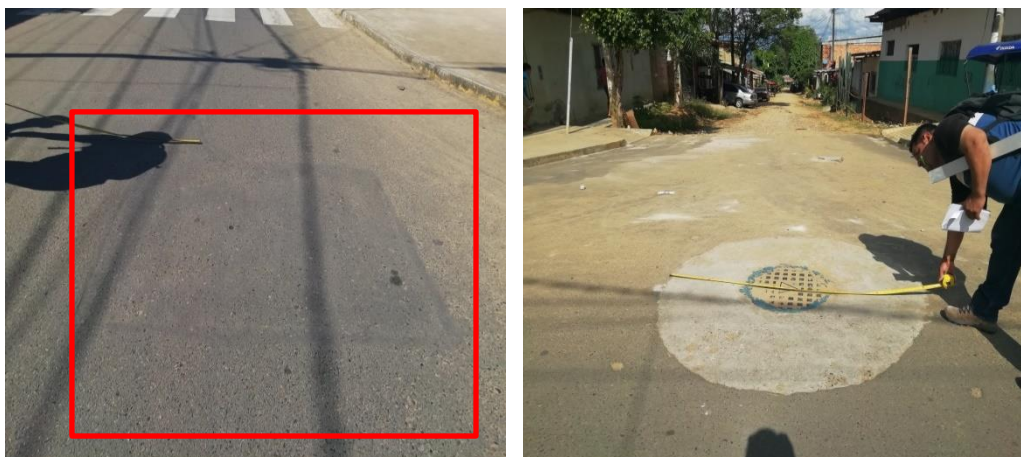
**Figura 49.** Testigo de defectos en el pavimento flexible.

Las fallas que menos afectan el pavimento en este tramo fueron el parches y parches de cortes utilitarios en severidad media, fisura parabólica o por deslizamiento con severidad baja, agregado pulido también en baja severidad, pues sus áreas son pequeñas comparada con otras áreas totales inspeccionadas.

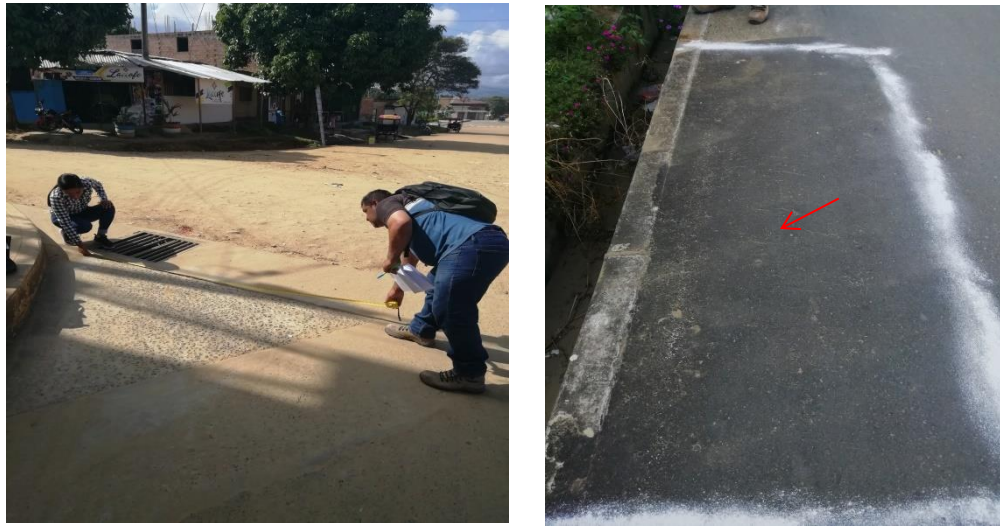
**Figura 50.** Testigo de defectos en el pavimento flexible

La piel de cocodrilo, exudación, fisuras en bloque, corrugación, depresión, fisura de borde, fisura de reflexión de junta, fisuras longitudinales y transversales, parabólica, desplazamiento, e hinchamiento, no afectan el estado del pavimento, puesto que el tamaño de las fallas no son representativos comparando con toda la unidad de muestra; por lo tanto el valor deducido es cero (0).

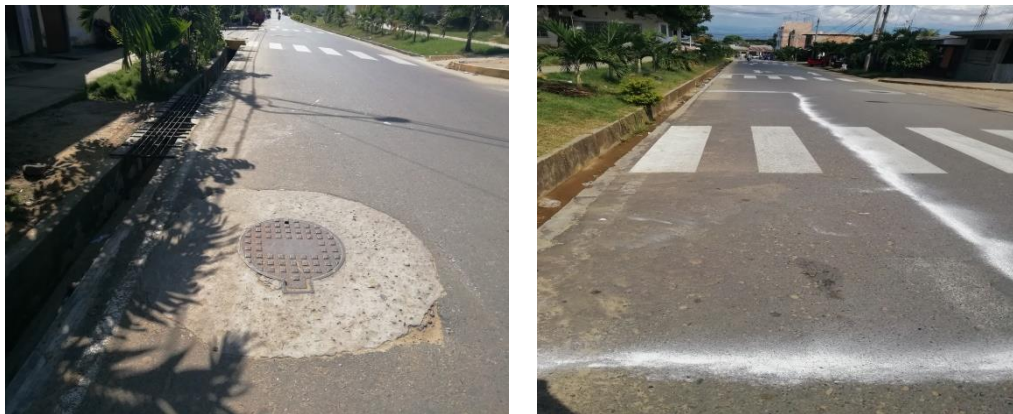
**Figura 51.** Testigo de defectos en el pavimento flexible

La falla que mayor se observó fue el deterioro del pavimento en parches y parches de cortes utilitarios en alta y baja severidad, ya que es también una falla estructural en la cual influye en su totalidad de la carpeta asfáltica.

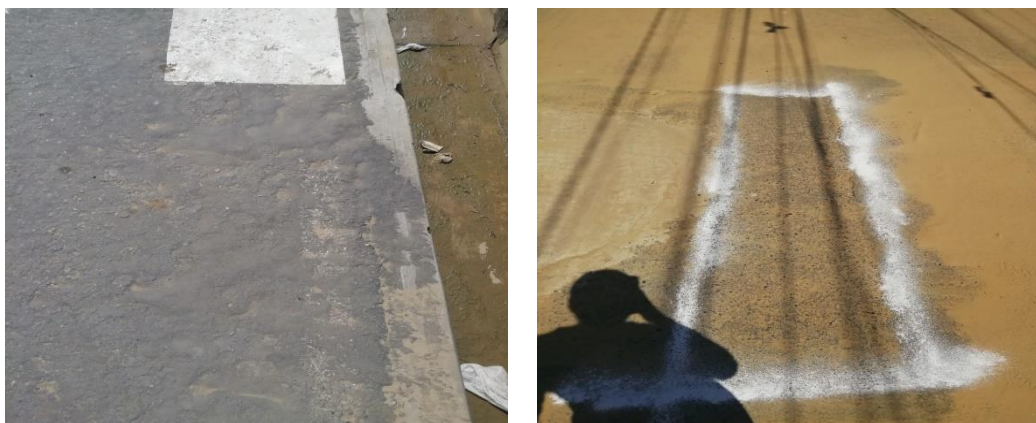
**Figura 52.** Testigo de defectos en el pavimento flexible

Las fallas que menos afectan el pavimento en este tramo fueron el desnivel carril – berma, agregado pulido y peladura por intemperismo y desprendimiento de agregados en severidad media, pues sus áreas son pequeñas comparada con otras áreas totales inspeccionadas.

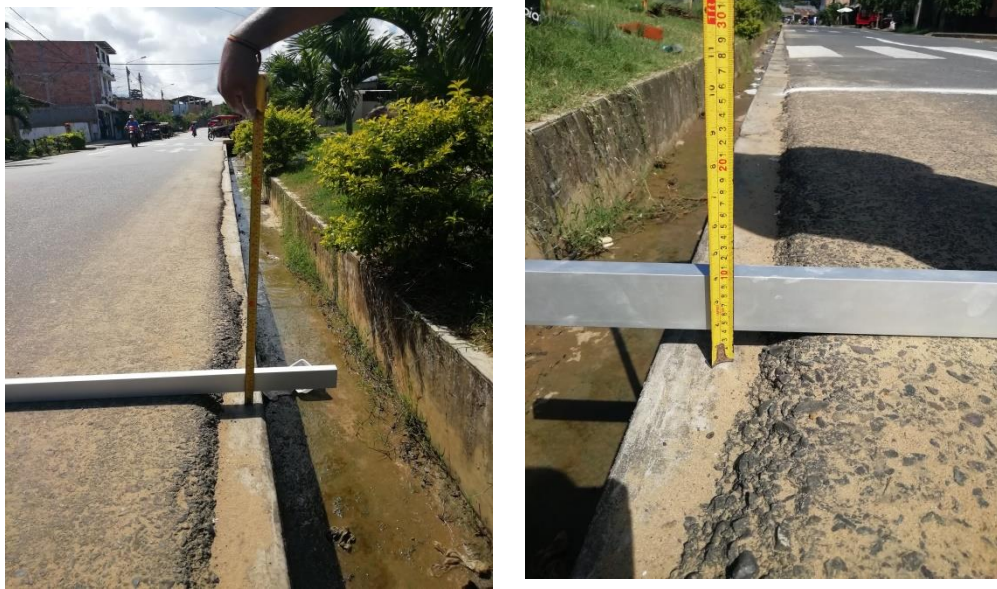
**Figura 53.** Testigo de defectos en el pavimento flexible.

La piel de cocodrilo, exudación, fisuras en bloque, abultamientos y hundimientos, corrugación, depresión, fisura de borde, fisura de reflexión de junta, fisuras longitudinales y transversales, baches, Ahuellamiento, desplazamiento, fisura parabólica o por deslizamiento, hinchamiento, no afectan el estado del pavimento, puesto que el tamaño de las fallas no son representativos comparando con toda la unidad de muestra; por lo tanto el valor deducido es cero (0).

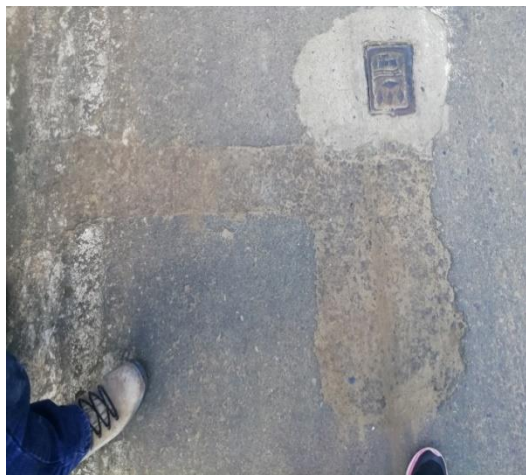
**Figura 54.** Testigo de defectos en el pavimento flexible

La Falla que mayor se observó fue el deterioro del pavimento en peladura por intemperismo y desprendimiento de agregados en un área mayor, en media severidad, ya que es también una falla estructural en la cual influye en su totalidad de la carpeta asfáltica.

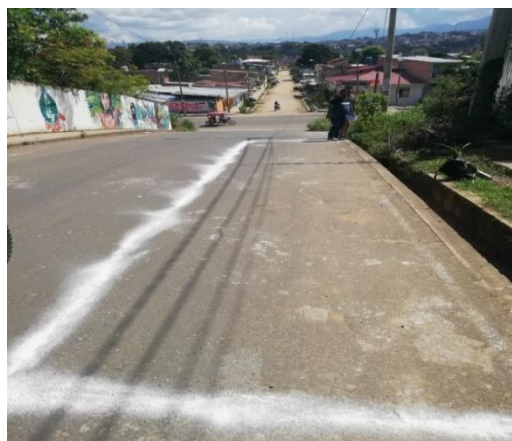
**Figura 55.** Testigo de defectos en el pavimento flexible

Las fallas que menos afectan el pavimento en este tramo fueron el parches y parches de cortes utilitarios en severidad baja, pues sus áreas son pequeñas comparada con otras áreas totales inspeccionadas.

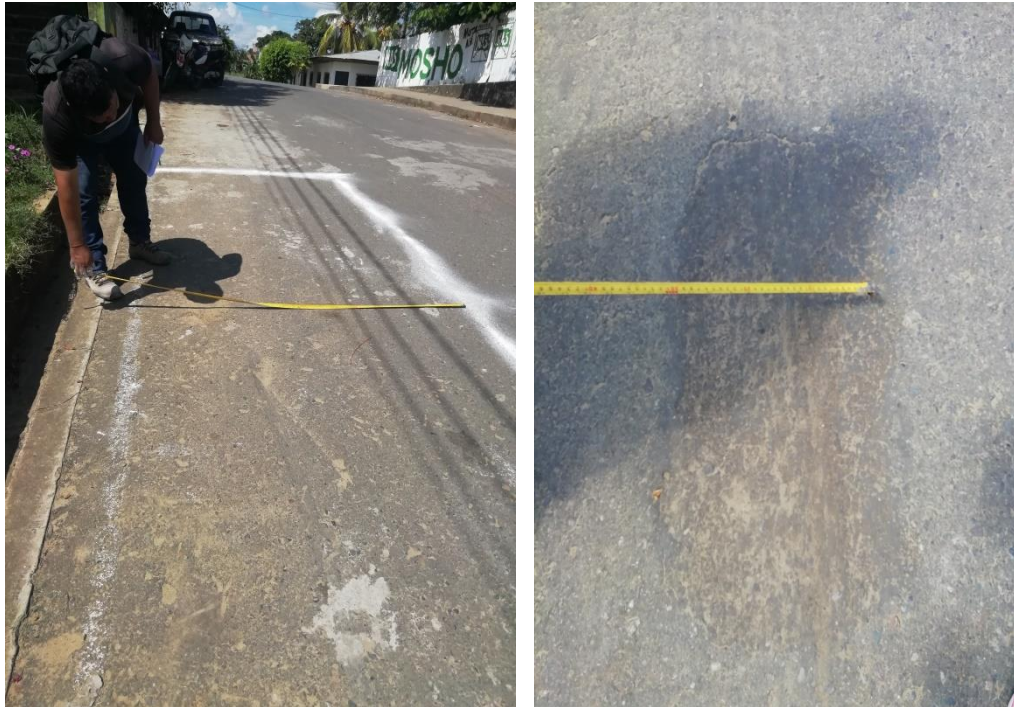
**Figura 56.** Testigo de defectos en el pavimento flexible

La piel de cocodrilo, exudación, fisuras en bloque, abultamientos y hundimientos, corrugación, depresión, fisura de borde, fisura de reflexión de junta, desnivel carril – berma, fisuras longitudinales y transversales, agregado pulido, baches, ahuellamiento, desplazamiento, fisura parabólica o por deslizamiento, hinchamiento, no afectan el estado del pavimento, puesto que el tamaño de las fallas no son representativos comparando con toda la unidad de muestra; por lo tanto el valor deducido es cero (0).

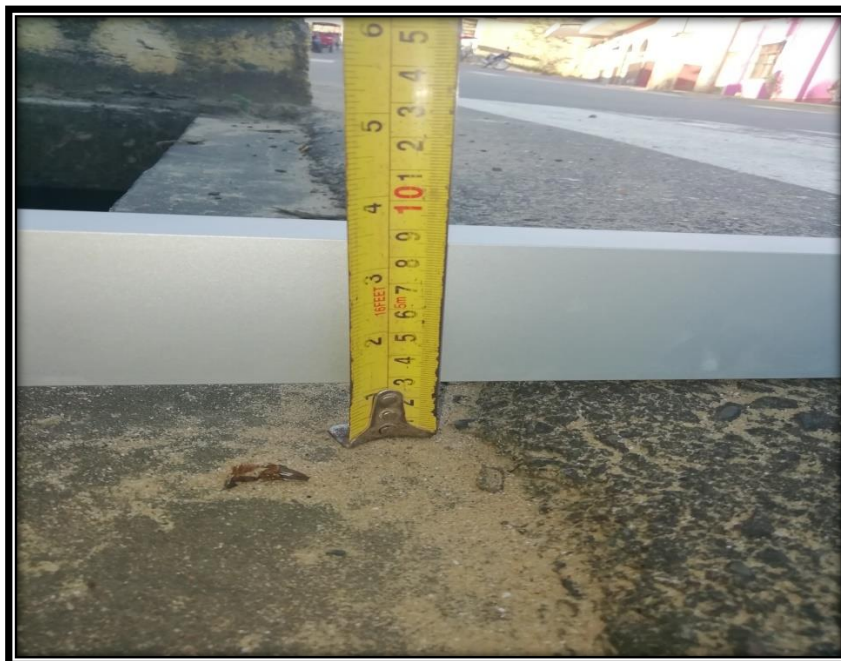
**FOTO N° 01:** En la vista se observa el desnivel de carril de berma.

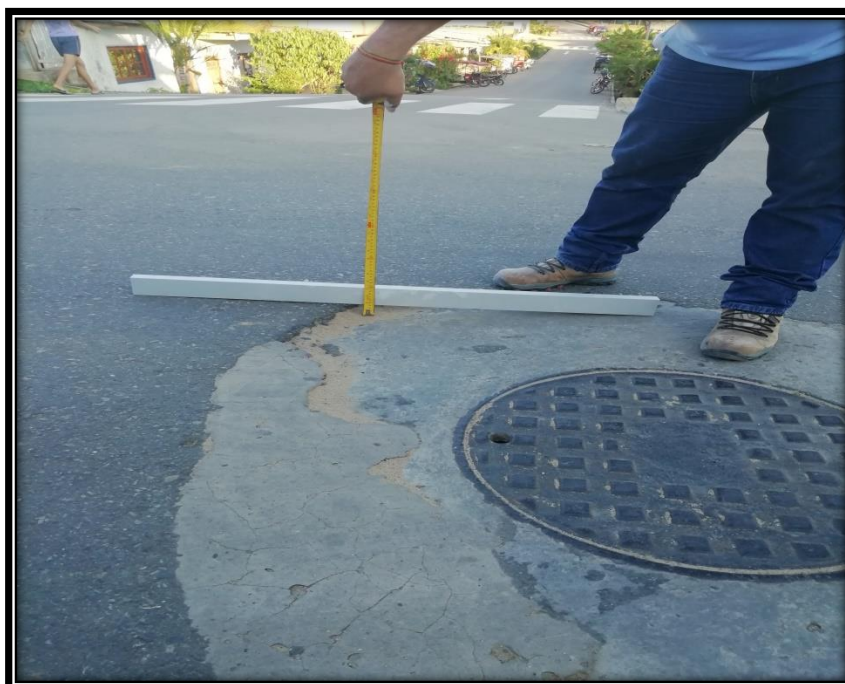
**FOTO N° 02:** Se observa el deterioro del pavimento flexible en un empalme.

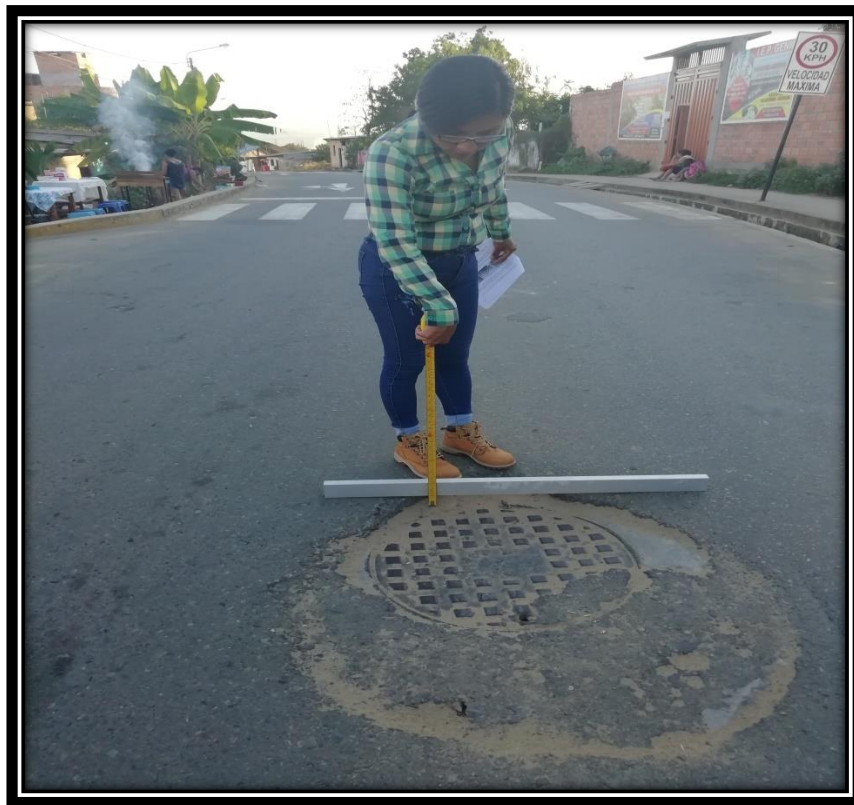
**FOTO N° 03:** Se observa la medición de un desnivel en el pavimento flexible.

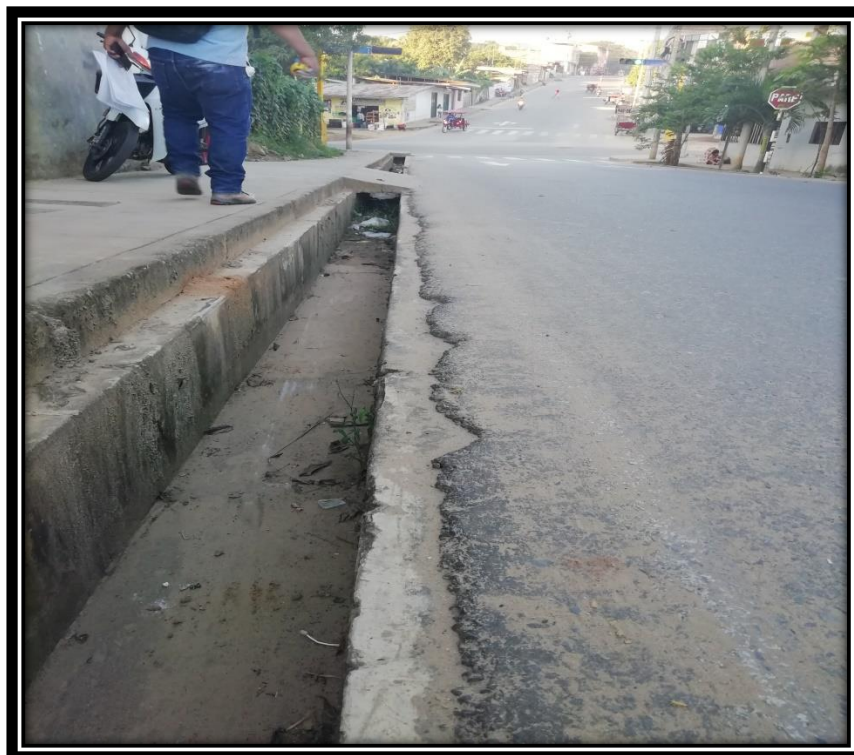
**FOTO N° 04:** Se observa el desnivel de berma en gran parte del tramo.

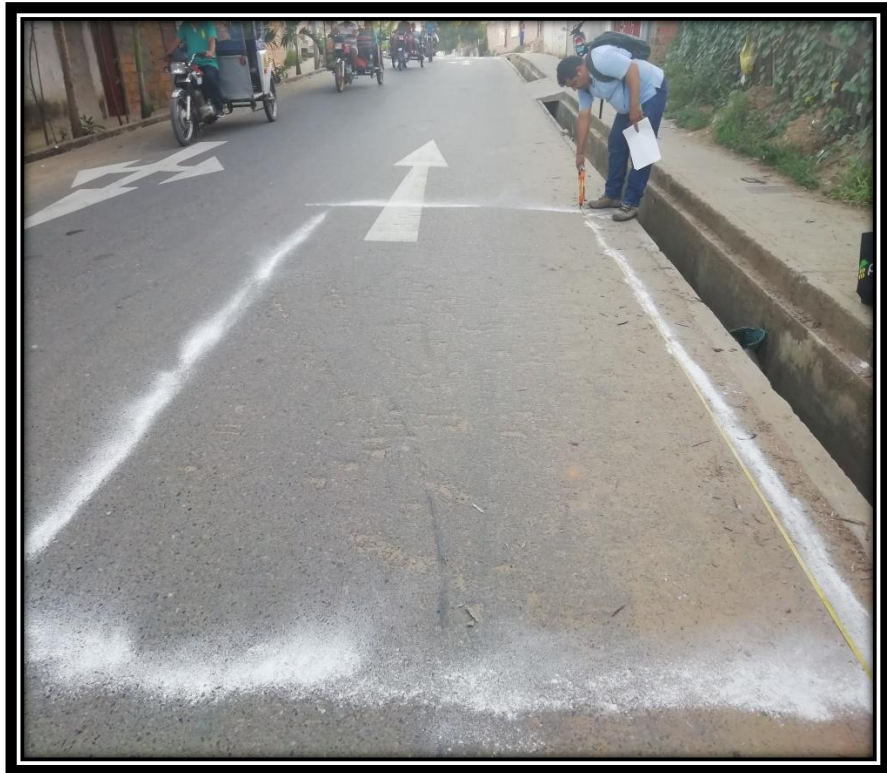
**FOTO N° 05:** Se observa una falla de desprendimiento de materiales.

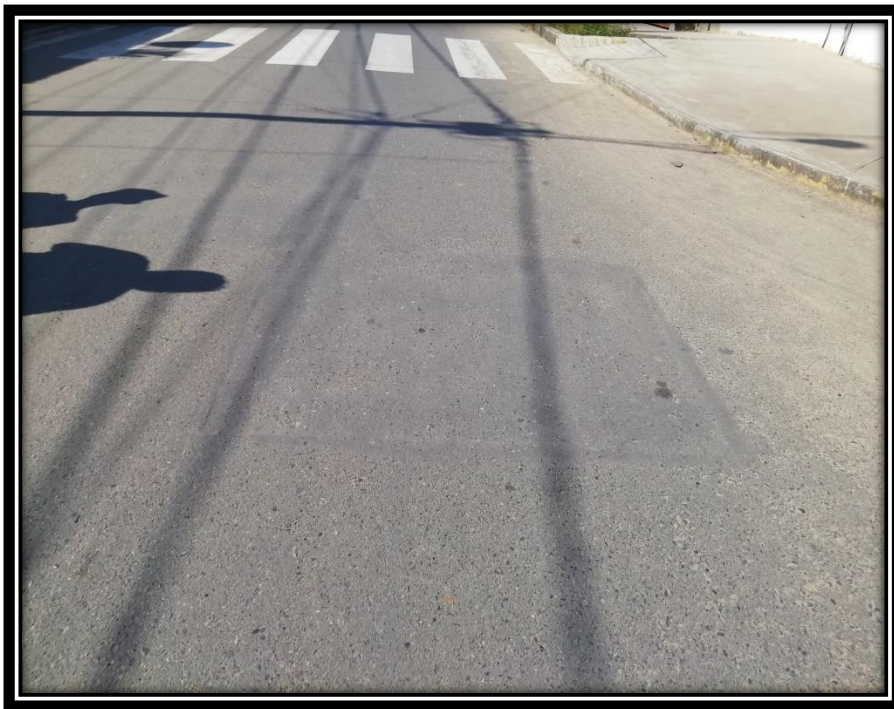
**FOTO N° 06:** Se observa una falla de parche en el pavimento flexible.
