**FACULTAD DE CIENCIAS E INGENIERÍA
PROGRAMA ACADÉMICO DE INGENIERÍA
CIVIL**

TESIS

**EVALUACIÓN DEL ESTADO SUPERFICIAL DEL PAVIMENTO
FLEXIBLE, MEDIANTE EL MÉTODO DEL ÍNDICE DE CONDICIÓN
DEL PAVIMENTO, EN LA VÍA LAMAS - CRUCE CON LA VIA
FERNANDO BELAUNDE TERRY, EN LA PROVINCIA DE LAMAS,
REGIÓN SAN MARTÍN – 2019**

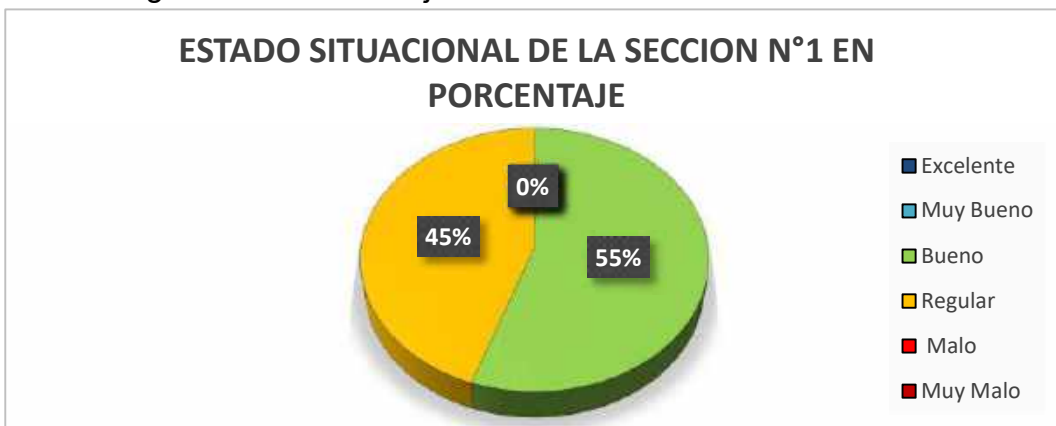
Figura N°4: Porcentaje del Estado de la Sección N°01

La sección N°01 está comprendida desde la Unidad de Muestra 1 hasta la 14, se obtuvo un PCI promedio de 65.10, según el rango de clasificación el pavimento flexible se encuentra en un estado bueno, esto pertenece a los primeros 500 metros evaluados.

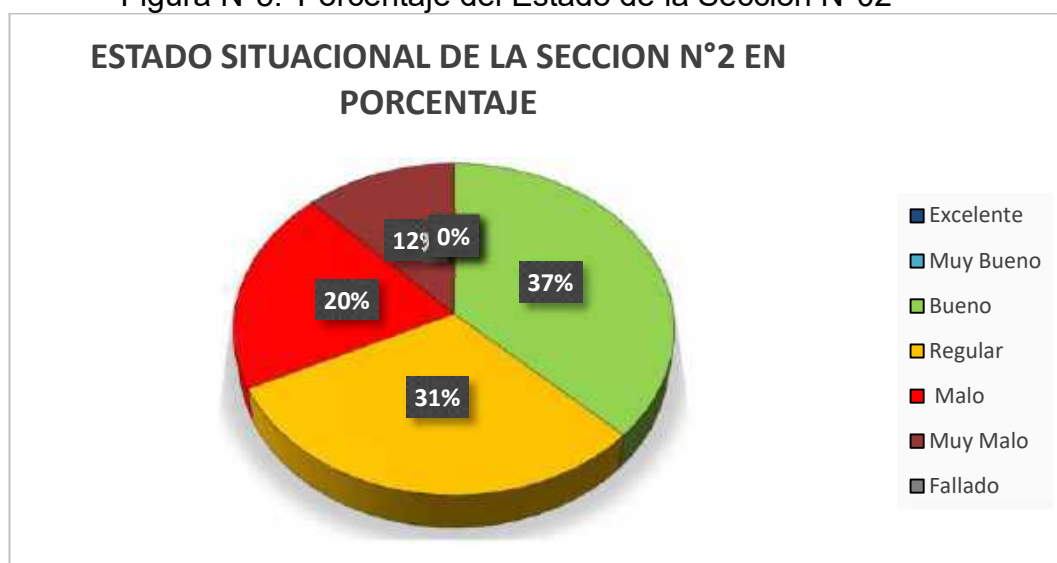
Figura N°5: Porcentaje del Estado de la Sección N°02

La sección N°02 está comprendida desde la Unidad de Muestra 1 hasta la 14, se obtuvo un PCI promedio de 45.26, según el rango de clasificación el pavimento flexible se encuentra en un estado regular, esto comprende de 0+500 a 1+000 KM.

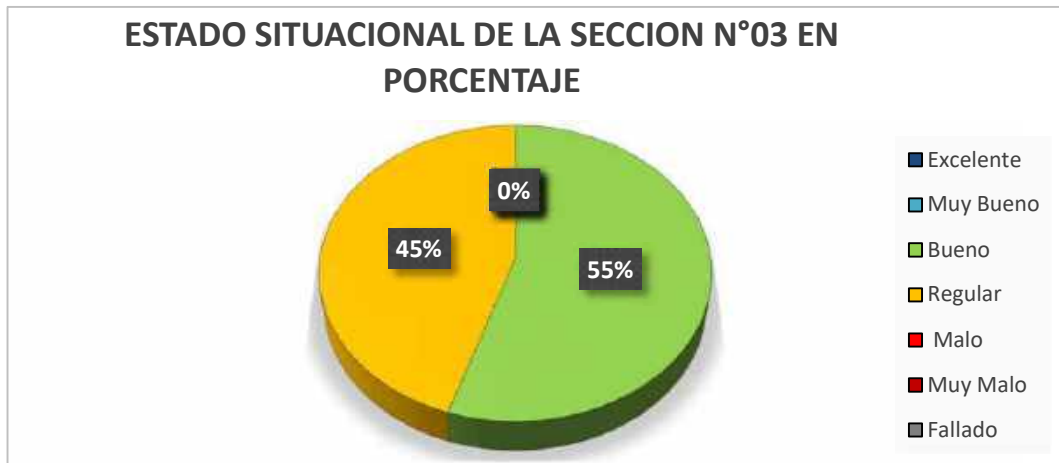
Figura N°6: Porcentaje del Estado de la Sección N°03

La sección N°03 está comprendida desde la Unidad de Muestra 1 hasta la 14, se obtuvo un PCI promedio de 53.02, según el rango de clasificación el pavimento flexible se encuentra en un estado regular, esto comprende de 1+000 a 1+500 KM.

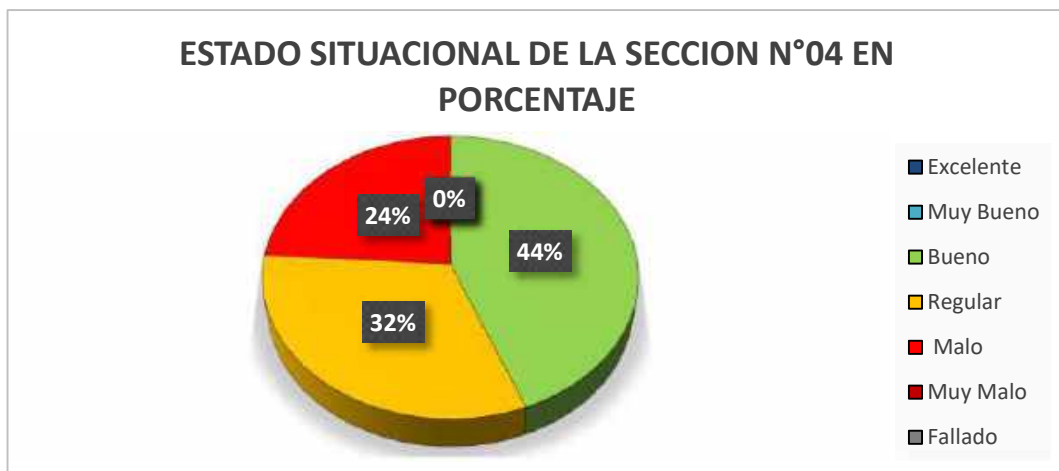
Figura N°7: Porcentaje del Estado de la Sección N°04

La sección N°04 está comprendida desde la Unidad de Muestra 1 hasta la 14, se obtuvo un PCI promedio de 49.89, según el rango de clasificación el pavimento flexible se encuentra en un estado regular, esto comprende de 1+500 a 2+000 KM.

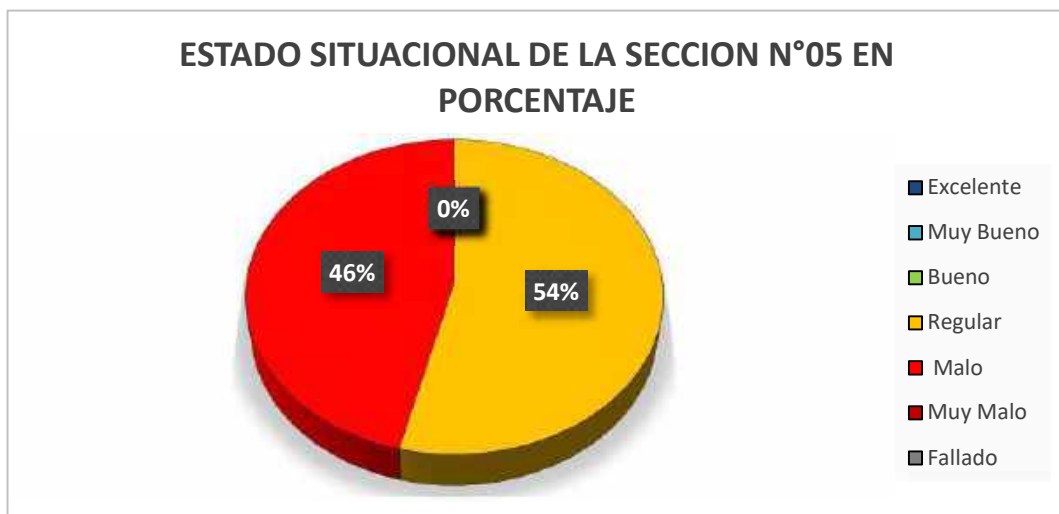
Figura N°8: Porcentaje del Estado de la Sección N°05

La sección N°05 está comprendida desde la Unidad de Muestra 1 hasta la 14, se obtuvo un PCI promedio de 43.87, según el rango de clasificación el pavimento flexible se encuentra en un estado regular, esto comprende de 2+000 a 2+500 KM.

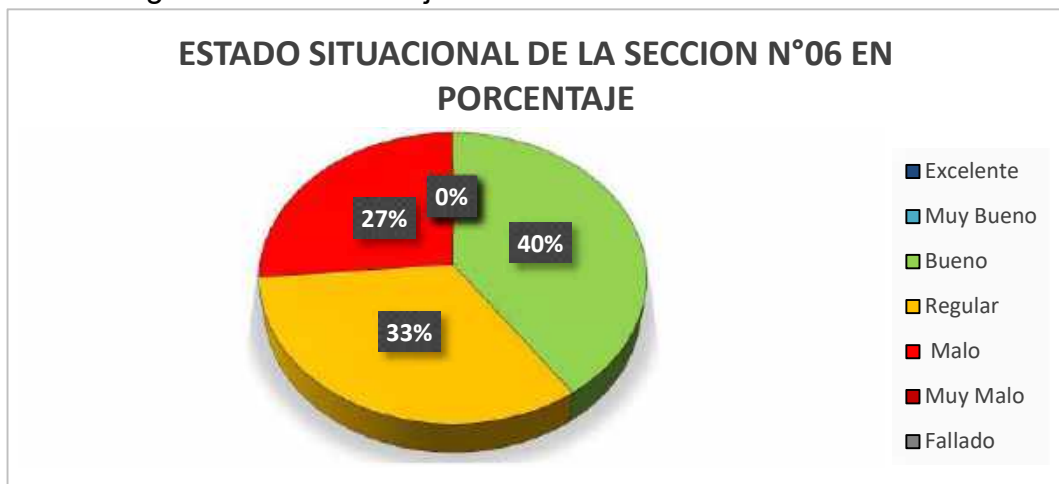
Figura N°9: Porcentaje del Estado de la Sección N°06

La sección N°06 está comprendida desde la Unidad de Muestra 1 hasta la 14, se obtuvo un PCI promedio de 47.51, según el rango de clasificación el pavimento flexible se encuentra en un estado regular, esto comprende de 2+500 a 3+000 KM.

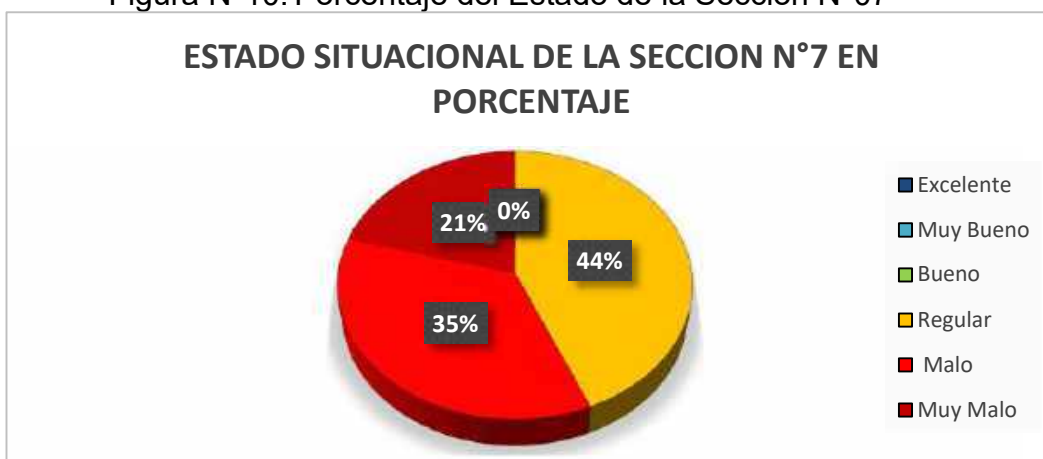
Figura N°10: Porcentaje del Estado de la Sección N°07

La sección N°07 está comprendida desde la Unidad de Muestra 1 hasta la 14, se obtuvo un PCI promedio de 41.89, según el rango de clasificación el pavimento flexible se encuentra en un estado regular, esto comprende de 3+000 a 3+500 KM.

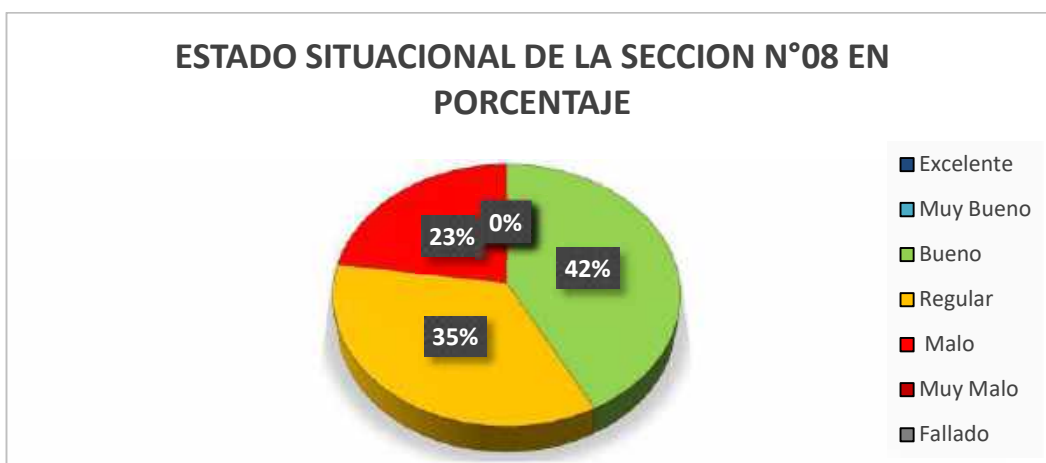
Figura N°11: Porcentaje del Estado de la Sección N°08

La sección N°08 está comprendida desde la Unidad de Muestra 1 hasta la 14, se obtuvo un PCI promedio de 49.44, según el rango de

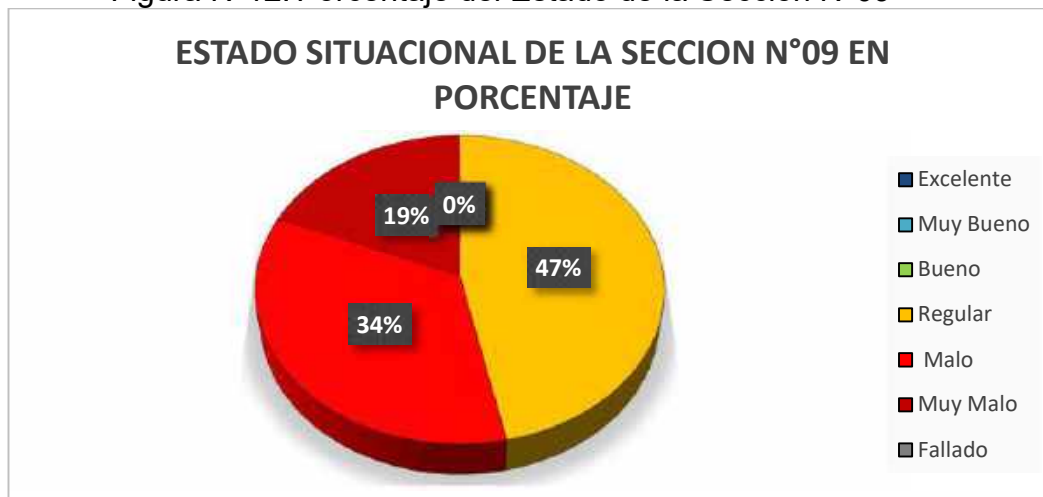
Figura N°12: Porcentaje del Estado de la Sección N°09

La sección N°09 está comprendida desde la Unidad de Muestra 1 hasta la 14, se obtuvo un PCI promedio de 36.29, según el rango de clasificación el pavimento flexible se encuentra en un estado malo, esto comprende de 4+000 a 4+500 KM.

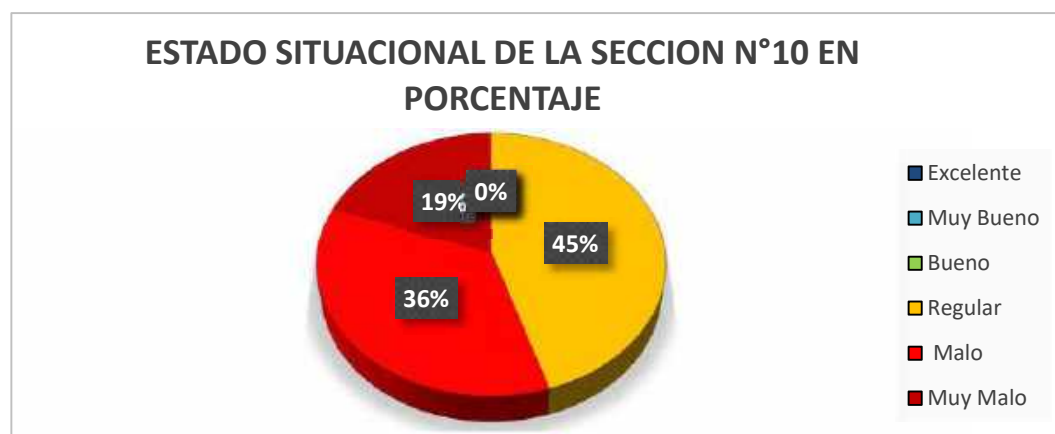
Figura N°13: Porcentaje del Estado de la Sección N°10

La sección N°10 está comprendida desde la Unidad de Muestra 1 hasta la 14, se obtuvo un PCI promedio de 35.95, según el rango de

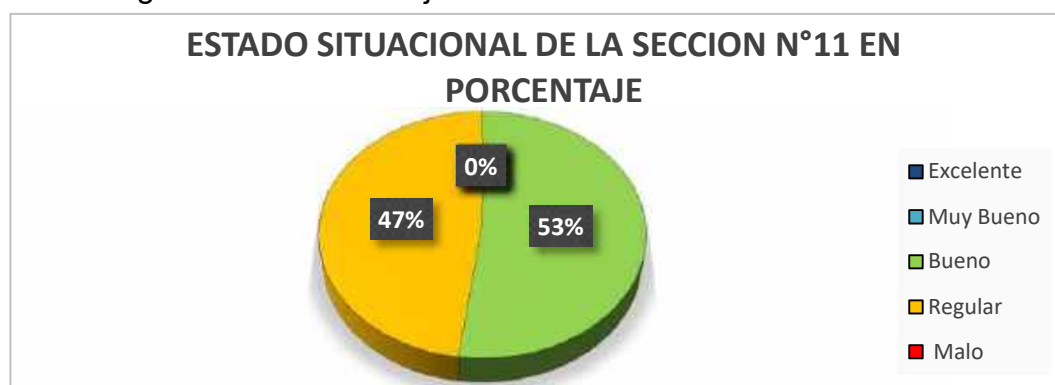
Figura N°14: Porcentaje del Estado de la Sección N°11

La sección N°11 está comprendida desde la Unidad de Muestra 1 hasta la 14, se obtuvo un PCI promedio de 53.79, según el rango de clasificación el pavimento flexible se encuentra en un estado regular, esto comprende de 5+000 a 5+500 KM.

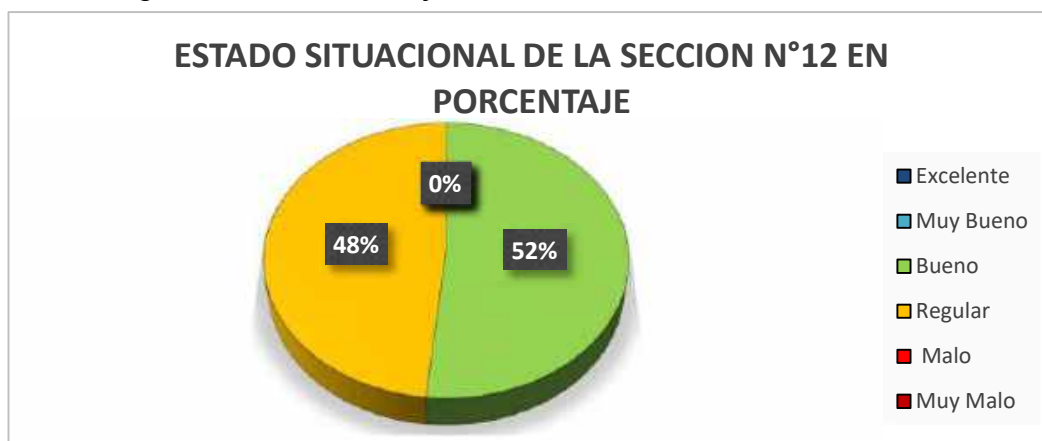
Figura N°15: Porcentaje del Estado de la Sección N°12

La sección N°12 está comprendida desde la Unidad de Muestra 1 hasta la 14, se obtuvo un PCI promedio de 52.17, según el rango de clasificación el pavimento flexible se encuentra en un estado regular, esto comprende de 5+500 a 6+000 KM.

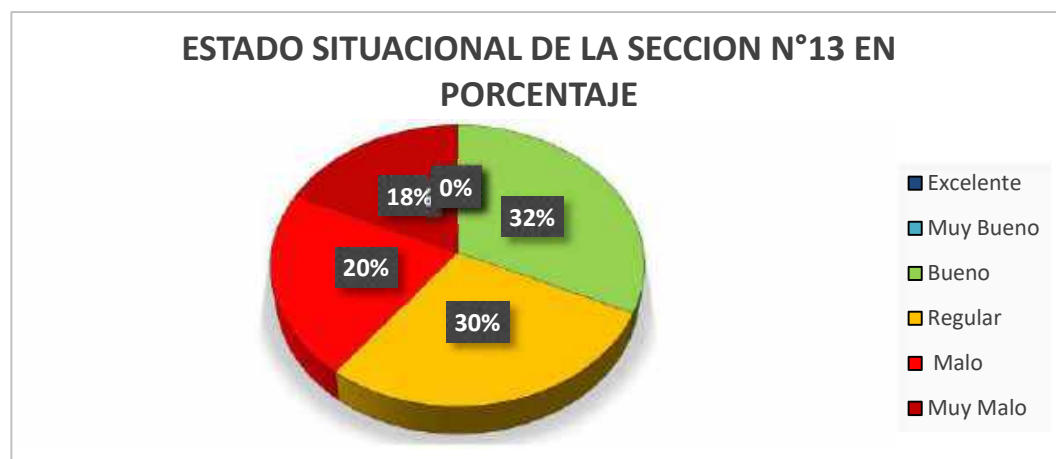
Figura N°16: Porcentaje del Estado de la Sección N°13

La sección N°13 está comprendida desde la Unidad de Muestra 1 hasta la 14, se obtuvo un PCI promedio de 48.89, según el rango de clasificación el pavimento flexible se encuentra en un estado regular esto comprende de 6+000 a 6+500 KM.

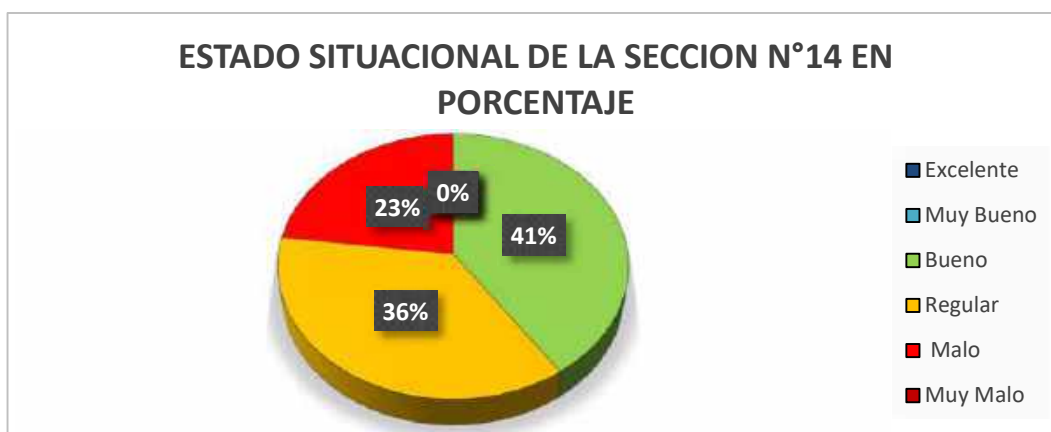
Figura N°17: Porcentaje del Estado de la Sección N°14

La sección N°14 está comprendida desde la Unidad de Muestra 1 hasta la 14, se obtuvo un PCI promedio de 47.91, según el rango de clasificación el pavimento flexible se encuentra en un estado regular, esto comprende de 6+500 a 7+000 KM.

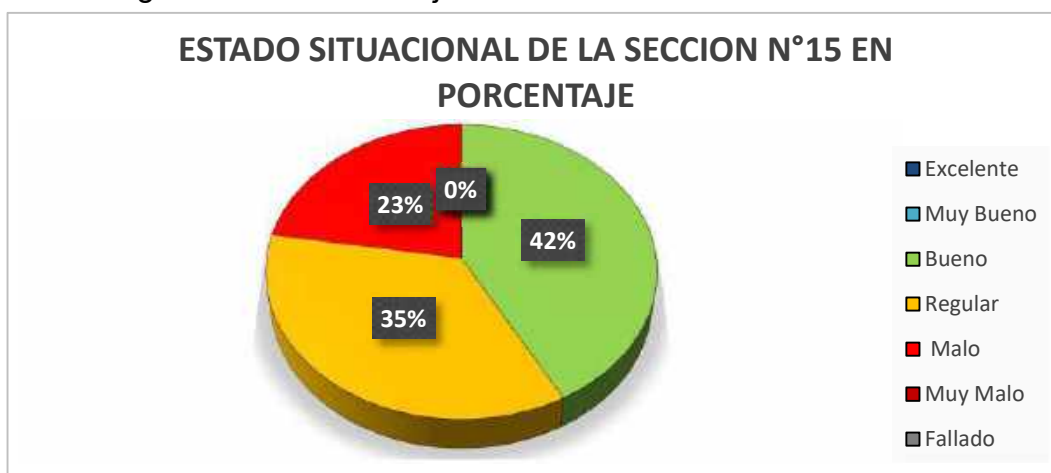
Figura N°18: Porcentaje del Estado de la Sección N°15

La sección N°15 está comprendida desde la Unidad de Muestra 1 hasta la 14, se obtuvo un PCI promedio de 48.74, según el rango de clasificación el pavimento flexible se encuentra en un estado regular, esto comprende de 7+000 a 7+500 KM.

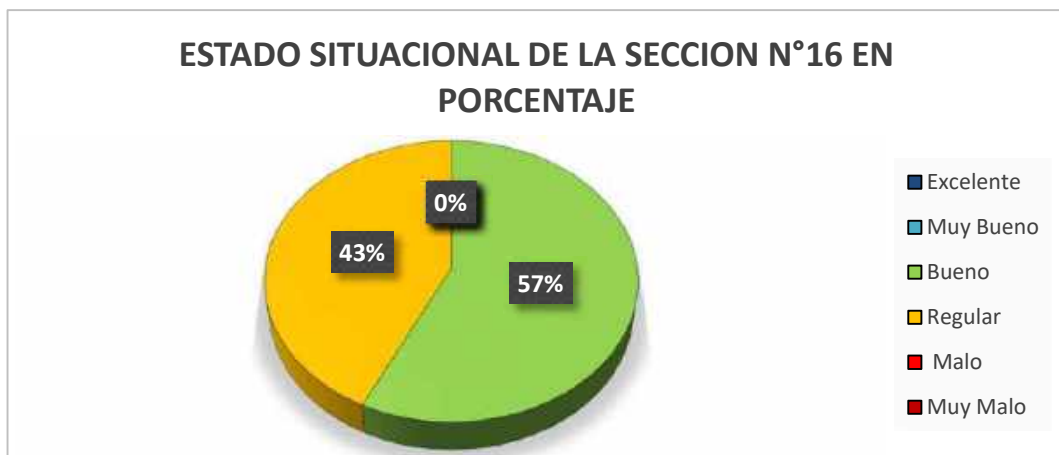
Figura N°19: Porcentaje del Estado de la Sección N°16

La sección N°16 está comprendida desde la Unidad de Muestra 1 hasta la 14, se obtuvo un PCI promedio de 60.09, según el rango de

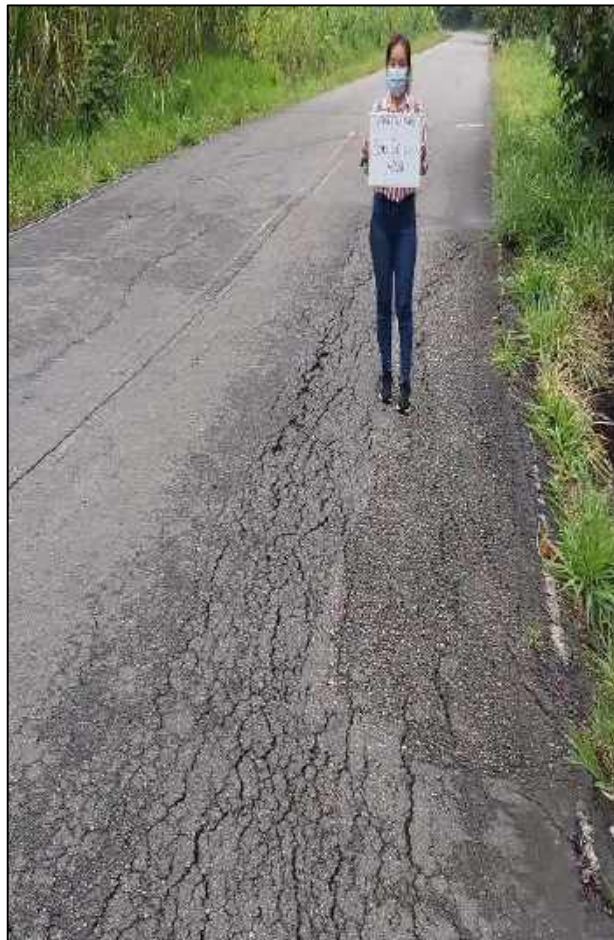
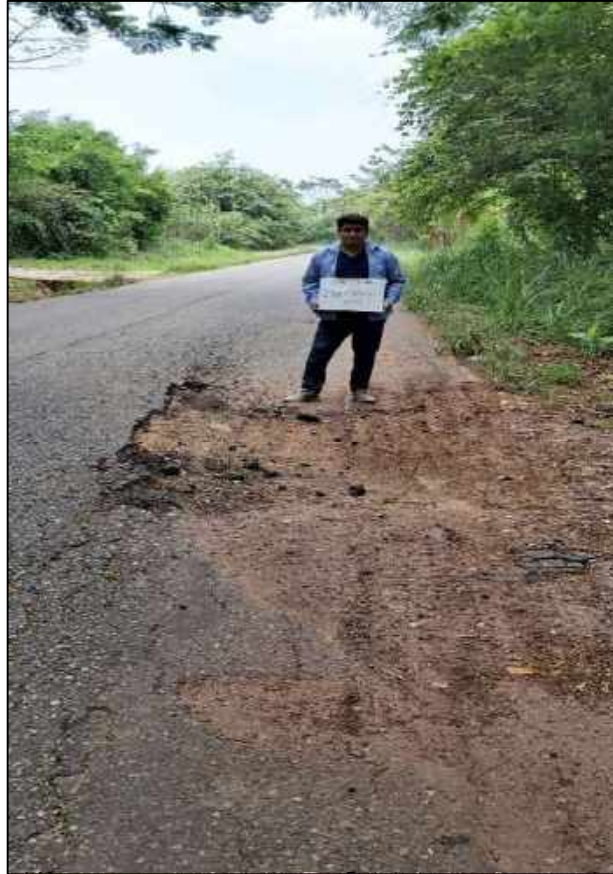
Las fallas que más predominaron a lo largo de la vía evaluada fue la falla piel de cocodrilo y Abultamientos/hundimientos, como se puede apreciar en las imágenes, encontrándose estas con una severidad alta, para la cual se recomienda un parcheo profundo en calzada.

Este estudio recomienda realizar un mantenimiento periódico, realizando las técnicas de reparación mencionadas líneas arriba, para brindar una mejor transitabilidad.

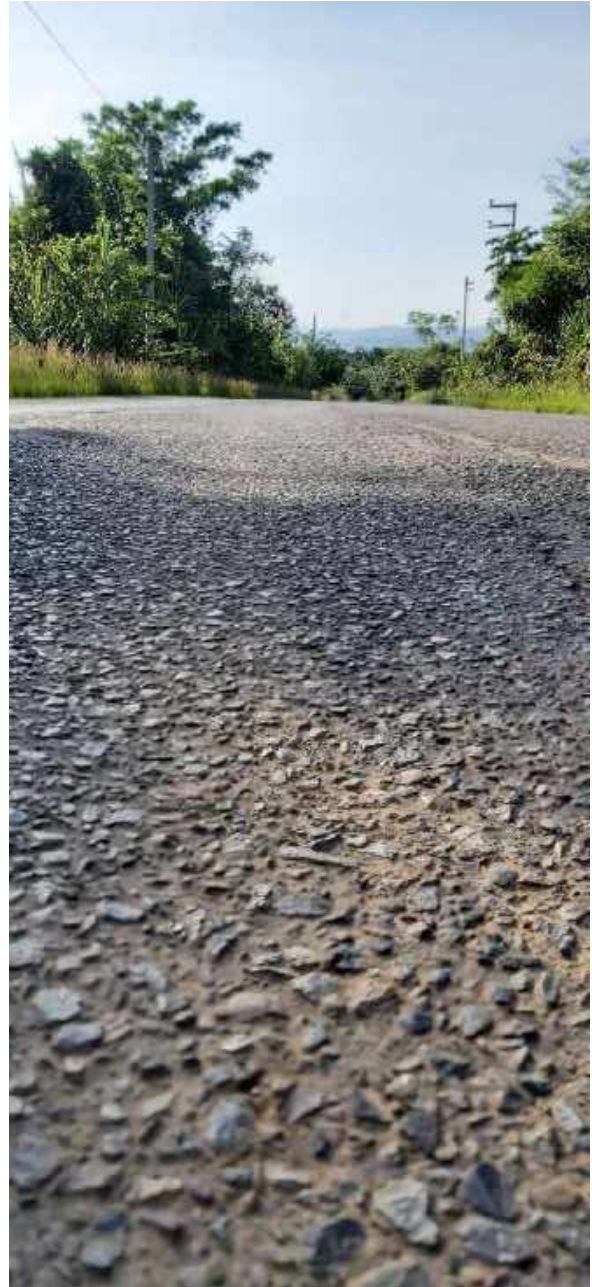
FOTO N°8: falla de desprendimiento de agregados

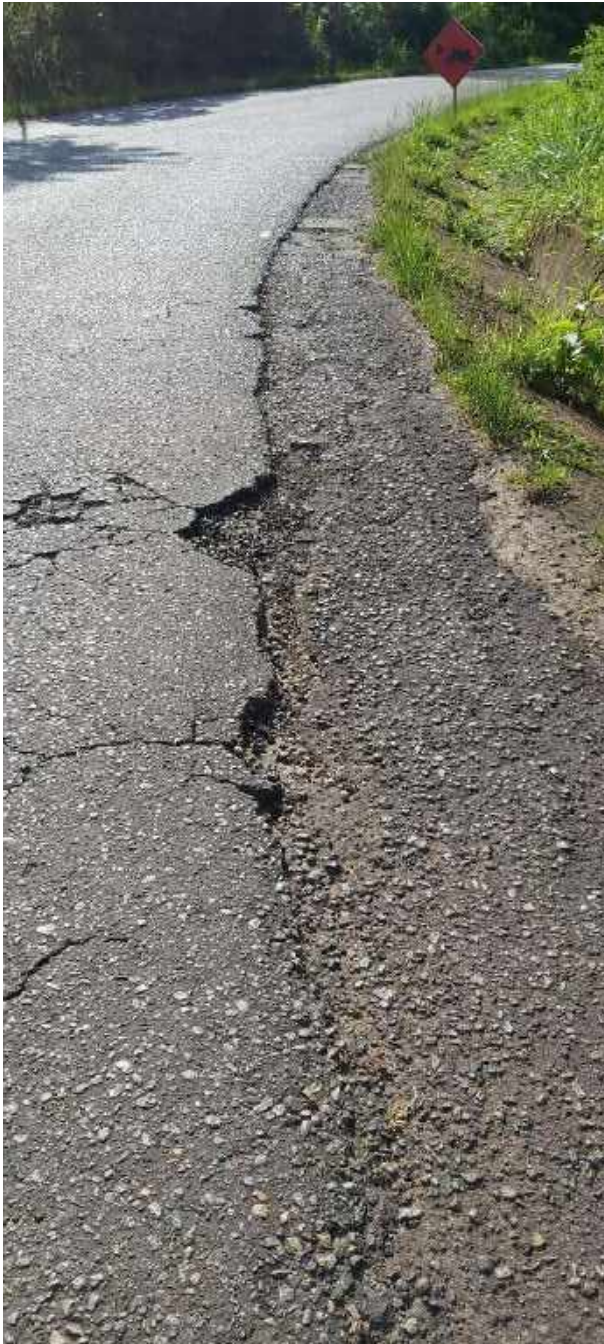
FOTO N°9: fallas de desnivel carril-berma y grietas de borde
