**FACULTAD DE CIENCIAS E INGENIERÍA
PROGRAMA ACADÉMICO DE INGENIERÍA CIVIL**

TESIS

**“ESTUDIO DEL NIVEL DE DESEMPEÑO SÍSMICO MEDIANTE EL
ANÁLISIS NO LINEAL PUSHOVER DE LA INFRAESTRUCTURA DEL
HOTEL RÍO, DISTRITO DE LA BANDA DE SHILCAYO, SAN MARTÍN
2020”**

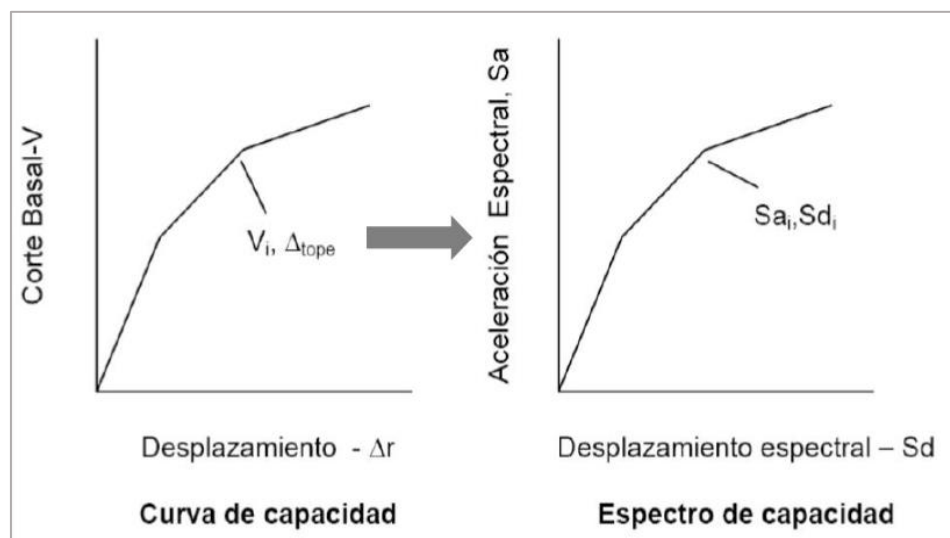
Ilustración 2: Espectro de Capacidad

Luego de obtener la curva de capacidad, la misma debe ser llevada a formato ADJR (Espectro de respuesta Aceleración Desplazamiento), ya que la misma se encuentra en términos de corte basal versus desplazamiento en el techo. Al realizar este cambio, se convierte a la curva de capacidad en el espectro de capacidad.

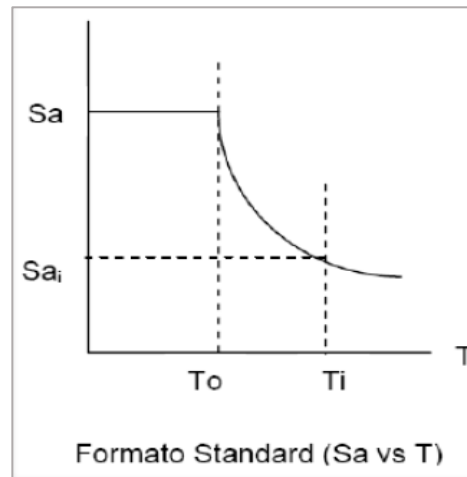
Ilustración 3: Espectro de Demanda

Los espectros de demanda, relacionan el desplazamiento espectral, con la aceleración espectral, y se los obtiene a partir de formas espectrales que relacionan la aceleración espectral con el período.

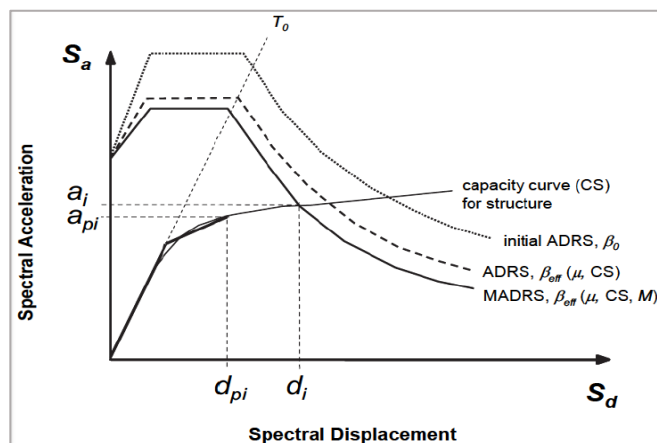
Ilustración 6: Procedimiento B (intersección con demanda MADRS)

B11. Comparar este valor estimado de desplazamiento d_i con la suposición inicial d_{pi} . Si está entre el margen de tolerancia ($\pm 5\%$), este será el punto de desempeño. De lo contrario, se deberá asumir un nuevo valor (d_{pi} , a_{pi}) y repetir el procedimiento, hasta encontrar el punto de desempeño.

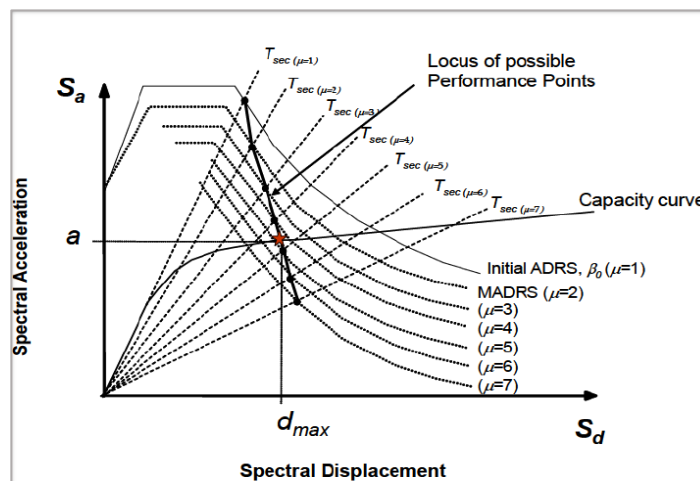
Ilustración 7: Procedimiento C (búsqueda de posibles puntos de desempeño)

C12. El punto de desempeño real será el que intersecte al espectro de capacidad.

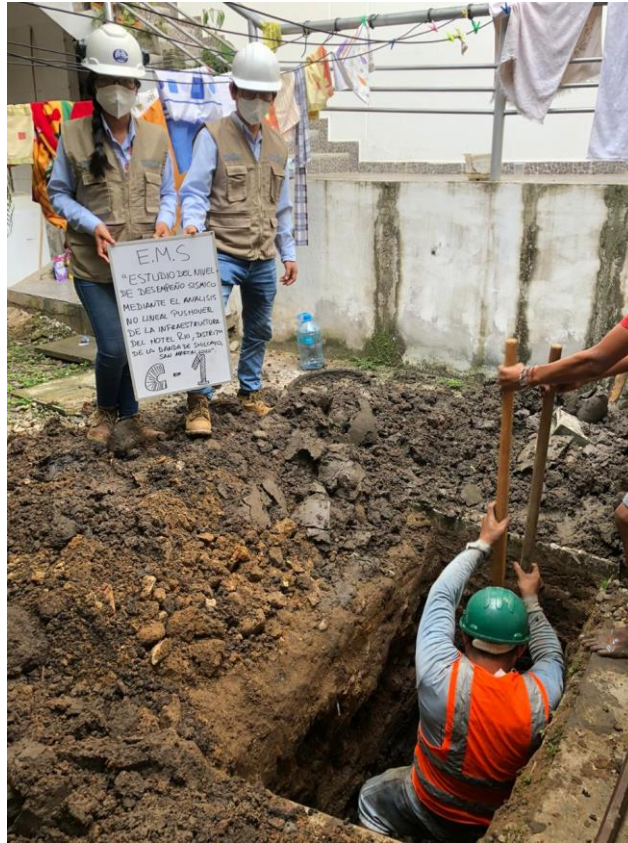
Ilustración 16: Calicata 01 - Ensayo de Mecánica de Suelos

El suelo predominante en el área de estudio **Calicata N° 01**, corresponde al suelo tipo **(GM-GC) o Grava con mezcla de arena limo y trazas de arcilla, suelo muy húmedo por infiltración de agua**, según la clasificación SUCS, cuyas características Físicos-Mecánicas son los siguientes:

No se encontró Suelos Granulares (Arena Limpia) ni material orgánico, es muy poco probable la Ocurrencia del Fenómeno de **LICUEFACCIÓN**.

Está conformado por **Suelo Tipo (GM-GC) o Grava con mezcla de arena limo y trazas de arcilla, suelo muy húmedo por infiltración de agua**, según Clasificación SUCS Y según la Clasificación AASHTO pertenecientes a los grupos y sub-grupos A-1-b (0), cuya Humedad Natural "IN SITU" alcanza a 11.20% a una profundidad de 2.30-2.80 m.

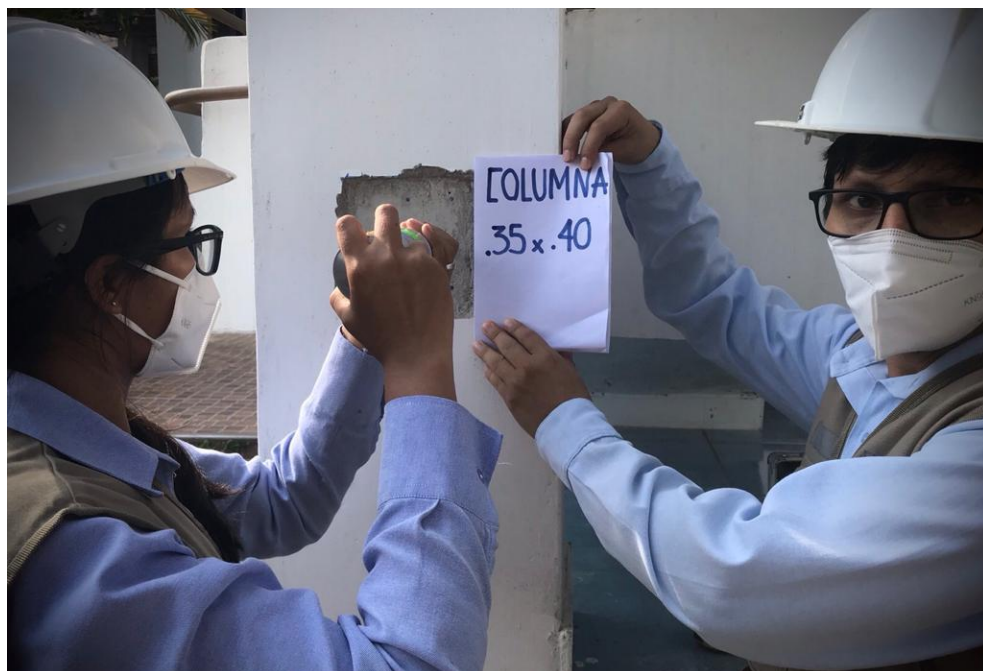
Ilustración 17: Ensayo de esclerometría aplicado a la columna de 35x40 cm

Primero se hizo la evaluación de las estructuras para lo cual se tuvo en cuenta el acabado del concreto, una vez verificado y evaluado datos para el informe, se solicitó los puntos a ensayar, solicitándose en total 16 puntos:

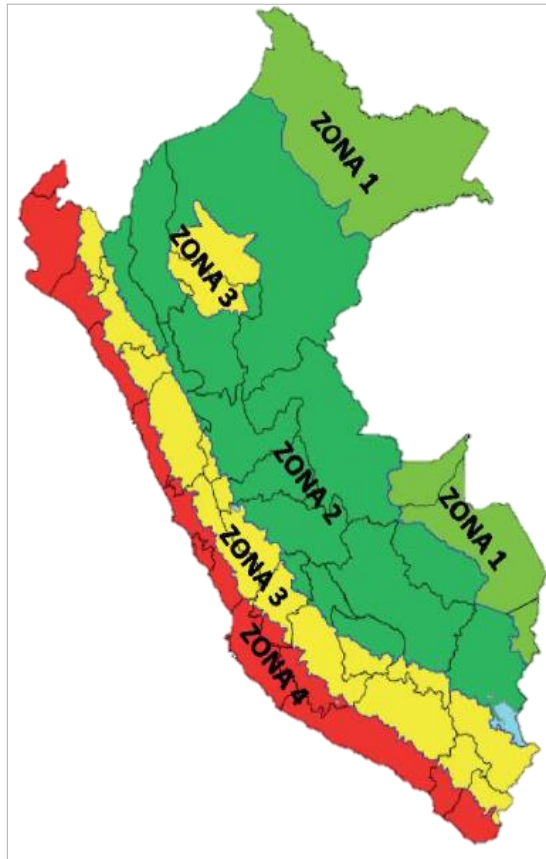
Ilustración 19: Mapa de Zonificación Sísmica. RNE E-030

Para el presente estudio, la zona en la que está ubicado el proyecto (Banda de Shilcayo - San Martín - San Martín) corresponde a la zona 3, correspondiéndole un factor de $Z=0.35s$.

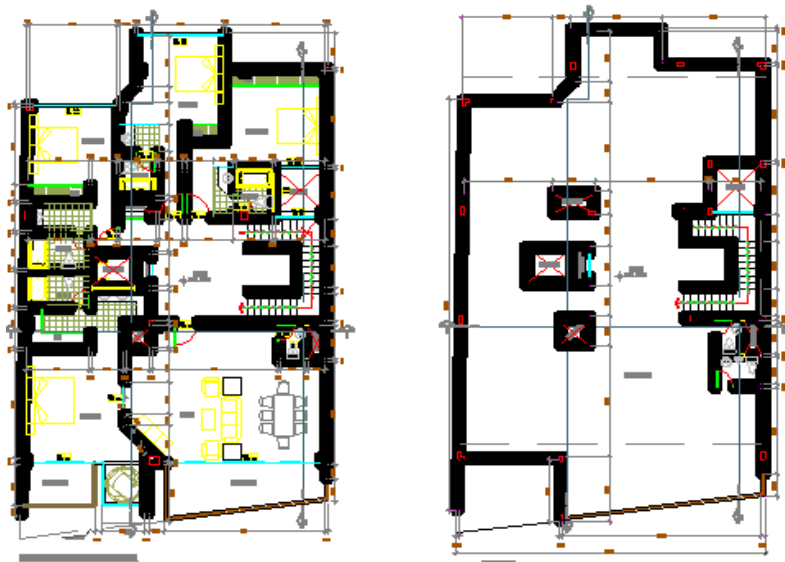
Ilustración 20: Planteamiento Estructural, Primer Nivel, Segundo Nivel, Tercer Nivel y Azotea

De acuerdo a los planos de arquitectura alcanzados, el módulo presenta la geometría mostrada en la Ilustración 20, en base a los cuales se realizó la ubicación y distribución de los elementos estructurales
