**FACULTAD DE CIENCIAS E INGENIERÍA
PROGRAMA ACADÉMICO DE INGENIERÍA CIVIL**

TESIS

**“EVALUACIÓN DE LA ESTRUCTURA DEL PAVIMENTO
FLEXIBLE Y SU RELACIÓN CON EL ESTADO DE
CONSERVACIÓN DE LA CARRETERA MORALES – SAN PEDRO
DE CUMBAZA, PROVINCIA Y DEPARTAMENTO DE SAN
MARTIN”**

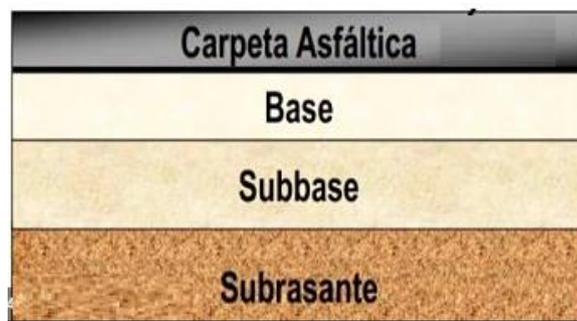
Ilustración 2: Sección Transversal del Pavimento Flexible

- **Flexible:** corresponde al pavimento que tiene en su capa superior mortero asfáltico o tratamientos superficiales distintos y sus capas inferiores de base y de sub base generalmente granulares, tales capas van mejorando desde la parte inferior hacia la superficie.

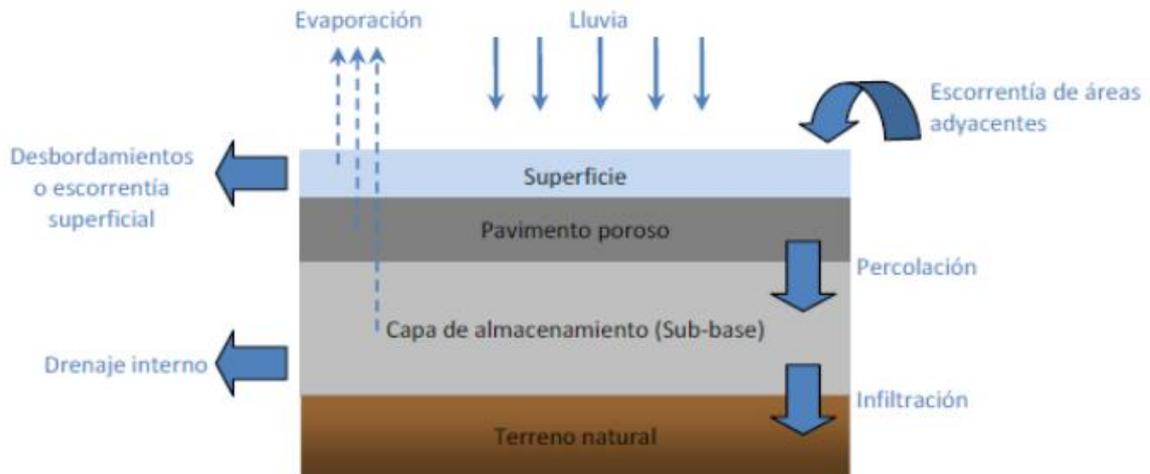
Ilustración 7: Precipitación Pluvial que afectan al pavimento flexible

Se ha realizado la recopilación de los datos pluviométricos desde el 2015 hasta lo que ca del año 2020, cuyo único fin es dar a conocer el grado agresivo de la intensidad de precipitaciones pluviales ocurridas en esta parte de la Región y sobre todo demostrar que las frecuencias e intenciones de lluvia producidas son las mínimas necesarias para inducir a posibles daos en este tipo de pavimento.

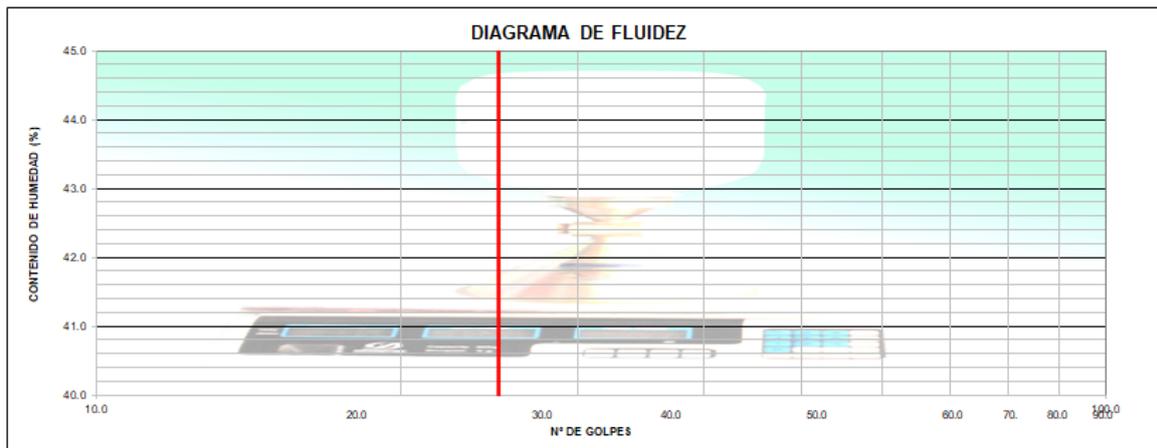
Nº TARRO	16	14
TARRO + SUELO HÚMEDO	44.68	44.11
TARRO + SUELO SECO	43.39	43.36
AGUA	1.29	0.75
PESO DEL TARRO	38.30	38.49
PESO DEL SUELO SECO	5.09	4.87
% DE HUMEDAD	25.34	15.40

CONSTANTES FÍSICAS DE LA MUESTRA	
LÍMITE LÍQUIDO	35.77
LÍMITE PLÁSTICO	20.37
ÍNDICE DE PLASTICIDAD	15.40

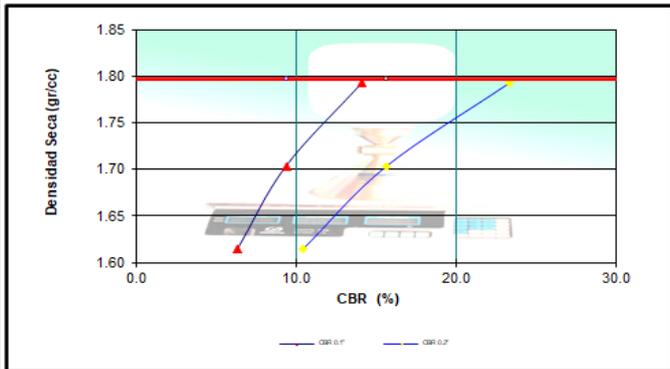
GRAFICO DE PENETRACIÓN DE CBR

C.B.R. AL 100% DE M.D.S. (%)	0.1":	14.1	0.2":	23.4
C.B.R. AL 95% DE M.D.S. (%)	0.1":	9.3	0.2":	15.6

Datos del Proctor		
Densidad Seca	1.891	gr/cc
Óptima Humedad	14.30	%

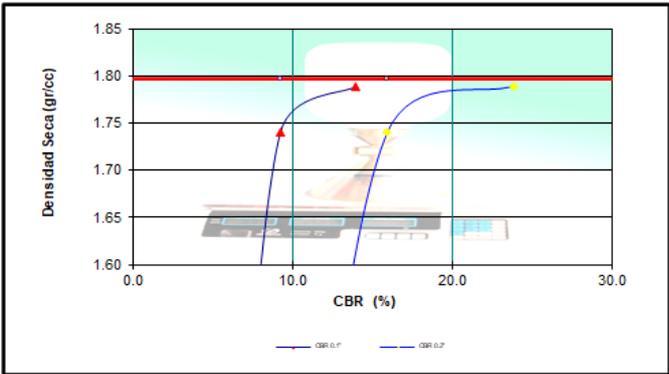
GRAFICO DE PENETRACIÓN DE CBR

C.B.R. AL 100% DE M.D.S. (%)	0.1":	13.9	0.2":	23.8
C.B.R. AL 95% DE M.D.S. (%)	0.1":	9.2	0.2":	15.9

Datos del Proctor		
Densidad Seca	1.891	gr/cc
Óptima Humedad	14.30	%

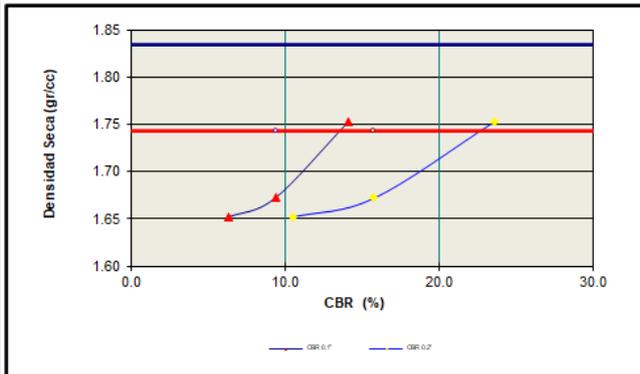
GRAFICO DE PENETRACIÓN DE CBR

C.B.R. AL 100% DE M.D.S. (%)	0.1": 14.1	0.2": 23.6
C.B.R. AL 95% DE M.D.S. (%)	0.1": 9.3	0.2": 15.7

Datos del Proctor		
Densidad Seca	1.834	gr/cc
Óptima Humedad	14.30	%

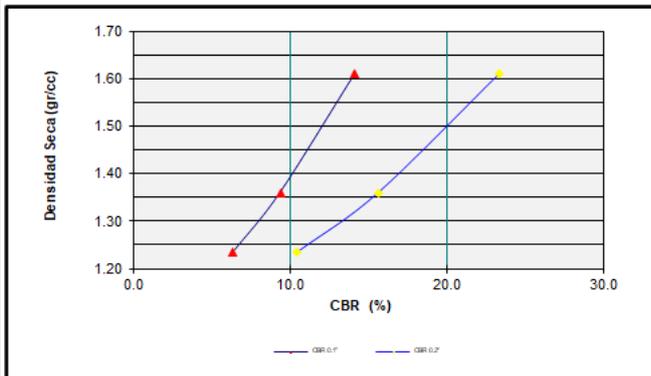
GRAFICO DE PENETRACIÓN DE CBR

C.B.R. AL 100% DE M.D.S. (%)	0.1":	14.1	0.2":	23.4
C.B.R. AL 95% DE M.D.S. (%)	0.1":	9.3	0.2":	15.6

Datos del Proctor		
Densidad Seca	1.891	gr/cc
Óptima Humedad	14.30	%

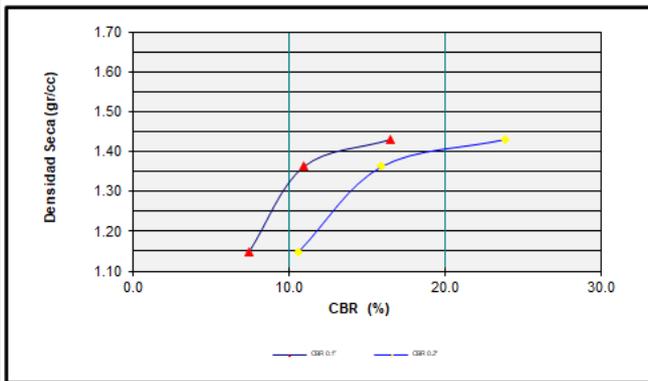
GRAFICO DE PENETRACIÓN DE CBR

C.B.R. AL 100% DE M.D.S. (%)	0.1":	16.5	0.2":	23.8
C.B.R. AL 95% DE M.D.S. (%)	0.1":	10.9	0.2":	15.9

Datos del Proctor		
Densidad Seca	1.891	gr/cc
Óptima Humedad	14.30	%

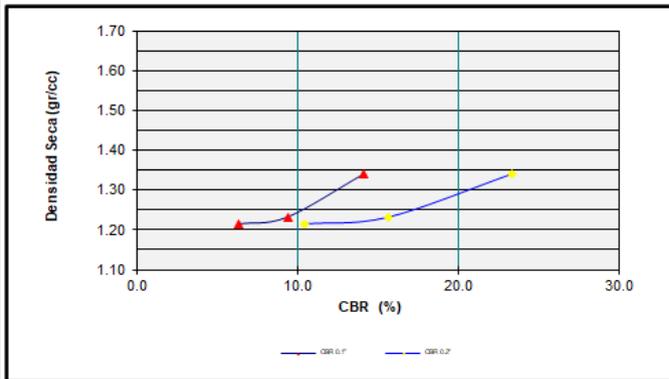
GRAFICO DE PENETRACIÓN DE CBR

C.B.R. AL 100% DE M.D.S. (%)	0.1":	14.1	0.2":	23.4
C.B.R. AL 95% DE M.D.S. (%)	0.1":	9.3	0.2":	15.6

Datos del Proctor		
Densidad Seca	1.827	gr/cc
Óptima Humedad	14.70	%

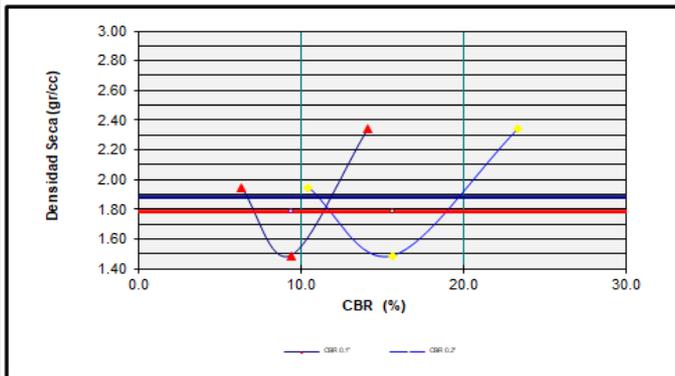
GRAFICO DE PENETRACIÓN DE CBR

C.B.R. AL 100% DE M.D.S. (%)	0.1":	14.1	0.2":	23.4
C.B.R. AL 95% DE M.D.S. (%)	0.1":	9.3	0.2":	15.6

Datos del Proctor		
Densidad Seca	1.879	gr/cc
Óptima Humedad	13.80	%

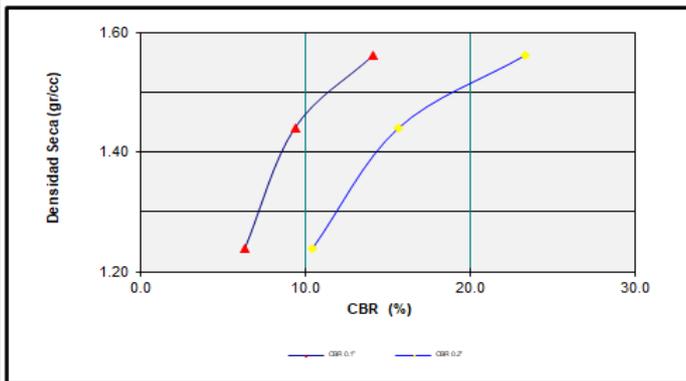
GRAFICO DE PENETRACIÓN DE CBR

C.B.R. AL 100% DE M.D.S. (%)	0.1":	14.1	0.2":	23.4
C.B.R. AL 95% DE M.D.S. (%)	0.1":	9.3	0.2":	15.6

Datos del Proctor		
Densidad Seca	2.000	gr/cc
Óptima Humedad	12.50	%

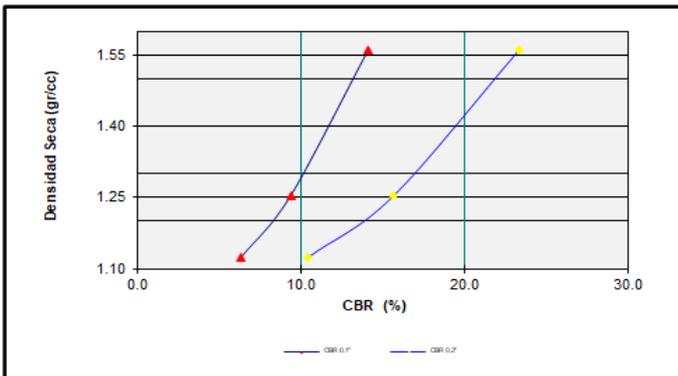
GRAFICO DE PENETRACIÓN DE CBR

C.B.R. AL 100% DE M.D.S. (%)	0.1":	14.1	0.2":	23.4
C.B.R. AL 95% DE M.D.S. (%)	0.1":	9.3	0.2":	15.6

Datos del Proctor		
Densidad Seca	2.274	gr/cc
Óptima Humedad	2.25	%

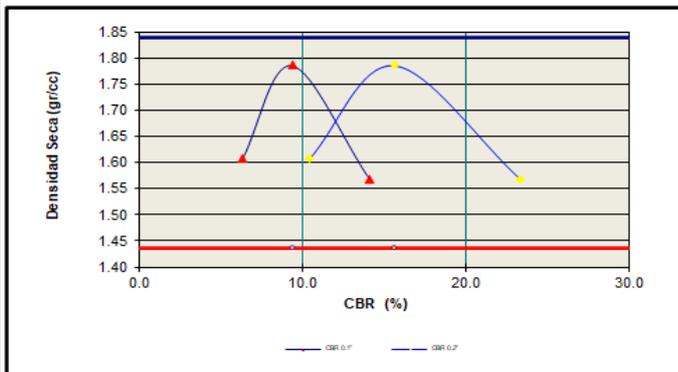
GRAFICO DE PENETRACIÓN DE CBR

C.B.R. AL 100% DE M.D.S. (%)	0.1": 14.1	0.2": 23.4
C.B.R. AL 95% DE M.D.S. (%)	0.1": 9.3	0.2": 15.6

Datos del Proctor		
Densidad Seca	1.840	gr/cc
Óptima Humedad	12.00	%

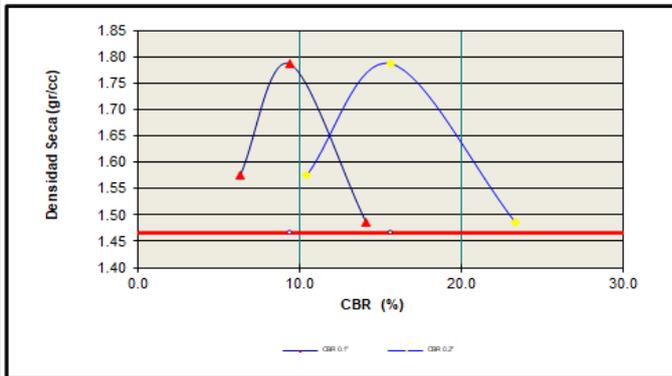
GRAFICO DE PENETRACIÓN DE CBR

C.B.R. AL 100% DE M.D.S. (%)	0.1": 14.1	0.2": 23.4
C.B.R. AL 95% DE M.D.S. (%)	0.1": 9.3	0.2": 15.6
