**FACULTAD DE CIENCIAS E INGENIERIA
PROGRAMA ACADÉMICO DE INGENIERÍA CIVIL**

TESIS

**“ANÁLISIS DE ADICIONALES Y AMPLIACIONES DE PLAZO EN
LA EJECUCIÓN DE LA OBRA CORREDOR EDUCATIVO II.EE
00910, 210, 206 Y 455, SECTOR CORDILLERA, DISTRITO DE
MOYOBAMBA, JURISDICCION DE LA UGEL MOYOBAMBA -
SAN MARTÍN, 2021”**

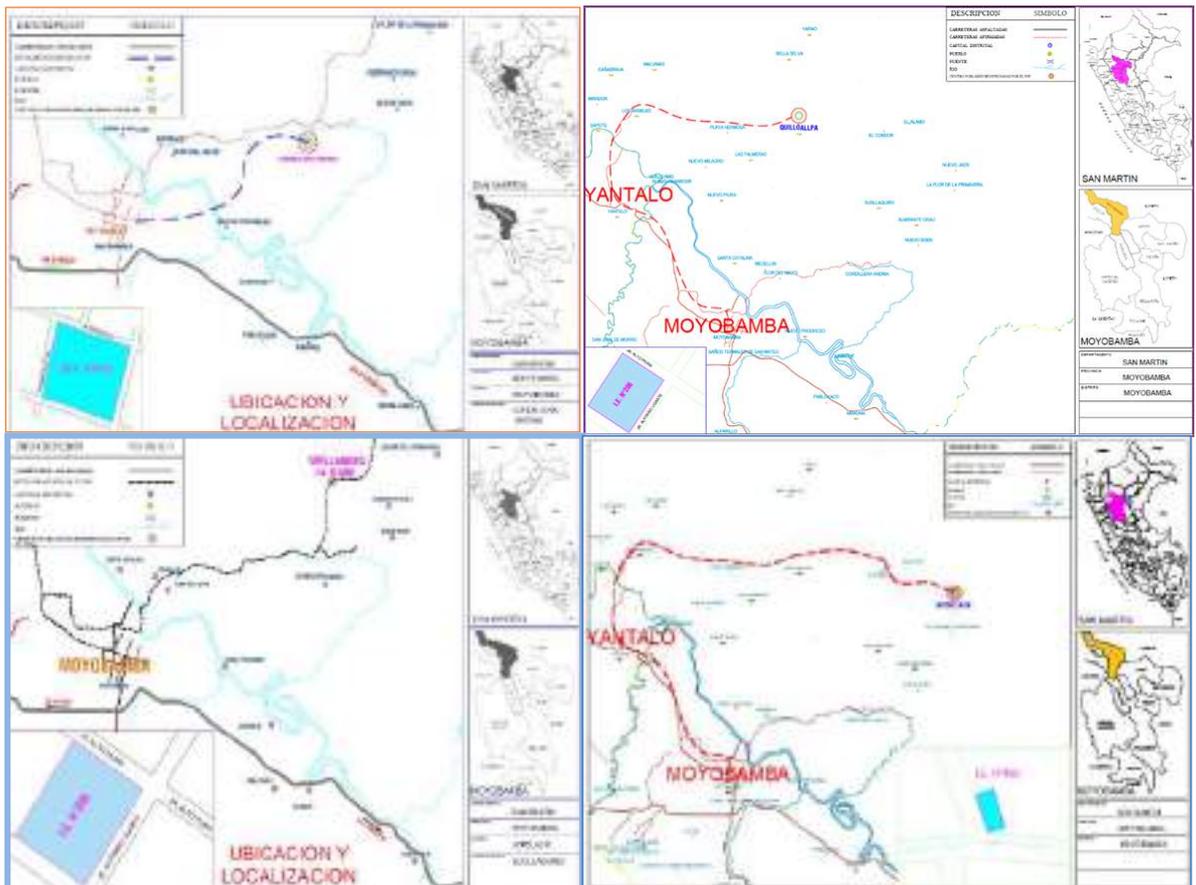
Gráfico N° 08: Ubicación de Metas Físicas del Caso de Estudio

Fuente: Elaboración Propia 2021, con datos del expediente técnico

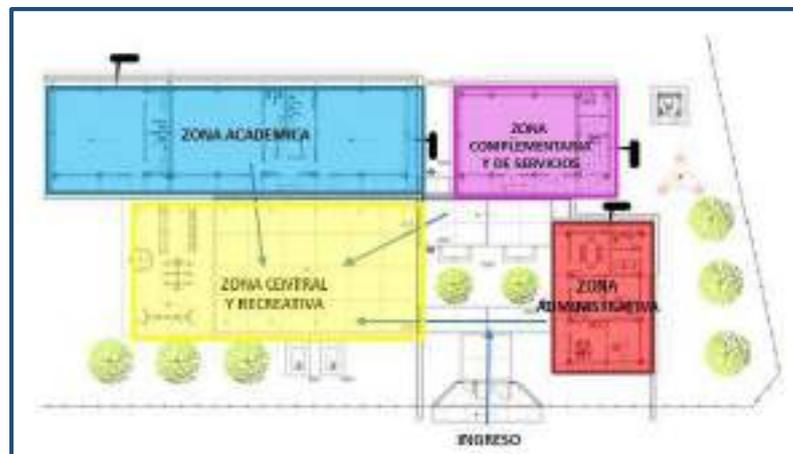
Gráfico N° 09: Diseño Arquitectónico de la I.E N°00910

Fuente: Plano de Arquitectura del Expediente Técnico.

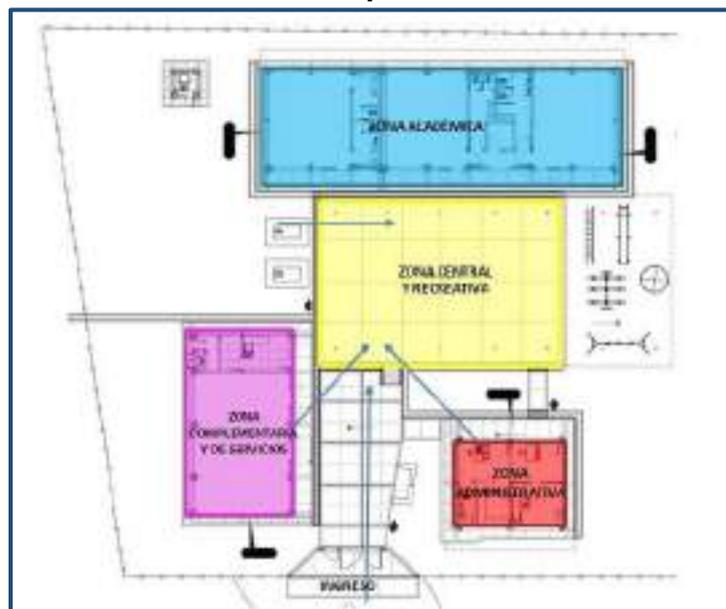
Gráfico N° 10: Diseño Arquitectónico de la I.E N° 210

Fuente: Plano de Arquitectura del Expediente Técnico.

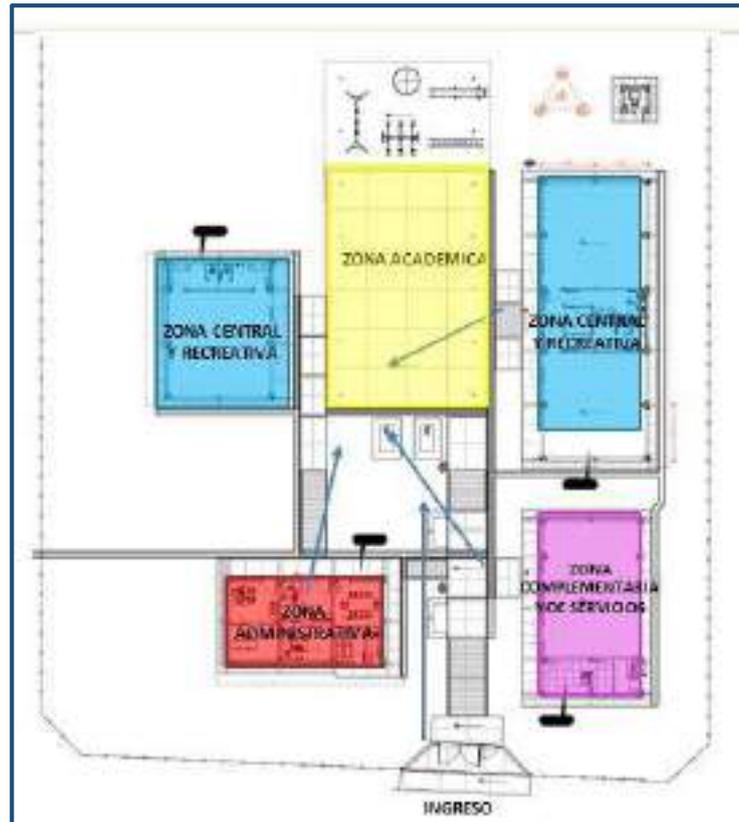
Gráfico N° 11: Diseño Arquitectónico de la I.E N° 206

Fuente: Plano de Arquitectura del Expediente Técnico.

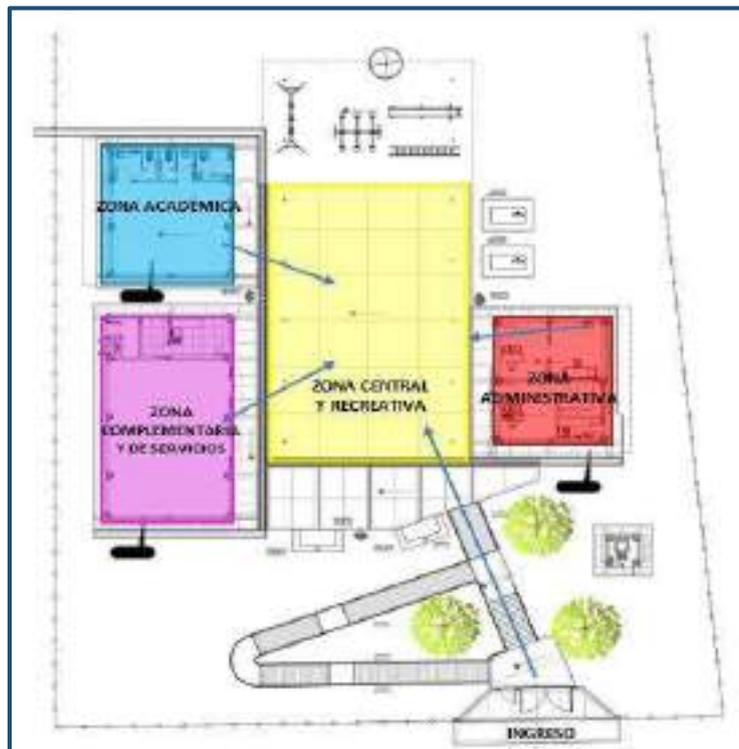
Gráfico N° 12: Diseño Arquitectónico de la I.E N° 455

Fuente: Plano de Arquitectura del Expediente Técnico.
