**FACULTAD DE CIENCIAS E INGENIERÍA**  
**PROGRAMA ACADÉMICO DE INGENIERÍA CIVIL**

PROYECTO DE TESIS:

“MODELO DE APLICACIÓN TECNOLÓGICA PARA LA  
ESTABILIZACIÓN DE TALUDES EN LA CÁMARA DE BOMBEO  
PLUVIAL N°01 DEL HOSPITAL II-2 CESAR GARAYAR GARCIA,  
IQUITOS 2021.”

**PARA OPTAR EL TÍTULO PROFESIONAL DE INGENIERO CIVIL**

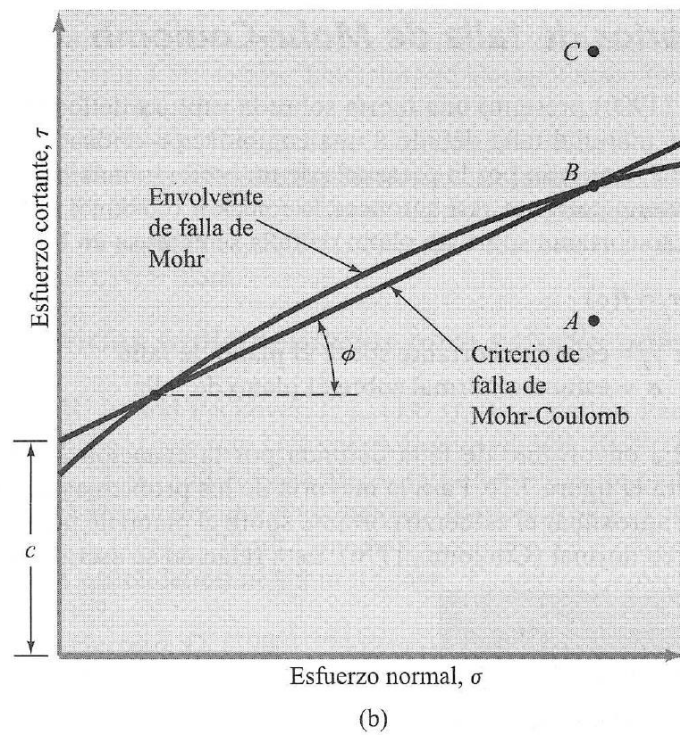
Figura 2. Envolvente de falla de Mohr y los Criterios de falla de Mohr-Coulomb

El significado de la envolvente de falla se explica como sigue: si el esfuerzo normal y el esfuerzo cortante sobre un plano en una masa de suelo son tales que son representados por el punto A en la figura 2.b, entonces no ocurrirá una falla cortante a lo largo de ese plano. Si el esfuerzo normal y el esfuerzo cortante sobre un plano son representados por el punto B (que se encuentra sobre la envolvente de falla), entonces ocurrirá una falla cortante a lo largo de ese plano. Un estado de esfuerzo sobre un plano representado por el punto C no existe porque éste queda por arriba de la envolvente de falla y la falla cortante ya habría ocurrido en el suelo. (14, p. 209)

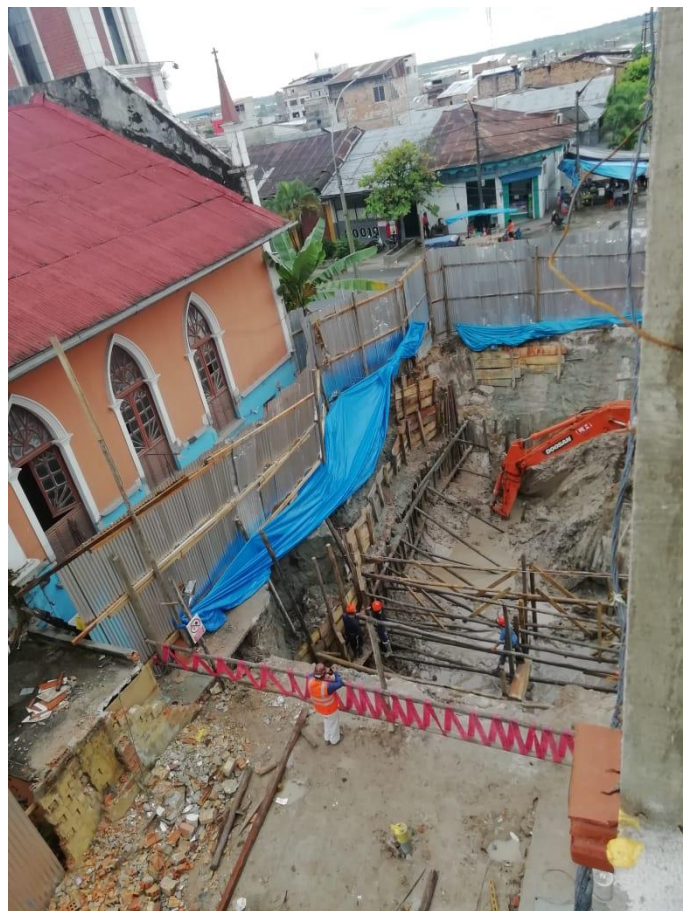
Foto 05 - Edificación adyacente que puede ser afectada con la falla del talud.

- Adyacente a la zona de excavación se encuentra la Parroquia Santo Cristo de Bagazán que según los cálculos proporciona una carga de 17 toneladas por metro lineal de estructura; donde existía la posibilidad de que los constantes derrumbes de masas de suelo del Talud influyeran de manera negativa sobre los cimientos de dicha construcción antigua, lo que causaría un colapso inminente. Ver fotos:

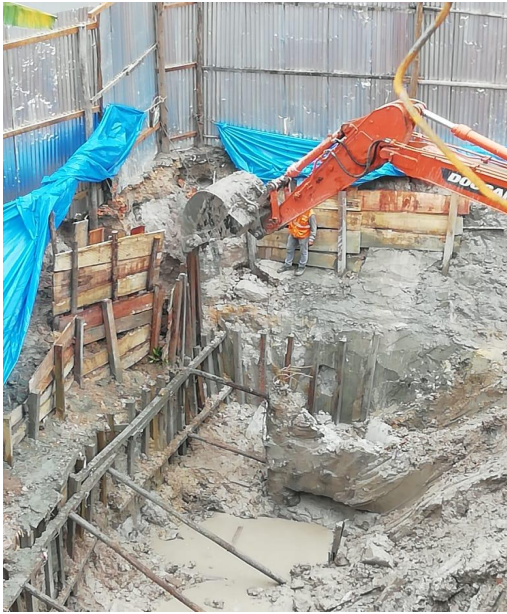
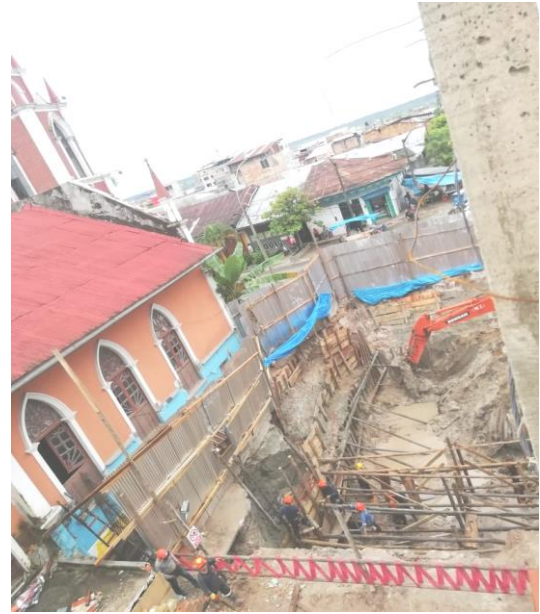
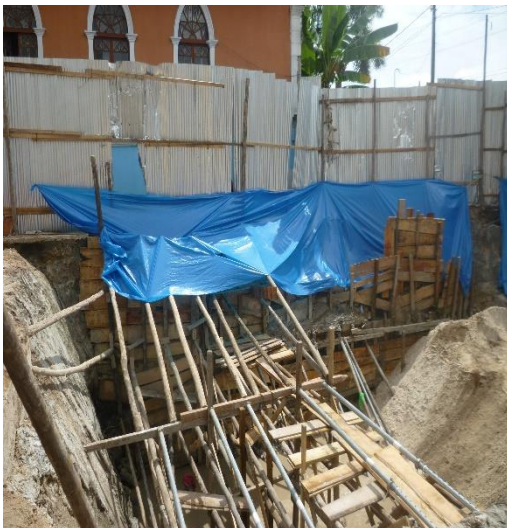
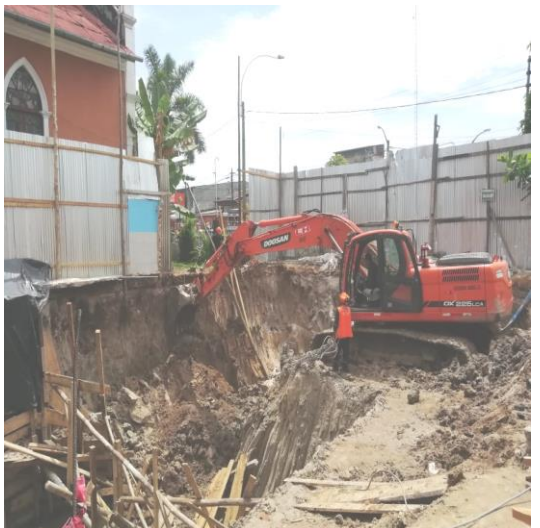
Foto 06 Conjunto de fotos que muestran la situación inicial de los taludes en estudio.

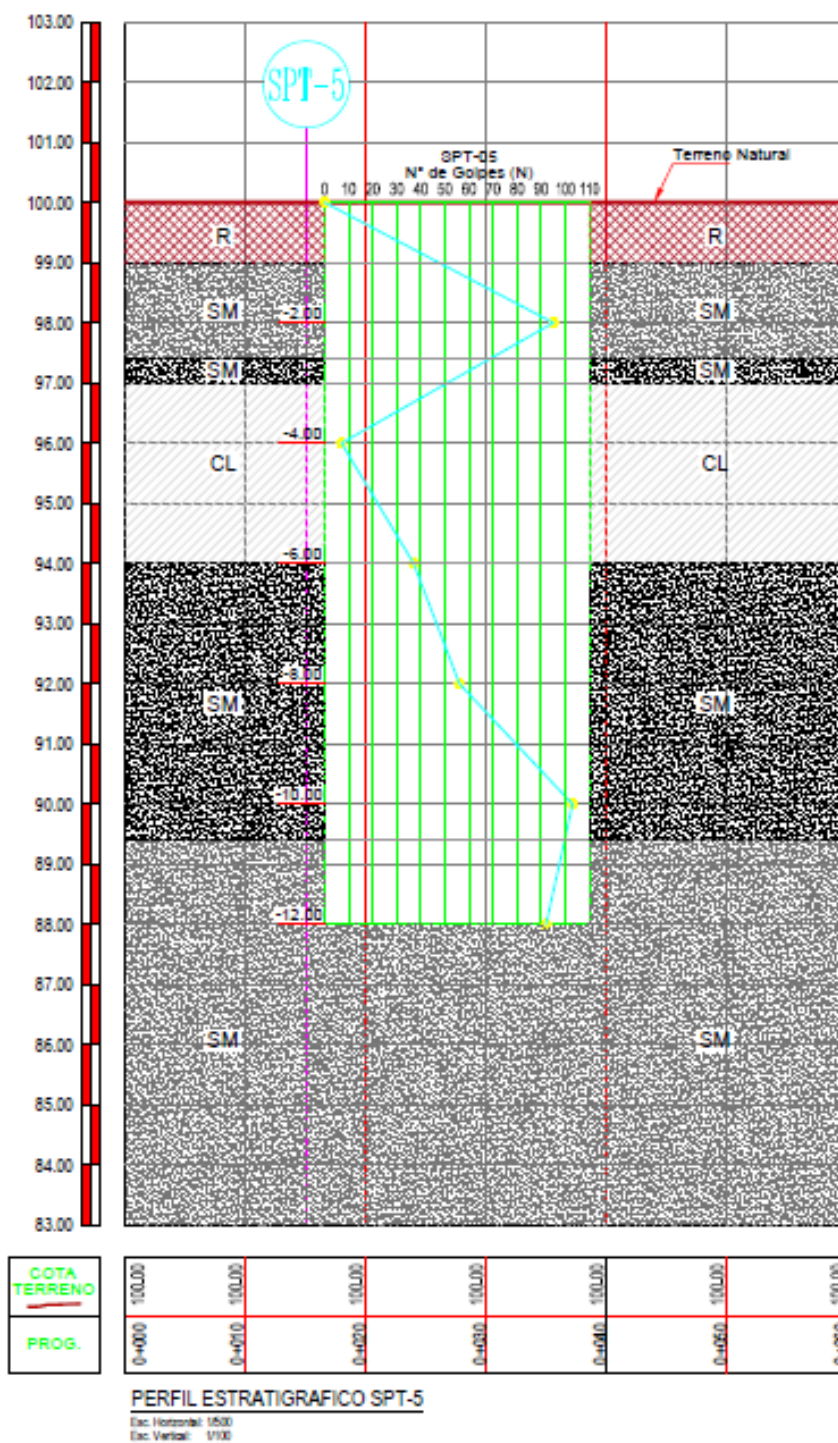
Gráfico 10 Perfil Estratigráfico SPT 5

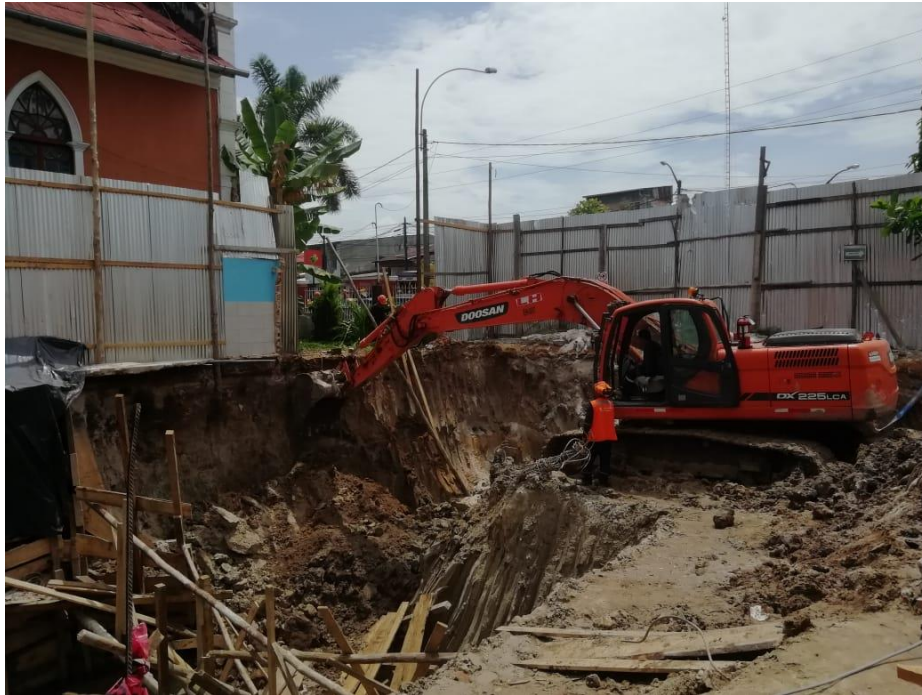
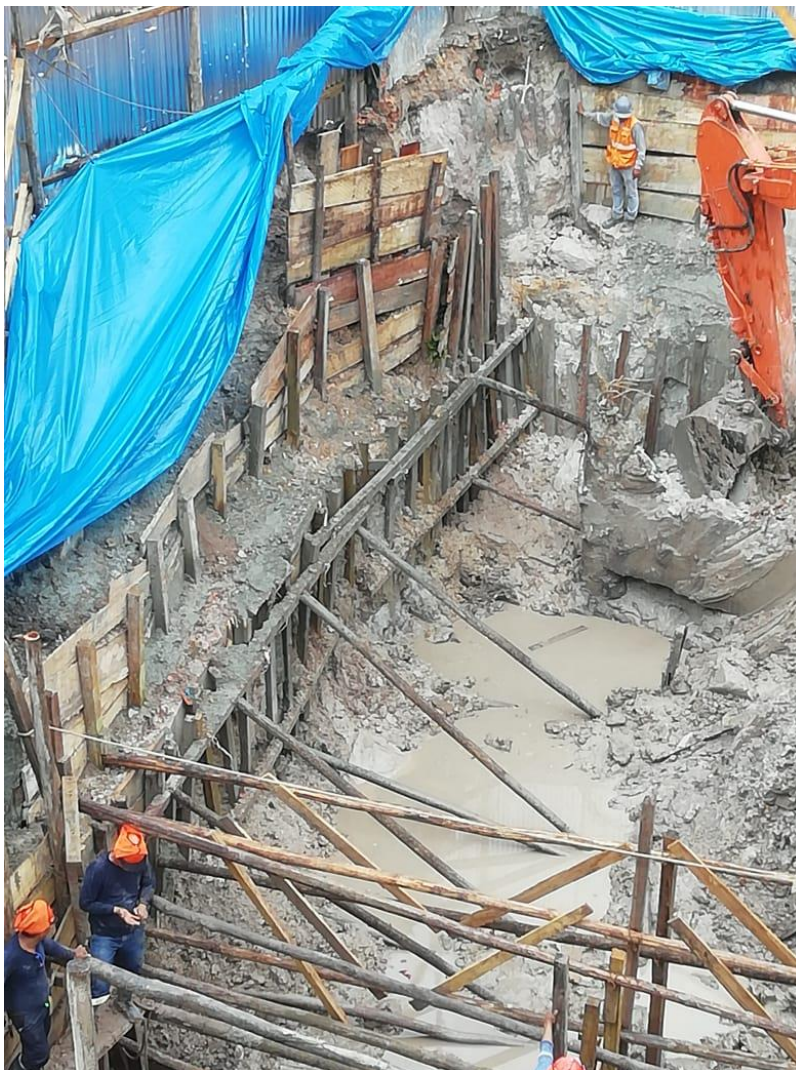
Foto 07 Estado inicial del Plano de falla 1

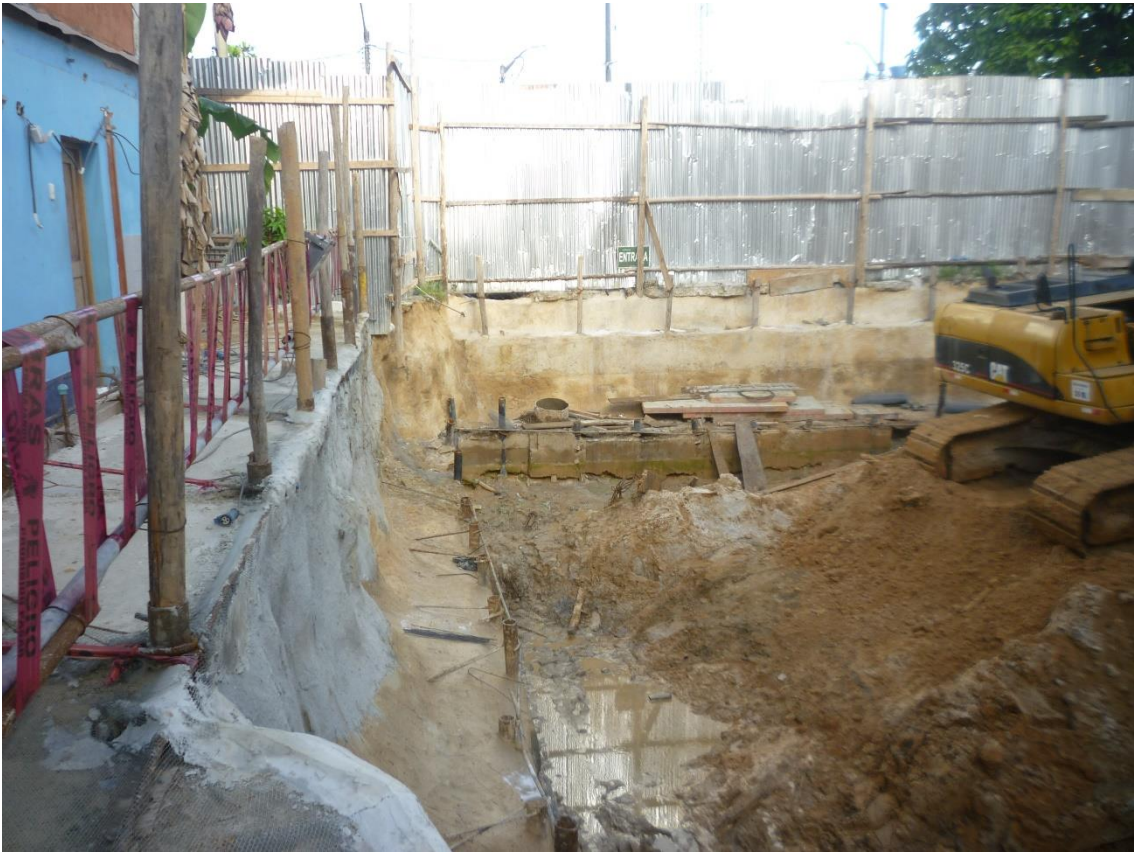
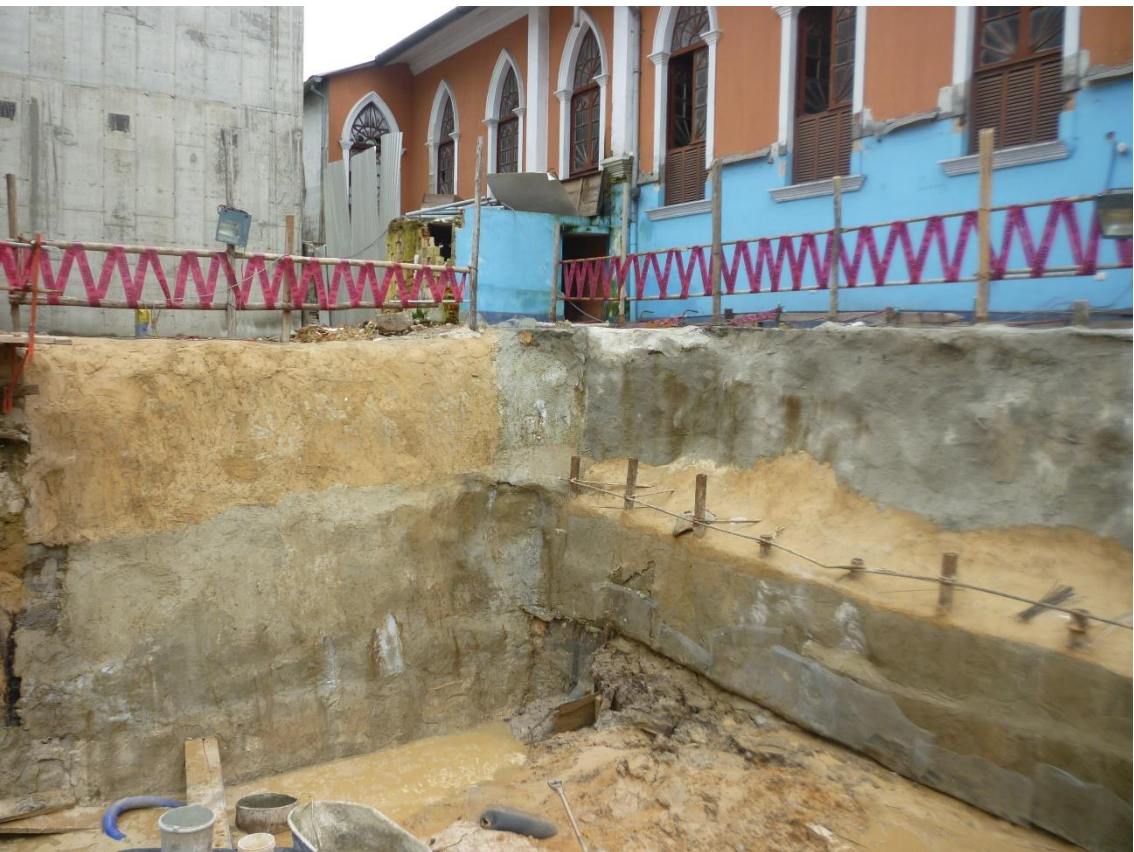
Factor de Seguridad= 5.10 **Ok valor aceptable**

Foto 08 Plano de falla 1 estabilizado con el modelo propuesto.

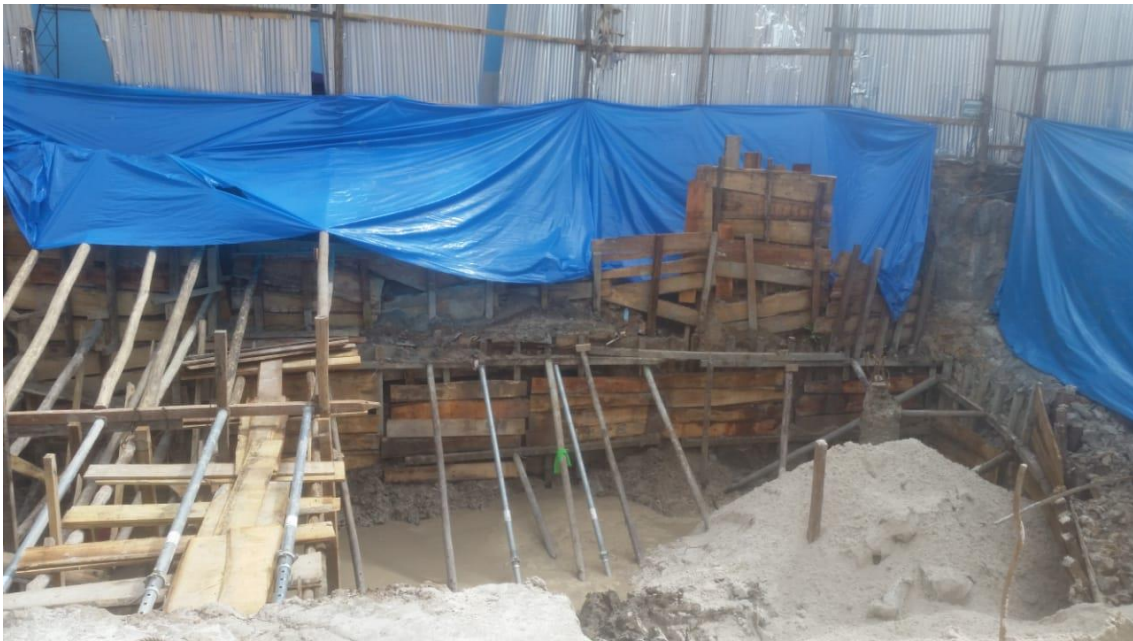
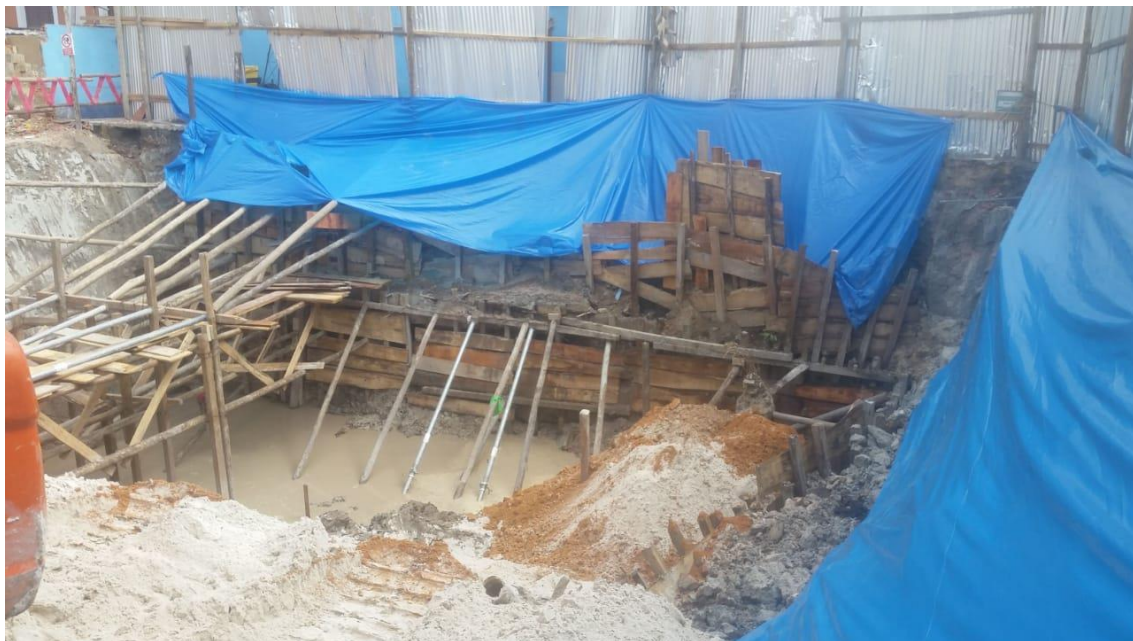
Foto 09 Estado inicial del Plano de falla 2.

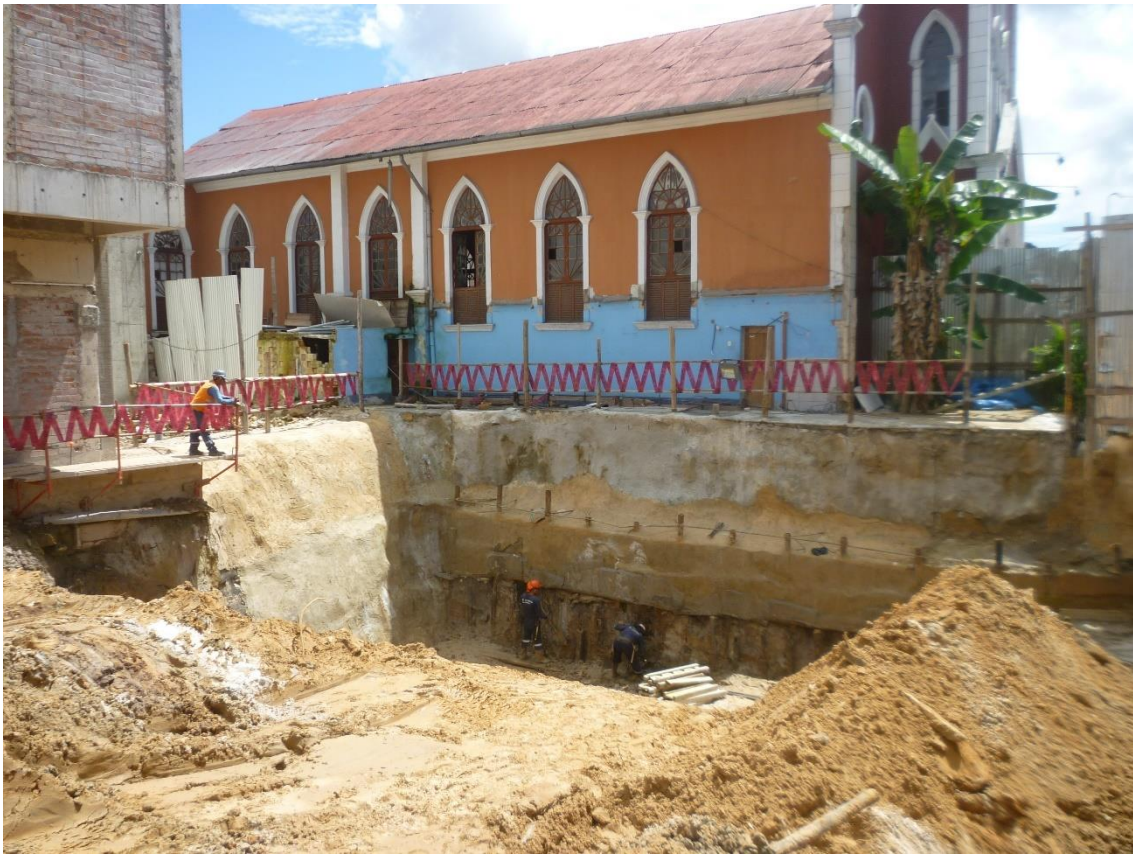
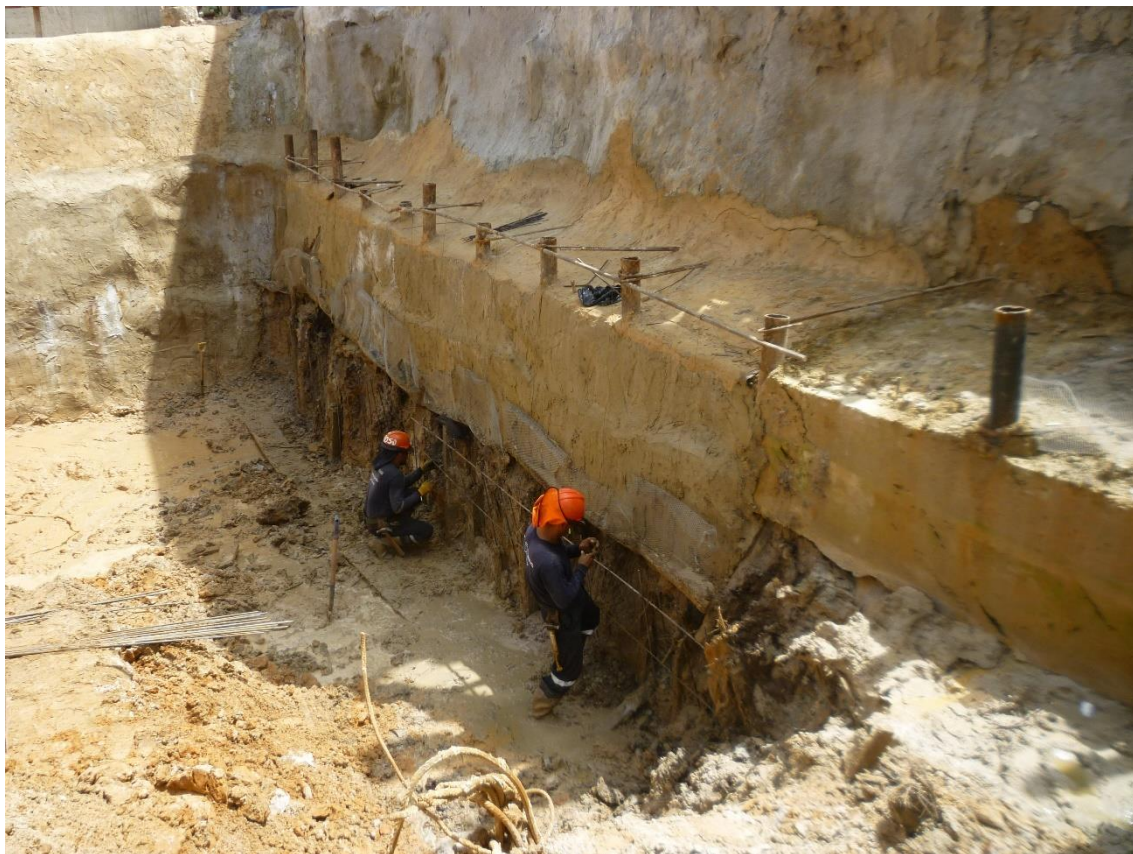
Foto 10 Plano de falla 2 estabilizado con el modelo propuesto.

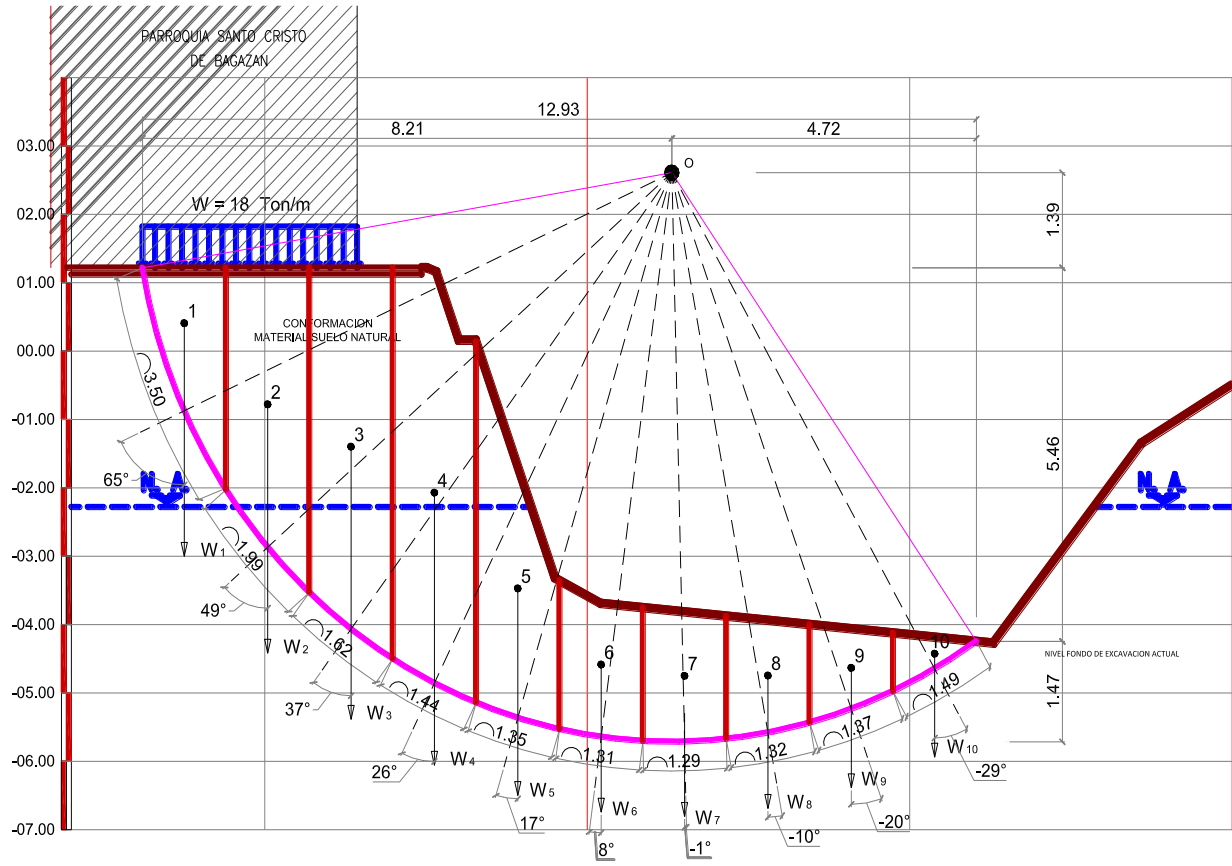
### PLANO DE FALLA 3

Dovela	W	$\alpha_n$	Sen $\alpha_n$	Cos $\alpha_n$	Un	$\Delta L_n \cdot c$	Wn.Sen $\alpha_n$	Wn.Cos $\alpha_n$	Wn.Cos $\alpha_n - Un \cdot \Delta L_n$
Nº	(kN/m)	(grados)	(4)	(5)	(5A)	(m)	(kN/m)	(kN/m)	(kN/m)
(1)	(2)	(3)				(6)	(7)	(8)	(8A)
01	251.54	65	0.906	0.423	0.00	26.36	227.97	106.30	106.30
02	300.32	49	0.755	0.656	33.84	14.99	226.65	197.03	129.68
03	250.73	37	0.602	0.799	33.84	12.20	150.90	200.24	145.42
04	132.48	26	0.438	0.899	33.84	10.85	58.08	119.07	70.34
05	85.50	17	0.292	0.956	33.84	10.17	25.00	81.76	36.07
06	46.80	8	0.139	0.990	33.84	9.87	6.51	46.34	2.01
07	43.92	-1	-0.017	1.000	33.84	9.72	-0.77	43.91	0.25
08	37.98	-10	-0.174	0.985	33.84	9.94	-6.60	37.40	-7.27
09	27.18	-20	-0.342	0.940	33.84	10.32	-9.30	25.54	-20.83
10	10.44	-29	-0.485	0.875	33.84	11.22	-5.06	9.13	-41.30
$\Sigma =$						125.65	673.39	866.75	420.67

Gráfico 22 Calculo del FS del talud en su estado natural- Plano de falla 3

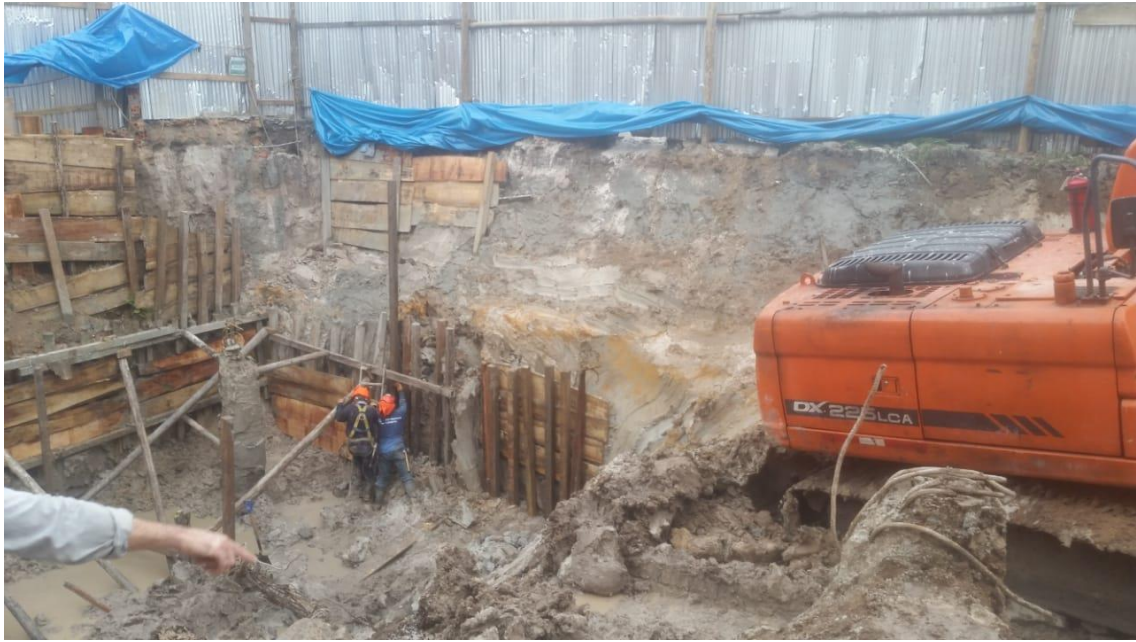
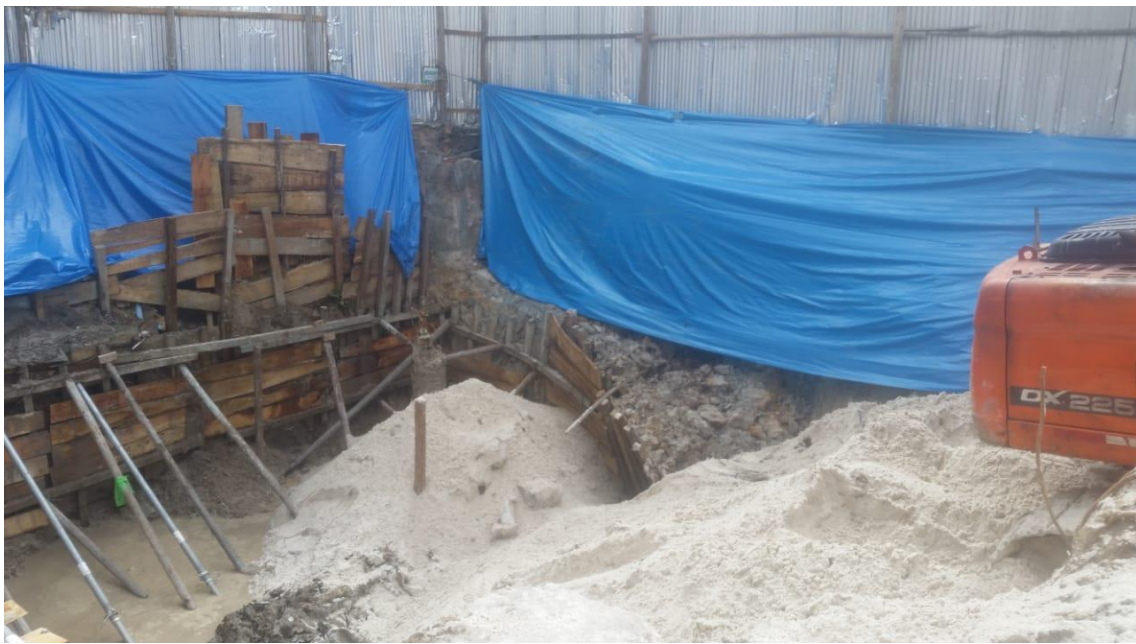
Foto 11 Estado inicial del Plano de falla 3.

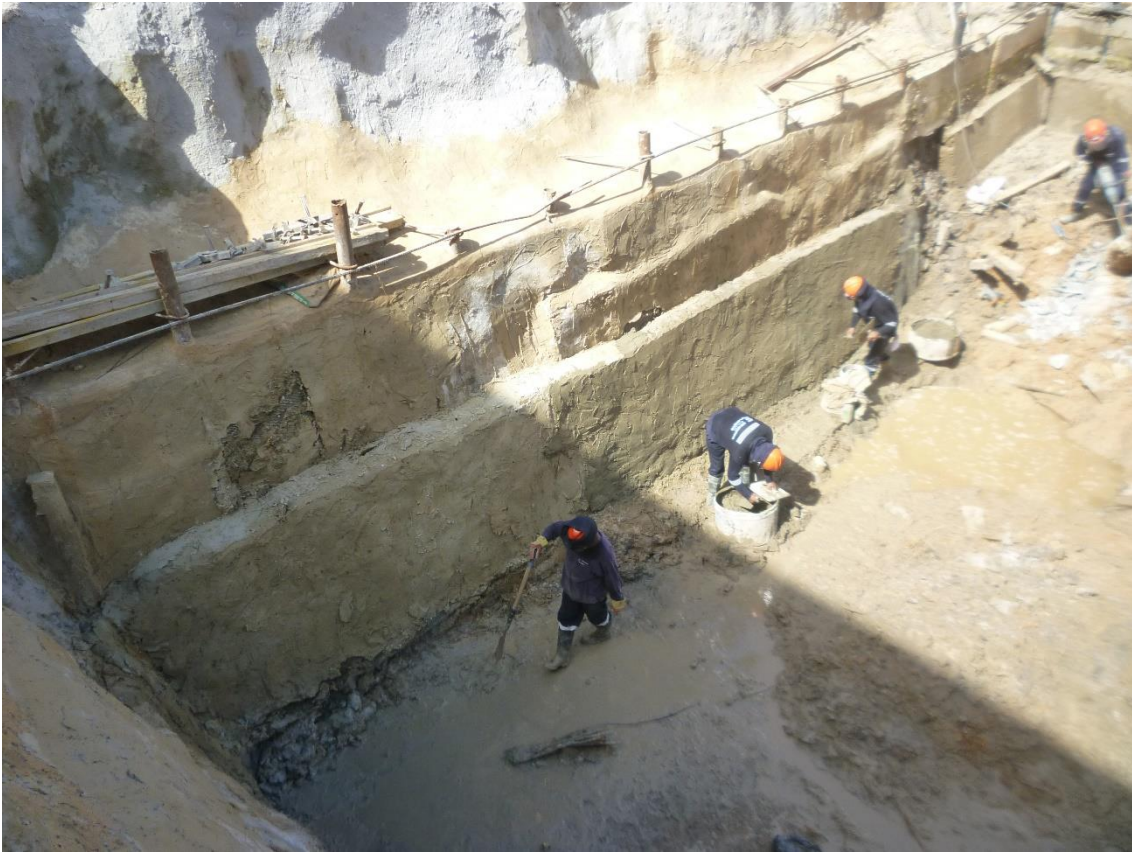
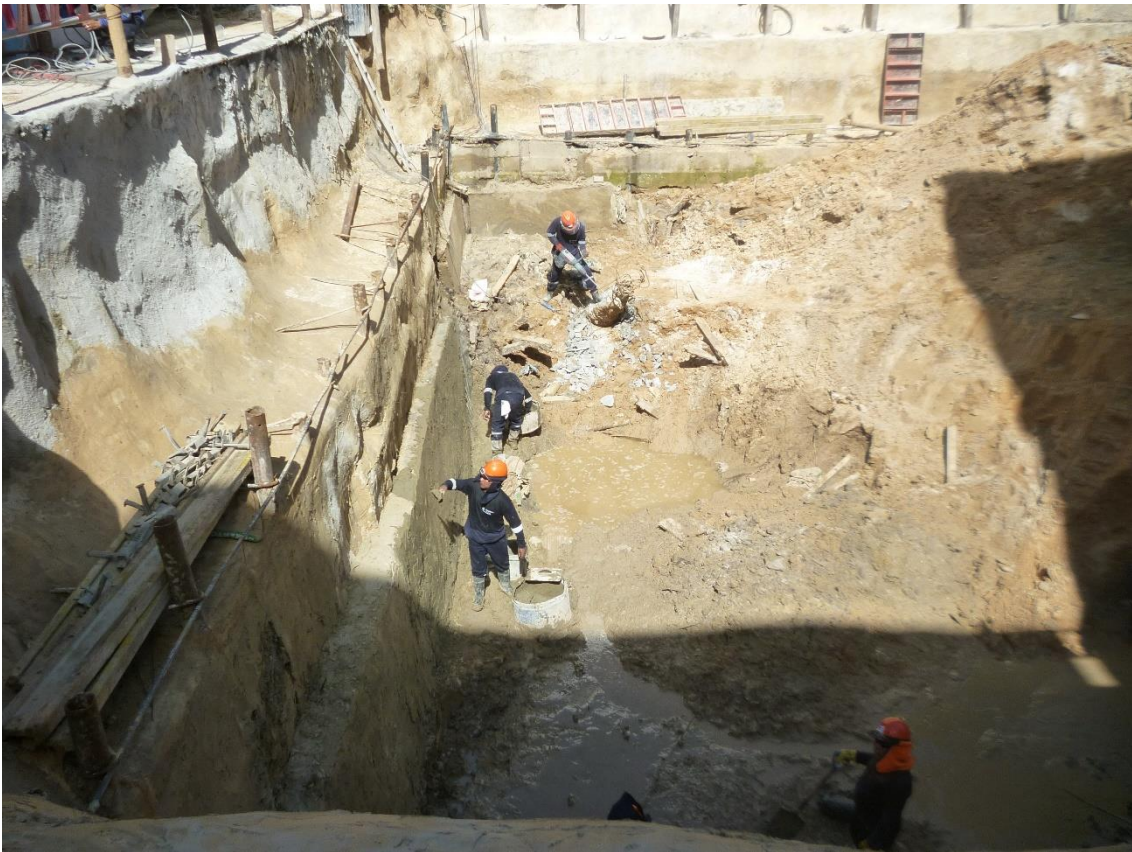
Foto 12 Plano de falla 3 estabilizado con el modelo propuesto.

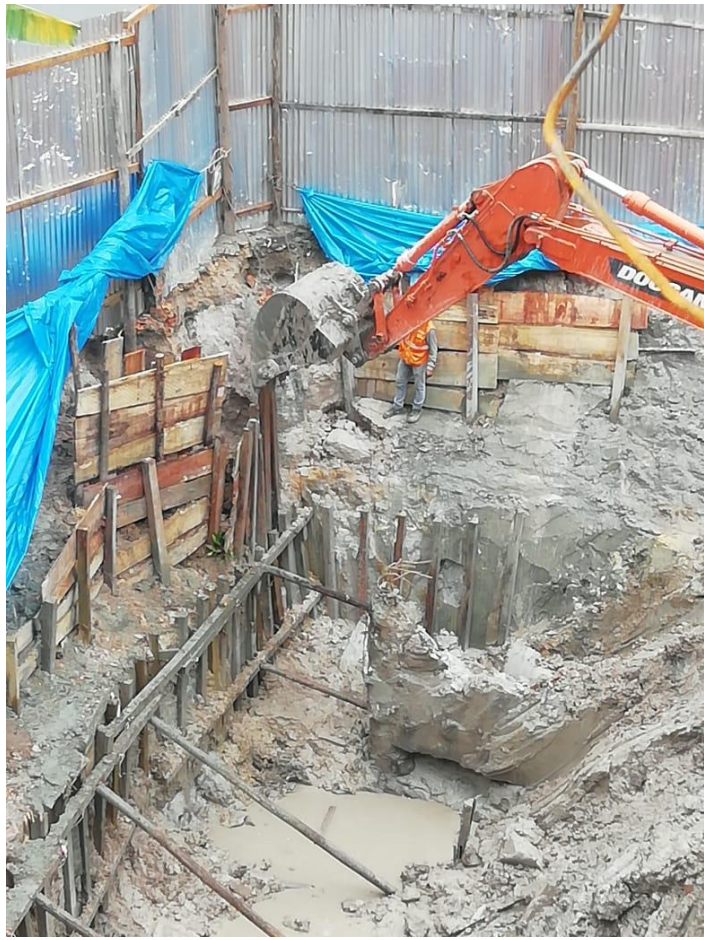
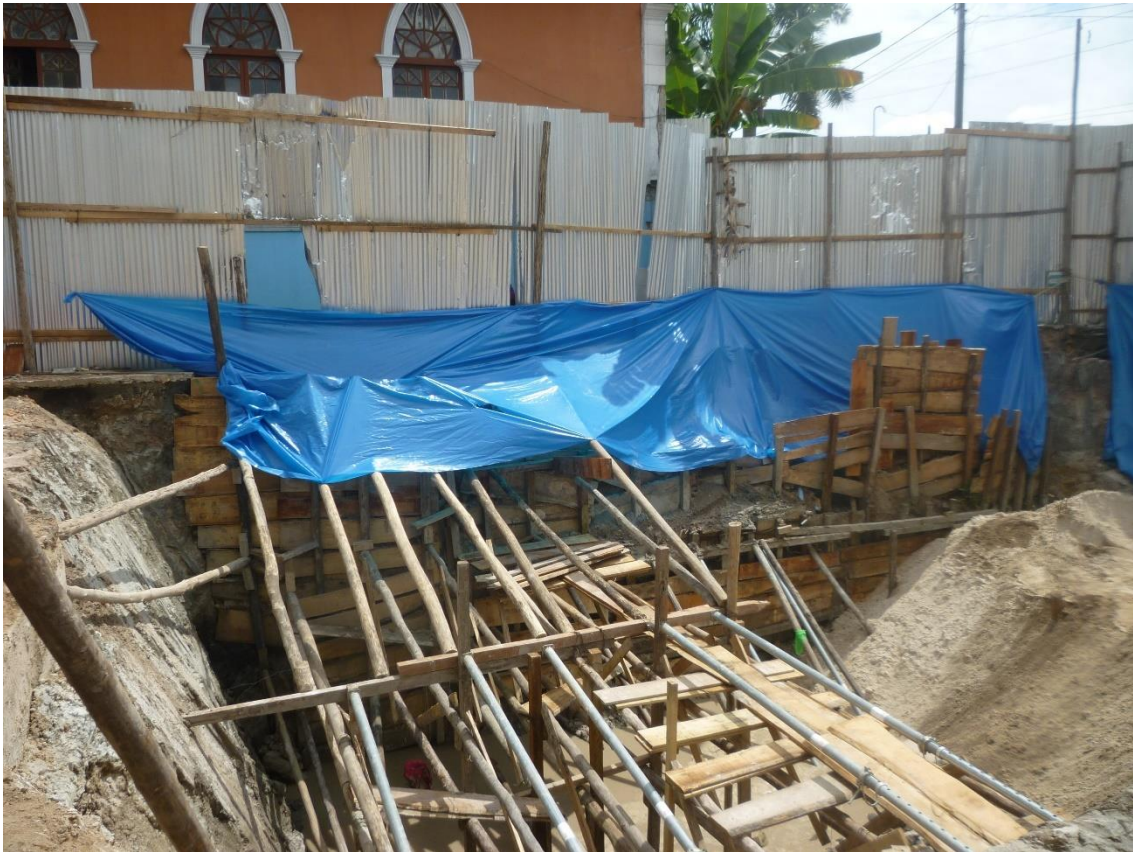
Foto 13 Estado inicial del Plano de falla 4.

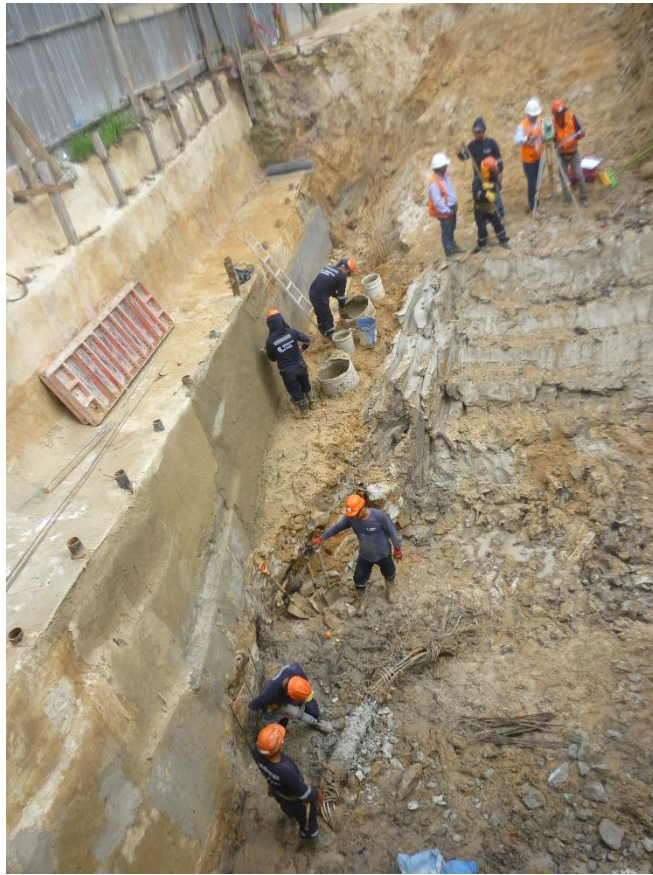
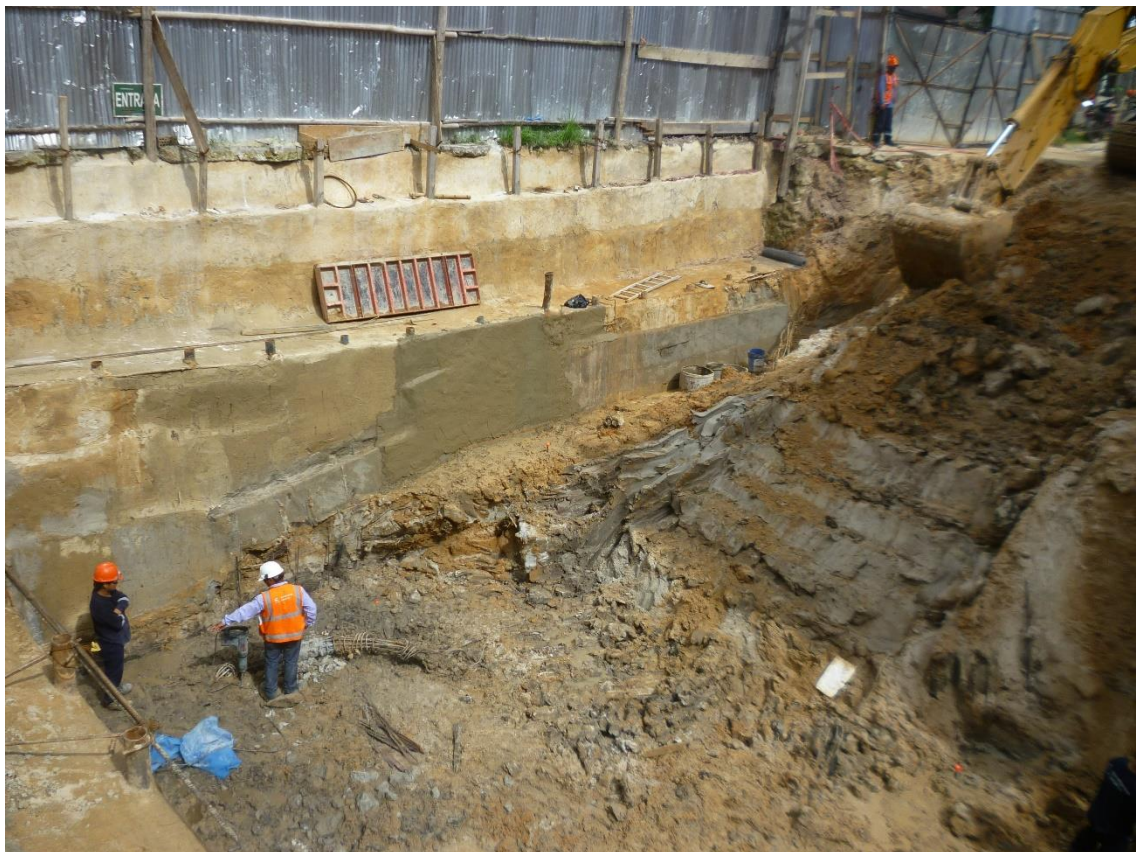
Foto 14 Plano de falla 4 estabilizado con el modelo propuesto.
