UNIVERSIDAD CIENTÍFICA DEL PERÚ

INFORME FINAL DE TESIS

**EVALUACIÓN DE LA CALIDAD DEL AGUA PARA EL
CONSUMO HUMANO EN EL AAHH VILLA CRUZ, EN EL
DISTRITO DE SAN JUAN BAUTISTA, PROVINCIA DE
MAYNAS-2021.**

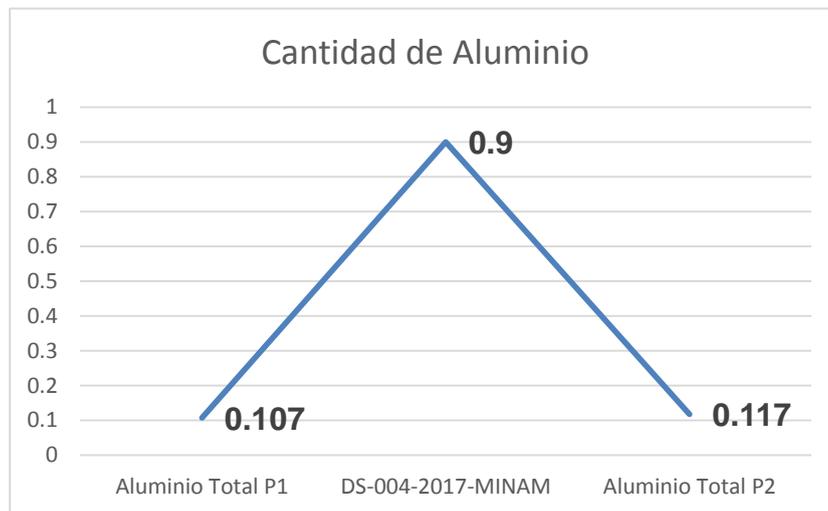
Gráfico N° 01

Gráfico N° 01: La concentración de aluminio en el punto P1 fue de 0.107 mg/L y en el P2 fue de 0.117 mg/L. Las concentraciones de aluminio de las muestras de agua obtenidas de los dos puntos de muestreo no superan con los límites máximos permisibles 0.9 mg/L establecidos en el reglamento de la calidad del agua para consumo humano, ni los estándares de calidad ambiental de acuerdo al D.S N° 004-2017-MINAM – ECA A1.

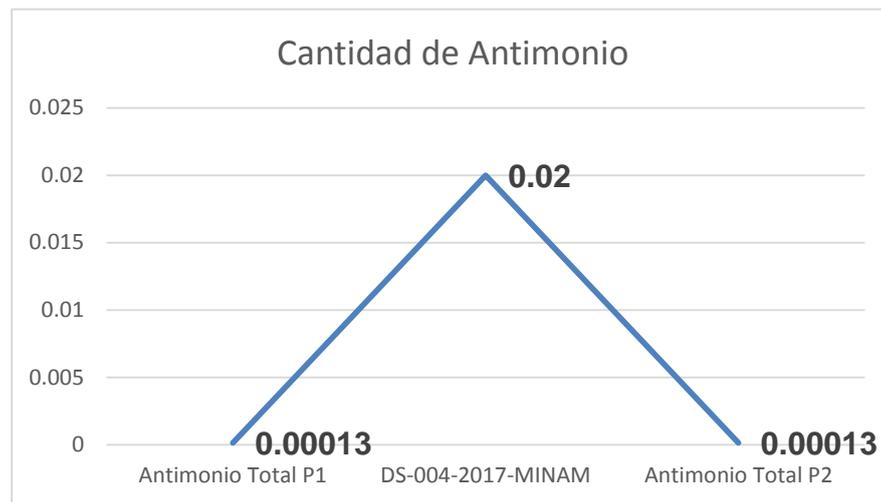
Gráfico N° 02

Gráfico N° 02: La concentración de antimonio en el punto P1 y P2 fue de 0.00013 respectivamente. Las concentraciones de antimonio de las muestras de agua obtenidas de los dos puntos de muestreo no superan con los límites máximos permisibles establecidos 0.02 mg/L en el reglamento de la calidad del agua para consumo humano, ni los estándares de calidad ambiental de acuerdo al D.S N° 004-2017-MINAM – ECA A1

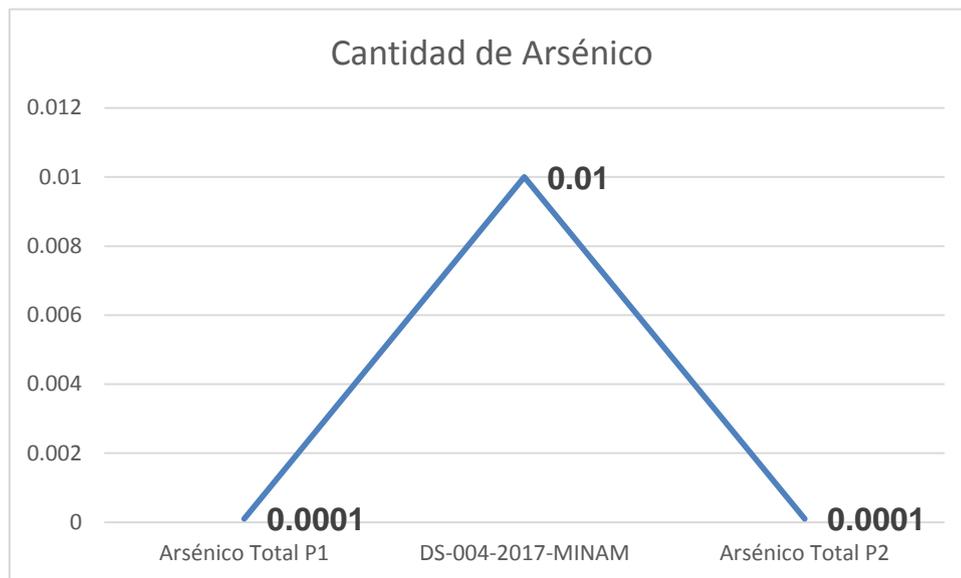
Gráfico N° 03

Gráfico N° 03: La concentración de arsénico en el punto P1 y P2 fue de 0.0001 mg/L. Las concentraciones de arsénico de las muestras de agua obtenidas de los dos puntos de muestreo no superan con los límites máximos permisibles 0.01 mg/L establecidos en el reglamento de la calidad del agua para consumo humano, ni los estándares de calidad ambiental de acuerdo al D.S N° 004-2017-MINAM ECA A1.

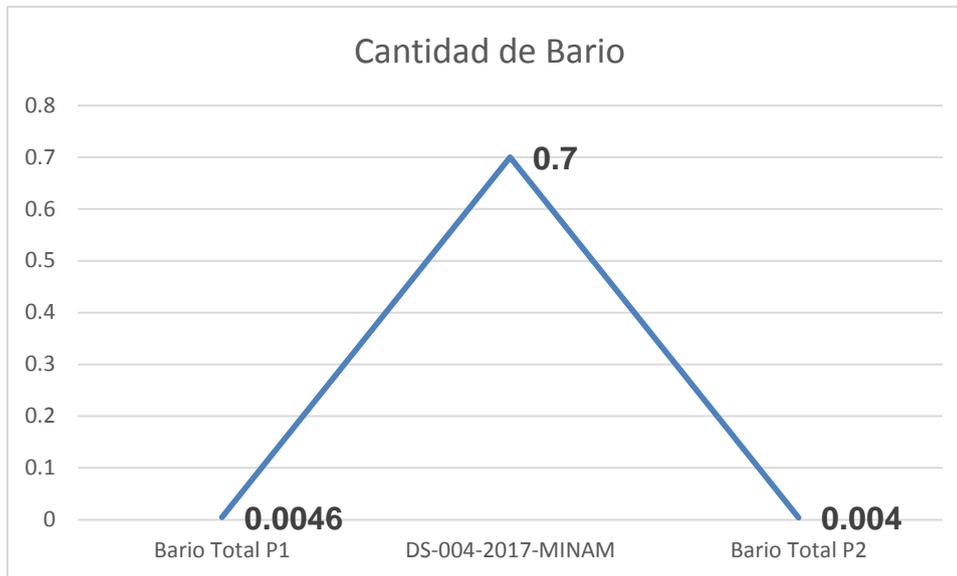
Gráfico N° 04

Gráfico N° 04: La concentración de bario en el punto P1 fue de 0.0046 mg/L y en el P2 fue de 0.004 mg/L. Las concentraciones de bario de las muestras de agua obtenidas de los dos puntos de muestreo no superan con los límites máximos permisibles establecidos 0.7 mg/L en el reglamento de la calidad del agua para consumo humano, ni los estándares de calidad ambiental de acuerdo al D.S N° 004-2017-MINAM ECA A1

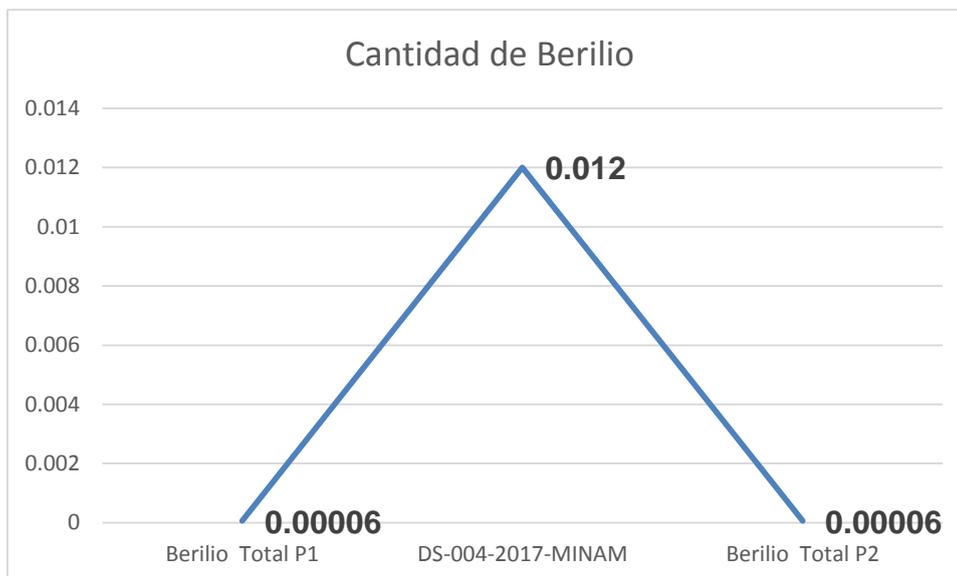
Gráfico N° 05

Gráfico N° 05: La concentración de berilio en el punto P1 fue de 0.00006 mg/L y en el P2 fue de 0.00006 mg/L. Las concentraciones de berilio de las muestras de agua obtenidas de los dos puntos de muestreo no superan con los límites máximos permisibles 0.012 mg/L establecidos en el reglamento de la calidad del agua para consumo humano, ni los estándares de calidad ambiental de acuerdo al D.S N° 004-2017-MINAM ECA A1

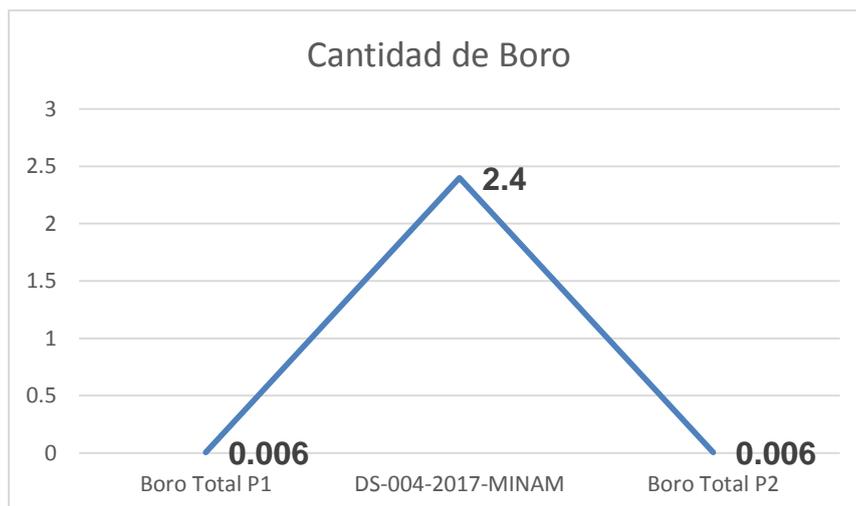
Gráfico N° 06

Gráfico N° 06: La concentración de boro en el punto P1 y P2 fue de 0.006 mg/L. Las concentraciones de boro de las muestras de agua obtenidas de los dos puntos de muestreo no superan con los límites máximos permisibles 2.4 mg/L establecidos en el reglamento de la calidad del agua para consumo humano, ni los estándares de calidad ambiental de acuerdo al D.S N° 004-2017-MINAM ECA A1.

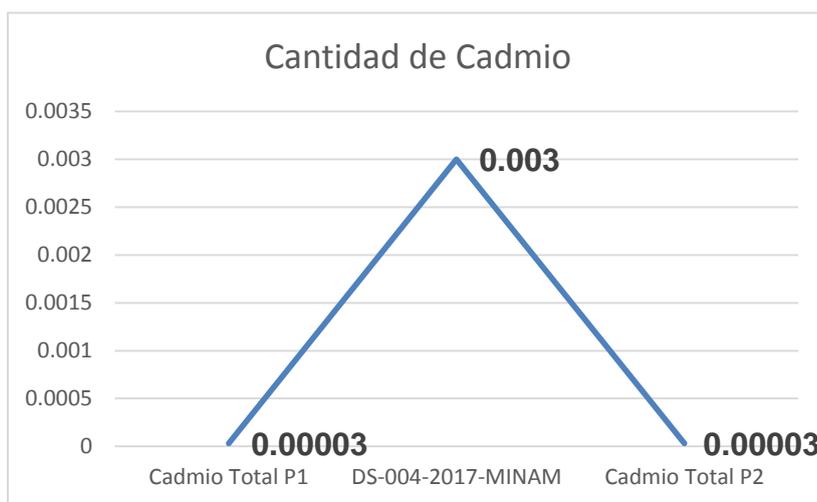
Gráfico N° 07

Gráfico N° 07: La concentración de cadmio en el punto P1 y P2 fue de 0.00003 mg/L. Las concentraciones de cadmio de las muestras de agua obtenidas de los dos puntos de muestreo no superan con los límites máximos permisibles 0.003 mg/L establecidos en el reglamento de la calidad del agua para consumo humano, ni los estándares de calidad ambiental de acuerdo al D.S N° 004-2017-MINAM ECA A1.

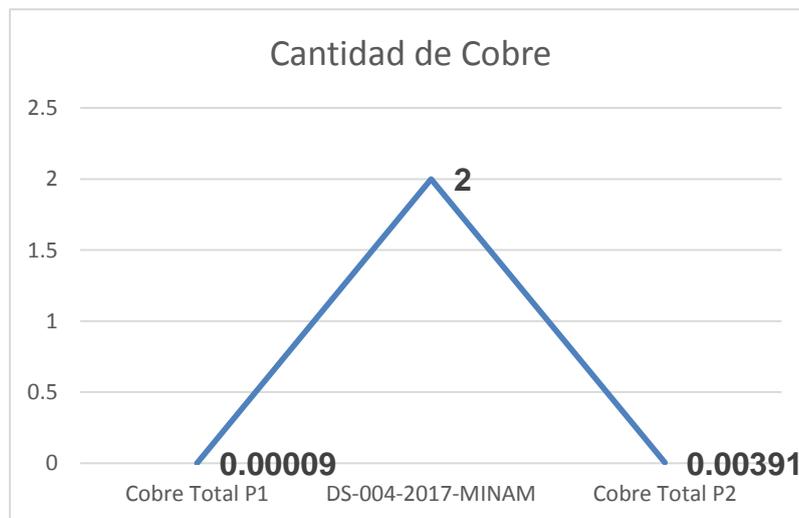
Gráfico N° 8

Gráfico N° 8: La concentración de cobre en el punto P1 fue de 0.00009 mg/L y P2 fue de 0.00391 mg/L. Las concentraciones de cobre de las muestras de agua obtenidas de los dos puntos de muestreo no superan con los límites máximos permisibles 2 mg/L establecidos en el reglamento de la calidad del agua para consumo humano, ni los estándares de calidad ambiental de acuerdo al D.S N° 004-2017-MINAM ECA A1

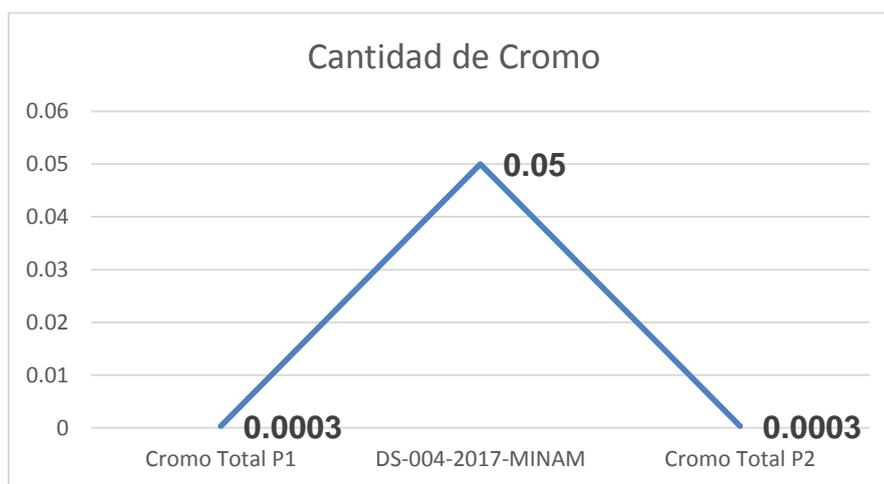
Gráfico N° 9

Gráfico N° 9: La concentración de cromo en el punto P1 y P2 fue de 0.0003 mg/L. Las concentraciones de cromo de las muestras de agua obtenidas de los dos puntos de muestreo no superan con los límites máximos permisibles 0.05 mg/L establecidos en el reglamento de la calidad del agua para consumo humano, ni los estándares de calidad ambiental de acuerdo al D.S N° 004-2017-MINAM ECA A1.

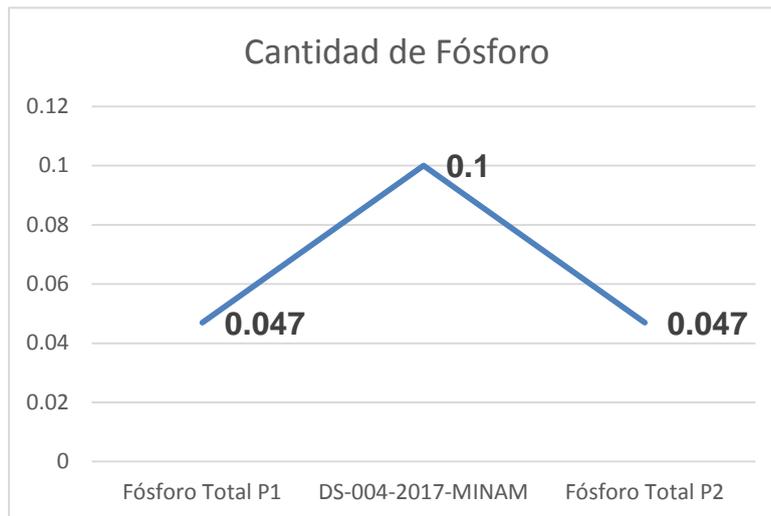
Gráfico N° 10

Gráfico N° 10: La concentración de fósforo en el punto P1 y P2 fue de 0.047 mg/L. Las concentraciones de fósforo de las muestras de agua obtenidas de los dos puntos de muestreo no superan con los límites máximos permisibles 0.1 mg/L establecidos en el reglamento de la calidad del agua para consumo humano, ni los estándares de calidad ambiental de acuerdo al D.S N° 004-2017-MINAM ECA A1

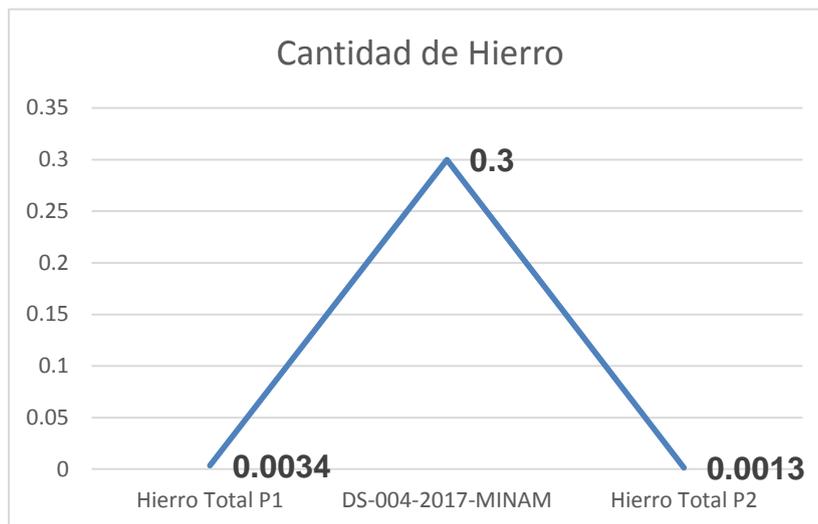
Gráfico N° 11

Gráfico N° 11: La concentración de hierro en el punto P1 fue de 0.0034 mg/L y P2 fue de 0.0013 mg/L. Las concentraciones de hierro de las muestras de agua obtenidas de los dos puntos de muestreo no superan con los límites máximos permisibles 0.3 mg/L establecidos en el reglamento de la calidad del agua para consumo humano, ni los estándares de calidad ambiental de acuerdo al D.S N° 004-2017-MINAM ECA A1

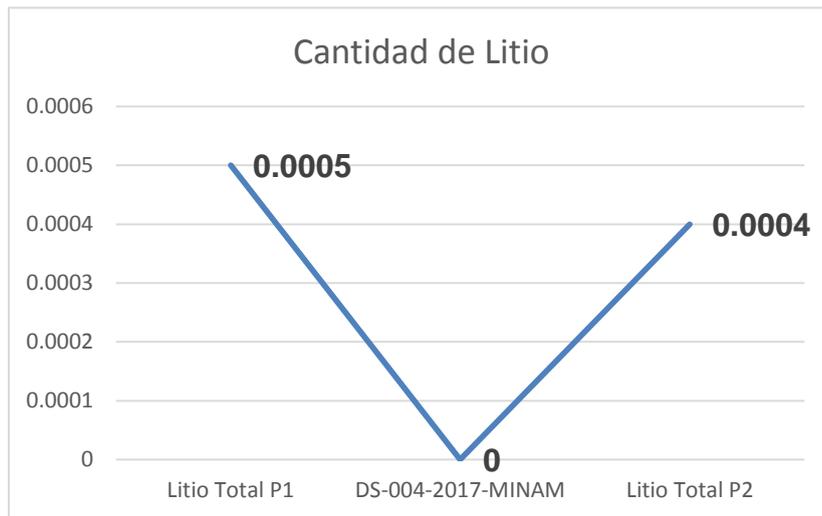
Gráfico N° 12

Gráfico N° 12: La concentración de litio en el punto P1 0.0005 mg/L y P2 fue de 0.0004 mg/L. El litio no está comprendido en el reglamento de la calidad del agua para consumo humano, ni los estándares de calidad ambiental de acuerdo al D.S N° 004-2017-MINAM ECA A1

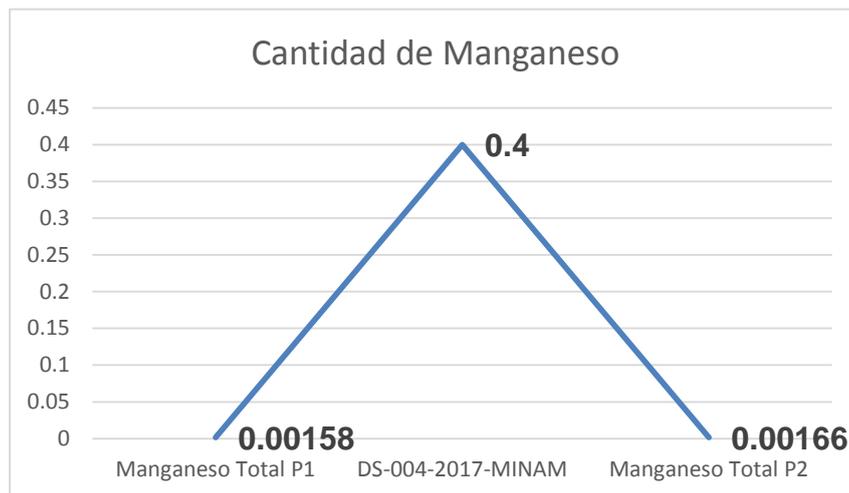
Gráfico N° 13

Gráfico N° 13: La concentración de manganeso en el punto P1 fue de 0.00158 mg/L y P2 fue de 0.00166 mg/L. Las concentraciones de manganeso de las muestras de agua obtenidas de los dos puntos de muestreo no superan con los límites máximos permisibles 0.4 mg/L establecidos en el reglamento de la calidad del agua para consumo humano, ni los estándares de calidad ambiental de acuerdo al D.S N° 004-2017-MINAM ECA A1

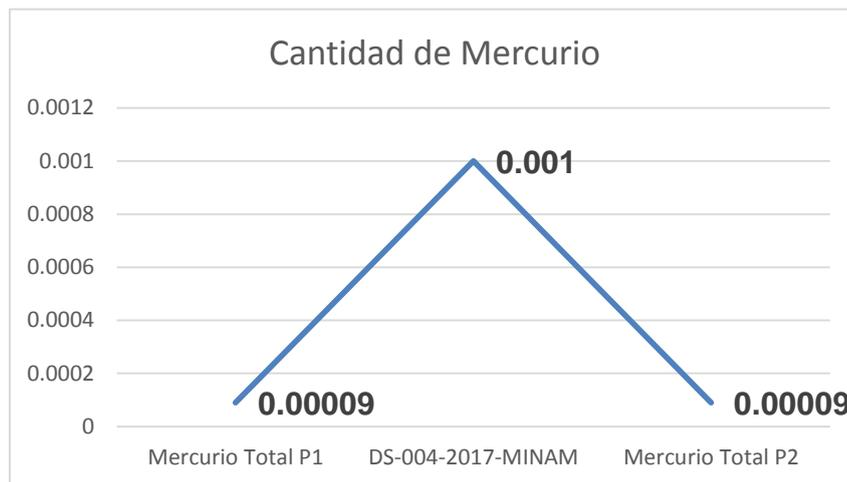
Gráfico N° 14

Gráfico N° 14: La concentración de mercurio en el punto P1 y P2 fue de 0.00009. Las concentraciones de mercurio de las muestras de agua obtenidas de los dos puntos de muestreo no superan con los límites máximos permisibles 0.001 mg/L establecidos en el reglamento de la calidad del agua para consumo humano, ni los estándares de calidad ambiental de acuerdo al D.S N° 004-2017-MINAM ECA A1.

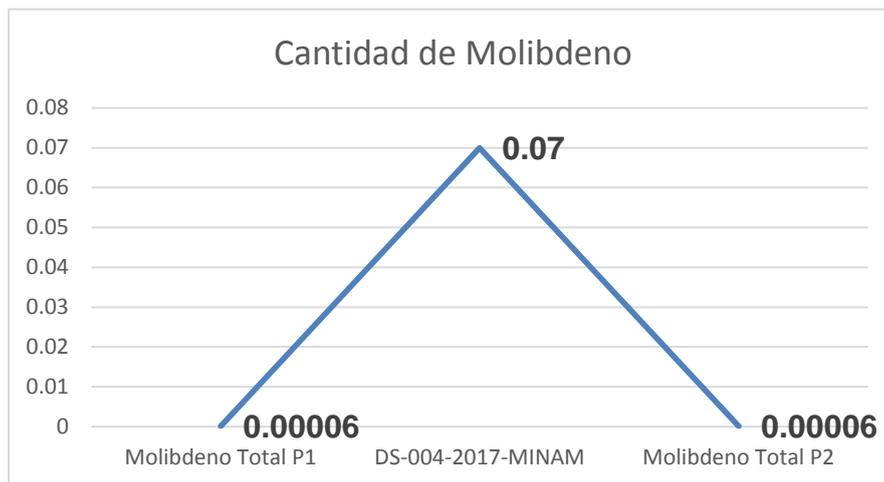
Gráfico N° 15

Gráfico N° 15: La concentración de molibdeno en el punto P1 y P2 fue de 0.00006. Las concentraciones de molibdeno de las muestras de agua obtenidas de los dos puntos de muestreo no superan con los límites máximos permisibles 0.07 mg/L establecidos en el reglamento de la calidad del agua para consumo humano, ni los estándares de calidad ambiental de acuerdo al D.S N° 004-2017-MINAM ECA A1.

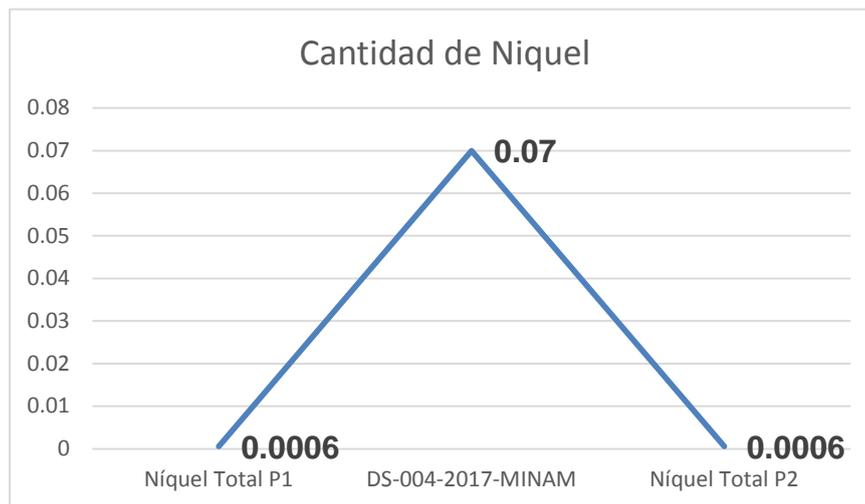
Gráfico N° 16

Gráfico N° 16: La concentración de níquel en el punto P1 y P2 fue de 0.00009. Las concentraciones de níquel de las muestras de agua obtenidas de los dos puntos de muestreo no superan con los límites máximos permisibles 0.001 mg/L establecidos en el reglamento de la calidad del agua para consumo humano, ni los estándares de calidad ambiental de acuerdo al D.S N° 004-2017-MINAM ECA A1

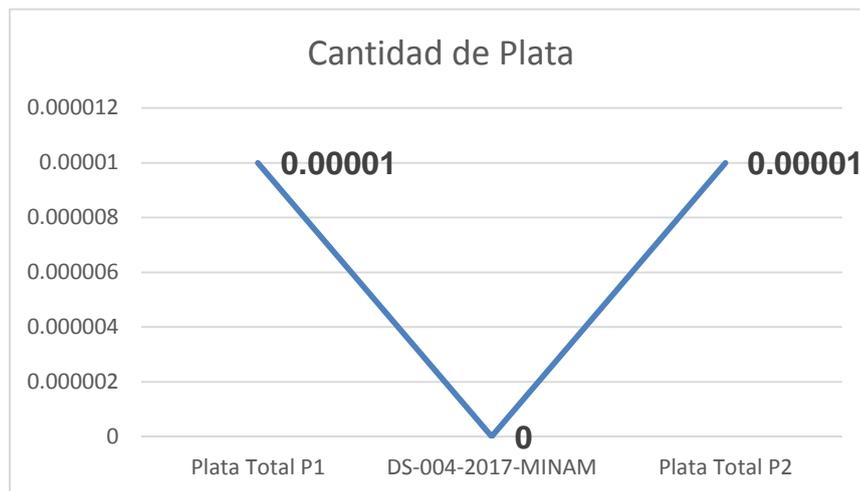
Gráfico N° 17

Gráfico N° 17: La concentración de plata en el punto P1 y P2 fue de 0.00001 mg/L. La plata no está comprendida en el reglamento de la calidad del agua para consumo humano, ni los estándares de calidad ambiental de acuerdo al D.S N° 004-2017-MINAM ECA A1

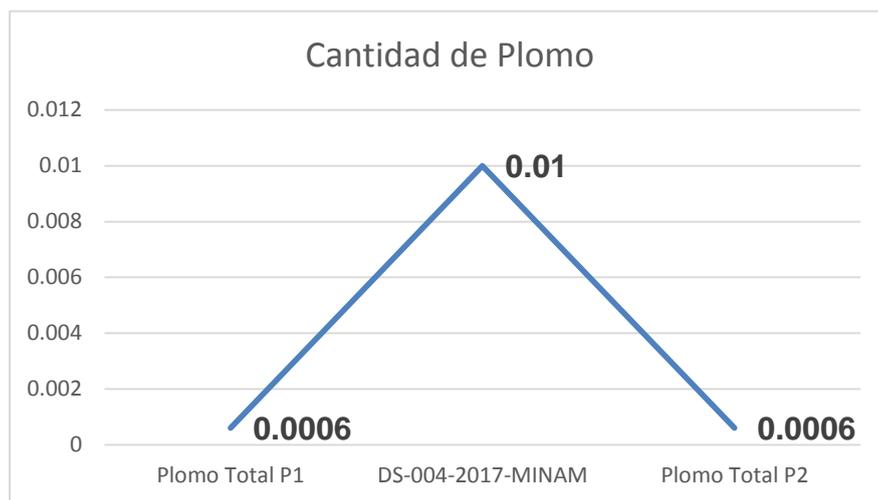
Gráfico N° 18

Gráfico N° 18: La concentración de plomo en el punto P1 y P2 fue de 0.0006. Las concentraciones de plomo de las muestras de agua obtenidas de los dos puntos de muestreo no superan con los límites máximos permisibles 0.01 mg/L establecidos en el reglamento de la calidad del agua para consumo humano, ni los estándares de calidad ambiental de acuerdo al D.S N° 004-2017-MINAM ECA A1.

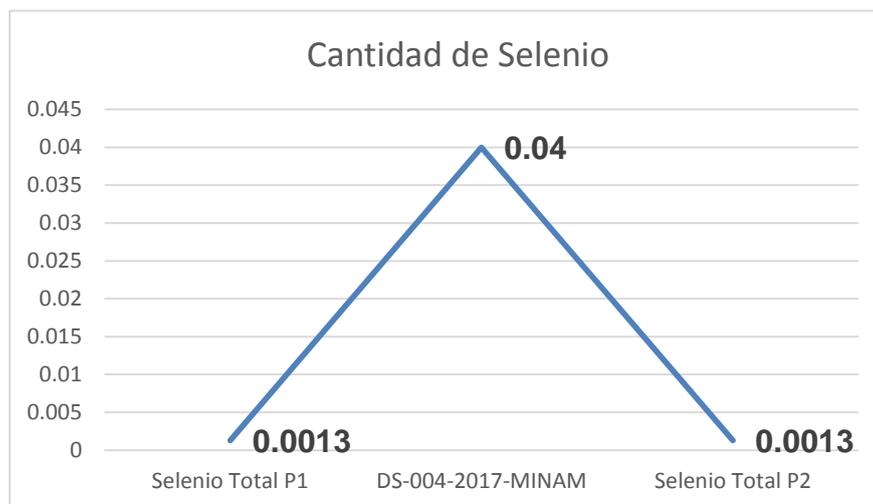
Gráfico N° 19

Gráfico N° 19: La concentración de selenio en el punto P1 y P2 fue de 0.0013. Las concentraciones de selenio de las muestras de agua obtenidas de los dos puntos de muestreo no superan con los límites máximos permisibles 0.04 mg/L establecidos en el reglamento de la calidad del agua para consumo humano, ni los estándares de calidad ambiental de acuerdo al D.S N° 004-2017-MINAM ECA A1.

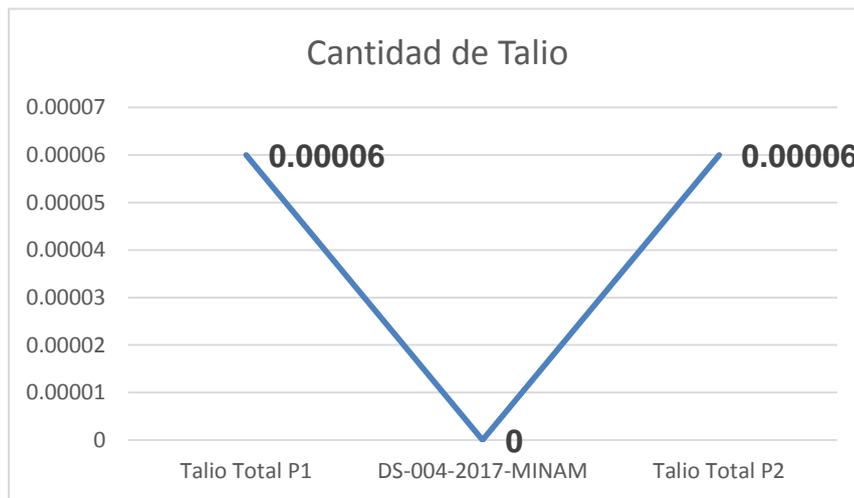
Gráfico N° 20

Gráfico N° 20: La concentración de talio en el punto P1 y P2 fue de 0.00006 mg/L. El talio no está comprendido en el reglamento de la calidad del agua para consumo humano, ni los estándares de calidad ambiental de acuerdo al D.S N° 004-2017-MINAM ECA A1

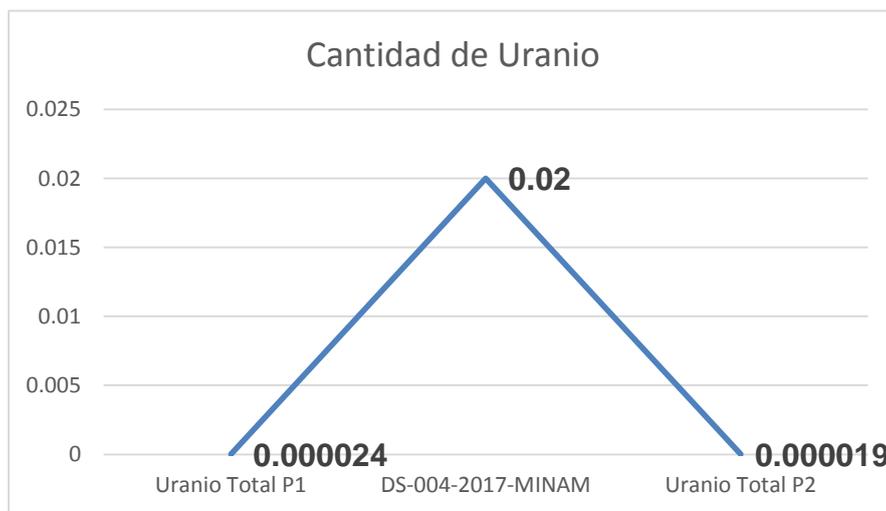
Gráfico N° 21

Gráfico N° 21: La concentración de uranio en el punto P1 fue de 0.000024 mg/Ly P2 fue de 0.000019 mg/L. Las concentraciones de uranio de las muestras de agua obtenidas de los dos puntos de muestreo no superan con los límites máximos permisibles 0.02 mg/L establecidos en el reglamento de la calidad del agua para consumo humano, ni los estándares de calidad ambiental de acuerdo al D.S N° 004-2017-MINAM ECA A1.

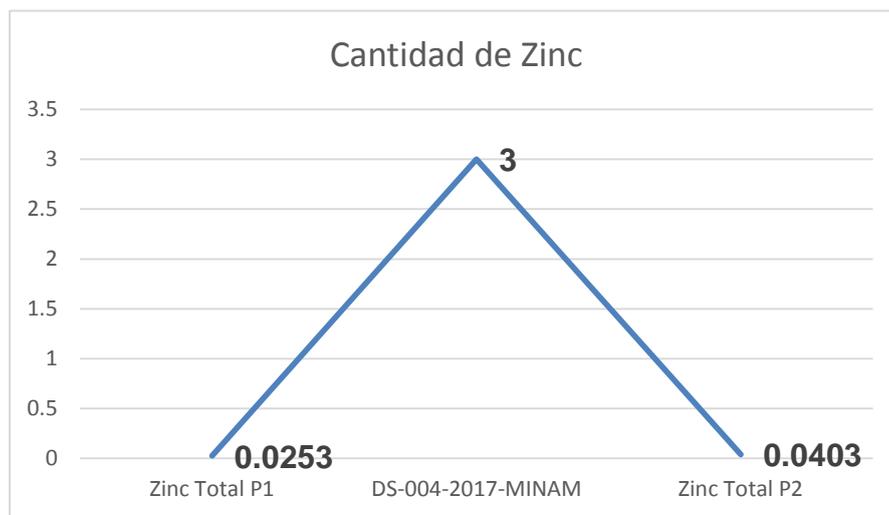
Gráfico N° 22

Gráfico N° 22: La concentración de zinc en el punto P1 fue de 0.0253 mg/L y P2 fue de 0.0403. Las concentraciones de zinc de las muestras de agua obtenidas de los dos puntos de muestreo no superan con los límites máximos permisibles 3 mg/L establecidos en el reglamento de la calidad del agua para consumo humano, ni los estándares de calidad ambiental de acuerdo al D.S N° 004-2017-MINAM ECA A1.

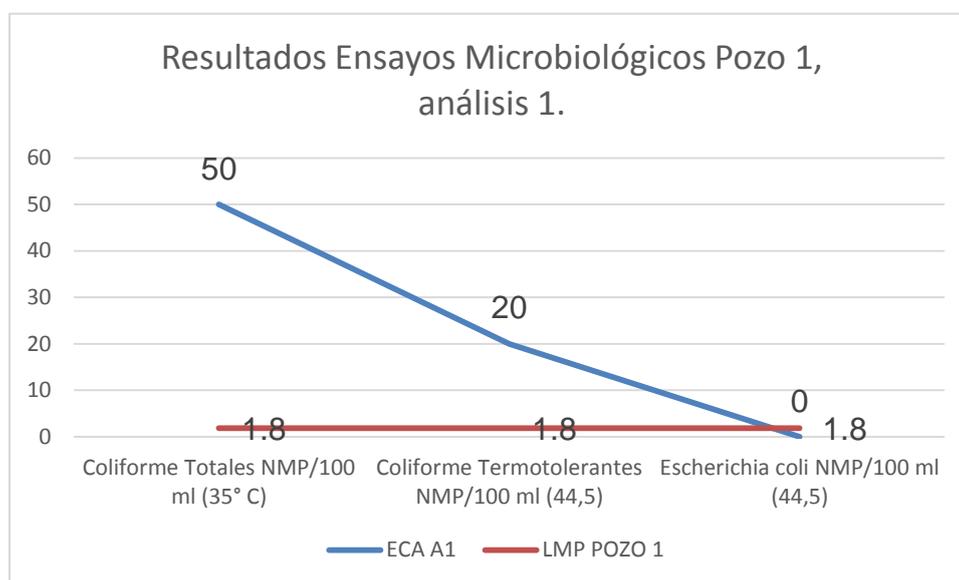
Gráfico N° 23

Gráfico N° 23: La concentración de Coliforme Totales NMP/100 ml (35° C), Coliforme Termotolerantes NMP/100 ml (44,5) y Escherichia coli NMP/100 ml (44,5) se registró 1.8 ml por cada 100 ml. Las concentraciones de Coliforme Totales NMP/100 ml (35° C), Coliforme Termotolerantes NMP/100 ml (44,5) y Escherichia coli NMP/100 ml (44,5) de las muestras de agua obtenidas del Pozo 1 muestreo no superan con los límites máximos permisibles 50mg/L establecidos en el reglamento de la calidad del agua para consumo humano, ni los estándares de calidad ambiental de acuerdo al D.S N° 004-2017-MINAM ECA A1. En el Pozo 1 se verificó la Ausencia de Determonación de Vibrio Cholerae.

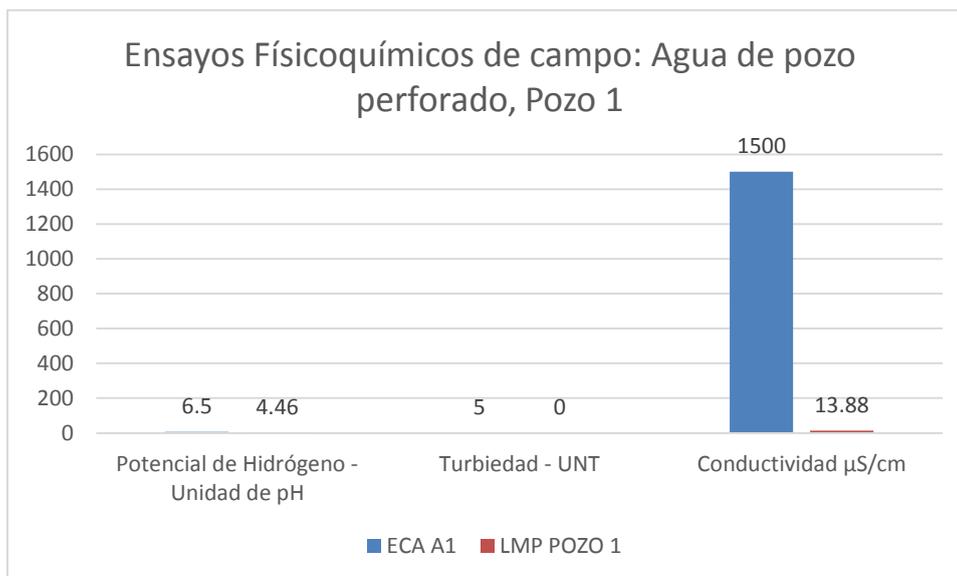
GRÁFICO N° 24

Gráfico N° 24: La Potencial de Hidrógeno - Unidad de pH, Turbiedad – UNT, Conductividad $\mu\text{S}/\text{cm}$ y Temperatura - $^{\circ}\text{C}$, de las muestras de agua obtenidas del Pozo 1 **NO SUPERAN** los límites máximos permisibles establecidos en el reglamento de la calidad del agua para consumo humano, ni los estándares de calidad ambiental de acuerdo al D.S N° 004-2017-MINAM ECA A1.

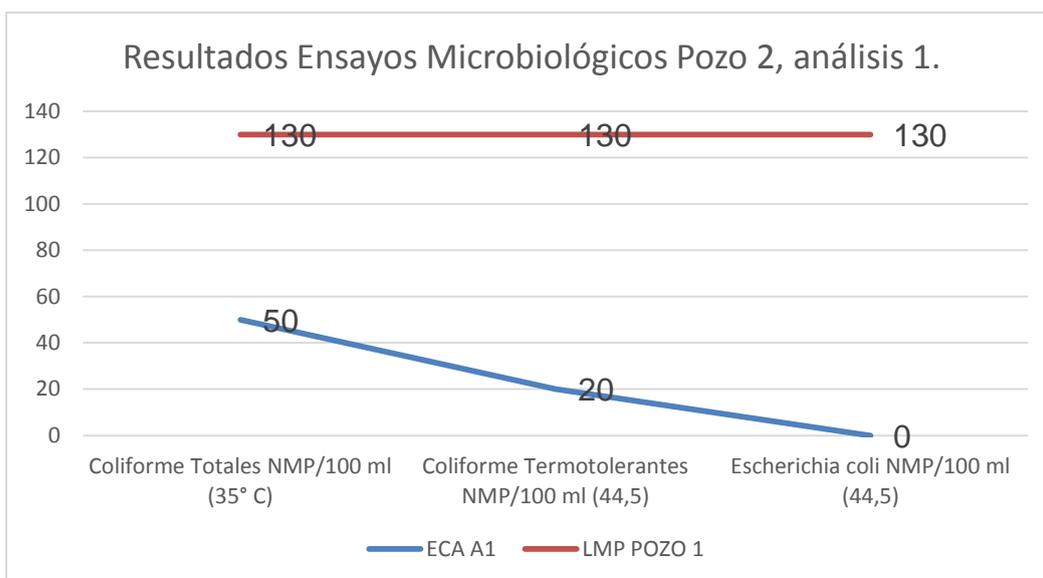
Gráfico N° 25

Gráfico N° 25: La concentración de Coliforme Totales NMP/100 ml (35° C) se registró con el valor de 130 Número Más Probable (NMP)/100, Coliforme Termotolerantes NMP/100 ml (44,5) se registró el valor de 130 Número Más Probable (NMP)/100 y Escherichia coli NMP/100 ml (44,5) se registró el valor de 130 ml por cada 100 ml. Las concentraciones de Coliforme Totales NMP/100 ml (35° C), Coliforme Termotolerantes NMP/100 ml (44,5) y Escherichia coli NMP/100 ml (44,5) de las muestras de agua obtenidas del Pozo 2 **SUPERAN** con los límites máximos permisibles 50 mg/L establecidos en el reglamento de la calidad del agua para consumo humano y los estándares de calidad ambiental de acuerdo al D.S N° 004-2017-MINAM ECA A1. En el Pozo 2 se verificó la Ausencia de Determinación de Vibrio Cholerae.

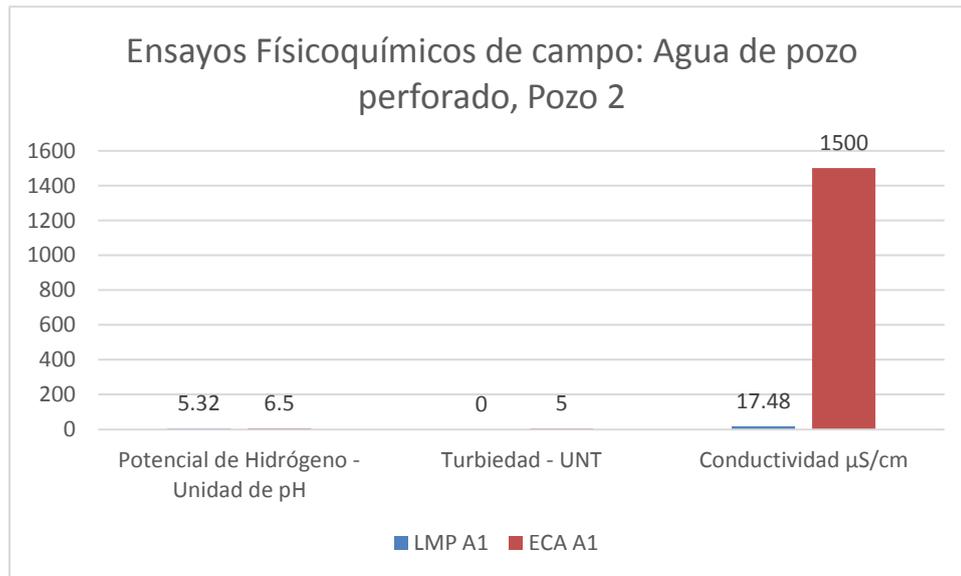
GRÁFICO N° 26

Gráfico N° 26: La Potencial de Hidrógeno - Unidad de pH, Turbiedad – UNT, Conductividad $\mu\text{S}/\text{cm}$ y Temperatura - °C, de las muestras de agua obtenidas del Pozo 2 **NO SUPERAN** los límites máximos permisibles establecidos en el reglamento de la calidad del agua para consumo humano, ni los estándares de calidad ambiental de acuerdo al D.S N° 004-2017-MINAM ECA A1.

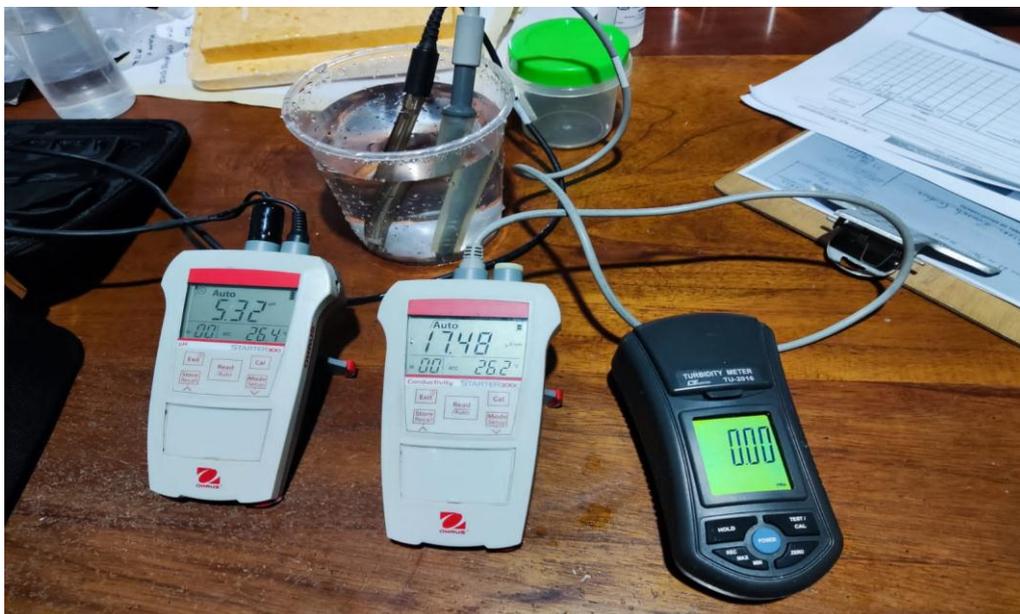
FIGURA N° 2: Medidores de parámetros Ph, Conductividad y Turbidez

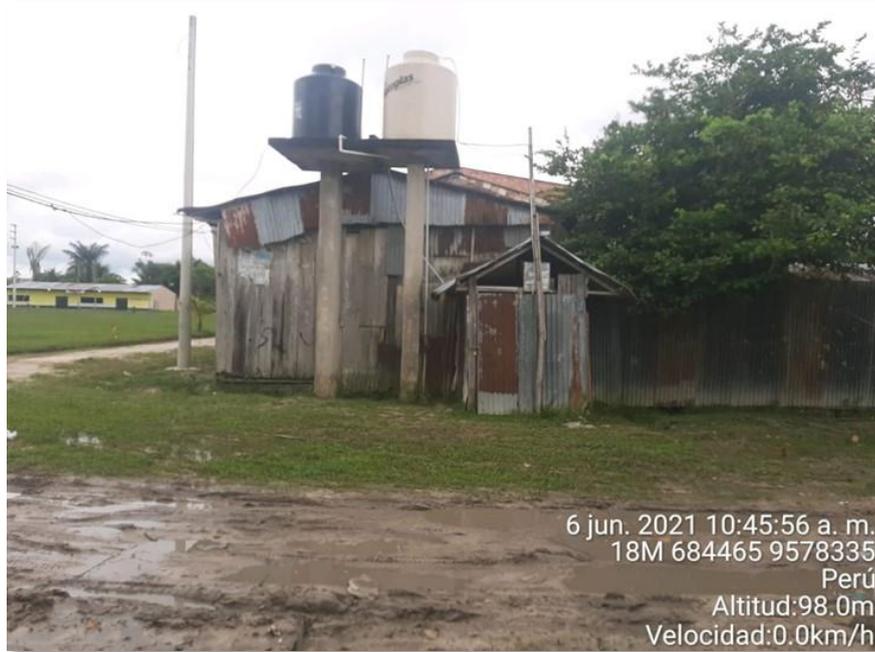
FIGURA N° 7: Foto Geo referenciada de ubicación de los Tanques elevados – Pozo N° 01

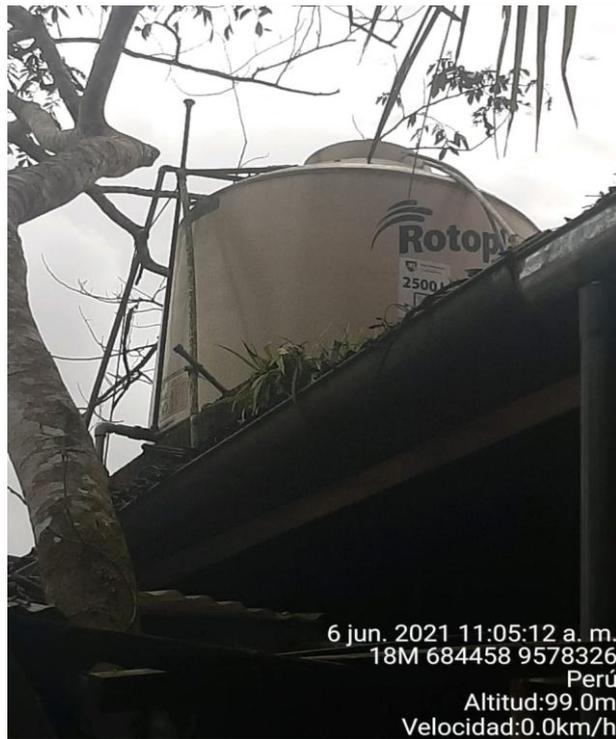
FIGURA N° 8: Foto Geo referencial de ubicación de los Tanques elevados – Pozo N° 02

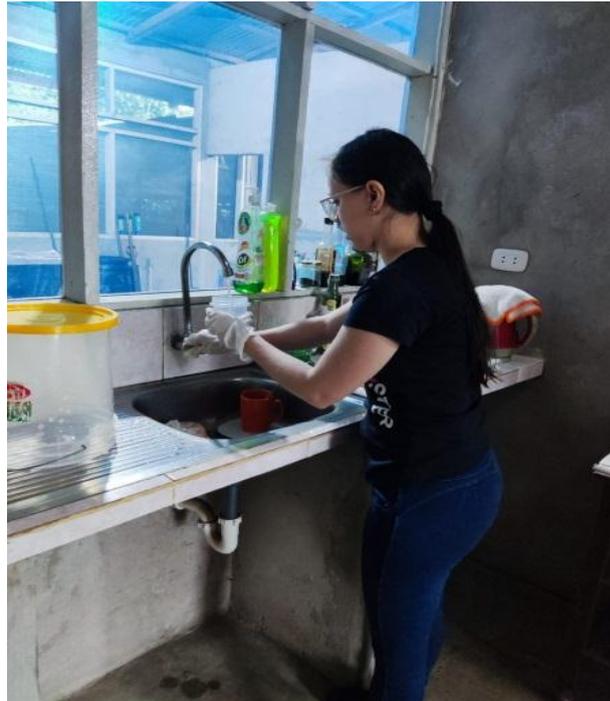
FIGURA N° 9: Recolectando muestra – Pozo N° 01

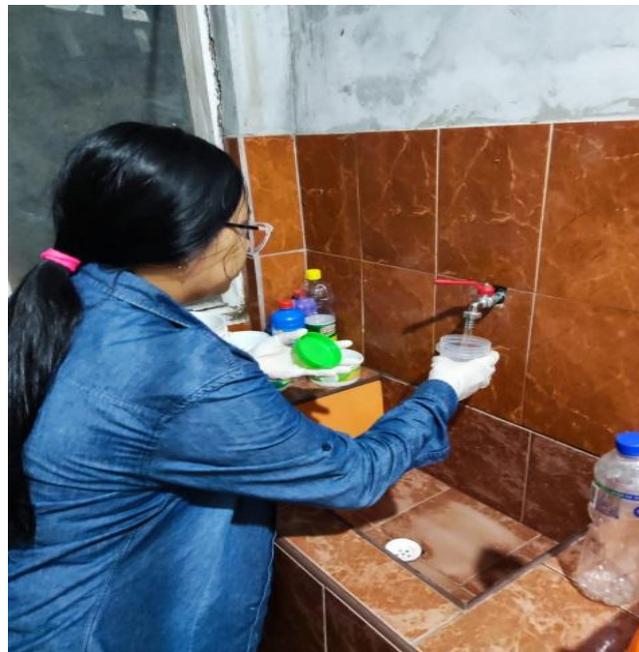
FIGURA N° 10: Recolectando muestra – Pozo N° 02
