UNIVERSIDAD CIENTÍFICA DEL PERÚ

PROGRAMA ACADÉMICO DE INGENIERÍA CIVIL

**EVALUACIÓN DE LA CONSERVACIÓN Y PROPUESTA DE
PLAN DE MANTENIMIENTO PARA EL FUNCIONAMIENTO
DEL LOCAL DE NIVEL SECUNDARIA DE LA IEPS
SAGRADO CORAZÓN, IQUITOS – 2021.**

Requisito para optar el título profesional de Ingeniero Civil

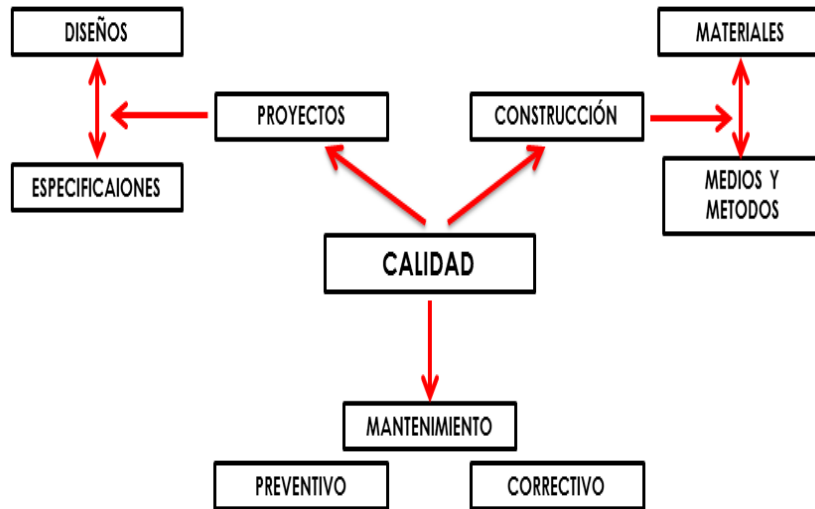
Figura 2. La calidad física y funcional de las obras.

“Puyana (1986) esquematiza el proceso de envejecimiento, su relación entre la edad y el fenómeno de la degradación física y funcional de los edificios en las figuras (2) y (3) y señala: “El mantenimiento en líneas generales consiste en el conjunto de aseo, higiene, refacción, renovación, reparación y aún de reconstrucción que deben efectuarse para conservar o restablecer al máximo las condiciones de apariencia y de confort del edificio y la adecuada

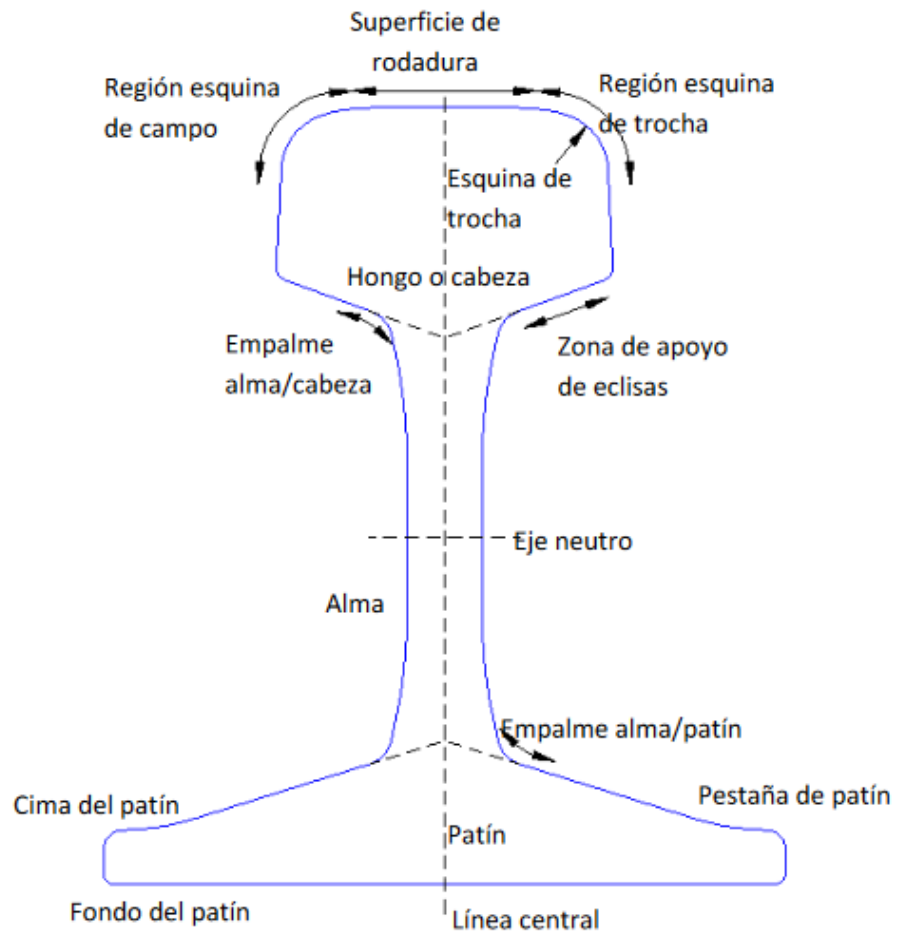
Figura 5. Ubicación de partes de un riel

Fondo del Patín: Región inferior del patín del riel, que se encuentra en contacto con los durmientes o el balasto.

Pestaña del patín: Región del borde del patín del riel”. (Fava y Romero, 2022).

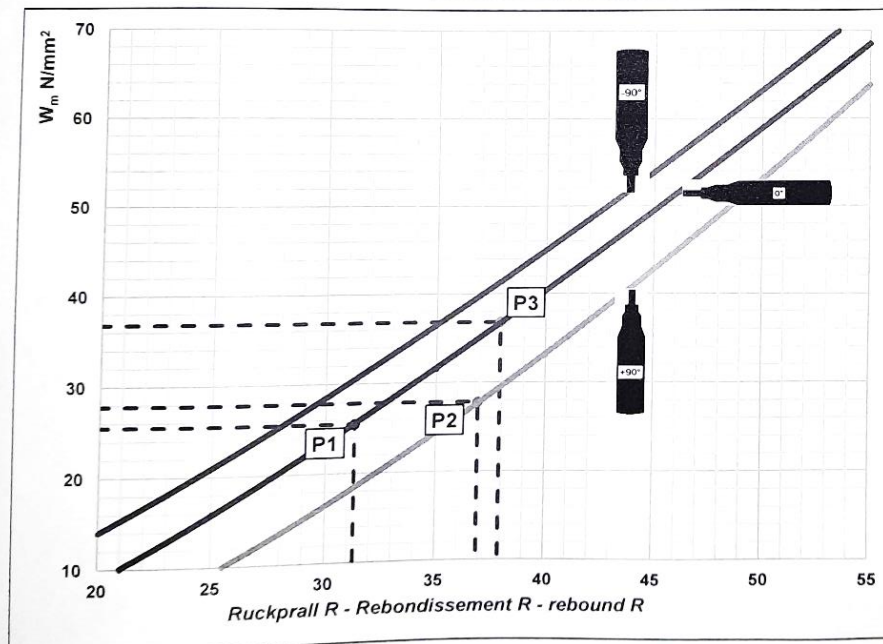
INTERPRETACION DEL ENSAYO DE PRUEBA DE REBOTE

RESULTADOS				
N° DE ENSAYO	POSICION	VALOR DE REBOTE	Wm (N/mm ²)	Wm (kg/cm ²)
P1	(0°)	31	25.5	260
P2	(90°)	37	27.8	283
P3	(0°)	38	36.8	375

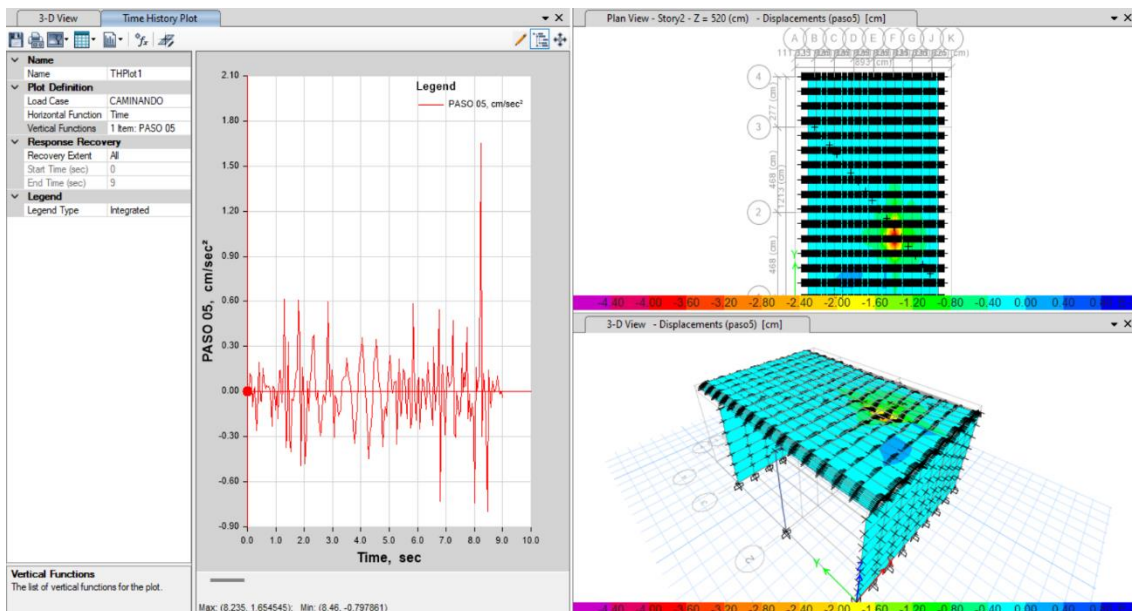
Según gráfico mostrado por el software de uso estructural, se evidencia que el Paso 05, es el más crítico con referencia a la edificación modelada perteneciente al IE Sagrado Corazón.

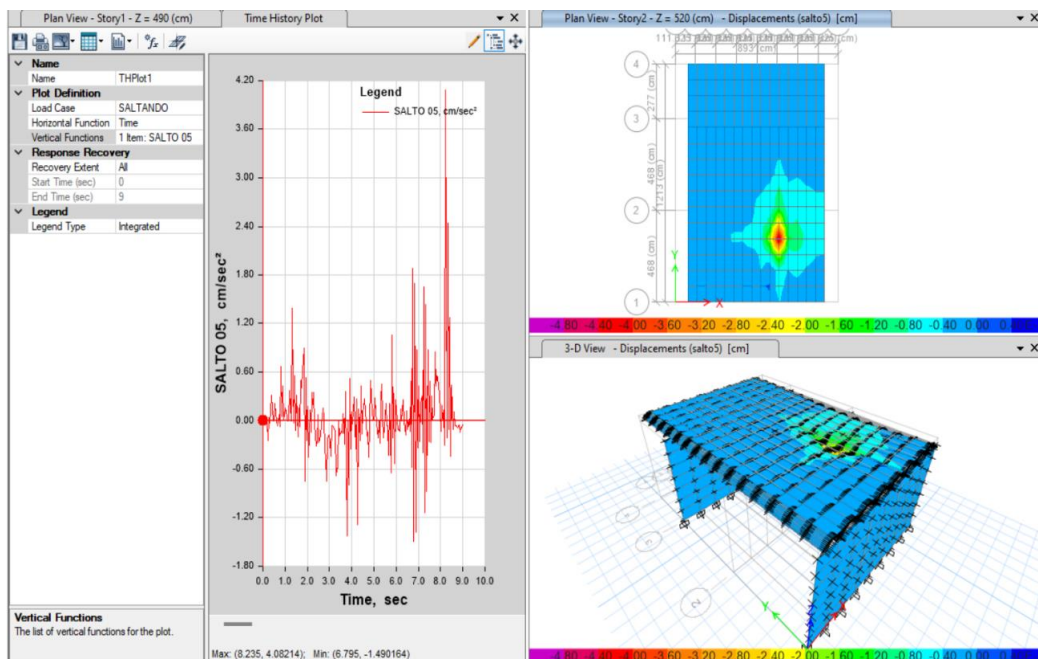
Según el gráfico mostrado por el software de uso estructural, se evidencia que el salto 05, es el más crítico con referencia a la edificación modelada perteneciente al IE Sagrado Corazón, que no contiene ningún refuerzo de por medio.

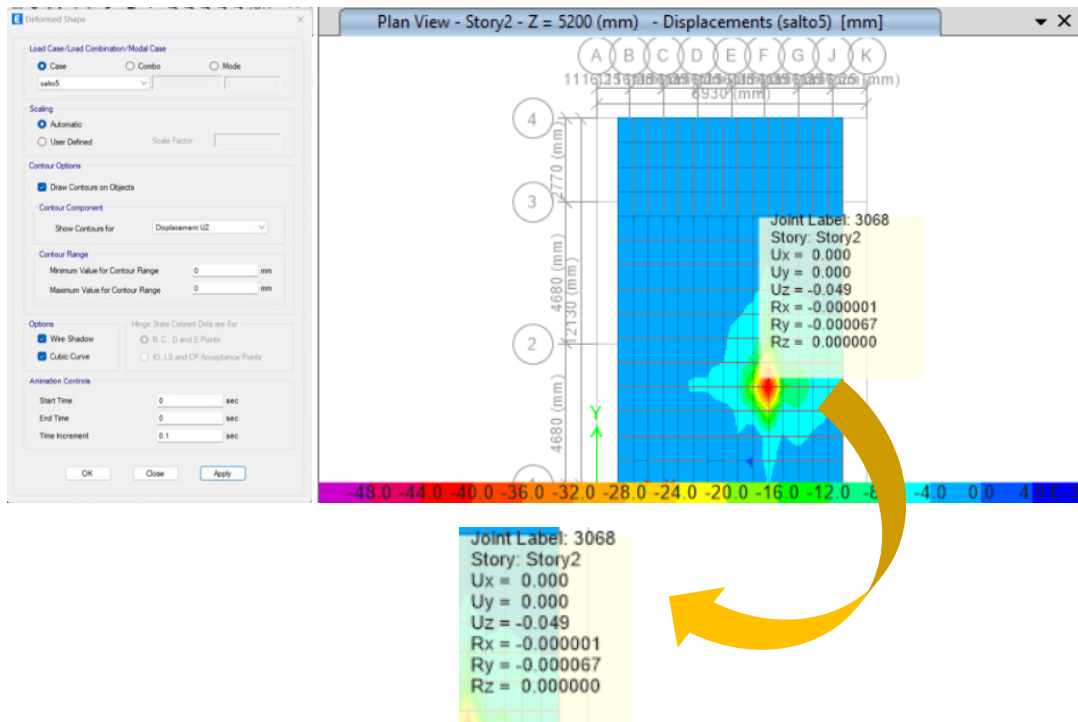
Dado que el salto 05 es el más crítico del modelamiento estructural, se presenta un desplazamiento en Z de 0.049 mm.

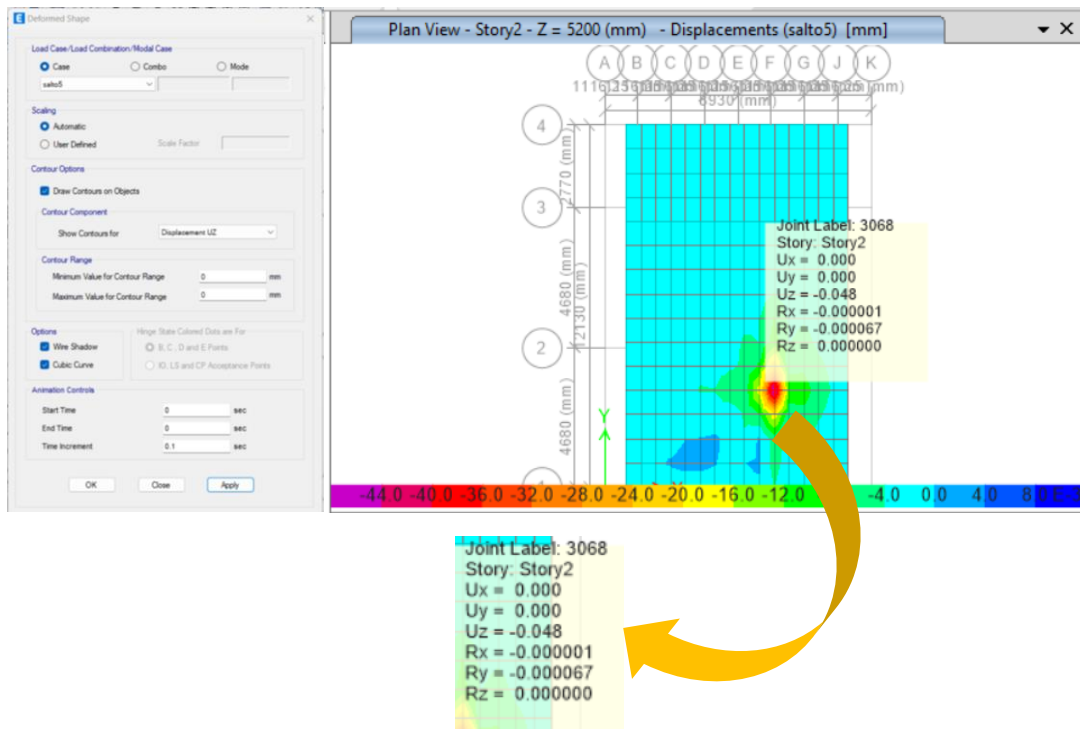
Dado que el salto 05 es el más crítico del modelamiento estructural, se presenta un desplazamiento en Z de 0.048 mm.
