**Universidad Científica del Perú - UCP**

**TÍTULO PROFESIONAL  
TRABAJO DE SUFICIENCIA PROFESIONAL  
(Sustentación de Caso)**

**“ANÁLISIS Y ALTERNATIVAS DE SOLUCIÓN PARA LA  
ESTABILIDAD DEL TALUD ENTRE LAS PROGRESIVAS, Km  
01+300 - Km 01+400, DE LA CARRETERA PUENTE COLOMBIA-  
SHAPAJA, EN EL DISTRITO DE SHAPAJA, PROVINCIA DE SAN  
MARTÍN, DEPARTAMENTO SAN MARTÍN, 2019”.**

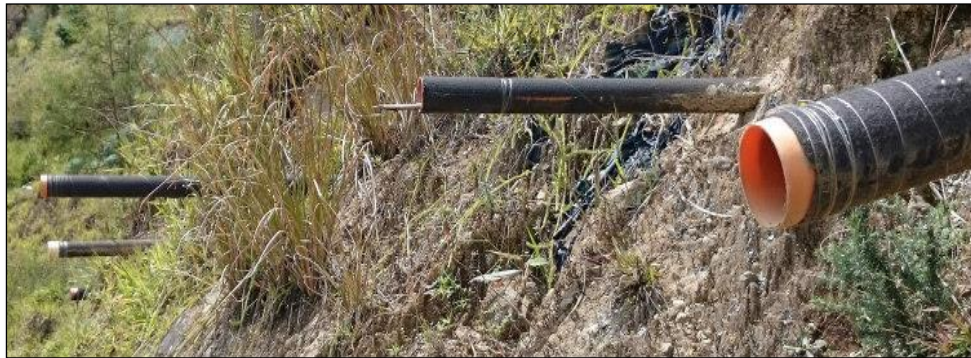
Colocar drenes interceptores de posibles filtraciones subterráneas, que no aumenten los empujes no previstos en la etapa de diseño.

Figura 12: Sistema de drenaje en la consolidación y estabilización de taludes.  
Fuente: Alberti, 2006

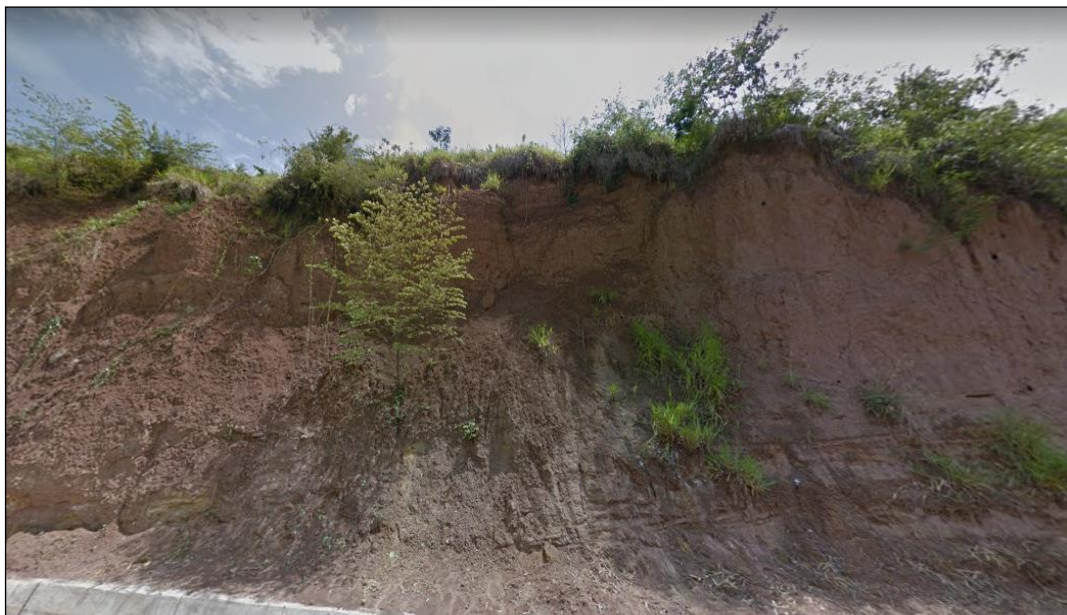
Figura 33: Vista frontal del talud estudiado.

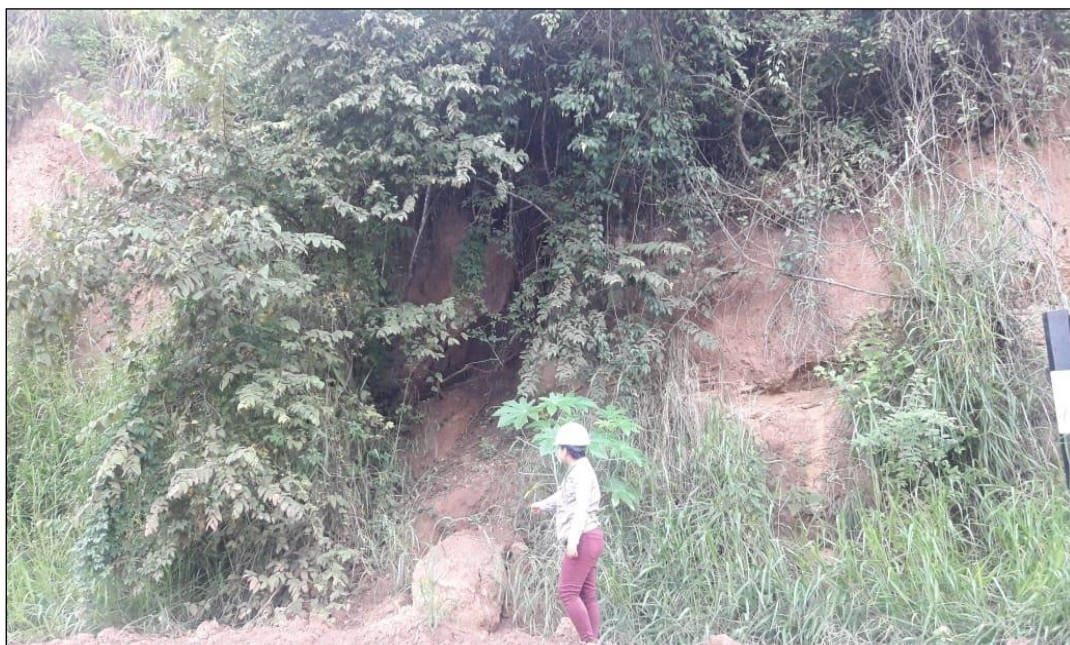
Figura 34: Se observó problemas de erosión en el talud.

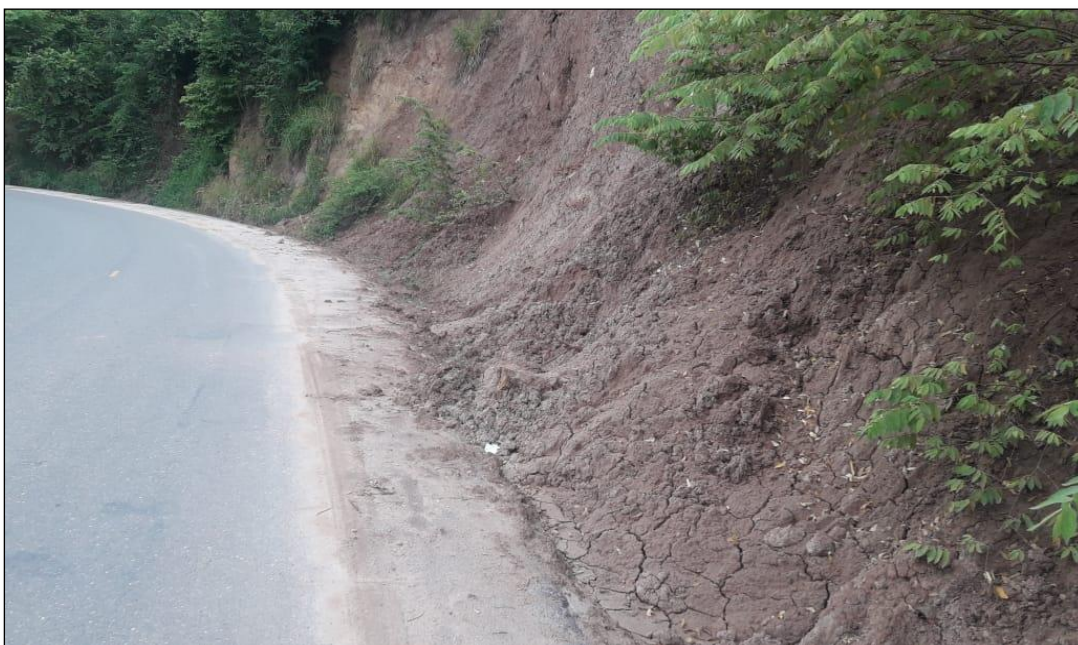
Figura 35: Se observó colmatación de material en grandes proporciones en las cunetas revestidas.

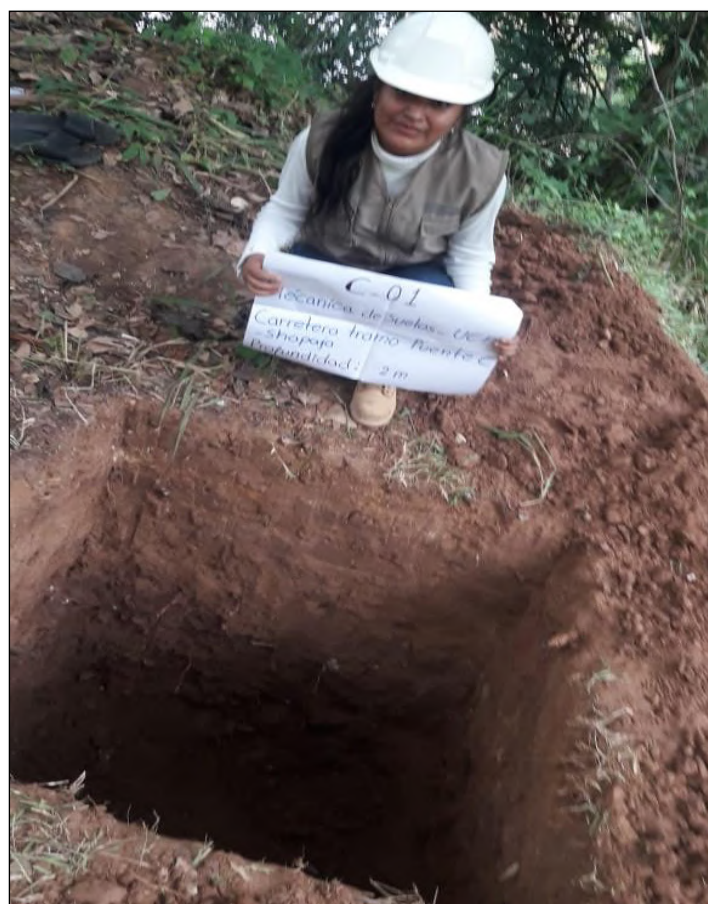
Figura 36: Calicata 01, de dimensión 1.50x1.50x2.00.

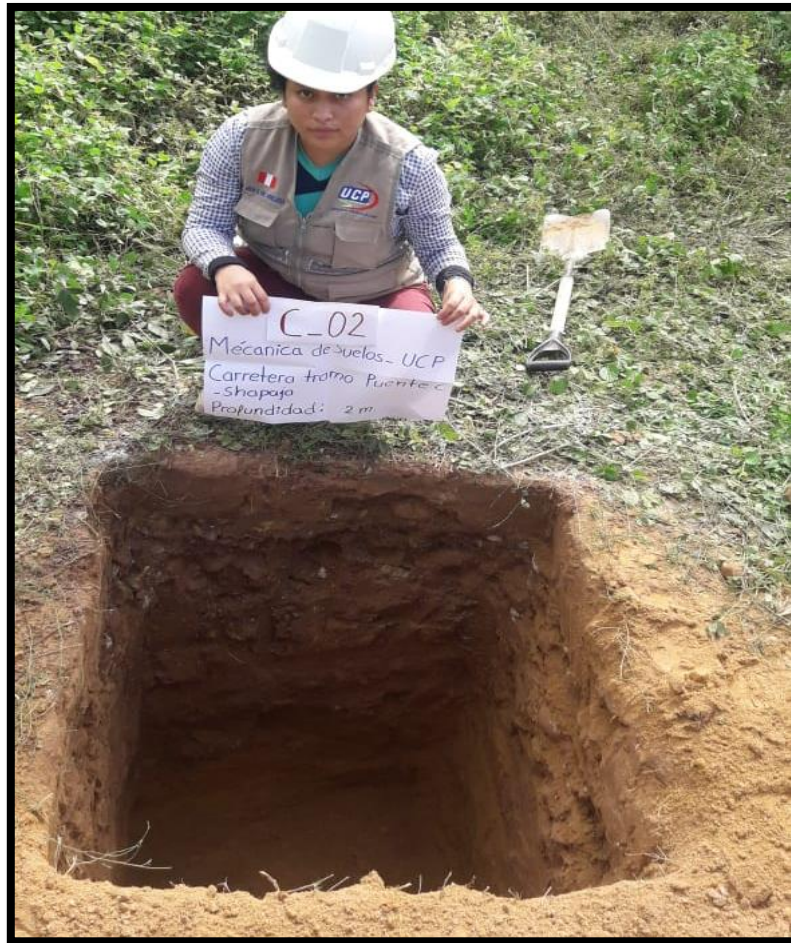
Figura 37: Calicata 02, de dimensión 1.50x1.50x2.00.

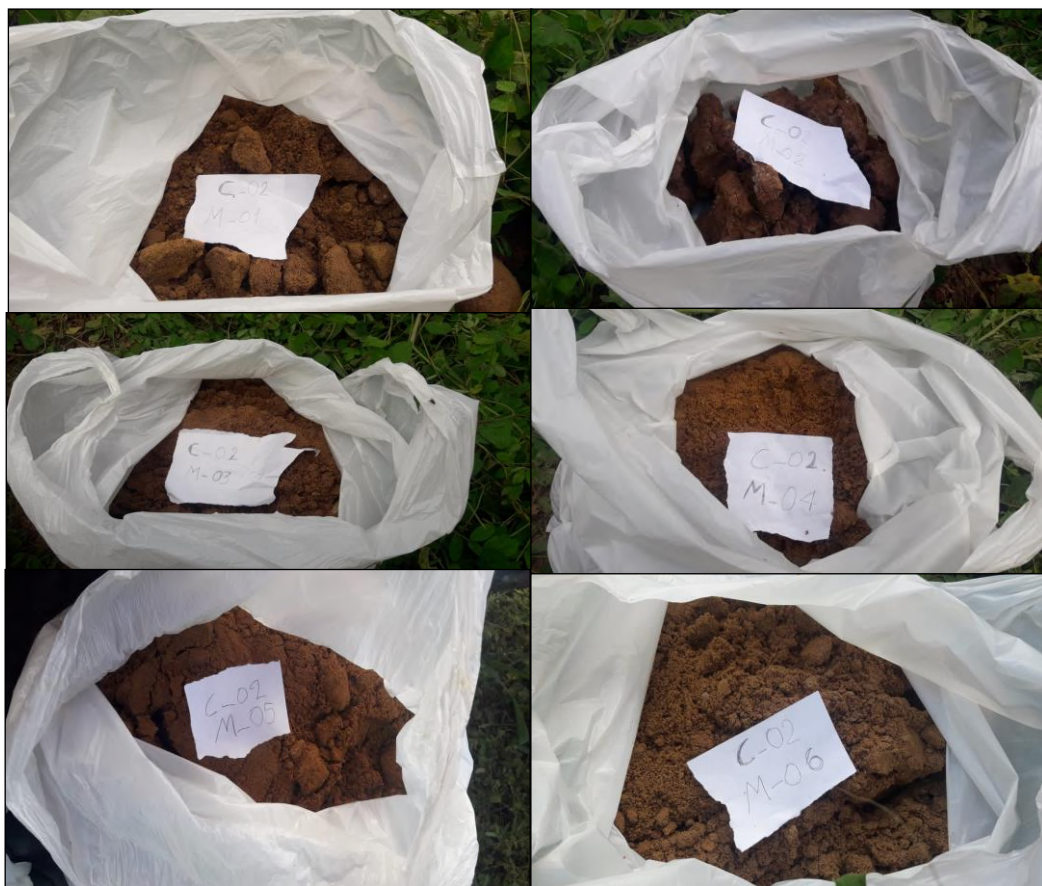
Figura 39: Se obtuvo 06 estratos de la calicata 02.

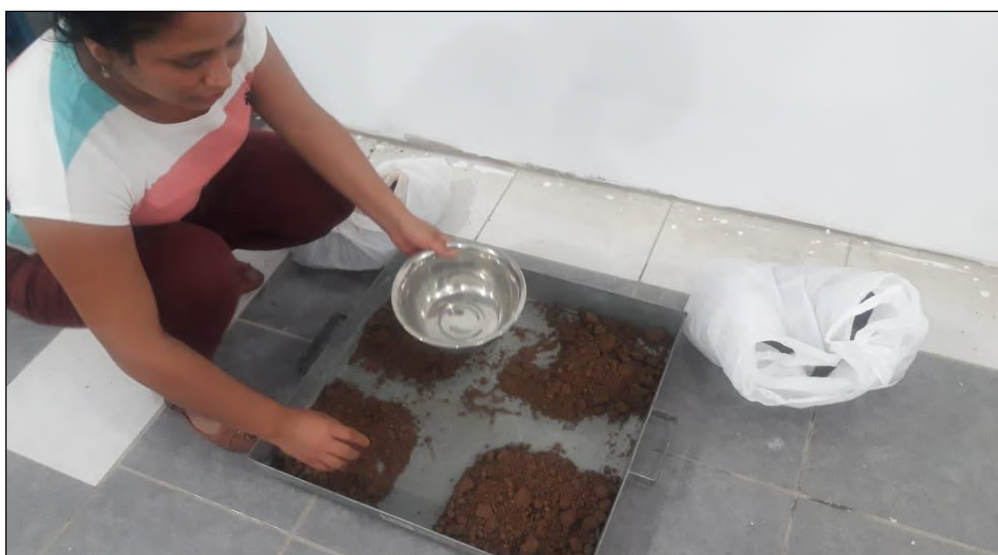
Figura 40: Se extrajo una cuarta parte del suelo cuarteado para realizar los respectivos ensayos.

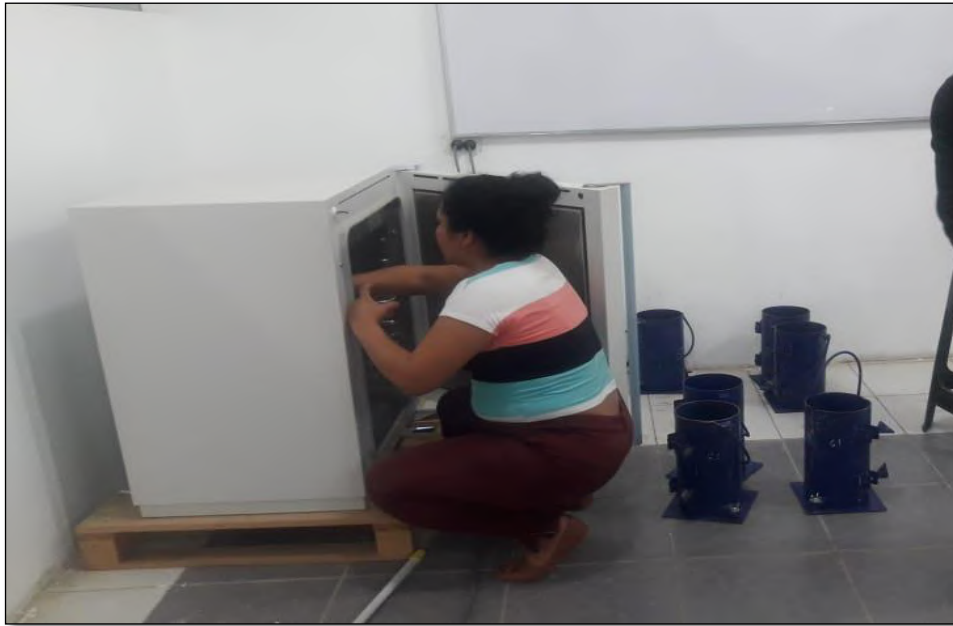
Figura 41: Se dejó secar la muestra a temperatura de  $110 \pm 5^{\circ}\text{C}$ .

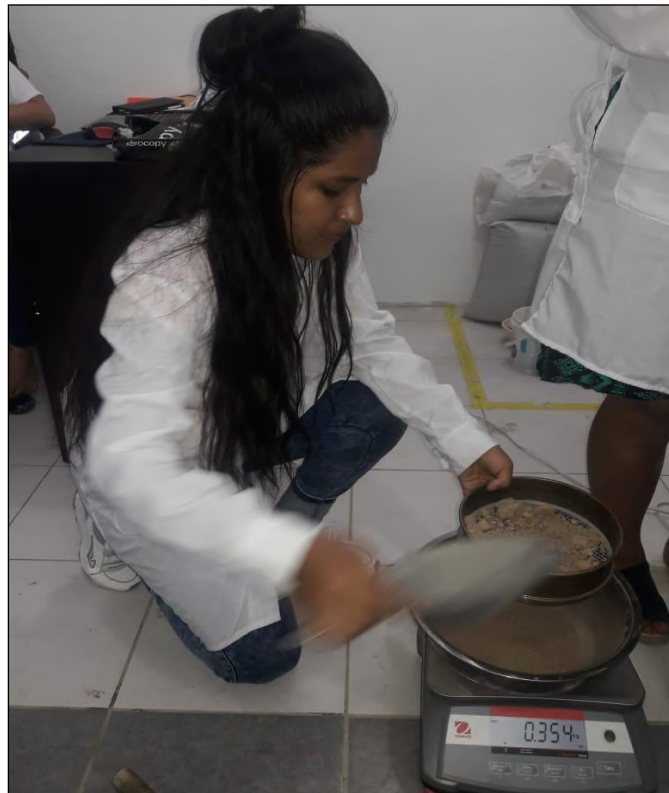
Figura 44: La muestra secada se tamizo por la malla N°40 y se pesó 500 gramos para después realizar los ensayos de granulometría.

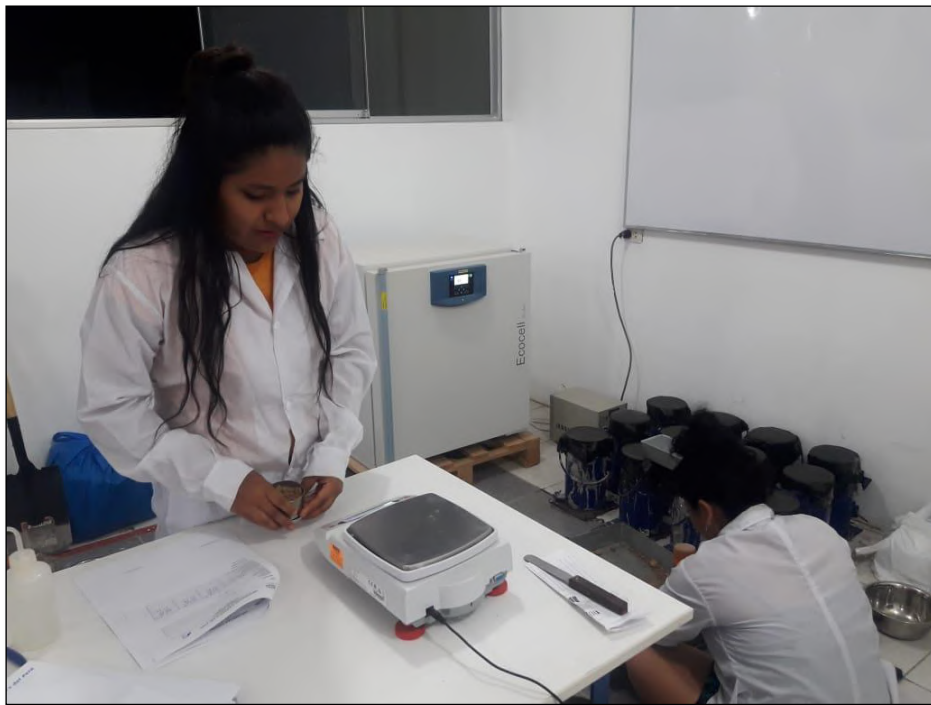
Figura 45: Realizando los ensayos de Limite Liquido y Limite Plástico.
