### **TRABAJO DE SUFICIENCIA PROFESIONAL**

**“PUESTA EN VALOR DE LA CASA STRASSBERGER Y  
REHABILITACIÓN DE LA ANTIGUA MAESTRANZA PARA MUSEO  
AMAZÓNICO EN LA CIUDAD DE IQUITOS, 2021”**

**Iquitos – Perú  
2021**

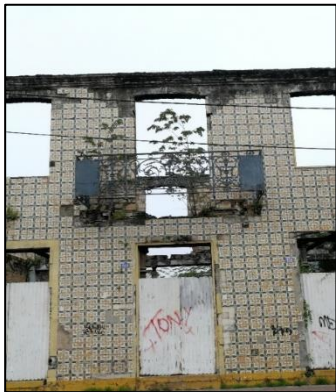
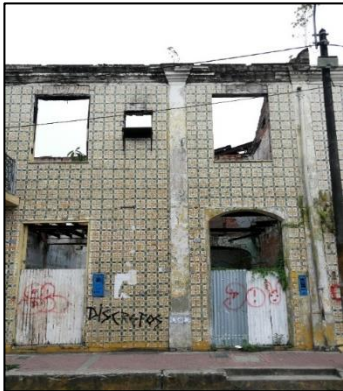
Tabla N°02: Elementos arquitectónicos de la casa Strassberger

| características de este inmueble | | | |
|---|---|---|---|
| <p><b>Azulejería mudéjar:</b> La fachada de la casa Strassberger se encuentra revestida casi en su totalidad por estos azulejos de origen musulmán, con tamaños que oscilan entre los 14 cm. Son de barro cocido, después vidriado con los colores firmes, son: verde, amarillo ocre, negro y blanco; que se emplea para uso decorativo.</p> <p>Fuente: <b>(Lazo, 2017)</b> Recreación digital del azulejo de la fachada de la Casa Strassberger.</p> | <p><b>Balcones de hierro forjado:</b> tres (3) balcones ubicados en la parte superior de la fachada, en aquel tiempo importaban la rejería desde España con un estilo como el art-nouveau con elaborados y entrelazados rosetones.</p> | <p><b>Pilastra:</b> En esta fachada general se encuentran siete (7) pilastras con características similares con función estructural con un capitel integrado a las molduras del techo y una basa simple.</p> | <p><b>Arco carpanel o rebajado:</b> En la fachada por lo general se encuentra vanos de puertas y ventanas de forma ortogonal, sin embargo, se visualiza dos (2) vanos de puertas con el arco rebajado en su parte superior.</p> |

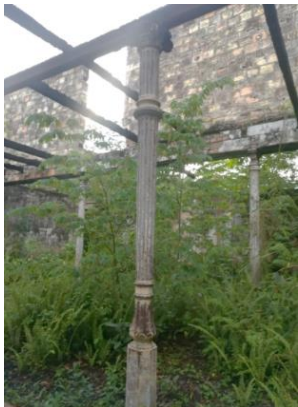
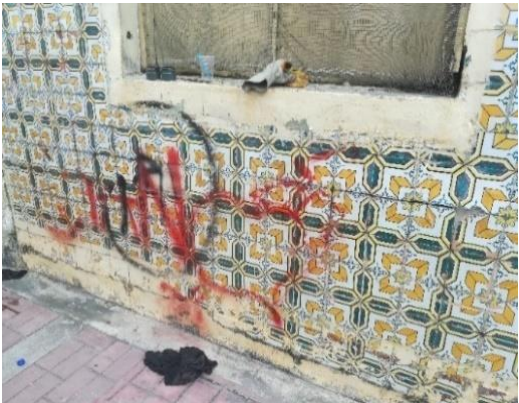
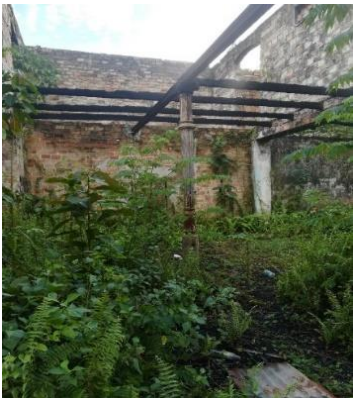
| A nivel de planta | Revestimientos y acabados | En muros | En pisos |
|---|---|---|---|
| <p>El inmueble actualmente carece de áreas cubiertas debido al incendio, por lo que lleva a exponer los ambientes a condiciones climáticas que deterioran la edificación.</p> | <p>Como se mencionó en el análisis de las características de la Casa Strassberger en la tabla N°2, la fachada está revestida de azulejos pero que han sufrido daños por su exposición a la humedad, reemplazados por una mezcla de mortero y entre otros como el vandalismo.</p> | <p>Al interior de la casona, los muros de ladrillos en su mayoría se encuentran con desprendimiento de revestimiento con cemento, se observan manchas, generalmente se debe a hongos o musgo por la presencia de humedad producto de la exposición a la lluvia por ausencia de la cobertura.</p> | <p>Actualmente el piso original de mosaicos se encuentra en pésimo estado de conservación por elementos ajenos, humedad y suciedad.</p> |

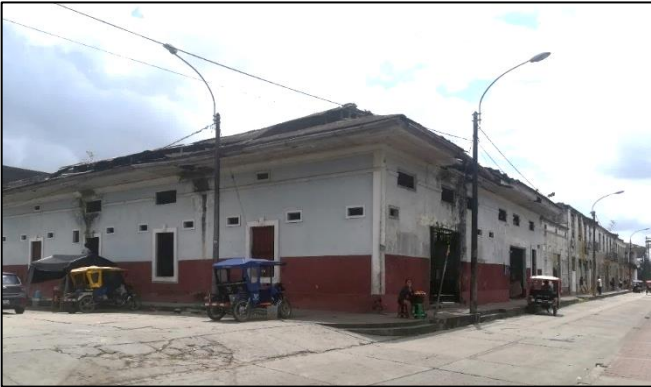
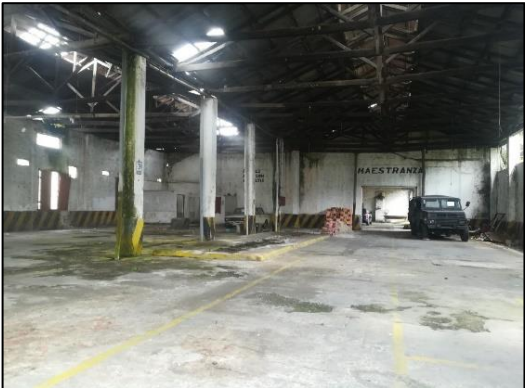
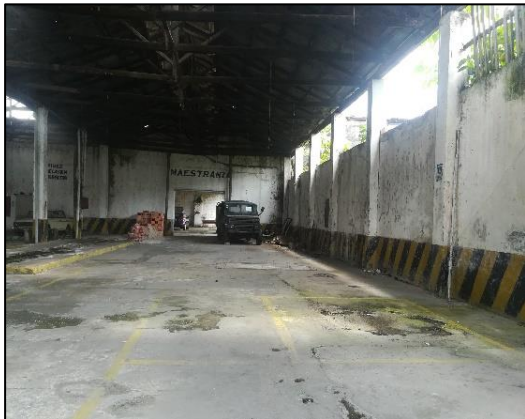
**Tabla N°06: Elementos arquitectónicos de la antigua Maestranza**

| <b>características de este inmueble</b> | |
|---|---|
| <p>Ventanas altas y bajas: La fachada que colinda hacia la calle Brasil, cuenta con cuatro (4) ventanas bajas y doce (12) ventanas altas pequeñas en secuencia. Sin embargo, también cuenta con dos (2) ventanas altas de medidas más grandes intercaladas con molduras adosadas a la pared. La fachada que da hacia el malecón Tarapacá ha sufrido cambios más notorios que alteraron la construcción original, con puertas anchas para ingreso de autos que no guardan relación entre ellas con respecto a su ubicación en la fachada.</p> | <p>Planta libre: la antigua Maestranza cuenta con un solo piso y libre de una distribución de ambientes delimitada por muros dentro de ella.</p> |

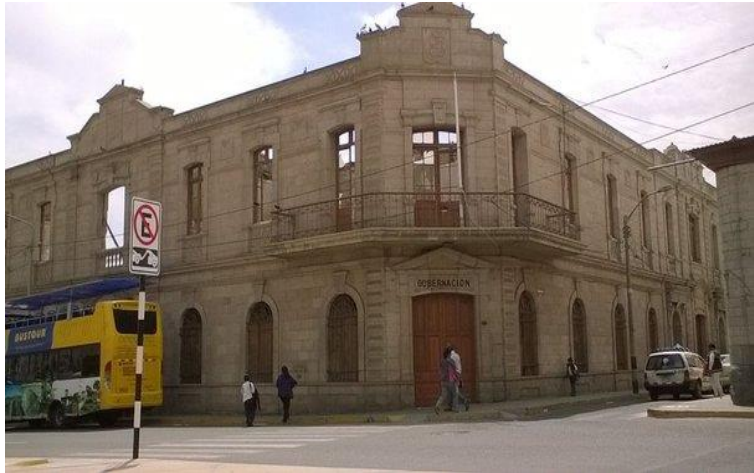
El proyecto comprendió la Puesta en valor de la Prefectura de Tacna, que presentaba un estado de deterioro en el inmueble debido a muchos factores, como el mal estado de conservación, así como el incendio que sufrió el 2008 que lo dejó totalmente destruido. El proyecto propuso un cambio de uso para destinarlo en un área cultural para evitar su deterioro y preservarlo.

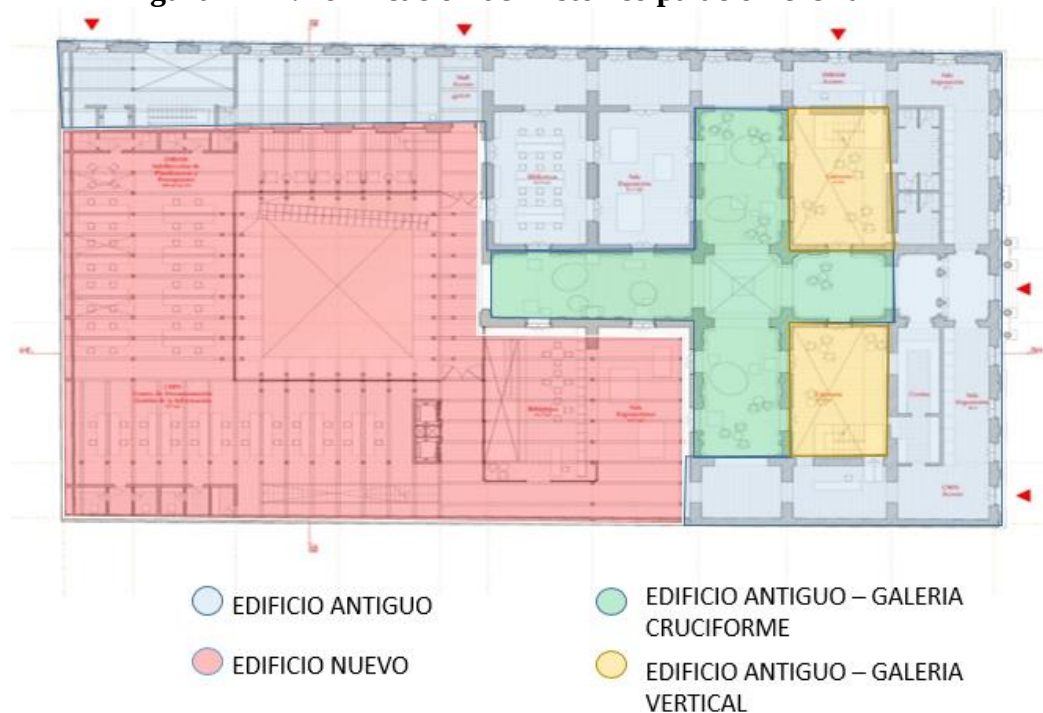
**Figura N°21: zonificación del histórico palacio Pereira**

Mediante un simple desplazamiento de las circulaciones desde el eje central hacia un anillo perimetral, se logra articular tanto el edificio nuevo y el antiguo como las áreas públicas y privadas (...) La propuesta aprovecha los distintos accesos originales del edificio, dejando el acceso principal para el público y visitantes en general, estableciendo una continuidad entre el espacio público y el corazón del Palacio. (Archdaily, 2012)

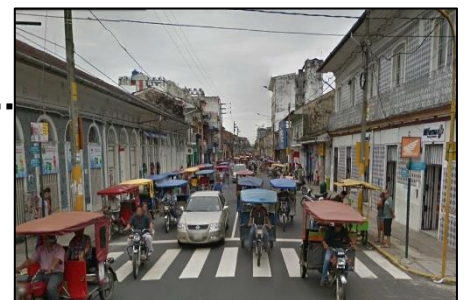
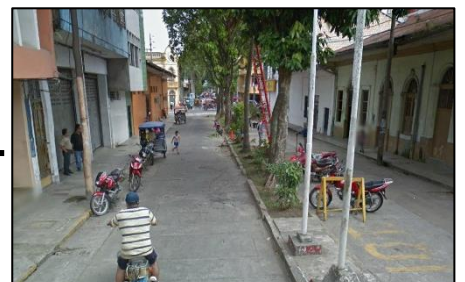
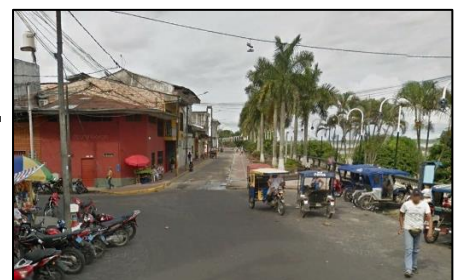
**Figura N°26: Sentido de vías**

La zona monumental cuenta en su mayoría con vías en un solo sentido, las calles de flujo alto de vehículos son las que van con dirección al norte y sur, en el caso de la primera cuadra de Jr. Brasil, calle contigua al terreno de estudio, es de doble sentido vial, así como el Jr. Ramírez Hurtado esquina con Jr. San Martín, punto de inicio al malecón.

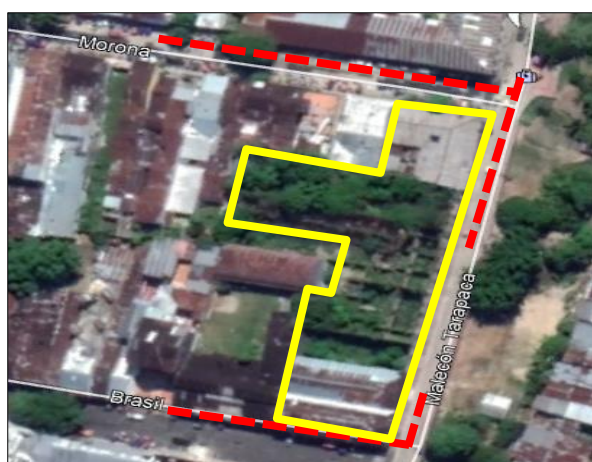
### Terreno final – Museo Amazónico

2,631.88 m<sup>2</sup> (lote 1) + 2,874.42(lote 2)  
Área del terreno: 3,506.3m<sup>2</sup>

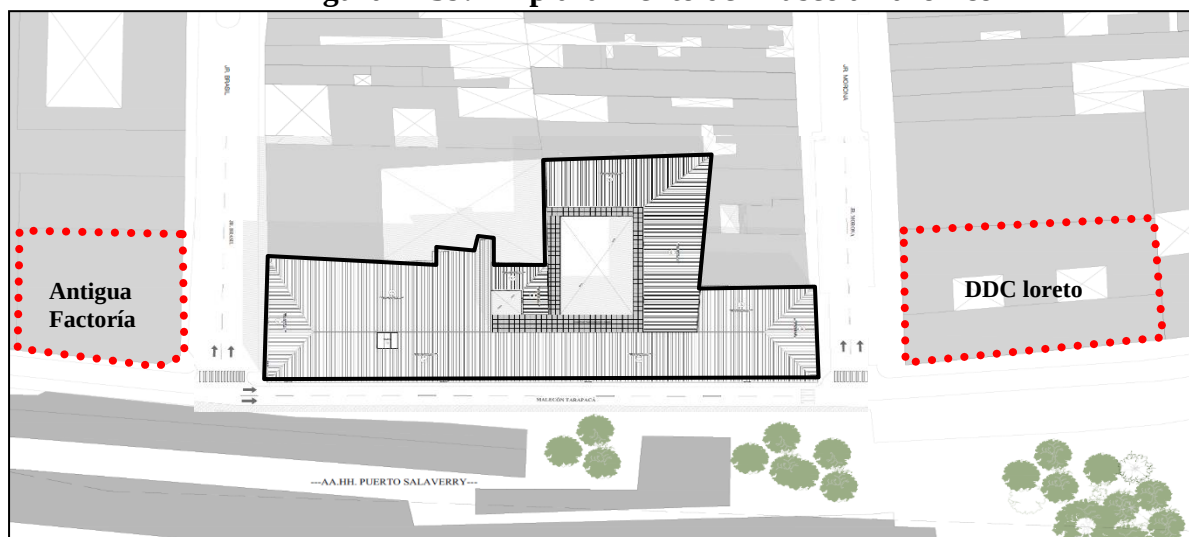
**Figura N°39: Emplazamiento del museo amazónico**

La ubicación del museo propuesto obtiene una mayor conexión visual desde la calle Ucayali con dirección a lo largo del malecón Tarapacá, el hito más cercano es el edificio de la prefectura que colinda hacia la calle Morona que actualmente es una casa-museo, biblioteca amazónica y las oficinas de Dirección Desconcentrada de Cultura Loreto, otro hito importante es el inmueble de la ex factoría que colinda con nuestro proyecto hacia la calle Brasil. En general, el proyecto se encuentra rodeado de otros inmuebles históricos por lo que su ubicación bien ser aprovechado como una propuesta de corredor cultural.

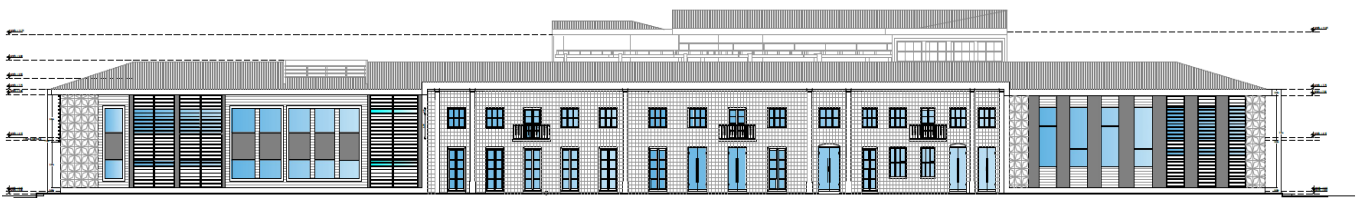
**Figura N°49: Elevación principal – malecón Tarapacá**

En dichas fachadas y aunque no similares, se usaron materiales actuales como cerámicos tipo tablonos de madera con dimensiones 20x118cm, porcelanatos de 0.60x0.60 color gris y con texturas de imitación, estructuras de celosías de madera intercaladas que permiten menos visibilidad hacia las ventanas altas y en el caso del auditorio, nos permitió jerarquizar la puerta de salida hacia la calle morona.
