**Programa Académico de Ingeniería Civil**

**Tesis:**

**EVALUACIÓN DEL DESEMPEÑO SÍSMICO APLICANDO  
MÉTODOS ESTÁTICOS NO LINEALES EN  
PABELLONES DE USO ESENCIAL EN LA I. E. N° 41026  
“MARÍA MURILLO DE BERNAL”**

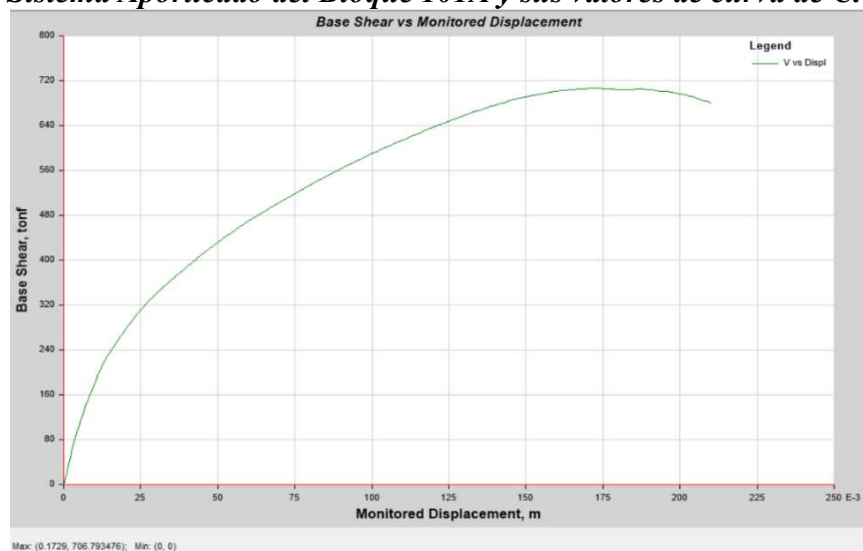
**Figura 49. Sistema Aporticado del Bloque 101A y sus valores de curva de C. en X-X**

En la Figura 49 y Figura 50, se muestra la curva de capacidad en dirección “X”, arrojadas por Etabs V.19.

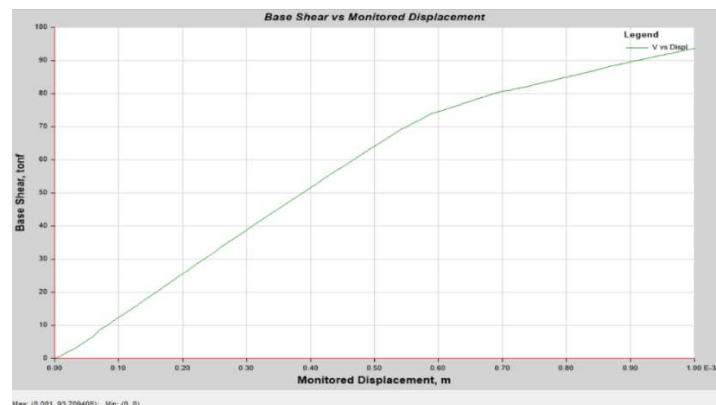
**Figura 75. Curva de Capacidad en Y-Y –Bloque 101A**

La **Figura 75** muestra la curva de capacidad en “y” obtenida por Etabs v.19, definido por muros de albañilería confinada, (Huarca, 2022).

Se observa que para la muestra 101A, la curva de capacidad se encuentra por debajo de la demanda, la cual se interpreta como falta de ductilidad en la estructura.
