**FACULTAD DE CIENCIAS E INGENIERÍA  
PROGRAMA ACADÉMICO DE INGENIERÍA CIVIL**

# **TESIS**

**EVALUACIÓN ESTRUCTURAL DEL  
PAVIMENTO RÍGIDO DE LA CALLE CORPAC,  
ENTRE LA AV. QUIÑONES Y LA CALLE  
LIBERACIÓN, MEDIANTE ESCLEROMETRÍA Y  
SU RELACIÓN CON LA RESISTENCIA A LA  
COMPRESIÓN, EN SAN JUAN BAUTISTA –  
MAYNAS 2025**

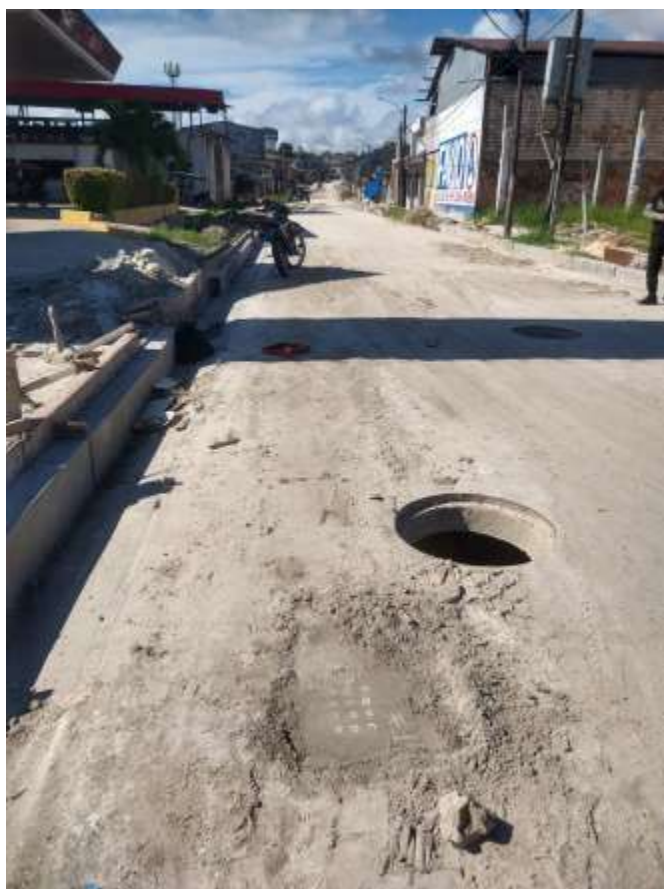
Foto 1: Humedad al limpiar el espacio de ensayo

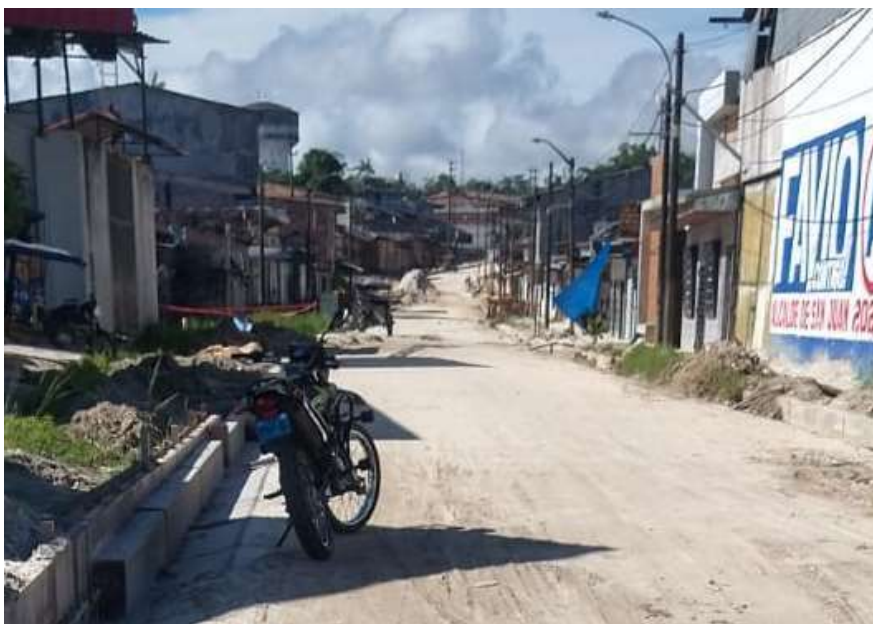
Foto 2: Bultos de arena a lo largo del tramo

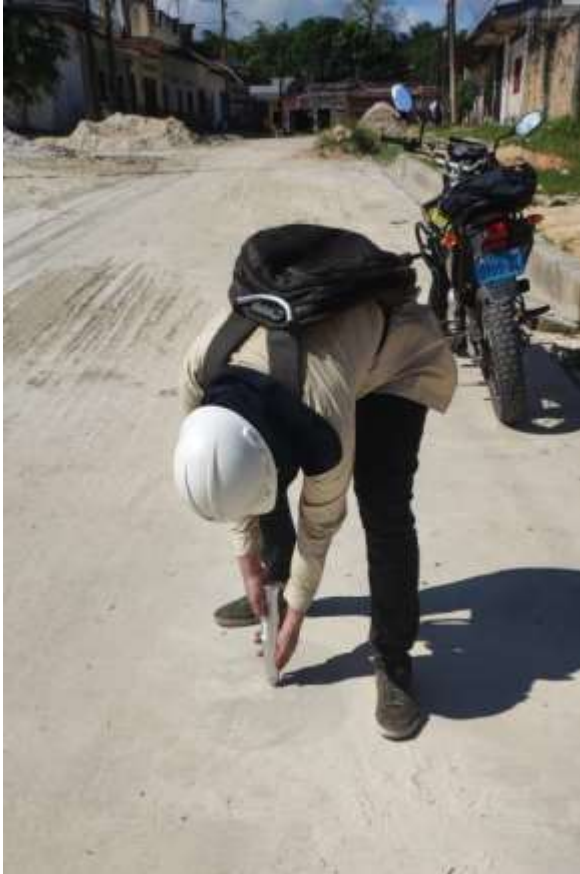
Foto 3: Zona seca y bultos de arena húmeda atrás

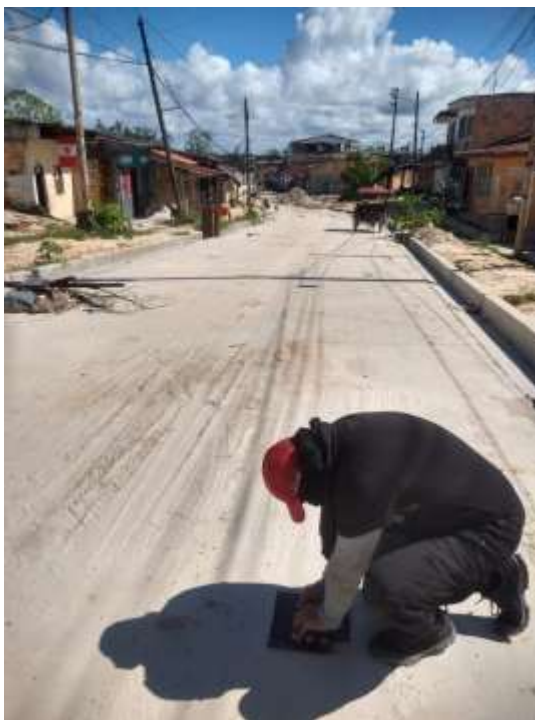
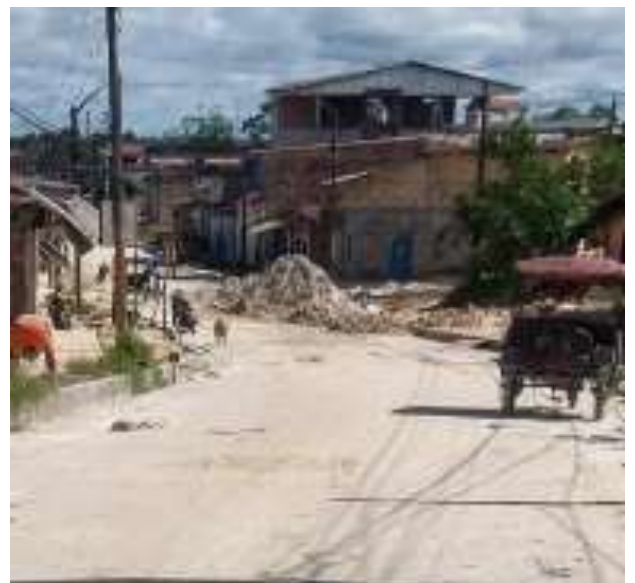
Foto 4: Bultos de arena húmeda

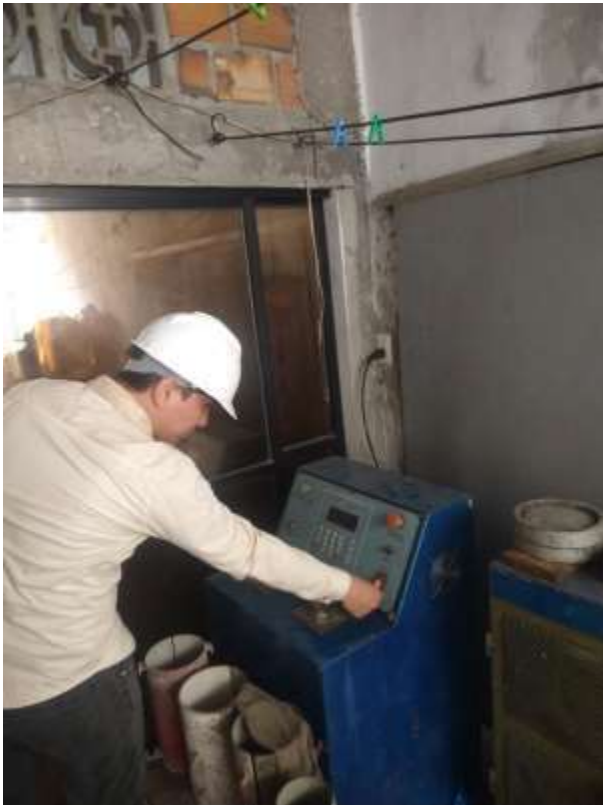
Foto 5: Encendido de equipo

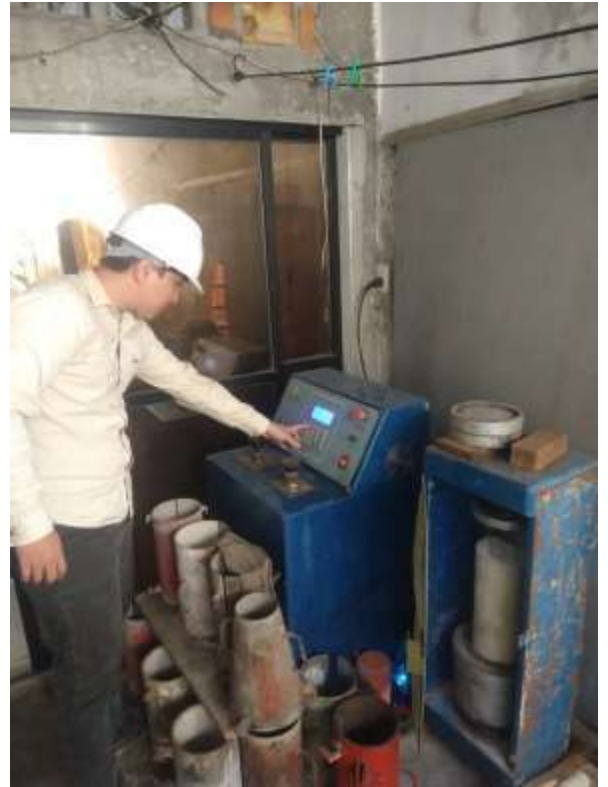
Foto 7: Introduciendo parámetros

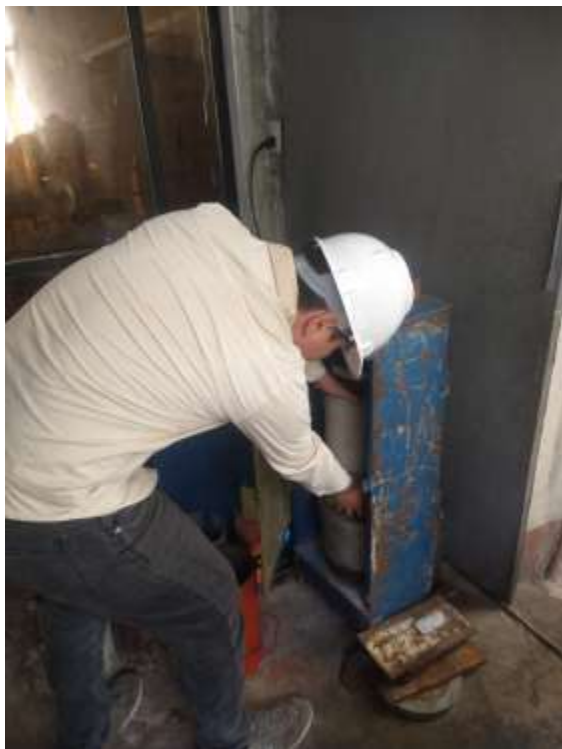
Foto 6: Colocación de probeta

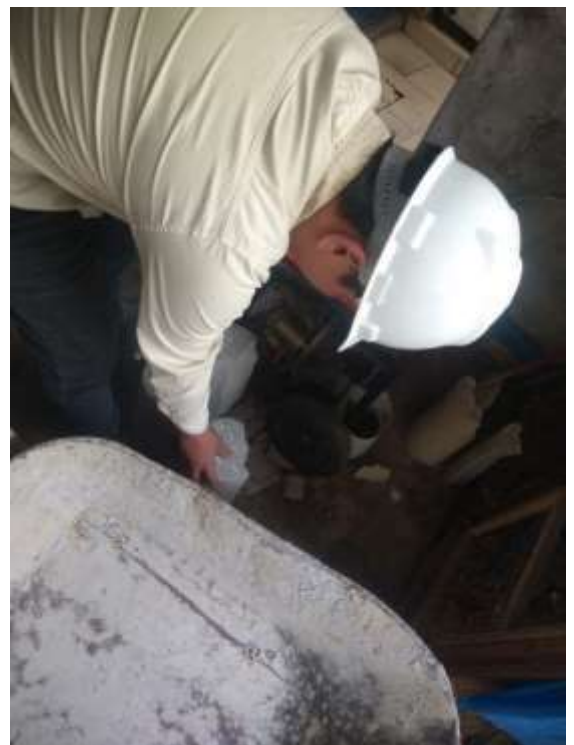
Foto 8: Prueba terminada
