**UNIVERSIDAD CIENTÍFICA DEL PERÚ  
FACULTAD DE CIENCIAS E INGENIERÍA**

**“EVALUACIÓN DE RIESGO ESTRUCTURAL DE EDIFICACIONES  
PÚBLICAS DEL ÁREA URBANA DURANTE EL FENÓMENO DE  
INUNDACIÓN - DISTRITO DE PUNCHANA, 2016”**

**TESIS PRESENTADO PARA OPTAR EL TÍTULO PROFESIONAL DE  
INGENIERO CIVIL**

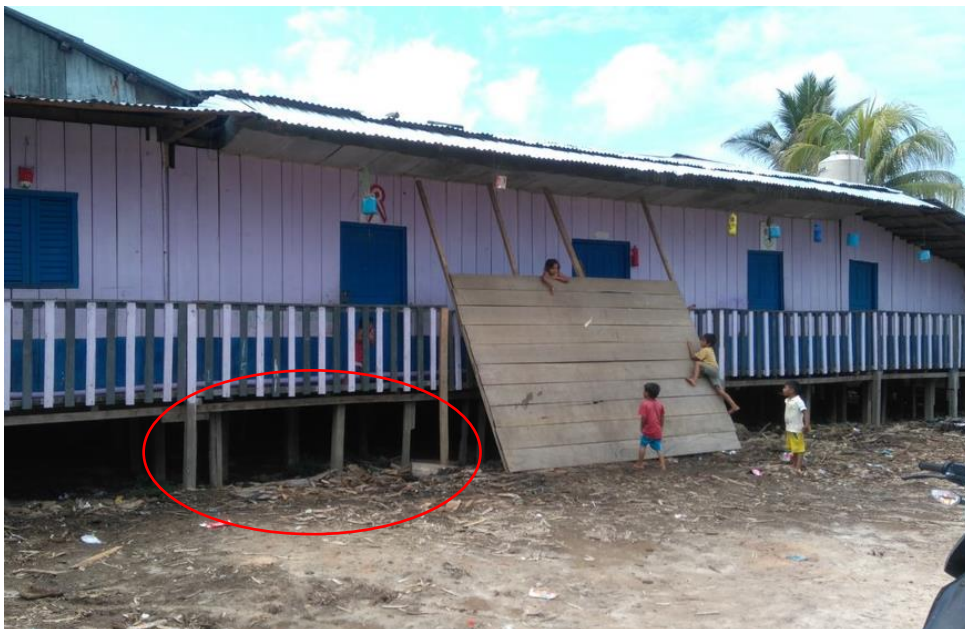
**FOTO N° 1. E.P.M. N° 601462 SANTA ROSA DEL AMAZONAS**

Centro educativo construido de madera. Se puede apreciar deterioro en pilotes de madera ubicado en terreno altamente plástico con presencia de material orgánico y desechos sólidos.

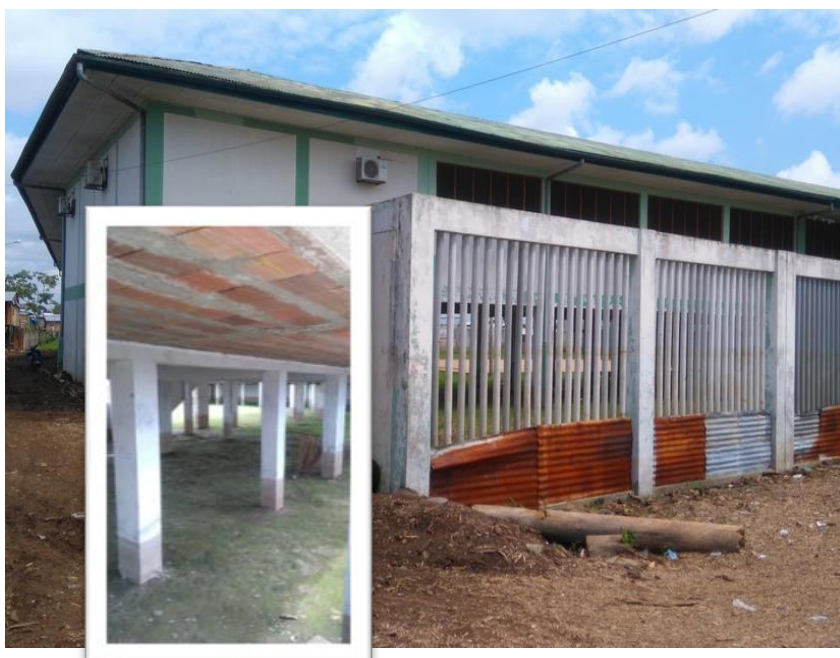
**FOTO N° 2. I.E.P. P.S. M.V.A. N°60063 SANTA MARÍA DEL AMAZONAS.**

Centro educativo que presenta deuterio en los elementos estructural y falta de revestimiento en losa aligerada de piso (inferior). Asimismo se ha observado pequeños asentamientos en las columnas.

Instalaciones sanitarias expuestas.

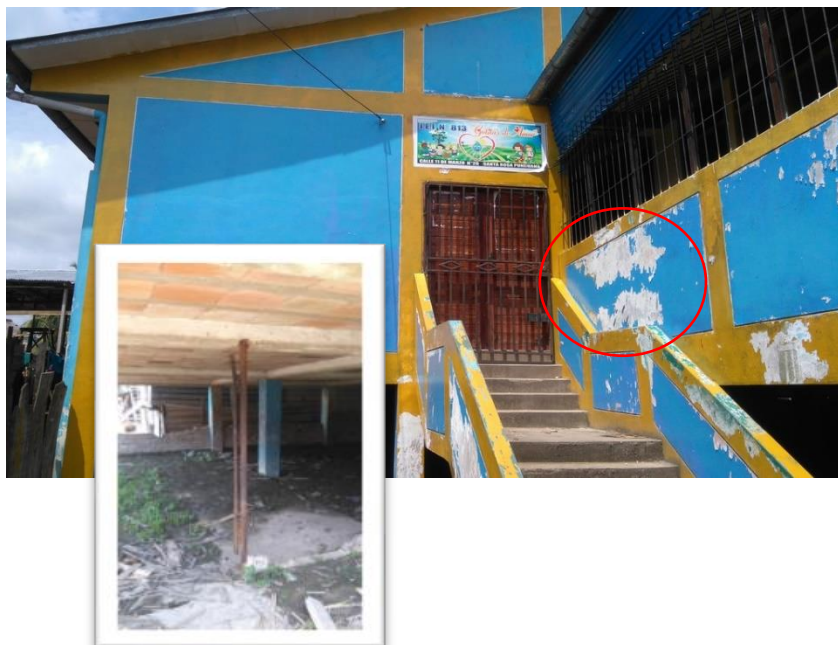
**FOTO N° 3. I.E.I. N°813 GOTITAS DE AMOR.**

Se observa revestimiento de muro en mal estado de conservación, desgaste superficial de pisos, falta de revestimiento de losa aligerada (inferior) y tuberías expuestas. Edificación ubicada sobre suelo orgánico, presencia de desechos sólidos de tipo turba.

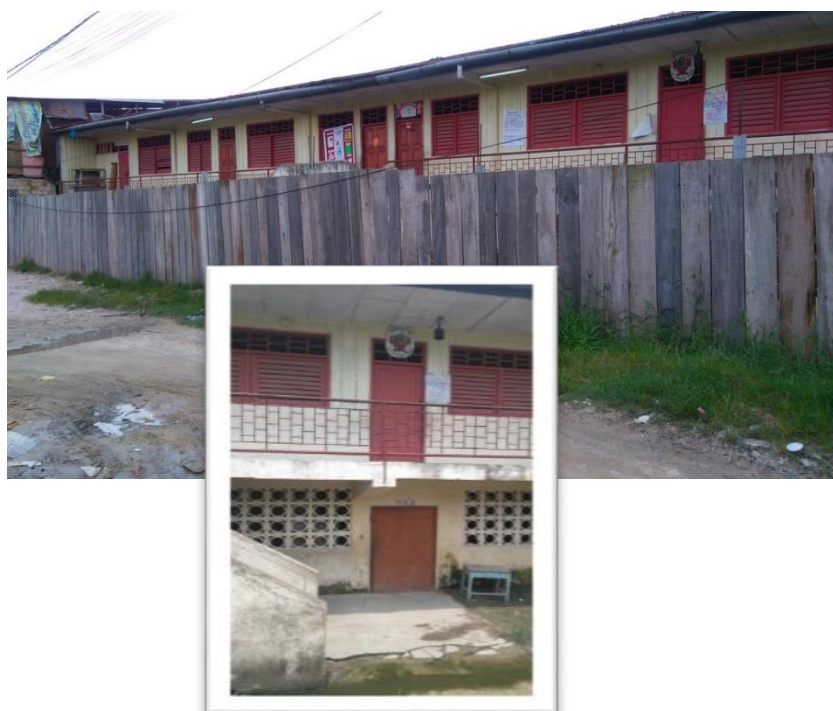
**FOTO N° 4. C.E. N°6010121 JUAN J. BARDALES**

Se observa cerco perimétrico de madera en mal estado de conservación por humedad, daños en veredas, presencia de aguas estancadas y, mal estado de los elementos estructurales en general por humedad.

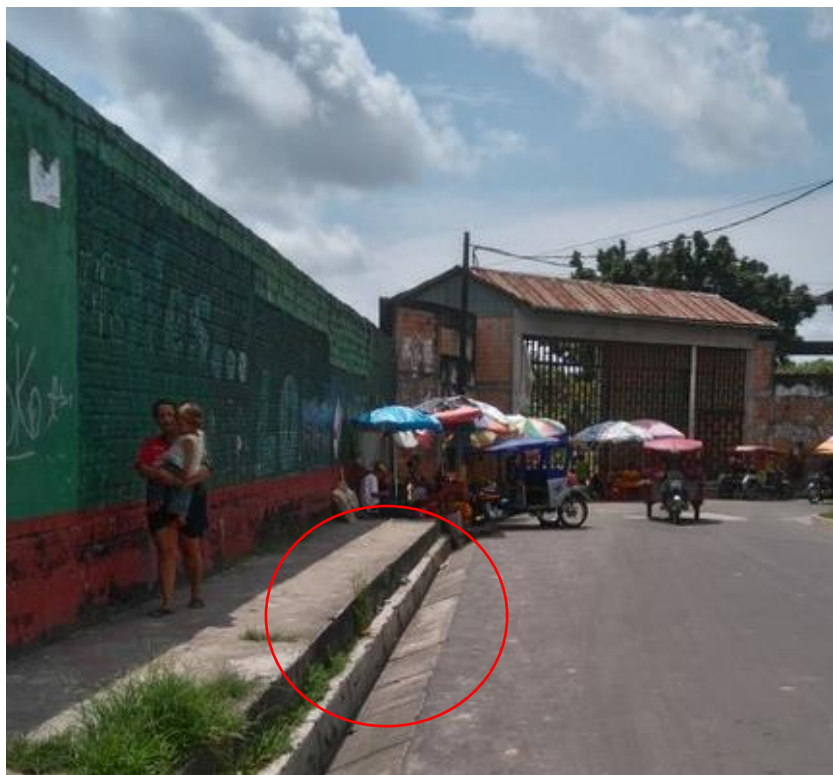
**FOTO N° 5. CEMENTERIO DE PUNCHANA**

Mal estado de conservación de las veredas y cunetas de concreto.

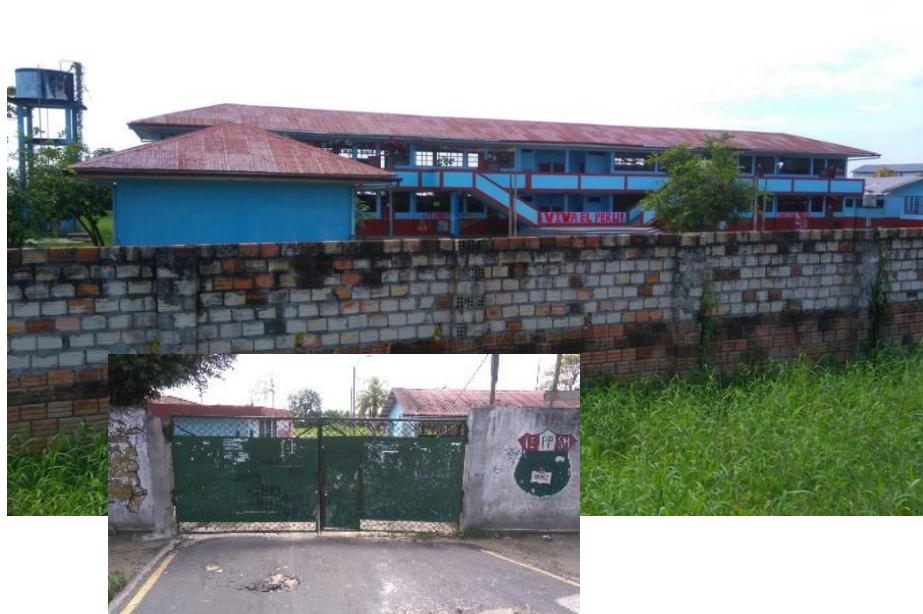
**FOTO N° 6. I.E.P.S N° 60057 - PETRONILA PEREZ FERNANDEZ.**

Se puede apreciar cerco perimétrico en mal estado de conservación, falta de mantenimiento de patio y acceso principal.

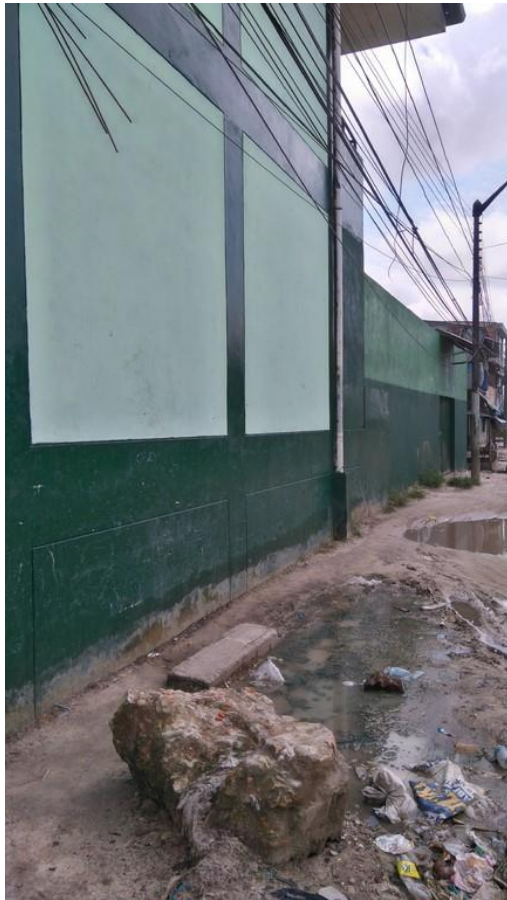
**FOTO N° 7. I.E.P N°707 Nuevo Punchana**

Se puede apreciar presencia de aguas estancadas, deterioro del revestimiento de muro, así mismo existen muros que carecen de tarrajeo. Desgaste de concreto en vereda perimetral.

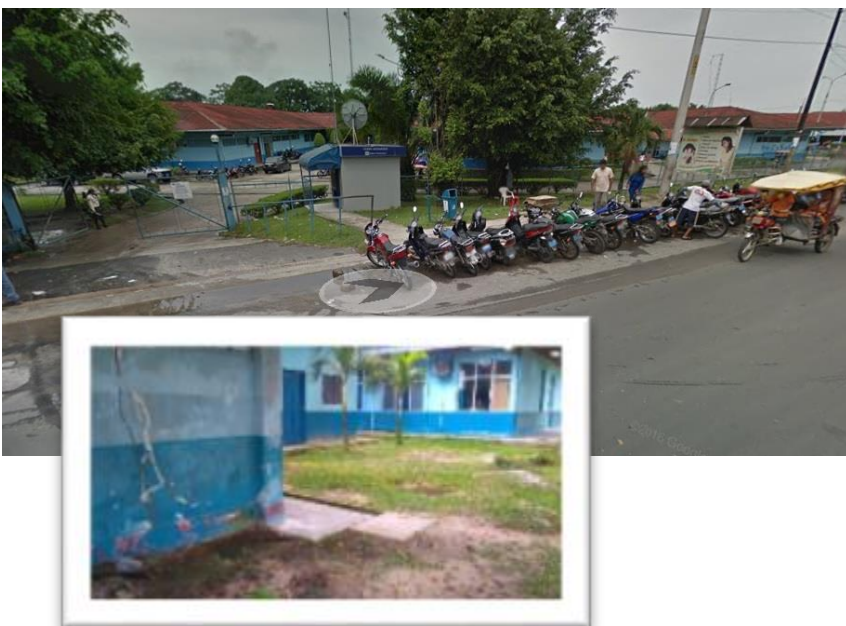
**FOTO N° 8. HOSPITAL III - IQUITOS ESSALUD**

Se puede apreciar un ligero deterioro de los acabados del revestimiento en muros. Desgaste de concreto y grietas en veredas.

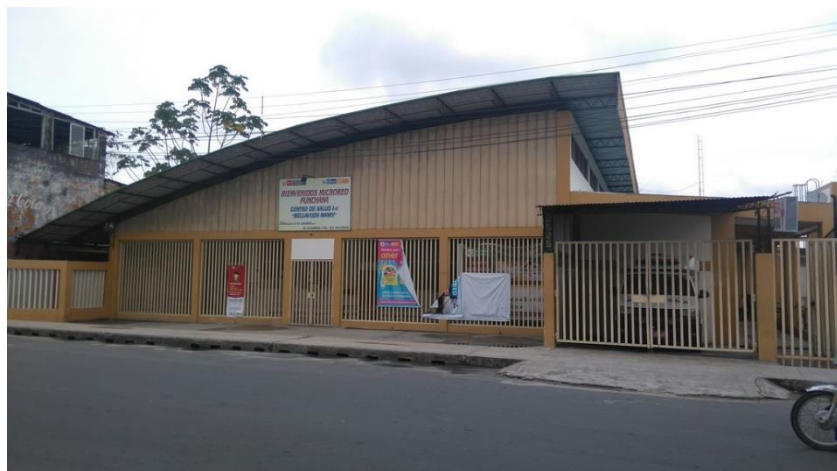
**FOTO N° 9. CENTRO DE SALUD I - 4 BELLAVISTA NANAY**

Se puede apreciar un ligero deterioro de las veredas. Ésta construcción es relativamente nueva.

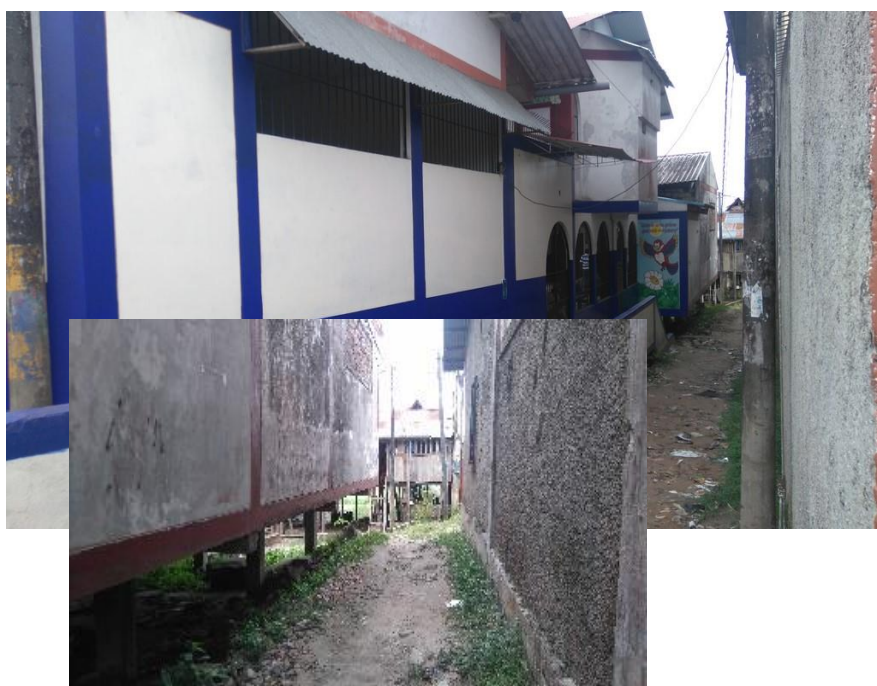
**FOTO N° 10. I.E.I. STELLA MARIS**

Se puede apreciar una falta de mantenimiento de la estructura y sus accesos principales. Tuberías expuestas y losas inferiores sin revestimiento.

Edificación ubicada sobre suelo orgánico, presencia de desechos sólidos de tipo turba.

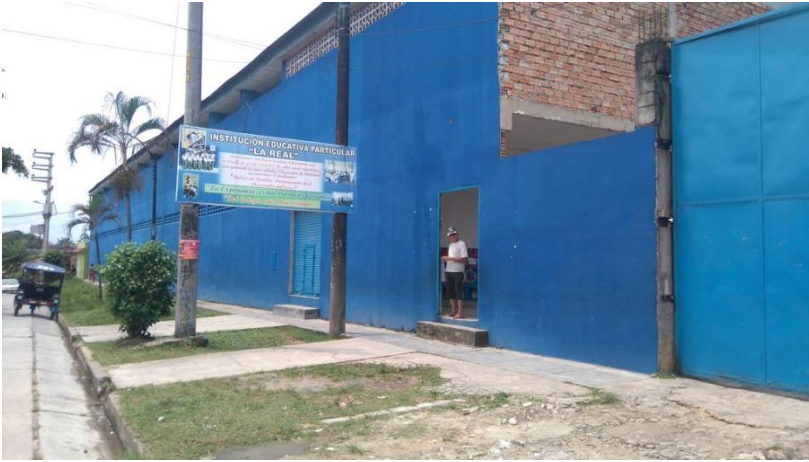
### FOTO N° 11. I.E.P. LA REAL

Pérdida de concreto en veredas y cunetas, las cuales se encuentran en mal estado de conservación. Falta de revestimiento en muros.

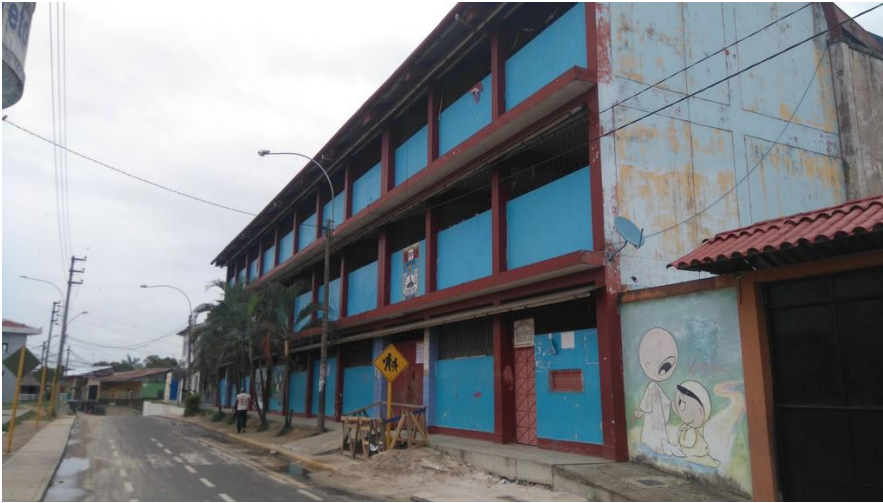
**FOTO N° 13. I.E.P.P.S.M. N°60052 GRLMO JOSÉ DE SAN MARTÍN**

Se puede apreciar falta de mantenimiento en general, específicamente en muros.

En la parte posterior se encuentran muros sin revestimiento.
