**FACULTAD DE CIENCIAS E INGENIERÍA
PROGRAMA ACADÉMICO DE INGENIERÍA
AMBIENTAL**

**“CALIDAD BACTERIOLÓGICA DE LAS AGUAS DE LAS QUEBRADAS
DE LA CONCESIÓN DE CONSERVACIÓN – CUENCA ALTA RÍO ITAYA
DE LA UNIVERSIDAD CIENTÍFICA DEL PERÚ”**

PARA OPTAR EL TÍTULO PROFESIONAL DE INGENIERO AMBIENTAL

San Juan Bautista – Maynas – Loreto – Perú 2018

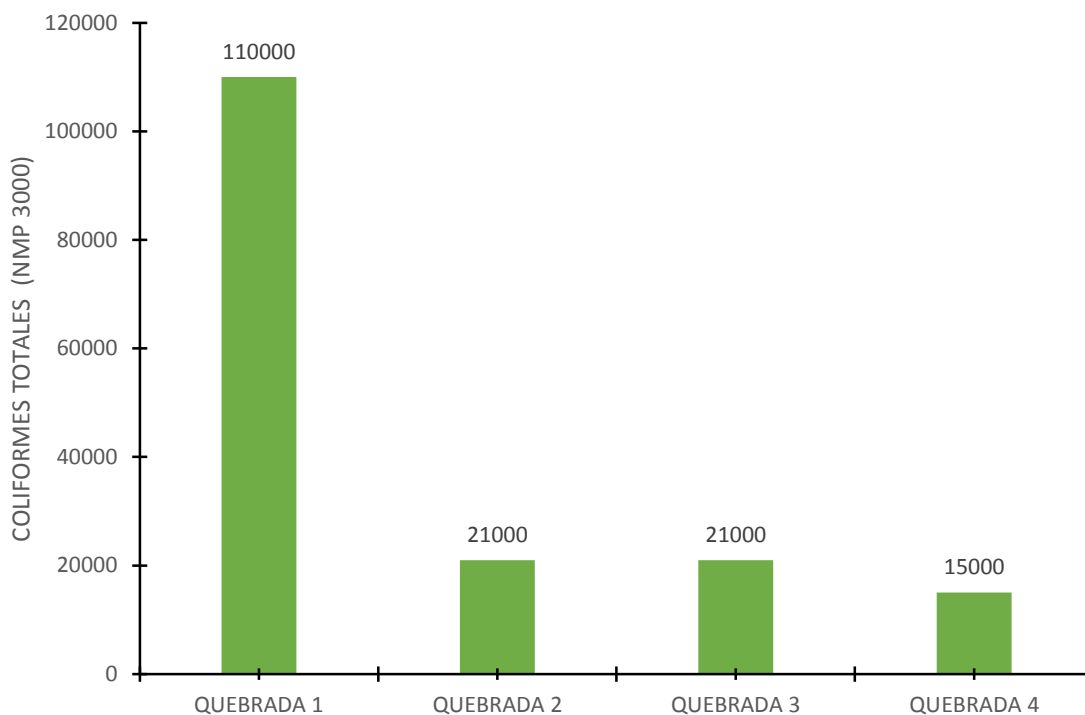
Figura 1: Valores obtenidos de coliformes totales en época de creciente

En la figura **N° 01**, en la evaluación de Coliformes totales en la quebrada numero N° 1, se obtuvieron el valor más alto de células bacterianas (110 000 NMP), y en la quebrada N° 4, presento el valor más bajo de células bacterianas (15000 NMP). (Tabla 02). Estos resultados reflejan que las aguas de las 4 quebradas evaluadas en época de creciente no son aptas para la conservación del ambiente acuático, debido a la presencia de Coliformes totales en cantidades mayores al límite de referencia. (Valor de Referencia 3 000 NMP), según el ECA – MINAM, para aguas de uso de conservación del ambiente acuático.

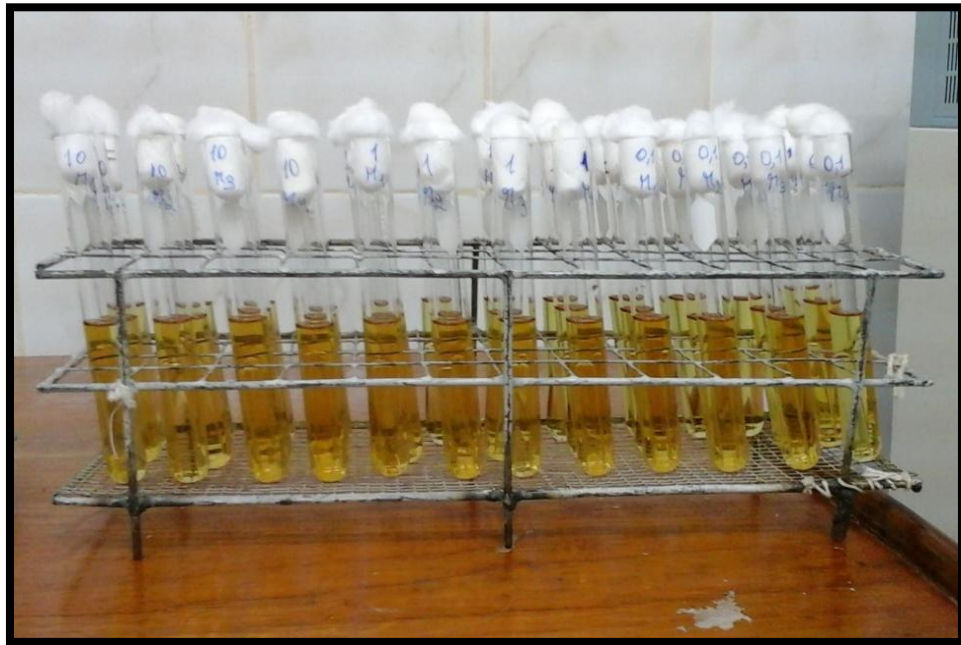
Figura Nº 16. Diversos tubos con caldo Lauril y los tubos invertidos de durham en su interior.

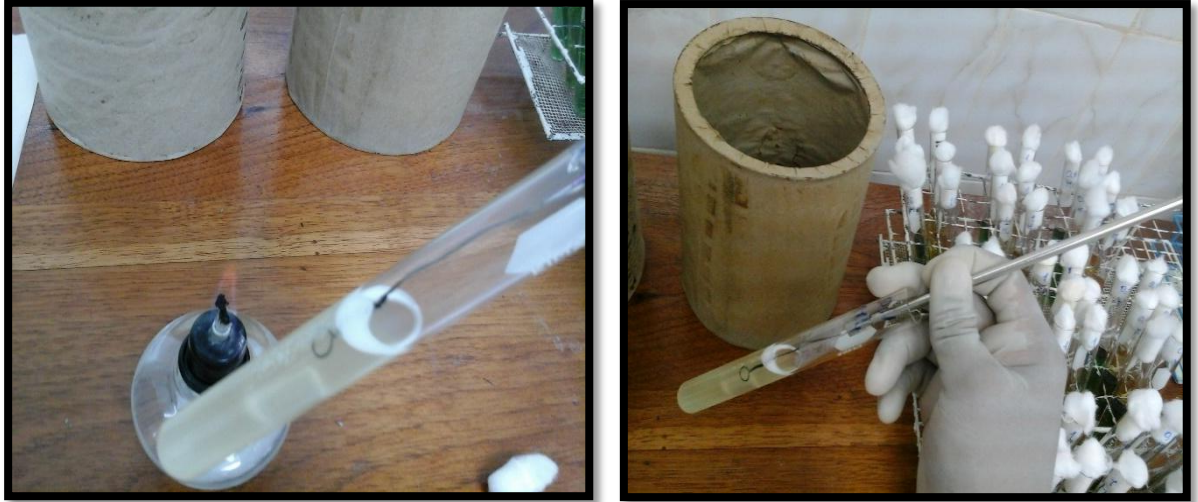
Figura Nº 17 . Inoculación de las muestras de agua en concentración de 10 mL, 1mL y 0.1 mL en caldo Lauril

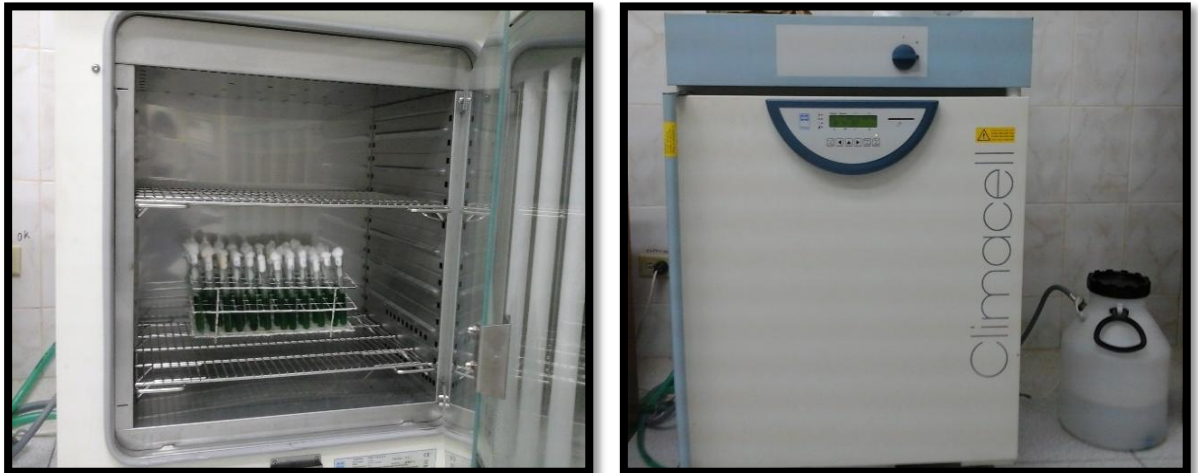
Figura Nº 18. Incubando las muestras por 48 horas a temperatura de 35°C – 37°C

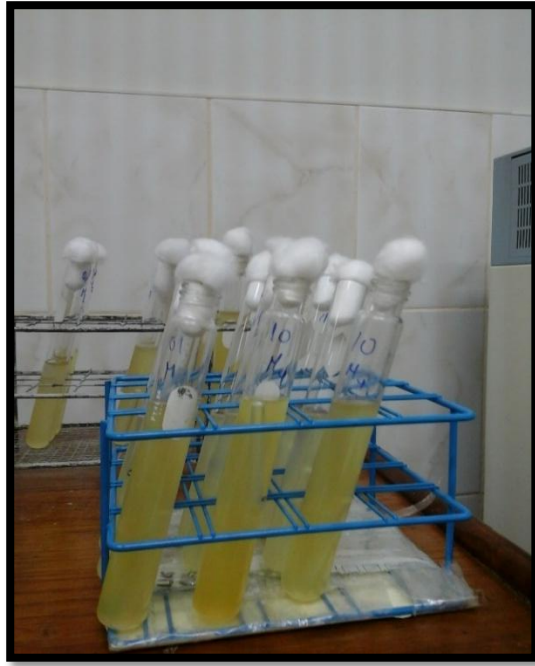
Figura N° 19. Tubo positivo (Presencia de gas). Fase Presuntiva

En esta fase del análisis solo se trabajó con los tubos positivos de la fase presuntiva. El cual, nos permitió determinar la presencia de Coliformes Totales y Coliformes Termotolerantes (Figura 19)

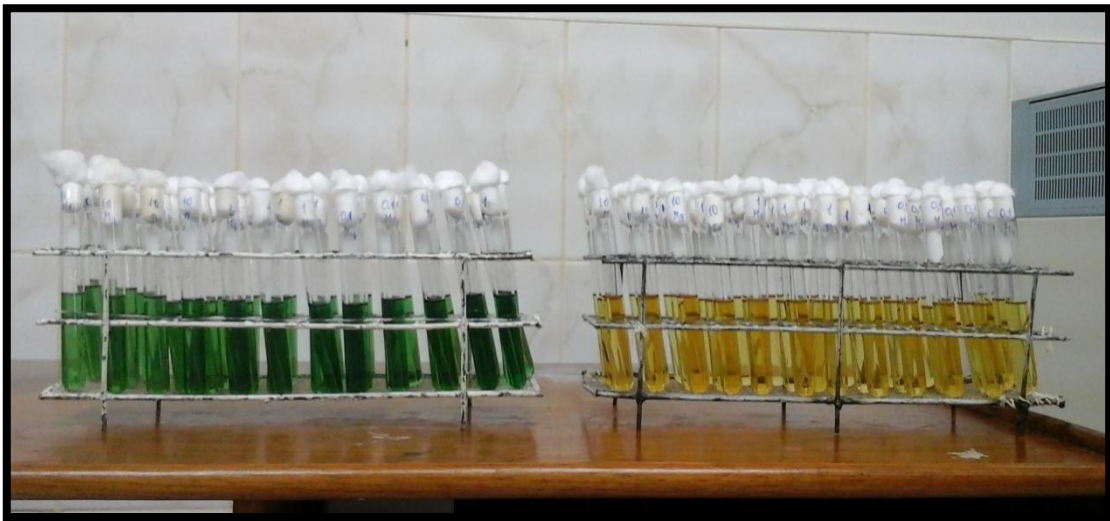
Figura N° 20. Caldo *E. coli* (Coliformes Termotolerantes) y Caldo Brilla (Coliformes Totales).
