**TESIS**

**RELACIÓN ENTRE RUGOSIDAD Y SERVICIABILIDAD**  
**DE LA SUPERFICIE DEL PAVIMENTO DE LA**  
**AVENIDA QUIÑONES IQUITOS MAYNAS 2024**

**PARA OBTENER EL TÍTULO PROFESIONAL DE**  
**INGENIERO CIVIL**

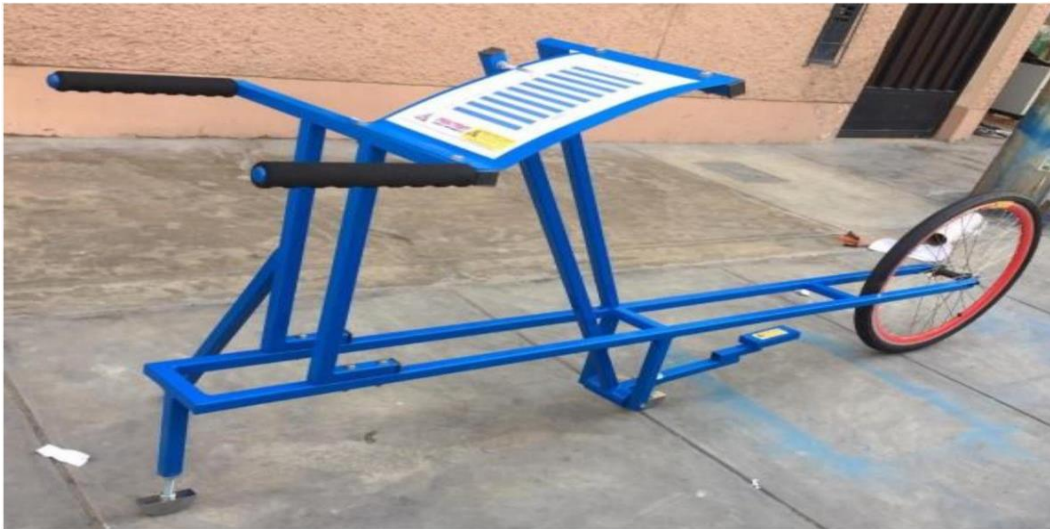
*Rugosímetro MERLIN.*

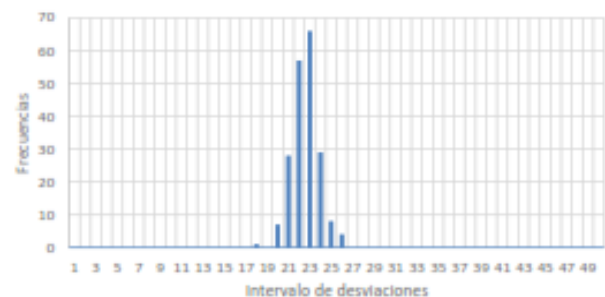
Histograma de la distribución de frecuencias de una muestra de 200 desviaciones en forma consecutiva

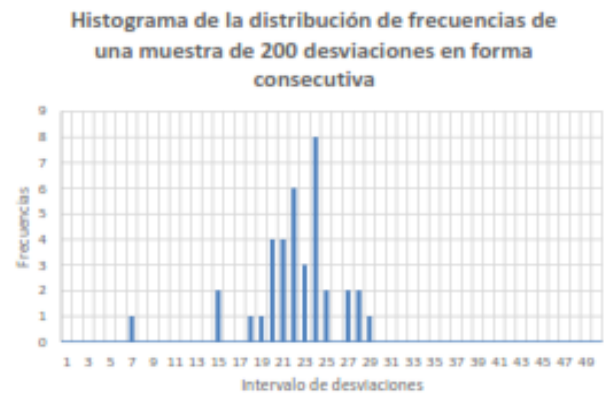
### HISTOGRAMA DE FRECUENCIAS

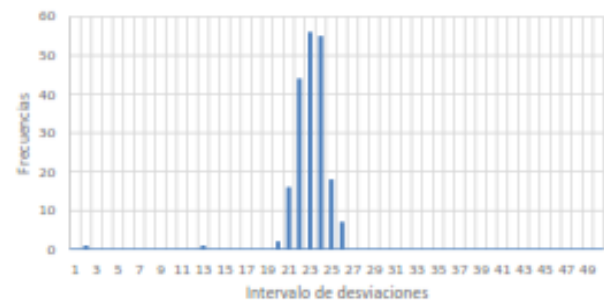
Histograma de la distribución de frecuencias de una muestra de 200 desviaciones en forma consecutiva

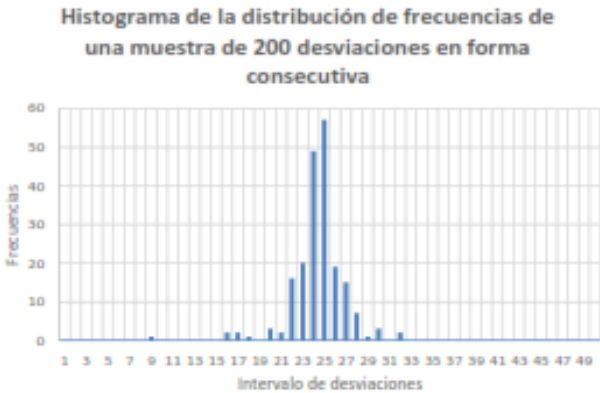
LECTURAS CON RUGOSIMETRO MERLIN  
HISTOGRAMA DE FRECUENCIAS

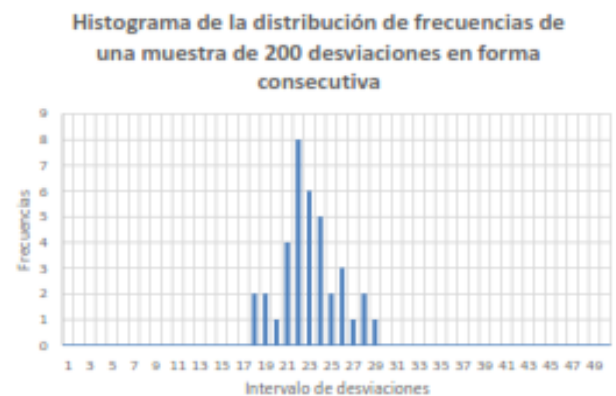
### HISTOGRAMA DE FRECUENCIAS

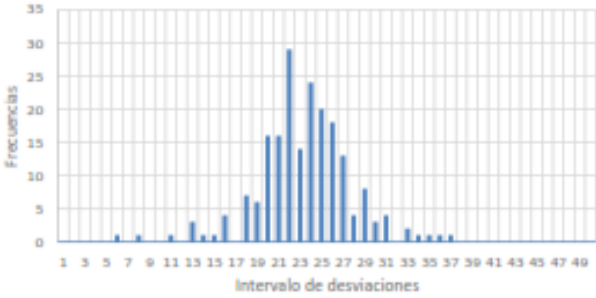
Histograma de la distribución de frecuencias de una muestra de 200 desviaciones en forma consecutiva

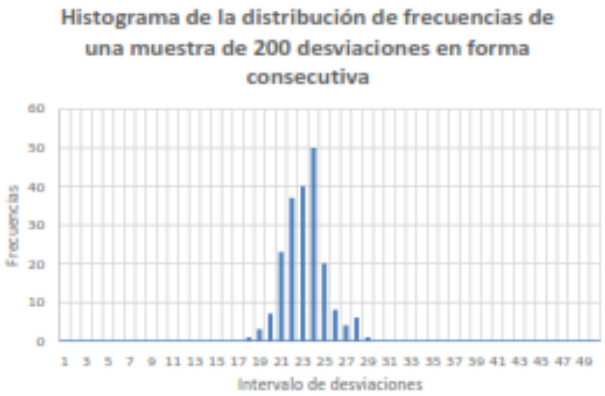
LECTURAS CON RUGOSIMETRO MERLIN  
HISTOGRAMA DE FRECUENCIAS
