# **FACULTAD DE CIENCIAS E INGENIERÍA PROGRAMA ACADÉMICO DE INGENIERÍA CIVIL**

## **TESIS**

**“EVALUACIÓN DEL RECICLADO DE PAVIMENTO Y SU  
RELACIÓN CON LA CONSERVACIÓN DE LA  
INFRAESTRUCTURA VIAL, CASO: CARRETERA TARAPOTO -  
TINGO MARÍA, TRAMO: PICOTA – CASPIZAPA - 2020”**

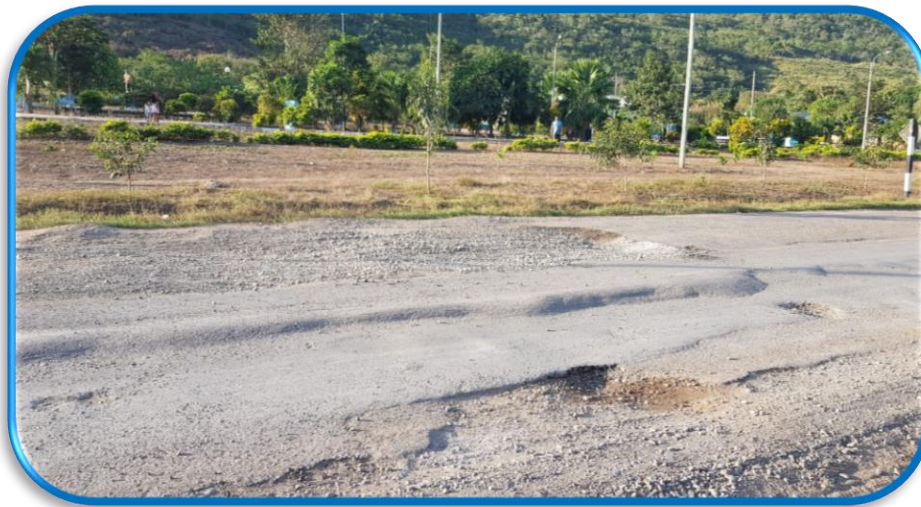
**Ilustración 7: Relevamiento de Daño en la vía.**

Dicha evaluación permitirá reducir a valor de PCI la condición superficial del pavimento, para fácil análisis del estado actual e incorporación en el diseño del pavimento.

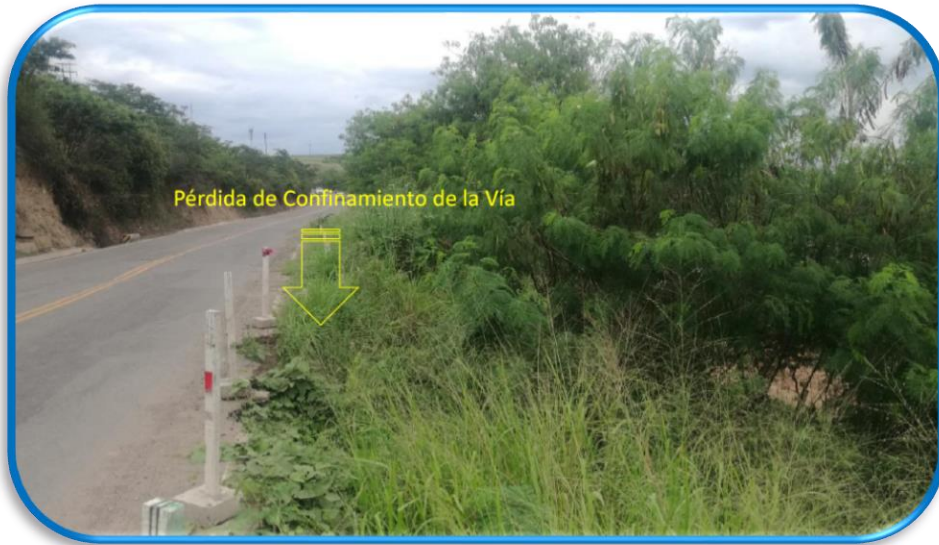
**Ilustración 8: Pérdida de Confinamiento en la Vía Km 682+363 a Km 682+419**

A continuación, se presenta una ilustración del sitio con pérdida de confinamiento localizado en el tramo Picota - Caspizapa.

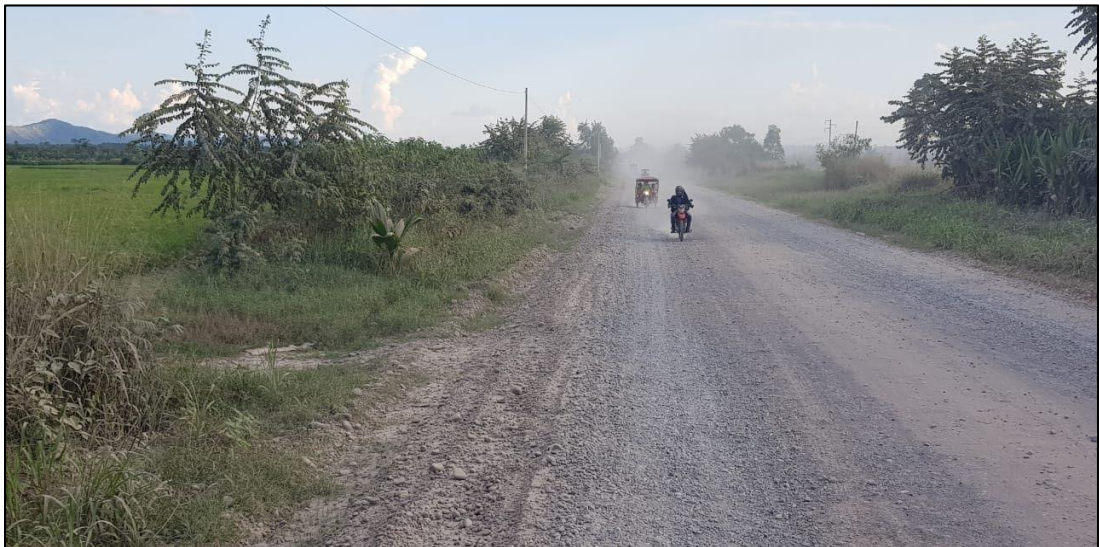
**Ilustración 9: Cultivos a nivel de plataforma Km. 682+000**

En los sectores planos se identificaron graves problemas de drenaje en toda la estructura del pavimento, puesto que la cota de terrenos agrícolas adyacentes al tramo, están al mismo nivel de la rasante, por lo que se debe indicar que el reciclado no es una actividad única para garantizar la estabilidad total de la estructura del pavimento, ni es la solución definitiva de ingeniería para el sector.

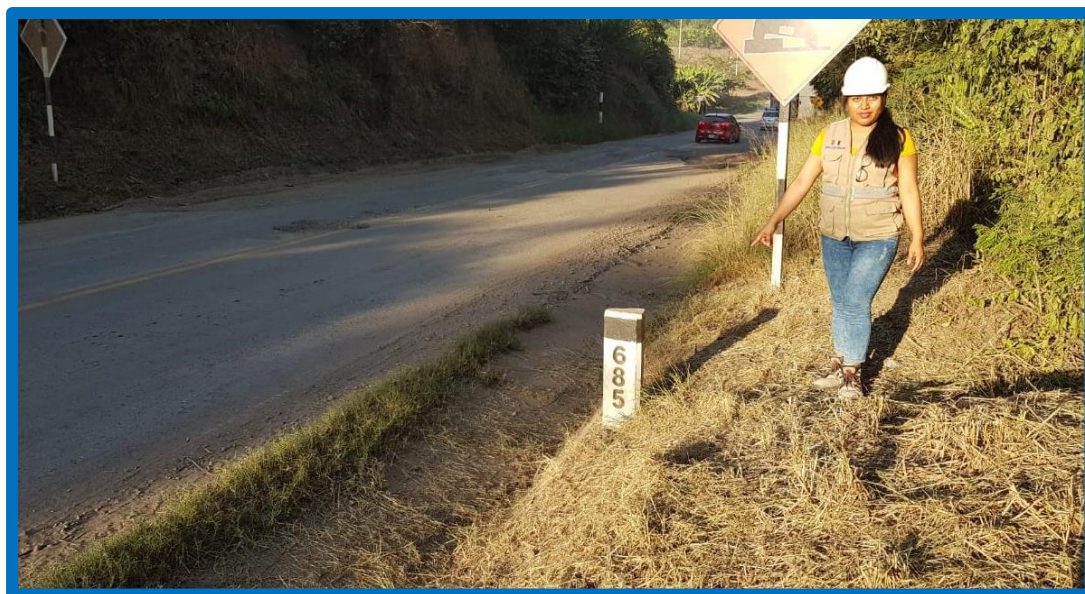
**Ilustración 29: Se observa el deterioro del Pavimento.**

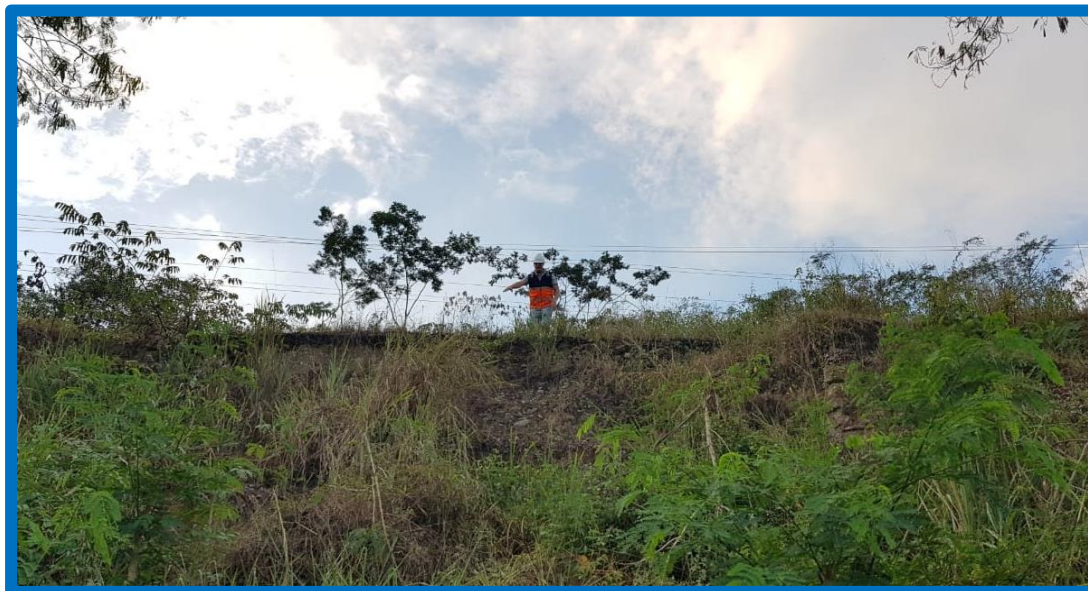
**Ilustración 30: Pérdida de confinamiento de la Vía.**

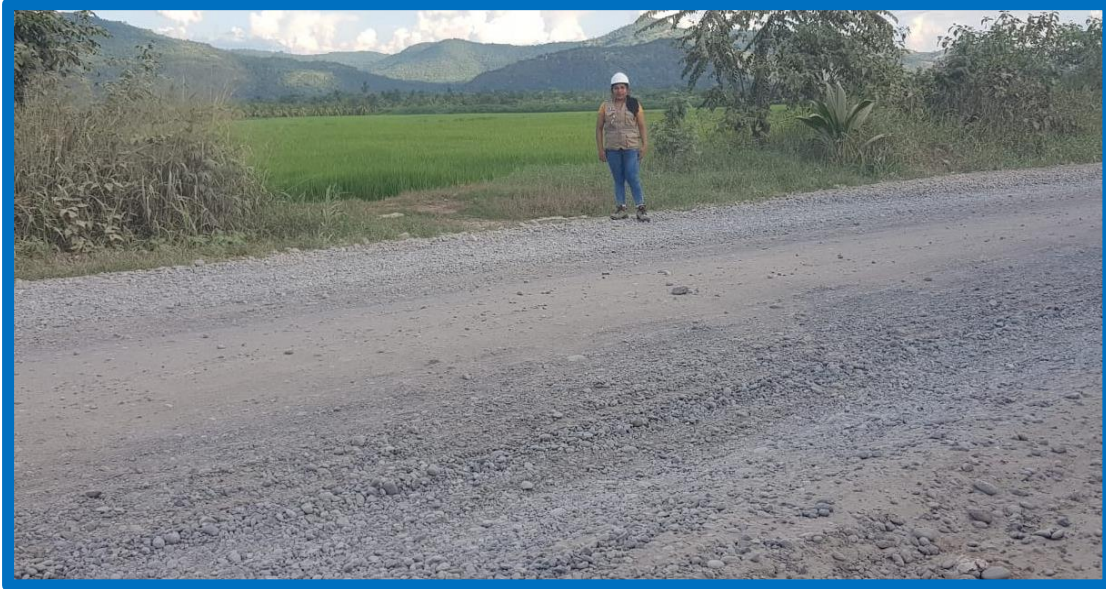
**Ilustración 31: Pérdida total de pavimento por tramos.**

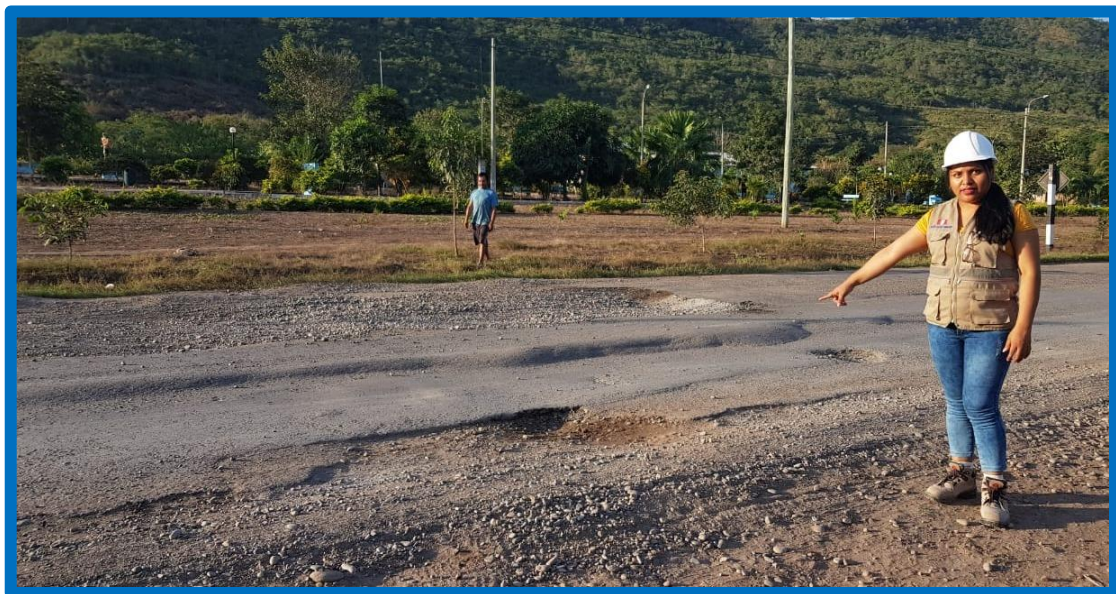
**Ilustración 32: Pérdida del Pavimento parcial, resaltos y hundimientos.**
