**TESIS**

**“ANÁLISIS DE PATOLOGÍAS Y SU RELACIÓN CON LA  
CALIDAD DE LAS EDIFICACIONES DE CONCRETO ARMADO EN  
LA CIUDAD DE TARAPOTO, PROVINCIA Y DEPARTAMENTO DE  
SAN MARTÍN – 2019”**

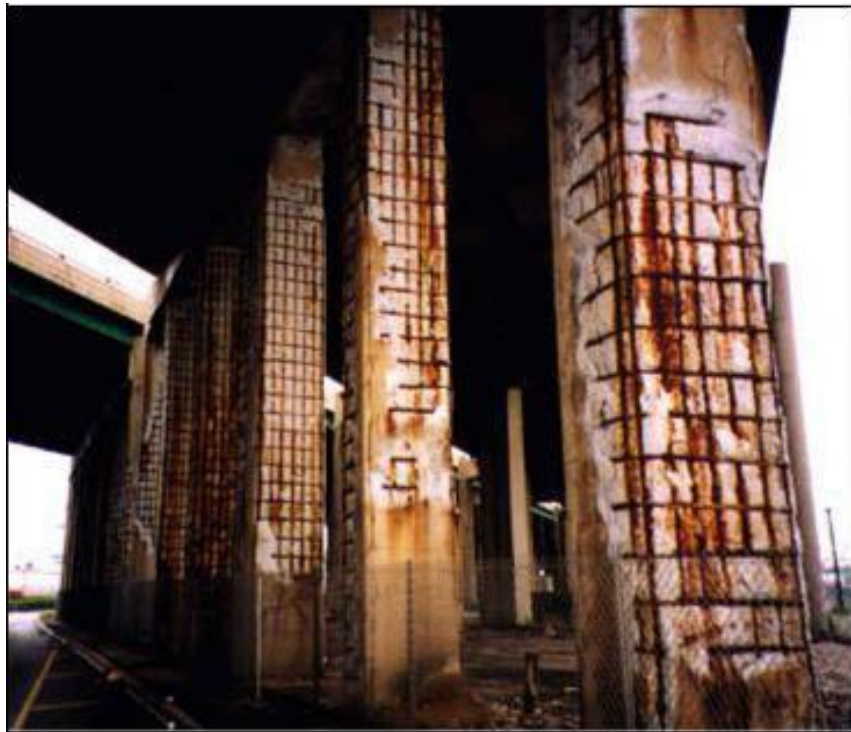
En el siguiente gráfico, se presenta unas estructuras de concreto que presentan desprendimiento notorio del recubrimiento, producido por la corrosión severa de la varilla de refuerzo. Se puede indicar, que las columnas indicadas se encuentran más allá de su vida útil, ya que la degradación que presentan no es una mancha de óxido o grieta. Este proceso de degradación inclusive puede ser suficiente para producir una falla local en las columnas del puente. Para que no se produzca un colapso inminente de las columnas sería adecuado realizar una reparación general.

**Ilustración 3: Fotografía de un conjunto de columnas que soportan una losa. Se pueden observar grietas producto de la corrosión del acero.**
