**FACULTAD DE CIENCIAS E INGENIERÍA
PROGRAMA ACADÉMICO DE INGENIERÍA CIVIL**

**“EVALUACIÓN DE PATOLOGÍAS Y SU RELACIÓN CON UNA
PROPUESTA DE MANTENIMIENTO DE LAS EDIFICACIONES DE
CONCRETO ARMADO EN EL DISTRITO DE MORALES,
PROVINCIA Y DEPARTAMENTO DE SAN MARTÍN”**

**TARAPOTO – PERÚ
2021**

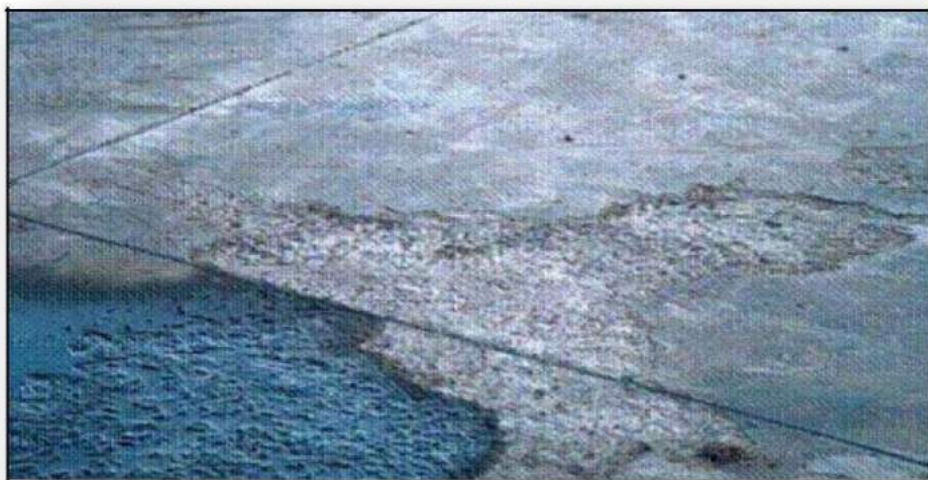
En concretos húmedos, expuestos a temperaturas menores de 0° C, puede presentar agrietamiento debido a la presión interna que se desarrolla en los poros capilares de la pasta como resultado del paso del agua al hielo, con aumento del volumen del orden del 9% durante el proceso de congelación de ésta.

Ilustración 1: Ataque por congelamiento de una losa.

Los esfuerzos producidos por el cambio de Estado Líquido a Sólido dan lugar a agrietamiento y deterioro de la pasta si no se toma las medidas adecuadas.
