**FACULTAD DE CIENCIAS E INGENIERÍA  
PROGRAMA ACADÉMICO DE INGENIERÍA CIVIL**

**“APLICACIÓN DE LAS METODOLOGÍAS PCI Y VIZIR EN LA  
EVALUACIÓN DEL ESTADO DEL PAVIMENTO FLEXIBLE EN LA  
AV. CIRCUNVALACIÓN, DISTRITO DE TARAPOTO, PROVINCIA Y  
DEPARTAMENTO DE SAN MARTÍN”**

**TARAPOTO – PERÚ**

**2021**

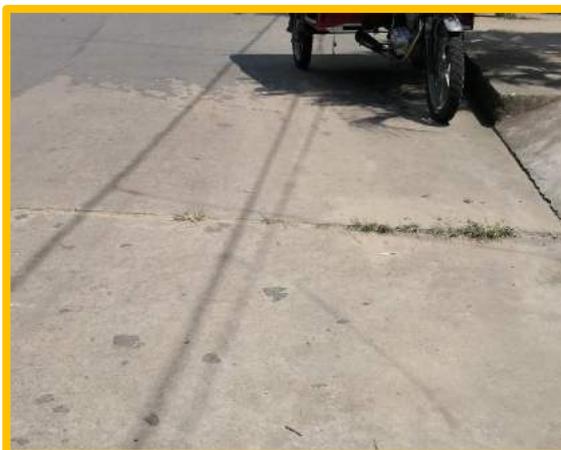
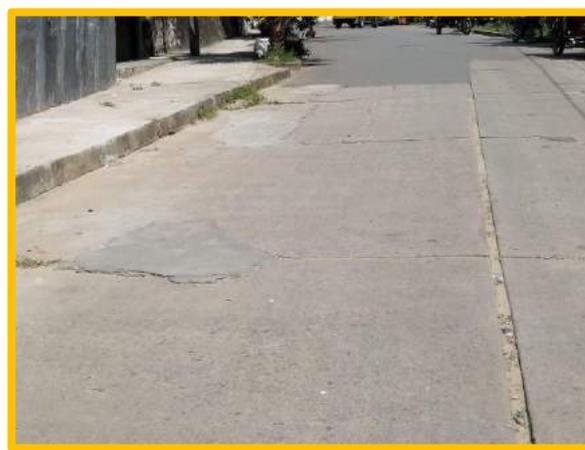
*Ilustración 19: Testigo de defectos en el pavimento flexible*

Las fallas que se encontraron en su mayoría con nivel de severidad media fueron: grietas de reflexión de junta, también se registraron parches de cortes utilitarios en severidades baja.

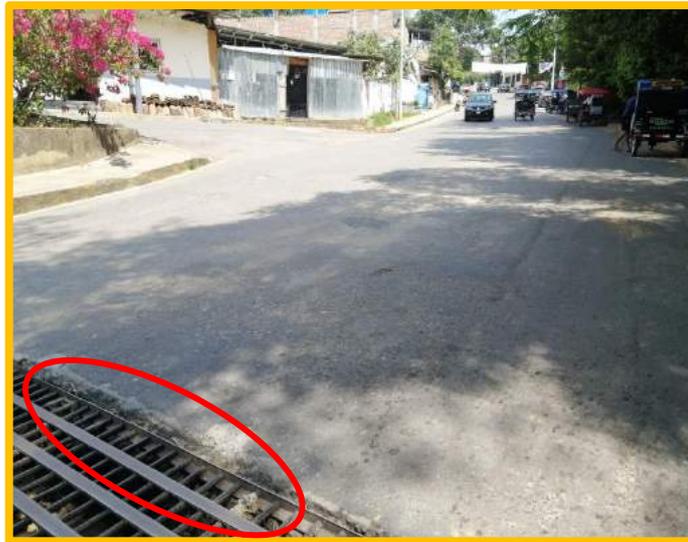
*Ilustración 20: Testigo de defectos en el pavimento flexible*

La sección N°02 está comprendida desde la Unidad de Muestra 1 hasta la 10, se obtuvo un PCI promedio de 46.25, según el rango de clasificación el pavimento flexible se encuentra en un estado regular, esto corresponde de 0+300 – 0+400 km evaluados.

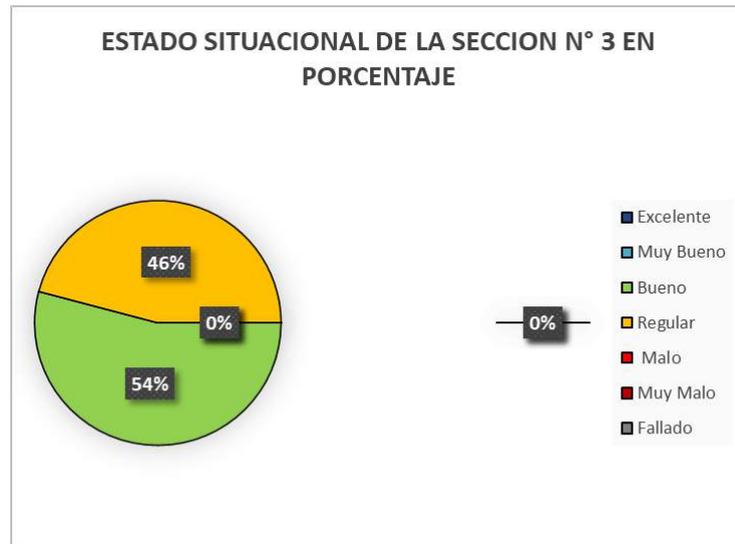
**Ilustración 23: PORCENTAJE DE RESULTADOS DE LA CUADRA 7 CIRCUNVALACIÓN**

La sección N°03 está comprendida desde la Unidad de Muestra 1 hasta la 07, se obtuvo un PCI promedio de 58.12, según el rango de clasificación el pavimento flexible se encuentra en un estado bueno, esto corresponde de 0+700 – 0+800 km evaluados.

**Falla N°01: Grieta piel de cocodrilo;** En esta falla se encontró con un nivel de severidad media, cuyo origen es por la fatiga de la capa de rodadura

**Falla N°09: Desnivel Carril;** En esta falla predomino el nivel de severidad baja, cuyo origen es debido al asentamiento y erosión que sufre la cuneta por las altas precipitaciones que se presentan en la zona.

**Falla N°10: Grieta Longitudinal/Transversal;** En esta falla predomino el nivel de severidad media, cuyo origen es debido a la mala conformación del material de relleno y deficiencias de la cuneta superficial y otro factor es el tiempo de vida útil de la vía.

**Falla N°11: Parcheo;** En esta falla predomino el nivel de severidad media, cuyo origen es debido a las deficiencias en la mezcla mal dosificadas o con compactación insuficiente haciendo que no haya una adherencia de ligante

Para este caso se recomienda un sellado de fisuras y grietas, la finalidad es impedir que ingrese el agua y materiales de menores espesores como piedras o materiales duros dentro de ellas, y así poder minimizar o retardar la formación de agrietamientos más severos como la piel de cocodrilo y la posterior aparición de baches.

Para este caso se recomienda un sellado de fisuras y grietas, la finalidad es prevenir la entrada de agua y otros materiales a la estructura del pavimento, de esta manera, minimizar y/o retardar la formación de agrietamientos más severos como los de piel de cocodrilo y la posterior aparición de baches.

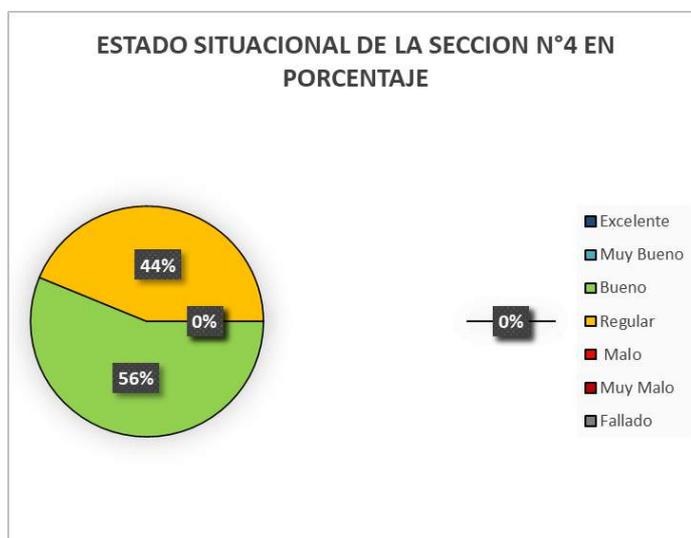
**Ilustración 25: PORCENTAJE DE RESULTADOS DE LA CUADRA 10 CIRCUNVALACIÓN**

La sección N°04 está comprendida desde la Unidad de Muestra 1 hasta la 08, se obtuvo un PCI promedio de 57.78, según el rango de clasificación el pavimento flexible se encuentra en un estado bueno, esto corresponde de 1+000 – 1+100 km evaluados.

**Falla N°01: Grieta piel de cocodrilo;** En esta falla se encontró con un nivel de severidad media, cuyo origen es por la fatiga de la capa de rodadura asfáltica debido al gran flujo vehicular al que está sometido y otro factor es debido al tiempo de vida útil de la vía.

**Falla N°09: Desnivel Carril;** En esta falla predominó el nivel de severidad baja, cuyo origen es debido a la conexión de tuberías el cual genera asentamiento por la mala compactación que se presentan en la zona.

**Falla N°10: Grieta Longitudinal/Transversal;** En esta falla predominó el nivel de severidad media, cuyo origen es debido a la mala conformación del

material de relleno y deficiencias de la cuneta superficial y otro factor es el tiempo de vida útil de la vía.

**Falla N°11: Parcheo;** En esta falla predomina el nivel de severidad media, cuyo origen es debido a las deficiencias en la mezcla mal dosificadas o con compactación insuficiente haciendo que no haya una adherencia de ligante con los agregados.

Para este caso se recomienda un sellado de fisuras y grietas, la finalidad es impedir que ingrese el agua y materiales de menores espesores como piedras o materiales duros dentro de ellas, y así poder minimizar o retardar la formación de agrietamientos más severos.

Para este caso se recomienda un sellado de fisuras y grietas, la finalidad es prevenir la entrada de agua y otros materiales a la estructura del pavimento, de esta manera, minimizar y/o retardar la formación de agrietamientos más severos.

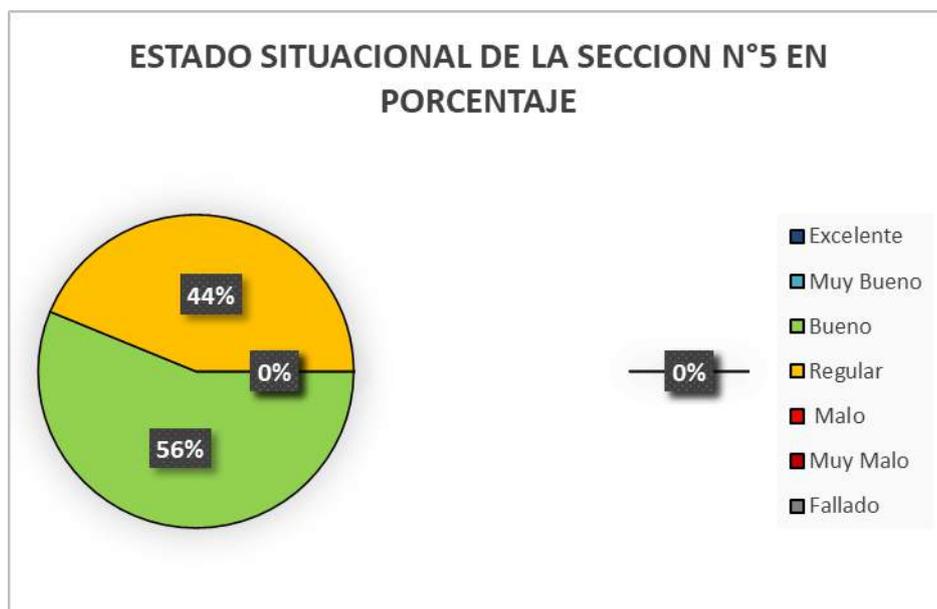
**Ilustración 28: PORCENTAJE DE RESULTADOS DE LA CUADRA 11 CIRCUNVALACIÓN**

La sección N°05 está comprendida desde la Unidad de Muestra 1 hasta la 09, se obtuvo un PCI promedio de 57.11, según el rango de clasificación el pavimento flexible se encuentra en un estado bueno, esto corresponde de 1+100 – 1+200 km evaluados.

**Falla N°01: Grieta piel de cocodrilo;** En esta falla se encontró con un nivel de severidad media, cuyo origen es por la fatiga de la capa de rodadura

**Falla N°09: Desnivel Carril;** En esta falla predomino el nivel de severidad baja, cuyo origen es debido al asentamiento de la via por las altas precipitaciones que se presentan en la zona.

**Falla N°10: Grieta Longitudinal/Transversal;** En esta falla predomino el nivel de severidad media, cuyo origen es debido a la mala conformación del material de relleno y deficiencias de la cuneta superficial y otro factor es el tiempo de vida útil de la vía.

**Falla N°11: Parcheo;** En esta falla predomino el nivel de severidad media, cuyo origen es debido a las deficiencias en la mezcla mal dosificadas o con compactación insuficiente haciendo que no haya una adherencia de ligante con los agregados.

Para este caso se recomienda un sellado de fisuras y grietas, la finalidad es impedir que ingrese el agua y materiales de menores espesores como piedras o materiales duros dentro de ellas.

Para este caso se recomienda un sellado de fisuras y grietas, la finalidad es prevenir la entrada de agua y otros materiales a la estructura del pavimento, de esta manera, minimizar y/o retardar la formación de agrietamientos más severos.

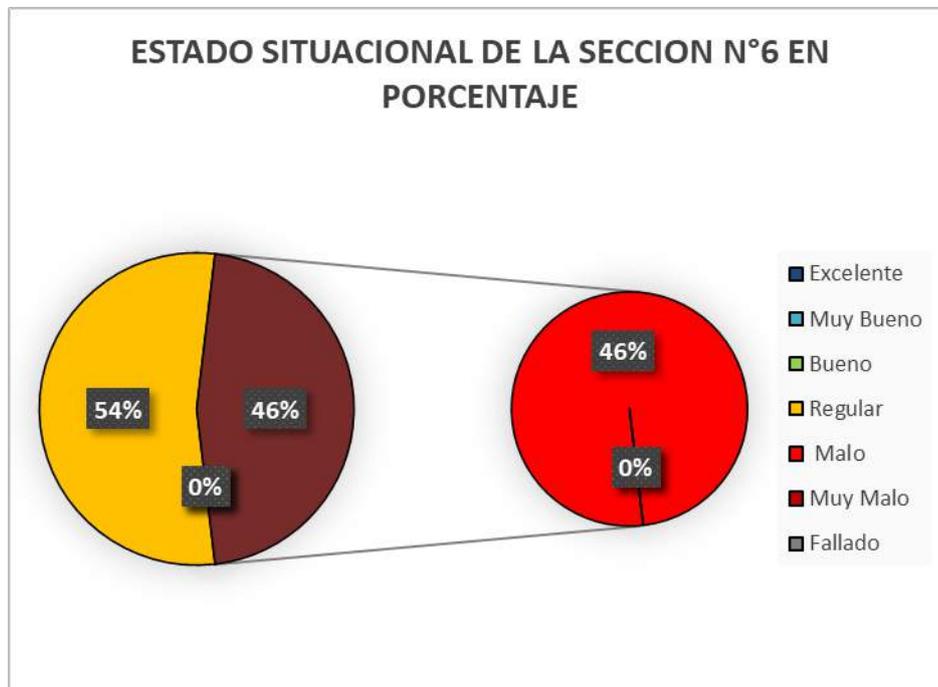
**Ilustración 30: PORCENTAJE DE RESULTADOS DE LA CUADRA 13 CIRCUNVALACIÓN**

La sección N°06 está comprendida desde la Unidad de Muestra 1 hasta la 07, se obtuvo un PCI promedio de 44.56, según el rango de clasificación el pavimento flexible se encuentra en un estado regular, esto corresponde de 1+300 – 1+400 km evaluados.

**Falla N°09: Desnivel Carril;** En esta falla predomino el nivel de severidad baja, cuyo origen es debido al asentamiento de la vía por las altas precipitaciones que se presentan en la zona.

**Falla N°10: Grieta Longitudinal/Transversal;** En esta falla predomino el nivel de severidad media casi en su totalidad de la cuadra, cuyo origen es debido a la mala conformación del material de relleno y deficiencias de la cuneta superficial y otro factor es el tiempo de vida útil de la vía.

**Falla N°11: Parcheo;** En esta falla predomino el nivel de severidad media, cuyo origen es debido a las deficiencias en la mezcla mal dosificadas

Para este caso se recomienda un sellado de fisuras y grietas, la finalidad es prevenir la entrada de agua y otros materiales a la estructura del pavimento, de esta manera, minimizar y/o retardar la formación de agrietamientos más severos.

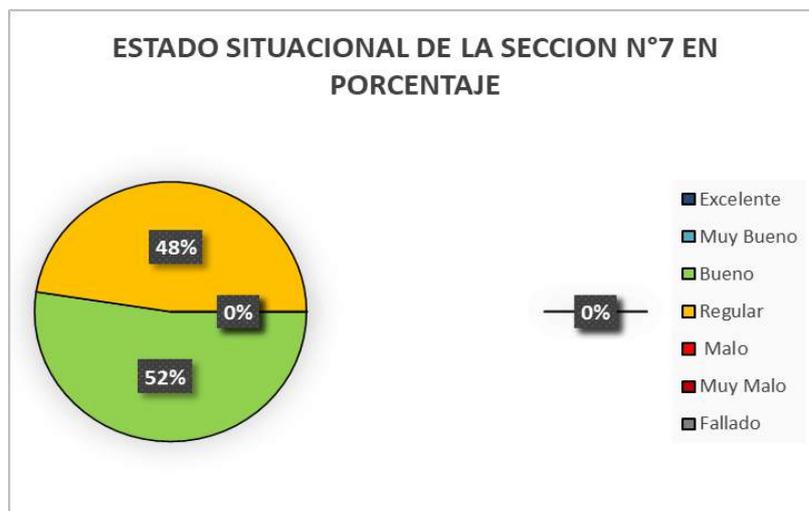
*Ilustración 33: PORCENTAJE DE RESULTADOS DE LA CUADRA 14 CIRCUNVALACIÓN*

La sección N°07 está comprendida desde la Unidad de Muestra 1 hasta la 08, se obtuvo un PCI promedio de 59.06, según el rango de clasificación el pavimento flexible se encuentra en un estado bueno, esto corresponde de 1+400 – 1+500 km evaluados.

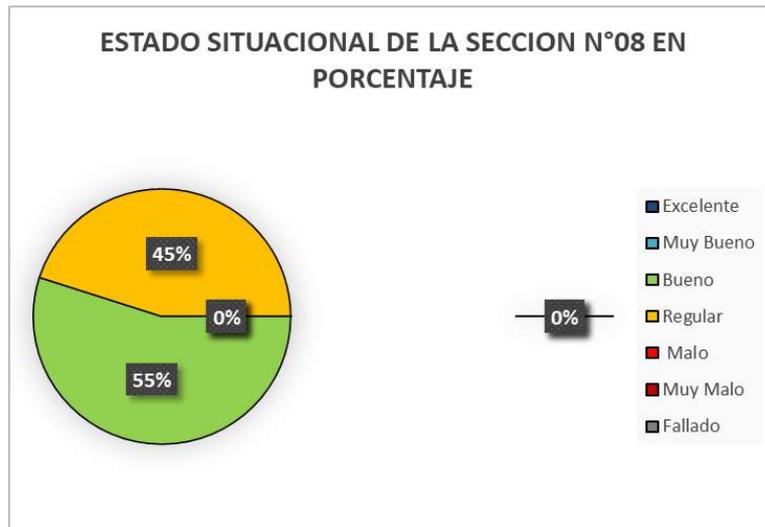
*Ilustración 36: PORCENTAJE DE RESULTADOS DE LA CUADRA 16 CIRCUNVALACIÓN*

La sección N°08 está comprendida desde la Unidad de Muestra 1 hasta la 05, se obtuvo un PCI promedio de 58.80, según el rango de clasificación el pavimento flexible se encuentra en un estado bueno, esto corresponde de 1+600 – 1+700 km evaluados.

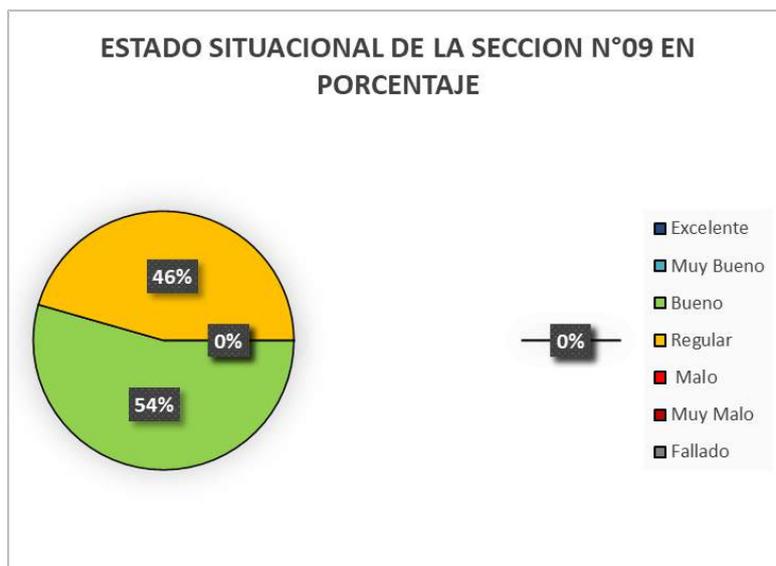
*Ilustración 38: PORCENTAJE DE RESULTADOS DE LA CUADRA 17 CIRCUNVALACIÓN*

La sección N°09 está comprendida desde la Unidad de Muestra 1 hasta la 03, se obtuvo un PCI promedio de 57.67, según el rango de clasificación el pavimento flexible se encuentra en un estado bueno, esto corresponde de 1+700 – 1+800 km evaluados.

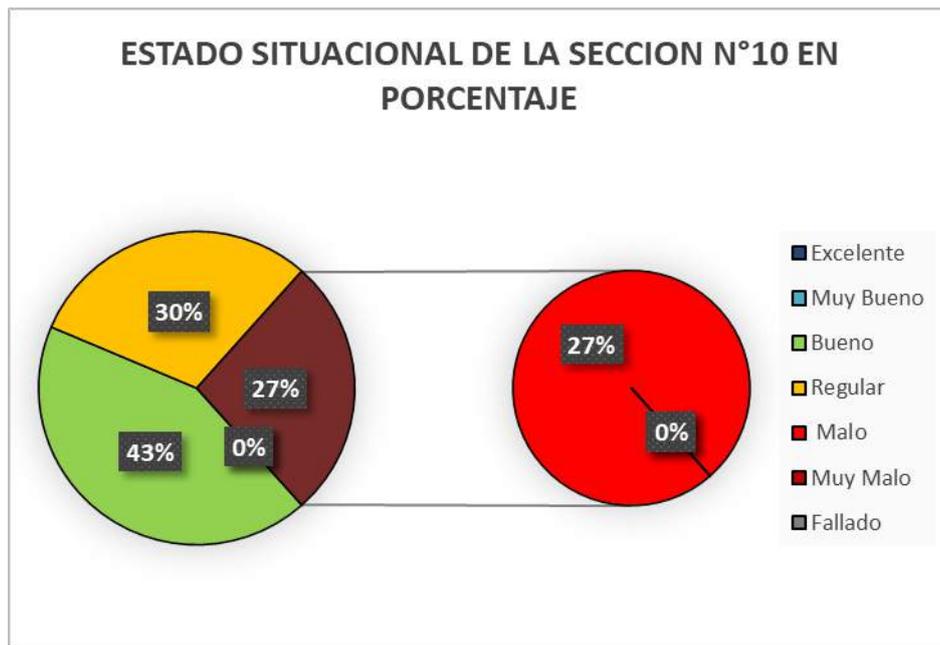
*Ilustración 40: PORCENTAJE DE RESULTADOS DE LA CUADRA 18 CIRCUNVALACIÓN*

La sección N°10 está comprendida desde la Unidad de Muestra 1 hasta la 05, se obtuvo un PCI promedio de 55.40, según el rango de clasificación el pavimento flexible se encuentra en un estado bueno, esto corresponde de 1+800 – 1+900 km evaluados

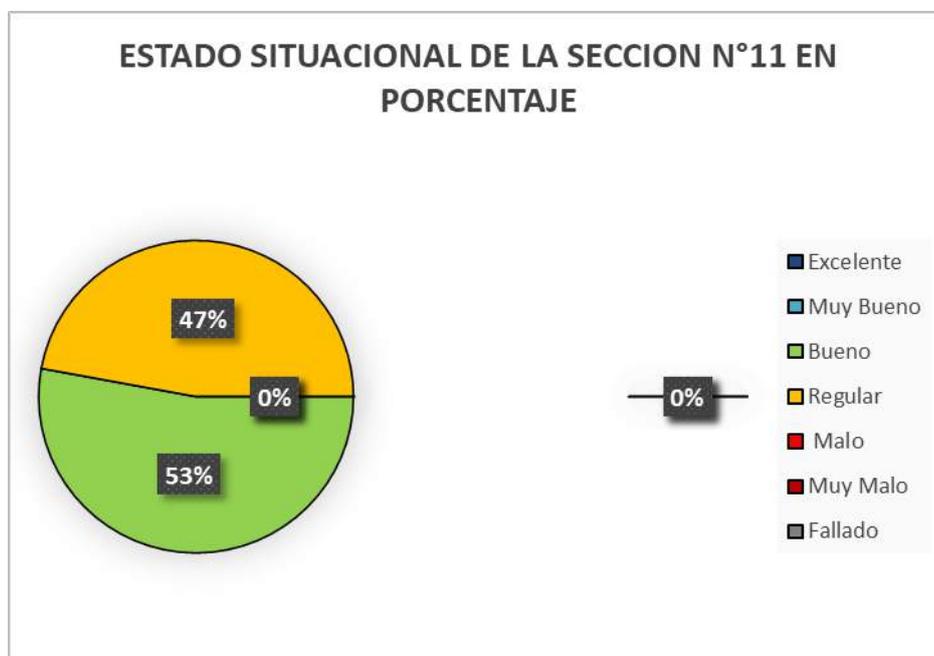
**Ilustración 42: PORCENTAJE DE RESULTADOS DE LA CUADRA 19 CIRCUNVALACIÓN**

La sección N°11 está comprendida desde la Unidad de Muestra 1 hasta la 05, se obtuvo un PCI promedio de 60.40, según el rango de clasificación el pavimento flexible se encuentra en un estado bueno, esto corresponde de 1+900 – 2+000 km evaluados.

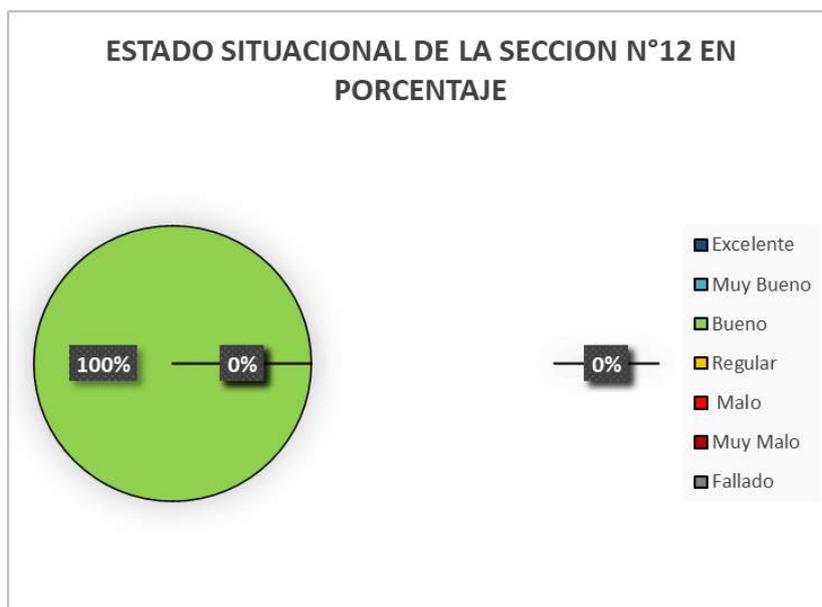
**Ilustración 45: PORCENTAJE DE RESULTADOS DE LA CUADRA 21 CIRCUNVALACION**

La sección N°12 está comprendida desde la Unidad de Muestra 1 hasta la 05, se obtuvo un PCI promedio de 59.20, según el rango de clasificación el pavimento flexible se encuentra en un estado bueno, esto corresponde de 2+100 – 2+200 km evaluados.

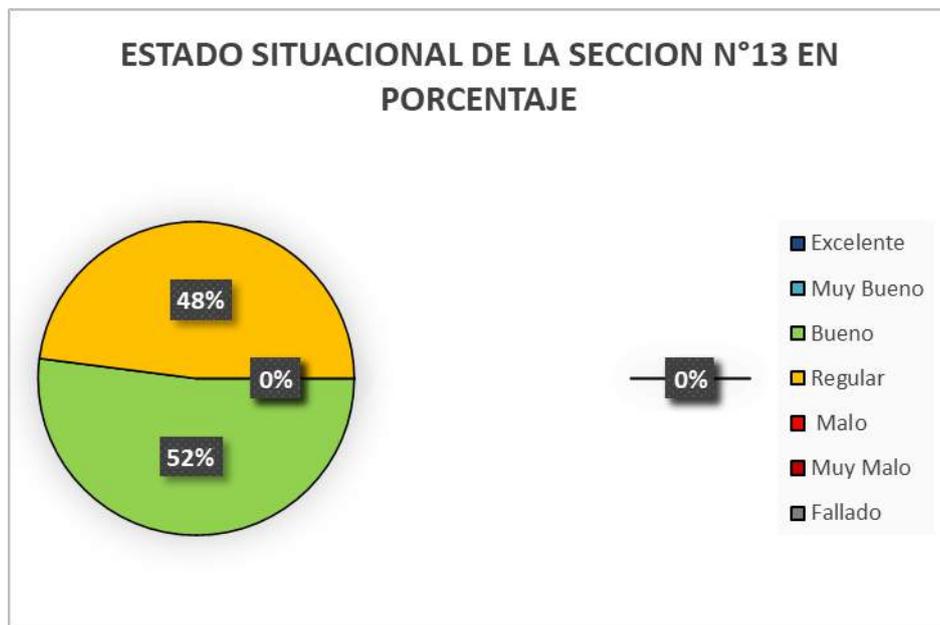
**Ilustración 47: PORCENTAJE DE RESULTADOS DE LA CUADRA 26 CIRCUNVALACIÓN**

La sección N°13 está comprendida desde la Unidad de Muestra 1 hasta la 04, se obtuvo un PCI promedio de 58.50, según el rango de clasificación el pavimento flexible se encuentra en un estado bueno, esto corresponde de 2+600 – 2+700 km evaluados.
