**Universidad Científica del Perú - UCP**  
*Registrado en el Asiento N° A00010 de la Partida N° 11000318, Personas Jurídicas de Iquitos,  
Superintendencia de los Registros Públicos - SUNARP*

**TESIS**

**“EVALUACIÓN DEL ESTADO SUPERFICIAL DEL PAVIMENTO  
FLÉXIBLE, MEDIANTE EL MÉTODO DEL ÍNDICE DE CONDICIÓN  
DEL PAVIMENTO, DEL JR. JORGE CHÁVEZ, DISTRITO DE  
TARAPOTO, PROVINCIA Y DEPARTAMENTO DE SAN MARTÍN”**

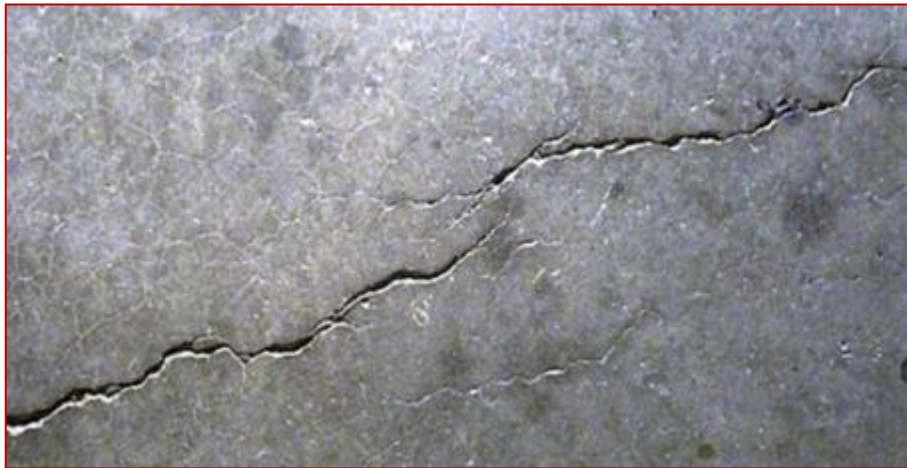
**Ilustración 8: Grietas por Contracción**

Existe otro tipo de agrietamiento ocasionado por la variación de temperatura que experimenta la mezcla asfáltica lo cual origina su contracción. Este tipo de fisuramiento es denominado "Grietas por Contracción (o de Bloque)" no está asociado con las cargas impuestas por el tráfico.

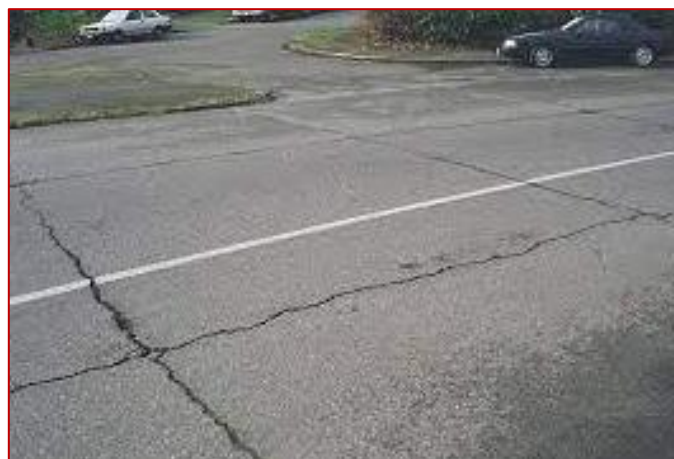
**Ilustración 9: Grietas por Reflexión**

Del mismo modo, en los casos de refuerzo de pavimentos de concreto tipo Portland utilizando mezclas asfálticas, es posible la aparición de grietas como reflejo de las juntas del pavimento rígido (grietas por reflexión). Este tipo de falla se conoce como "Grietas por Reflexión".

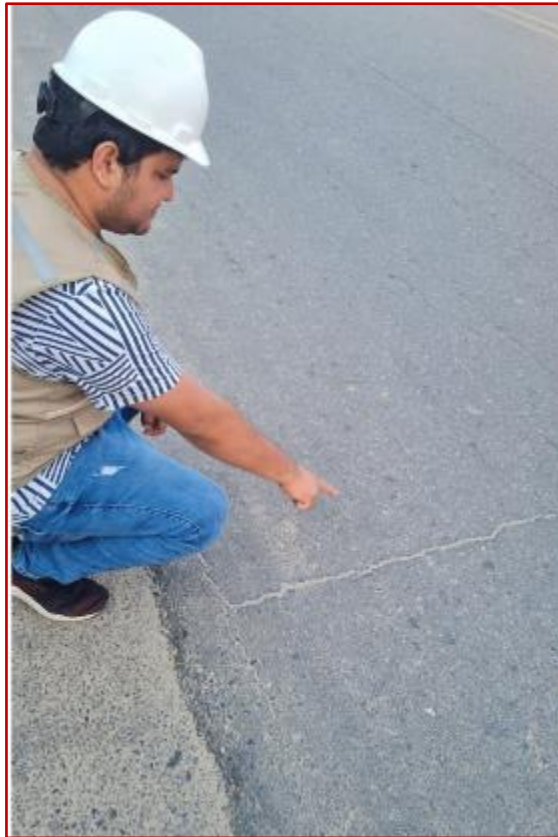
**Ilustración 20: Desnivel carril – berma**

El desnivel calzada-hombriillo es una diferencia de niveles entre el borde del pavimento y el hombrillo. Este daño se debe a la erosión o asentamiento del hombrillo o a la colocación de sobre carpetas en la calzada sin elevar el nivel del hombrillo.

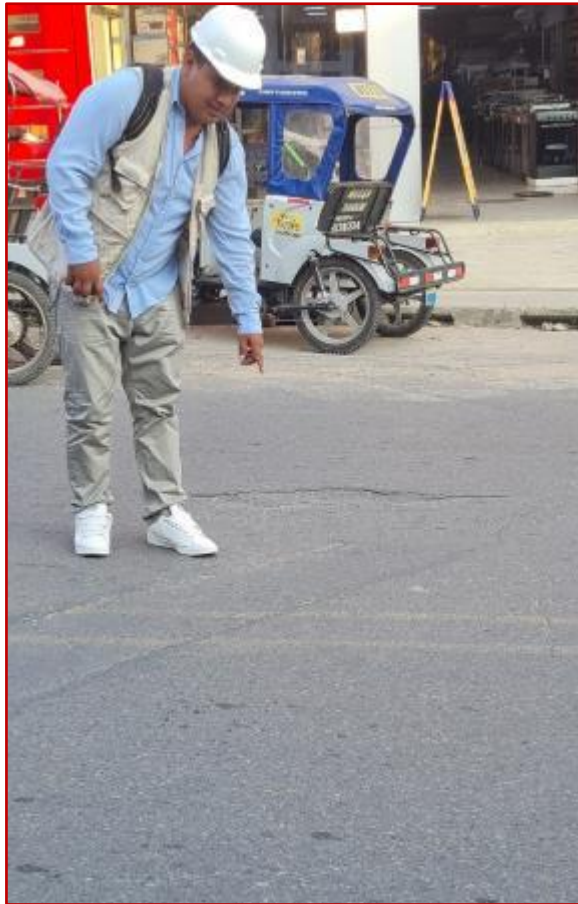
### Ilustración 21: Fisuras Longitudinales y Transversales

- Una junta de carril del pavimento pobremente construida.
- Contracción de la superficie de concreto asfáltico debido a bajas temperaturas o al envejecimiento del asfalto.
- Una grieta de reflexión causada por el agrietamiento bajo la capa de base, incluidas las grietas en losas de concreto de cemento Portland, pero no las juntas de pavimento de concreto. Las grietas transversales se extienden a través del pavimento en ángulos aproximadamente rectos al eje del mismo. Usualmente, este tipo de grietas no está asociado con carga.

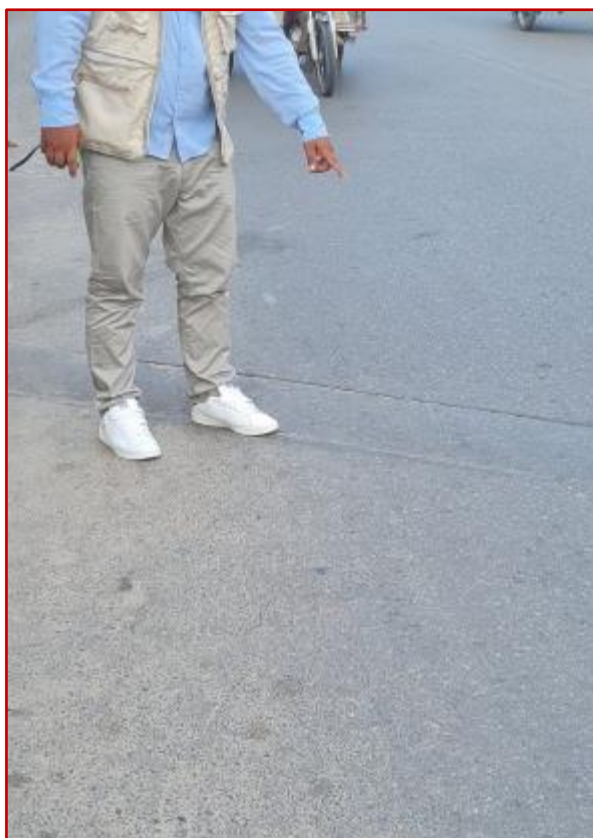
## Ilustración 22: Parches y Parches de cortes utilitarios

Los parches disminuyen el nivel de servicio de la vía, pues el comportamiento del área parchada es inferior a la del pavimento original, incluso el área adyacente al parche no se comporta tan bien como la sección original de pavimento.

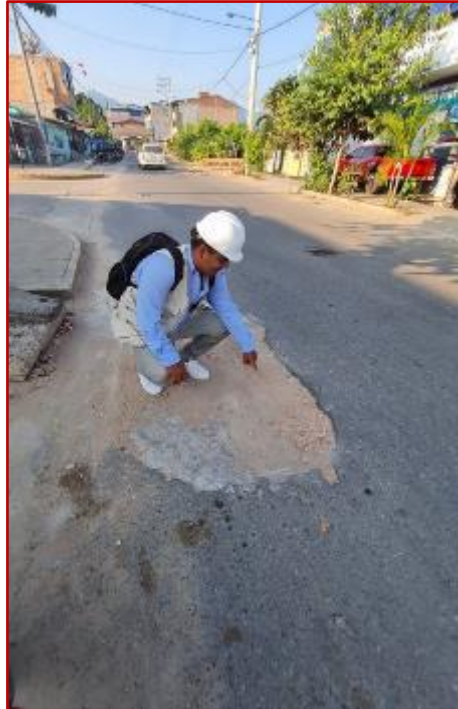
**Ilustración 23: Baches**

Cuando los huecos son producidos por piel de cocodrilo de alta severidad deben registrarse como huecos.

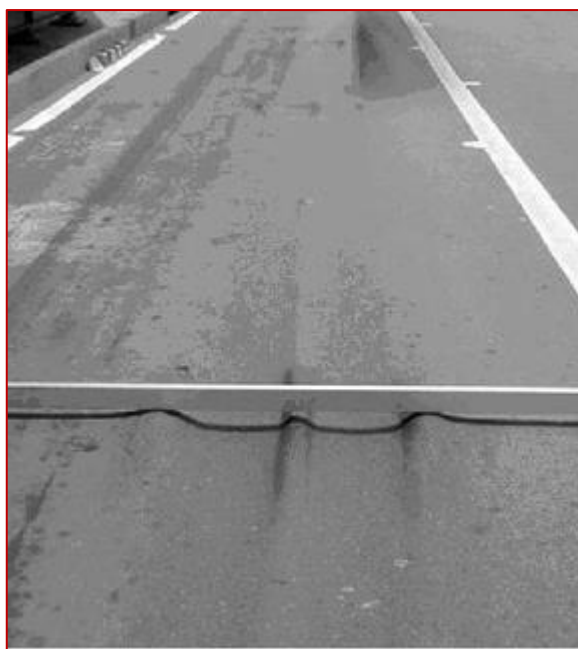
#### Ilustración 24: Ahuellamiento

El ahuellamiento es una depresión en la superficie de las huellas de las ruedas. Puede presentarse el levantamiento del pavimento a lo largo de los lados del ahuellamiento, pero, en muchos casos, éste sólo es visible después de la lluvia cuando las huellas están llenas de agua. El ahuellamiento se deriva de una deformación permanente en cualquiera de las capas del pavimento o la subrasante, usualmente producida por consolidación o movimiento lateral de los materiales debido a la carga del tránsito. Un ahuellamiento importante puede conducir a una falla estructural considerable del pavimento.

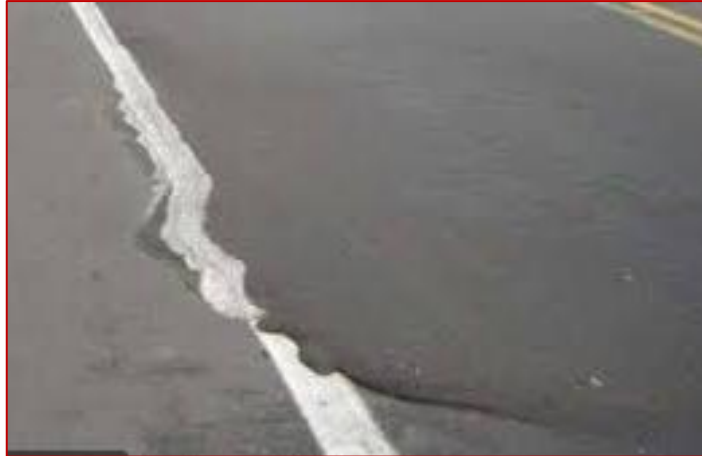
### **Ilustración 25: Desplazamientos de pavimento flexible**

Los defectos asociados a las deformaciones por empuje están asociados con el grado de afectación de la calidad de rodaje:

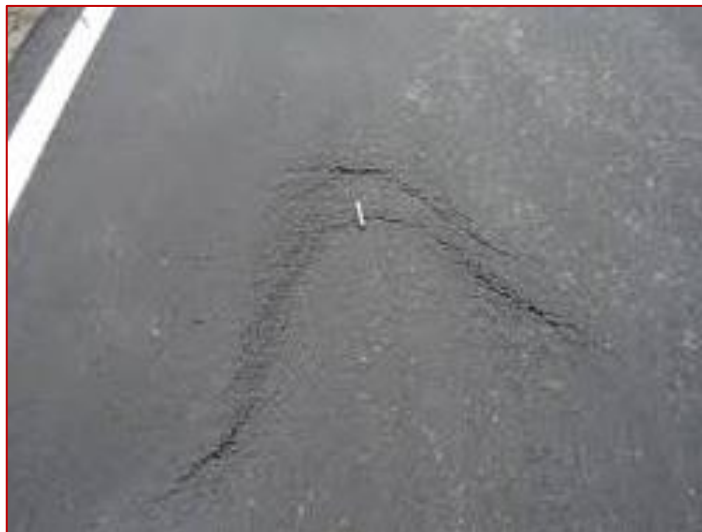
### **Ilustración 26: Fisura parabólica en pavimento flexible**

Usualmente, este daño ocurre en presencia de una mezcla asfáltica entre la superficie y la capa siguiente en la estructura de pavimento de baja resistencia, o de un riego de adherencia excesivo, y en algunas oportunidades pobre. Este daño no tiene relación alguna con procesos de inestabilidad geotécnica de la calzada.

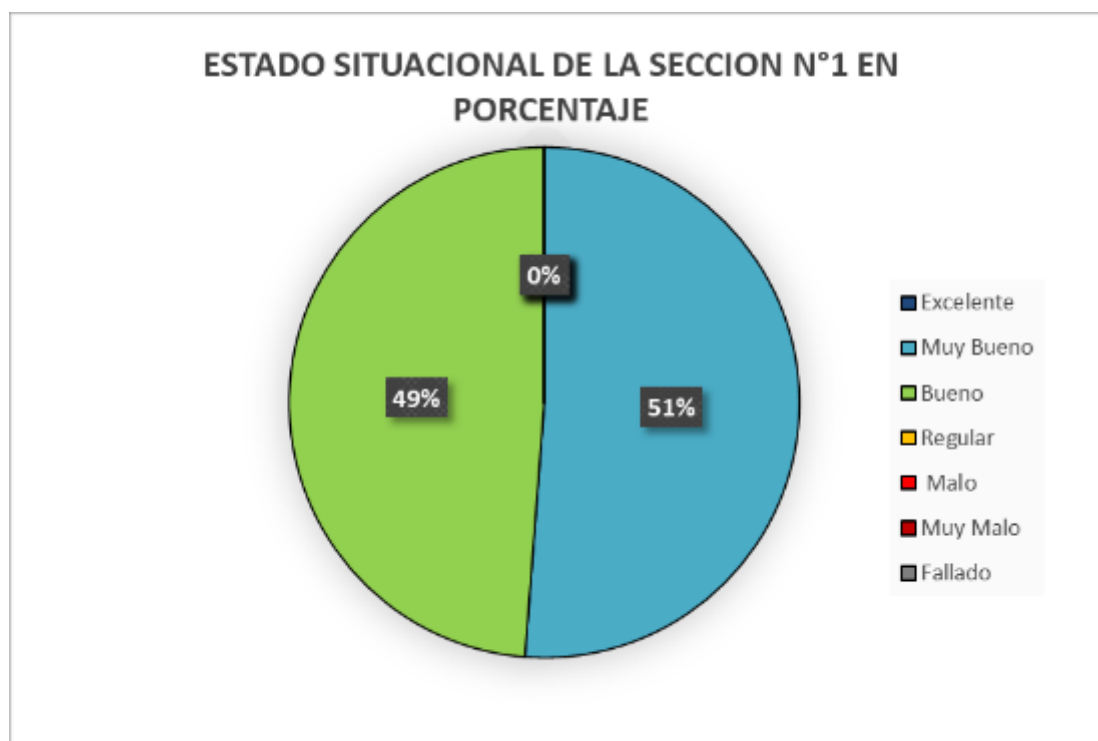
**Tabla 14: PORCENTAJE DE RESULTADOS DE LA CUADRA 1 JORGE CHÁVEZ**

La sección N°01 está comprendida desde la Unidad de Muestra 1 hasta la 12, se obtuvo un PCI promedio de 69.88, según el rango de clasificación el pavimento flexible se encuentra en un estado bueno, esto pertenece a los primeros 100 metros evaluados.

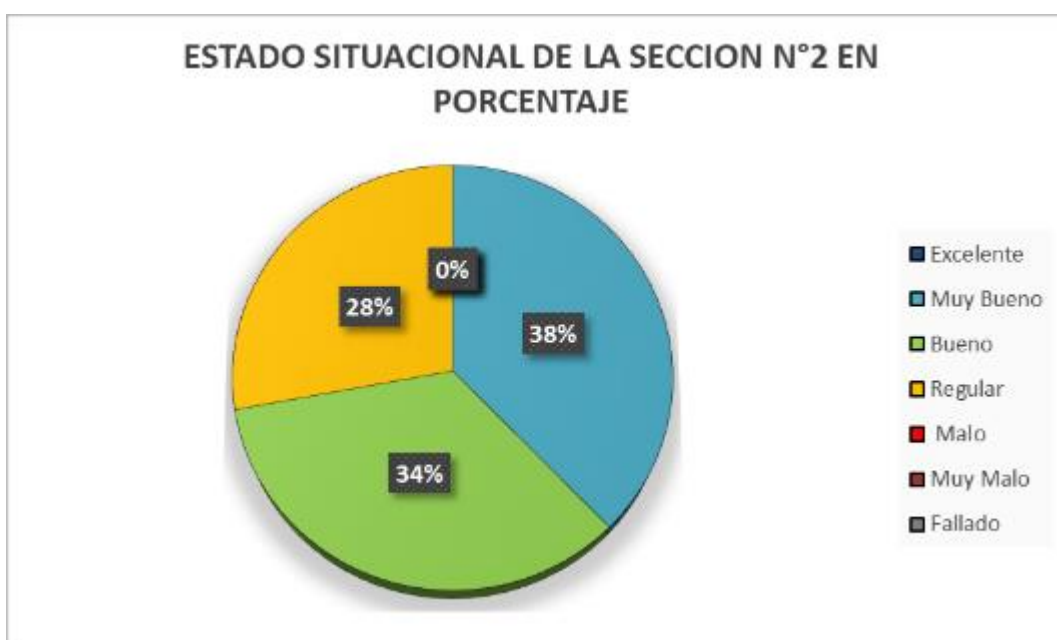
**Ilustración 44: PORCENTAJE DE RESULTADOS DE LA CUADRA 2 JR. JORGE CHÁVEZ**

La sección N°02 está comprendida desde la Unidad de Muestra 1 hasta la 10, se obtuvo un PCI promedio de 65.40, según el rango de clasificación el pavimento flexible se encuentra en un estado bueno, esto corresponde de 0+200 – 0+300 km evaluados.

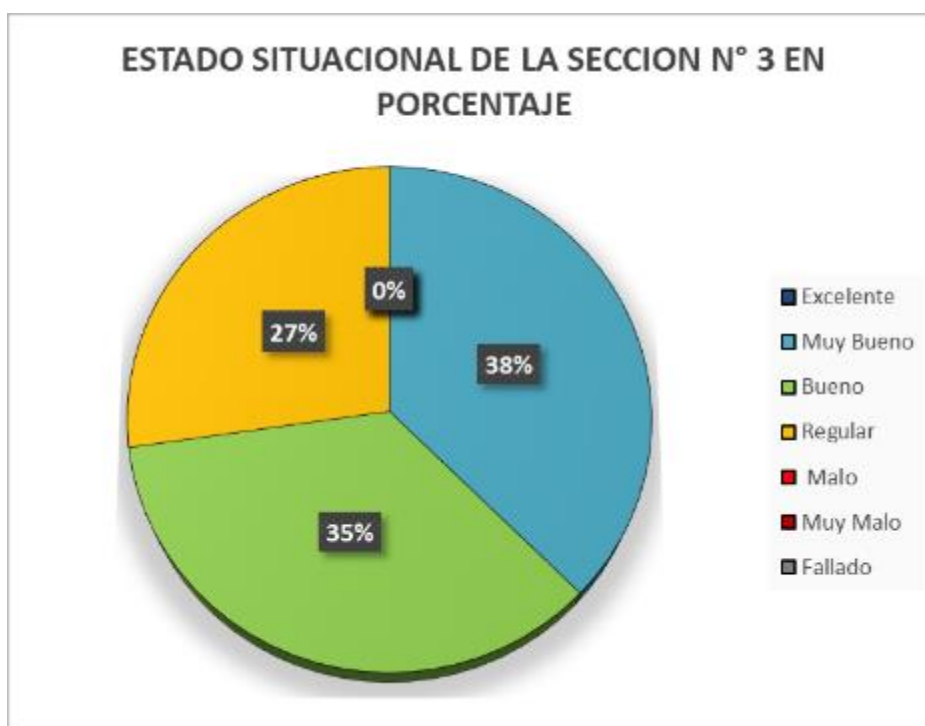
**Ilustración 46: PORCENTAJE DE RESULTADOS DE LA CUADRA 3 JORGE CHÁVEZ**

La sección N°03 está comprendida desde la Unidad de Muestra 1 hasta la 07, se obtuvo un PCI promedio de 64.71, según el rango de clasificación el pavimento flexible se encuentra en un estado bueno, esto corresponde de 0+300 – 0+400 km evaluados.

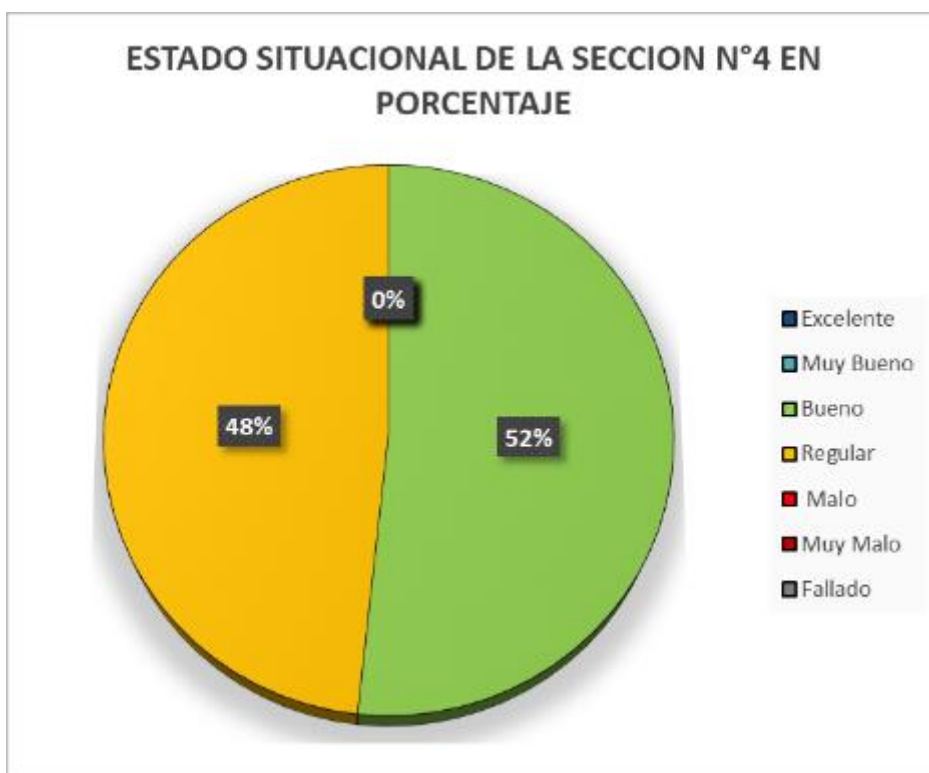
**Ilustración 48: PORCENTAJE DE RESULTADOS DE LA CUADRA 04 JORGE CHÁVEZ**

La sección N°04 está comprendida desde la Unidad de Muestra 1 hasta la 08, se obtuvo un PCI promedio de 53.25, según el rango de clasificación el pavimento flexible se encuentra en un estado regular, esto corresponde de 0+400 – 0+500 km evaluados.

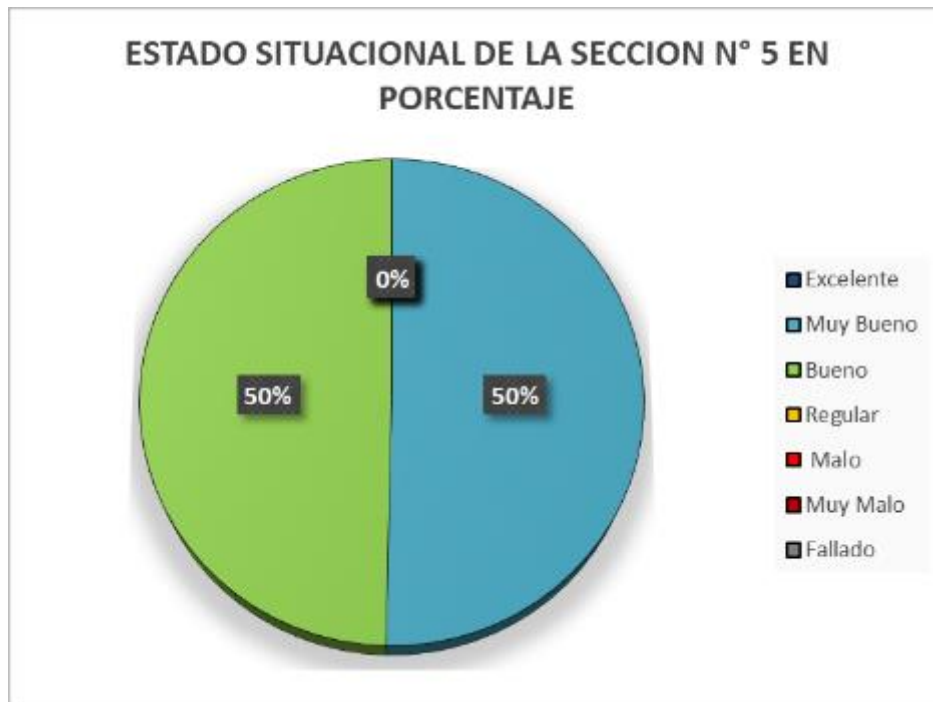
**Ilustración 50: PORCENTAJE DE RESULTADOS DE LA CUADRA 05 JORGE CHÁVEZ**

La sección N°05 está comprendida desde la Unidad de Muestra 1 hasta la 09, se obtuvo un PCI promedio de 70.33, según el rango de clasificación el pavimento flexible se encuentra en un estado bueno, esto corresponde de 0+500 – 0+600 km evaluados.

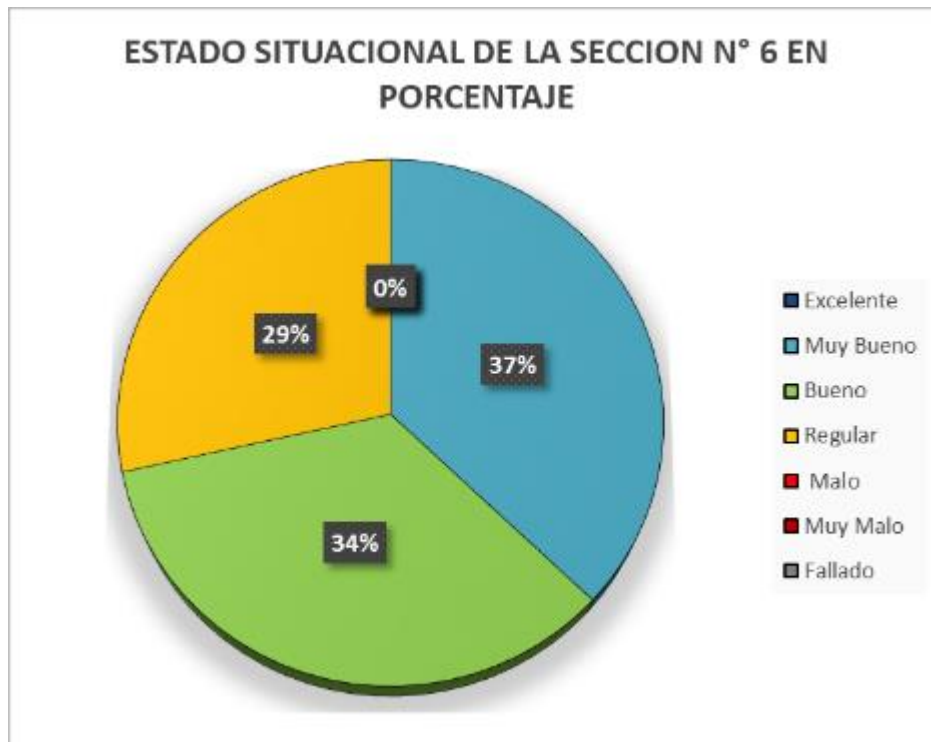
**Ilustración 52: PORCENTAJE DE RESULTADOS DE LA CUADRA 06 JORGE CHÁVEZ**

La sección N°06 está comprendida desde la Unidad de Muestra 1 hasta la 07, se obtuvo un PCI promedio de 63.29, según el rango de clasificación el pavimento flexible se encuentra en un estado buena, esto corresponde de 0+600 – 0+700 km evaluados.

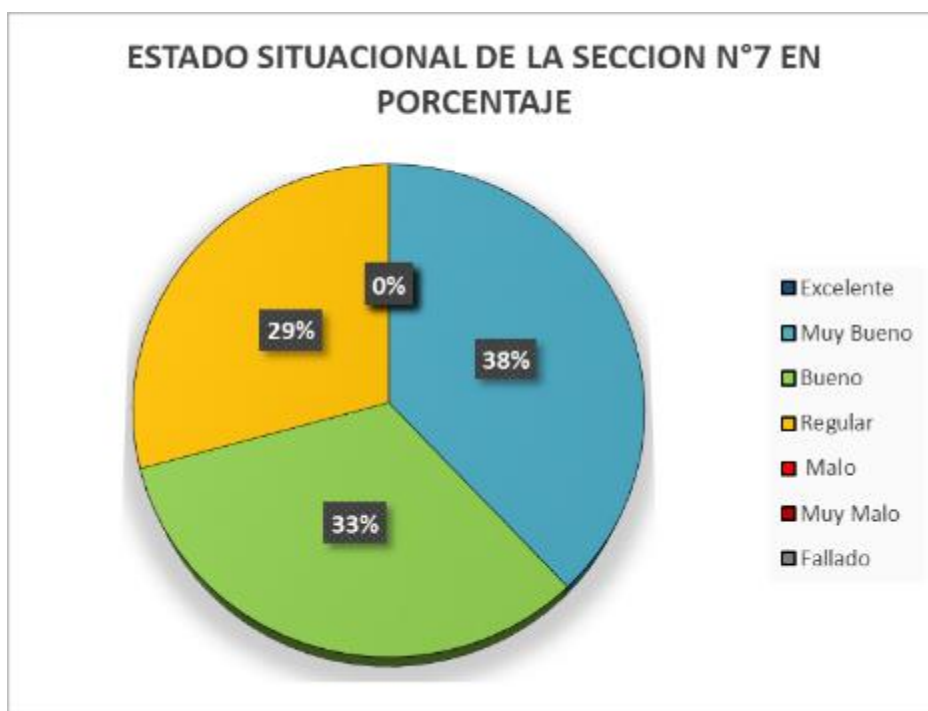
**Ilustración 54: PORCENTAJE DE RESULTADOS DE LA CUADRA 07 JORGE CHÁVEZ**

La sección N°07 está comprendida desde la Unidad de Muestra 1 hasta la 08, se obtuvo un PCI promedio de 59.88, según el rango de clasificación el pavimento flexible se encuentra en un estado bueno, esto corresponde de 0+700 – 0+800 km evaluados.

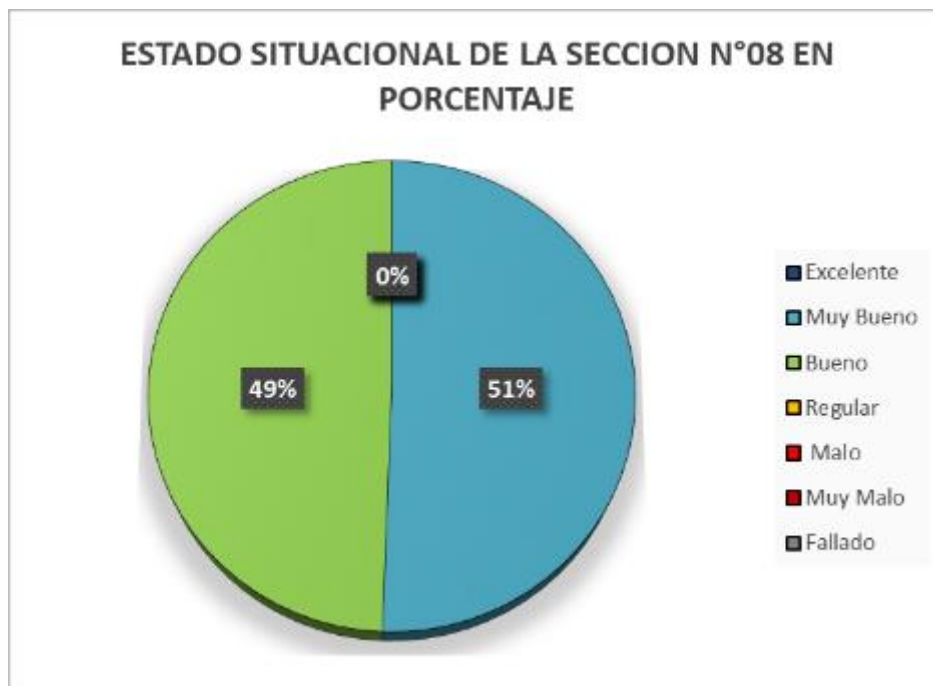
**Ilustración 57: PORCENTAJE DE RESULTADOS DE LA CUADRA 08 JORGE CHÁVEZ**

La sección N°08 está comprendida desde la Unidad de Muestra 1 hasta la 05, se obtuvo un PCI promedio de 70.00, según el rango de clasificación el pavimento flexible se encuentra en un estado bueno, esto corresponde de 0+800 – 0+900 km evaluados.

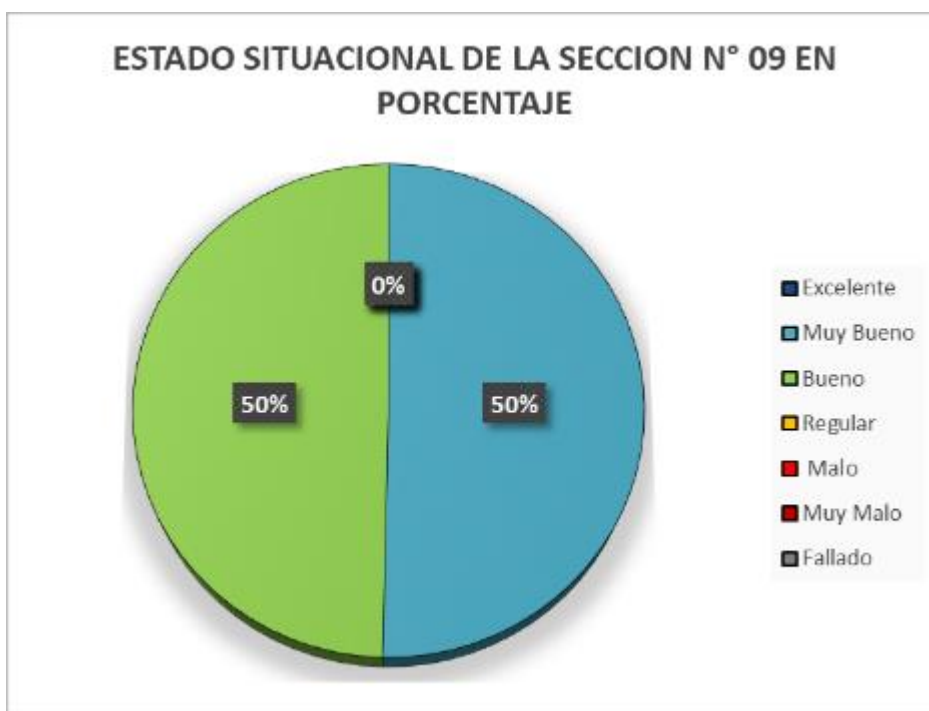
**Ilustración 59: PORCENTAJE DE RESULTADOS DE LA CUADRA 9 JR. JORGE CHÁVEZ**

La sección N°09 está comprendida desde la Unidad de Muestra 1 hasta la 03, se obtuvo un PCI promedio de 70.67, según el rango de clasificación el pavimento flexible se encuentra en un estado bueno, esto corresponde de 0 +900 – 1+000 km evaluados.

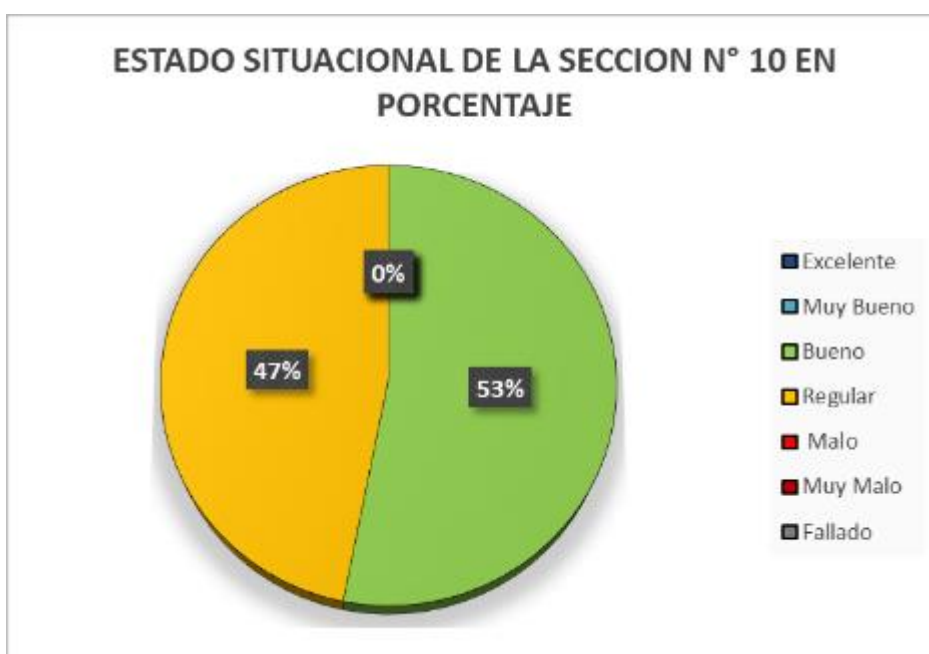
**Ilustración 61: PORCENTAJE DE RESULTADOS CUADRA 10 JORGE CHÁVEZ**

La sección N°10 está comprendida desde la Unidad de Muestra 1 hasta la 05, se obtuvo un PCI promedio de 58.60, según el rango de clasificación el pavimento flexible se encuentra en un estado bueno, esto corresponde de 1+000 – 1+100 km evaluados

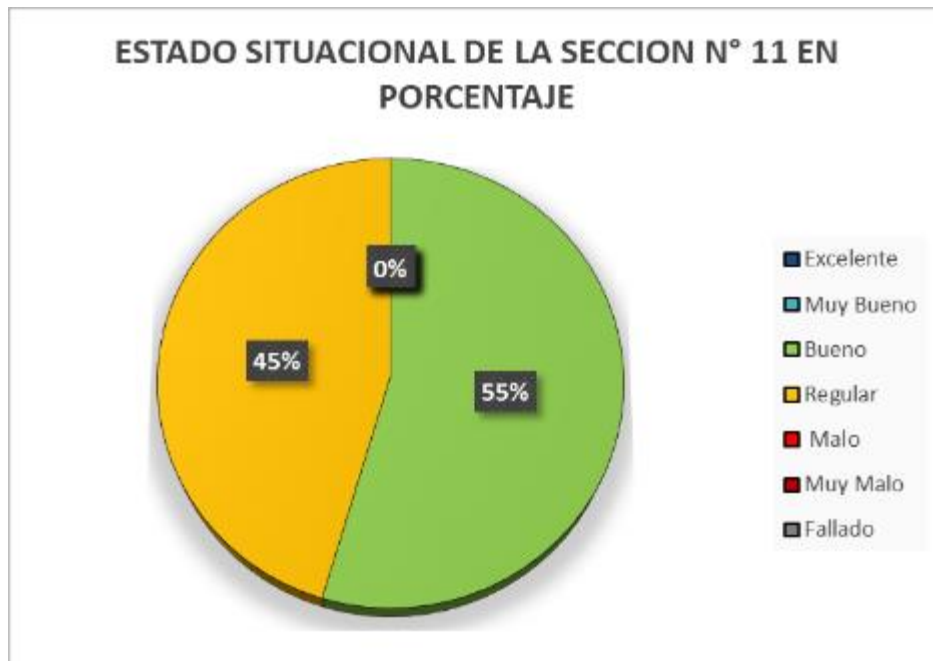
**Ilustración 63: PORCENTAJE DE RESULTADOS CUADRA 11 JORGE CHÁVEZ**

La sección N°11 está comprendida desde la Unidad de Muestra 1 hasta la 05, se obtuvo un PCI promedio de 60.00, según el rango de clasificación el pavimento flexible se encuentra en un estado bueno, esto corresponde de 1+100 – 1+200 km evaluados.

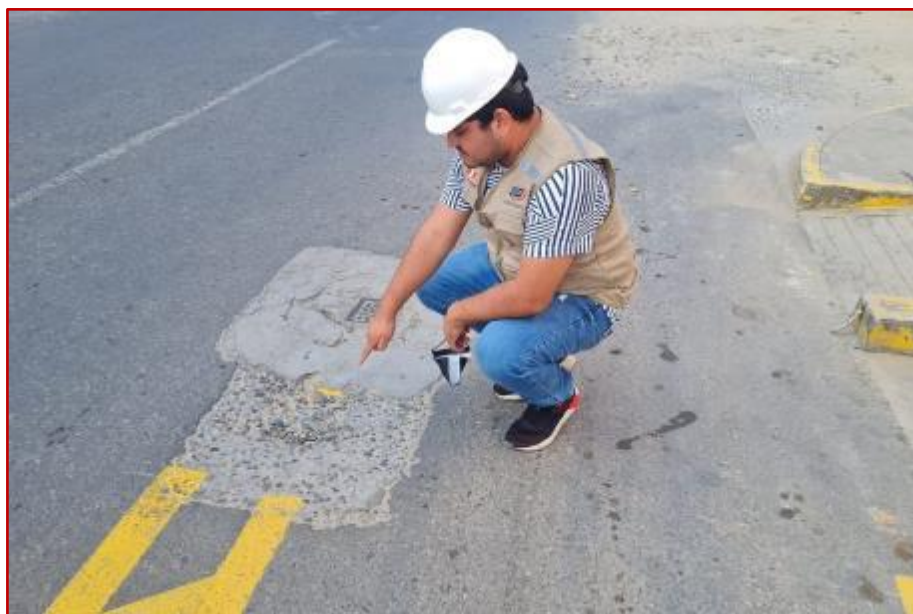
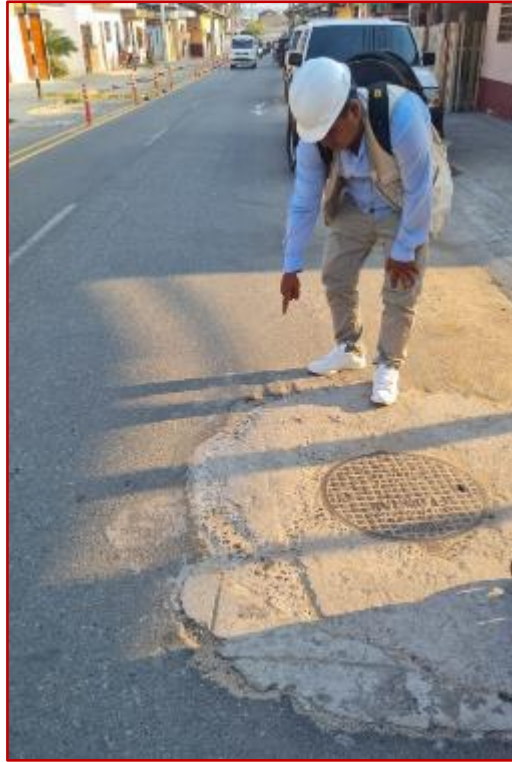
**Ilustración 64: Testigo de defectos en el pavimento flexible – Cuadra 12**

Las fallas que se encontraron en su mayoría con nivel de severidad media fueron: parches y parches de cortes utilitarios, también se registraron desnivel carril berma.

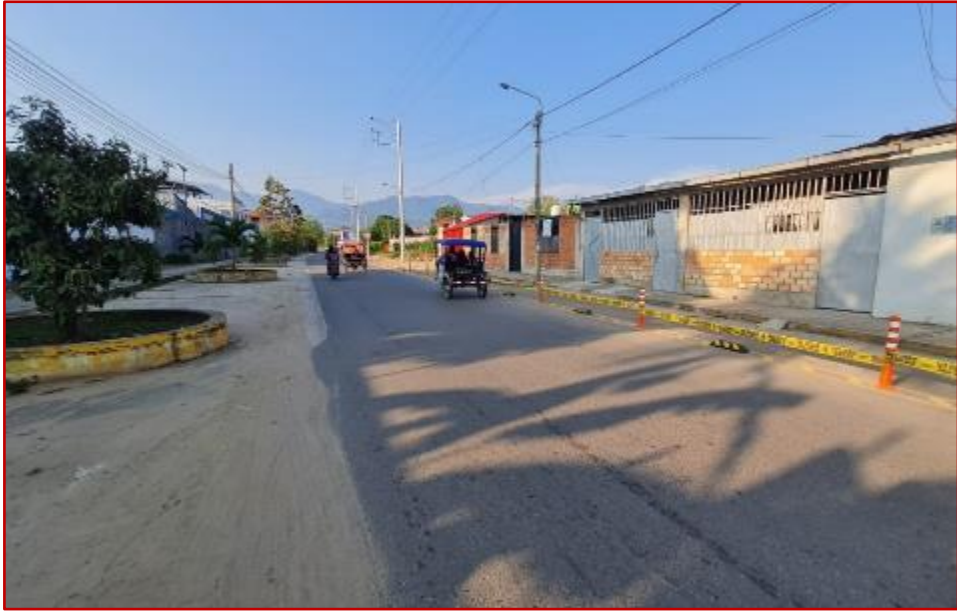
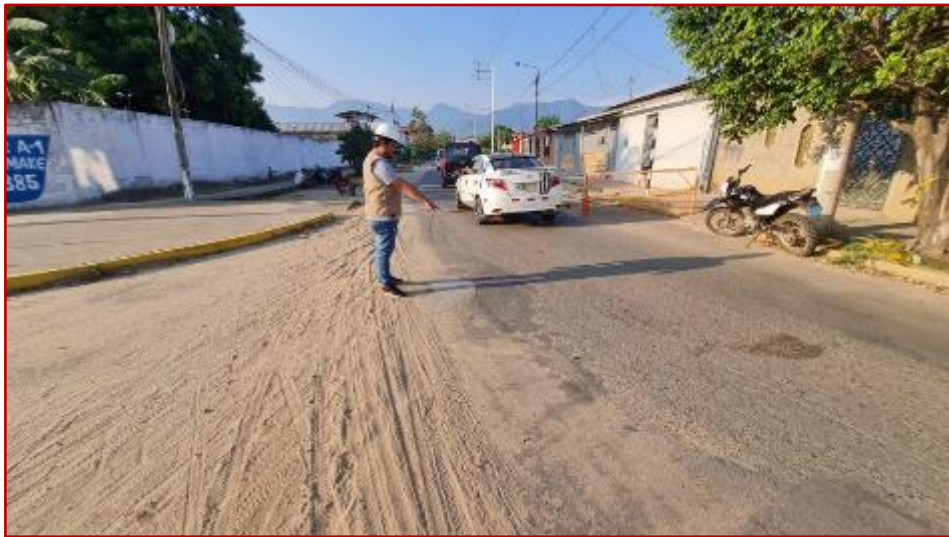
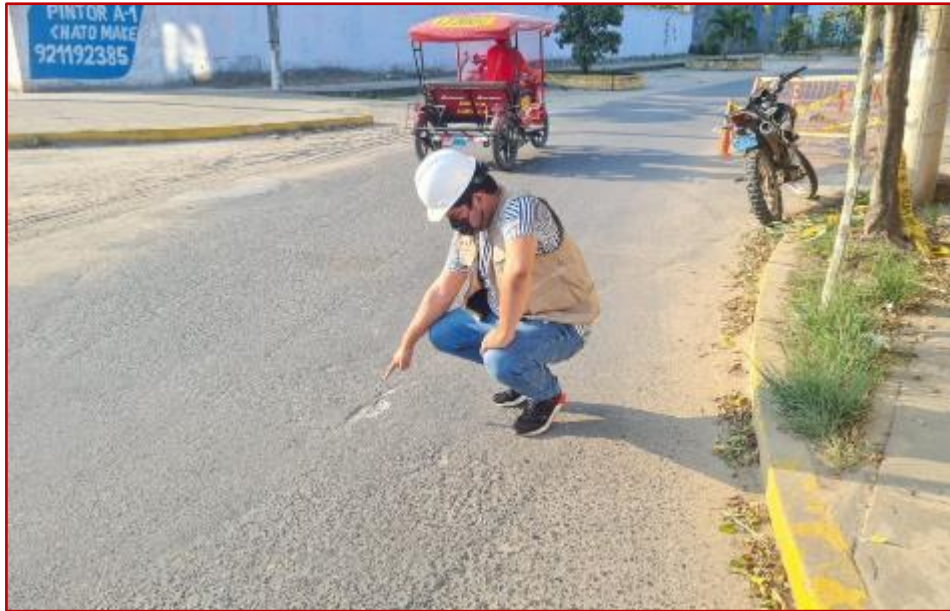
**Ilustración 66: Testigo de defectos en el pavimento flexible – Cuadra 13**

Las fallas que se encontraron en su mayoría con nivel de severidad media fueron: parches y parches de cortes utilitarios, también se registraron desnivel carril berma.

La Falla que mayor se observo fue de parches y desnivel de berma pronunciada de media severidad, también desniveles en severidad baja, ya que es también una falla estructural en la cual influye en su totalidad de la carpeta asfáltica.
