**FACULTAD DE CIENCIAS E INGENIERÍA
PROGRAMA ACADÉMICO DE INGENIERÍA CIVIL**

TESIS

**“EVALUACIÓN DE PATOLOGÍAS Y SU INFLUENCIA EN UNA
PROPUESTA DE MANTENIMIENTO DEL PUENTE BELLAVISTA,
PROVINCIA DE BELLAVISTA Y DEPARTAMENTO DE SAN
MARTÍN”**

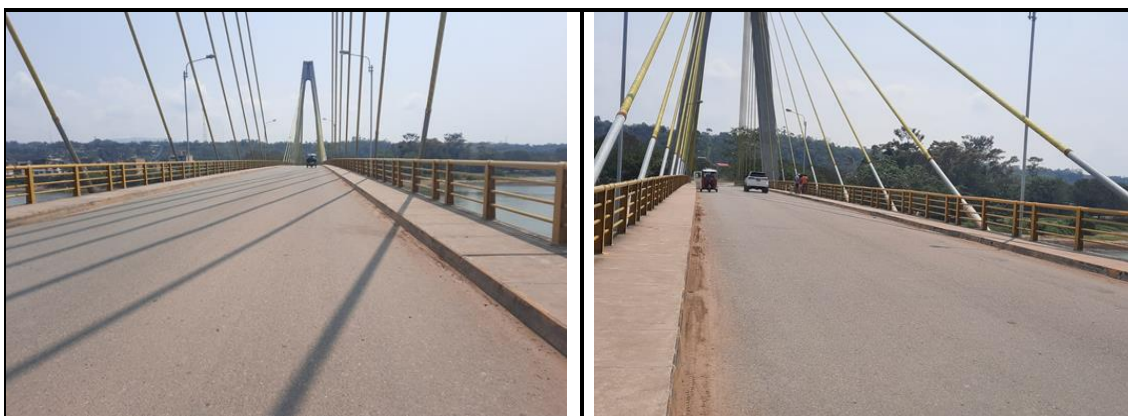
Grado 1: Desgaste superficial
Grado 2: Fisuras, desgaste superficial con exposición de agregados

CONDICIÓN ENCONTRADA	
CAPA DE ASFALTO	El 3% se encuentra en grado 2 donde se observa fisuras y desgaste superficial con exposición de agregados, el 97% restante se encuentra en grado 1 donde observamos desgaste superficial.

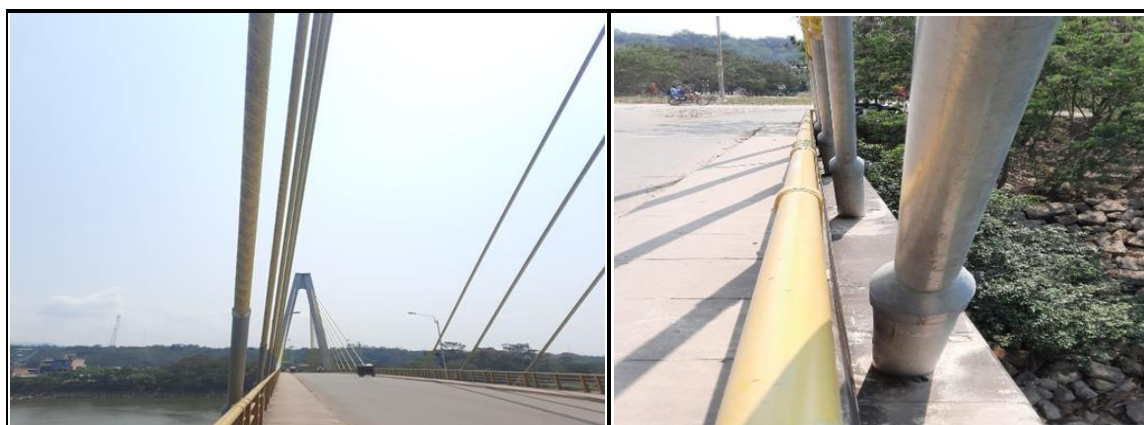
Grado 1: Desgaste
Grado 2: Oxidación Intermedia
Grado 3: Perdida de Sección

CONDICIÓN ENCONTRADA	
CABLES PRINCIPALES	Se observa la oxidación superficial de los cables principales

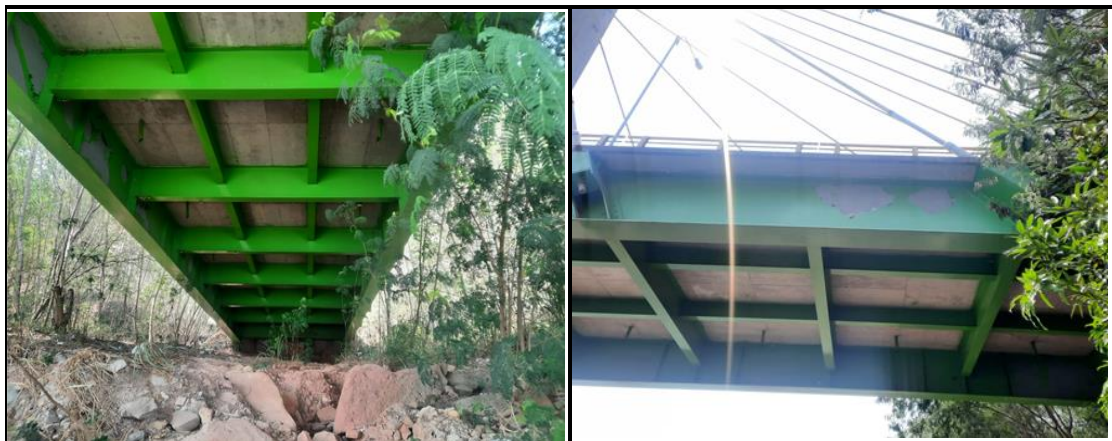
Grado 1: Decoloración, Eflorescencia
Grado 2: Fisuras <1.5mm

CONDICIÓN ENCONTRADA	
LOSA DE CONCRETO ARMADO	El 2% se encuentra en grado 2 donde se observa fisuras <1.5mm, el restante se encuentra en grado 1 donde se observa decoloración y eflorescencia.

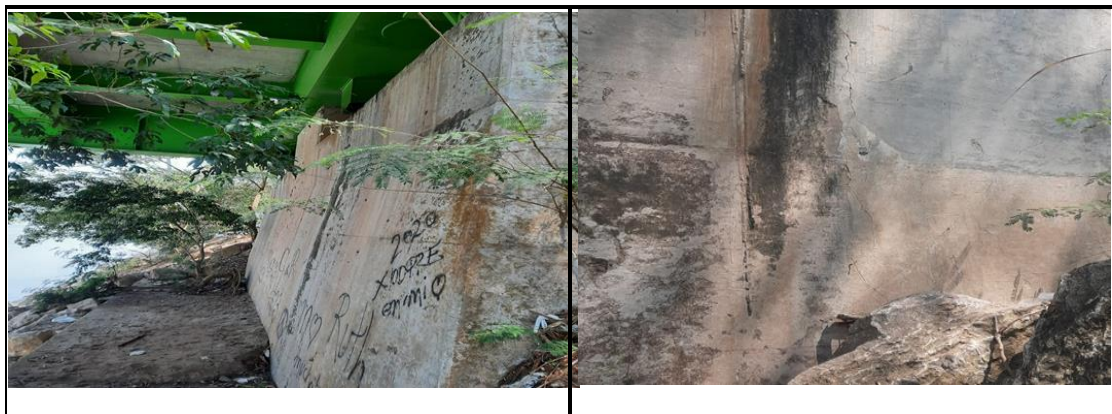
Grado 1: Eflorescencia, Desgaste por efecto de intemperismo
Grado 2: Fisuras <1.5mm.
Grado 3: Socavación

CONDICIÓN ENCONTRADA	
Pilares	El 10% se encuentra en grado 3 donde se observa Socavación, otro 2% se encuentra en grado 2 donde se observan fisuras<1.5mm y el 88% restante se encuentra en grado 1 donde se observa eflorescencia y desgaste por efecto de intemperismo.

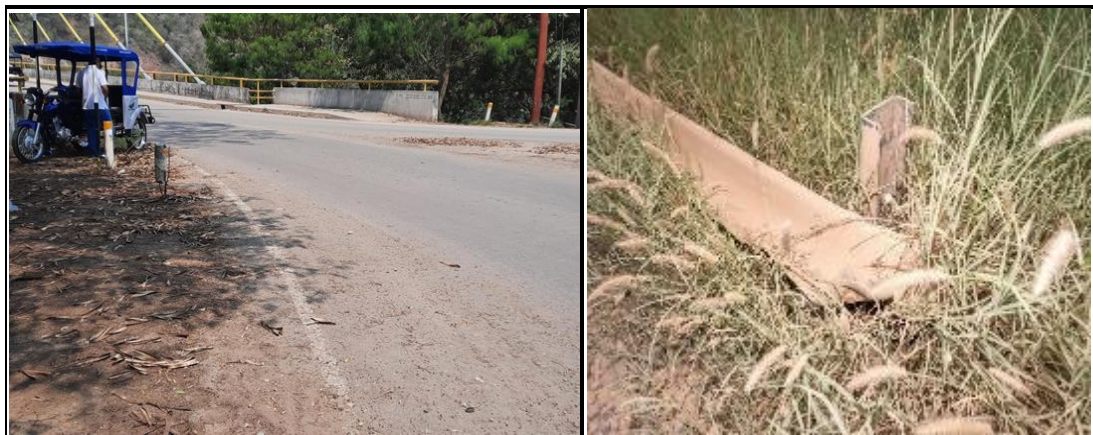
Grado 4: Derruido

CONDICIÓN ENCONTRADA	
Guardavías	El 100% de los guardavías se encuentran inutilizables ya no cumplen con su función

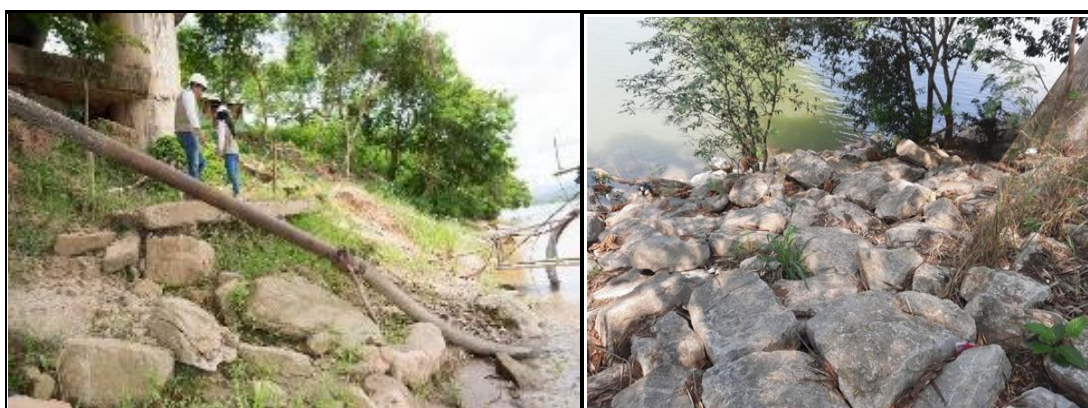
Grado 3: Socavación General del Cauce del río, erosión en los márgenes del río y colapso de las estructuras de protección de las orillas del río.

CONDICIÓN ENCONTRADA	
Márgenes de Río	El 100% presenta Socavación General del Cauce del río, erosión en los márgenes del río y colapso de las estructuras de protección de las orillas del río.

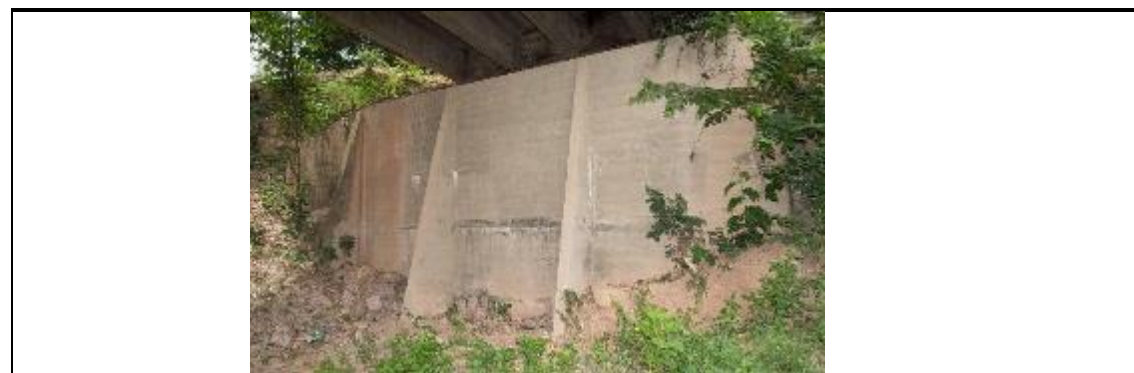
Grado 1: Eflorescencia, Desgaste por efecto de intemperismo
Grado 2: Fisuras <1.5mm.

CONDICIÓN ENCONTRADA	
Muro con Contrafuerte	El 4% se encuentra en grado 2 donde se observan fisuras<1.5mm y el 96% restante se encuentra en grado 1 donde se observa eflorescencia y desgaste por efecto de intemperismo.

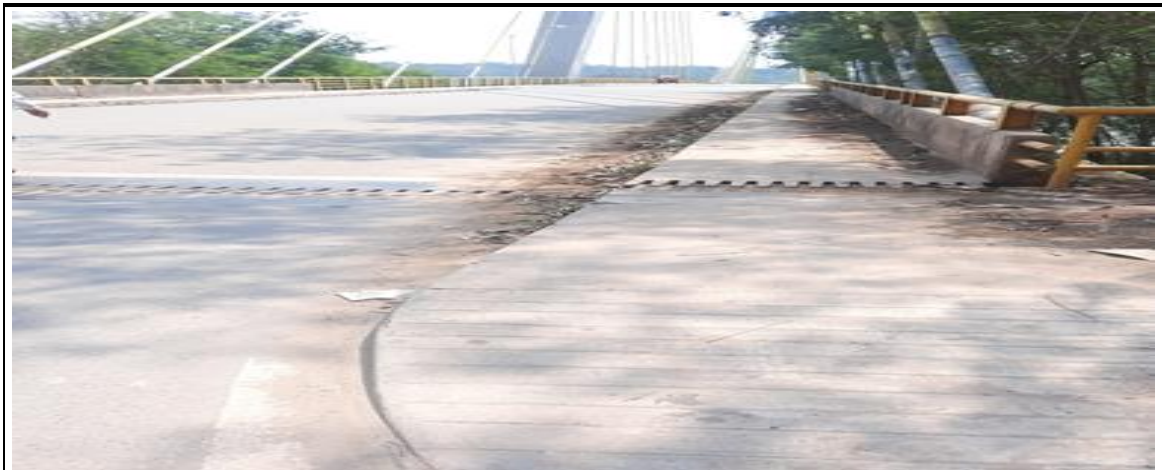
Grado 1: Eflorescencia, Desgaste por efecto de intemperismo
Grado 2: Fisuras <1.5mm.

CONDICIÓN ENCONTRADA	
Veredas de Concreto	El 6% se encuentra en grado 2 donde se observan fisuras<1.5mm y el 94% restante se encuentra en grado 1 donde se observa eflorescencia.

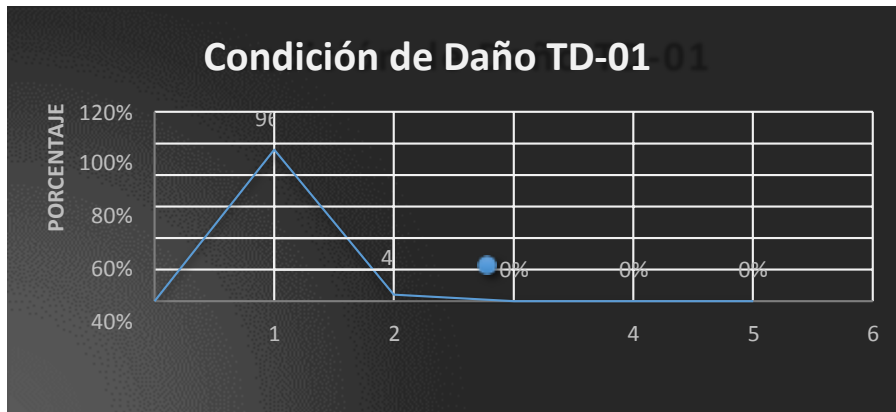
Ilustración 25: Distribución de afectación en % del elemento Capa Asfáltica

El elemento TD – 01 (Capa asfáltica) de 2,304.00 m², tiene un leve porcentaje de afectación en el grado 1 con 96% donde observamos desgaste superficial, mientras que el 4% se encuentra en el grado 2 donde se observa fisuras leves desgastes superficial.

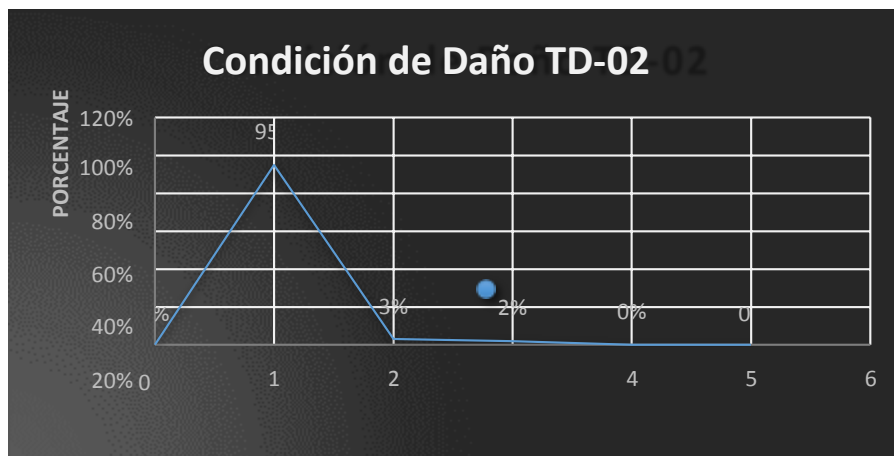
Ilustración 26: Distribución de afectación en % del elemento Cables Principales

El elemento TD – 02 (Cables Principales) de 7,680.00 ml, tiene el mayor porcentaje de afectación en el grado 1 con 95% donde observamos desgaste del elemento producto de la exposición a la intemperie, el 3% se encuentra en el grado 2 donde se observa Oxidación de los cables.

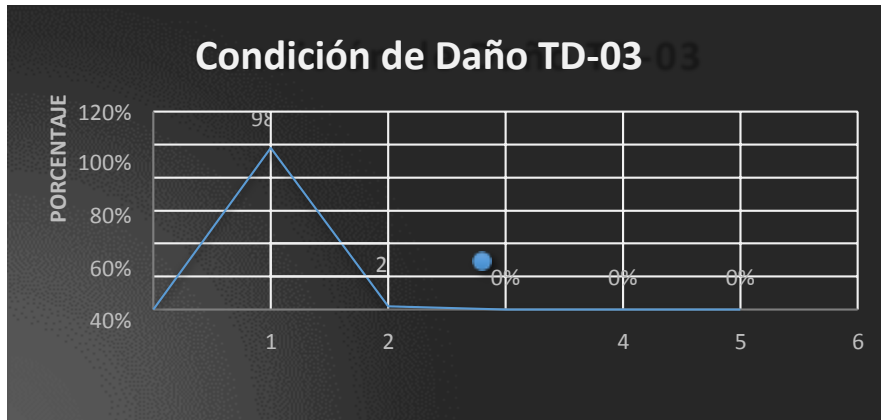
Ilustración 27: Distribución de afectación en % del elemento Losa de Concreto

El elemento TD – 03 (Losa de Concreto Armado – Refuerzo Longitudinal) de 460.00 m³, tiene el mayor porcentaje de afectación en el grado 1 con 98% donde observamos decoloración y eflorescencia en el elemento, mientras que el 2% se encuentra en el grado 2 donde se observa fisuras < 1.5mm.

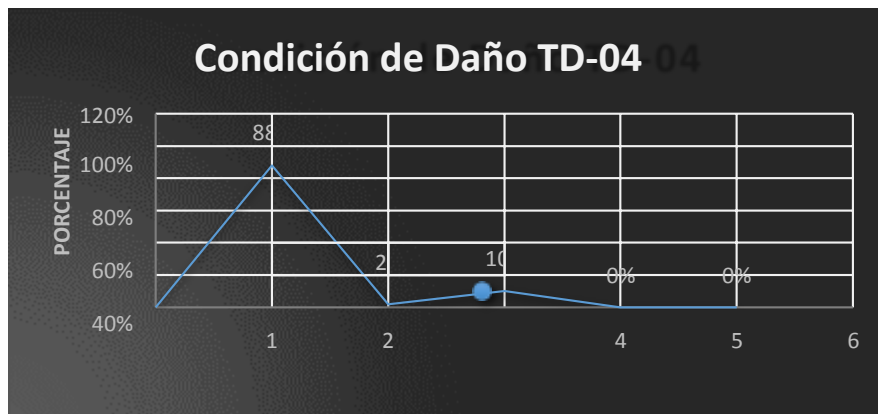
Ilustración 28: Distribución de afectación en % de los elementos Pilares

El elemento TD – 04 (Elevación de Pilares Concreto Armado) consta de dos pilares tipo marco una en cada margen del río, tiene el mayor porcentaje de afectación en el grado 1 con 88% donde observamos eflorescencia y desgaste por efecto del intemperismo, mientras que el 2% se encuentra en el grado 2 donde se observa leves fisuras < 1.5mm y el 10% se encuentra en el grado 3 donde se observa socavación lateral.

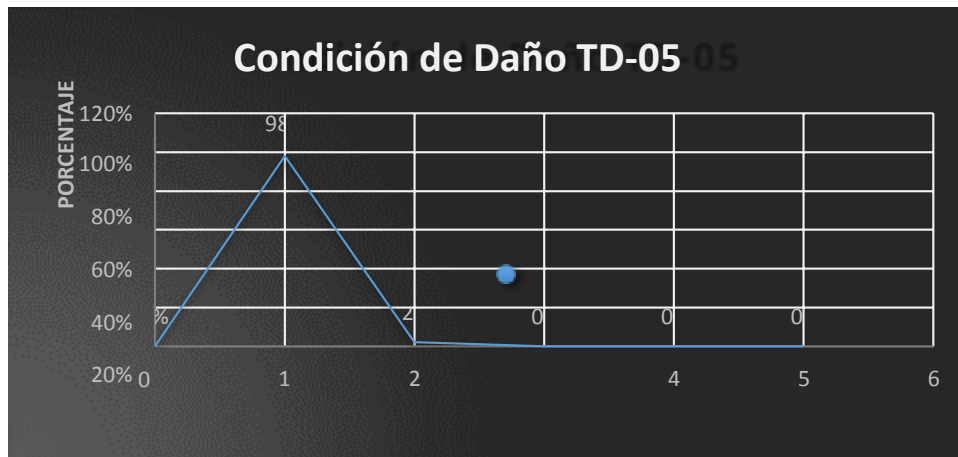
Ilustración 29: Distribución de afectación en % de los elementos Losa de Concreto

El elemento TD – 05 (Losa de Concreto Armado Refuerzo Transversal) de 28.80 m³, tiene un leve porcentaje de afectación en el grado 1 con 98% donde observamos eflorescencia y decoloración, mientras que el 2% se encuentra en el grado 2 donde se observa leves fisuras < 1.5mm.

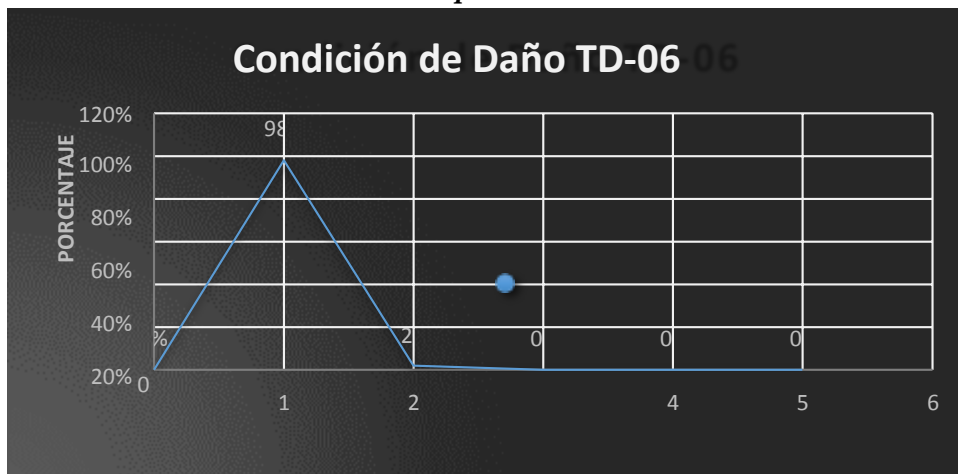
Ilustración 30: Distribución de afectación en % de los elementos Vigas Principales

El elemento TD – 06 (Viga Principal de Concreto Armado) de 18.00 m³, tiene un leve porcentaje de afectación en el grado 1 con 98% donde observamos eflorescencia y desgaste por efecto del intemperismo, mientras que el 2% se encuentra en el grado 2 donde se observa leves fisuras < 1.5mm.

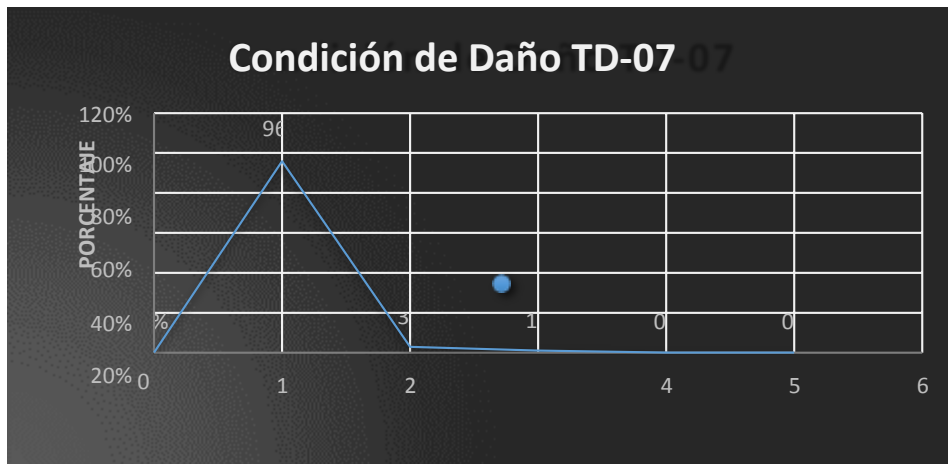
Ilustración 31: Distribución de afectación en % de los elementos Parapetos

El elemento TD – 07 (Parapeto de Concreto Armado) de 40.00 m³, tiene un leve porcentaje de afectación en el grado 1 con 96% donde observamos eflorescencia y desgaste por efecto del intemperismo, mientras que el 3% se encuentra en el grado 2 donde se observa leves fisuras < 1.5mm y el 1% restante se encuentra en el grado 3 con presencia de delaminación con exposición de acero.

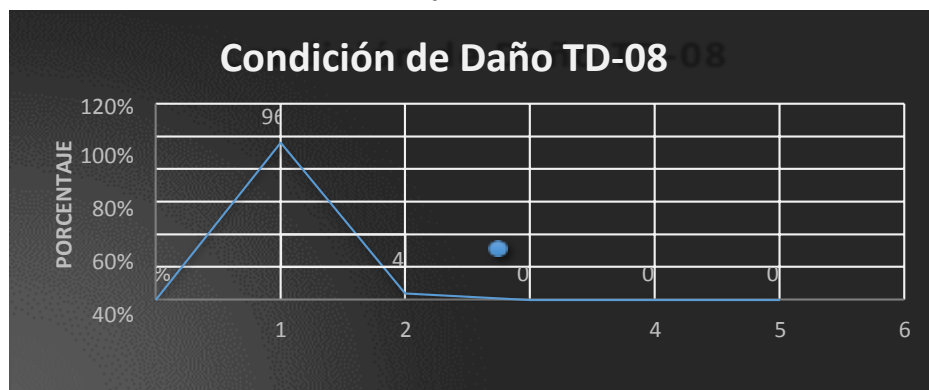
Ilustración 32: Distribución de afectación en % de los elementos Planchas Deslizantes

CONDICIÓN ENCONTRADA	
PLANCHAS DESLIZANTES	4% se encuentra en grado 2 donde se observan corrosión con picaduras y el 96% restante se encuentra en grado 1 donde se observa oxidación superficial.

El elemento TD – 08 (Planchas Deslizantes) de 28.80 ml, tiene un leve porcentaje de afectación en el grado 1 con 96% donde observamos oxidación superficial, mientras que el 4% se encuentra en el grado 2 donde se observa corrosión con picaduras.

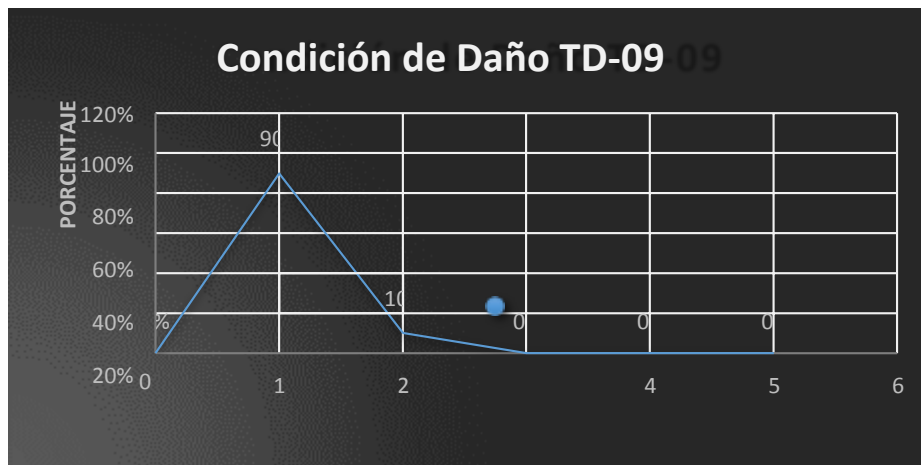
Ilustración 33: Distribución de afectación en % de los elementos Torres de Acero

CONDICIÓN ENCONTRADA	
Torres de Acero	10% se encuentra en grado 2 donde se observan corrosión con picaduras y el 90% restante se encuentra en grado 1 donde se observa oxidación superficial y perdida de pintura.

El elemento TD – 09 (Torres de Concreto) consta con 2 torres, ubicados en cada uno de los márgenes del río, tiene el mayor porcentaje de afectación en el grado 1 con 90% donde observamos oxidación superficial y pérdida de pintura, mientras que el 10% se encuentra en el grado 2 donde se observa corrosión superficial por estar a la intemperie.

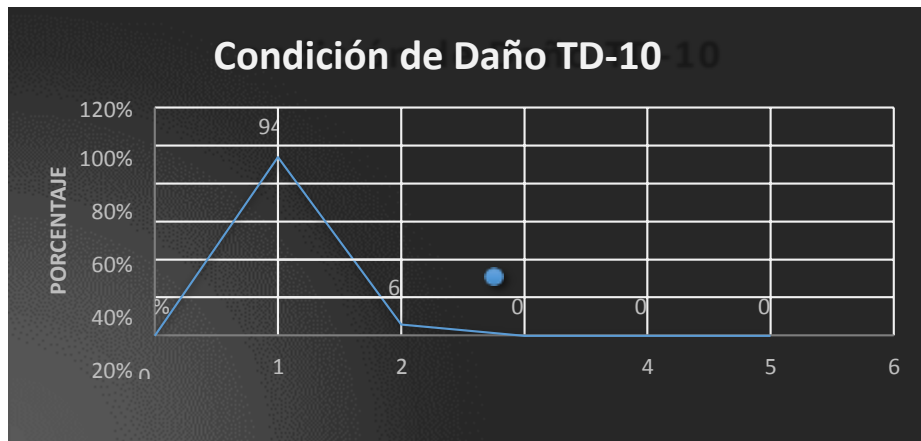
Ilustración 34: Distribución de afectación en % de los elementos Péndolas

CONDICIÓN ENCONTRADA	
Péndola de acero	6% se encuentra en grado 2 donde se observan corrosión superficial y el 94% restante se encuentra en grado 1 donde se observa oxidación superficial y perdida de pintura.

El elemento TD – 10 (Péndolas de Acero), tiene el mayor porcentaje de afectación en el grado 1 con 94% donde observamos oxidación superficial y pérdida de pintura, mientras que el 6% se encuentra en el grado 2 donde se observa corrosión superficial.

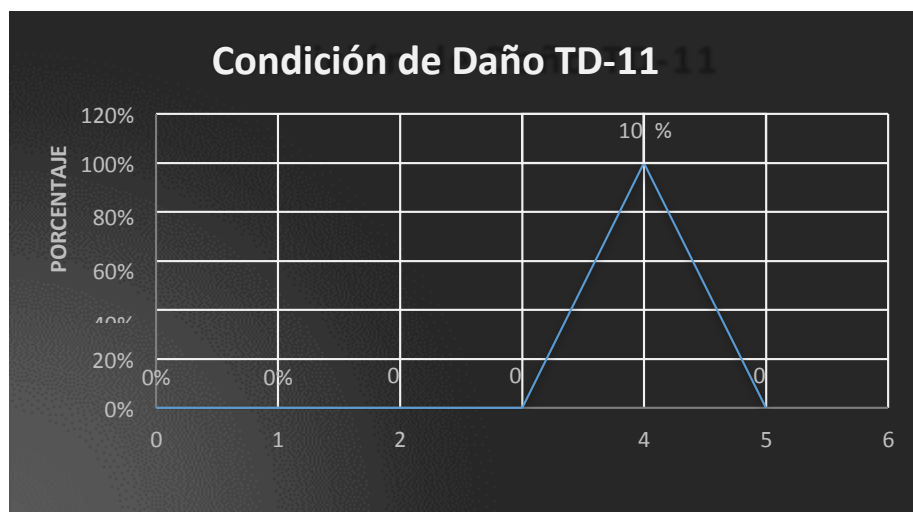
Ilustración 35: Distribución de afectación en % de los elementos Guardavías

El elemento TD – 11 (Guardavías), de 40 ml, tiene una afectación total de grado 4 al 100% donde es evidente que este elemento tiene que ser remplazado completamente.

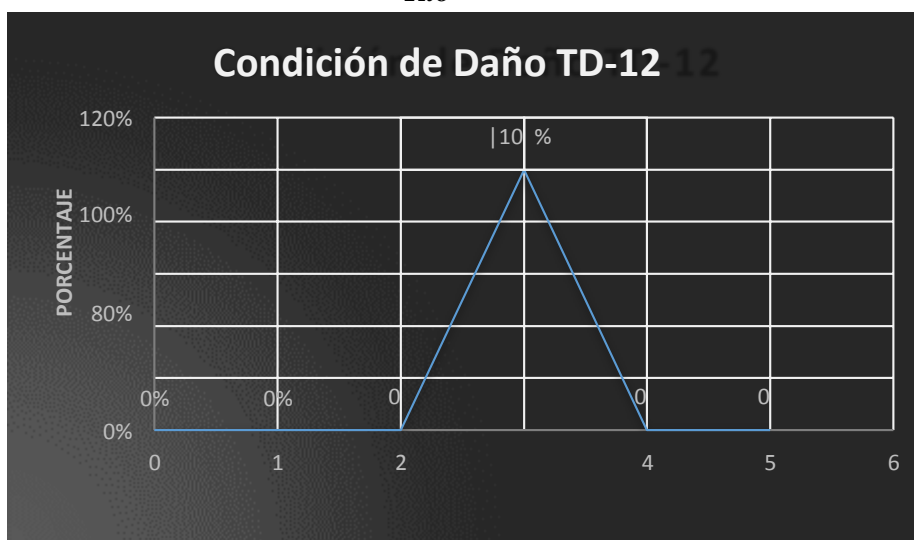
Ilustración 36: Distribución de afectación en % de los elementos Márgenes de Río

El elemento TD – 12 (Márgenes de Río), de 40 ml, tiene una leve afectación total de grado 3 al 100% donde es evidente la pronta y necesaria intervención para resguardar la estructura del puente.

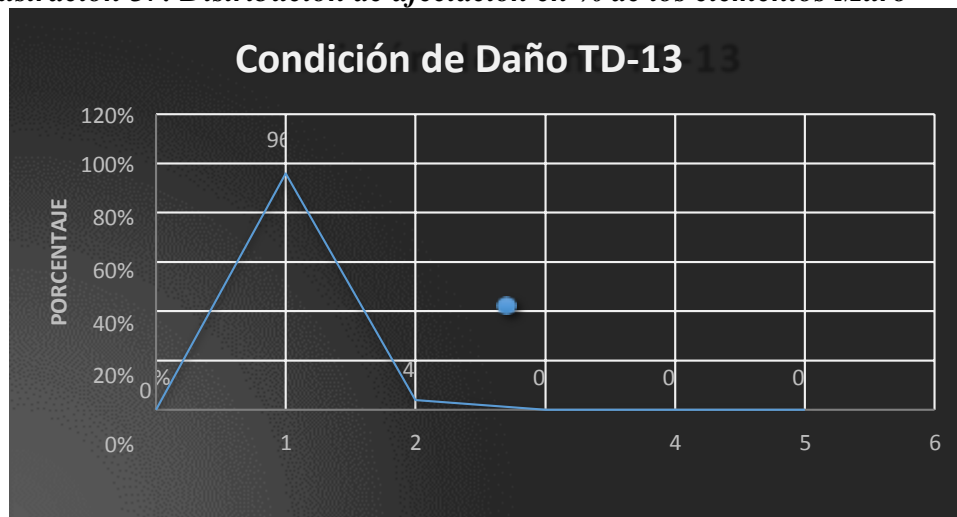
Ilustración 37: Distribución de afectación en % de los elementos Muro

El elemento TD – 13 (Muros con Contrafuerte) de 27.00 m³, tiene el mayor porcentaje de afectación en el grado 1 con 96% donde observamos eflorescencia y desgaste por efecto del intemperismo, mientras que el 4% se encuentra en el grado 2 donde se observa fisuras < 1.5mm.

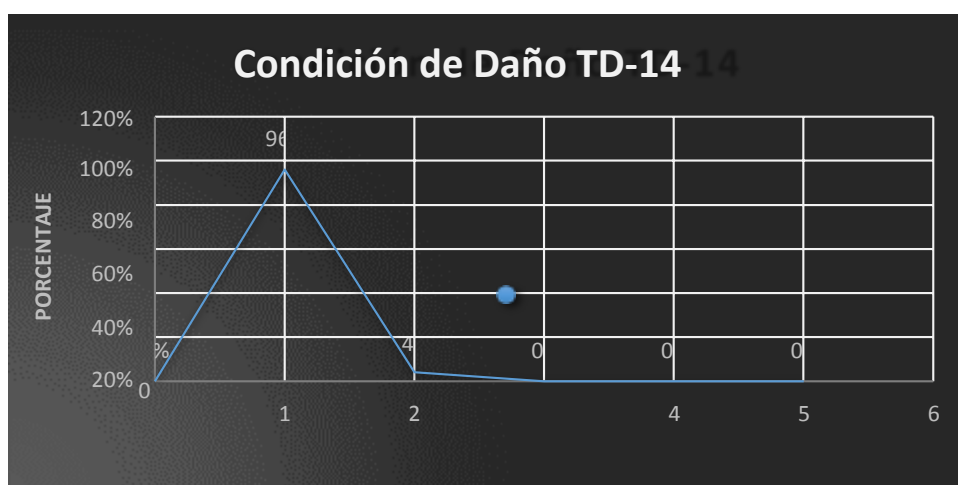
Ilustración 38: Distribución de afectación en % de los elementos Arriostres

El elemento TD – 14 (Arriostres de Acero), tiene el mayor porcentaje de afectación en el grado 1 con 95% donde observamos oxidación superficial y pérdida de pintura, mientras que el 5% se encuentra en el grado 2 donde se observa corrosión superficial.

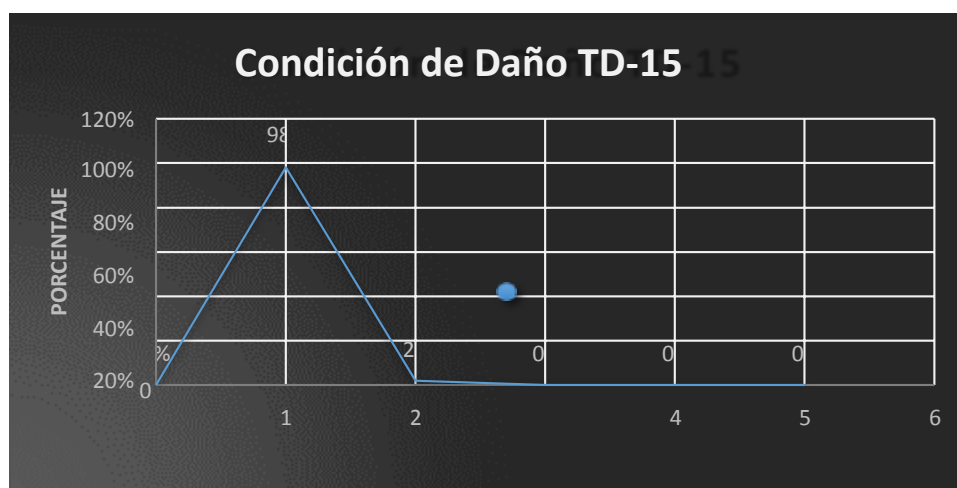
Ilustración 39: Distribución de afectación en % de los elementos Vigas de Rigidez

El elemento TD – 15 (Vigas de Rigidez), tiene el mayor porcentaje de afectación en el grado 1 con 98% donde observamos oxidación superficial y pérdida de pintura, mientras que el 2% se encuentra en el grado 2 donde se observa corrosión superficial.

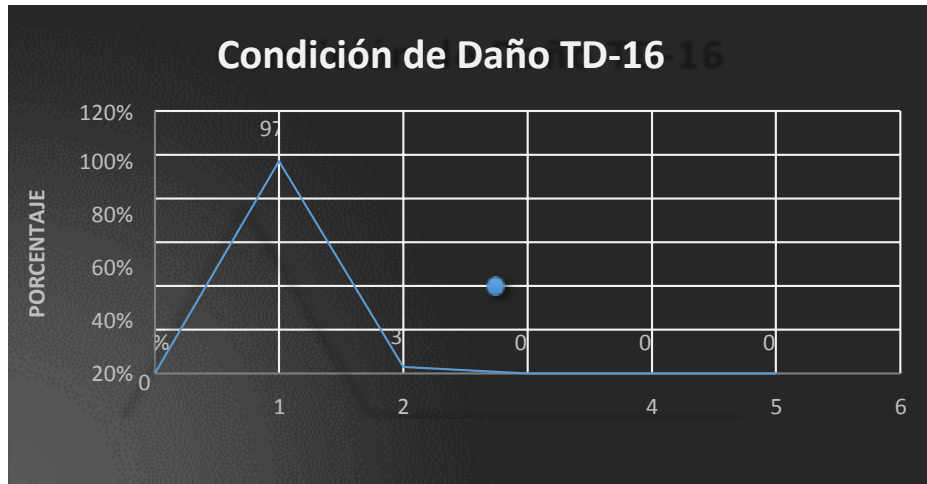
Ilustración 40: Distribución de afectación en % de los elementos Vigas Transversales

CONDICIÓN ENCONTRADA	
Vigas Transversales	3% se encuentra en grado 2 donde se observan corrosión superficial y el 97% restante se encuentra en grado 1 donde se observa oxidación superficial y perdida de pintura.

El elemento TD – 16 (Vigas Transversales), tiene un leve porcentaje de afectación en el grado 1 con 97% donde observamos oxidación superficial y pérdida de pintura, mientras que el 3% se encuentra en el grado 2 donde se observa corrosión superficial.

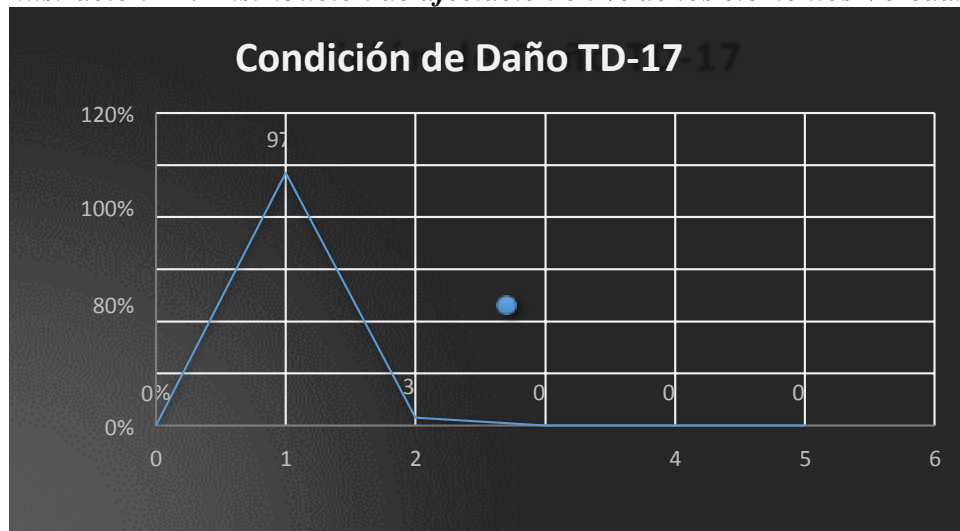
Ilustración 41: Distribución de afectación en % de los elementos Veredas.

El elemento TD – 17 (Veredas de Concreto), con 768.00 m², tiene un leve porcentaje de afectación en el grado 1 con 94% donde observamos la falta de limpieza con respecto a la losa y desgaste pro efecto del intemperismo, mientras que el 6% se encuentra en el grado 2 donde se observa leves Fisuras <1.5 mm.

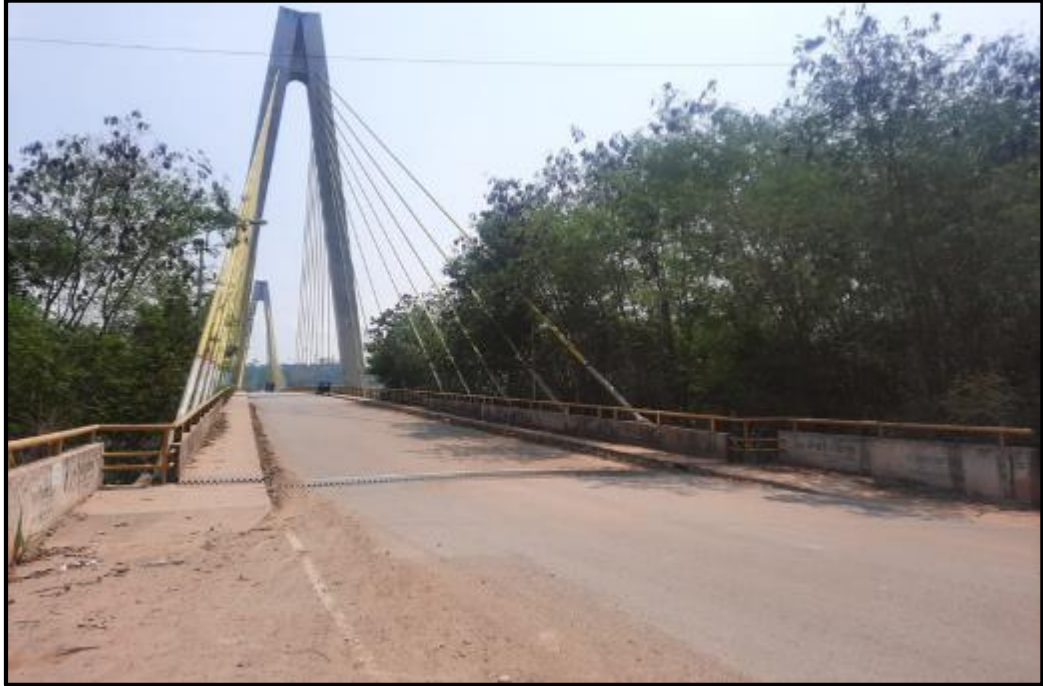
Foto N° 01: PUENTE ATIRANTADO – PROVINCIA DE BELLAVISTA

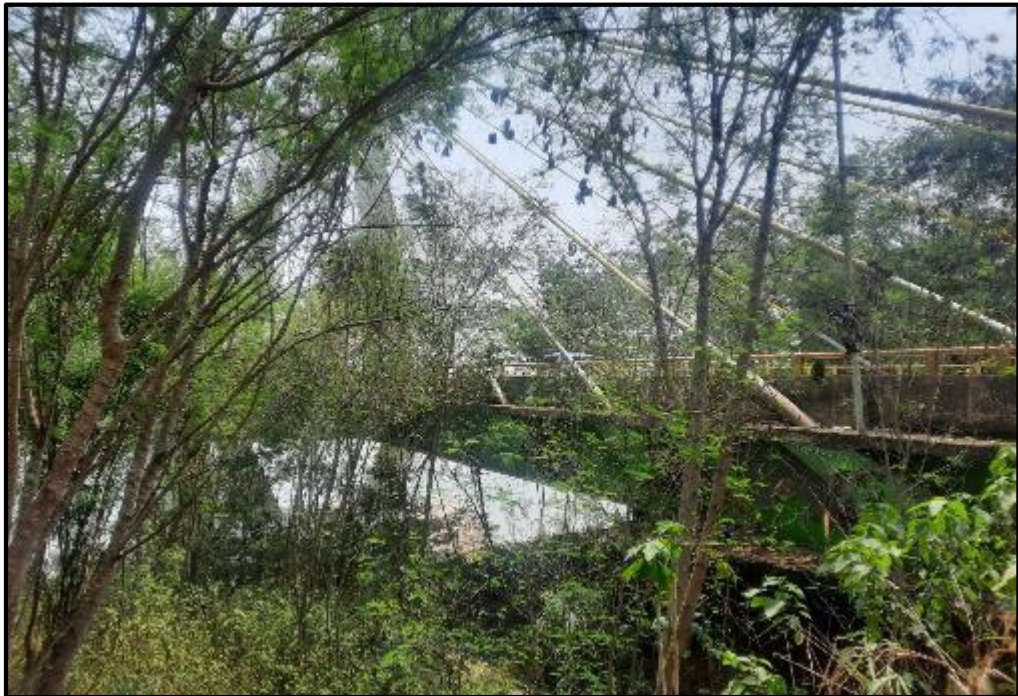
Foto N° 02: Se aprecia que el puente está cubierto por vegetación – margen derecha.

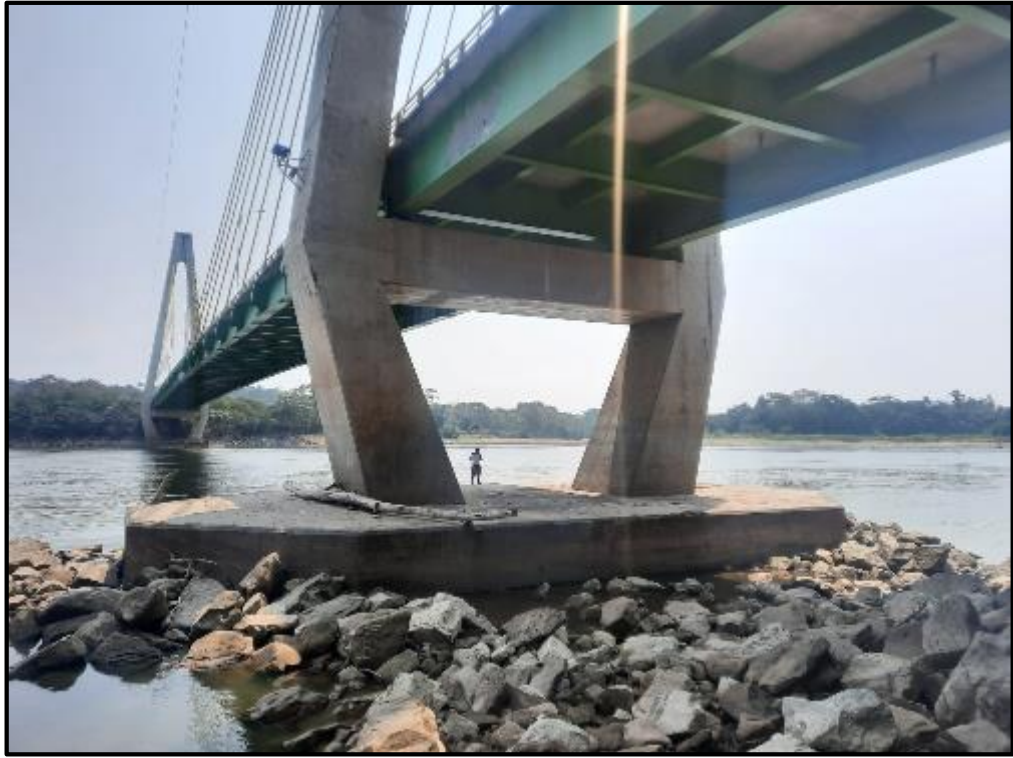
Foto N° 03: Se aprecia que las cimentaciones se encuentran en buen estado, Margen derecha.

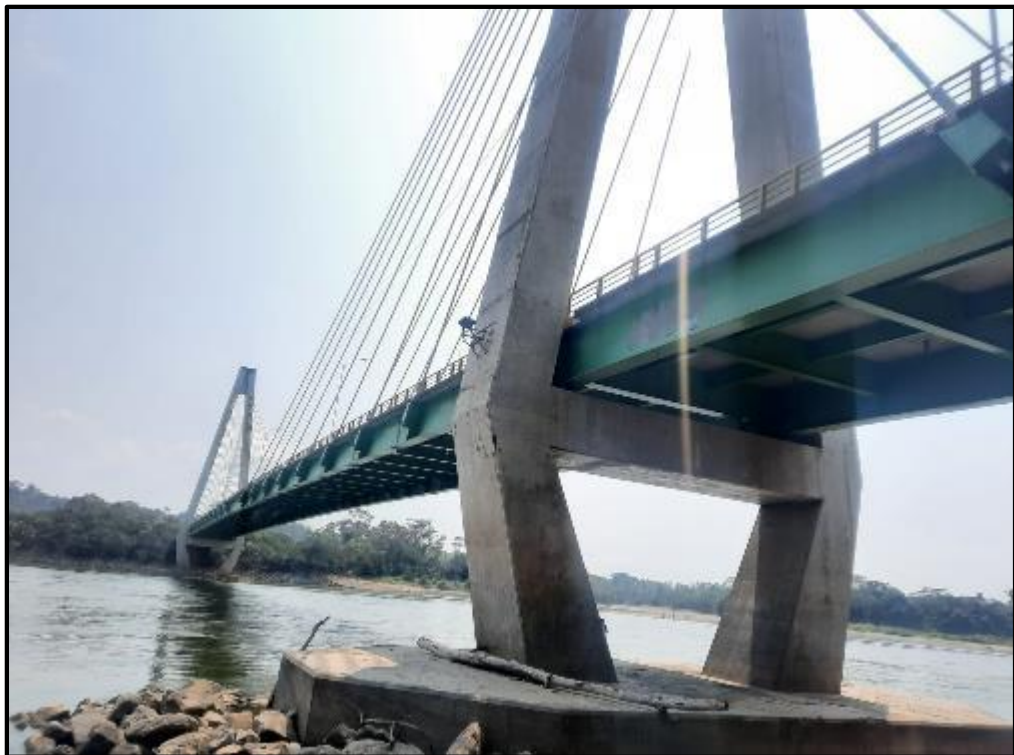
Foto N° 04: Las torres (pilón) se encuentran en buen estado, margen derecha.

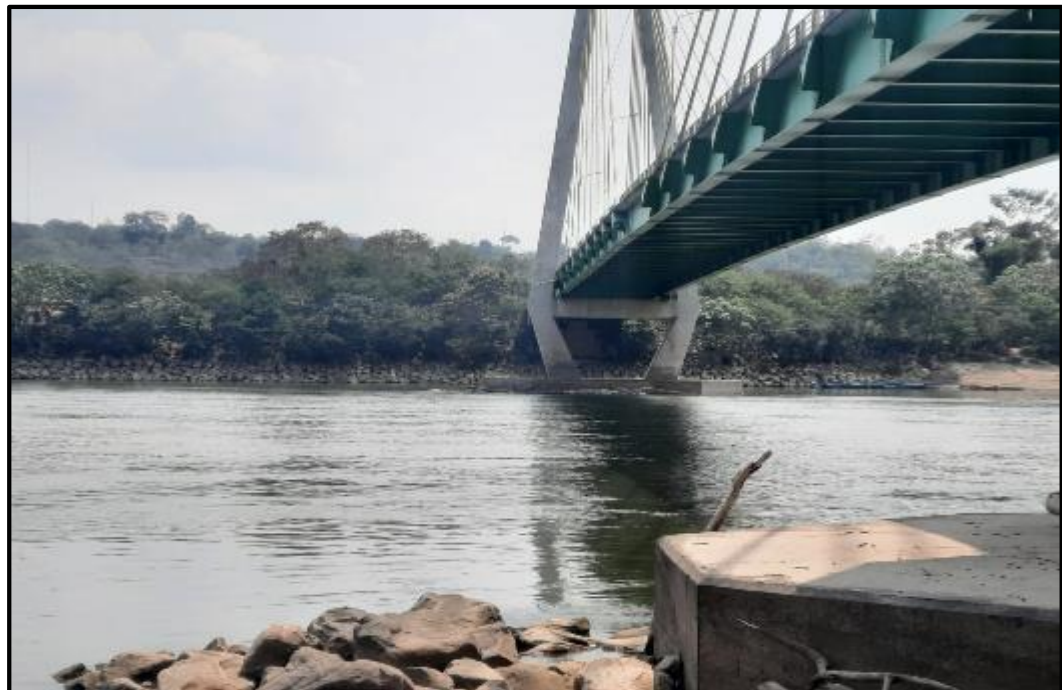
Foto N° 08: Se aprecia protección con enrocado a la margen izquierda del río Huallaga.

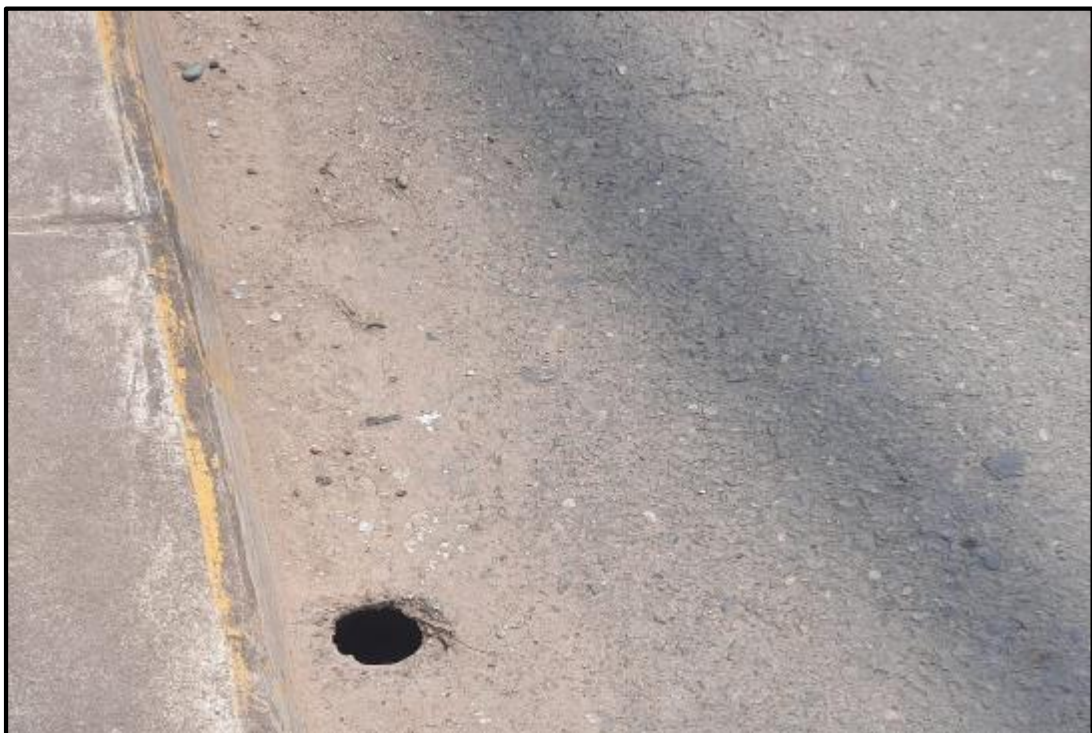
Foto N° 22: Se aprecia el drenaje pluvial en buen estado.

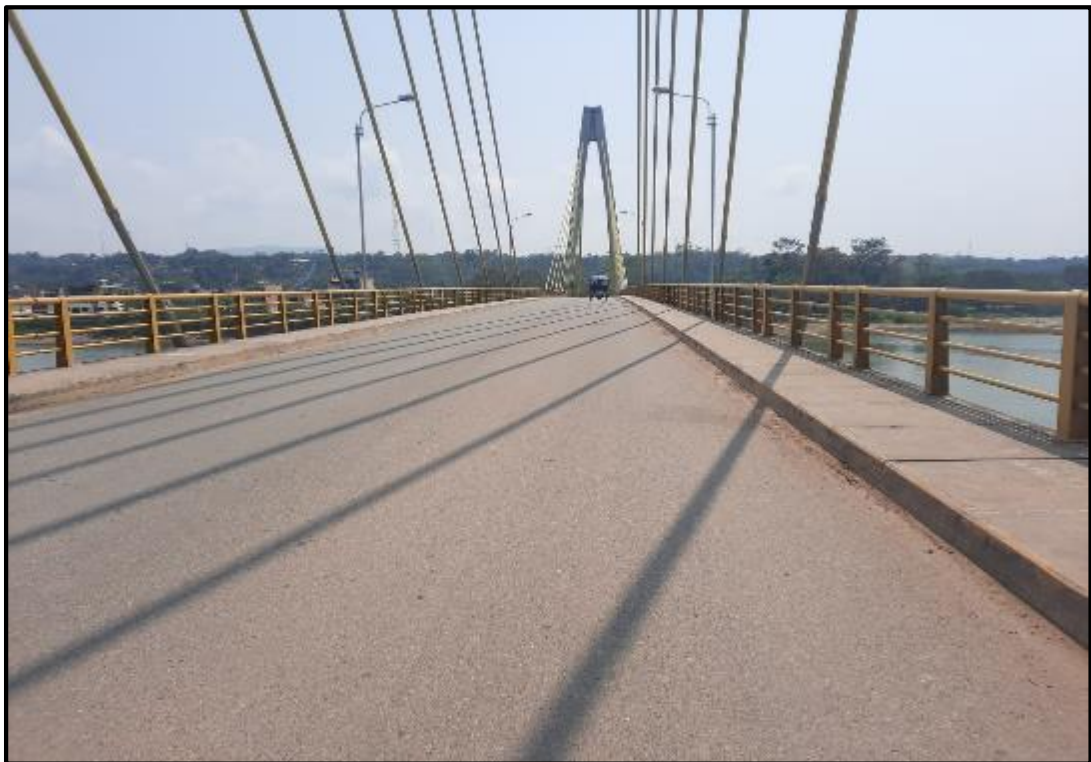
Foto N° 28: Se aprecia la carpeta de rodadura del puente en buen estado.

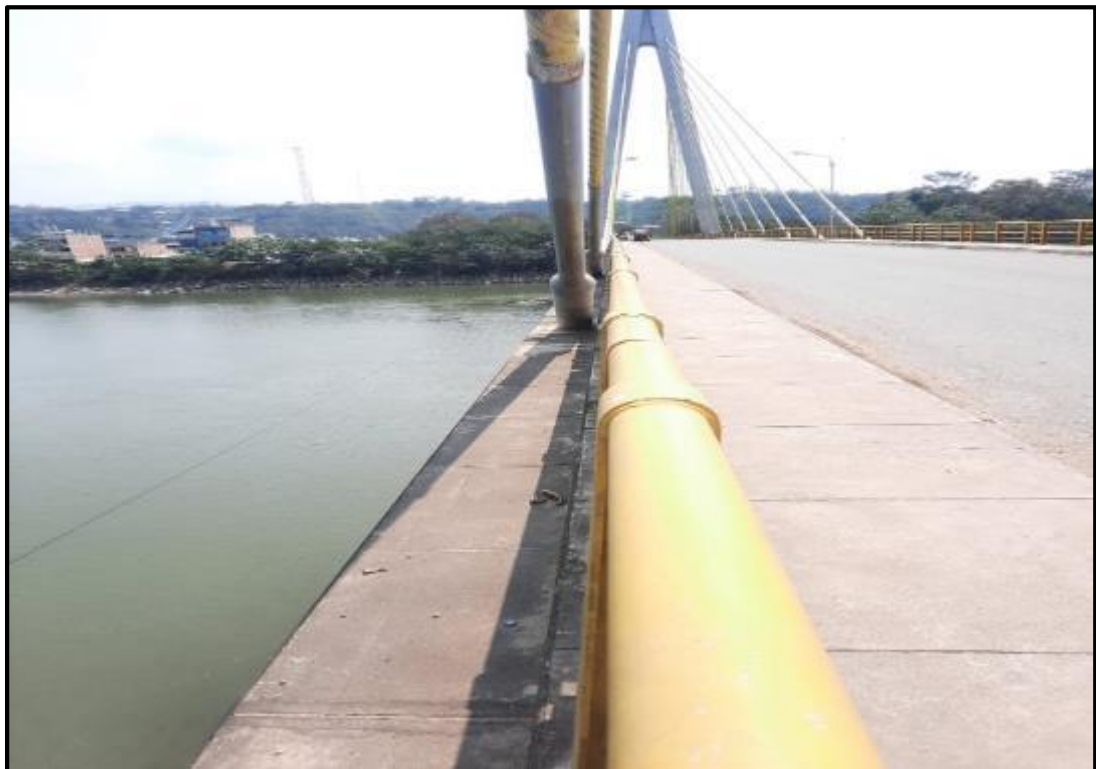
Foto N°32: Se aprecia las veredas en buen estado margen izquierda.

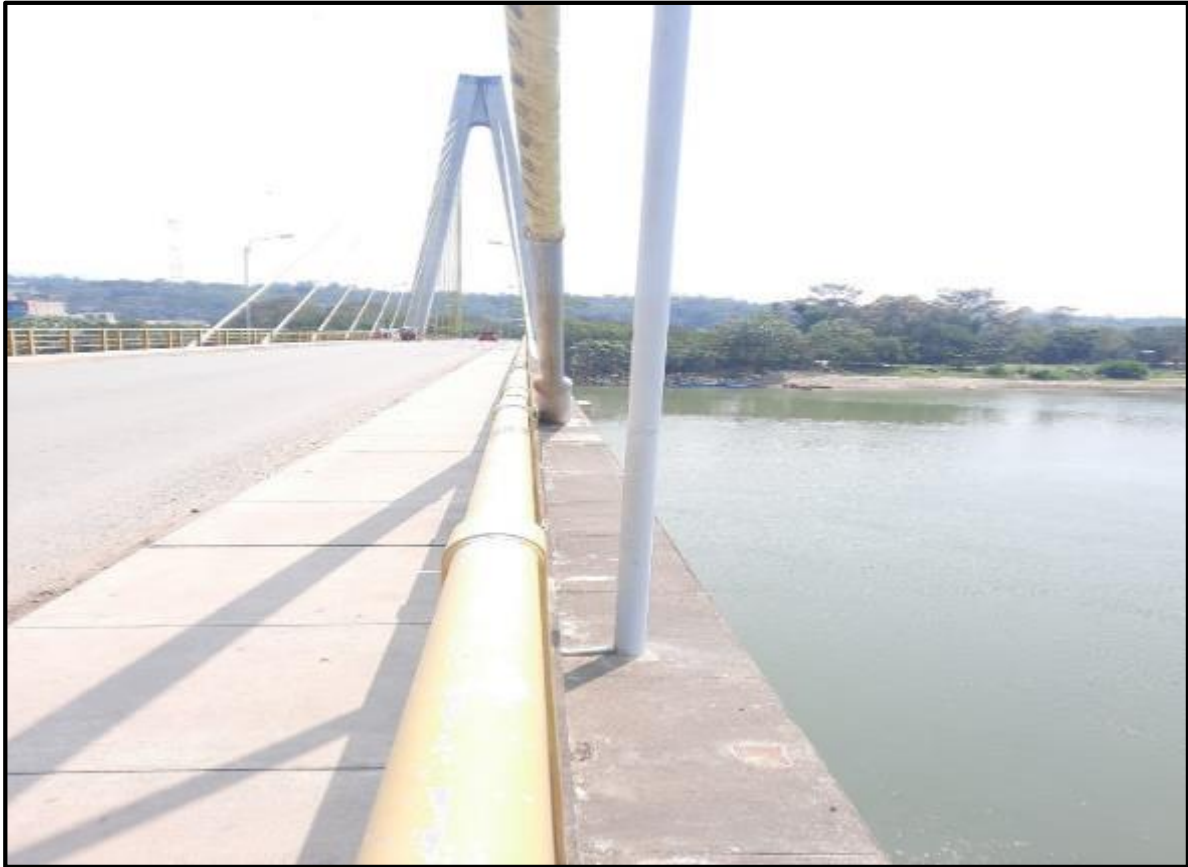
Foto N° 33: Se aprecia las veredas en buen estado margen derecha.

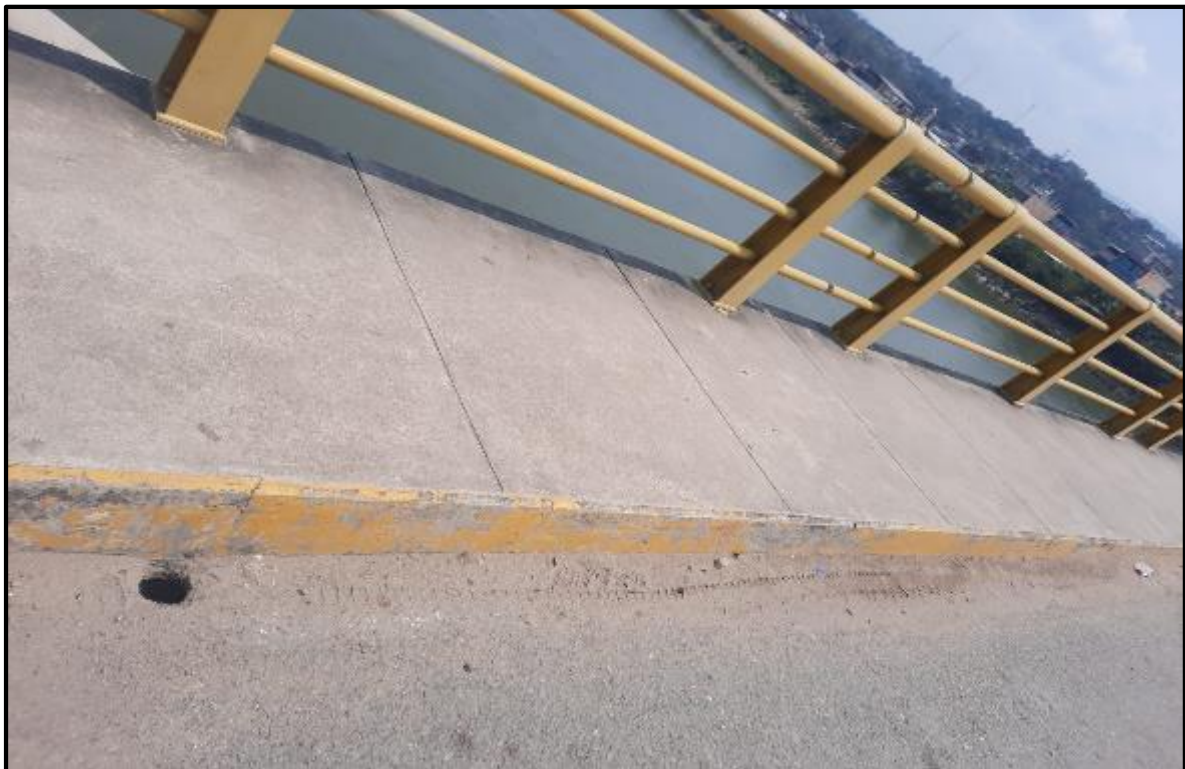
Foto N° 34: Se aprecia el drenaje pluvial en buen estado.

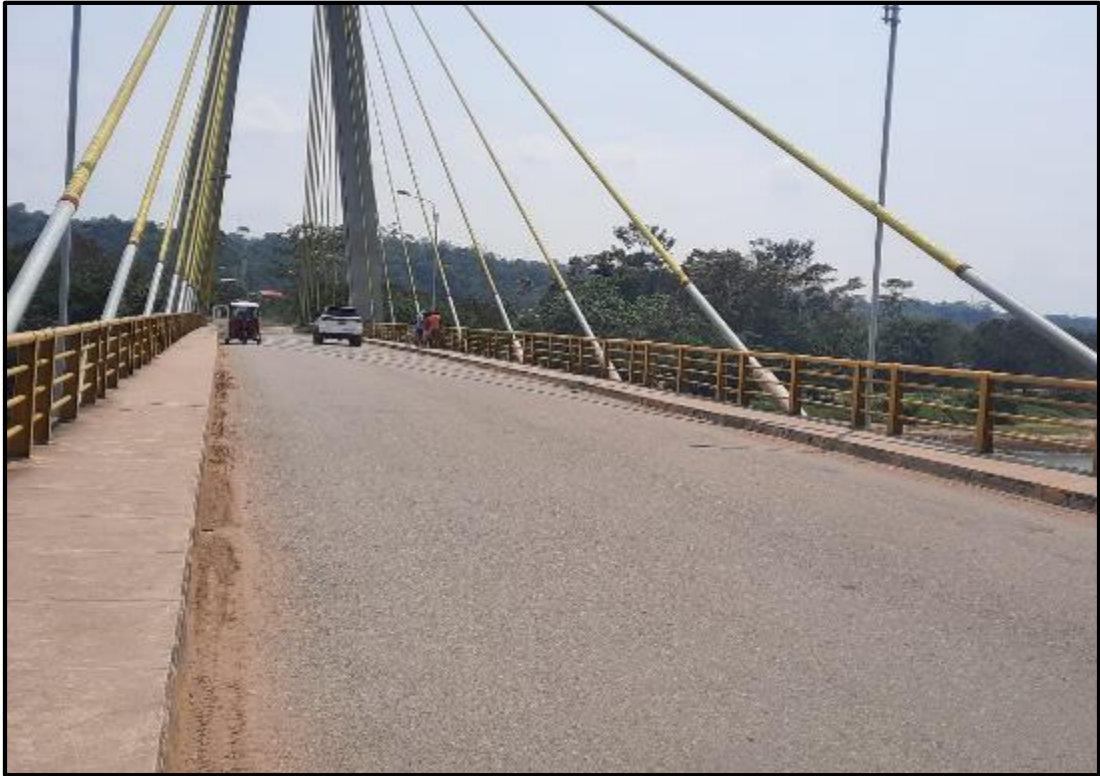
Foto N° 37: Se aprecia la carpeta de rodadura en buen estado.
