**FACULTAD DE CIENCIAS E INGENIERÍA
PROGRAMA ACADÉMICO DE INGENIERÍA CIVIL**

TESIS

**“EVALUACIÓN DE PATOLOGÍAS Y SU INFLUENCIA EN UNA
PROPUESTA DE MANTENIMIENTO DEL PUENTE BELLAVISTA,
PROVINCIA DE BELLAVISTA Y DEPARTAMENTO DE SAN
MARTÍN”**

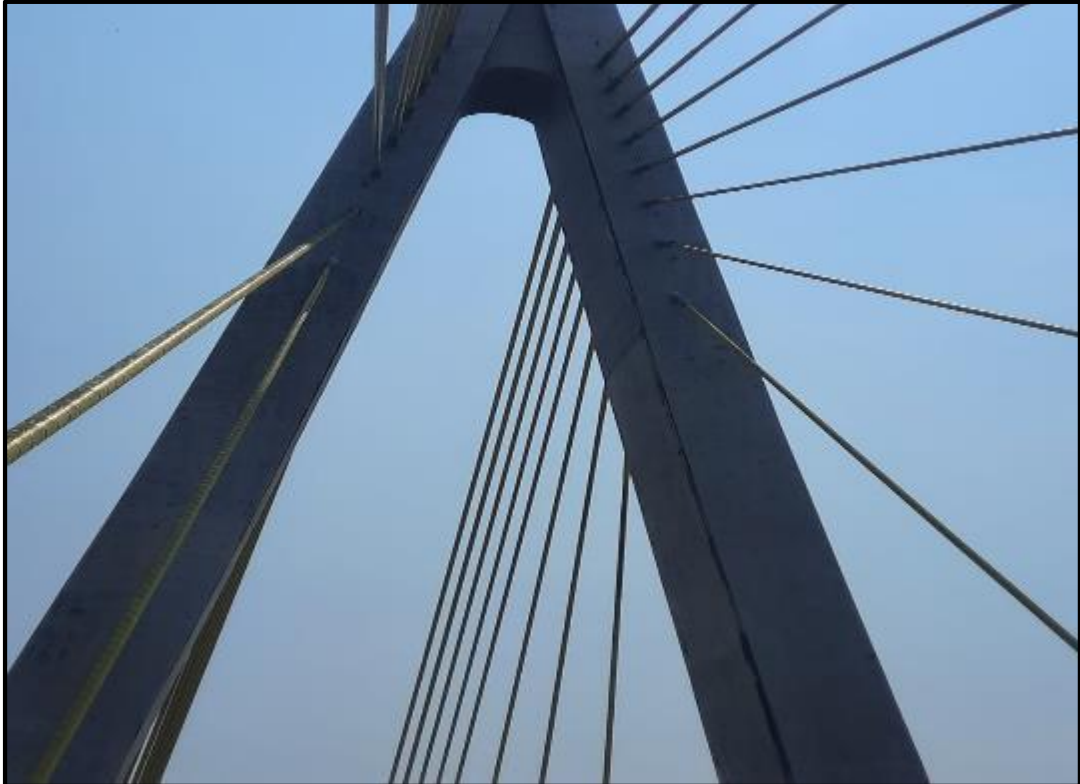
Foto N° 40: Se aprecia los pilones en buen estado.

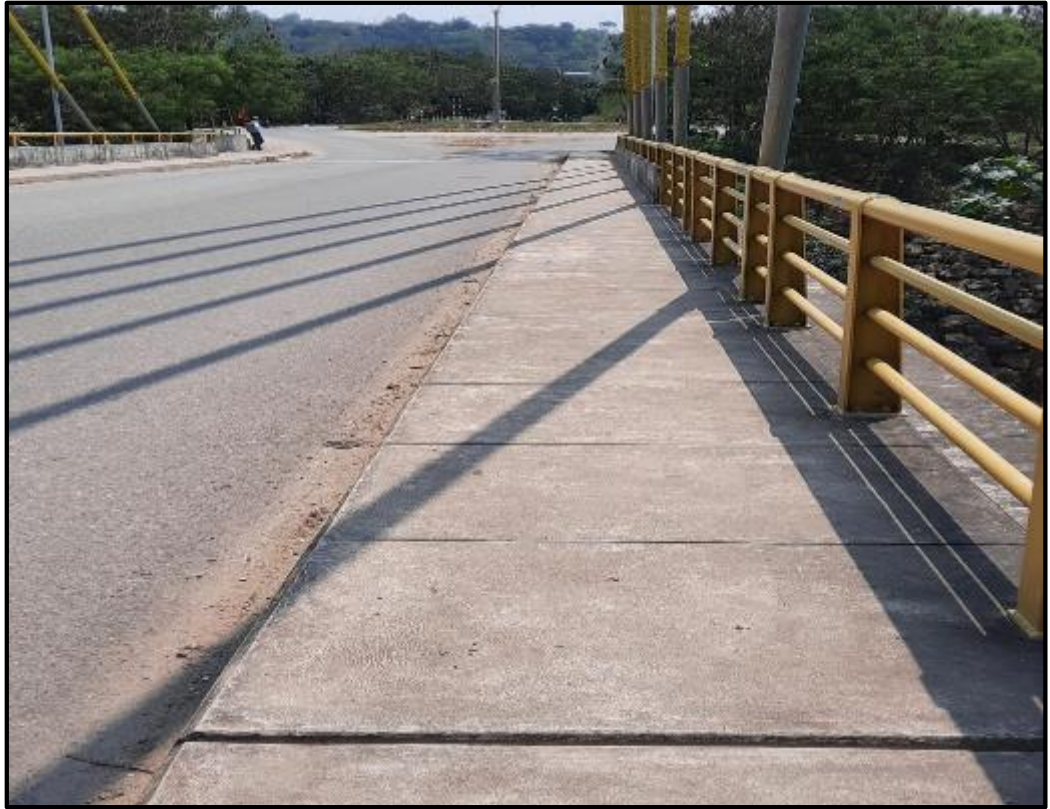
Foto N° 43: Se aprecia las veredas en buen estado.

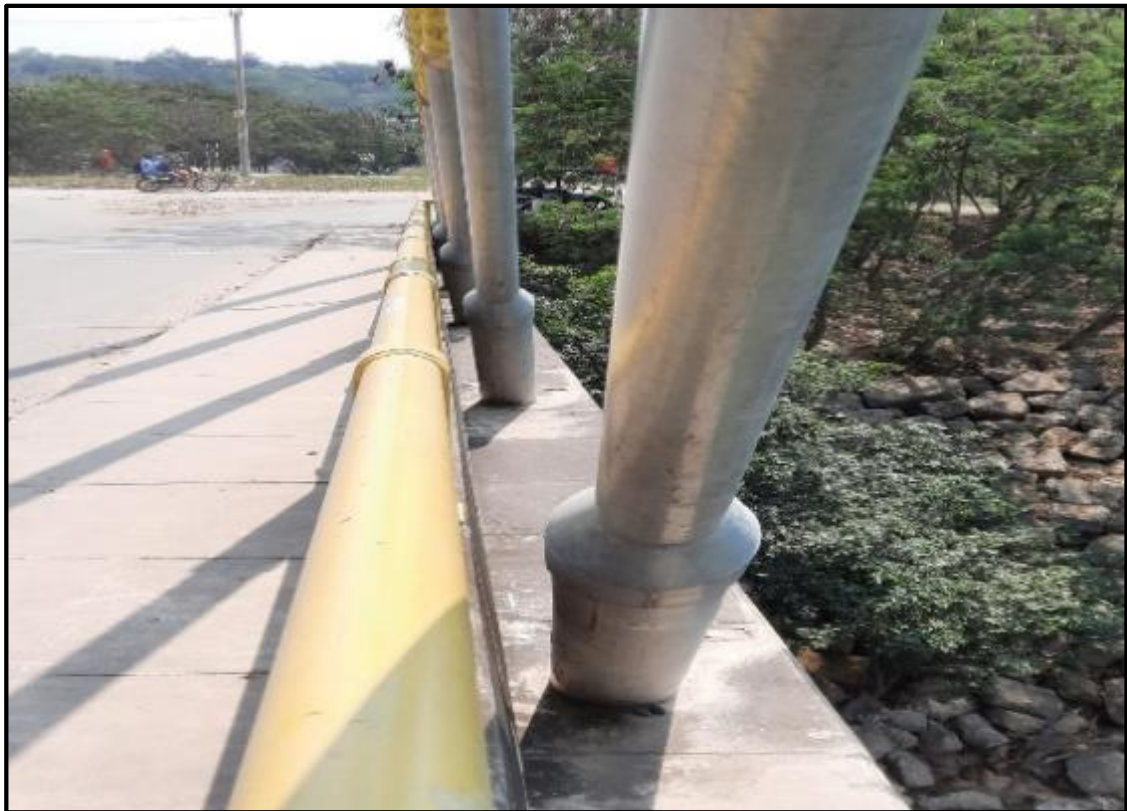
Foto N° 46: Se aprecia vereda y cables en buen estado.

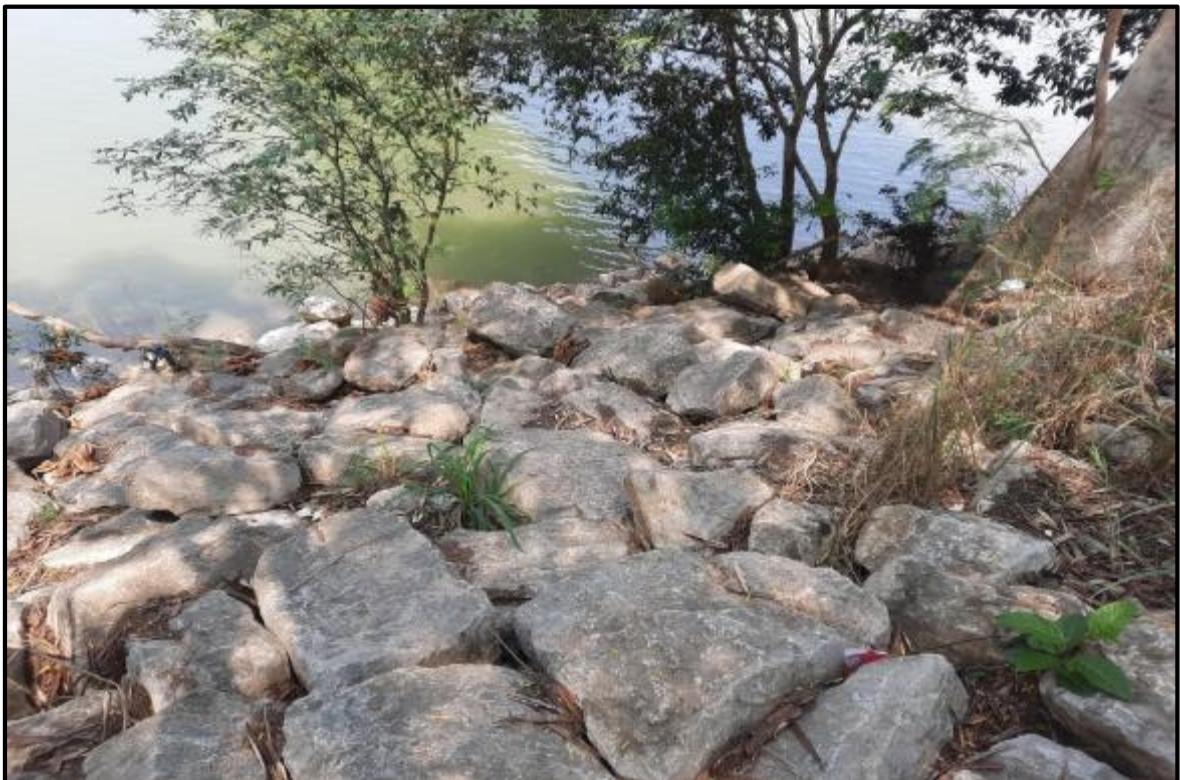
Foto N° 54: Se aprecia enrocado para protección en la ribera del río Huallaga, en buen estado, margen izquierda.

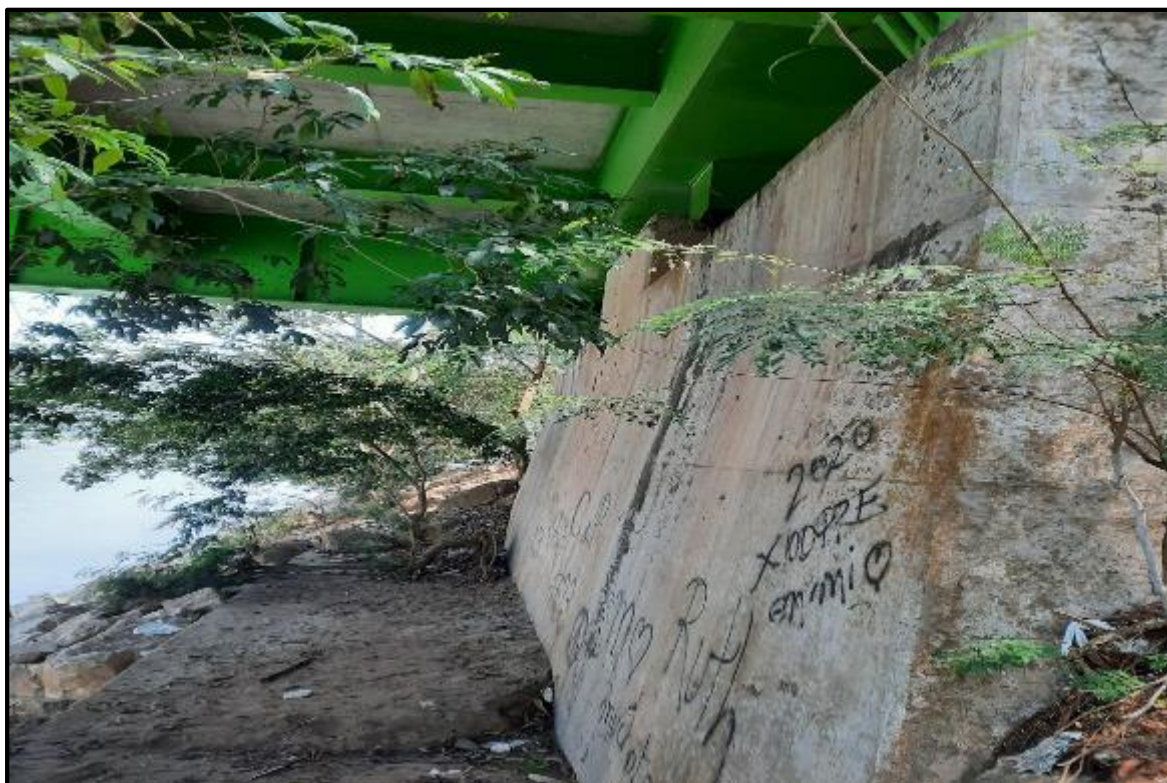
Foto N° 55: Se aprecia vegetación en la parte inferior del puente, los cimientos y pilar en buen estado, margen izquierda.
