TESIS

**“APLICACIÓN DE LA METODOLOGÍA PCI EN LA EVALUACIÓN
DEL ESTADO DEL PAVIMENTO FLEXIBLE EN EL JR. JIMENEZ
PIMENTEL DE LA CIUDAD DE TARAPOTO, PROVINCIA Y
DEPARTAMENTO DE SAN MARTÍN”**

TARAPOTO – PERÚ

2021

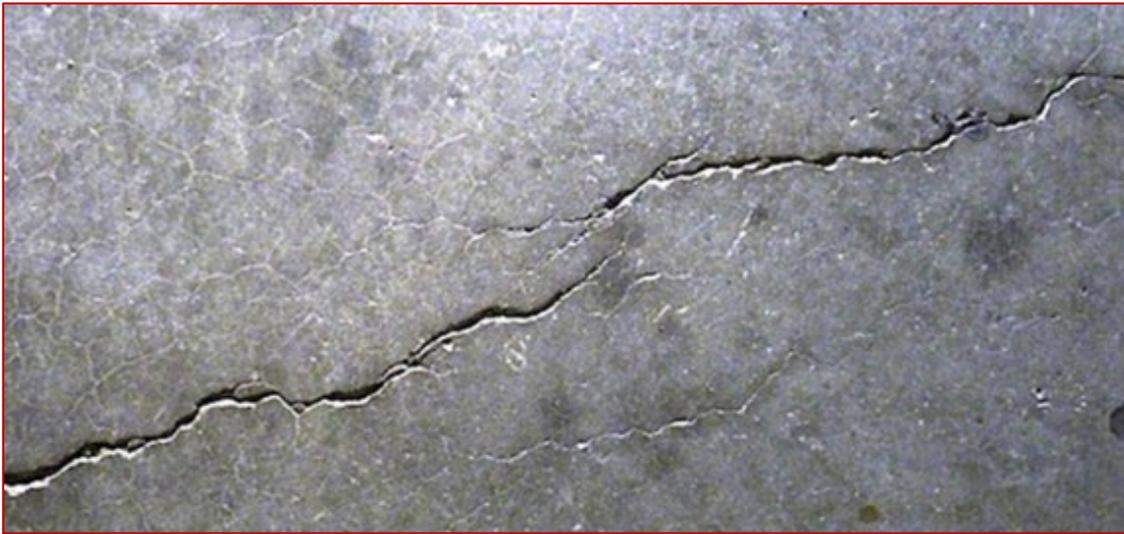
Ilustración 10: Grietas por Contracción

Existe otro tipo de agrietamiento ocasionado por la variación de temperatura que experimenta la mezcla asfáltica lo cual origina su contracción. Este tipo de fisuramiento es denominado "Grietas por Contracción (o de Bloque)" no está asociado con las cargas impuestas por el tráfico.

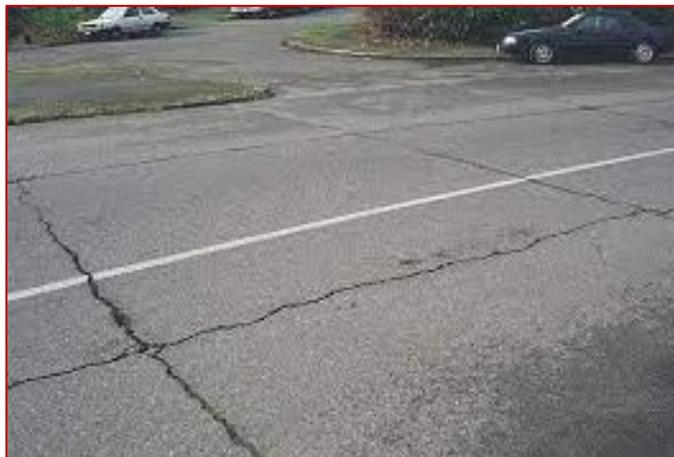
Ilustración 11: Grietas por Reflexión

Del mismo modo, en los casos de refuerzo de pavimentos de concreto tipo Portland utilizando mezclas asfálticas, es posible la aparición de grietas como reflejo de las juntas del pavimento rígido (grietas por reflexión). Este tipo de falla se conoce como "Grietas por Reflexión".

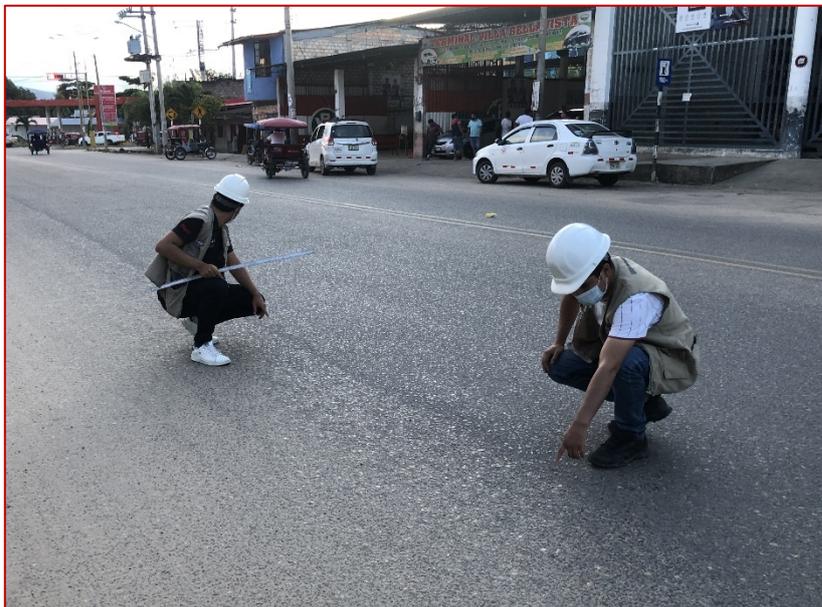
Ilustración 22: Desnivel carril – berma

El desnivel calzada-hombrillo es una diferencia de niveles entre el borde del pavimento y el hombrillo. Este daño se debe a la erosión o asentamiento del hombrillo o a la colocación de sobre carpetas en la calzada sin elevar el nivel del hombrillo.

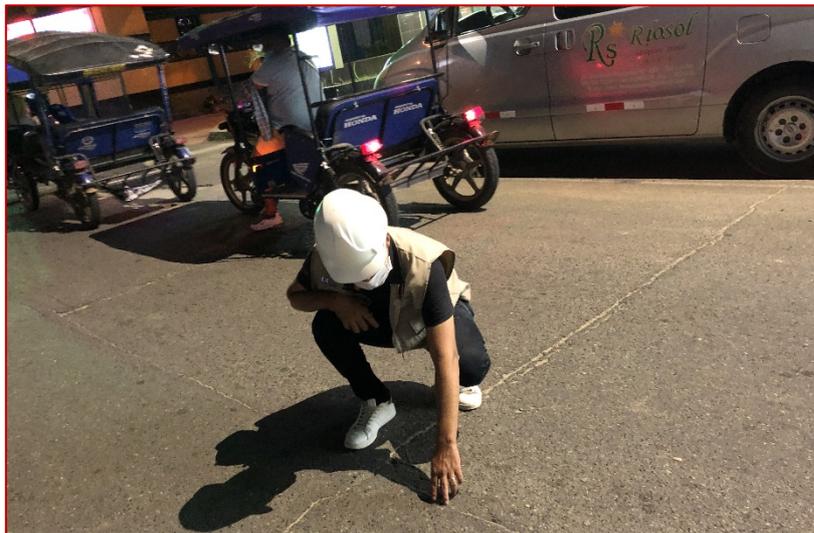
Ilustración 23: Fisuras Longitudinales y Transversales

- Una junta de carril del pavimento pobremente construida.
- Contracción de la superficie de concreto asfáltico debido a bajas temperaturas o al envejecimiento del asfalto.
- Una grieta de reflexión causada por el agrietamiento bajo la capa de base, incluidas las grietas en losas de concreto de cemento Portland, pero no las juntas de pavimento de concreto. Las grietas transversales se extienden a través del pavimento en ángulos aproximadamente rectos al eje del mismo. Usualmente, este tipo de grietas no está asociado con carga.

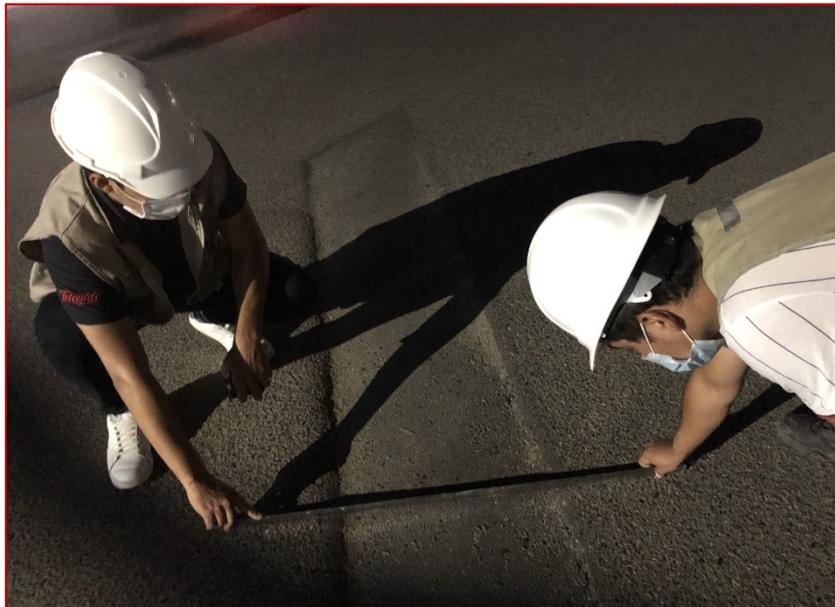
Ilustración 24: Parches y Parches de cortes utilitarios

Los parches disminuyen el nivel de servicio de la vía, pues el comportamiento del área parchada es inferior a la del pavimento original, incluso el área adyacente al parche no se comporta tan bien como la sección original de pavimento.

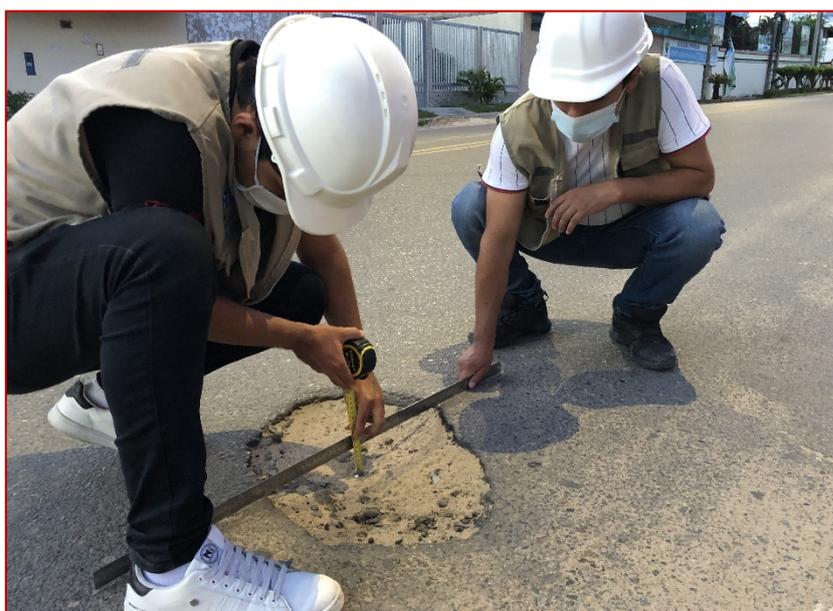
Ilustración 25: Baches

Cuando los huecos son producidos por piel de cocodrilo de alta severidad deben registrarse como huecos.

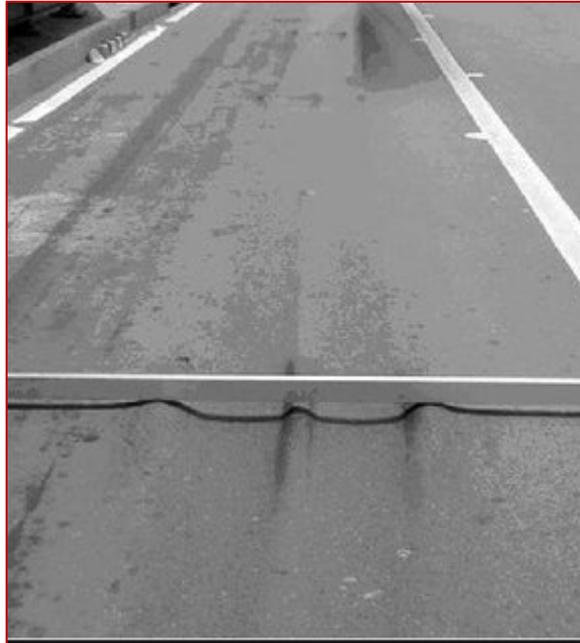
Ilustración 26: Ahuellamiento

las capas del pavimento o la subrasante, usualmente producida por consolidación o movimiento lateral de los materiales debido a la carga del tránsito. Un ahuellamiento importante puede conducir a una falla estructural considerable del pavimento.

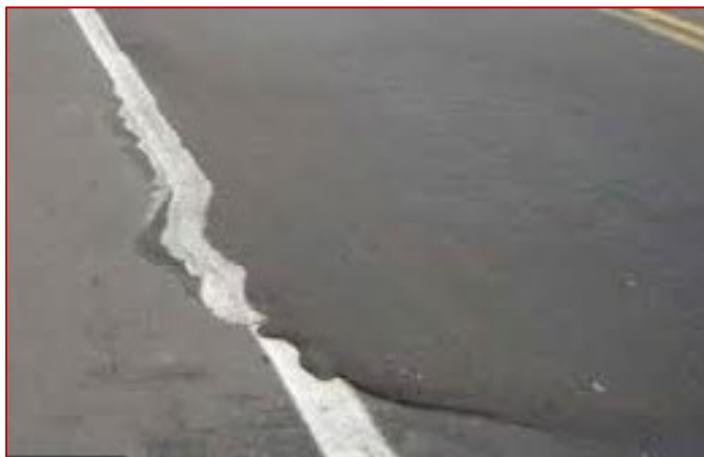
Ilustración 27: Desplazamientos de pavimento flexible

Los defectos asociados a las deformaciones por empuje están asociados con el grado de afectación de la calidad de rodaje:

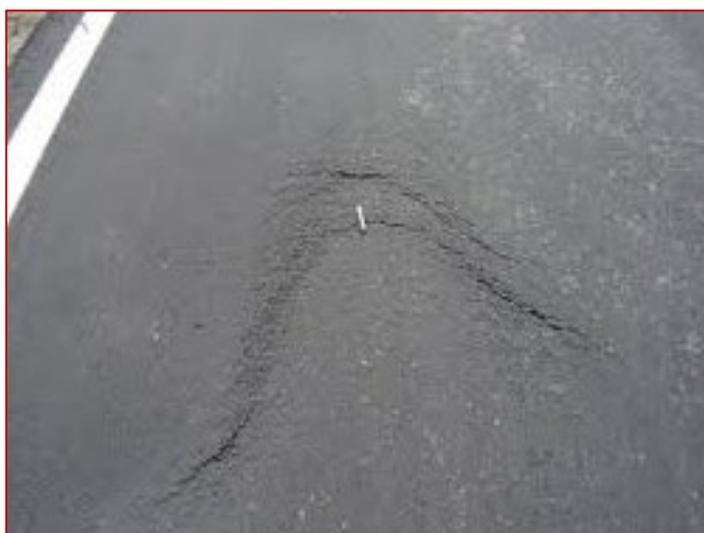
Ilustración 28: Fisura parabólica en pavimento flexible

Usualmente, este daño ocurre en presencia de una mezcla asfáltica entre la superficie y la capa siguiente en la estructura de pavimento de baja resistencia, o de un riego de adherencia excesivo, y en algunas oportunidades pobre. Este daño no tiene relación alguna con procesos de inestabilidad geotécnica de la calzada.

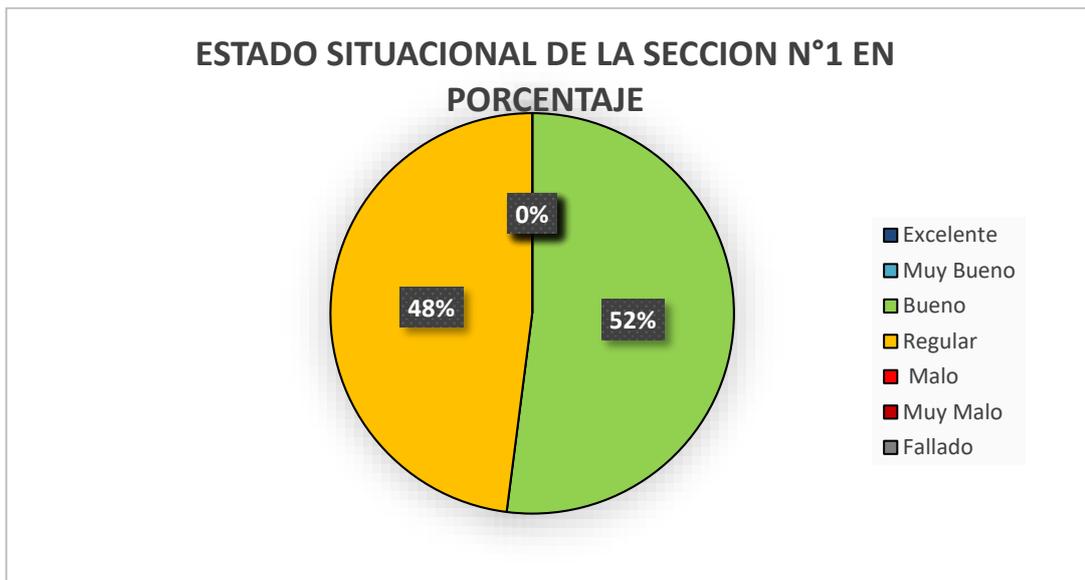
Tabla 11: PORCENTAJE DE RESULTADOS DE LA CUADRA 1 JIMENEZ PIMENTEL

La sección N°01 está comprendida desde la Unidad de Muestra 1 hasta la 12, se obtuvo un PCI promedio de 69.04, según el rango de clasificación el pavimento flexible se encuentra en un estado regular, esto pertenece a los primeros 100 metros evaluados.

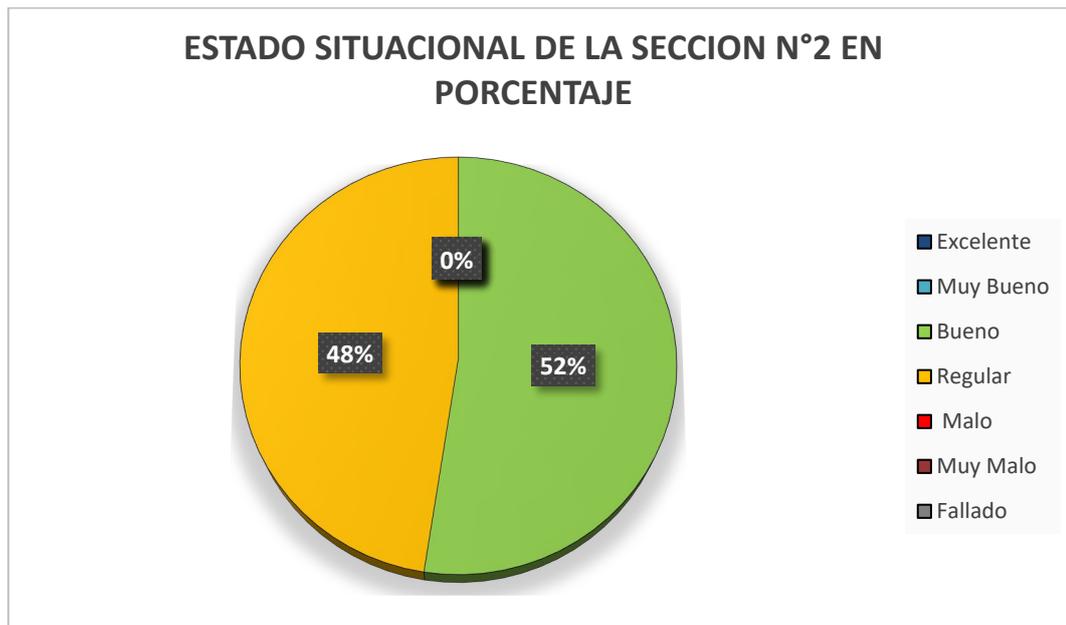
Ilustración 44: PORCENTAJE DE RESULTADOS DE LA CUADRA 2 JR. JIMENEZ PIMENTEL

La sección N°02 está comprendida desde la Unidad de Muestra 1 hasta la 10, se obtuvo un PCI promedio de 67.70, según el rango de clasificación el pavimento flexible se encuentra en un estado regular, esto corresponde de 0+200 – 0+300 km evaluados.

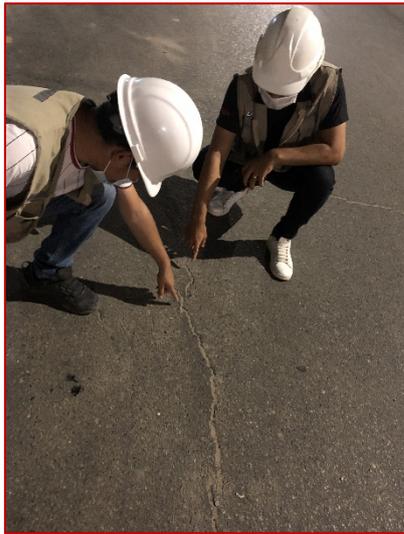
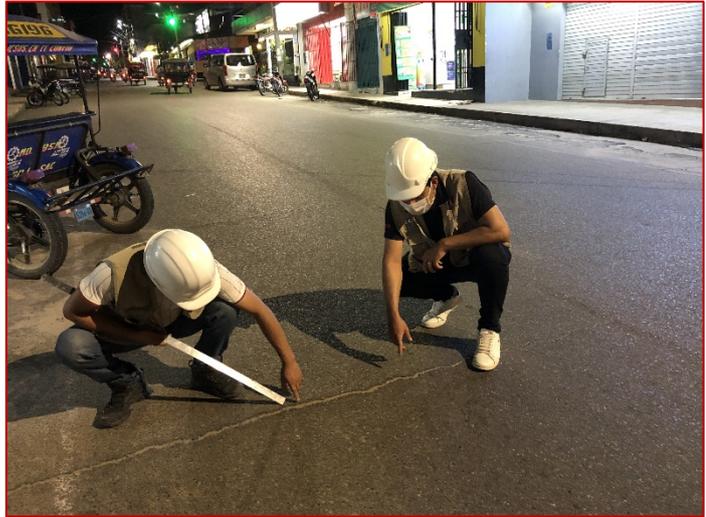
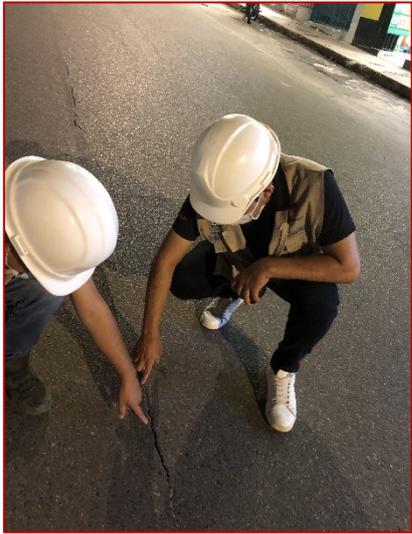
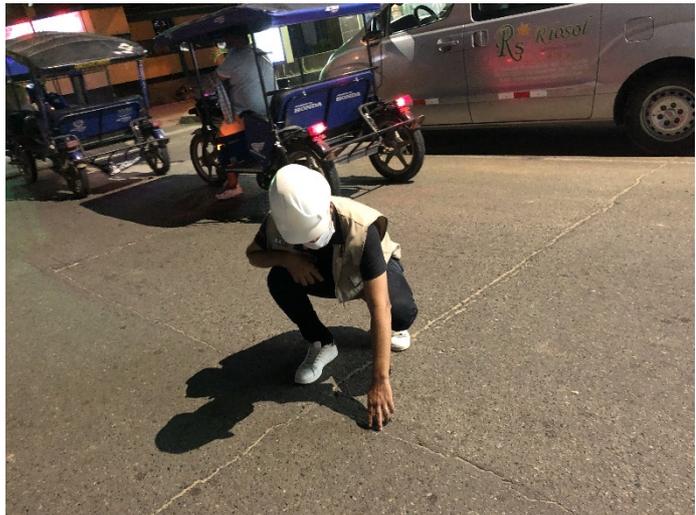
Ilustración 45: Testigo de efecto en el pavimento flexible – Cuadra 3

Las fallas que se encontraron en su mayoría con nivel de severidad baja fueron: desprendimiento de agregados, parches y parches de cortes utilitarios, también se registraron desnivel carril berma, peladura por intemperismo y grietas longitudinales.

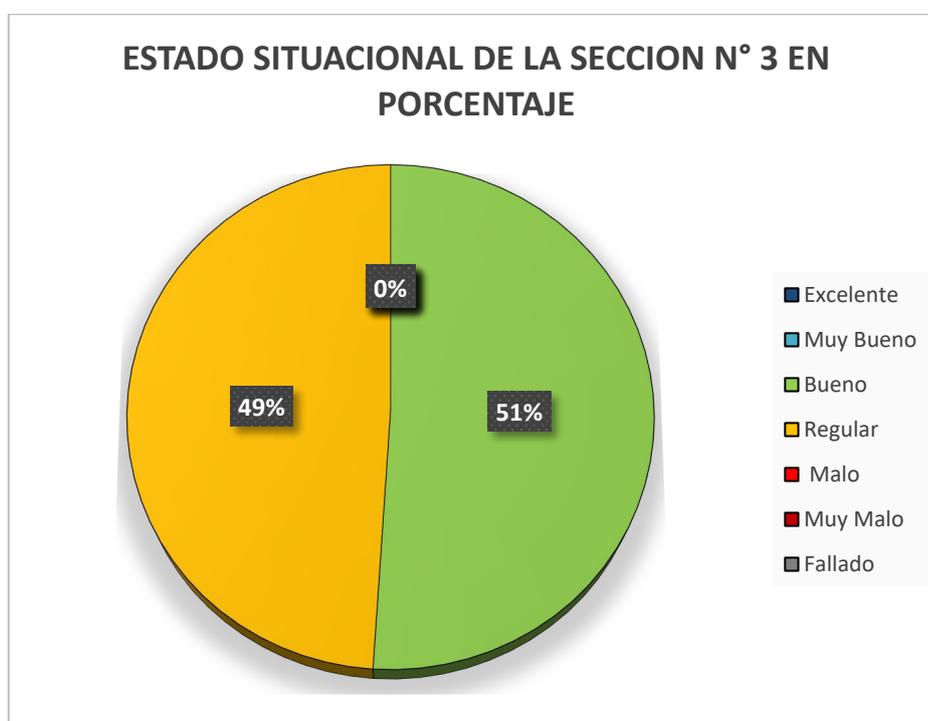
Ilustración 46: PORCENTAJE DE RESULTADOS DE LA CUADRA 3 JIMENEZ PIMENTEL

La sección N°03 está comprendida desde la Unidad de Muestra 1 hasta la 07, se obtuvo un PCI promedio de 71.26, según el rango de clasificación el pavimento flexible se encuentra en un estado bueno, esto corresponde de 0+300 – 0+400 km evaluados.

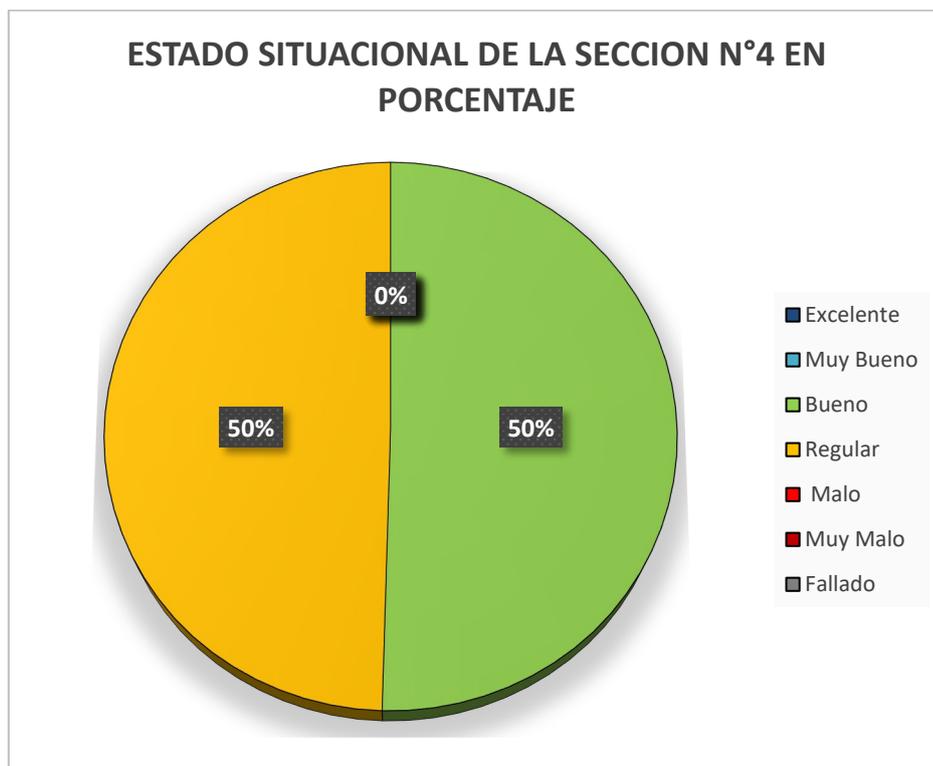
Ilustración 48: PORCENTAJE DE RESULTADOS DE LA CUADRA 04 JIMENEZ PIMENTEL

La sección N°04 está comprendida desde la Unidad de Muestra 1 hasta la 08, se obtuvo un PCI promedio de 69.88, según el rango de clasificación el pavimento flexible se encuentra en un estado regular, esto corresponde de 0+400 – 0+500 km evaluados.

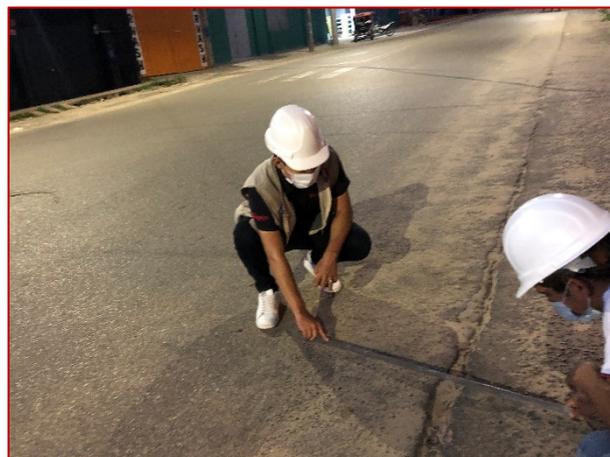
Ilustración 49: Testigo de defectos en el pavimento flexible – Cuadra 5

Las fallas que se encontraron con nivel de severidad media fueron: peladura por intemperismo y desprendimiento de agregados y también parches y parches de cortes utilitarios y grietas longitudinales leves

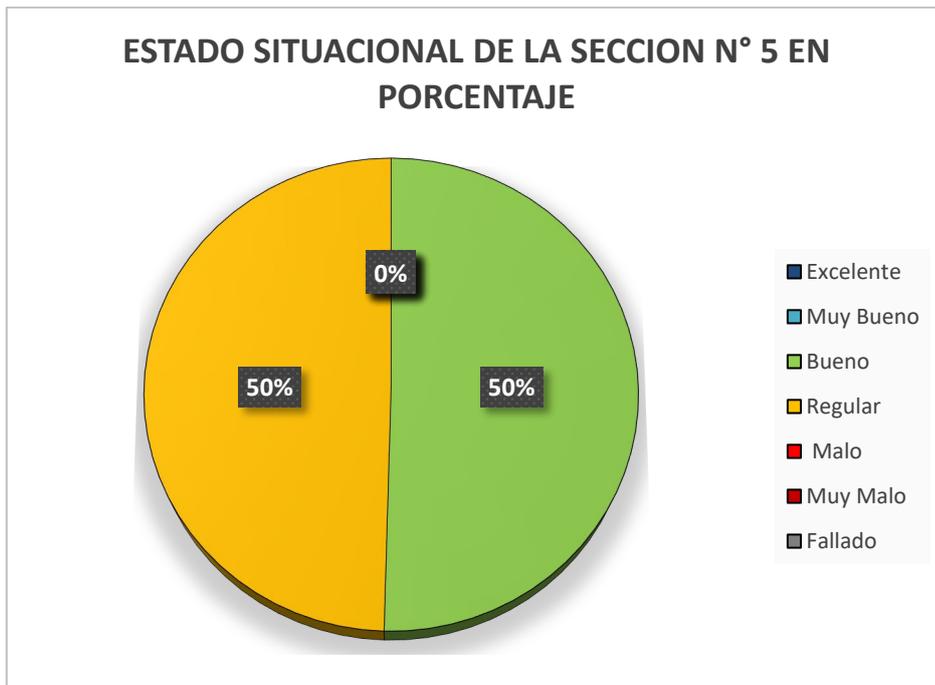
Ilustración 50: PORCENTAJE DE RESULTADOS DE LA CUADRA 05 JIMENEZ PIMENTEL

La sección N°05 está comprendida desde la Unidad de Muestra 1 hasta la 09, se obtuvo un PCI promedio de 70.56, según el rango de clasificación el pavimento flexible se encuentra en un estado bueno, esto corresponde de 0+500 – 0+600 km evaluados.

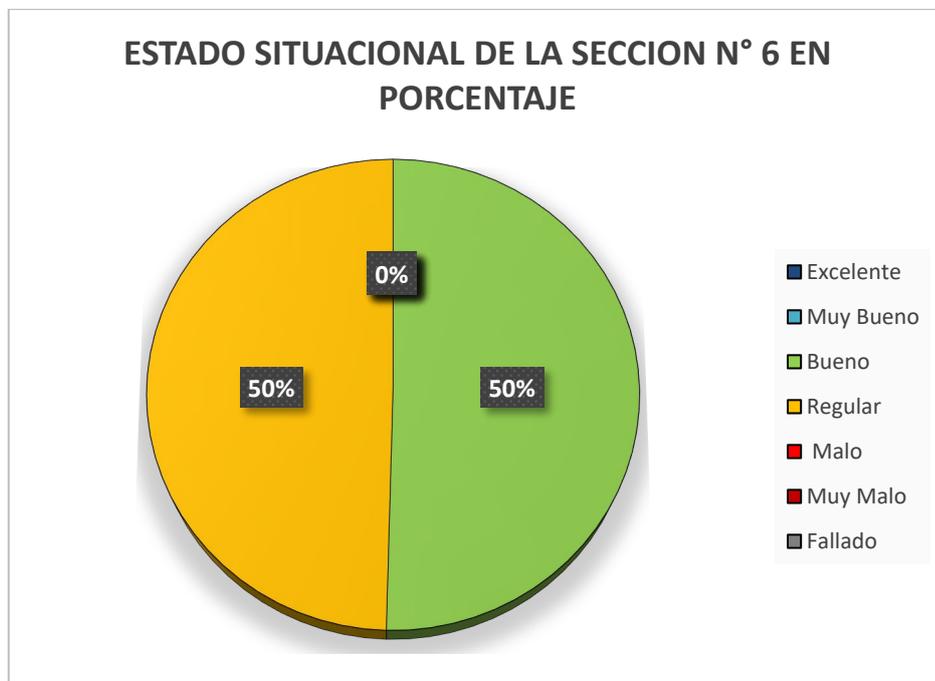
Ilustración 52: PORCENTAJE DE RESULTADOS DE LA CUADRA 06 JIMENEZ IMENTEL

La sección N°06 está comprendida desde la Unidad de Muestra 1 hasta la 07, se obtuvo un PCI promedio de 70.86, según el rango de clasificación el pavimento flexible se encuentra en un estado regular, esto corresponde de 0+600 – 0+700 km evaluados.

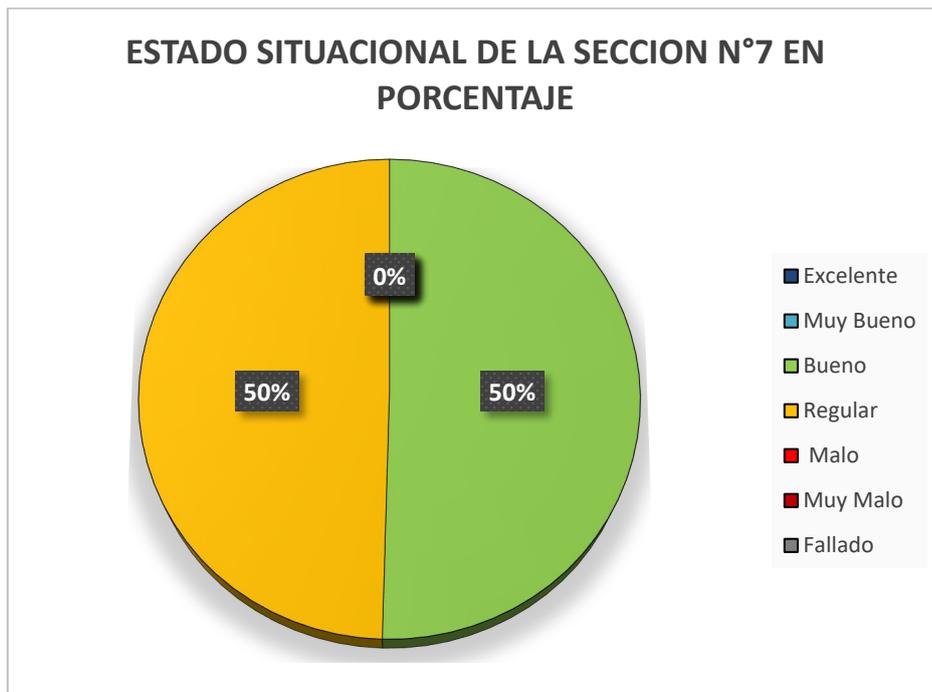
Ilustración 54: PORCENTAJE DE RESULTADOS DE LA CUADRA 07 JIMENEZ PIMENTEL

La sección N°07 está comprendida desde la Unidad de Muestra 1 hasta la 08, se obtuvo un PCI promedio de 70.63, según el rango de clasificación el pavimento flexible se encuentra en un estado bueno, esto corresponde de 0+700 – 0+800 km evaluados.

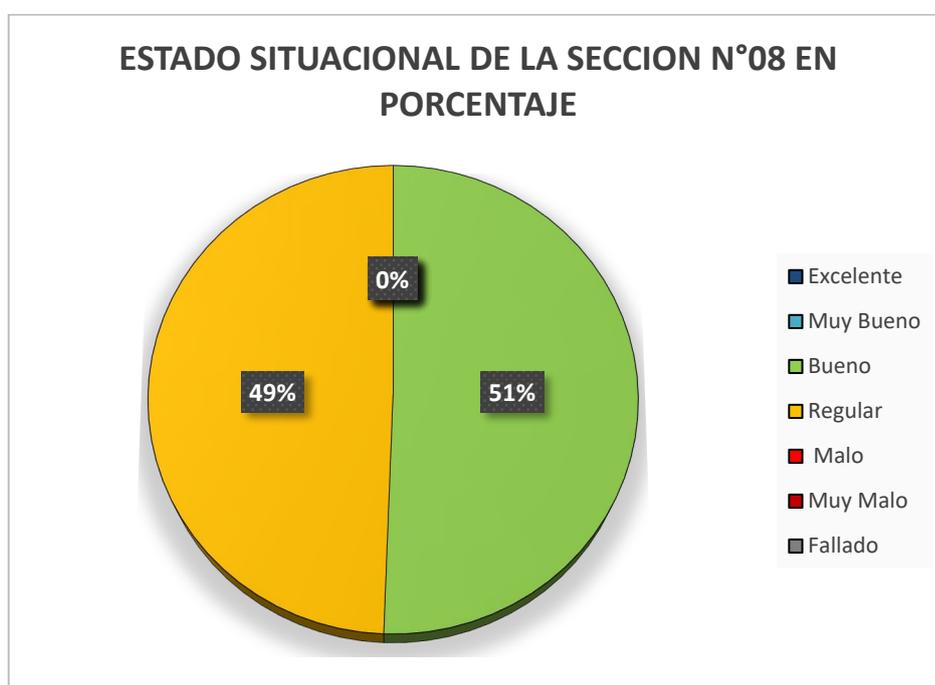
Ilustración 57: PORCENTAJE DE RESULTADOS DE LA CUADRA 08 JIMENEZ PIMENTEL

La sección N°08 está comprendida desde la Unidad de Muestra 1 hasta la 05, se obtuvo un PCI promedio de 70.00, según el rango de clasificación el pavimento flexible se encuentra en un estado regular, esto corresponde de 0+800 – 0+900 km evaluados.

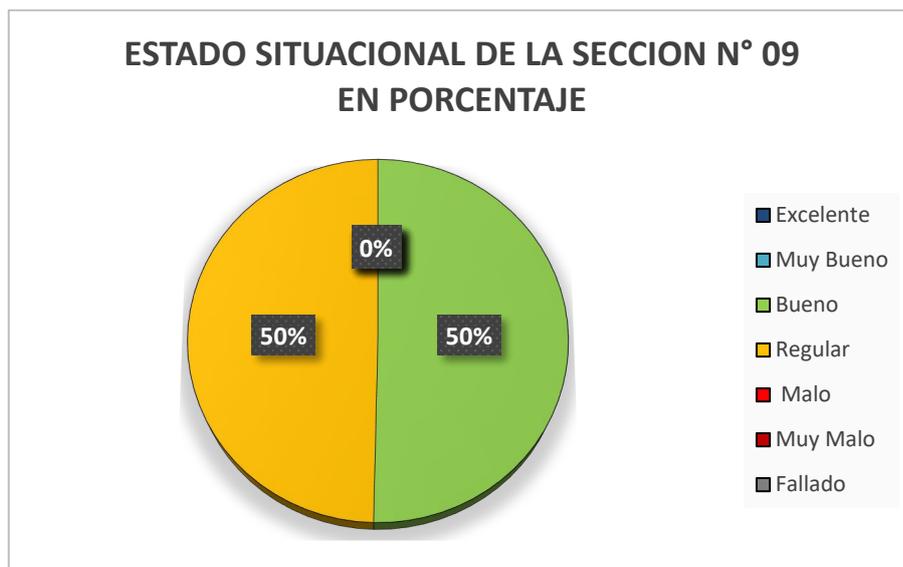
Ilustración 59: PORCENTAJE DE RESULTADOS DE LA CUADRA 9 JR. JIMENEZ PIMENTEL

La sección N°09 está comprendida desde la Unidad de Muestra 1 hasta la 03, se obtuvo un PCI promedio de 70.67, según el rango de clasificación el pavimento flexible se encuentra en un estado bueno, esto corresponde de 0 +900 – 1+000 km evaluados.

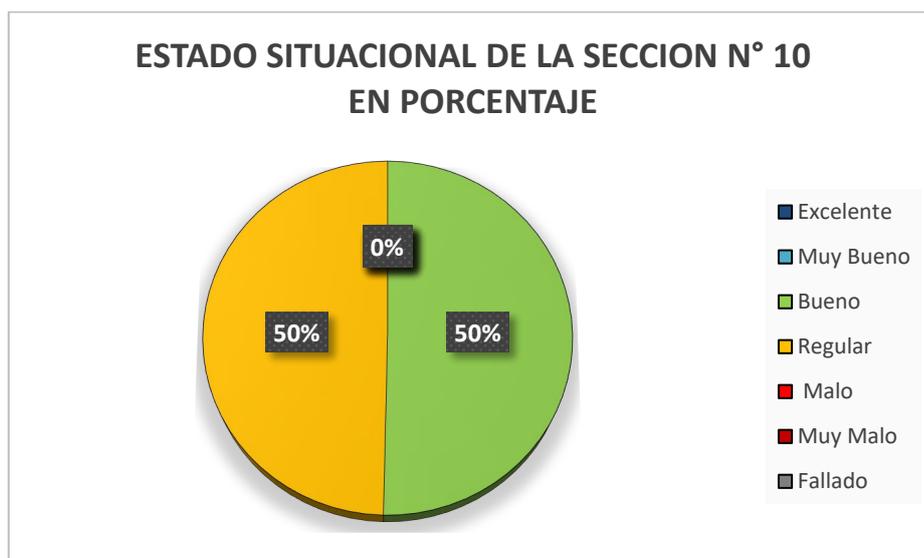
Ilustración 61: PORCENTAJE DE RESULTADOS CUADRA 10 JIMENEZ PIMENTEL

La sección N°10 está comprendida desde la Unidad de Muestra 1 hasta la 05, se obtuvo un PCI promedio de 70.80, según el rango de clasificación el pavimento flexible se encuentra en un estado bueno, esto corresponde de 1+000 – 1+100 km evaluados

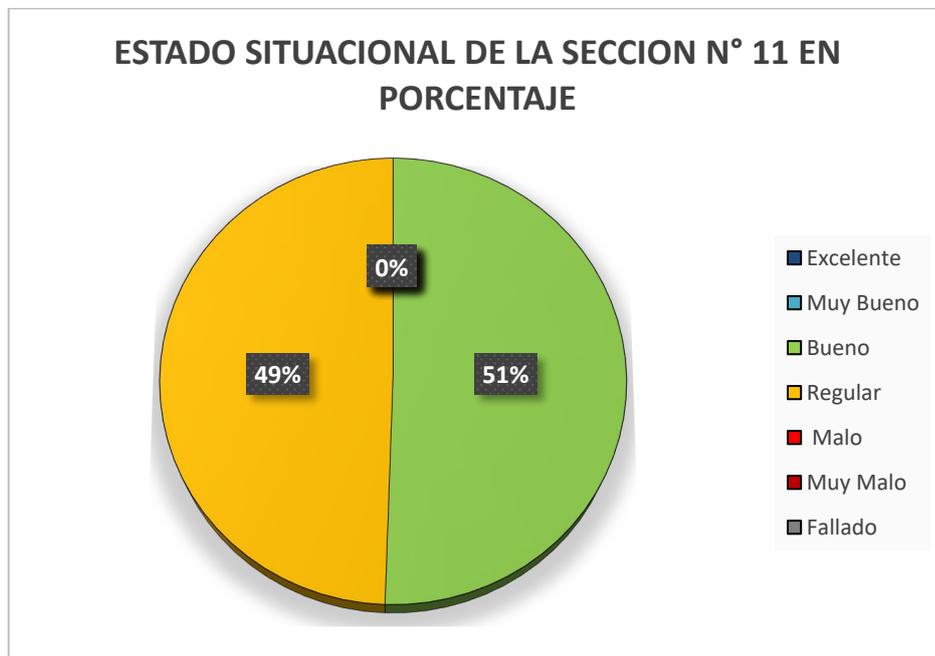
Ilustración 63: PORCENTAJE DE RESULTADOS CUADRA 11 JIMENEZ PIMENTEL

La sección N°11 está comprendida desde la Unidad de Muestra 1 hasta la 05, se obtuvo un PCI promedio de 70.40, según el rango de clasificación el pavimento flexible se encuentra en un estado bueno, esto corresponde de 1+100 – 1+200 km evaluados.

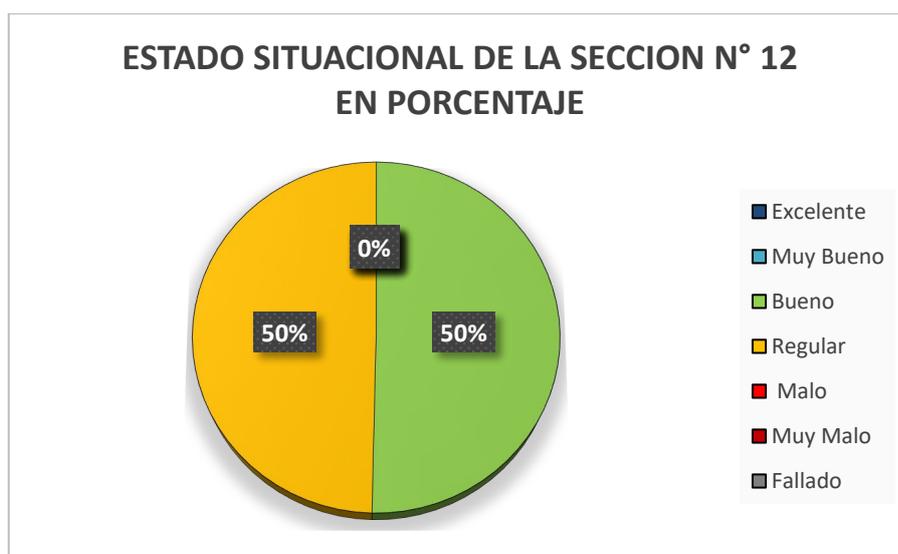
Ilustración 65: PORCENTAJE DE RESULTADOS CUADRA 12 JR. JIMENEZ PIMENTEL

La sección N°12 está comprendida desde la Unidad de Muestra 1 hasta la 05, se obtuvo un PCI promedio de 70.40, según el rango de clasificación el pavimento flexible se encuentra en un estado bueno, esto corresponde de 1+200 – 1+300 km evaluados.
