UNIVERSIDAD CIENTIFICA DEL PERU - UCP

TESIS

**Evaluación superficial del pavimento flexible en la calle Pablo
Rossell cuadras 5, 6 y 7 aplicando el rugosímetro de Merlín, Iquitos -
2021**

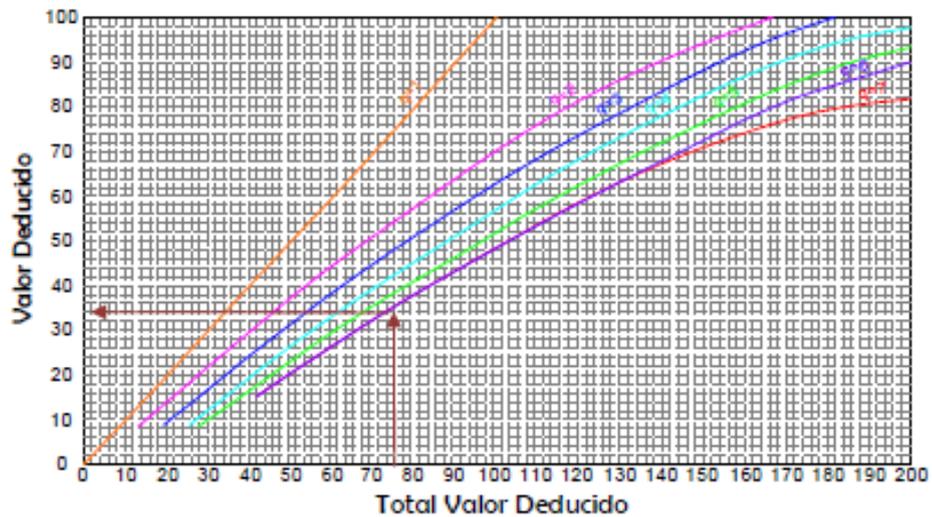
Gráfico N° 09: Calculo de Máximo Valor Deducido Corregido (CDV)

#	Valor Deducido								Total	q	CDV
1	21.98	10.1	9.68	7.62	4.79	4	0	0	58.17	6	25.05
2	21.98	10.1	9.68	7.62	4.79	2			56.17	5	26.62
3	21.98	10.1	9.68	7.62	2	2			53.38	4	28.36
4	21.98	10.1	9.68	2	2	2			47.76	3	29.4
5	21.98	10.1	2	2	2	2			40.08	2	29.38
6	21.98	2	2	2	2	2			31.98	1	31.94

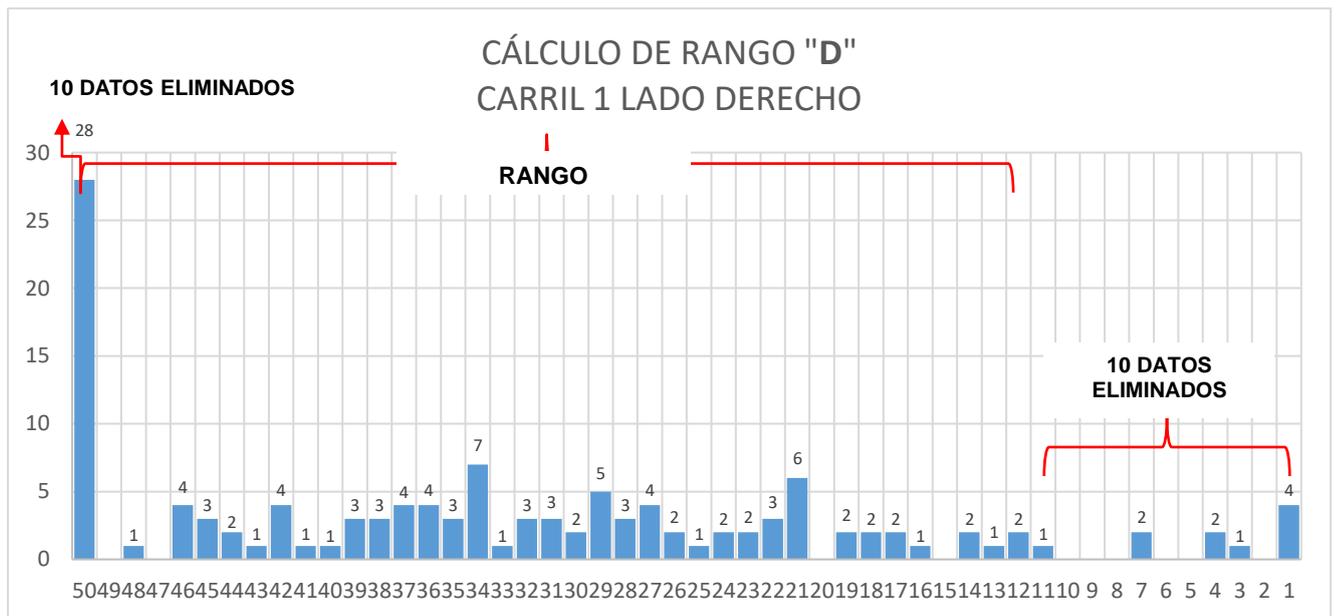
Gráfico N° 11: Calculo del Rango "D" carril 1 lado derecho

La eliminación de datos del lado derecho se realiza del intervalo 1 al 11 y para la eliminación de datos del lado izquierdo será del intervalo 50 quedan como fracción 18/28.

$$D_1 = 34 = 34 \times 5\text{mm} = 170\text{mm}$$

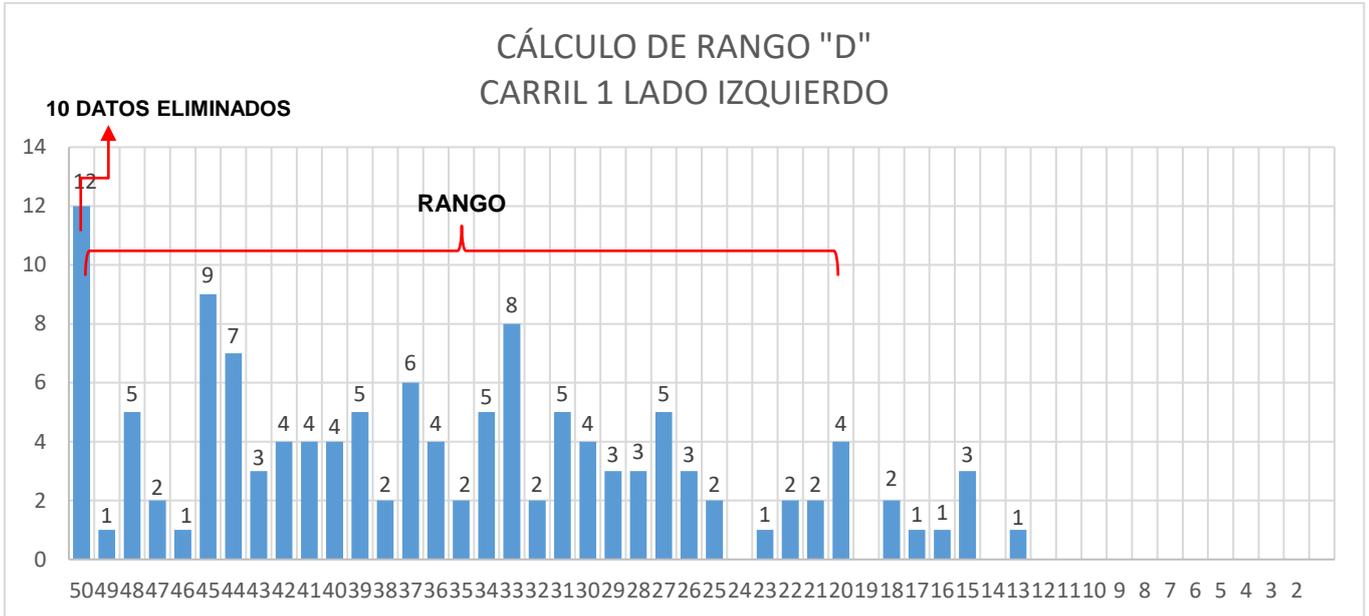
Gráfico N° 13: Calculo del Rango "D" carril 1 lado izquierdo

del intervalo 50 quedan como fracción 2/12.

$$D_1 = 28 = 28 \times 5\text{mm} = 140\text{mm}$$

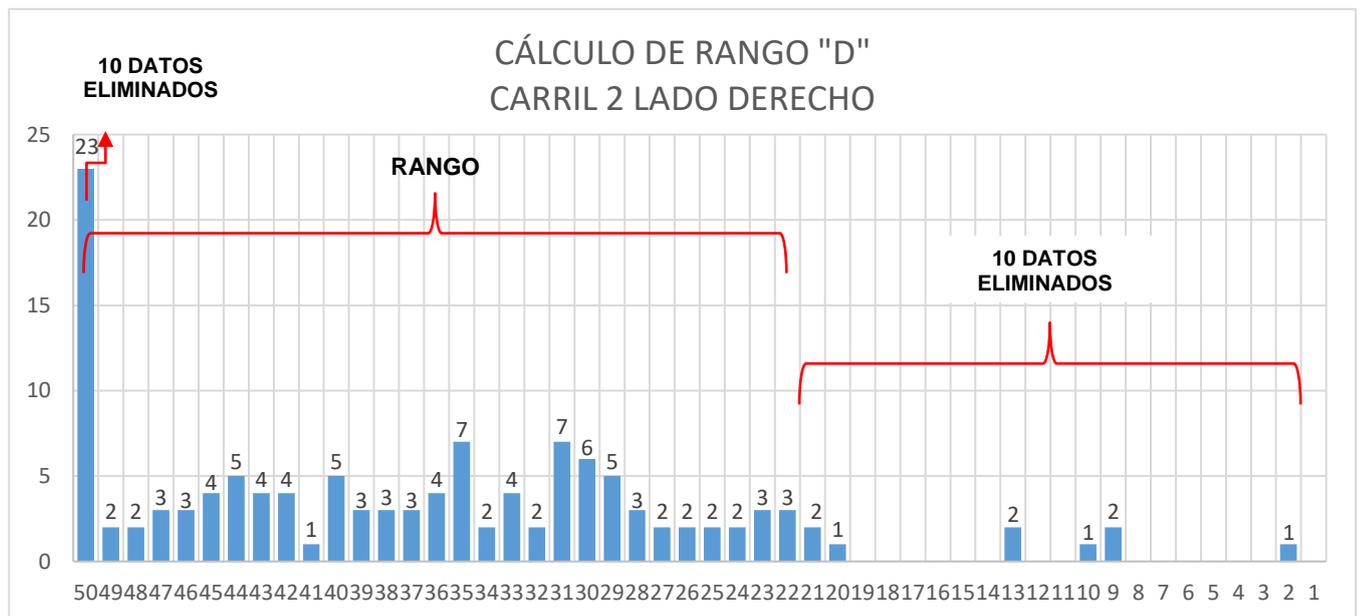
Gráfico N° 15: Calculo del Rango "D" carril 2 Lado Derecho

La eliminación de datos del lado derecho se realiza del intervalo 2 al 21 y del intervalo 22 se elimina 1 dato más quedando como fracción queda como fracción 2/3 y para la eliminación de datos del lado izquierdo será del intervalo 50 quedan como fracción 13/23.

$$D_1 = 27 = 27 \times 5\text{mm} = 135\text{mm}$$

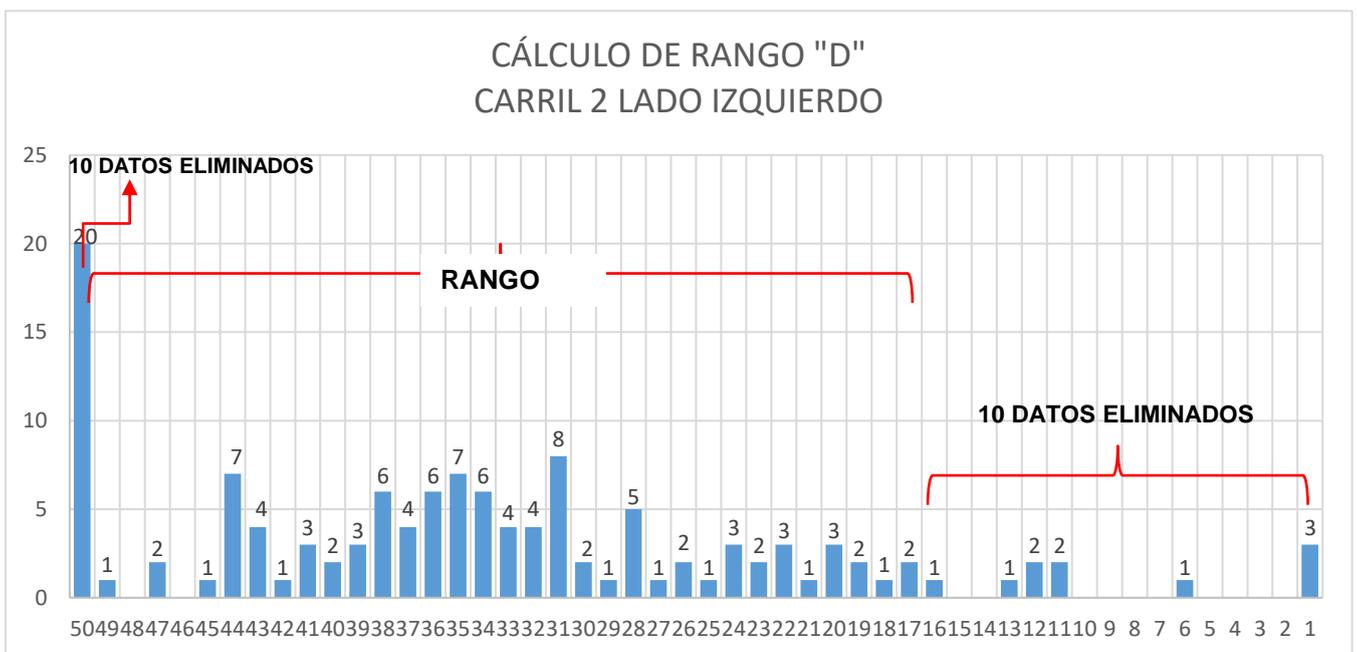
Gráfico N° 17: Medición de la rugosidad carril 2 Lado Izquierdo

quedan como fracción 10/20.

$$D_1 = 31 = 31 \times 5\text{mm} = 155\text{mm}$$

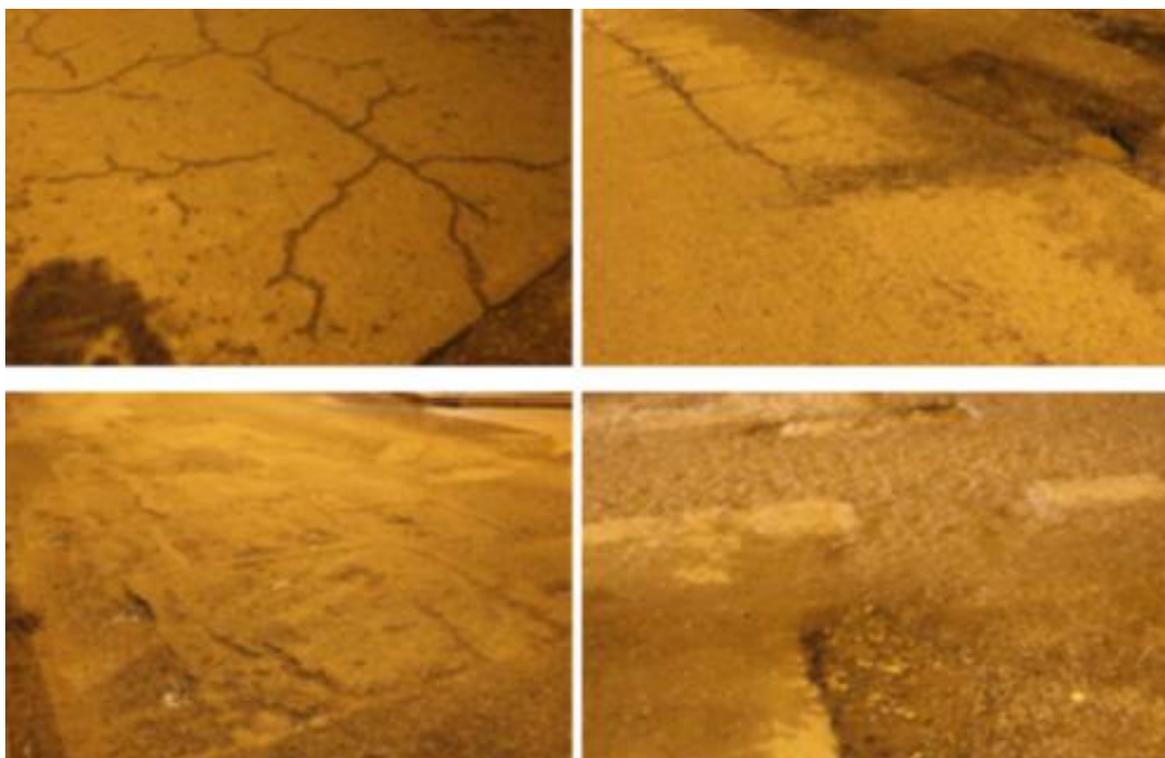
Gráfico N° 08: Calle Pablo Rosell cuadra 5, 6 y 7.

- En la calle Pablo Rosell cuadra 7: Una vez obtenidos los datos a partir de campo, se calculó el PCI promedio de las 3 unidades de muestra. Y de acuerdo a los resultados obtenidos en la evaluación de esta vía, en la cuadra 7 se obtuvo un PCI de 46.63 y de acuerdo a la evaluación de ASTM corresponde a un pavimento regular.
