**TESIS**

**SISTEMA DE ALCANTARILLADO DEL  
ASENTAMIENTO HUMANO LAS MERCEDES Y  
SU NIVEL DE FUNCIONALIDAD EN SAN JUAN  
BAUTISTA - MAYNAS – 2022**

El presente estudio, se refiere a determinar el nivel de funcionalidad del sistema de alcantarillado del Asentamiento Humano Las Mercedes en San Juan Bautista – Maynas, para solucionar el problema de las aguas servidas en la población.

Se realizó el análisis de las redes de alcantarillado se ha podido determinar que el nivel de funcionalidad es bajo o nulo, ya que el sistema está abandonado y no está siendo utilizado por los moradores de asentamiento humano.

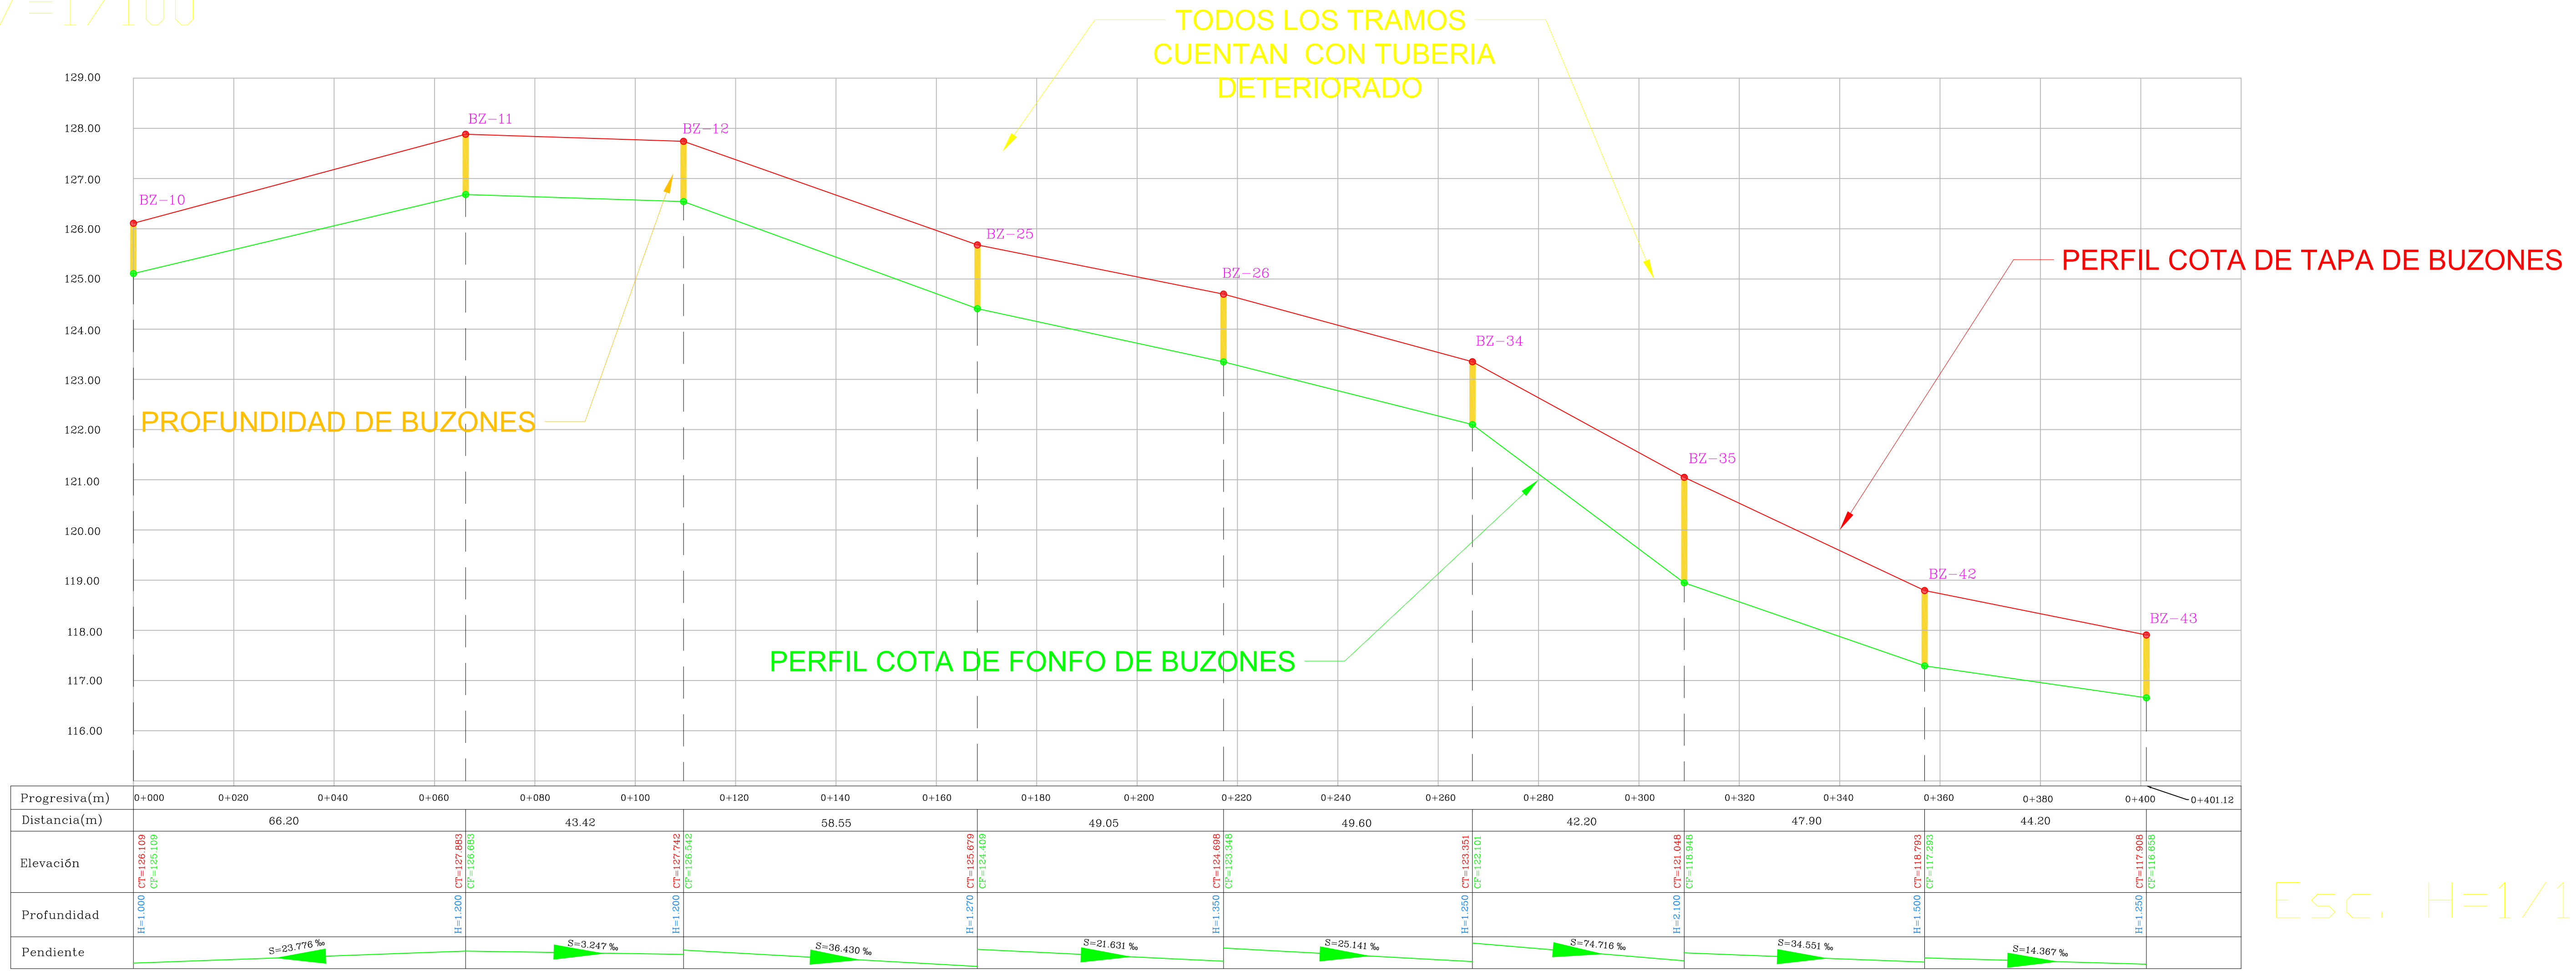
# Perfil Red de Desagüe - Ca. Las Mercedes

El Buzón cuenta con losa superior y tapa de inspección deteriorado, interior con Agua detenida y Arenado

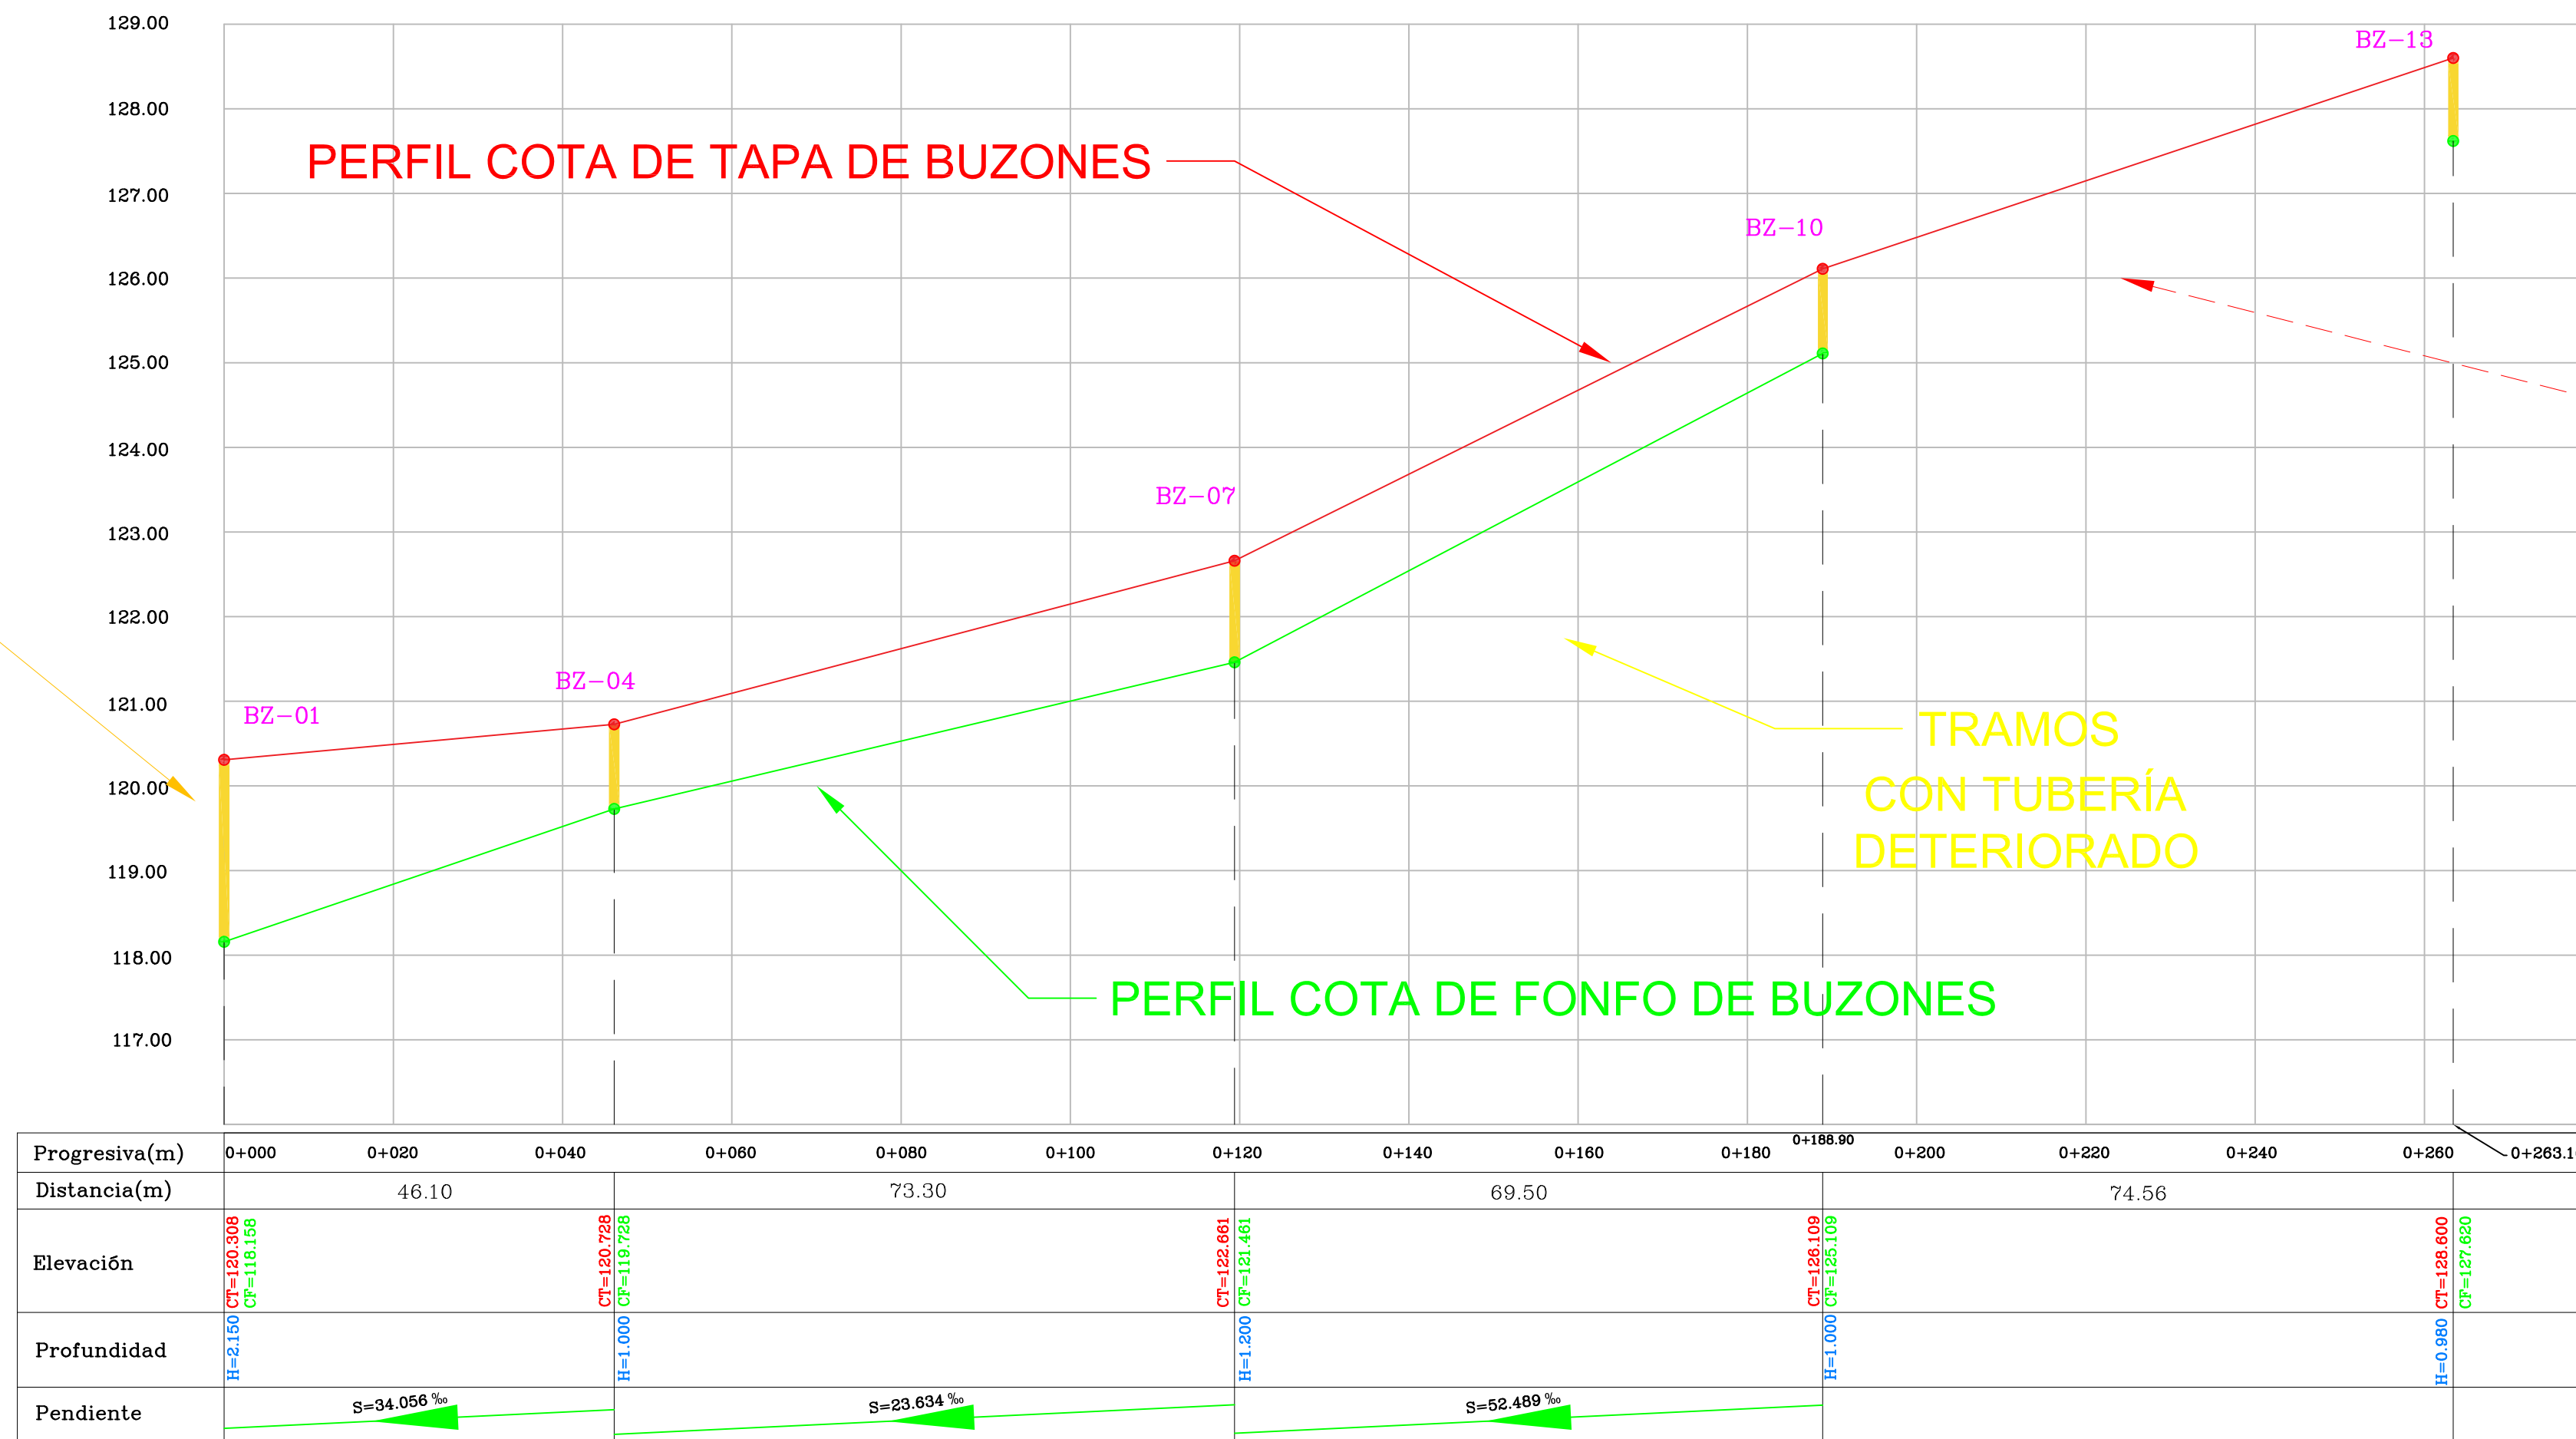
TRAMO DE TUNERÍA NO EJECUTADO

TRAMOS CON TUBERÍA DETERIORADO

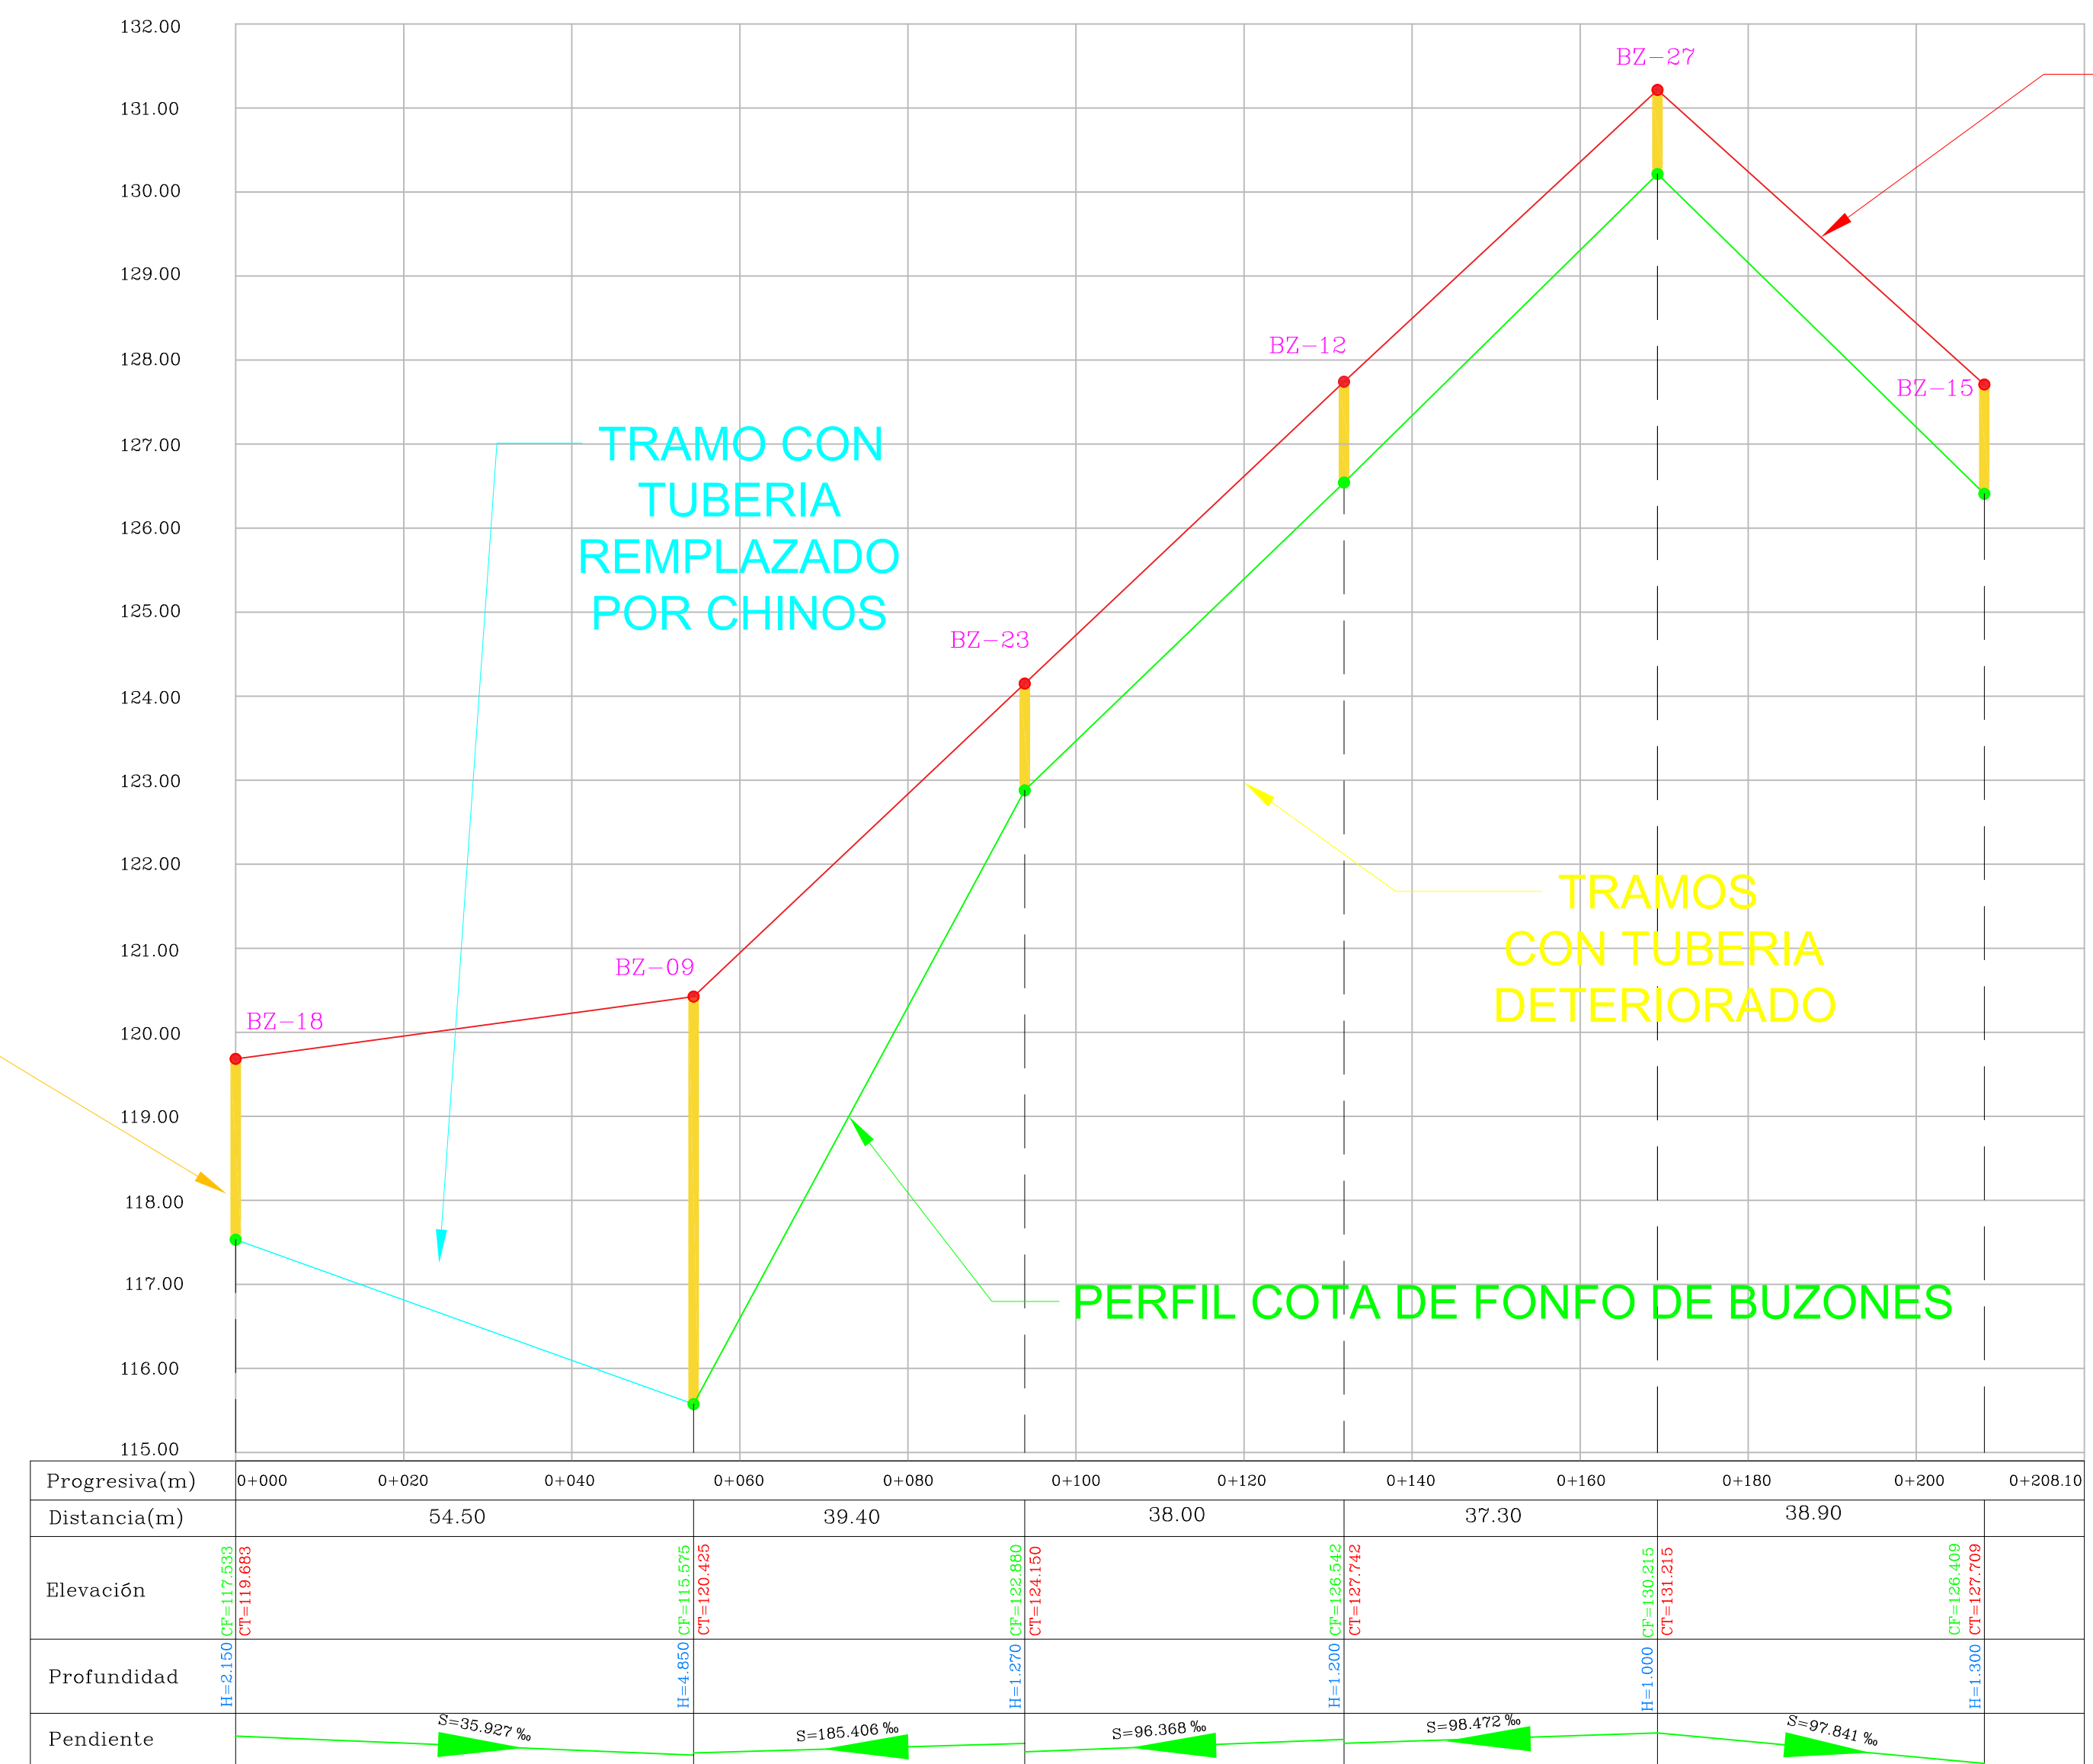
PERFIL COTA DE TAPA DE BUZONES

TRAMOS CON TUBERIA DETERIORADO
