Universidad Científica del Perú - UCP

TESIS

**El flujo vial y el deterioro del pavimento flexible de la Av.
Navarro Cauper en Maynas-Loreto 2022**

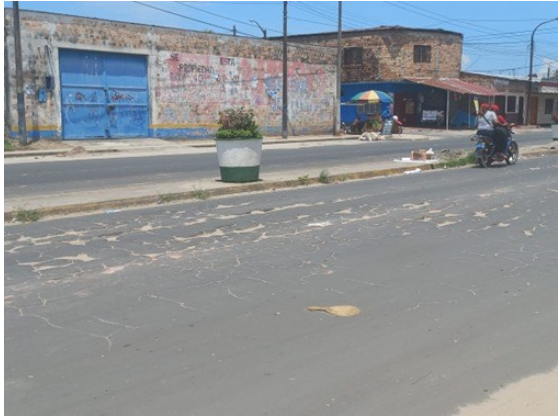
HUNDIMIENTO, CORRUGACION Y HUECO
